LANGINKOSKEN KEISARILLINEN KALASTUSMAJA

Kunnostus- ja maalaustyöt 2013

18.11.2013

MAALAUS- JA KUNNOSTUSTYÖT 2013

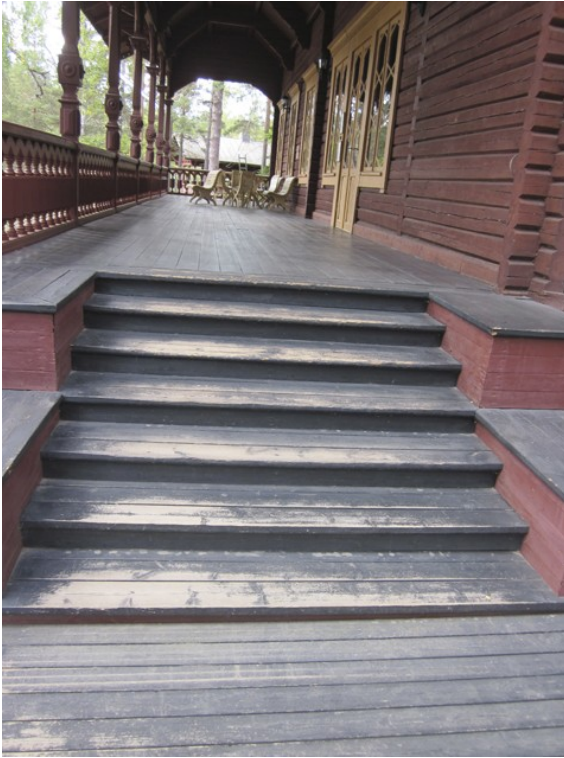
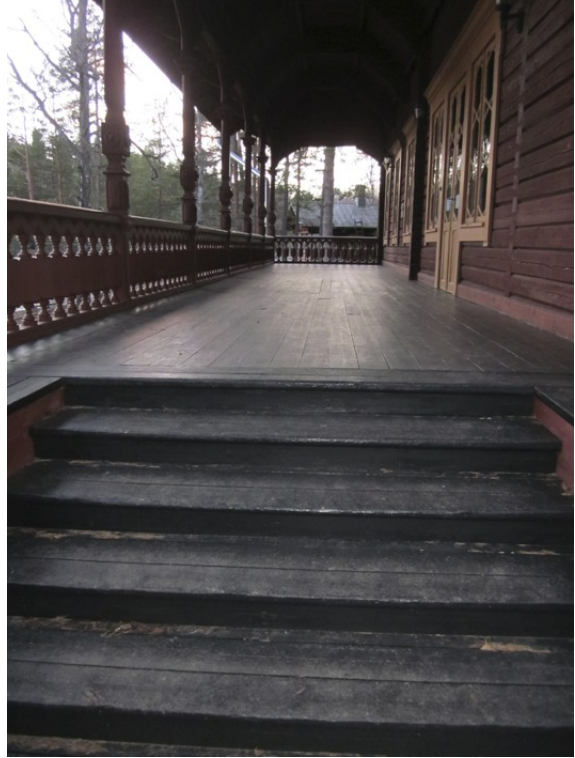
Lattia maalattiin edellisen kerran viisi vuotta sitten vuonna 2008. Silloin maalina oli Kymin Palokärjen musta pellavaöljymaali, jota päätettiin käyttää myös nyt. Pellavaöljymaali sisälsi kiinanpuuöljyä. Kuistin lattian maalipinta oli kulunut portaista ja kulkuväylältä paikoin puulle asti. Muuten maalipinta oli kohtalaisen hyvässä kunnossa. Maalipinta oli kärsinyt myös jonkin verran kuistin rakenteiden korjaustöiden yhteydessä, jolloin lattiaa jouduttiin avaamaan.

Kuistin lattia ennen maalausta (vas.) ja maalauksen jälkeen (oik.).

Esikäsitteilyt: Puulle asti kuluneet pinnat pestiin vedellä tai harjattiin puhtaaksi. Vanhat maalipinnat harjattiin irtonaisesta liasta ja pölystä ja pestiin ensin vedellä ja sitten 10% ammoniakiliuoksella.

Maalaus: Puulle asti kuluneet pinnat maalattiin kahteen kertaan, vanhat maalipinnat yhteen kertaan.

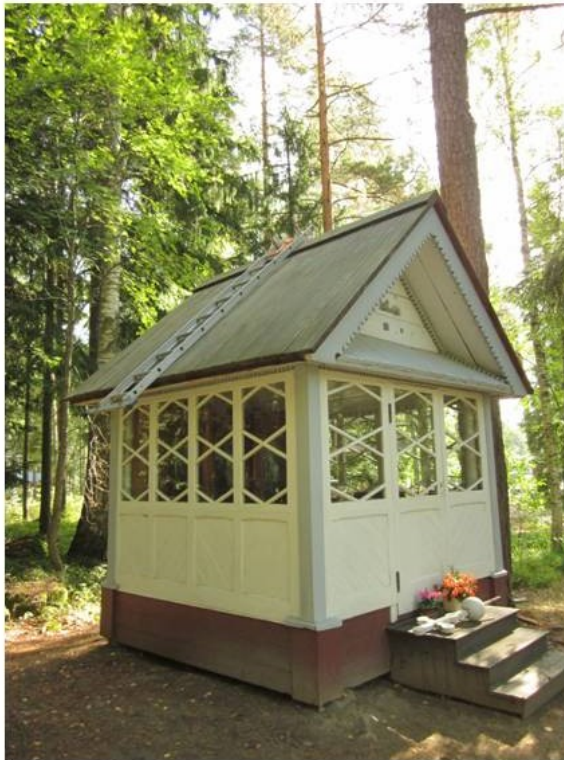
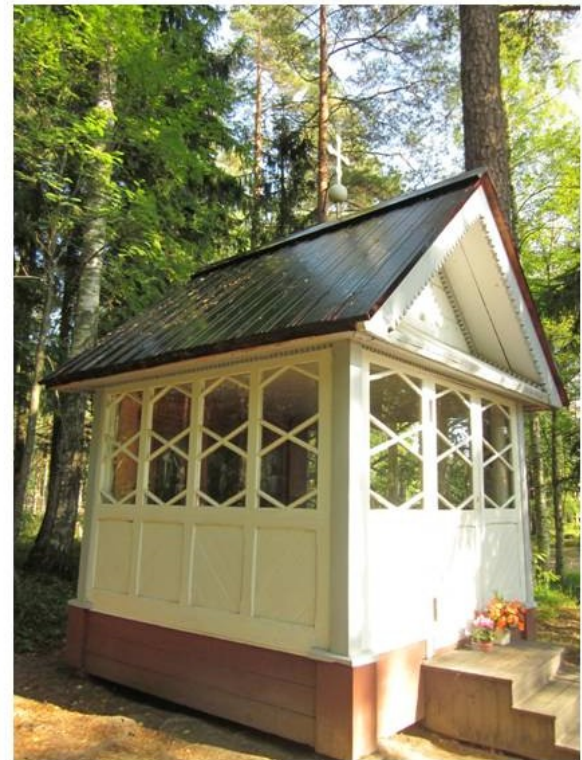
Edellinen katon tervaus oli tehty kesällä 2011 ja tämänkertainen tervaus muodosti kolmannen tervakerroksen.

Kappelin katto ennen tervausta (vas.) ja tervauksen jälkeen (oik.).

Esikäsittelyt: Irtain roska ja sammalkasvusto harjattiin juuriharjalla ennen tervaustöitä.

Tervaus: Hautaterva lämmitettiin keittolevyllä ja siveltiin tasaisesti laudoille. Tervan menekki oli noin 2 litraa koko kattoalalle.

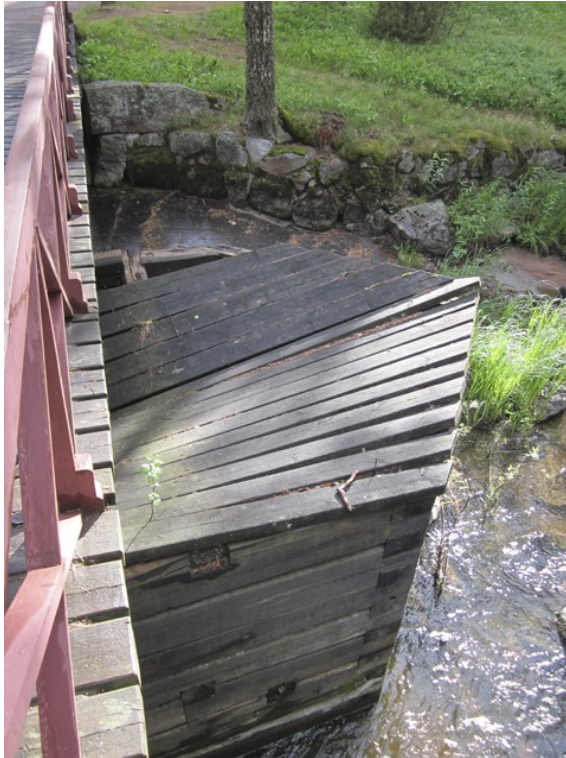
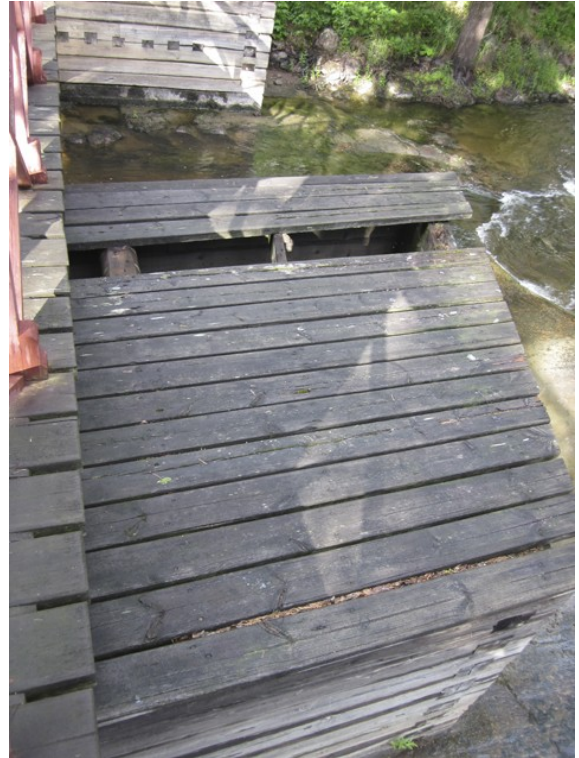
Silta-arkkujen kunnostustarve lähti pohjoispuolisen arkun kitapuun katkettua. Ennen kunnostustöitä todettiin myös, että päällimmäinen hirsikerta oli suurelta osin niin lahoa, ettei päällyslaudoituksen naulaus tulisi pysymään siinä kiinni, jolloin se päädyttiin myös vaihtamaan tai paikkaamaan tarpeen mukaan. Hirret oli kiinnitetty alempiin hirsiiin rautanauloilla, jotka olivat myös edesauttaneet hirsien lahoamista. Eteläpuolisesta silta-arkusta puuttui muutama päällyslauta ja paikallaan olevien lautojen kunto sekä kiinnitys alushirsiin oli vaihtelevaa. Eteläpuolen päällyslautojen poiston jälkeen todettiin, että sen puoleinen kitapuu oli murtunut salvoksen vierestä.

Silta-arkut ennen kunnostusta, pohjoispuolen (vas.) kitapuu oli katkennut ja laudat romahtaneet sisään. Eteläpuolen arkun (oik.) laudoitus puuttui osittain.

Hirsikorjaukset: Eteläpuolisesta arkusta vaihdettiin päätyhirsi kokonaan. Portin puoleisen sivun hirttä paikattiin sillan puolelta ja majan puoleisen sivun hirttä paikattiin sen päästä.

Pohjoispuolisesta arkusta vaihdettiin majalta päin katsottaessa kolme hirttä. Portin puoleinen sivuhirsi oli jo aikaisemmin korjattu niin, että hirren pinta oli veistetty suoraksi ja sen päälle oli naulattu 50 x 155 millimetrin kokoinen lauta. Lautaa uusittiin yhdestä vanhasta päällyslaudasta, josta oli poistettu laho puumateriaali.

Molempien arkkujen kitapuut uusittiin.

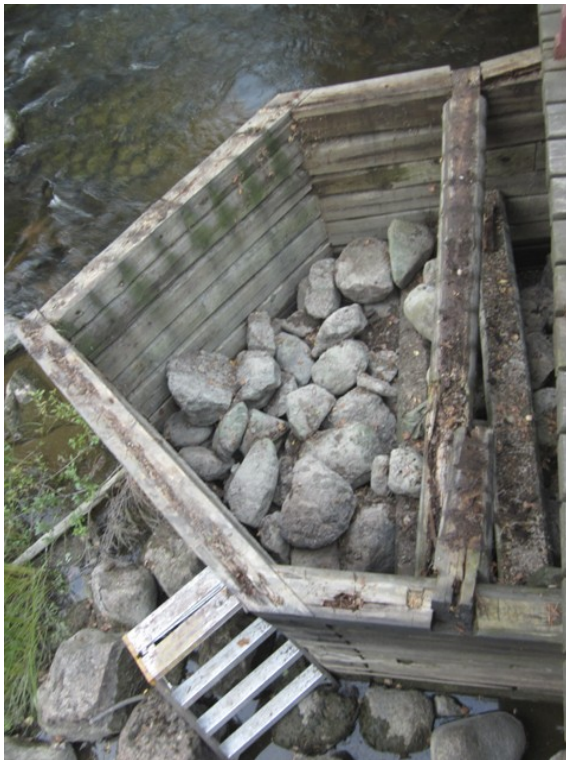
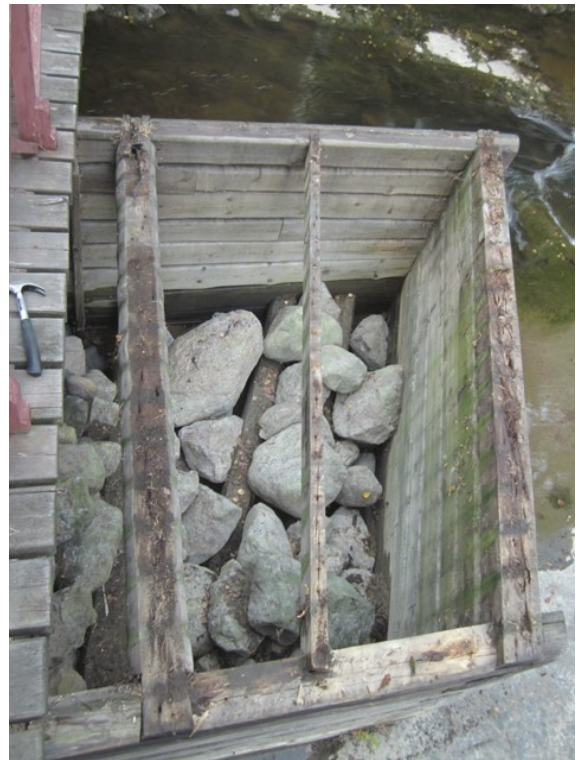
Silta-arkut laudoituksen poiston jälkeen, pohjoispuoli (vas.) ja eteläpuoli (oik.).

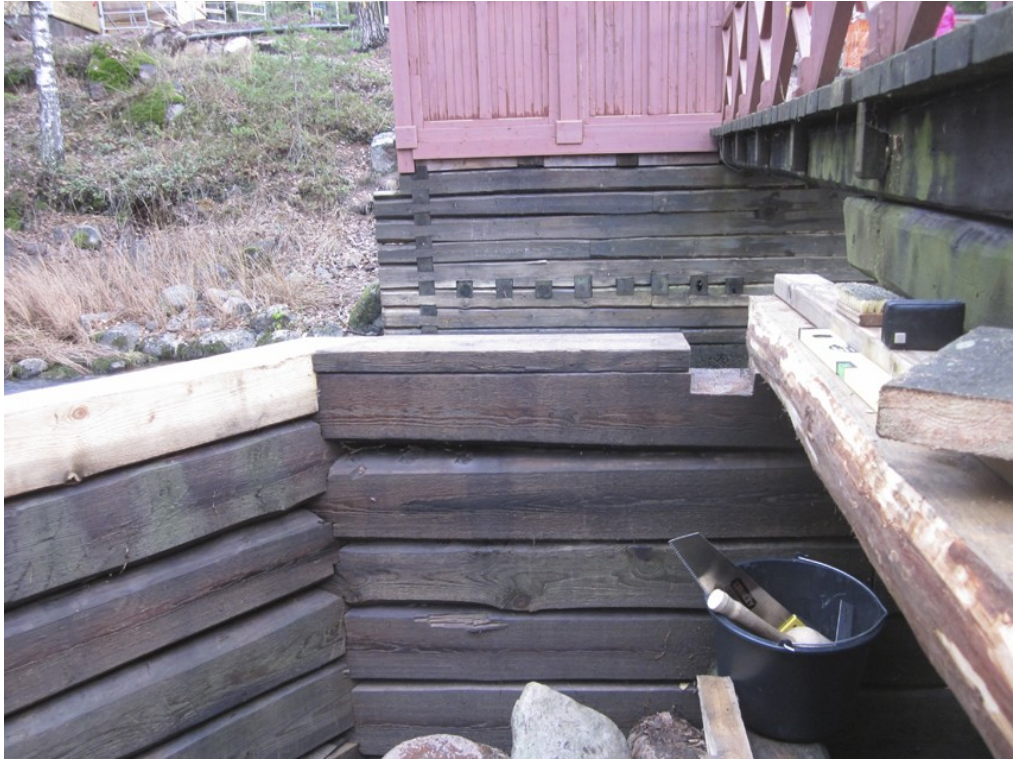
Pohjoisen puolen arkun portinpuoleisin hirsi oli paikattu aikaisemmin veistämällä hirren pinta tasaiseksi ja paikkaamalla laudalla. Kuvassa tämän korjauksen yhteydessä uusittu paikkalauta.

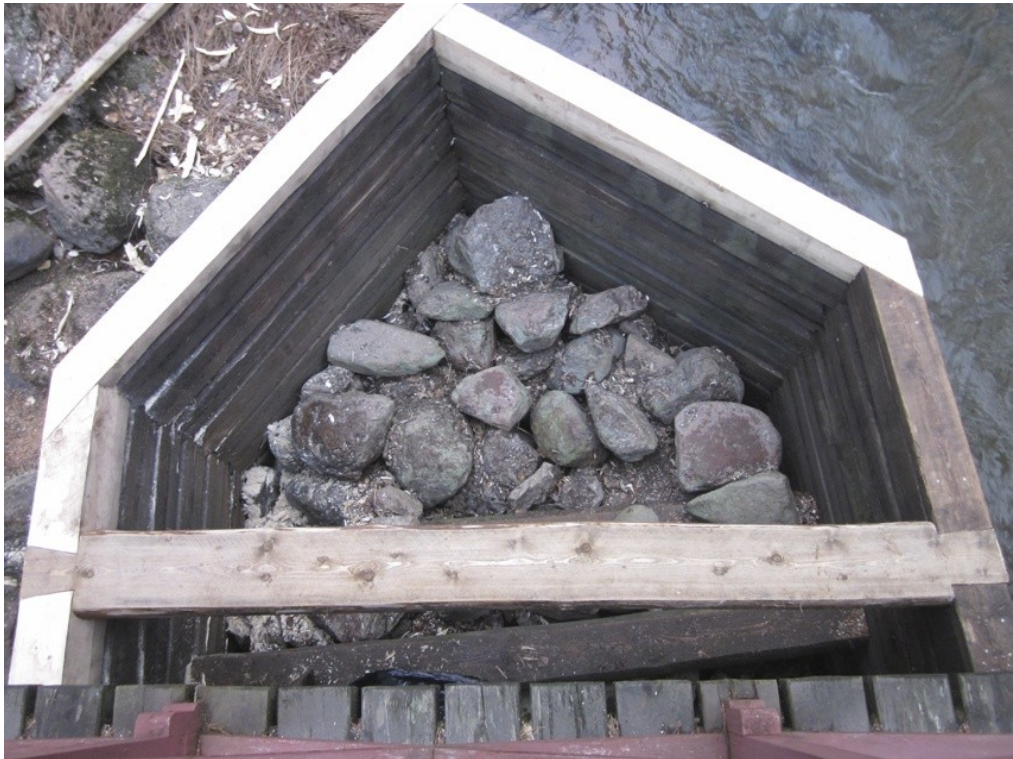
Pohjoisen puoleinen silta-arkku hirsikorjauksien jälkeen. Kaikki pinnalla oleva puu-/ hirsimateriaali on uusittu.

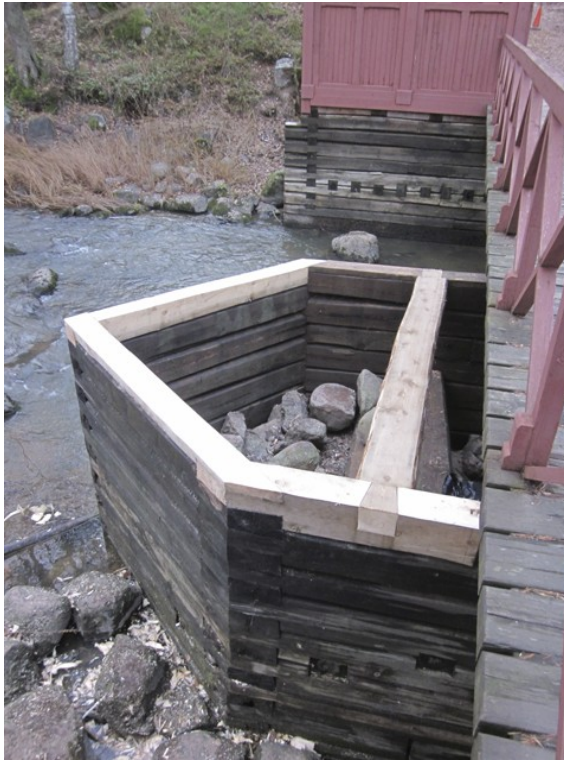
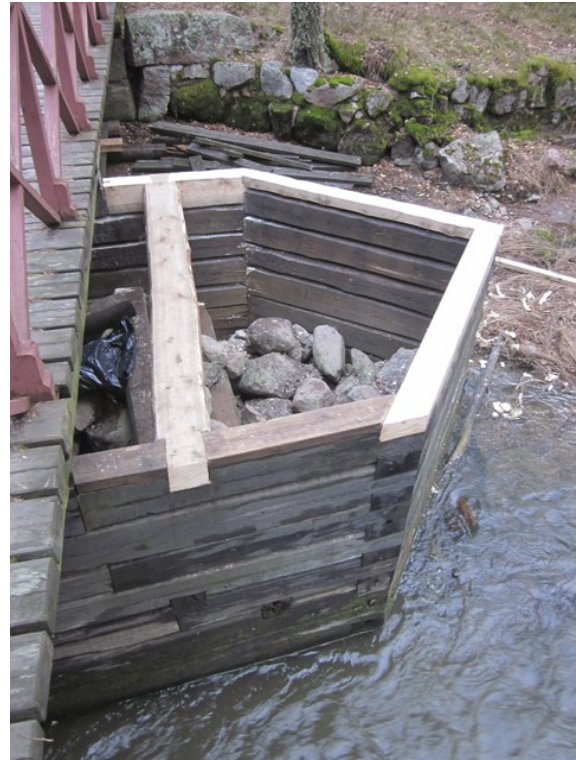
Pohjoisen puoleinen silta-arkku hirsikorjausten jälkeen, nähtynä majan (vas.) ja portin puolelta (oik.).

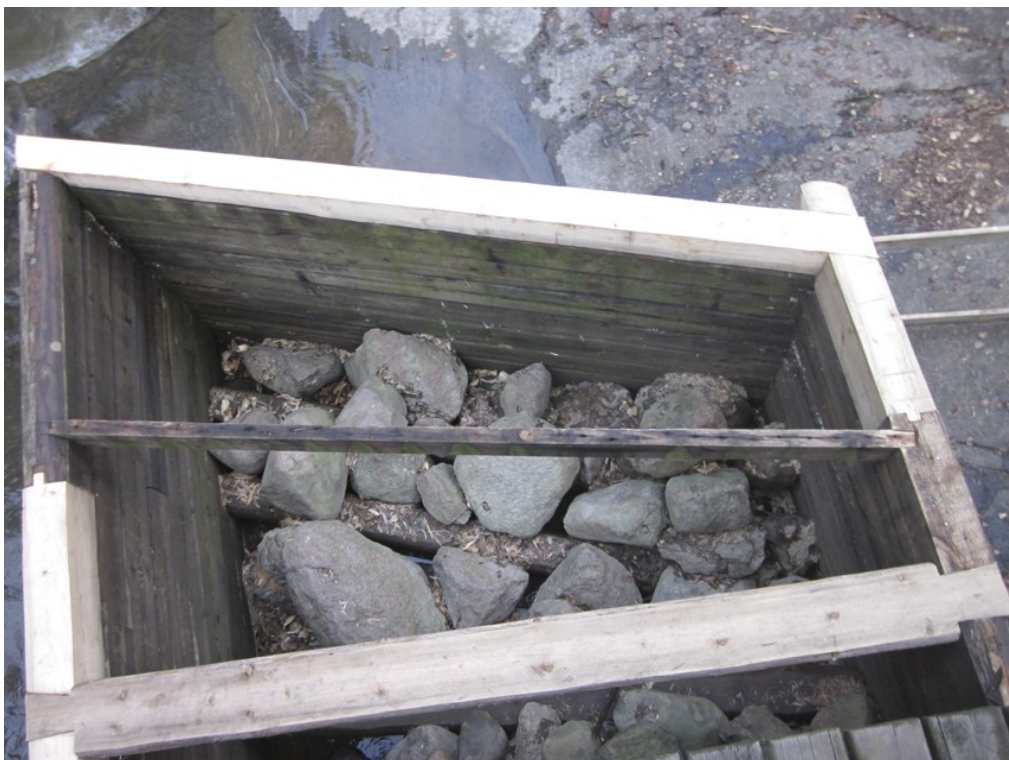
Etelän puoleinen silta-arkku hirsikorjausten jälkeen. Portin puoleinen eli vasen sivuhirsi paikattiin siltaan liittyvästä päästä ja majan puoleisen eli oikean sivun hirsi paikattiin nurkkasalvoksen päästä. Päätyhirsi ja kitapuu uusittiin kokonaan.

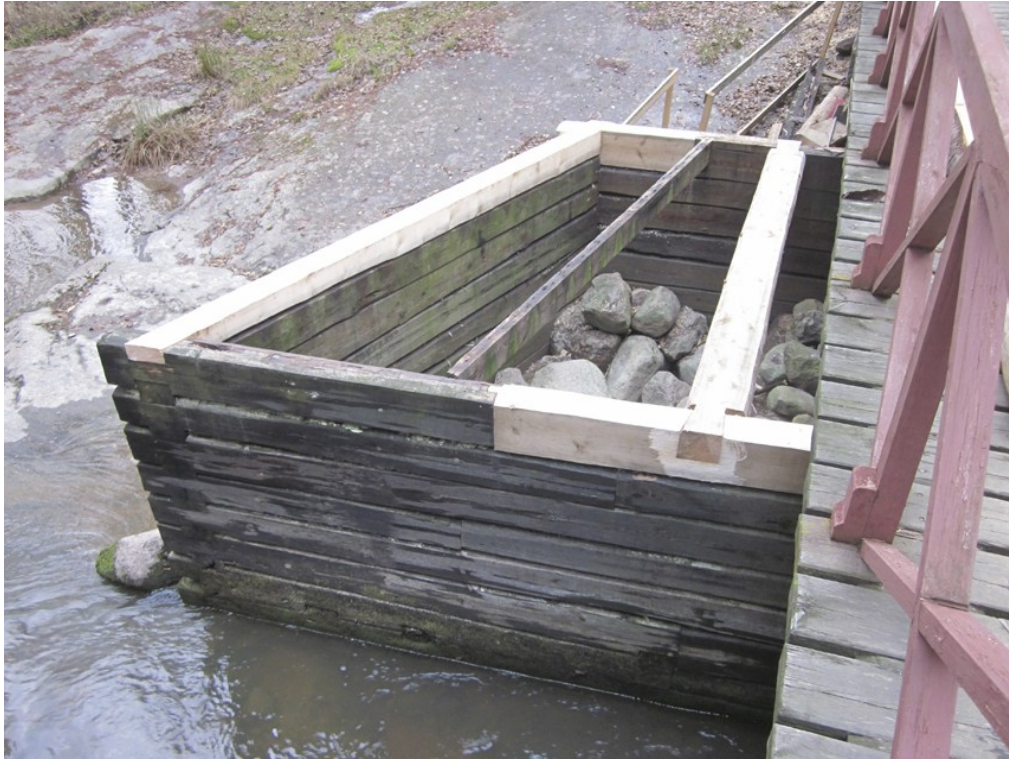
Etelän puoleinen silta-arkku hirsikorjausten jälkeen nähtynä portilta.

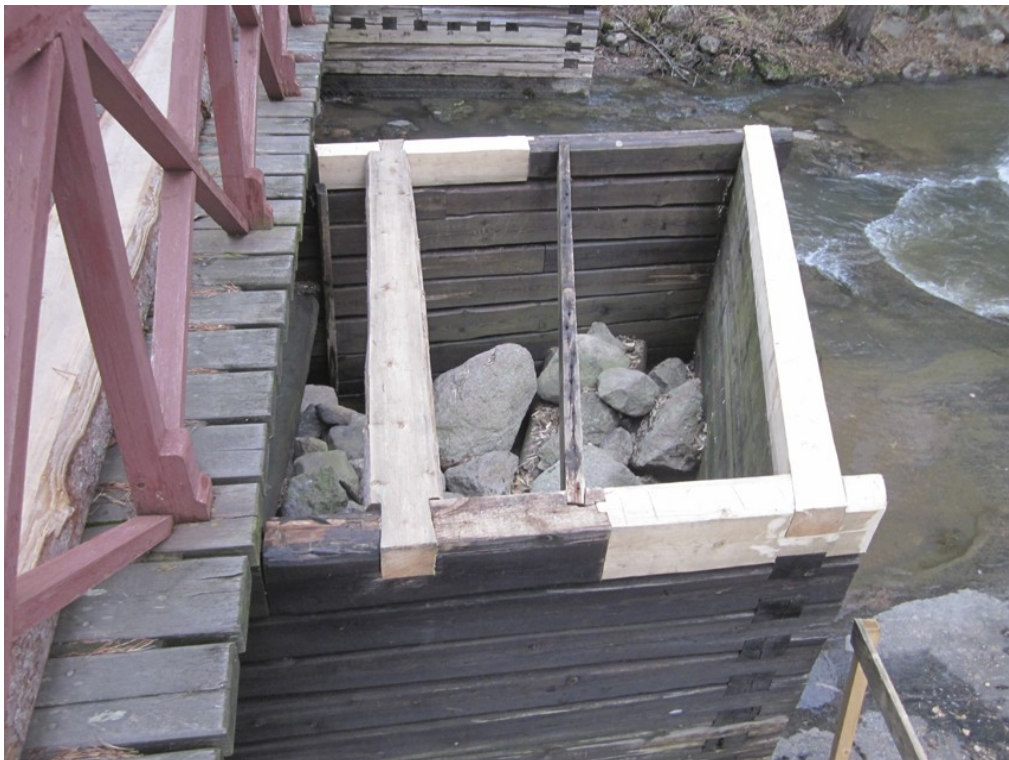
Etelän puoleinen silta-arkku hirsikorjausten jälkeen nähtynä majan puolelta.

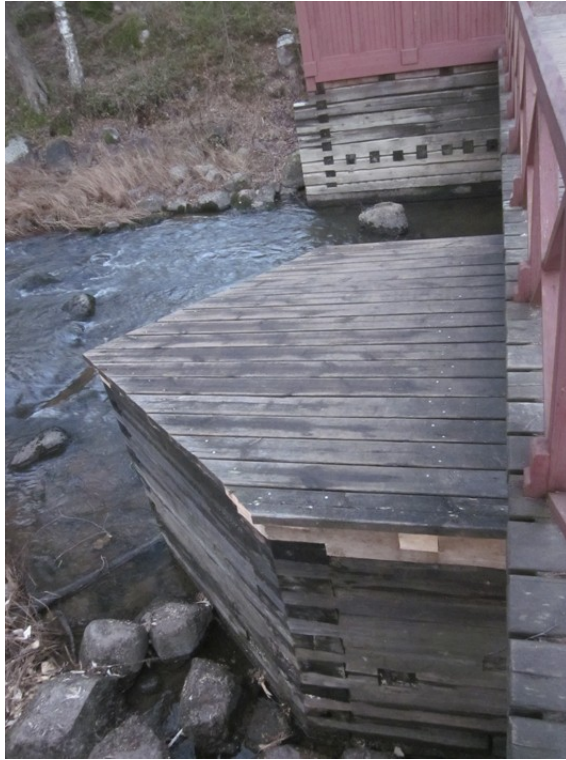
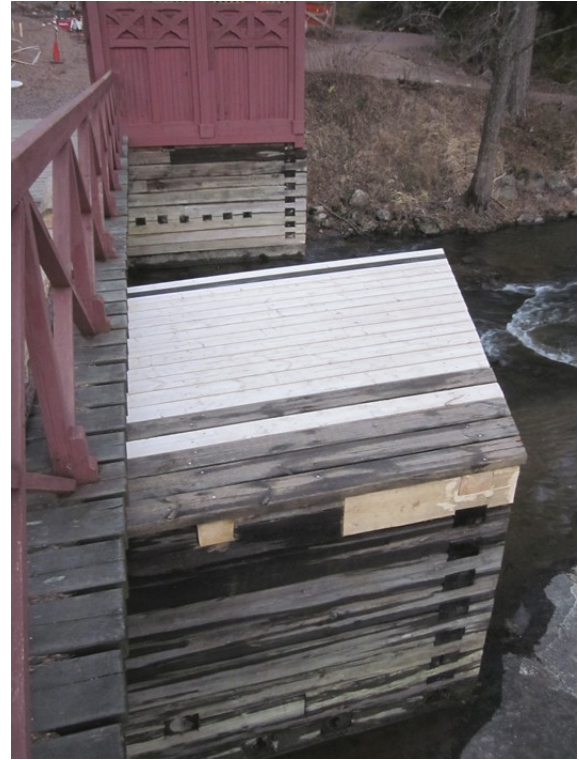
Silta-arkut päällyslautojen asennuksen ja lautojen päätyjen sahauksen jälkeen nähtynä majalta päin, pohjoispuoleinen vasemmalla ja eteläpuoleinen oikealla.

Laudoitus: Pohjoispuolisen arkun vanha laudoitus oli pääosin käyttökelpoista, ainoastaan majalta katsottuna ensimmäinen lauta puuttui ja se korvattiin vanhalla eteläpuolen päällyslaudalla, josta sahattiin laho pääty pois.

Eteläpuolisen arkun aikaisempi laudoitus oli pääosin lahonnutta, erityisesti aikaisemmista naulauskohdista ja lautojen päistä. Osa aikaisemmista laudoista käytettiin uudelleen ja loput korvattiin mitallistetulla kuusella (koko 48 x 148 millimetriä).

Ennen lautojen kiinnitystä poistettiin kunnostuksen aikana silta-arkun sisään kertynyt puujäte ja lehdet. Laudat kiinnitettiin kuumasinkityillä lankanauloilla (pituus 150 millimetriä).

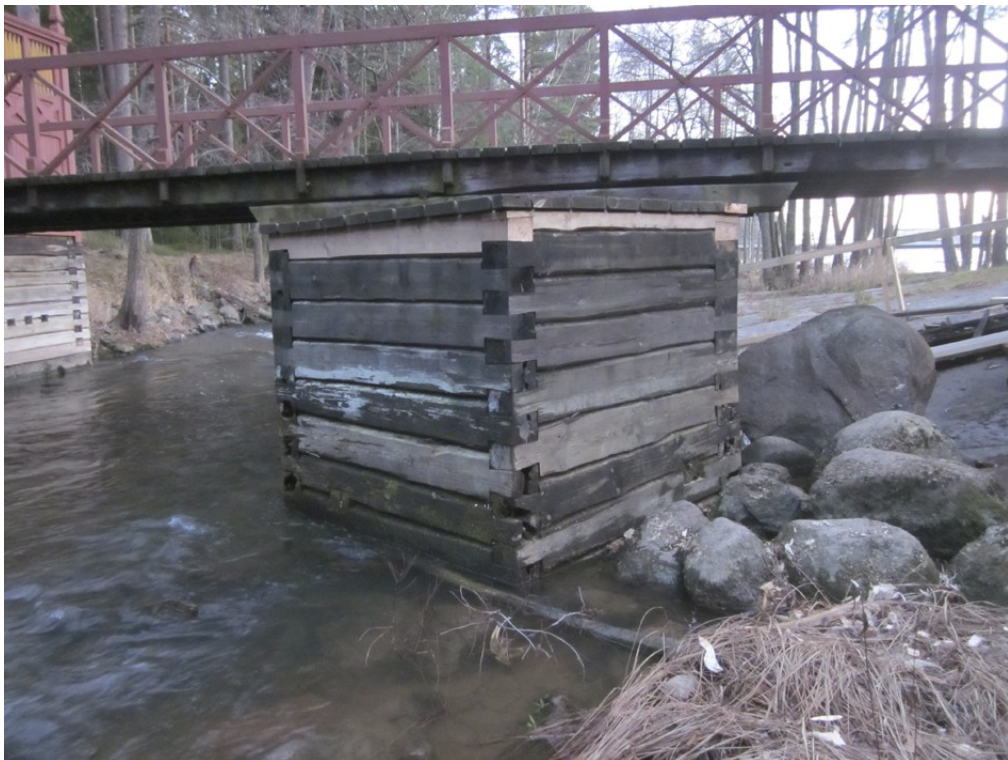
Päällimmäinen hirsikerta ei jatkunut sillan alle, joten luultavaa, että sitä on paikattu jo aikaisemmin. Eteläpuoliseen arkkuun oli oletettavasti myöhemmin lisätty poikittainen sahapintainen tukipuu. Korjausajankohtana vedenpinta oli huomattavan alhaalla, jolloin arkun alaosa pääsi helposti tarkastelemaan ja toteamaan, että arkun alaosa levisi alimmaisten kitapuiden huonon kunnan takia. Silta-arkku kantaa siltaan kohdistuvat painorasitteet, joten arkun alaosan kunnostukseen tulee kiinnittää huomiota sillan turvallisuuden kannalta.

Kuvassa silta-arkku nähtynä pohjoisen puolelta. Alimmat hirsikerrat ovat silminnähden lahonneet, eikä hirsien salvokset pidä arkkukehikon alaosa kasassa.
