LANGINKOSKEN KEISARILLINEN KALASTUSMAJA
BALUSTERIKAITEIDEN MAALAUUS JA ASENNUS

16.7 2013
Jaana Ahonen

RESTAUROINTI KYMI
ILOA RAKENNUSPERINNÖSTÄ

KEISARILLISEN KALASTUSMAJAN BALUSTERIKAITEIDEN KUNNOSTUS

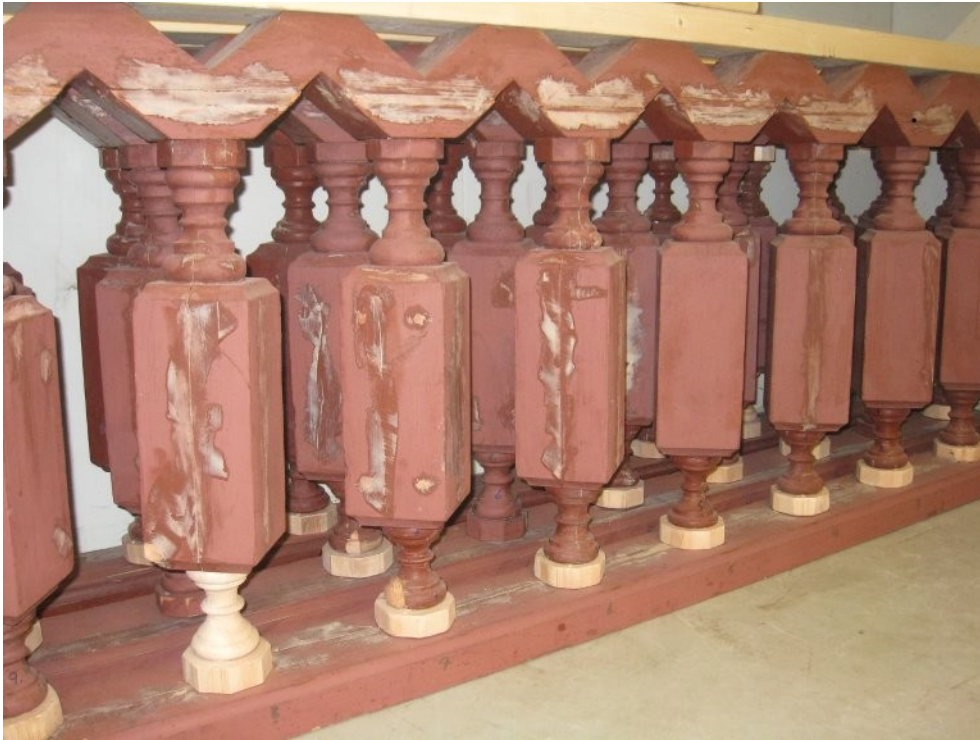
Kaideosat ennen maalinpoistoa. Puukorjauksia oli tehty lähinnä sorvattuihin muotoihin kaiteiden alaosiin.

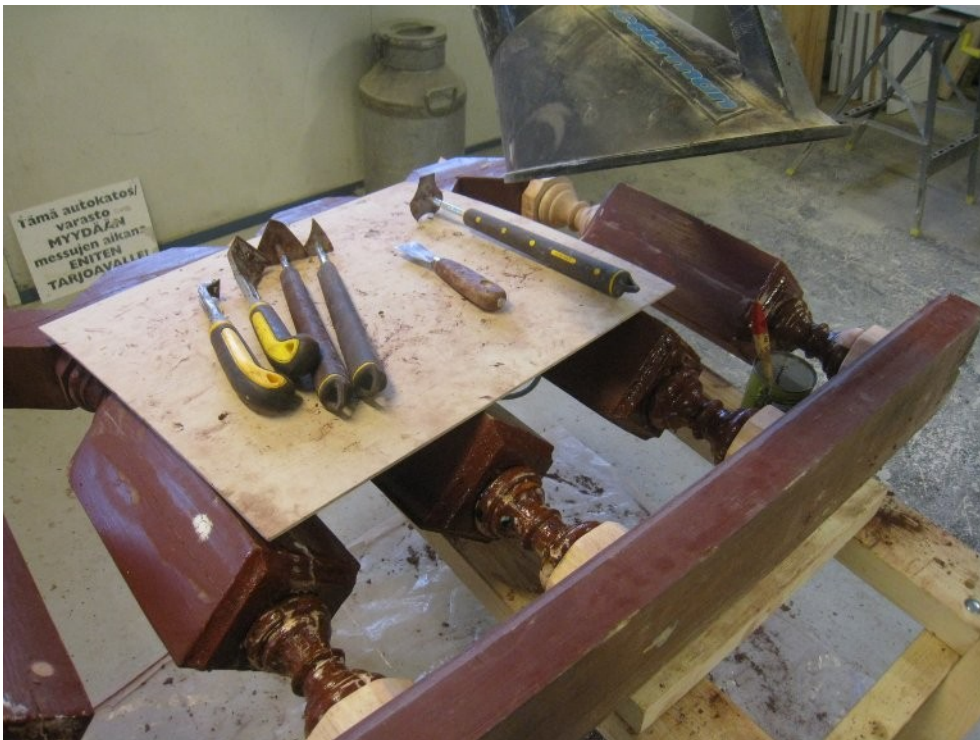
Maalinpoistoainetta (Solmaster MP Eko) käytettiin sorvattuihin osiin.

Vanhan petrooliöljymaalin poisto tehtiin mekaanisesti kaapimalla käyttäen apuna Speedheateriä. Pinnat hiottiin kevyesti. Sorvatuista osista maali poistettiin maalinpoistoaineella (Solmaster MP Eko), joka pestiin pois märällä rätillä.

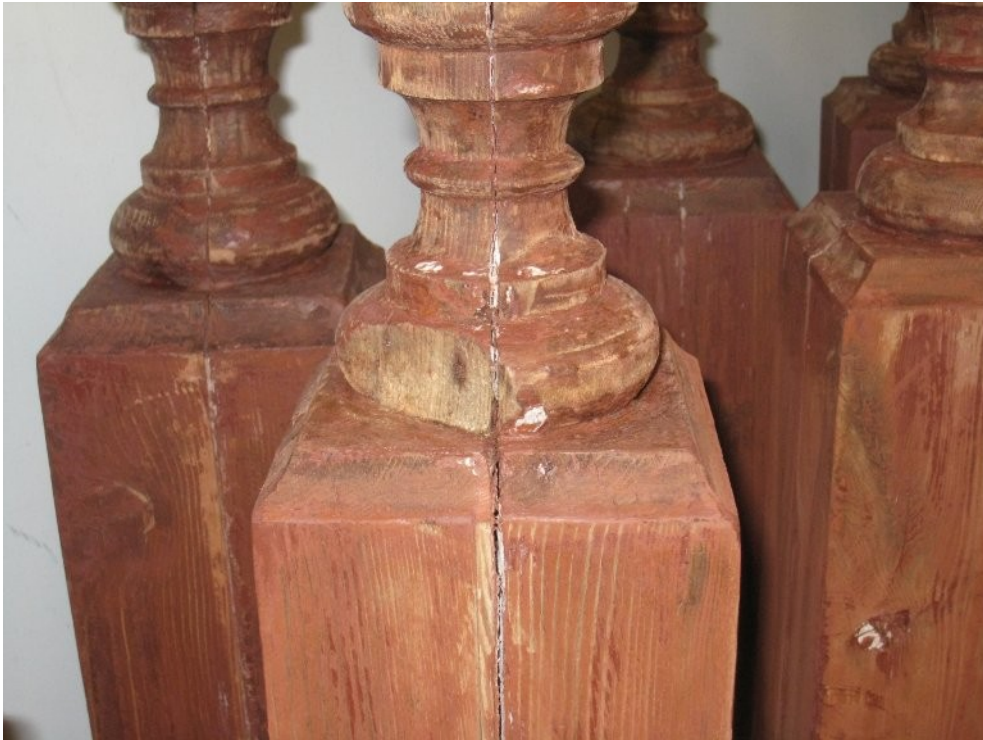
Maalinpoiston jälkeen. Sorvatuista osista paikattiin vielä muutamia kohtia, joista puuttui palasia.

Sorvatuista osista paikattiin vielä lohkeilleita kohtia. Korjauksiin käytettiin aiemmin purettuja vanjoja osia. Lisäksi jonkin verran kitattiin koloja ja halkeamia.

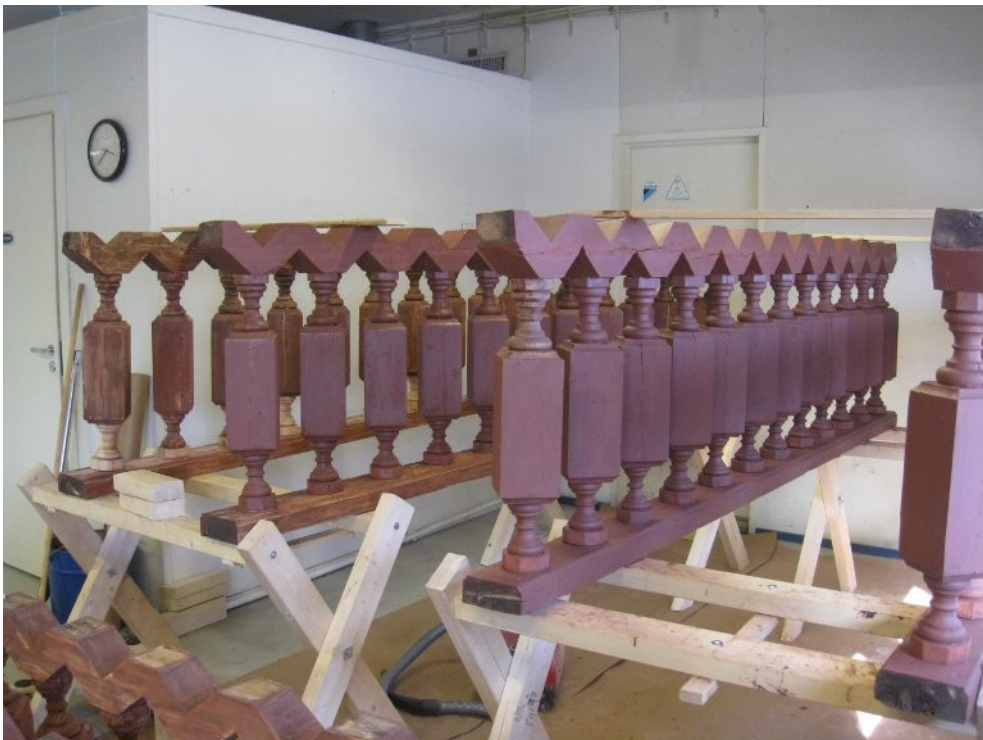
Kaiteet pohjamaalattiin verstaalla kahteen kertaan Tikkurilan Linpellavaöljymaalilla.

Kaiteet maalattiin kahteen kertaan verstaalla ja kertaalleen paikan päällä asennuksen jälkeen. Maalaustyössä päätettiin käyttää pellavaöljymaalia, koska petrooliöljymaali haalistuu nopeasti ja maalipinta menee huonon näköiseksi. Maalaus tehtiin maalinvalmistajan (Tikkurila Lin pellavaöljymaali) ohjeiden mukaan.

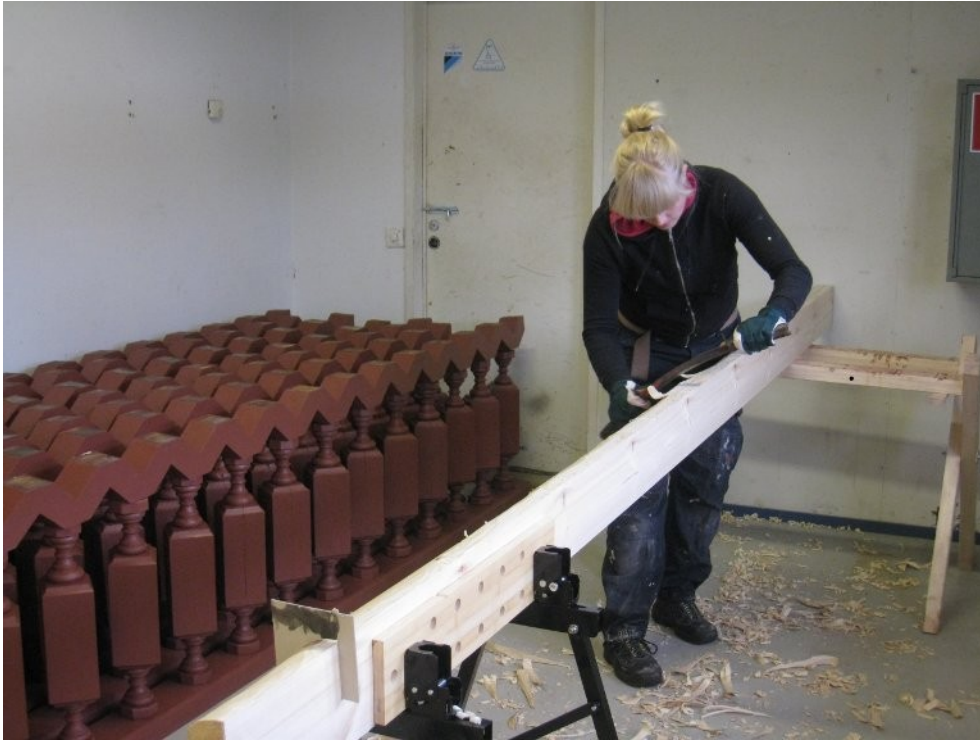
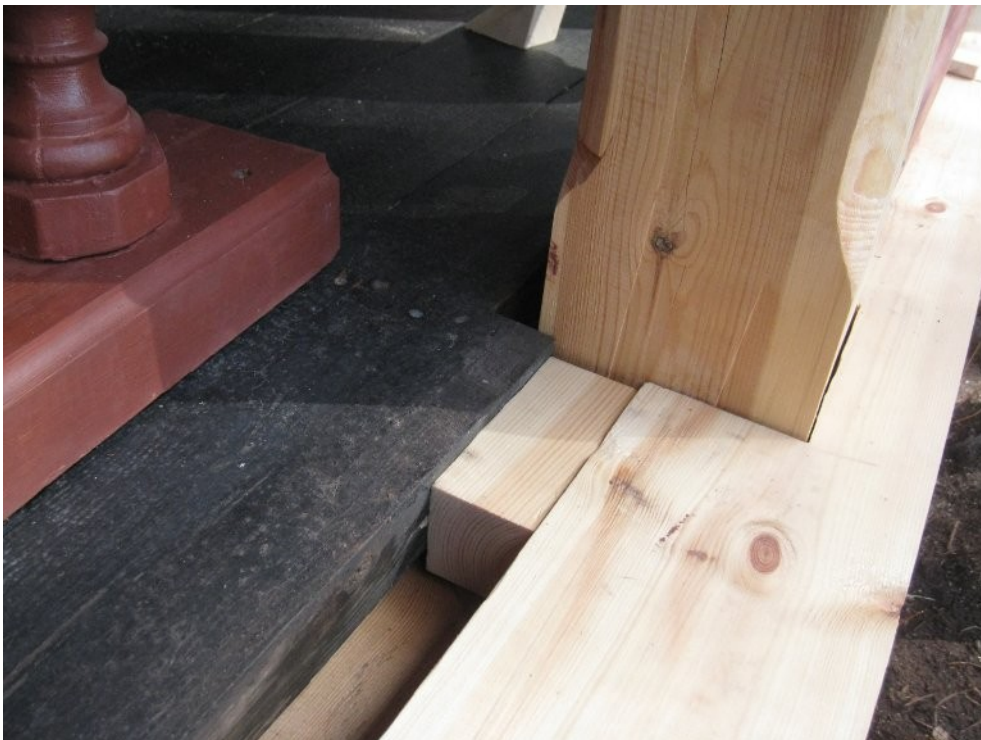
Reunalankun ja kuistin lattialautojen väliin jäi kapeneva n. 30-60 mm rako, johon asetettiin palikka kaiteiden kiinninaulaamisen yhteydessä. Tätä rako ei ilmeisesti alunperin ole ollut, vaan se on syntynyt kuistin lattarakenteiden korjaustöiden yhteydessä syksyllä 2012. Lattialankuista osa irrotettiin ja kiinnitettiin uudelleen, jolloin ne ovat tiivistyneet, mikä voi olla yksi syy raon syntymiseen.

Aamu Koivistoinen muotoilee reunalankkua. Reunalankku lovettiin pylväiden yli ja naulattiin kiinni (alempi kuva). Kuvasta näkyy myös rako, joka jäi reunalankun ja kuistin lattian väliin. Se on tullut kuistin rakenteiden korjauksen yhteydessä, jolloin lattialankkuja irrotettiin. Kuistin puolelle pylvään taakse jäi siten myös rako, joka erottuu kuvassa.

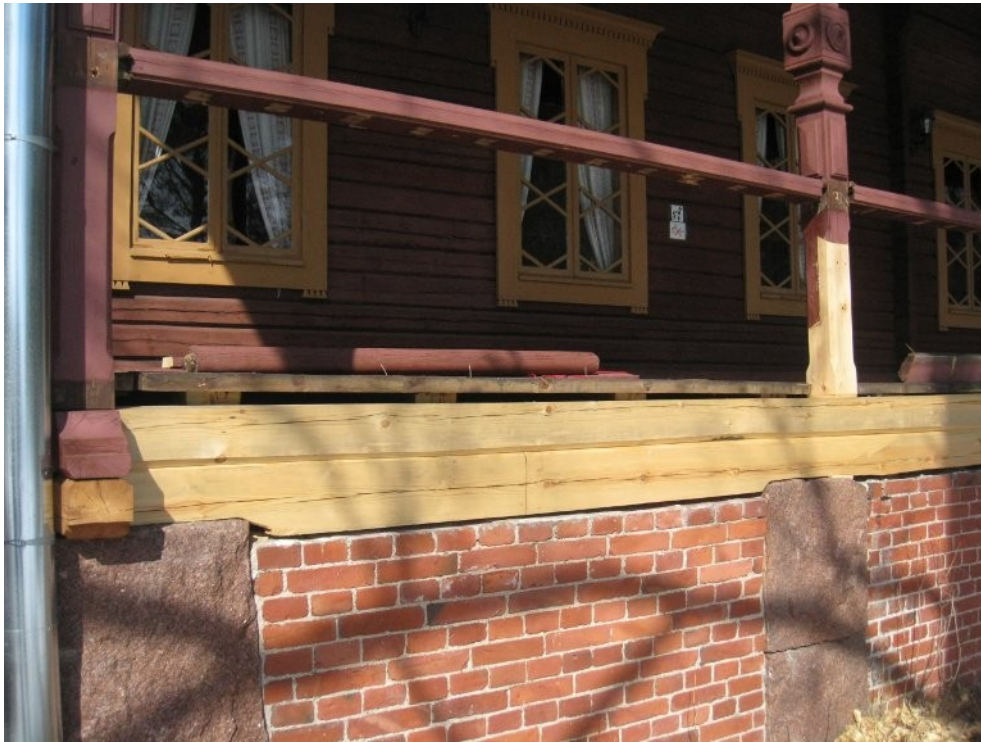
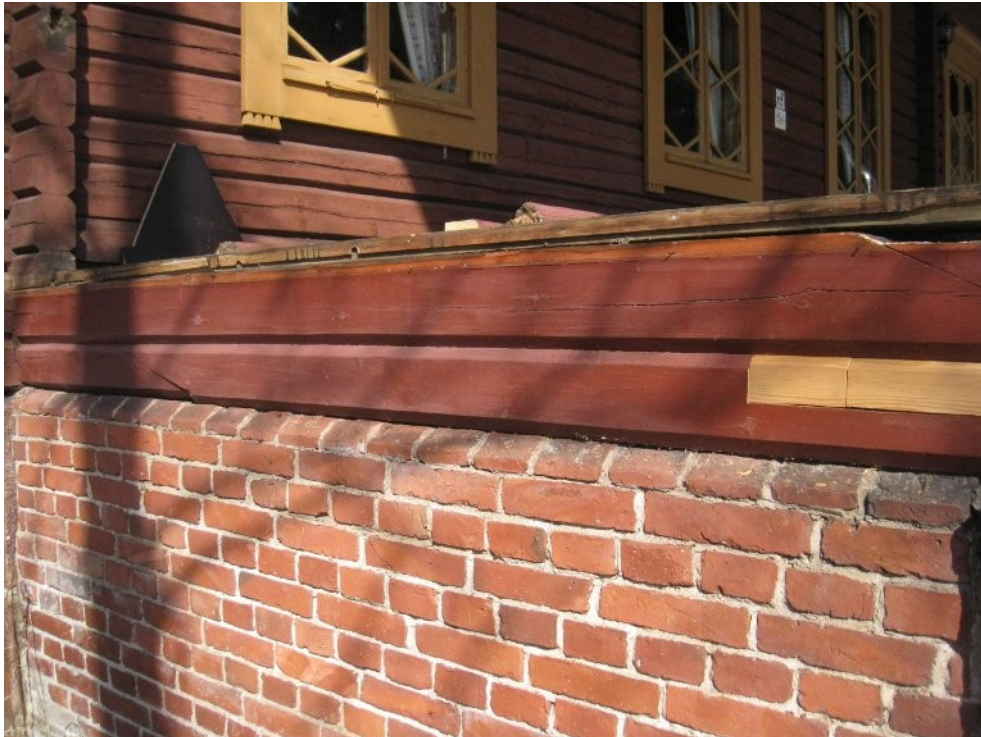
Kuistin lattian pinta nousi jonkin verran päätä kohti. Alemmassa kuvassa nähdään kuistin päädyssä tiilimuurin ylin viistottu kerros, joka on aikojen kuluessa rapautunut ja poistettu kokonaan pitkältä sivulta (ylempi kuva).

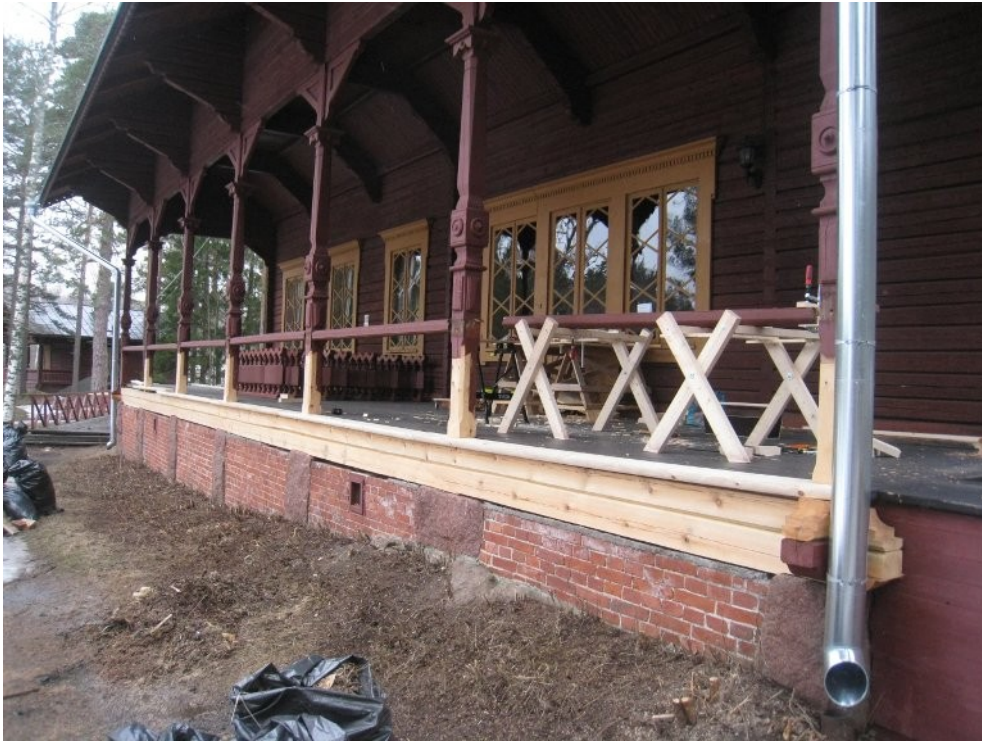
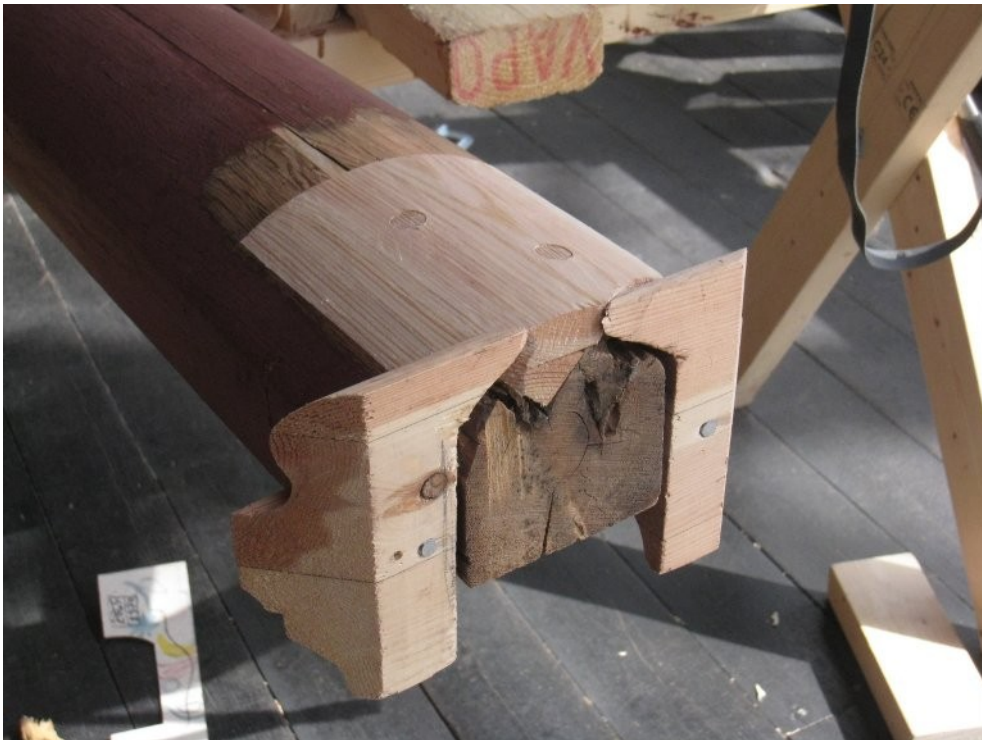
Reunalankkujen asennustyö (ylempi kuva) ja käsijohteiden paikkaus (alempi kuva)

Kaksi käsijohdetta oli irrotettu purkutöiden yhteydessä. Molempiin tehtiin pieni puupaikkaus, ja ne naulattiin paikoilleen kaiteiden asennuksen yhteydessä. Pylväiden ympärillä olevat koristelistat kiinnitettiin uudelleen. Tarvittavat uudet varaosat listoihin löydettiin vaunuvajasta.

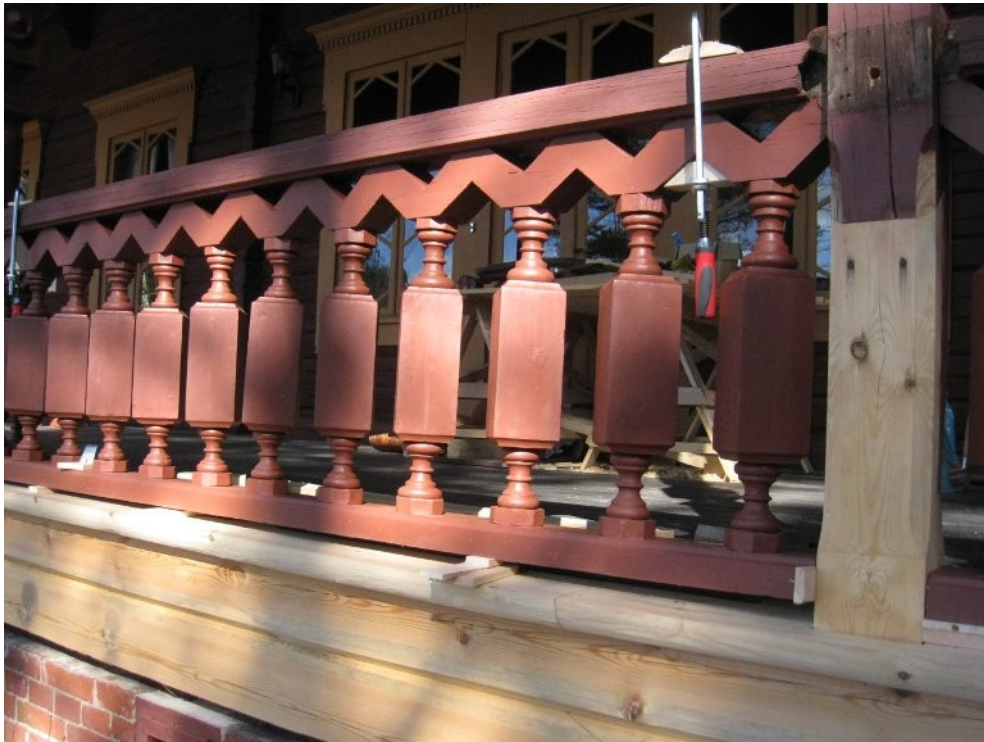
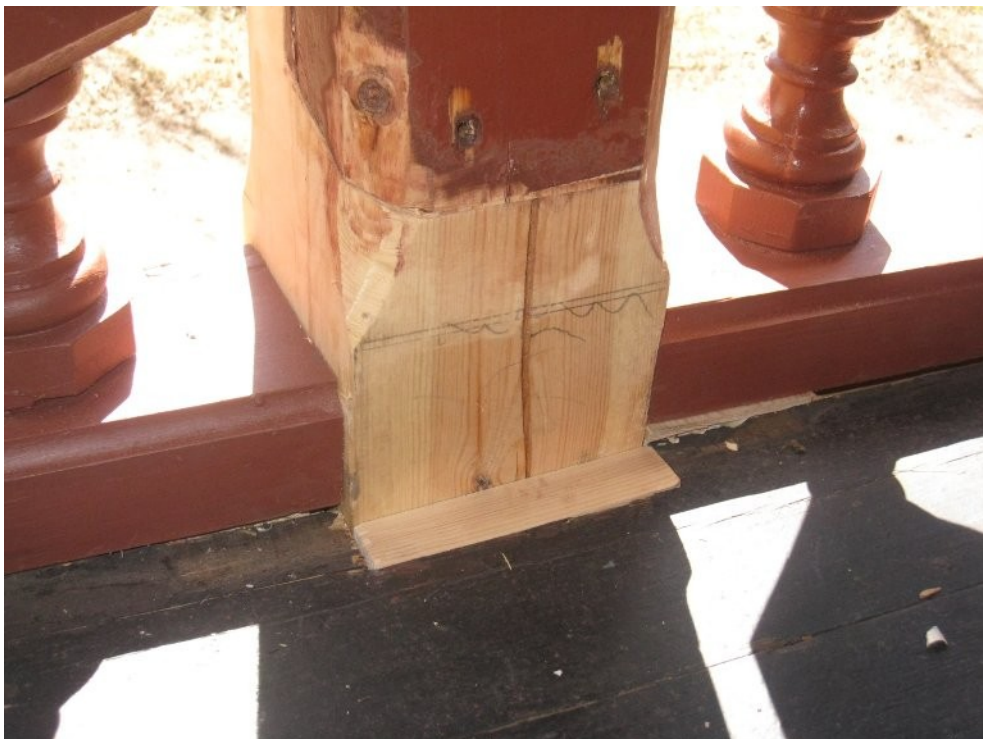
Kaiteiden asennus.

Kaideosat nostettiin paikalleen ja säädettiin ja kiilattiin palikoilla oikeaan tasoon. Kaiteet naulattiin kiinni käsijohteen alapintaan viidestä kohdasta joka toisesta sahalaitakuvion sakarasta, joissa ei vanhastaan ollut ollut naulaa. Vanhat kiinnitysnaulat on katkaistu ja ne päätettiin jättää paikoilleen. Alaosasta kaiteet naulattiin päistä ja keskeltä kiinni reunalankkuun .

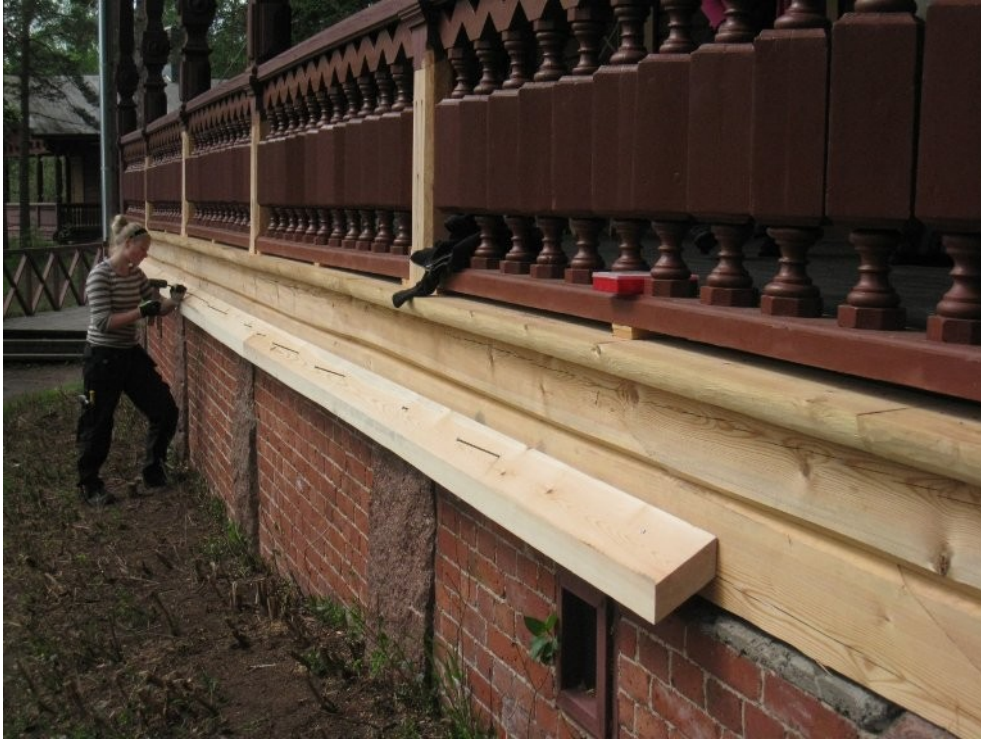
Kolmen pylvään kohdalle jäänyt rako paikattiin puukiilalla.

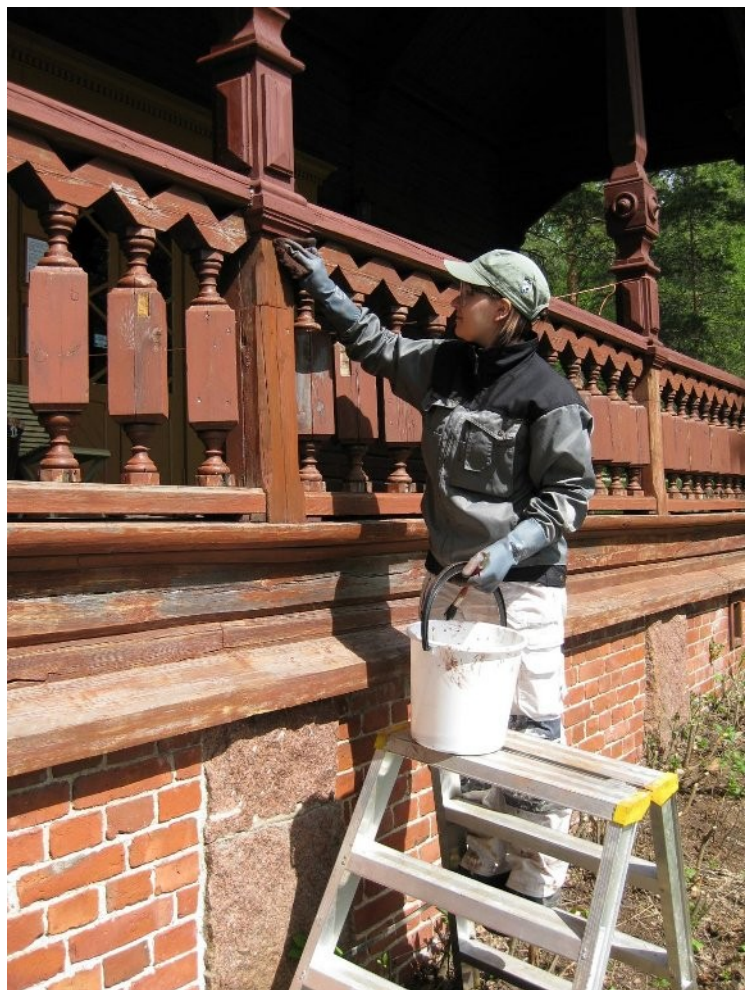
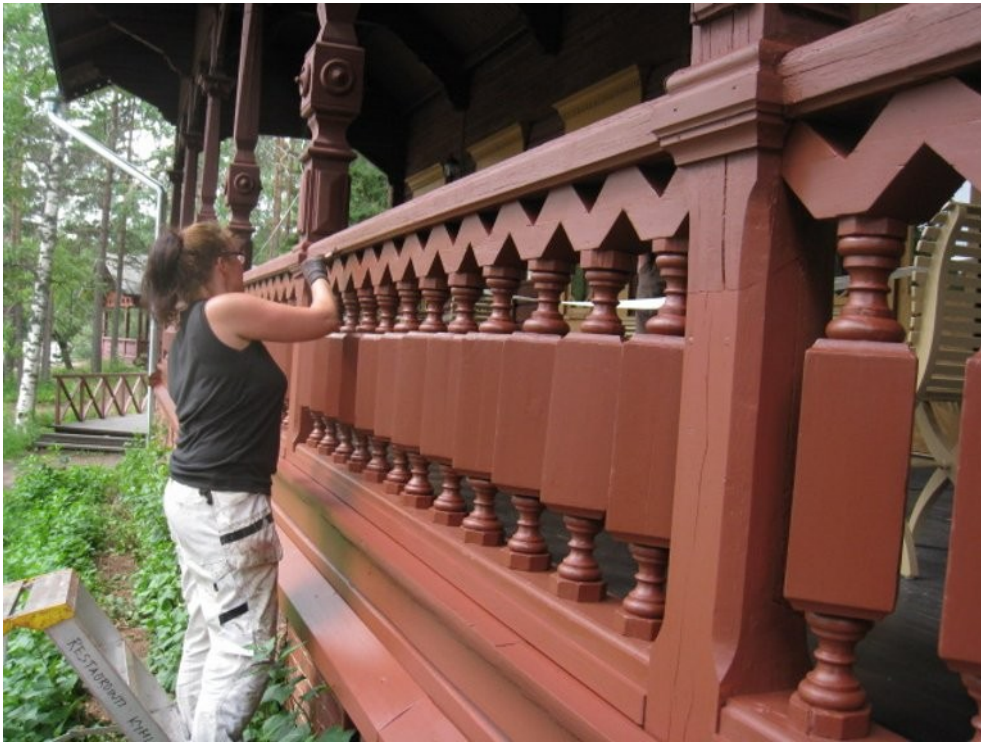
Kaiteiden kunnostustyön edetessä huomattiin vanhojen valokuvien perusteella, että alimmassa hirsikerrassa on ollut jyrävä tippalankku suojaamassa tiilimuurin ja hirren välistä rako. Purkutöiden yhteydessä huonokuntoiset lankut oli poistettu eikä vanhaa mallia ollut olemassa. Uusi tippalankku höyläytettiin 60x170 sahatavarasta, molemmat sivut viistettiin n. 55° kulmaan. Kuistin nurkkiin hirsipintaan oli jäänyt maalaamaton kohta, josta voitiin päätellä tippalankun oikeaa kulmaa.

Tippalankun kiinninulaaminen. Tippalankun kokoa ja paksuutta jouduttiin arvioimaan vanhojen valokuvien perusteella, koska vanhasta ei ollut säilynyt näytettä. Oikealla kuva tippalankusta vuodelta 2009 (kuvaaja Sirkka Takala). Kuvassa erottuu myös reunalankun alla ollut holkkalista, joka nyt jätettiin asentamatta.

Alunperin reunalankun alapuolella on ollut pieni holkkalista, joka nyt katsottiin tarpeettomaksi ja päätettiin jättää asentamatta. Listasta on otettu mallipala talteen, samoin kuin vanhasta reunalakustakin.

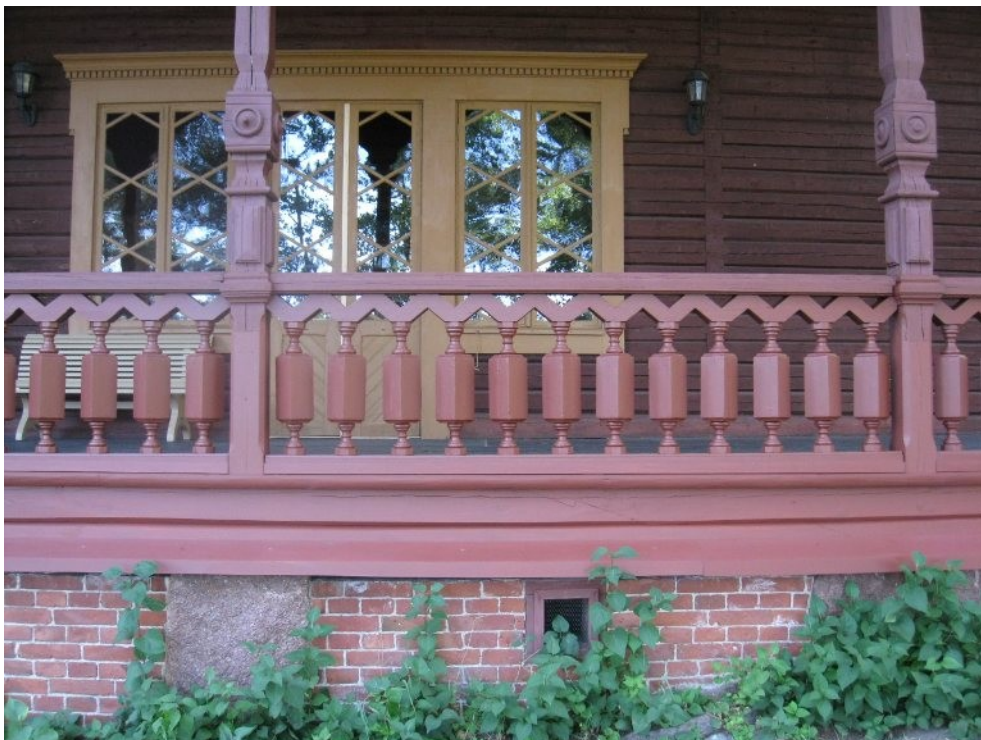
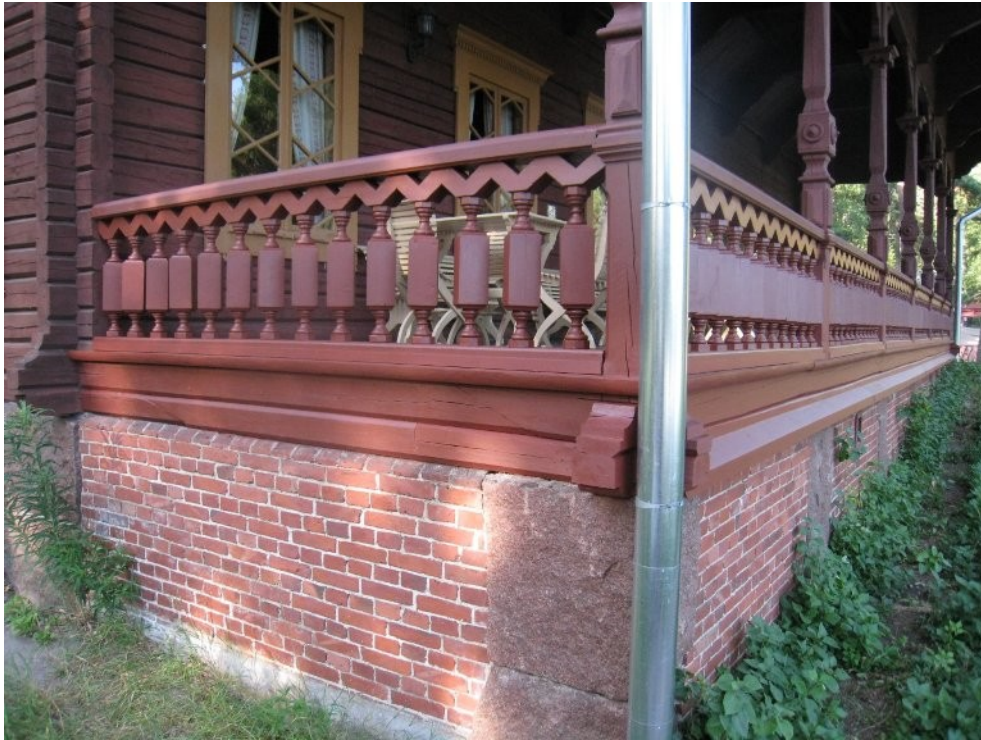
Hannele Lehtinen tekee viimeisiä maalaustöitä. Alla valmiit kaiteet.

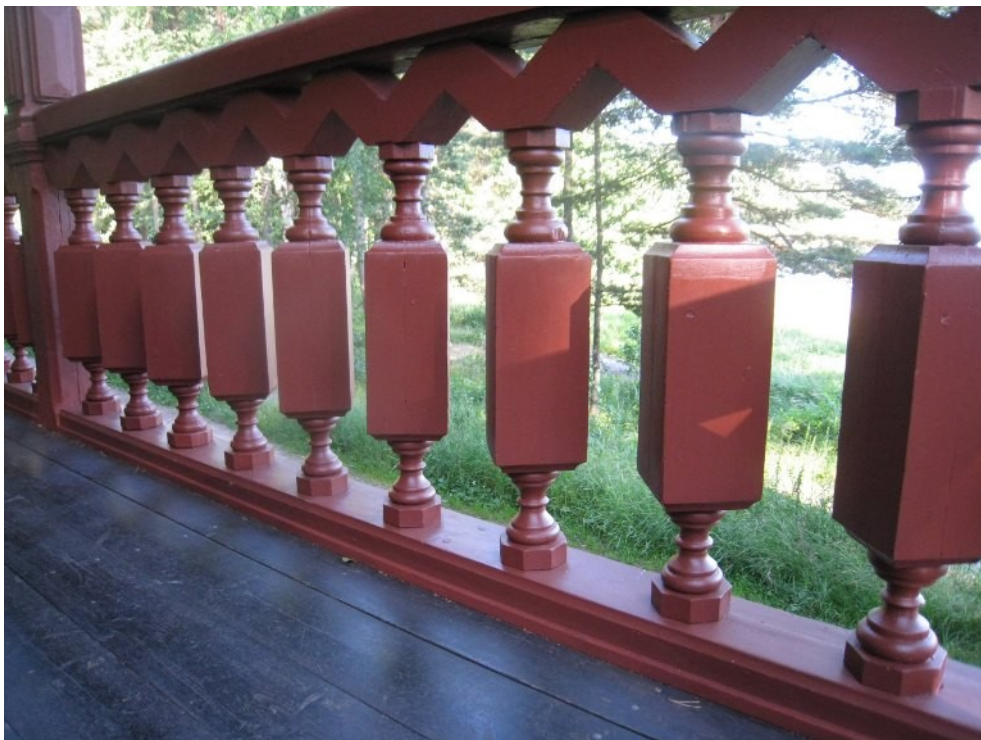
Valmiiksimaalatut kaiteet. Alakuvassa näkyy myös kaiteiden alapintaan asennettu pieni peitelista.

Reunalankun ja lattialankkujen väliseen rakoon voi kertyä roskia, joskin se toimii myös tuulettavana tekijänä. Kaiteiden alapintaan reunalankun päälle asennettiin peitelista, joka estää roskien pääsyn reunalankun taakse. Listan ja reunalankun väliin jätettiin kuitenkin n. 2 mm:n ilmarako.
