KUNTOTUTKIMUS: VARASTO-/TALLIRAKENNUS

Kotka, Langinkoski
05/2010

Suhonen, Järvinen
Kymenlaakson ammattikorkeakoulu

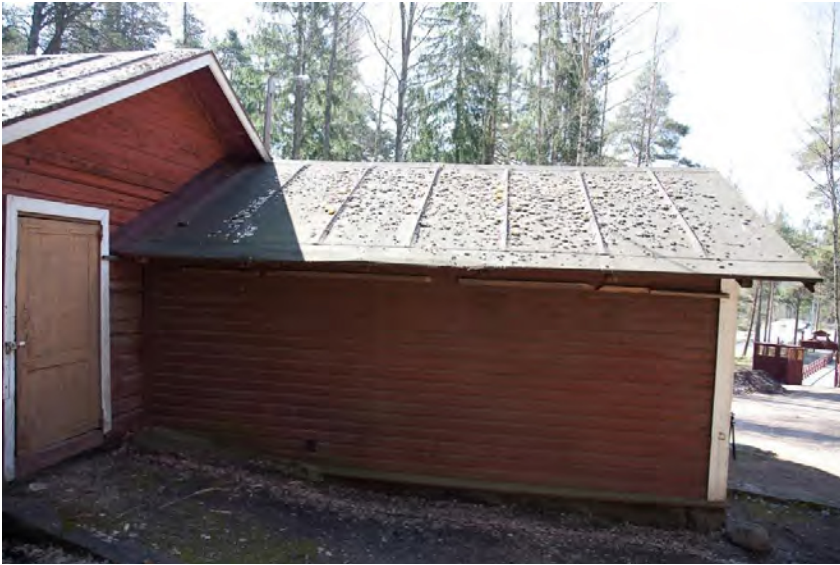
1

Tämän rakennusosan suurin ongelma on vesikatteen huono kunto. Huopakatteessa kasvoi jo sammalta [1]. Huopakatteen huono kunto oli edesauttanut niin vesikaton aluskatteen kuin räystäslautojenkin lahoamista. Räystäslaudoitus oli paikoin täysin lahonnut ja sitä ei ollut osin lainkaan [3,5]. Otsalautakin puuttui vaunutallin toiselta pitkältä sivulta kokonaan. Rakennusta kiertävä tippalauta oli jo paikoin pehmeä. Tippalautaa puuttui myös pala ovien vierestä [6]. Vaunutallin ovet roikkuivat ja maalipinta oli huonossa kunnossa [4]. Myös seinäpanelointi oli vaunutallin ulkoseinästä paikoin irti ja sitä tulisi kiinnittää uudelleen [2]. Nurkissa sijaitsevat valkoiset vuorilaudat olivat alaosiltaan paikoin pehmeitä. Vaunutalli ulkoseinien maalipinta oli kulunut ja tällä hetkellä vielä kohtuullisessa kunnossa oleva profiloitu seinäpanelointi voitaisiin vielä pelastaa kostumiselta ja näin lahoamiselta huoltomaalauksella.

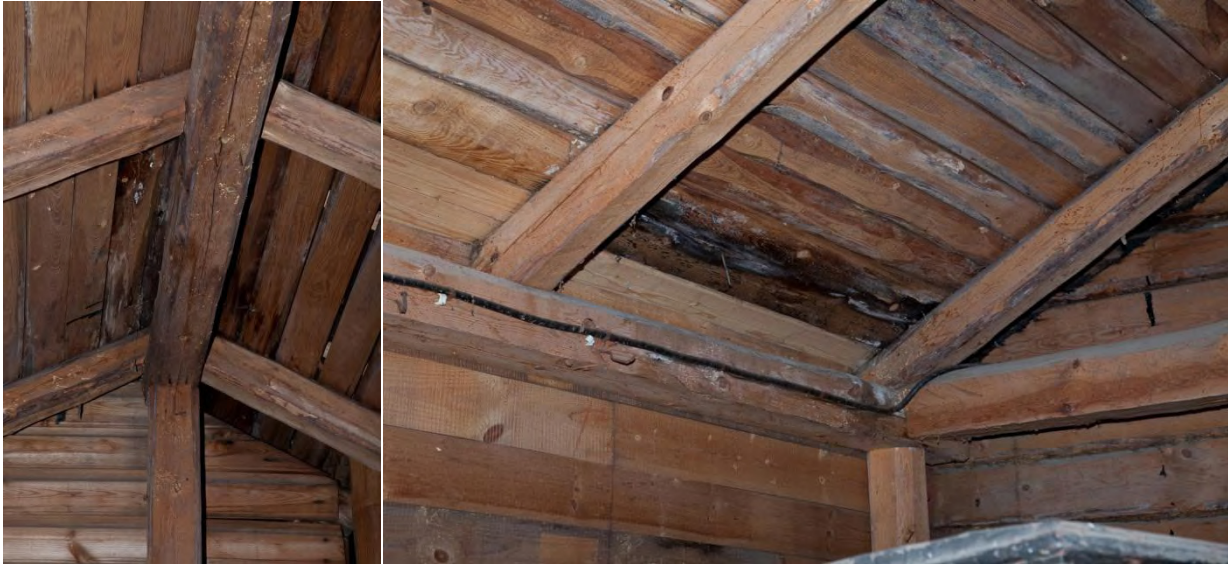
7

Sisäpuolella oli takanurkassa ja rakennusosien liittymiskohdassa harjalla selkeät kosteusvauriot[7,8], joten ainakin niiltä osin aluslaudoitusta tulisi uusia uuden vesikatteen asennuksen yhteydessä. Muutoin vaunutalli oli kohtalaisessa kunnossa. Tukevissa luonnonkiviperustuksissa ei ollut havaittavissa puutoksia. Maanvarainen lattia koostui betonin, kivien sekä maan sekoituksesta.

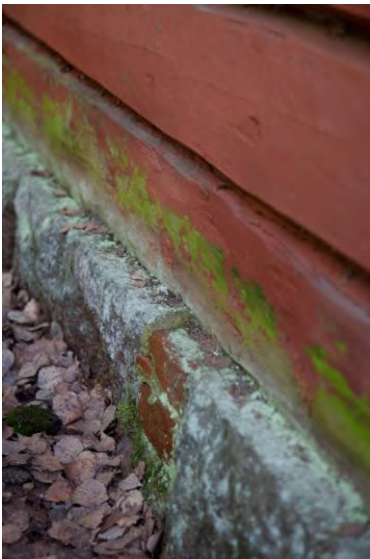
9

Vanhan tallin ulkopuolella rakennuksen alaosan hirsissä oli havaittavissa kosteusrasituksen aiheuttamaa alkavaa sammalkasvustoa[9]. Tämän rakennuksen pitkän sivun puolella alimmainen hirsi oli vielä kauttaaltaan kovaa, mutta sisäänkäynnin vieressä, rakennuksen nurkassa oleva hirsi oli jo pitkälle lahonnut ja ainakin se tulisi uusia[12]. Lattia on maanvarainen ja koostui maan, purun ja muun puujätteen sekoituksesta. Valkoiset vuorilaudat olivat alaosiltaan lahoja, koska sadevesi on päässyt aikojen saatossa roiskumaan niihin ja näin ollen lahottamaan niitä, ne tulisi uusia[10,13].

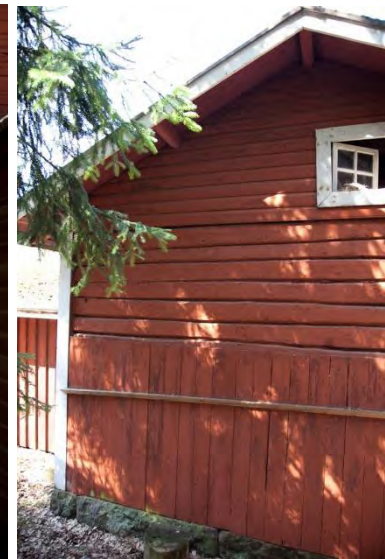
11

Tallin hirsinen takaseinä oli yläosaltaan peitetty profiloidulla vaakapaneelilla (sama kuin vaunutal-
lissa) ja alaosaltaan pystylaudoituksella, keskelle jäi kaistale hirsistä julkisivua[11]. Tällä julkisivulla
oli myös havaittavissa lahon alkua seinän alaosien laudoissa. Ikkunat olivat pitkältä sivulta puitteil-
taan osin lahot [16] ja yhdessä ikkunaruudussa oli halkeama. Muutoin rakennuksen julkisivut olivat
kohtuullisessa kunnossa. Räystäät olivat kohtuullisessa kunnossa, muutamaa kiinnitystä lukuun
ottamatta.

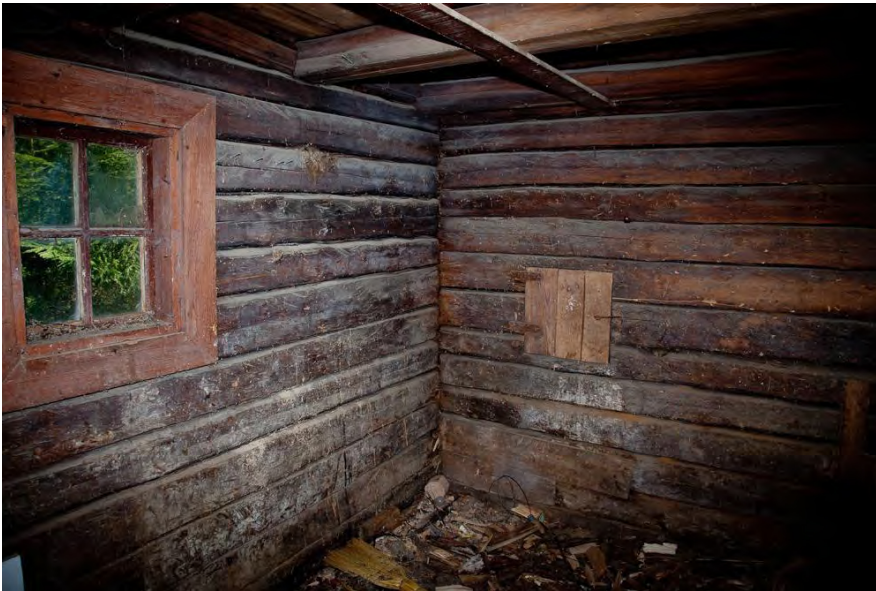
14

Vanha tallin sisäseinät olivat kuluneen näköiset[14]. Kosteusvauriota oli havaittavissa sisääntulosta katsoen tilan oikean takanurkan alahirsissä niin rakennuksen sisä- kuin ulkopuolellakin[15]. Ulkopuolelta huomasi, että nurkan alin hirsi oli joskus uusittu, joten siinä ei lahoa ollut, mutta jo seuraava hirsi ylöspäin oli osin lahonnut osittain.

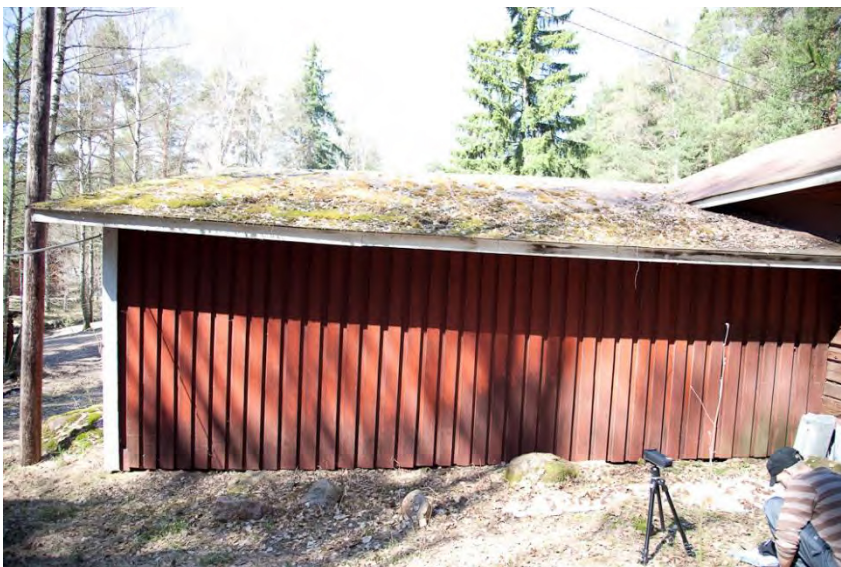
18

Uusi varastolaajennus sulkee sisäänsä kokonaan vanhan pienen hirsirakenteisen vajan. Näin ollen vanha osa on säilynyt kohtuullisessa kunnossa, eikä siinä ole merkittäviä vaurioita. Sisäpuolelta tarkasteltaessa lautarakenteinen laajennusosa on hyvässä kunnossa, mutta ulkopuolella on havaittavissa paikoin pahojakin lahovaurioita[23]. Sisällä maanvarainen lattia on kokonaisuudessaan tavaran ja rakennusjätteen peitteessä, joten lattia vaatisi vain siistimistä. Pulpettikattoisen rakennuksen huopakate on voimakkaasti sammaloitunut[18].

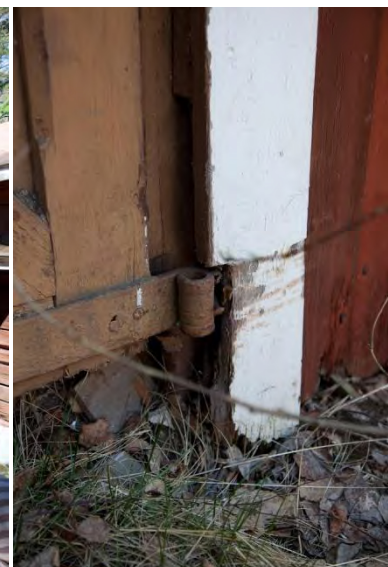
19

Sisäänkäynnin pariovet ovat heikossa kunnossa. Pihalta katsottuna oikeanpuoleisen oven alasarjana on kokonaan irti ja tässä kohdin on myös lahovauriota havaittavissa[19]. Kiinnitysten uusiminen on näin välttämätöntä. Myös ovien puitteet olivat osittain alaosiltaan lahot. Ovien vasemmalta puolelta puuttuu pala julkisivulautaa[23] ja ovien vasemman puoleisen seinän julkisivulaudat ulotuivat osin maan sisään[20], mutta lauta oli vielä kovaa tässä kohdin.
