Kuntotutkimus

Langinkoski, metsänvartijan maja

05/2010

Kymenlaakson Ammattikorkeakoulu

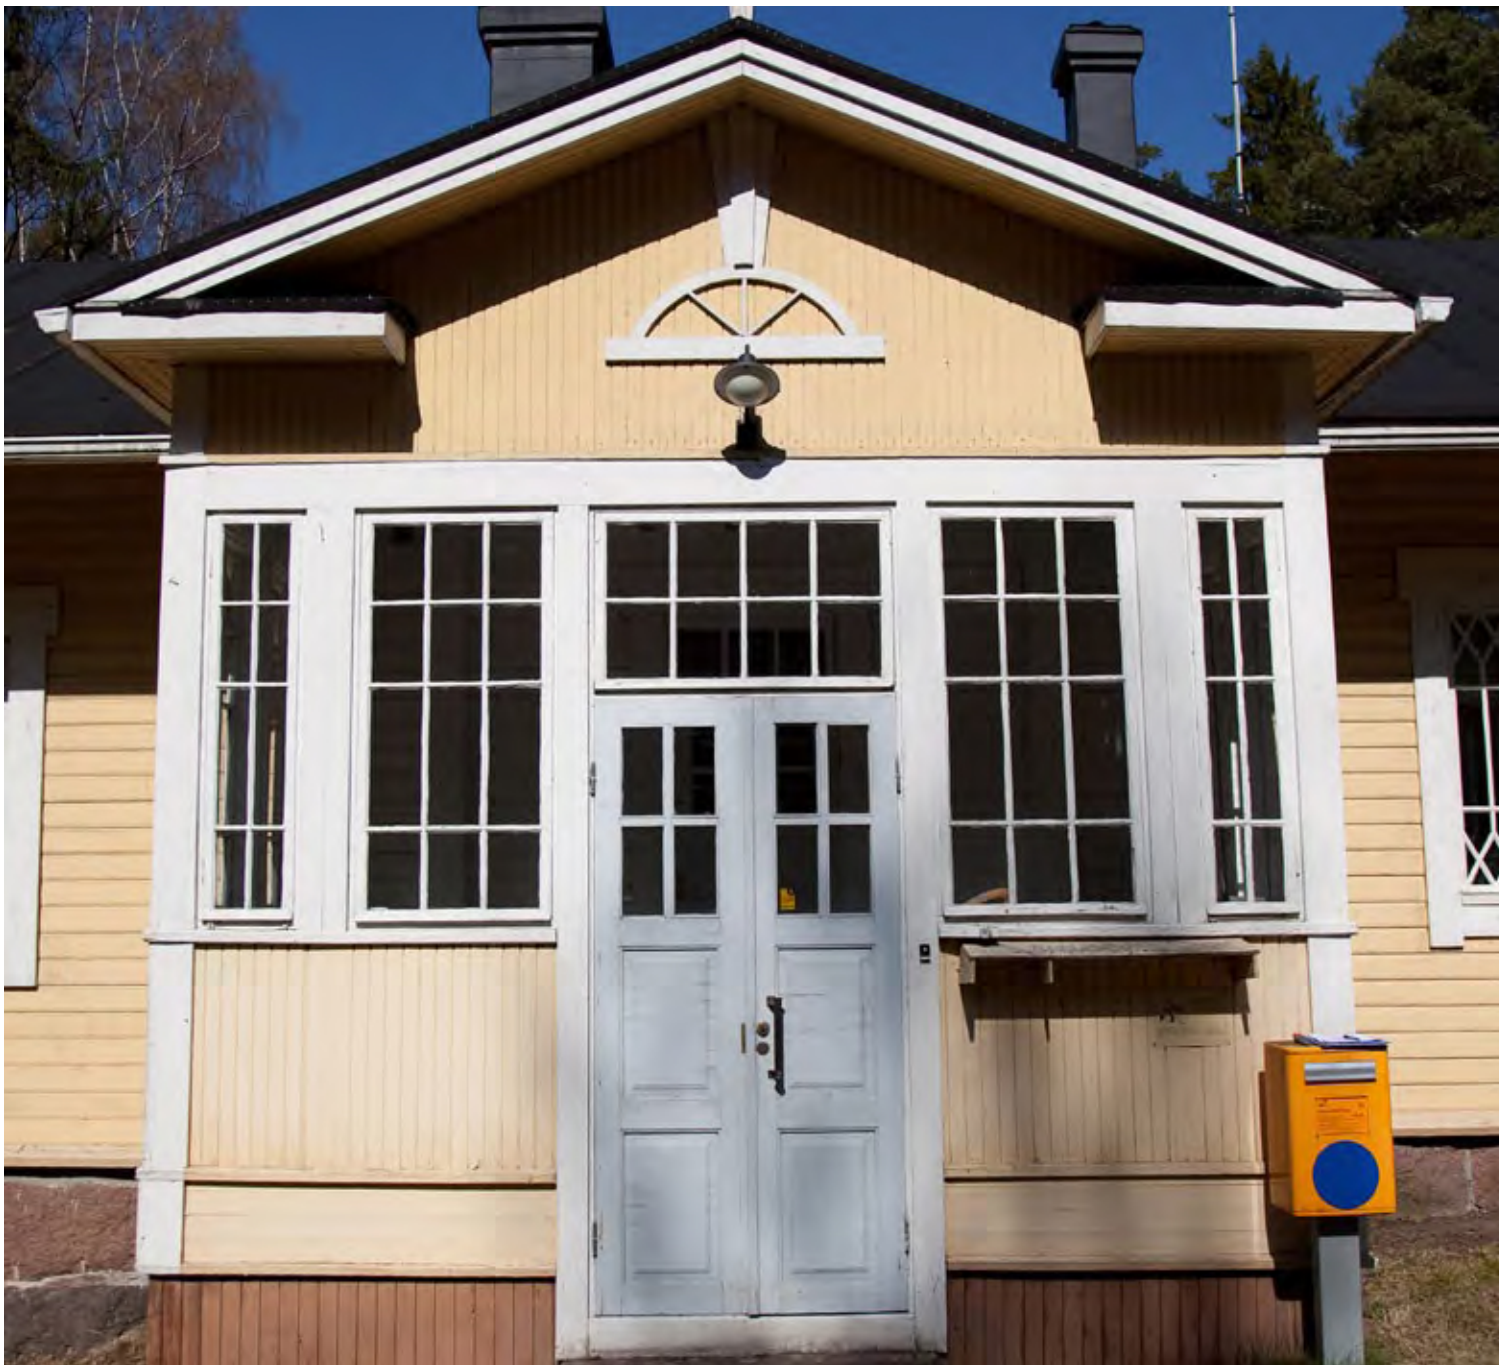
Kuisti on paneloitu 70mm leveillä pystypaneeleilla. Kuistin maalipinta hilseilee kosteusrasituksen johdosta.

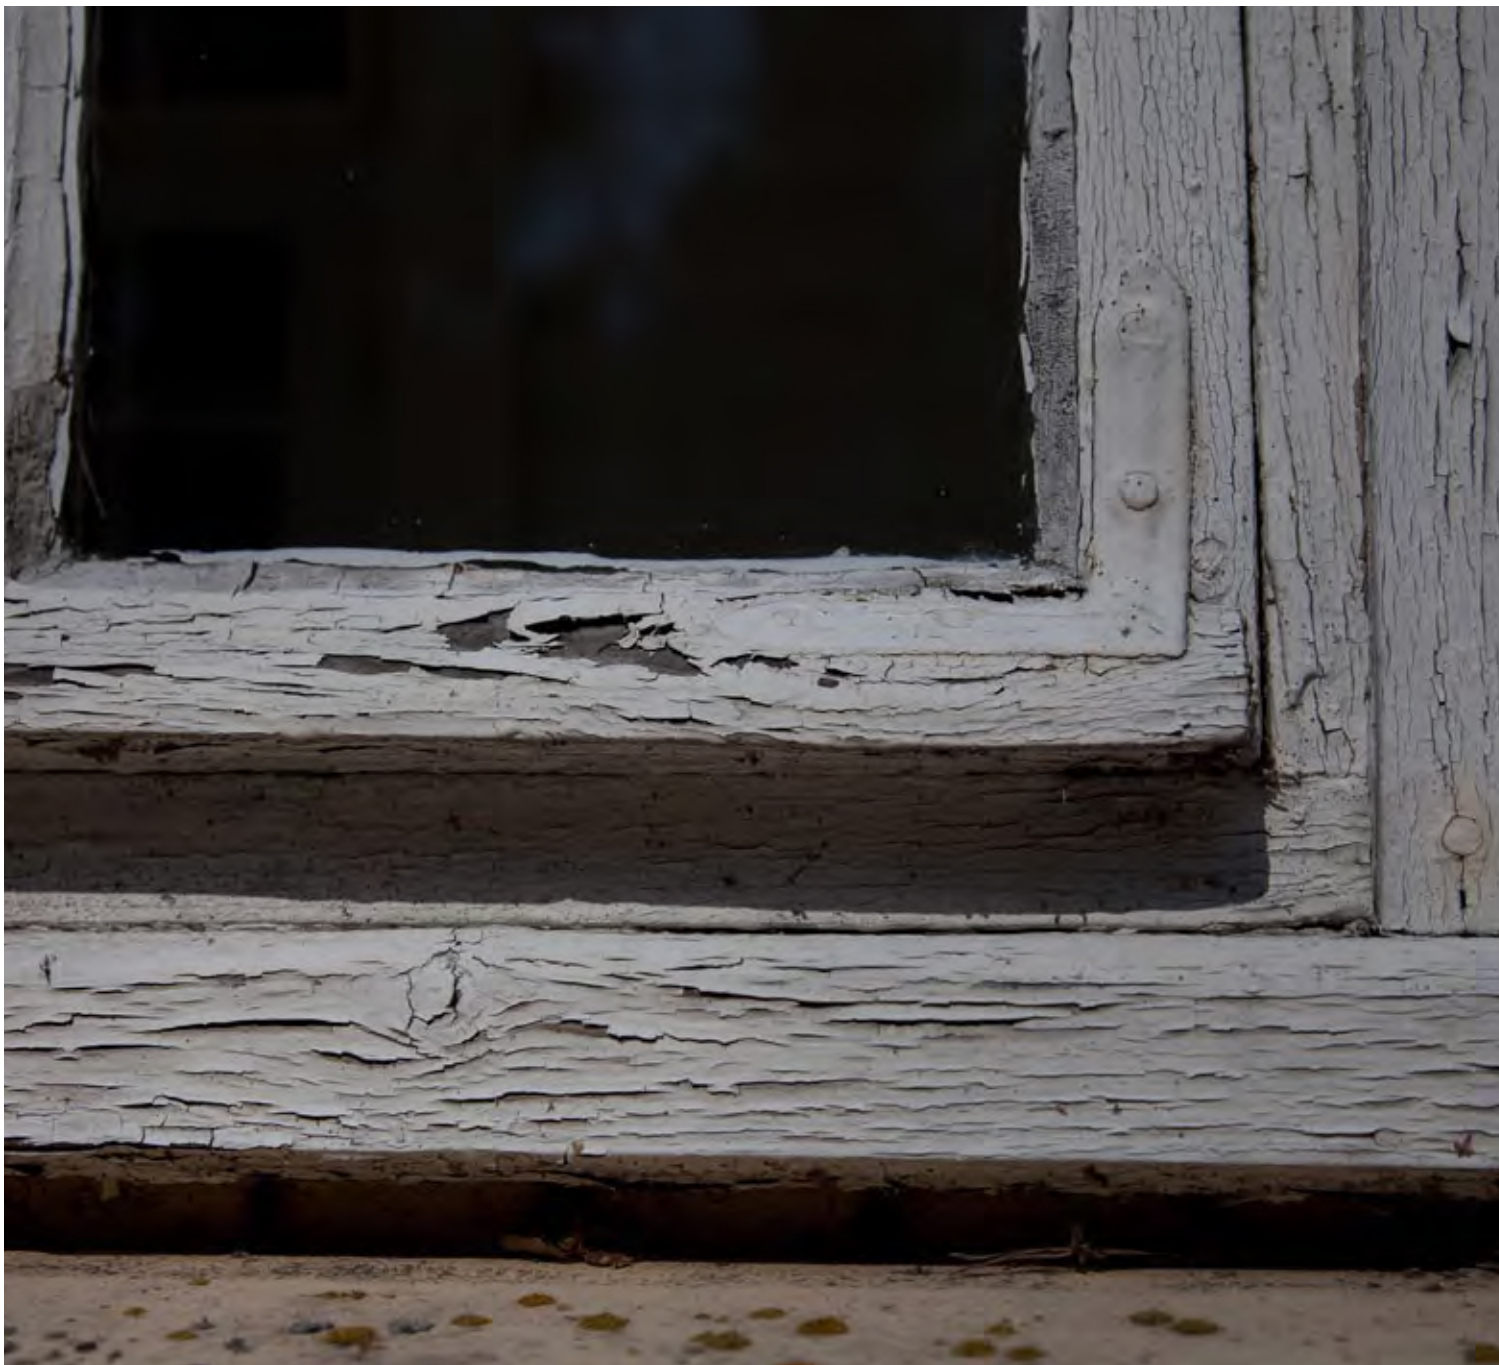
Kuisti

Kuistin ikkunoiden puiset tippalaudat ovat pehmentyneet useasta kohdasta.

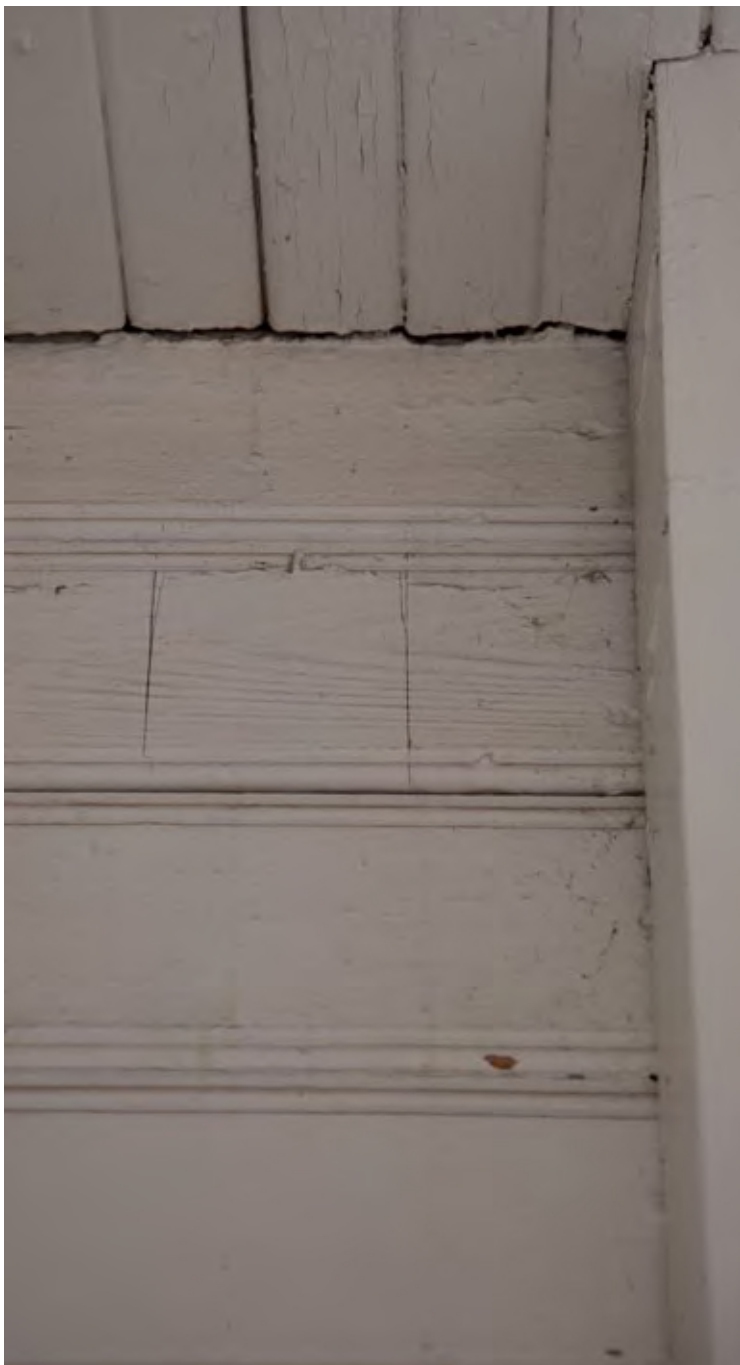
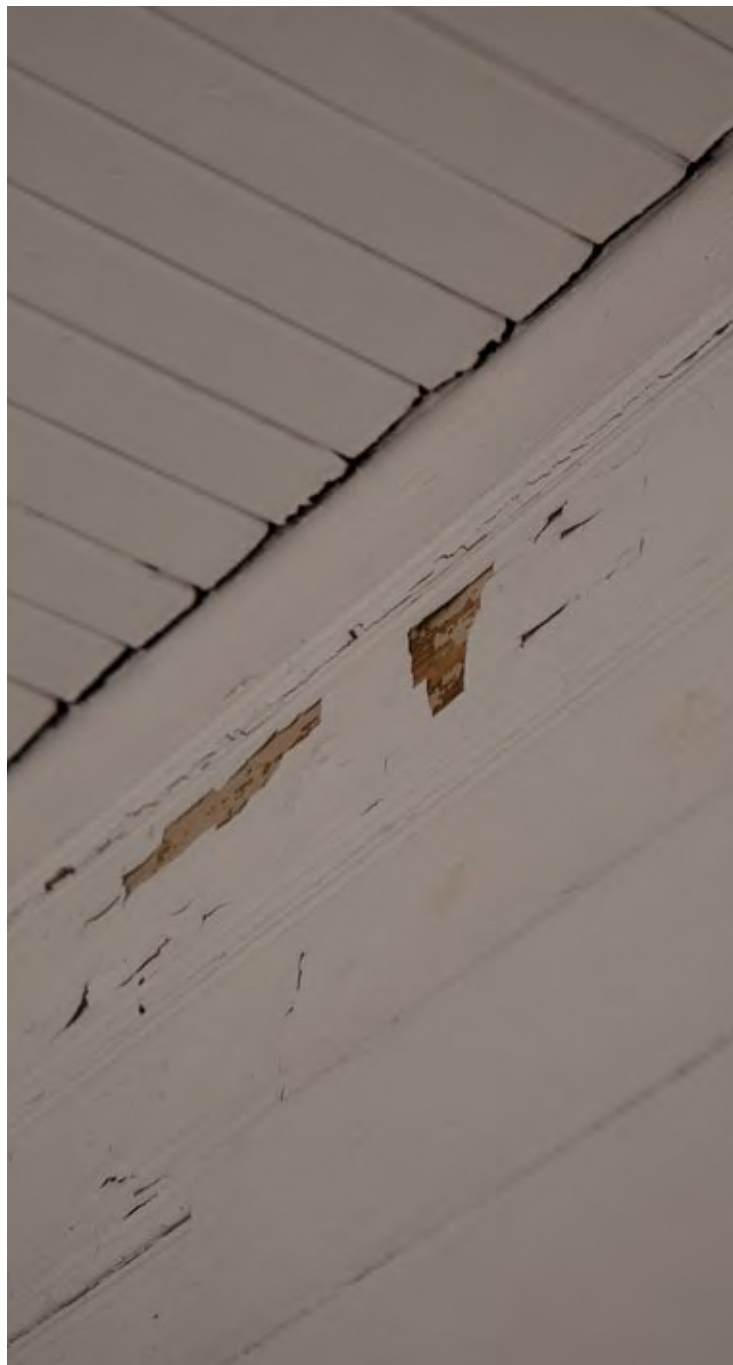
Kuisti sisätila

Kuistin sisätiloissa on myös joitain mahdollisen kosteusvaurion merkkejä, kuten kattopaneelien kupruilu ja maalin hilseily talon ja kuistin välisessä seinästä. Kuistin ja katon liitoksesta ei yläpohjan tutkinnassa löytynyt merkkejä kosteusvauriosta.

Kuistin lautalattia ja muut puuseinät ovat kunnossa.

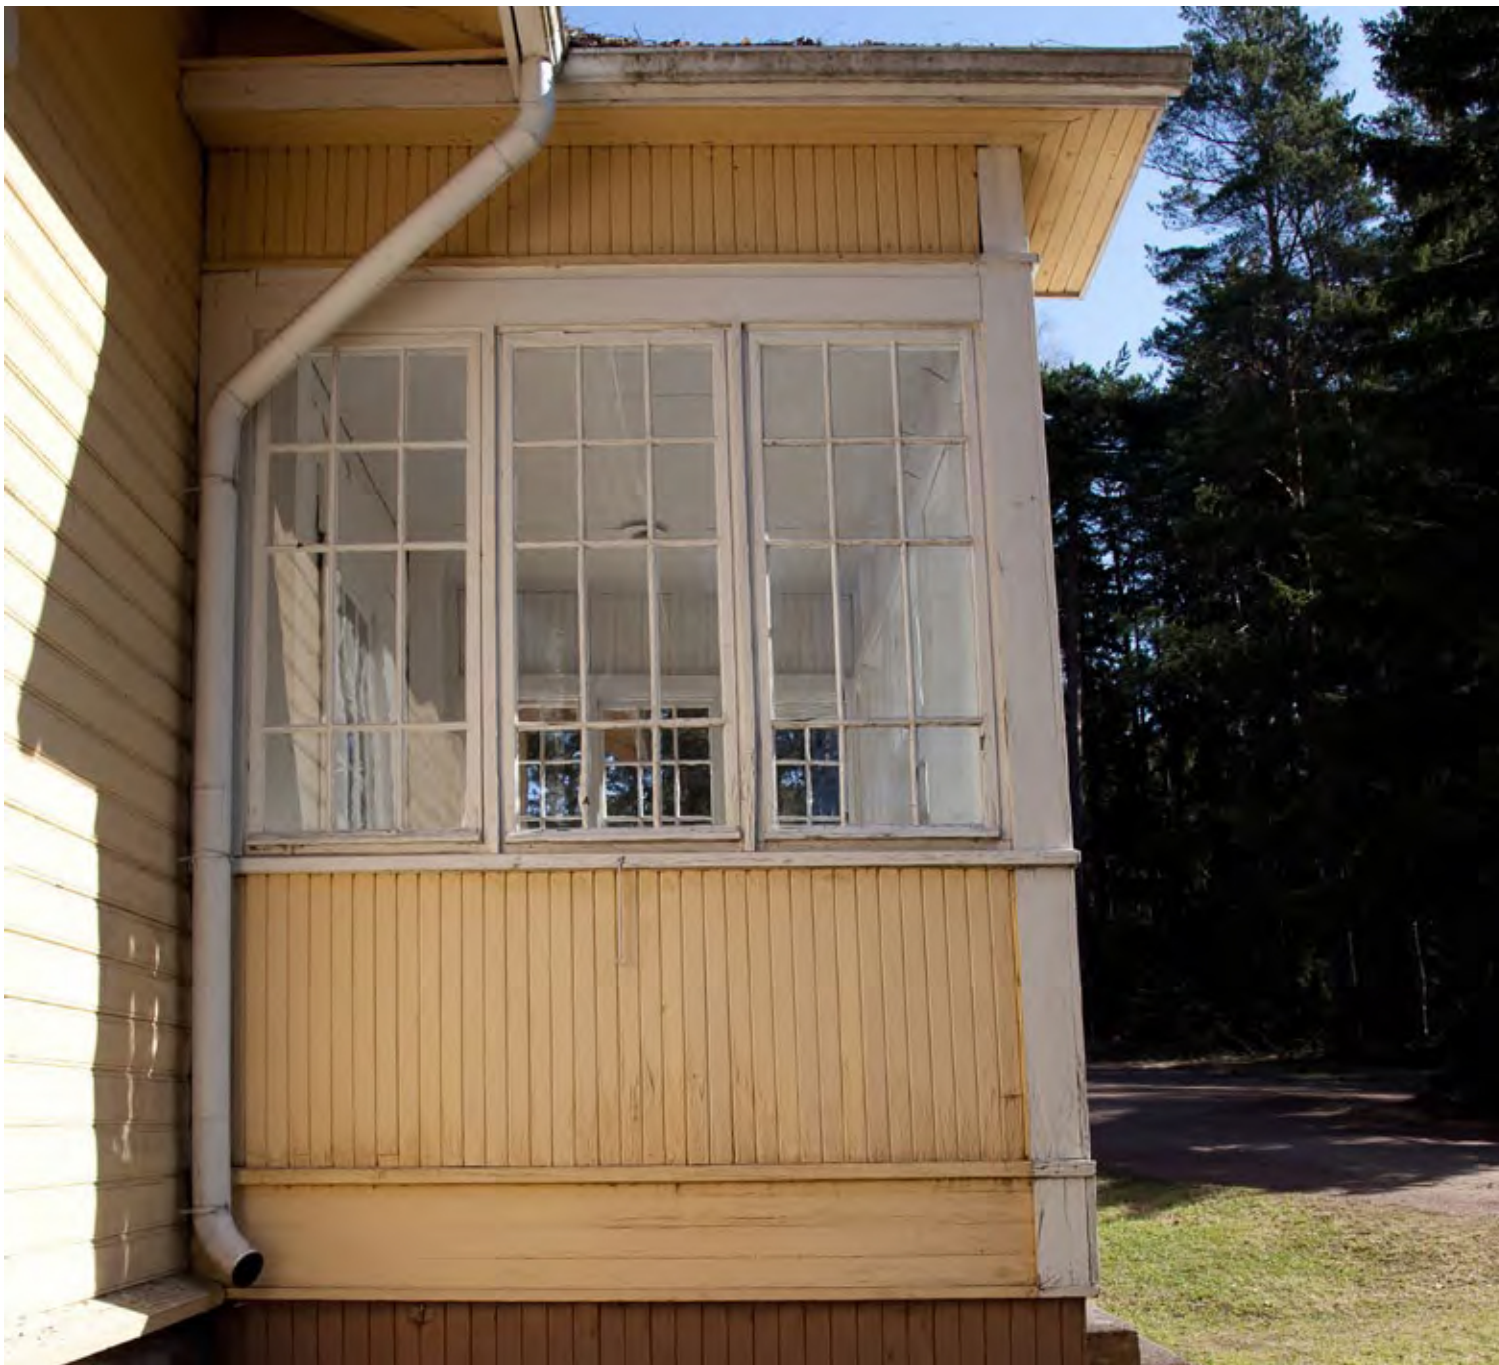
Kuisti

Kuistin kallistuma on selkeästi nähtävissä tältä sivulta. Kallistuma on aiheuttanut useita vaurioita joista tarkemmin raportin seuraavilla sivuilla. Tällä seinällä on luukku kuistin alle.

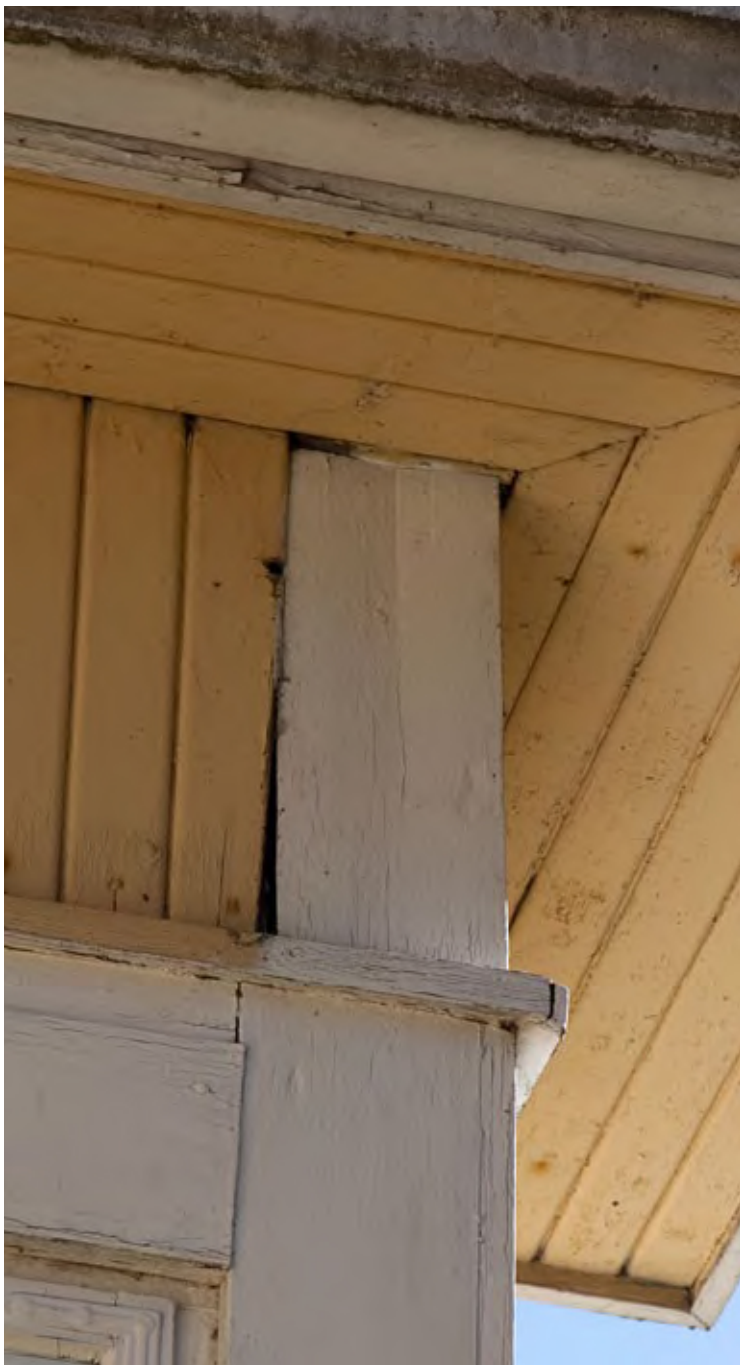
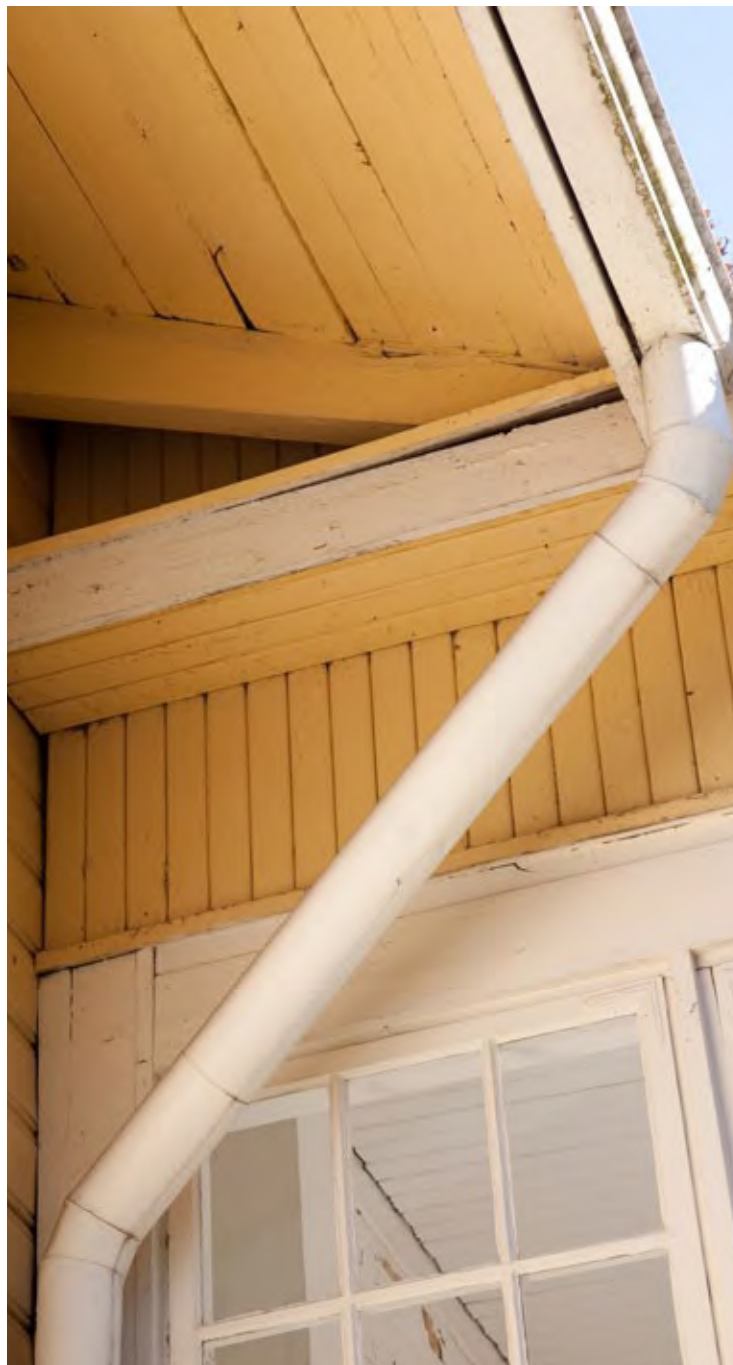
Kuisti

Kuistin kallistuman johdosta muodostuneita rakoja rakenteissa on havaittavissa eri puolilla kuistia.

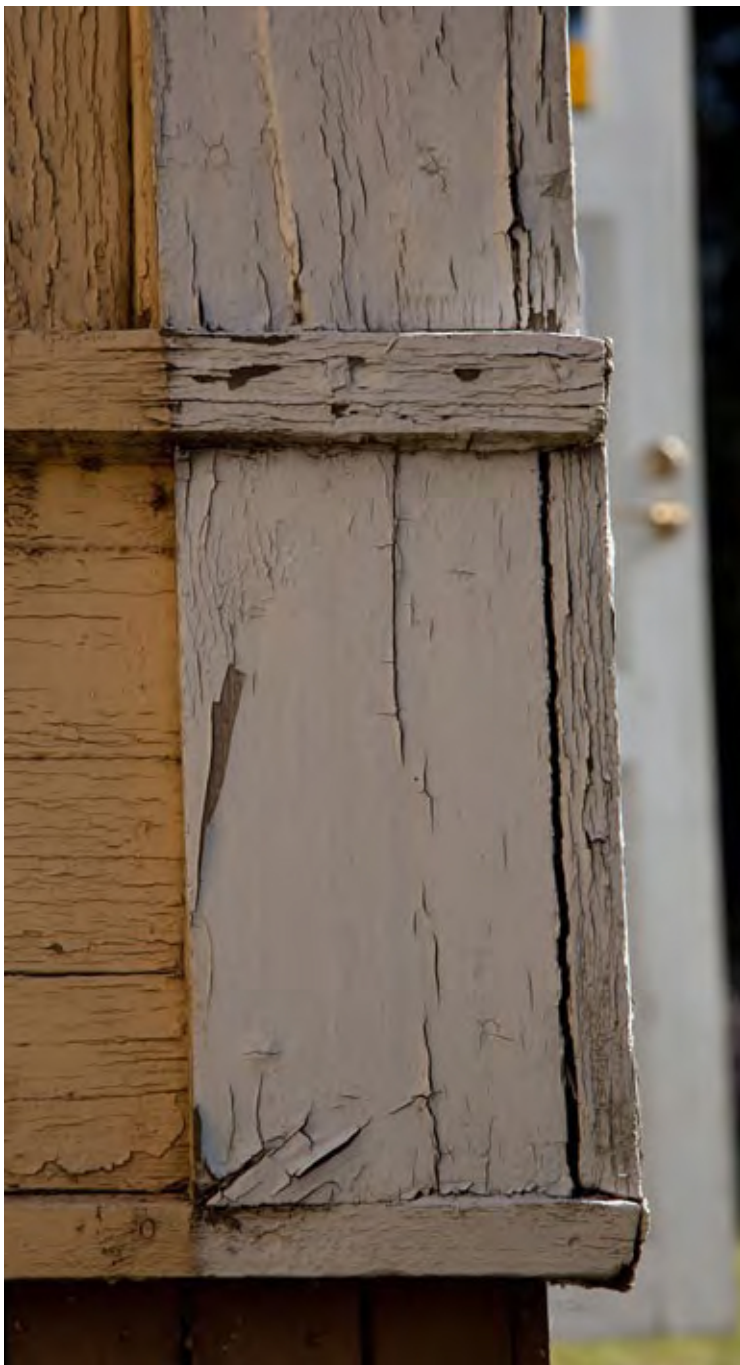
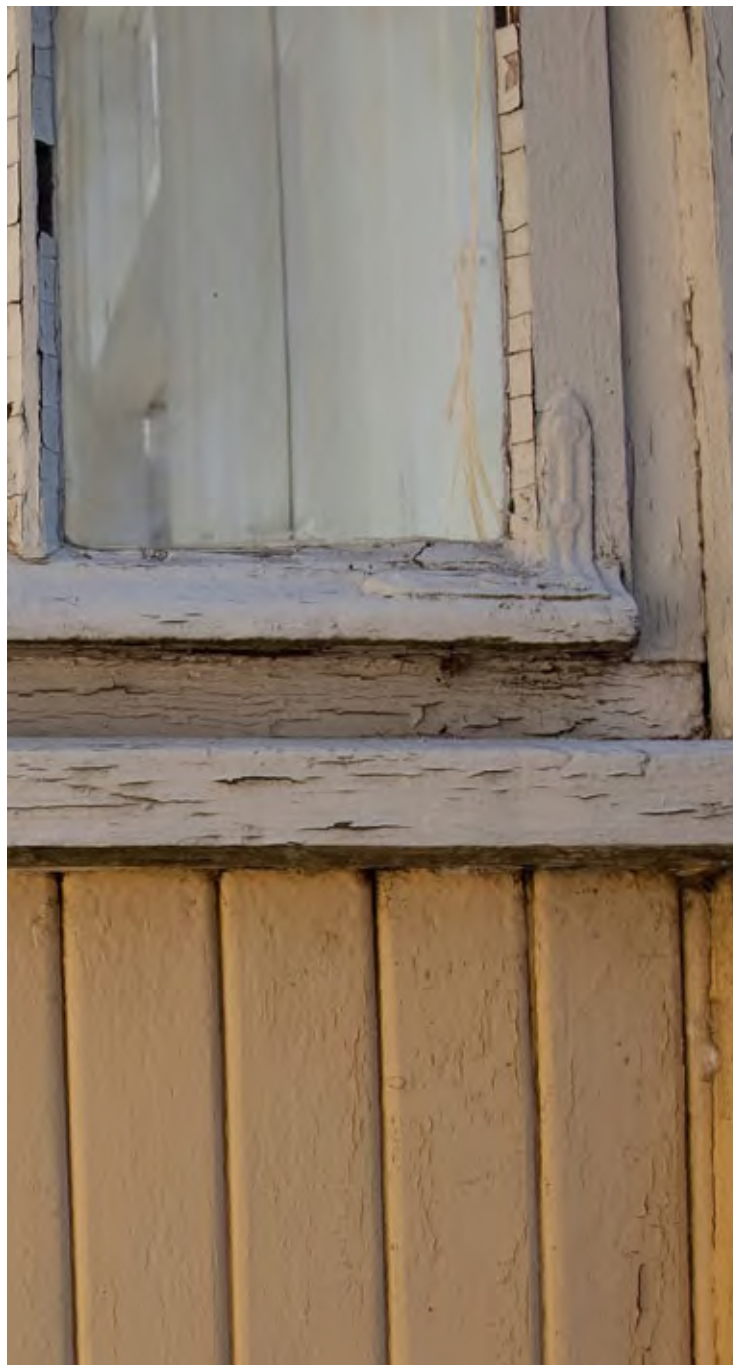
Kuisti

Kuistin ikkunoiden puiset tippalaudat olivat myös tällä puolella huonossa kunnossa. Kuistin vuorilaudat osoittautuivat tarkastelussa varsin pehmeiksi.

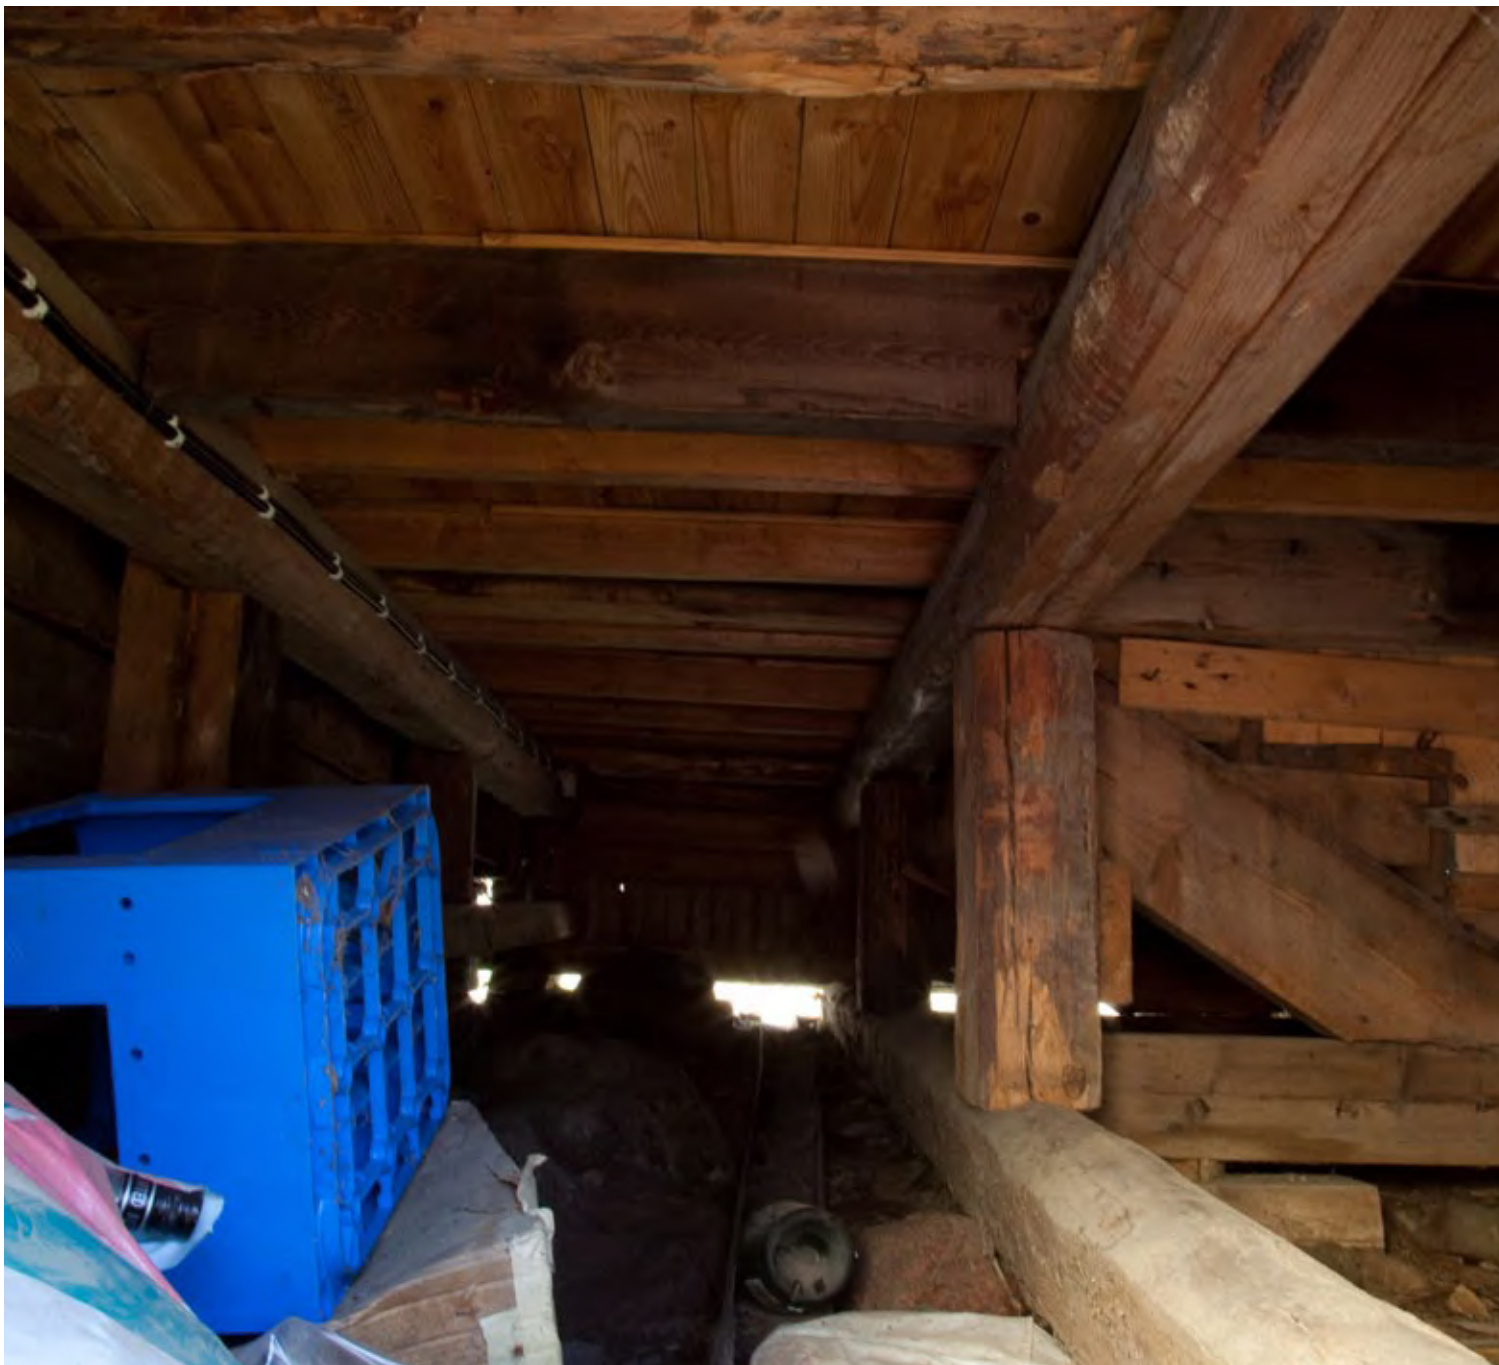
Kuistin alapohja vaikutti yhtä kostealta vaikuttavaa puupalkkia lukuunottamatta hyväkuntoiselta.

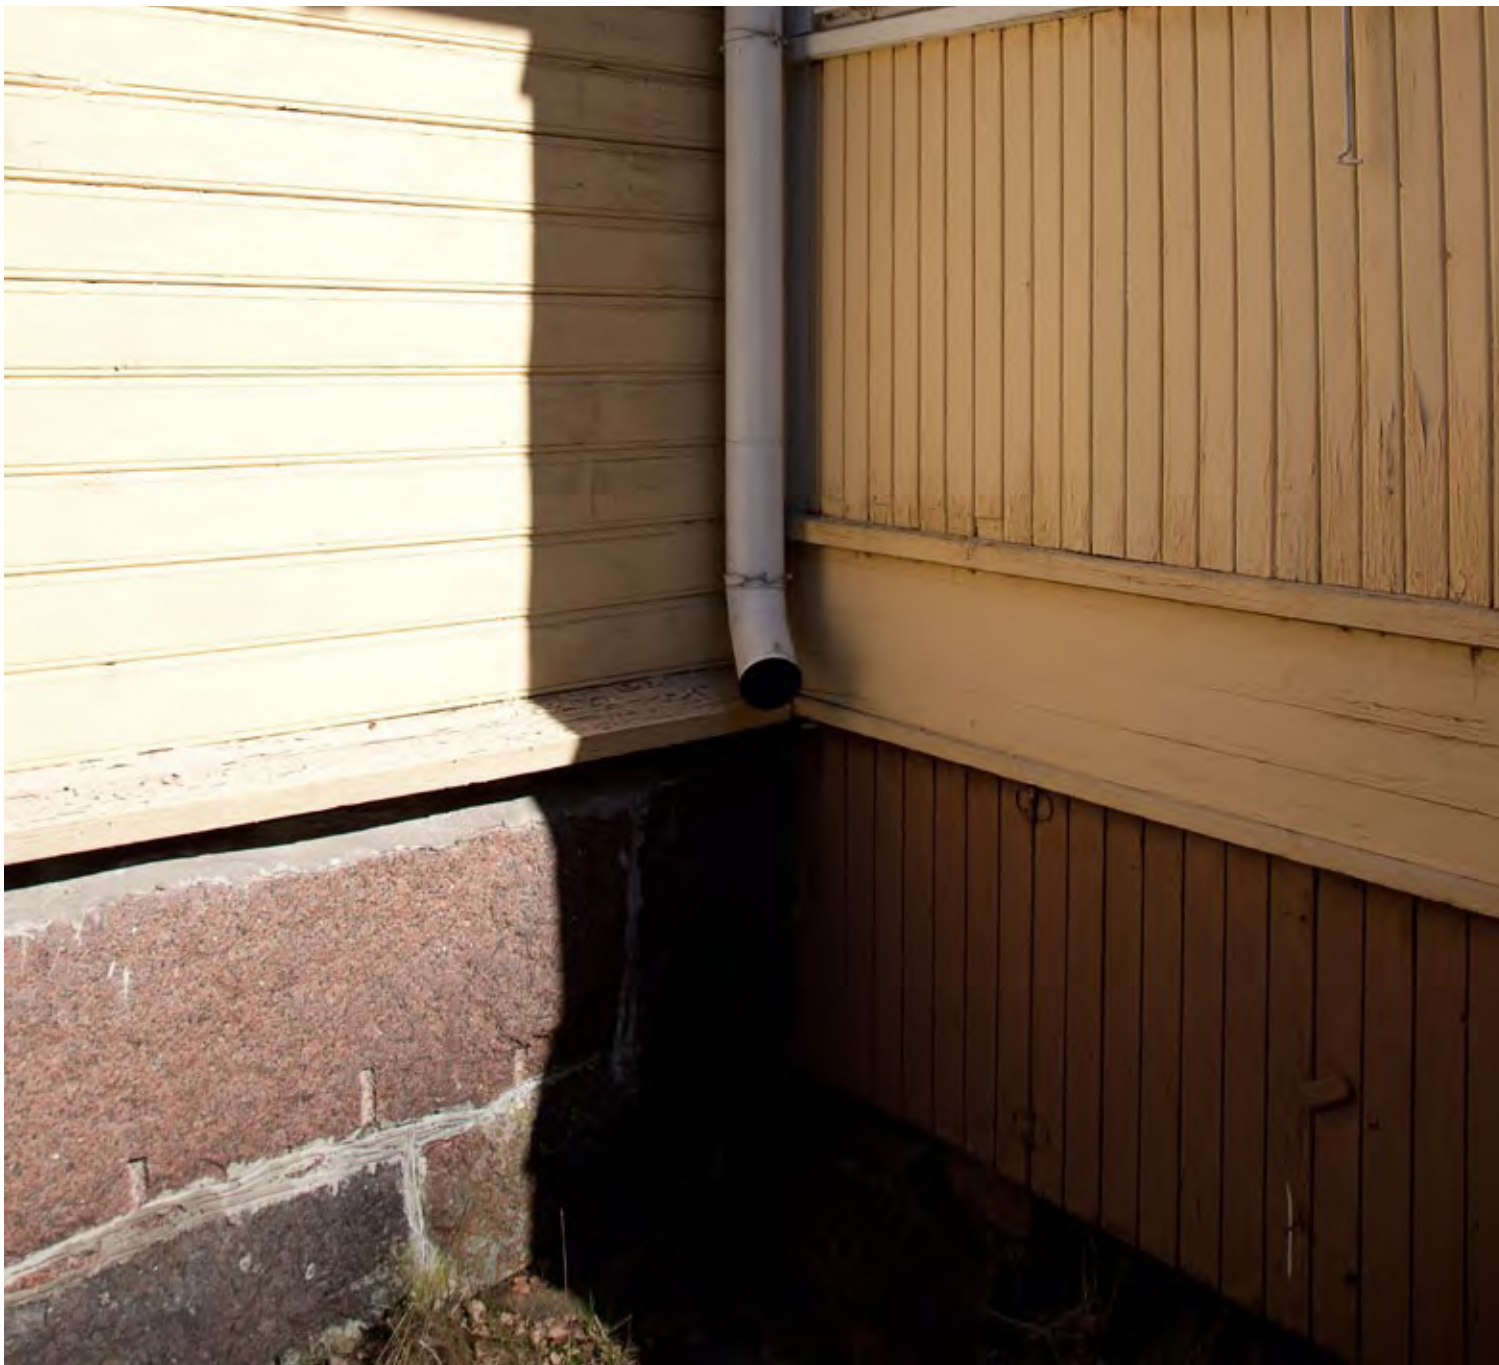
Kuisti

Syöksytorven pää on liian ylhäällä aiheuttaen viereisille seinille roiskevesirasi-tuksen. Maasta puuttuu myös vedenoh-jaus kauemmaksi rakennuksesta.

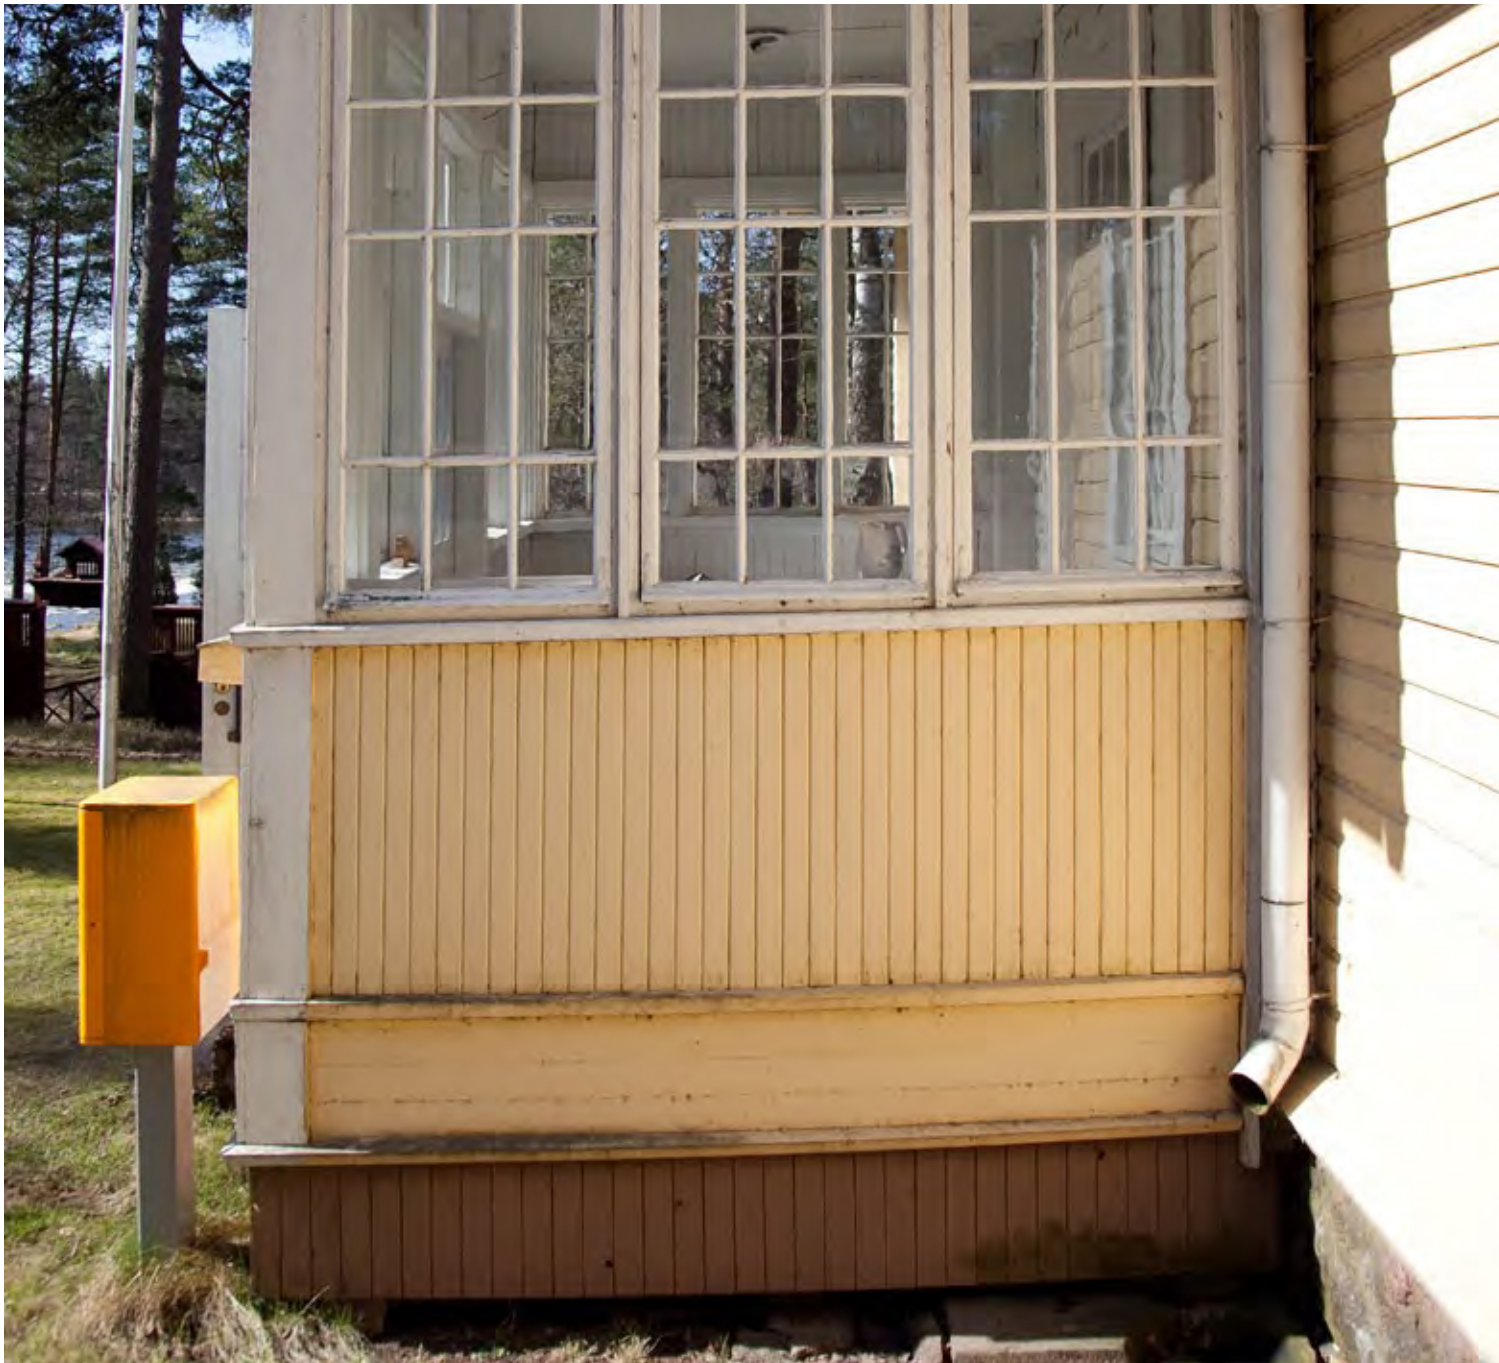
Kuisti

Kuistin kallistuma on voimakkaammin havaittavissa tältä puolelta.

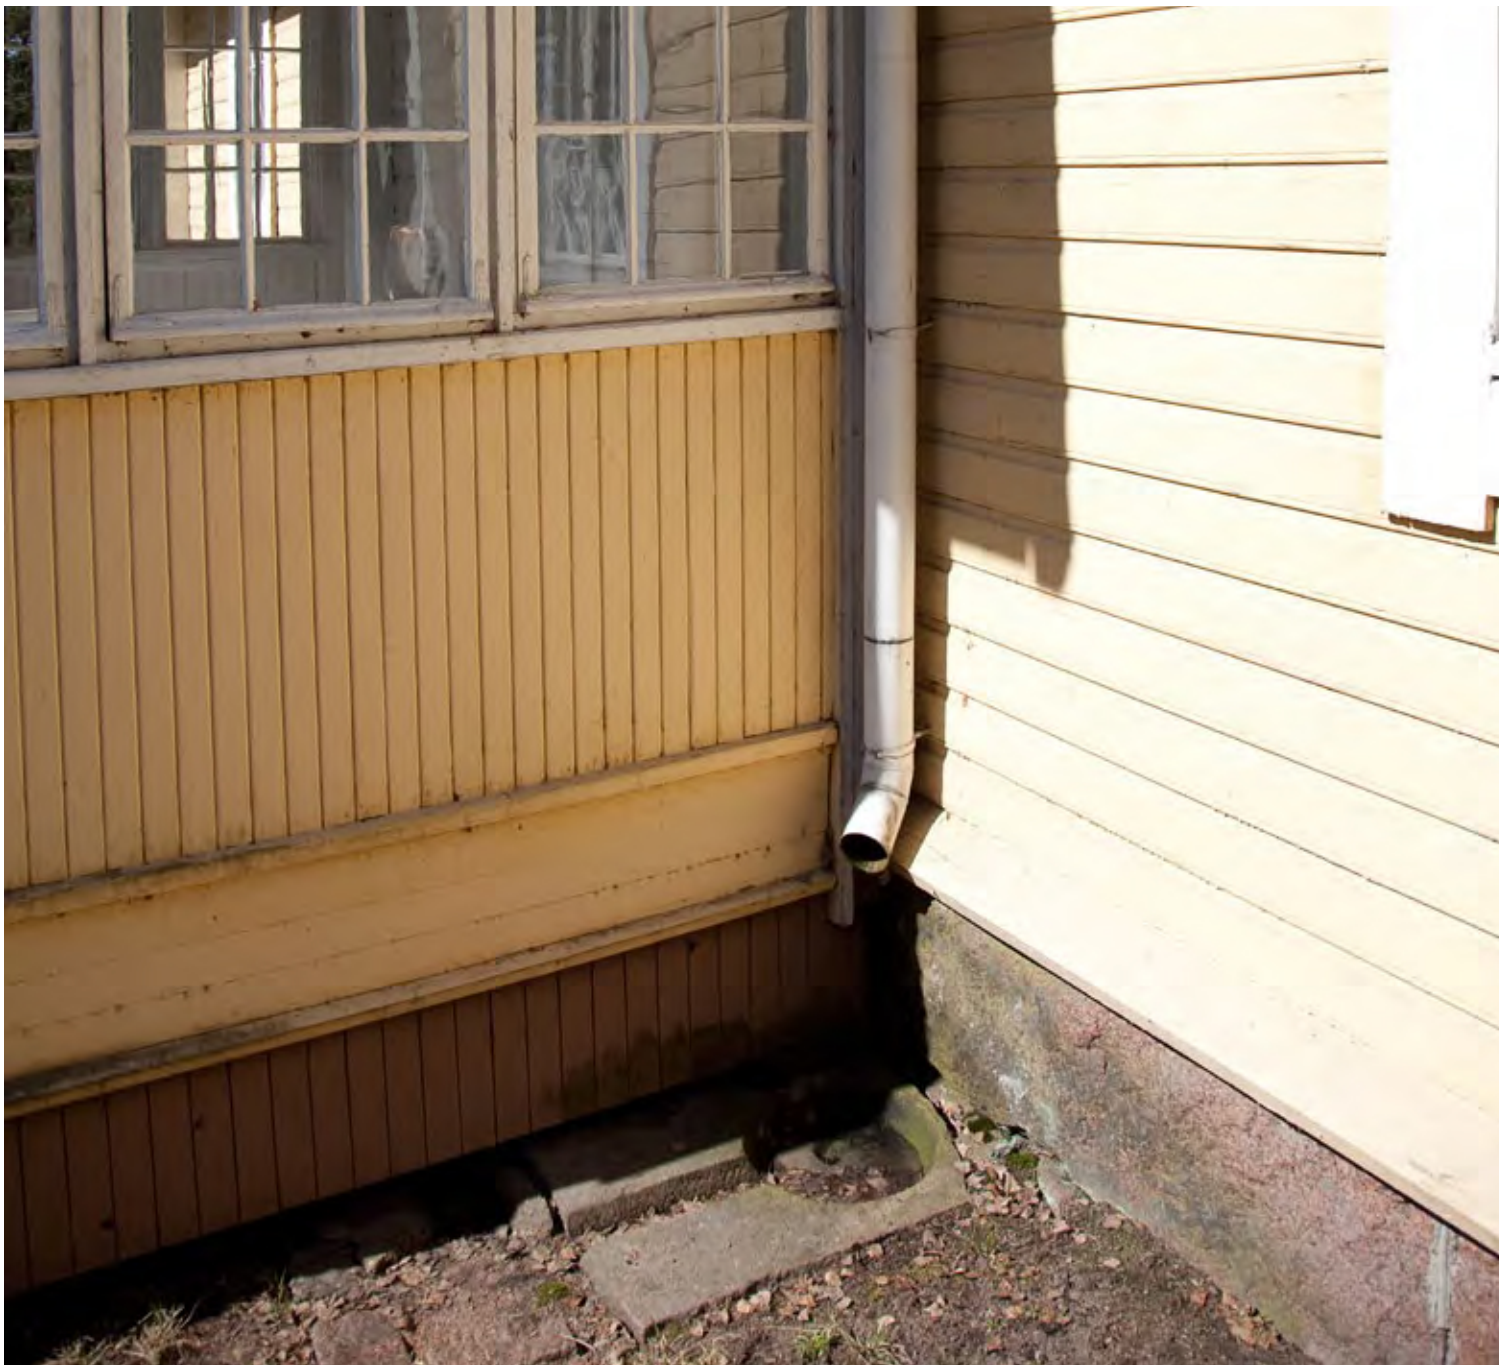
Kuisti

Syökytorven pää on liian ylhäällä aiheuttaen viereisille seinille roiskevesirasituksen. Vedenohjaimen tulisi ohjata vesi kauemmaksi rakennuksesta.

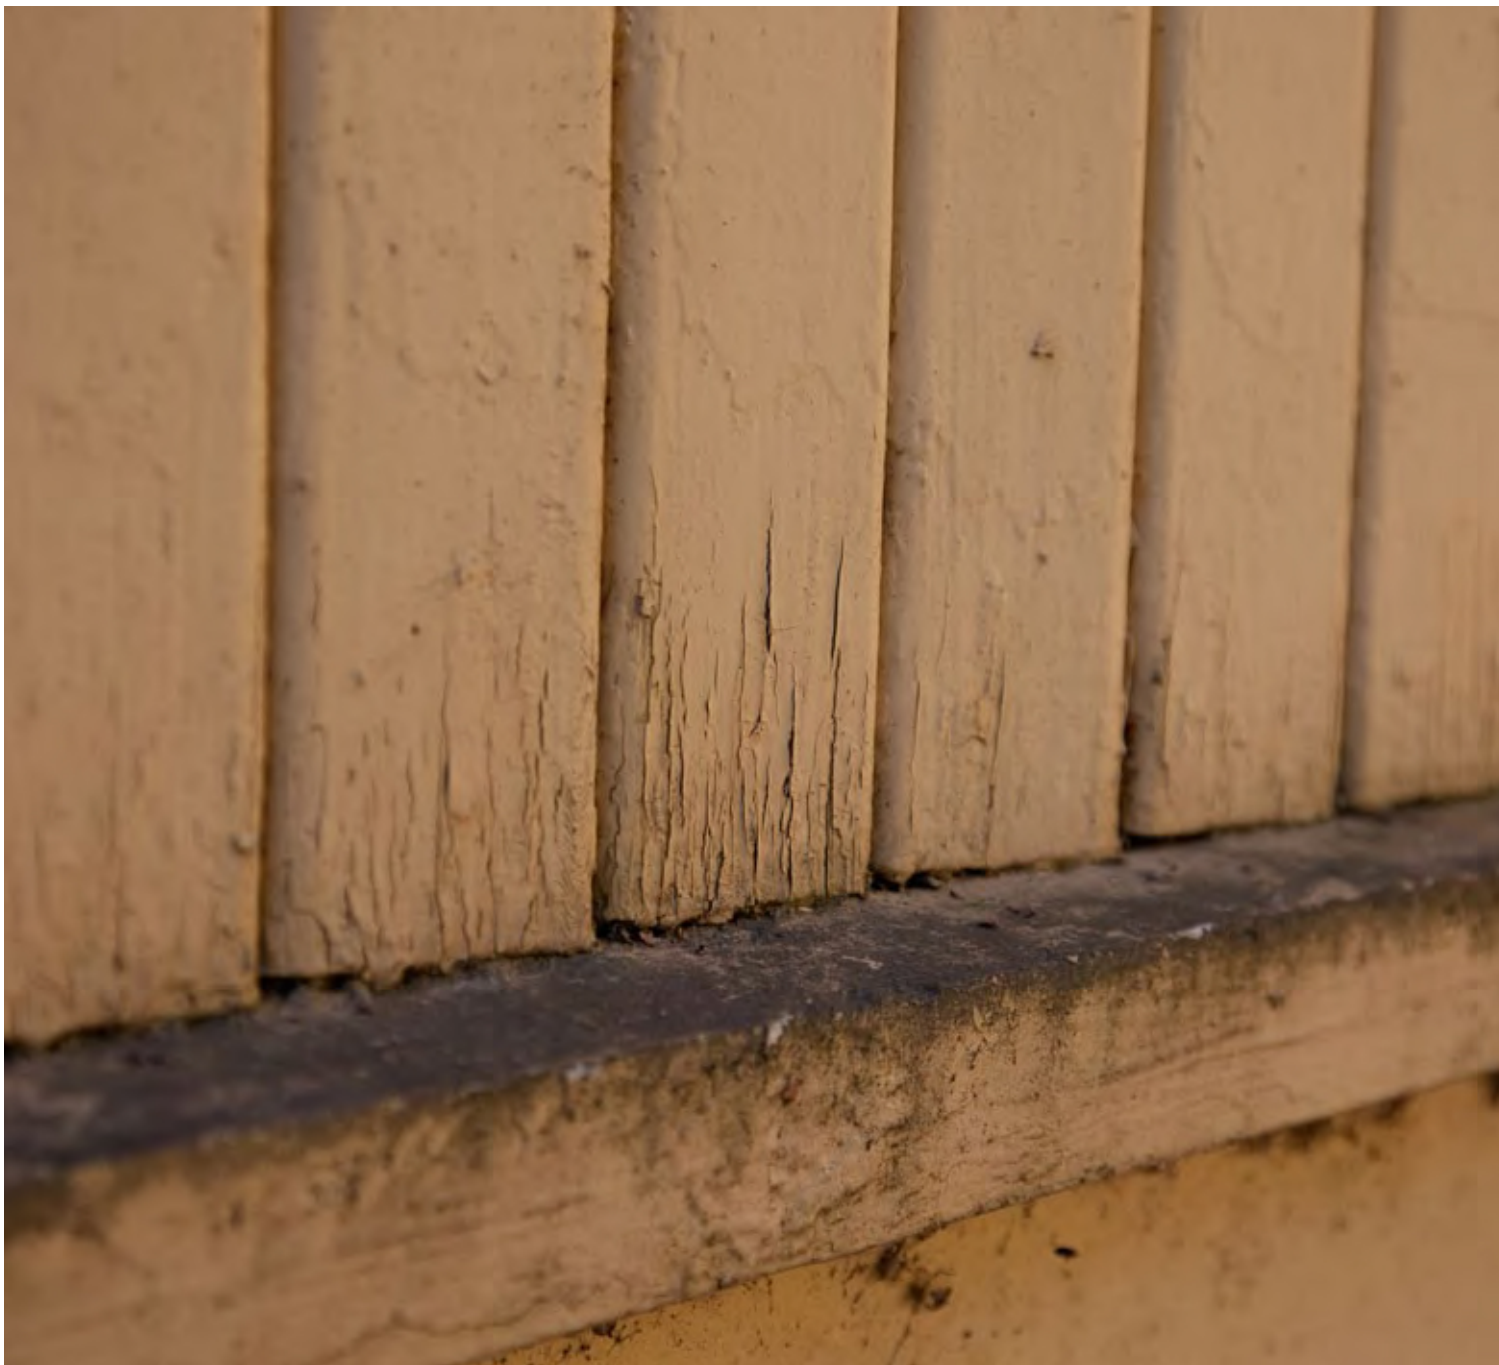
Kuisti

Tippalaudat sekä pystypaneelien alapäävät pehmentyneet.
