Kuntotutkimus

Langinkoski, metsänvartijan maja

05/2010

Kymenlaakson Ammattikorkeakoulu

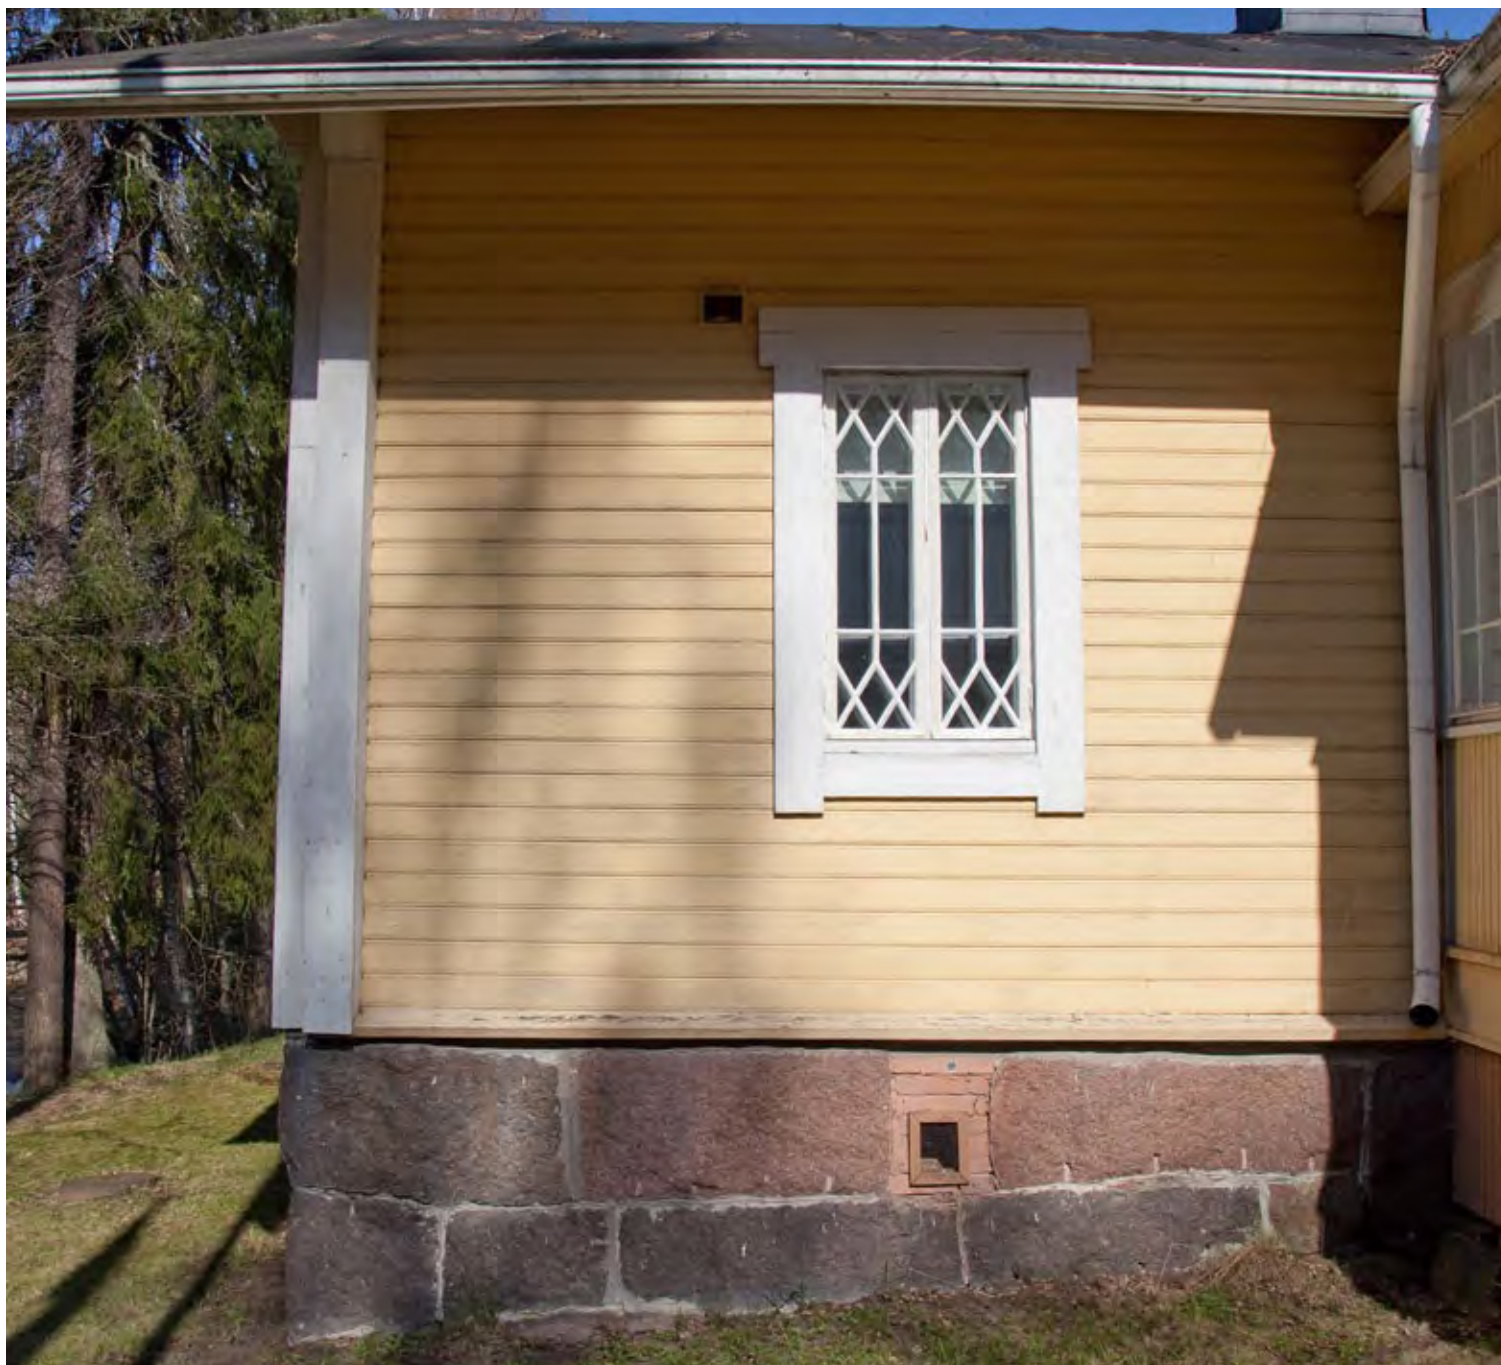
Julkisivu

Lautapaneeliseinät ovat OK.

Maalipinta hieman kärsinyt.

Kivijalka OK.

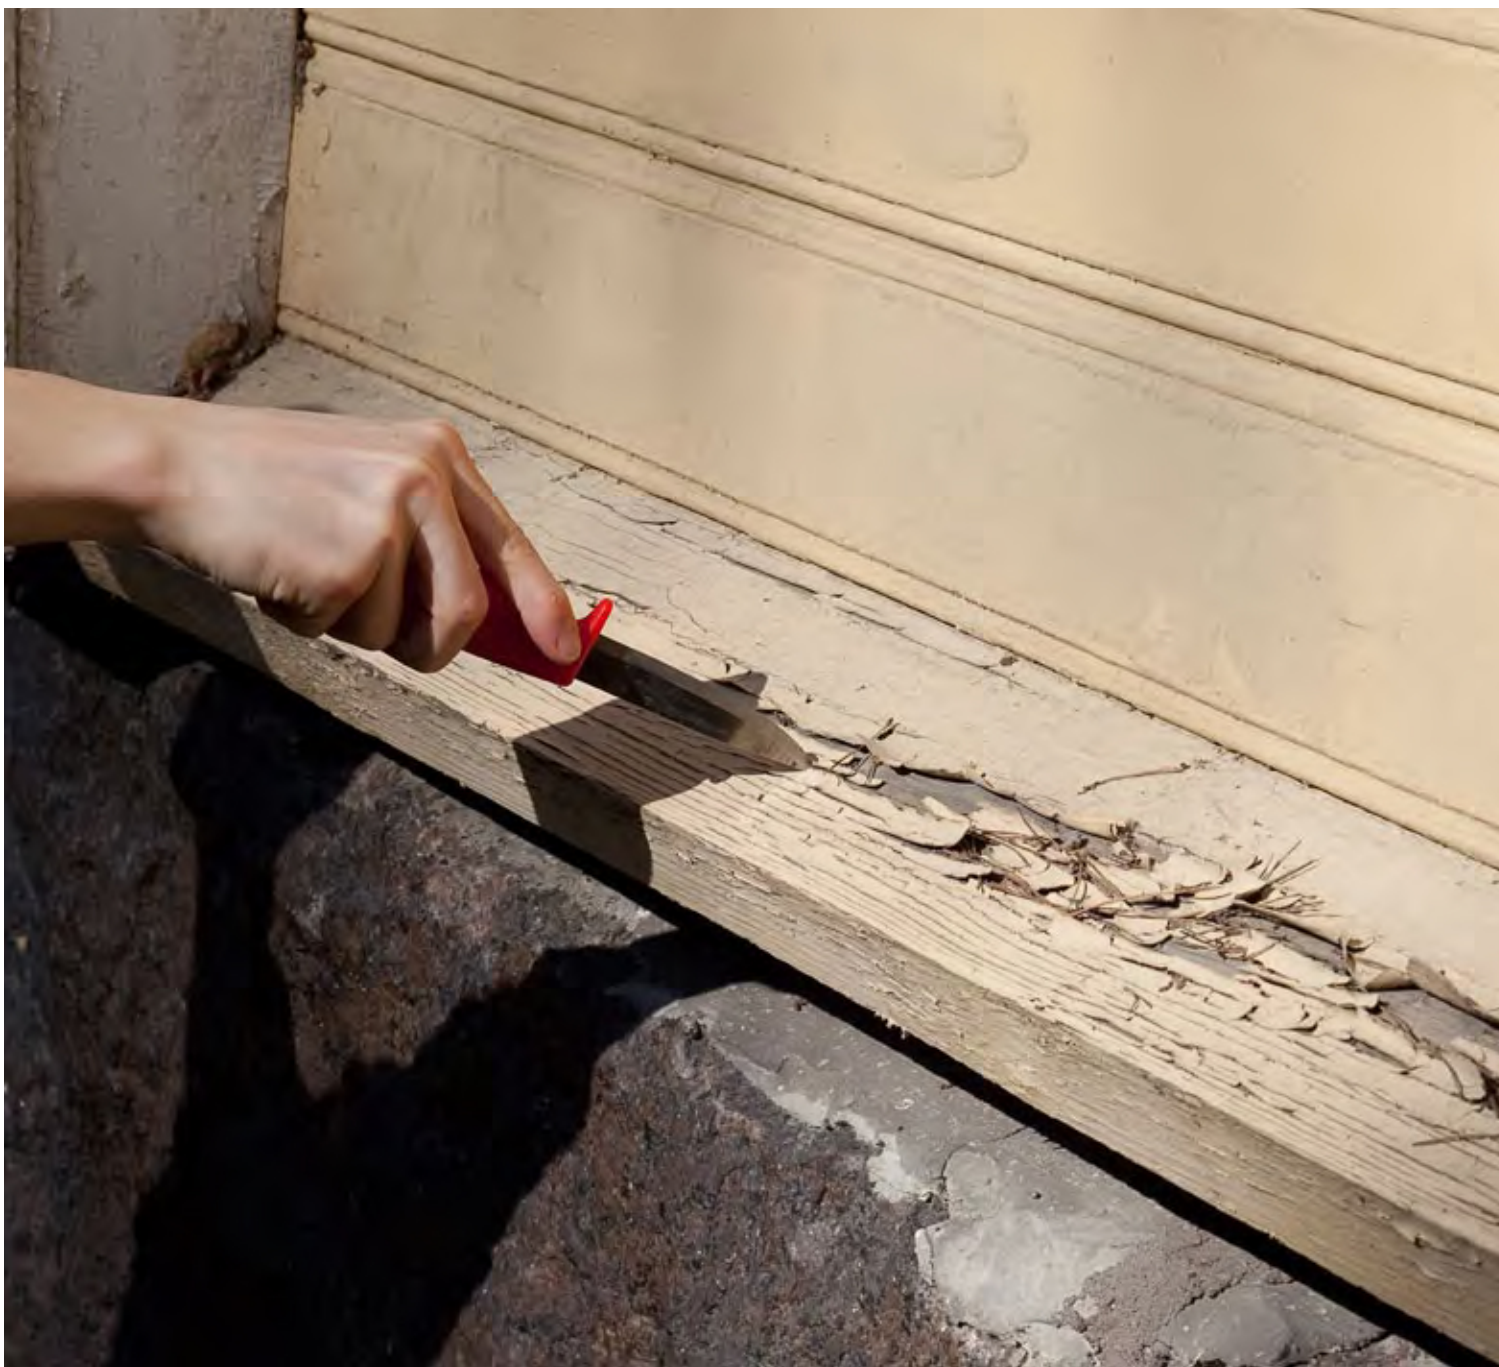
Julkisivu

Puinen tippalauta on pehmentynyt kosteuden vaikutuksesta ja maalipinta on hilseillyt voimakkaasti.

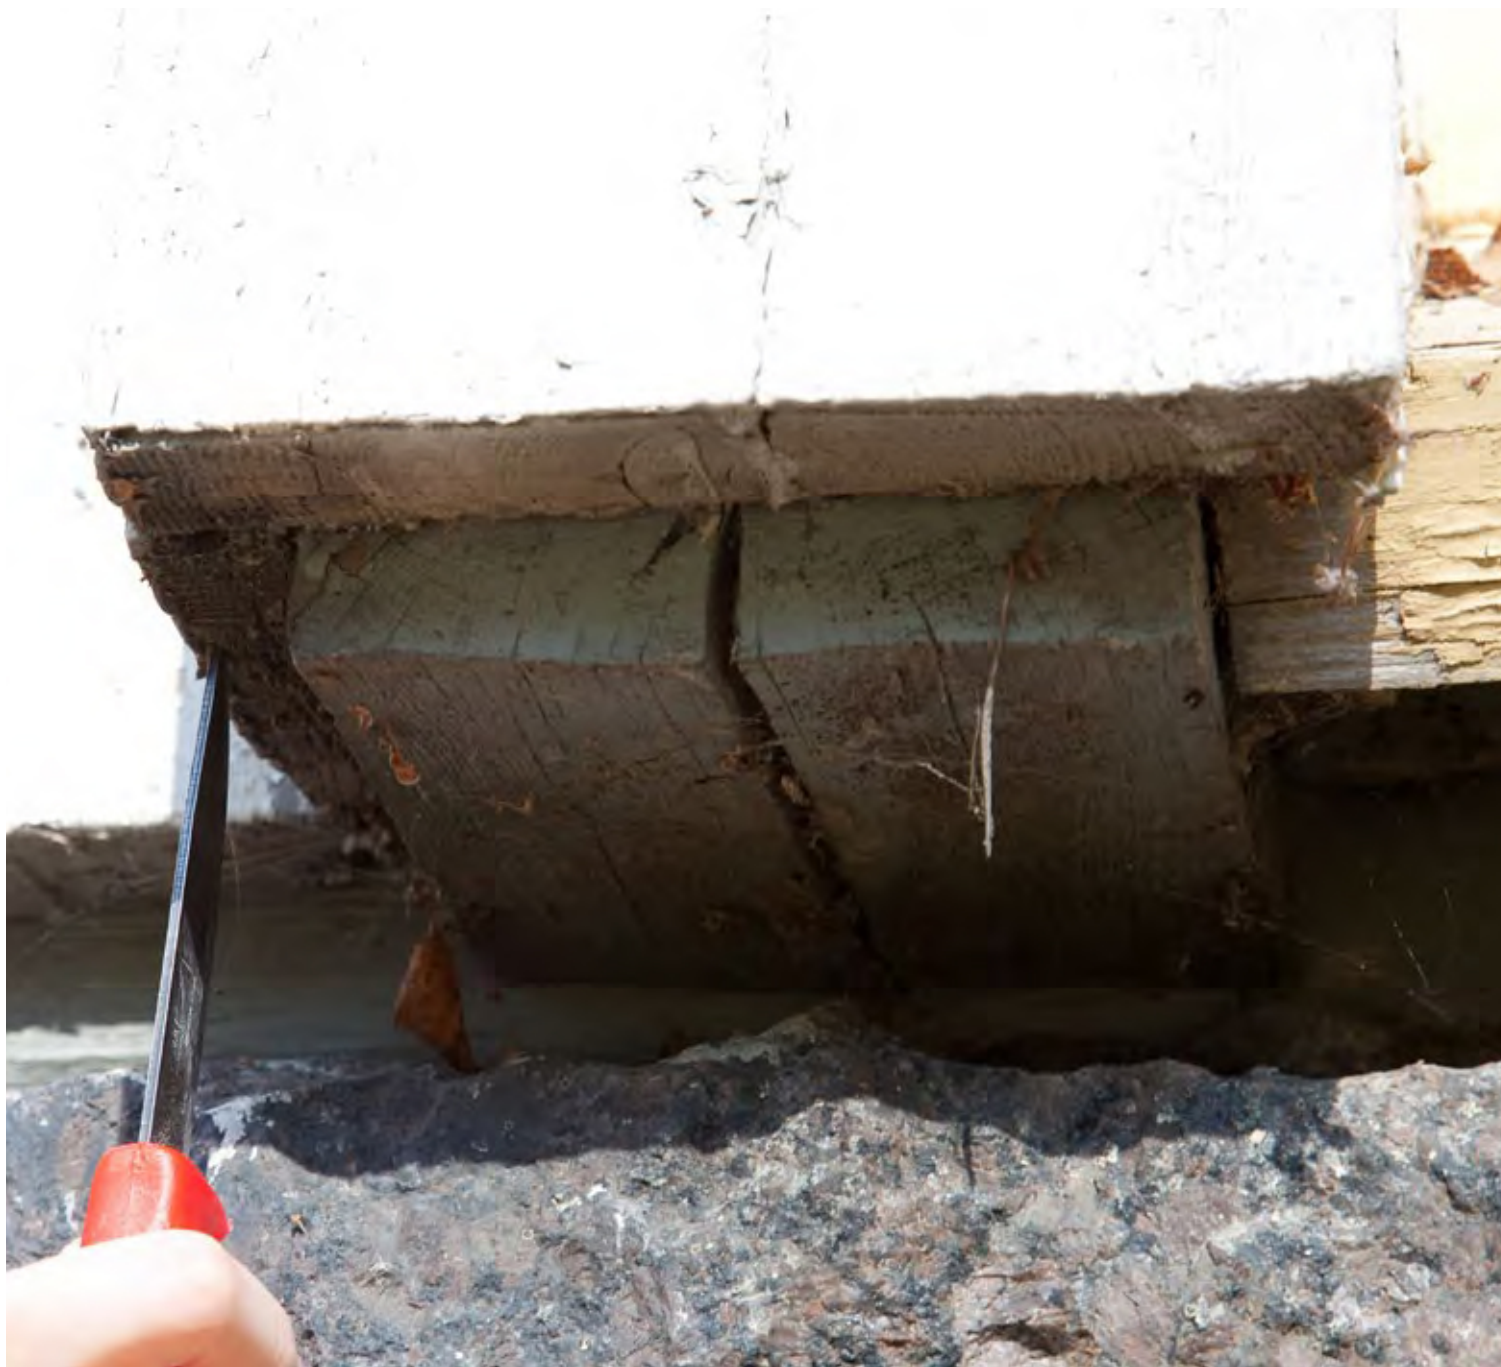
Julkisivu

Vuorilaudat ovat alapäästä erittäin pehmeät.

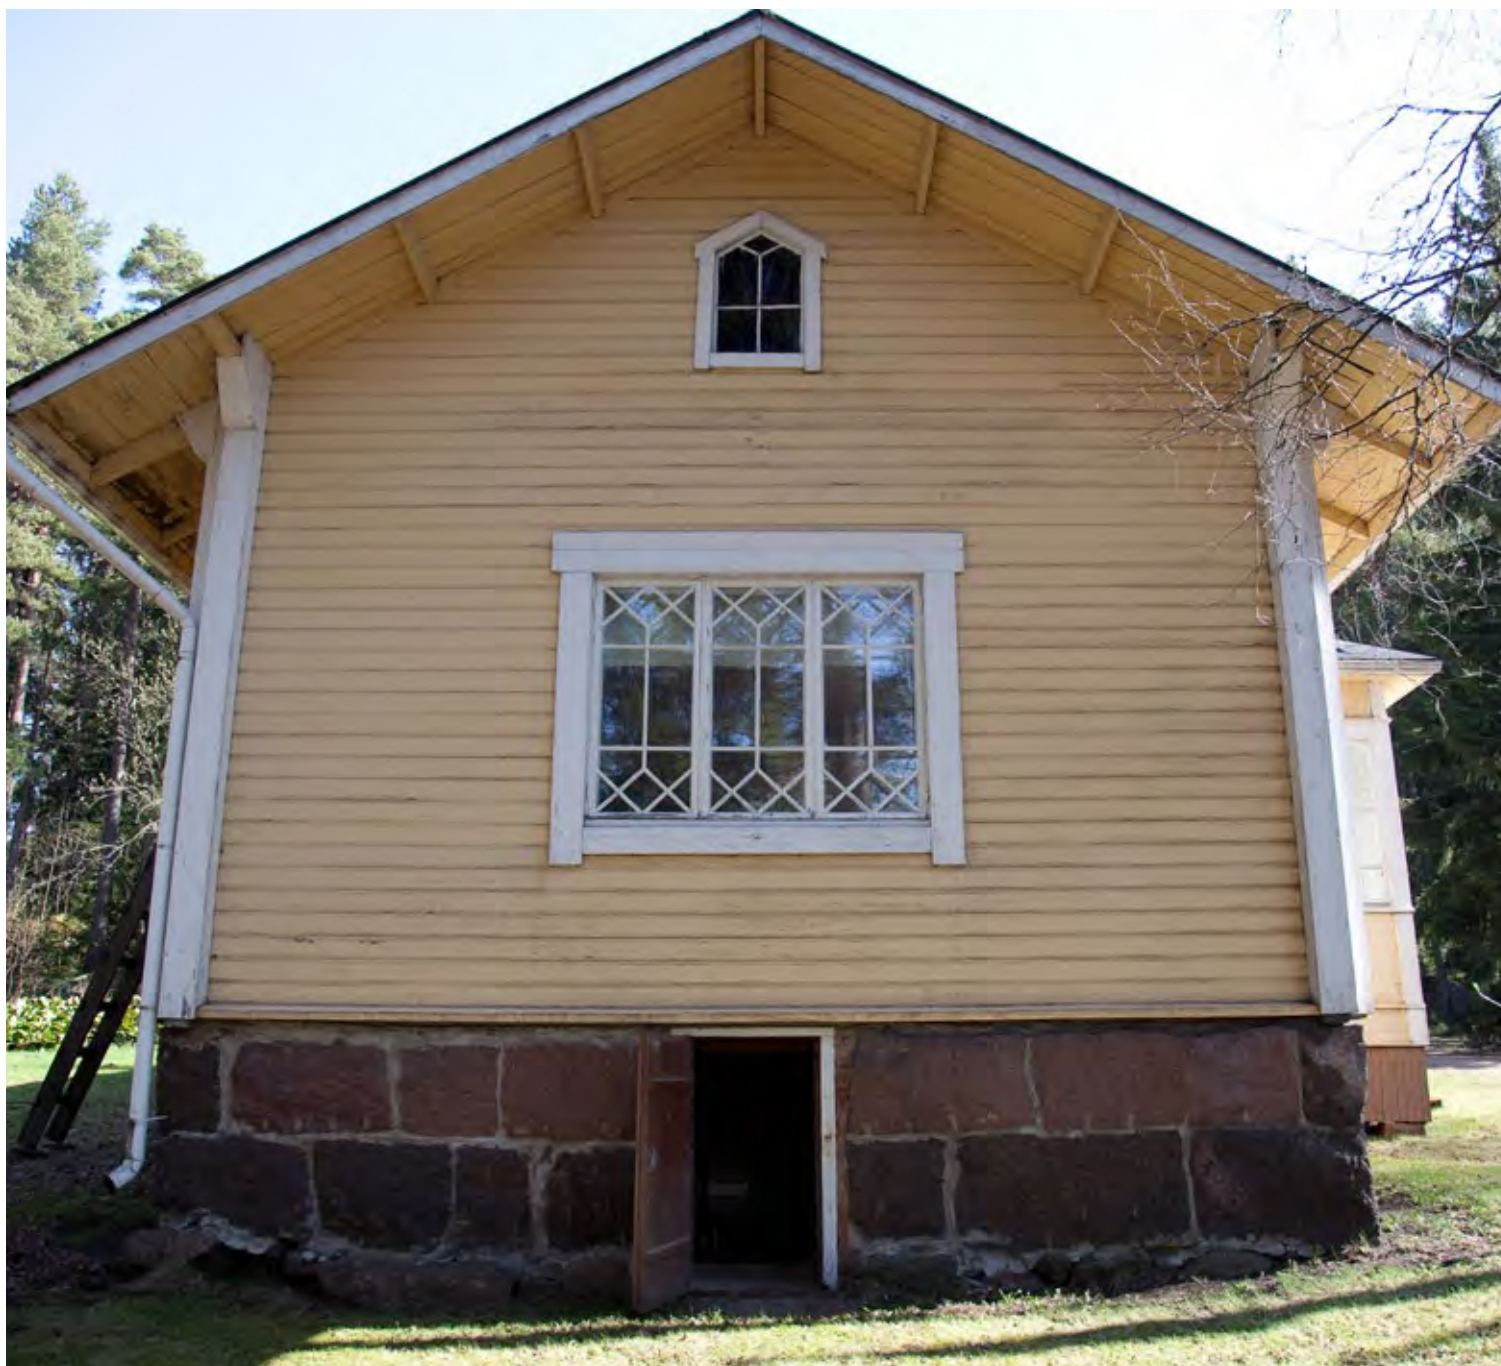
Julkisivu

Seinän maalipinta hilseilee.

Seinän tippalauta OK.

Kivijalka OK

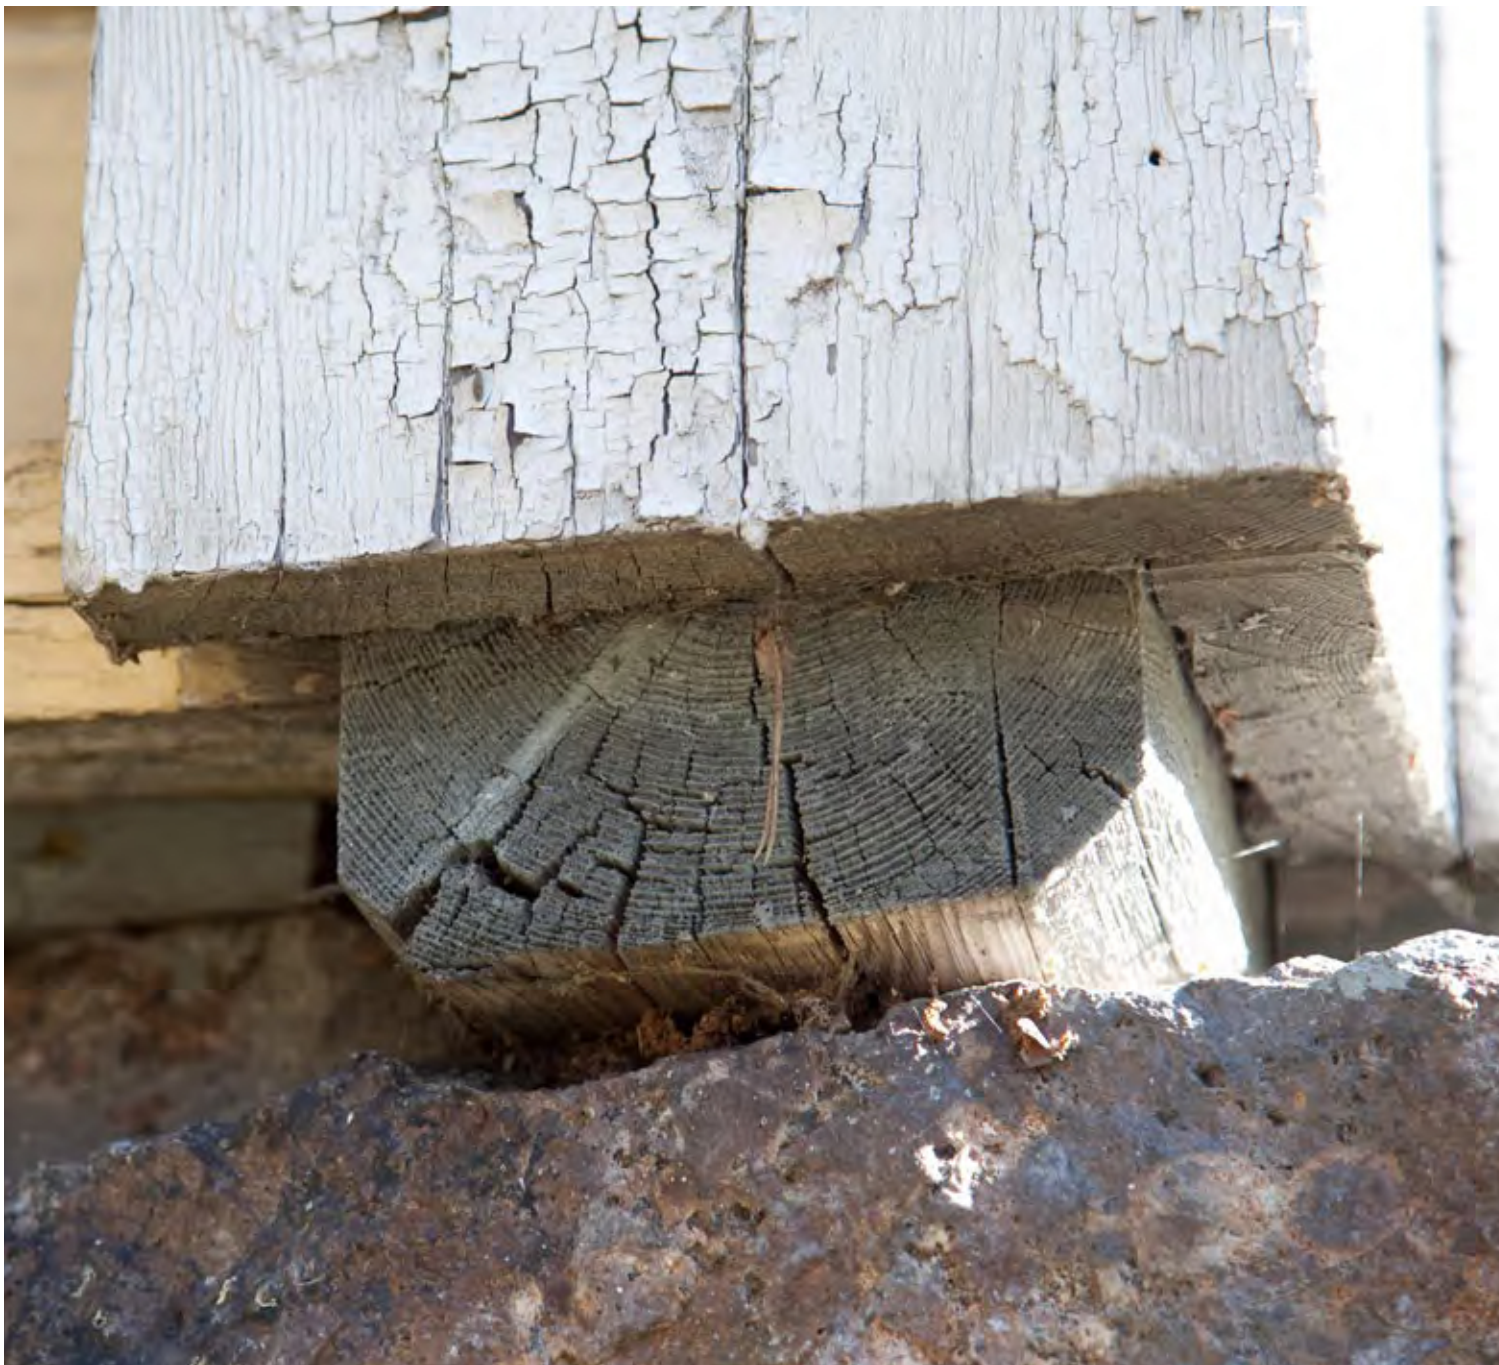
Julkisivu

Vuorilaudat erittäin pehmeät alapäistä.

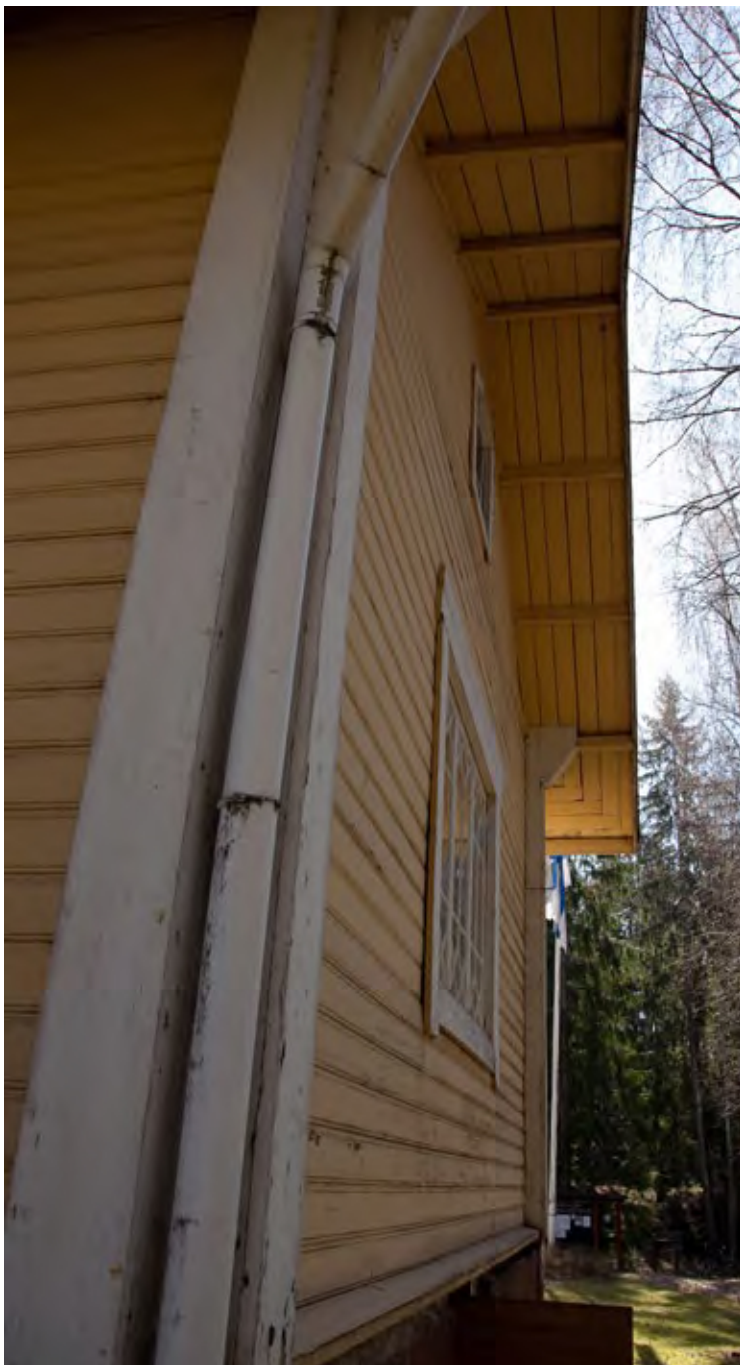
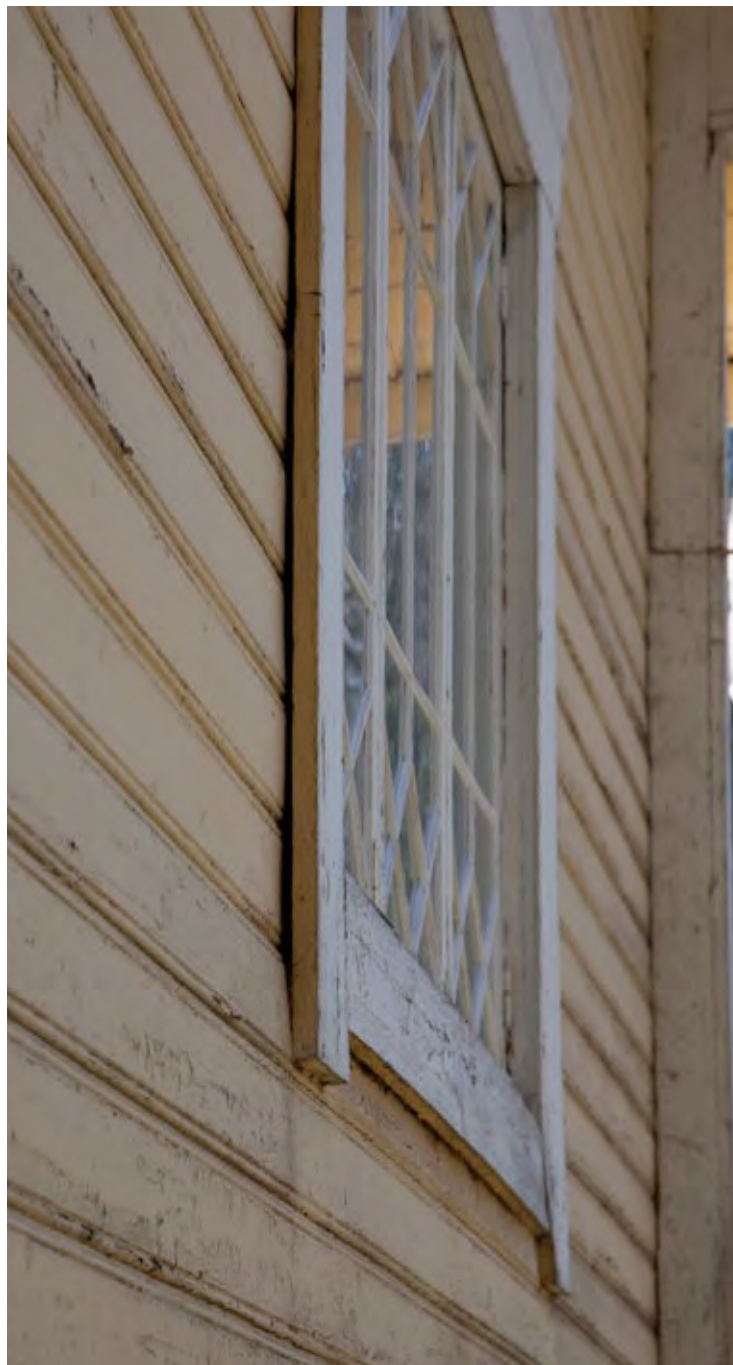
Julkisivu

Seinän vaakapaneeliverhoilussa selkeitä pullistumia.

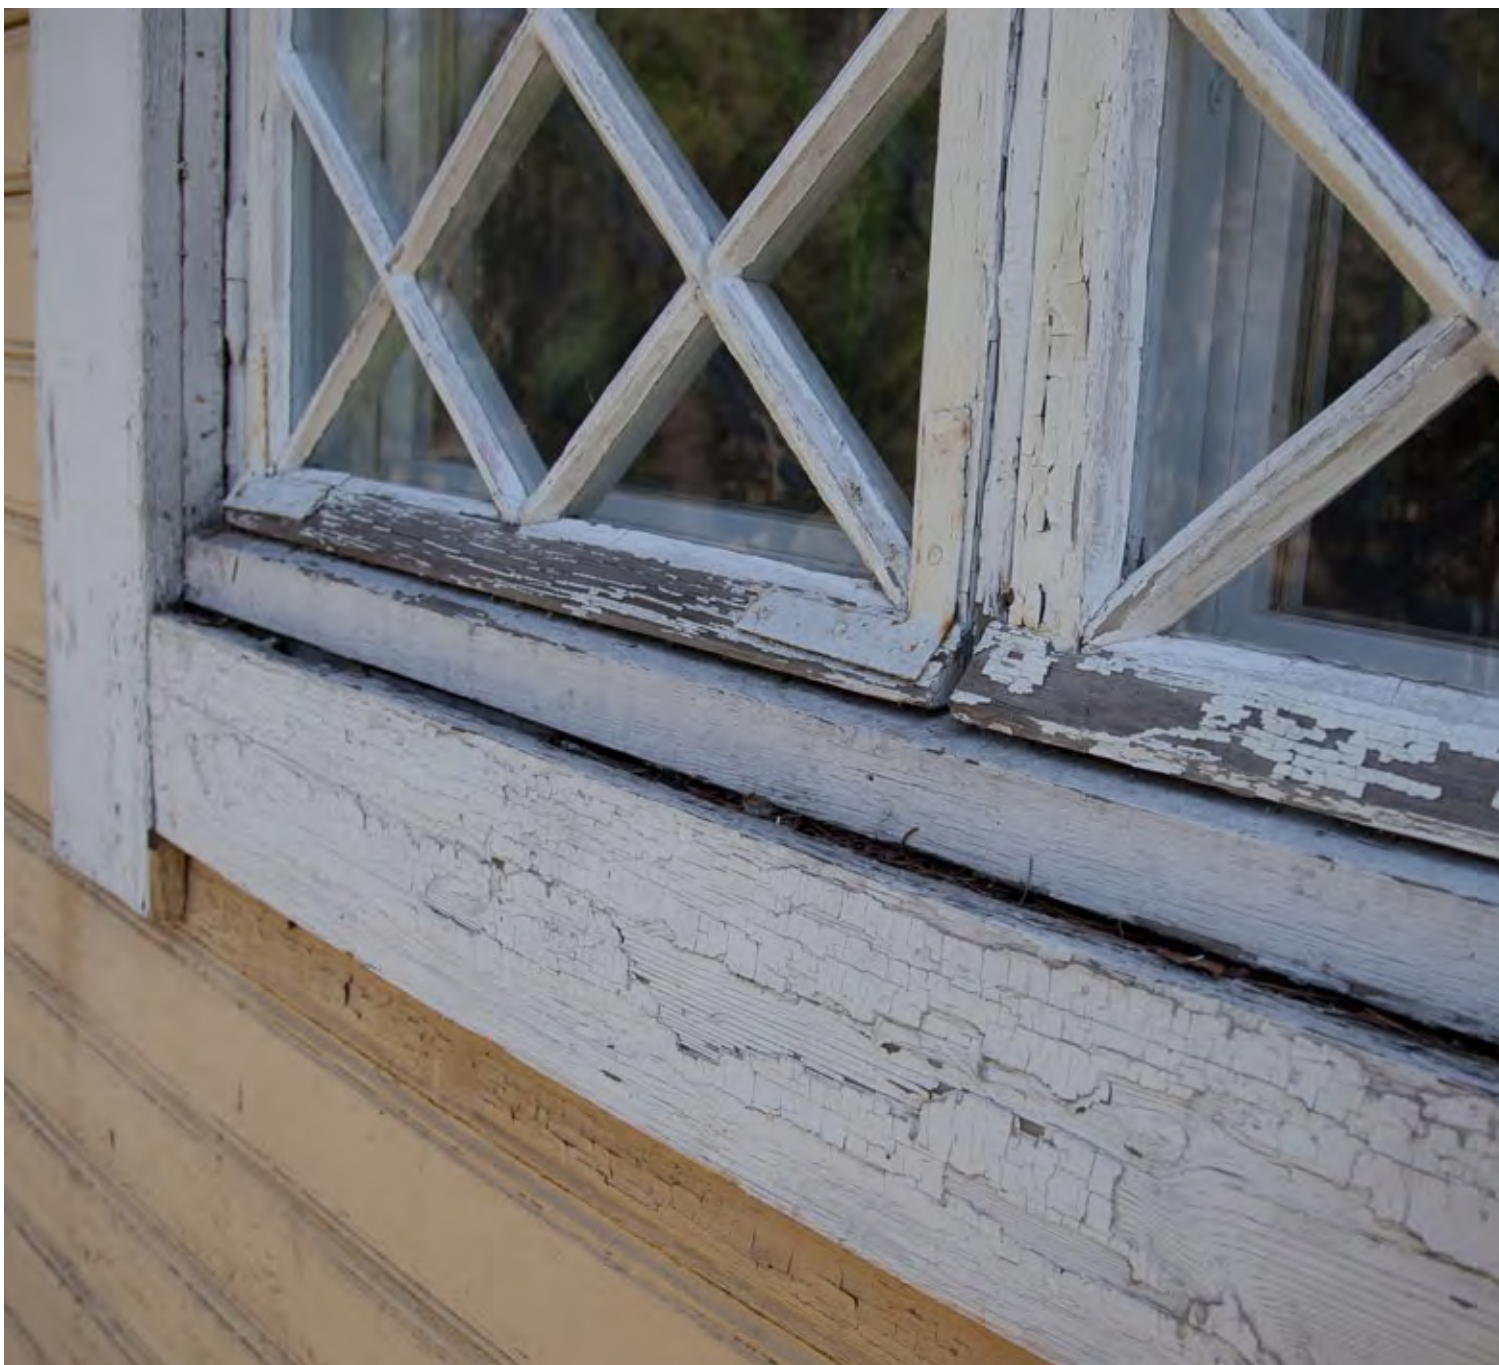
Julkisivu

Ikkunoiden puiset tippapuut pehmenneet ja maali karissut pois.

Vuorilaudan ja karmin välisessä raossa paljon roskaa ja lauta on pehmennyt.

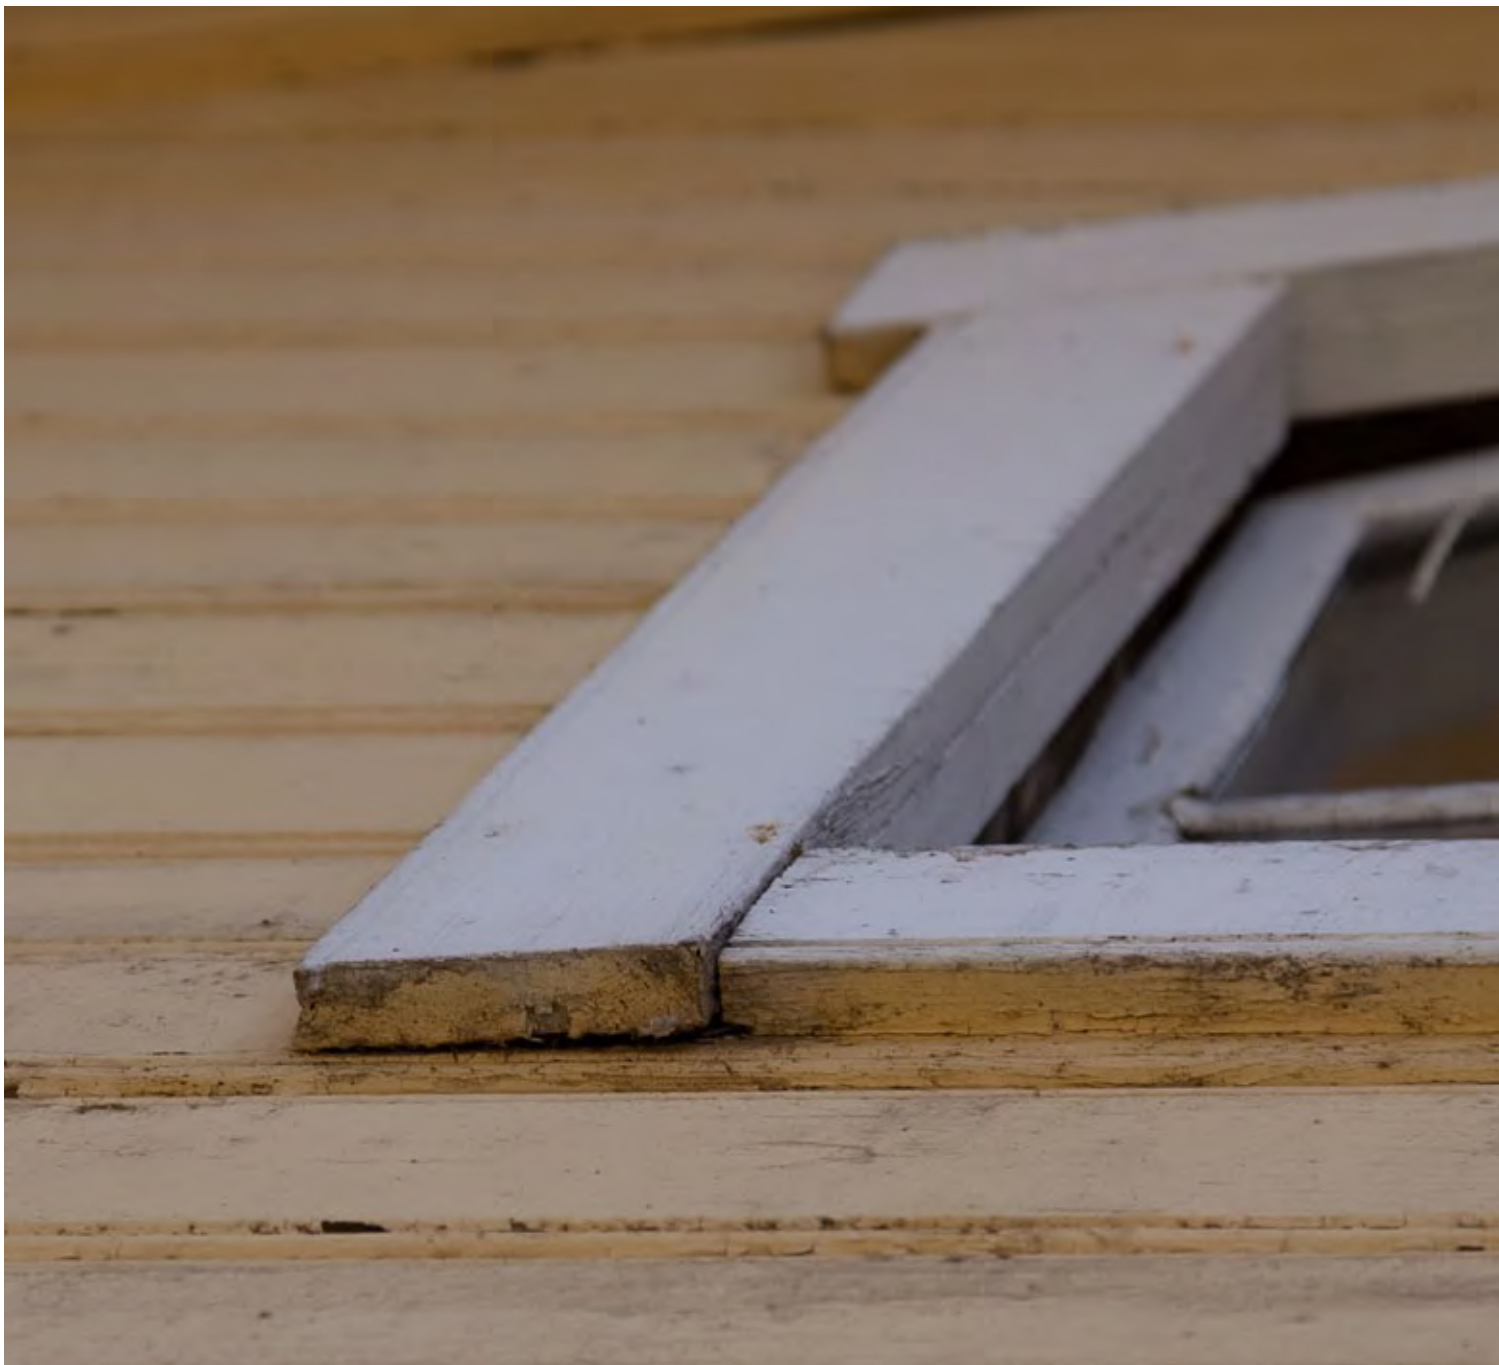
Julkisivu

Yläikkunan vuorilaudat kupruilleet ja pehmentyneet.

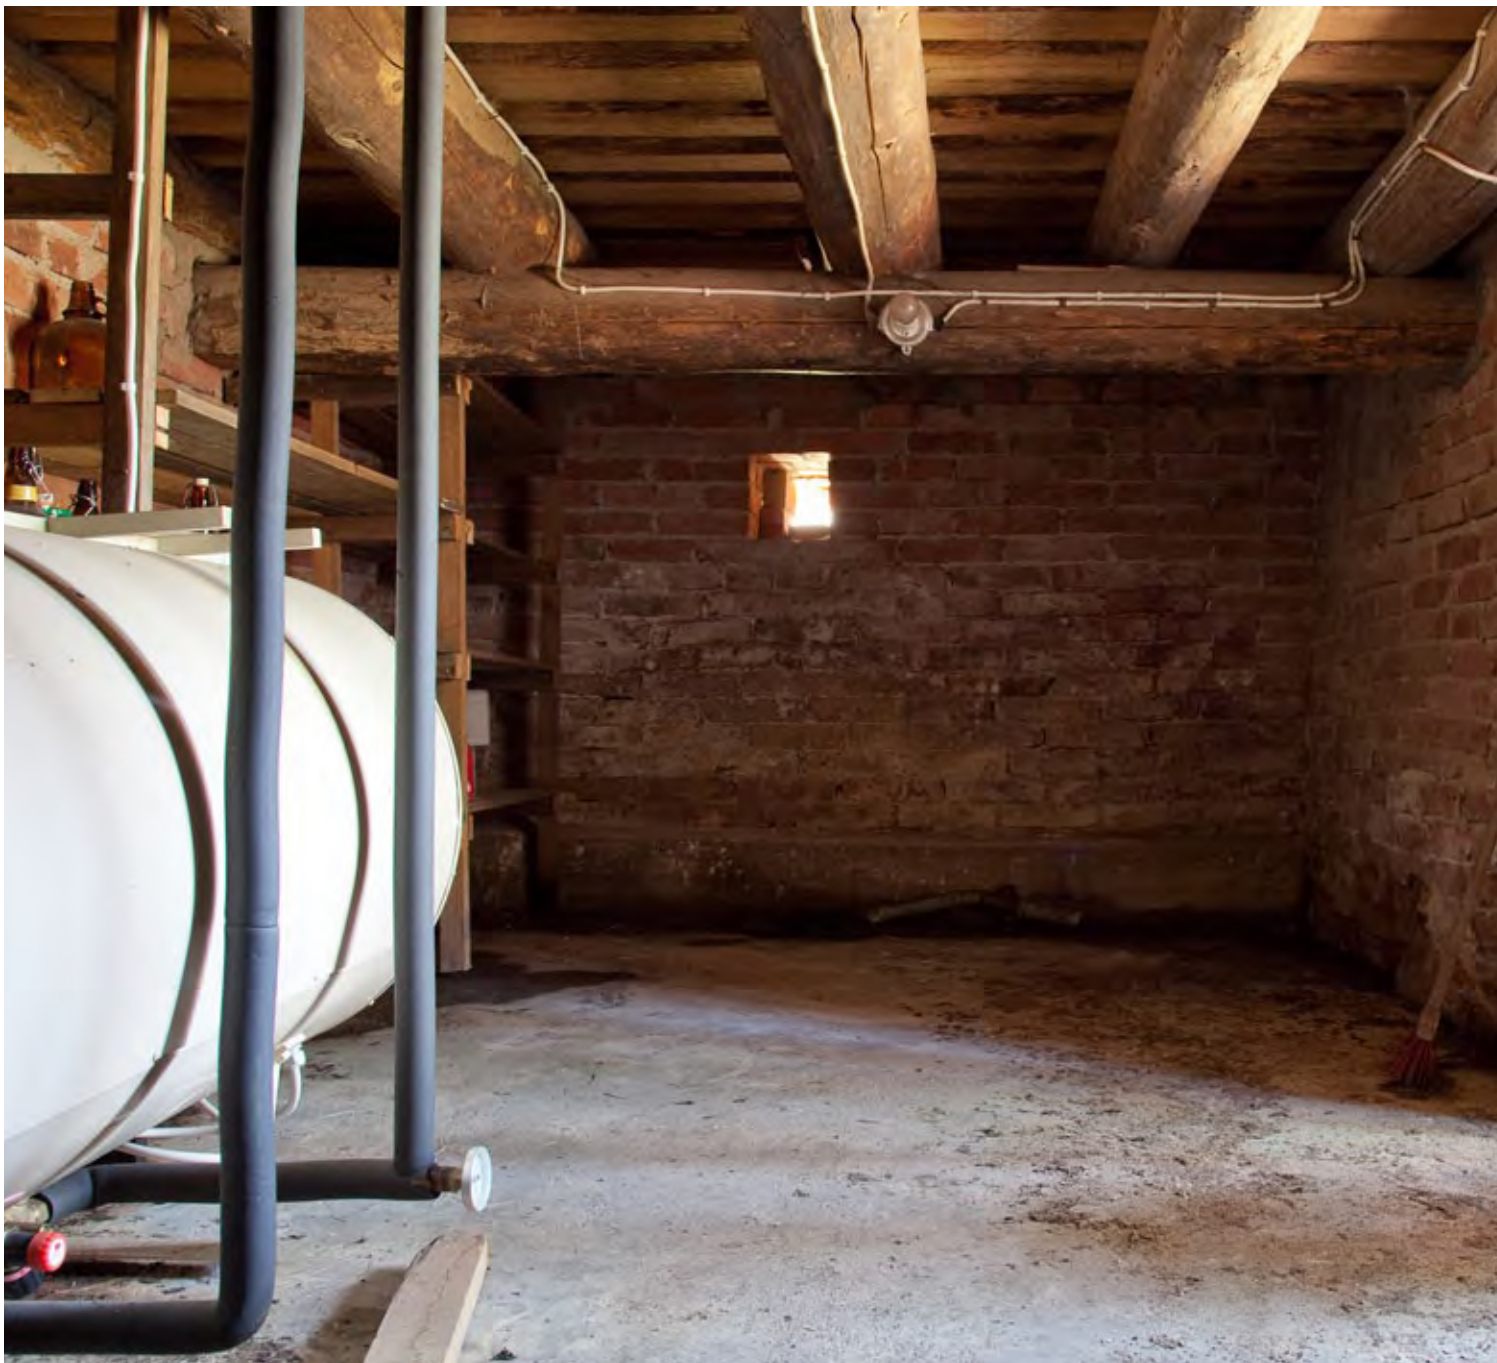
Kellari

Tuuletus heikko

Kellarin puiset kattopalkit OK

Seinät OK lukuunottamatta seuraavalla sivulla esiteltyä kosteusvauriota.

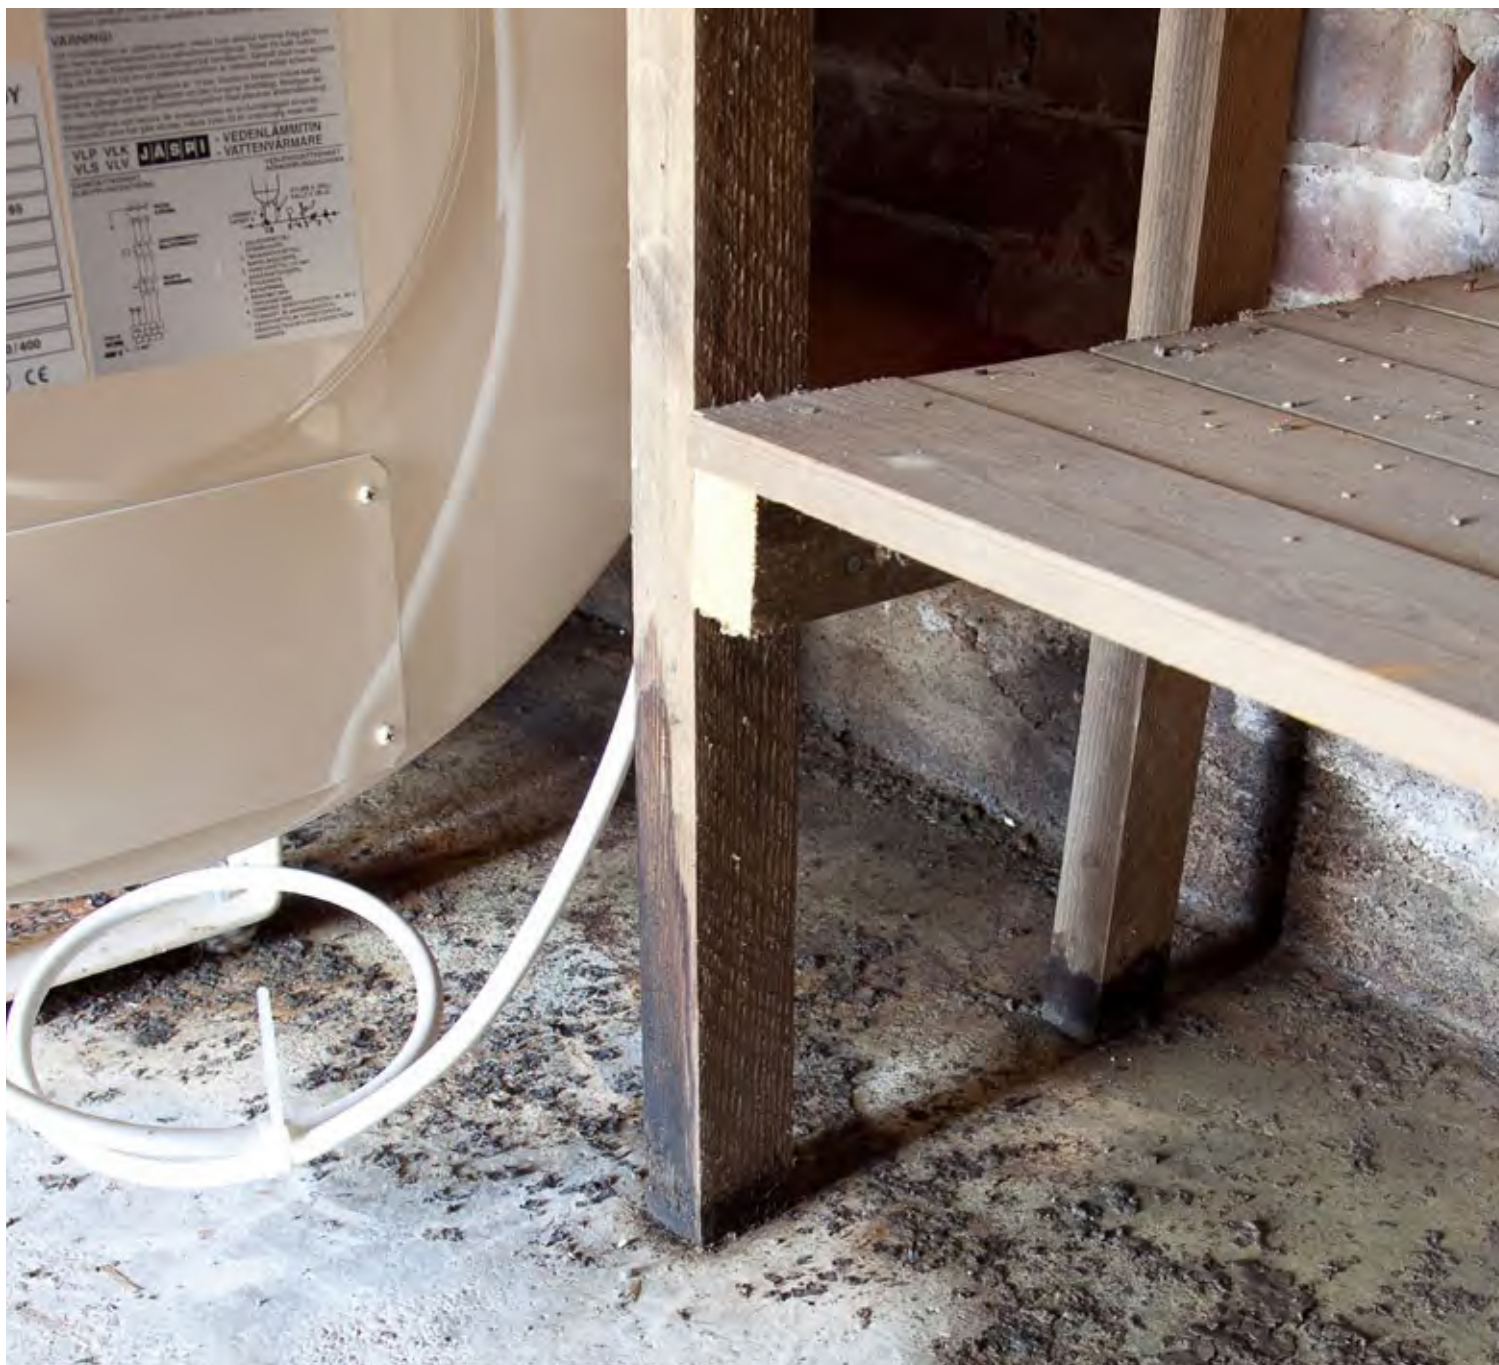
Kellari

Kellarin pitkän seinän alareunassa ja vastaisella lattialla kosteutta ja pintakasvustoa.

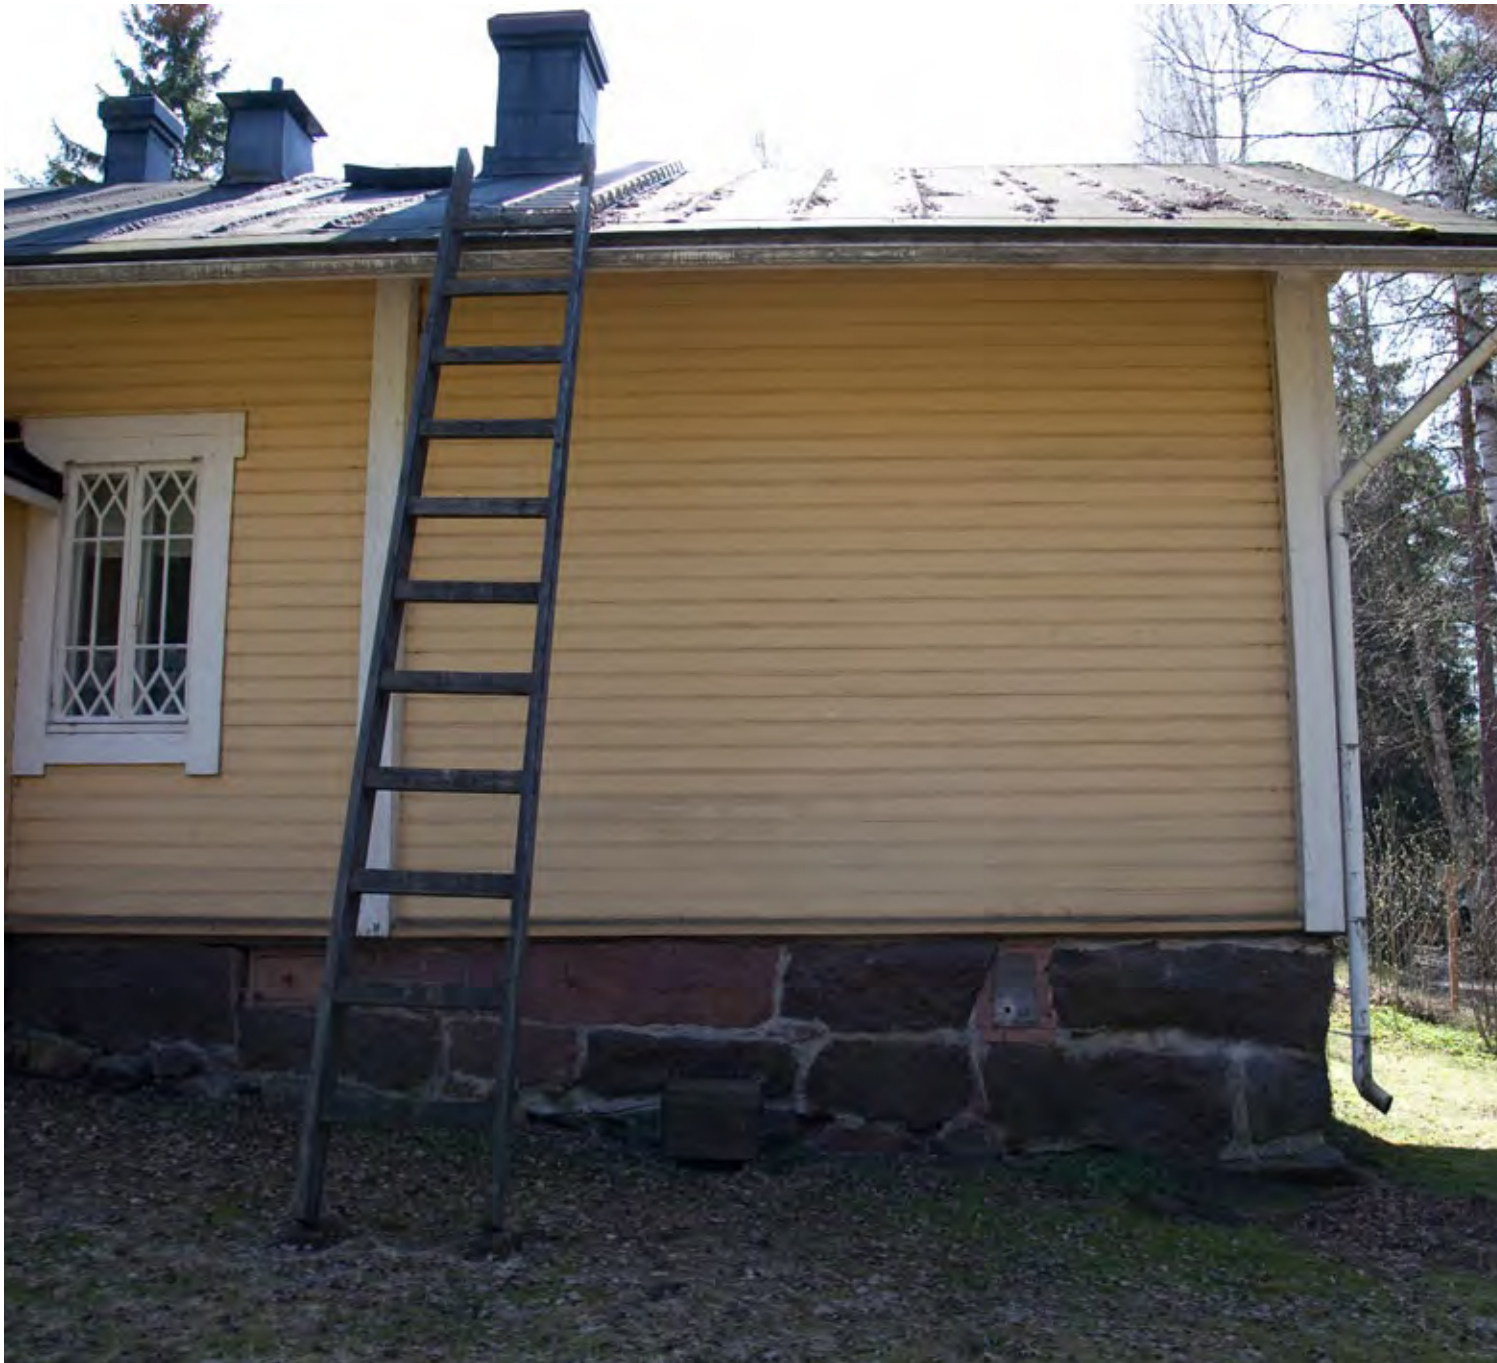
Julkisivu

Vaakapaneeli (140mm) OK.

Räystäskourut likaiset ja täynnä roskaa.

Räystäskourujen kiinnituslauta pehmeä koko räystään mitalta.

Nurkan vuorilautojen alapää pehmeä.

Katon huopa OK
