Kuntotutkimus

Langinkoski, metsänvartijan maja

05/2010

Kymenlaakson Ammattikorkeakoulu

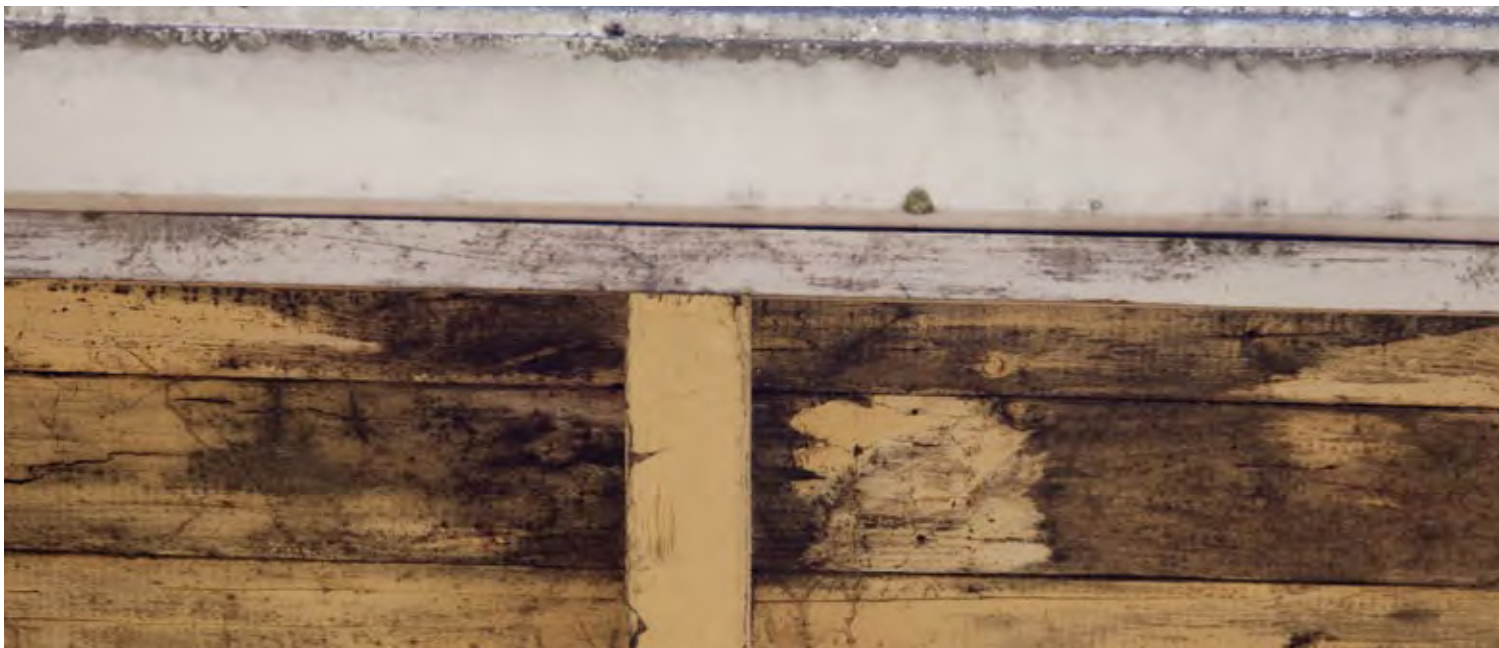
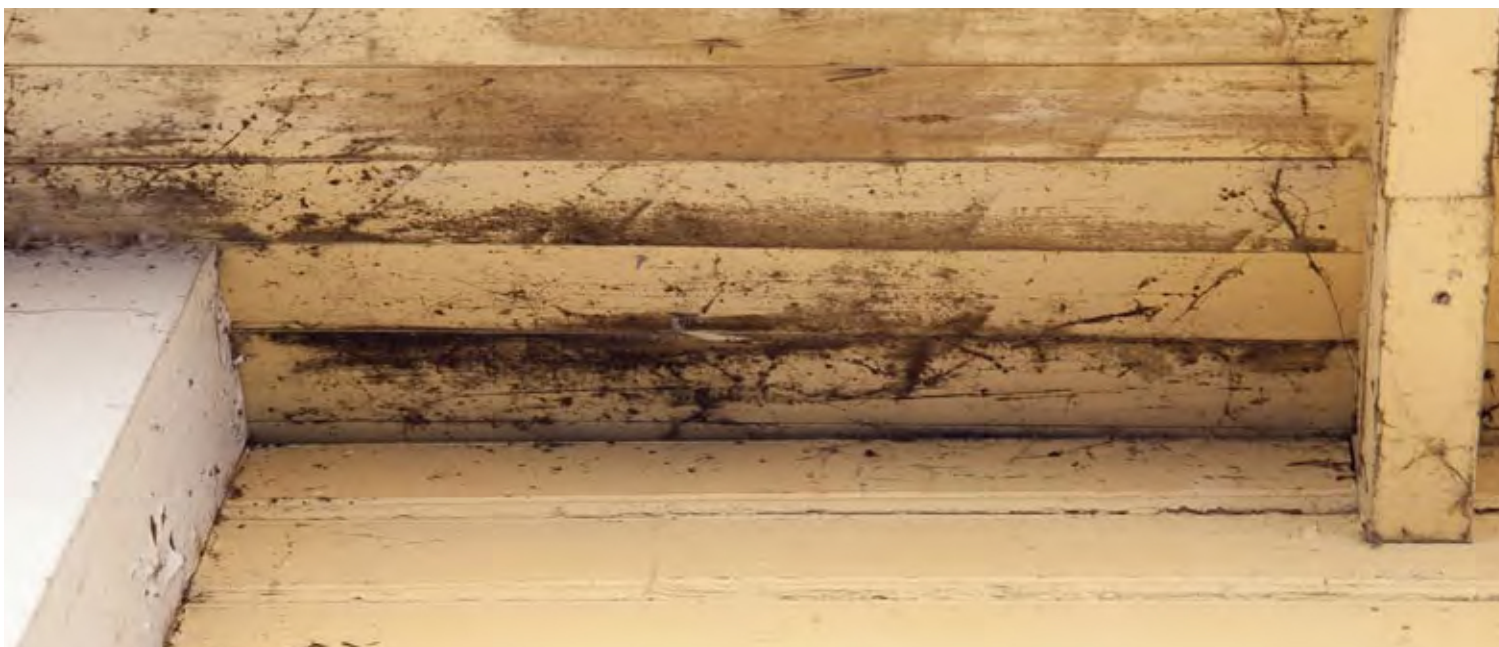
Julkisivu

Räystään aluslaudoitus muutamasta kohtaa erittäin pehmeä. Selkeä kosteusvaurio

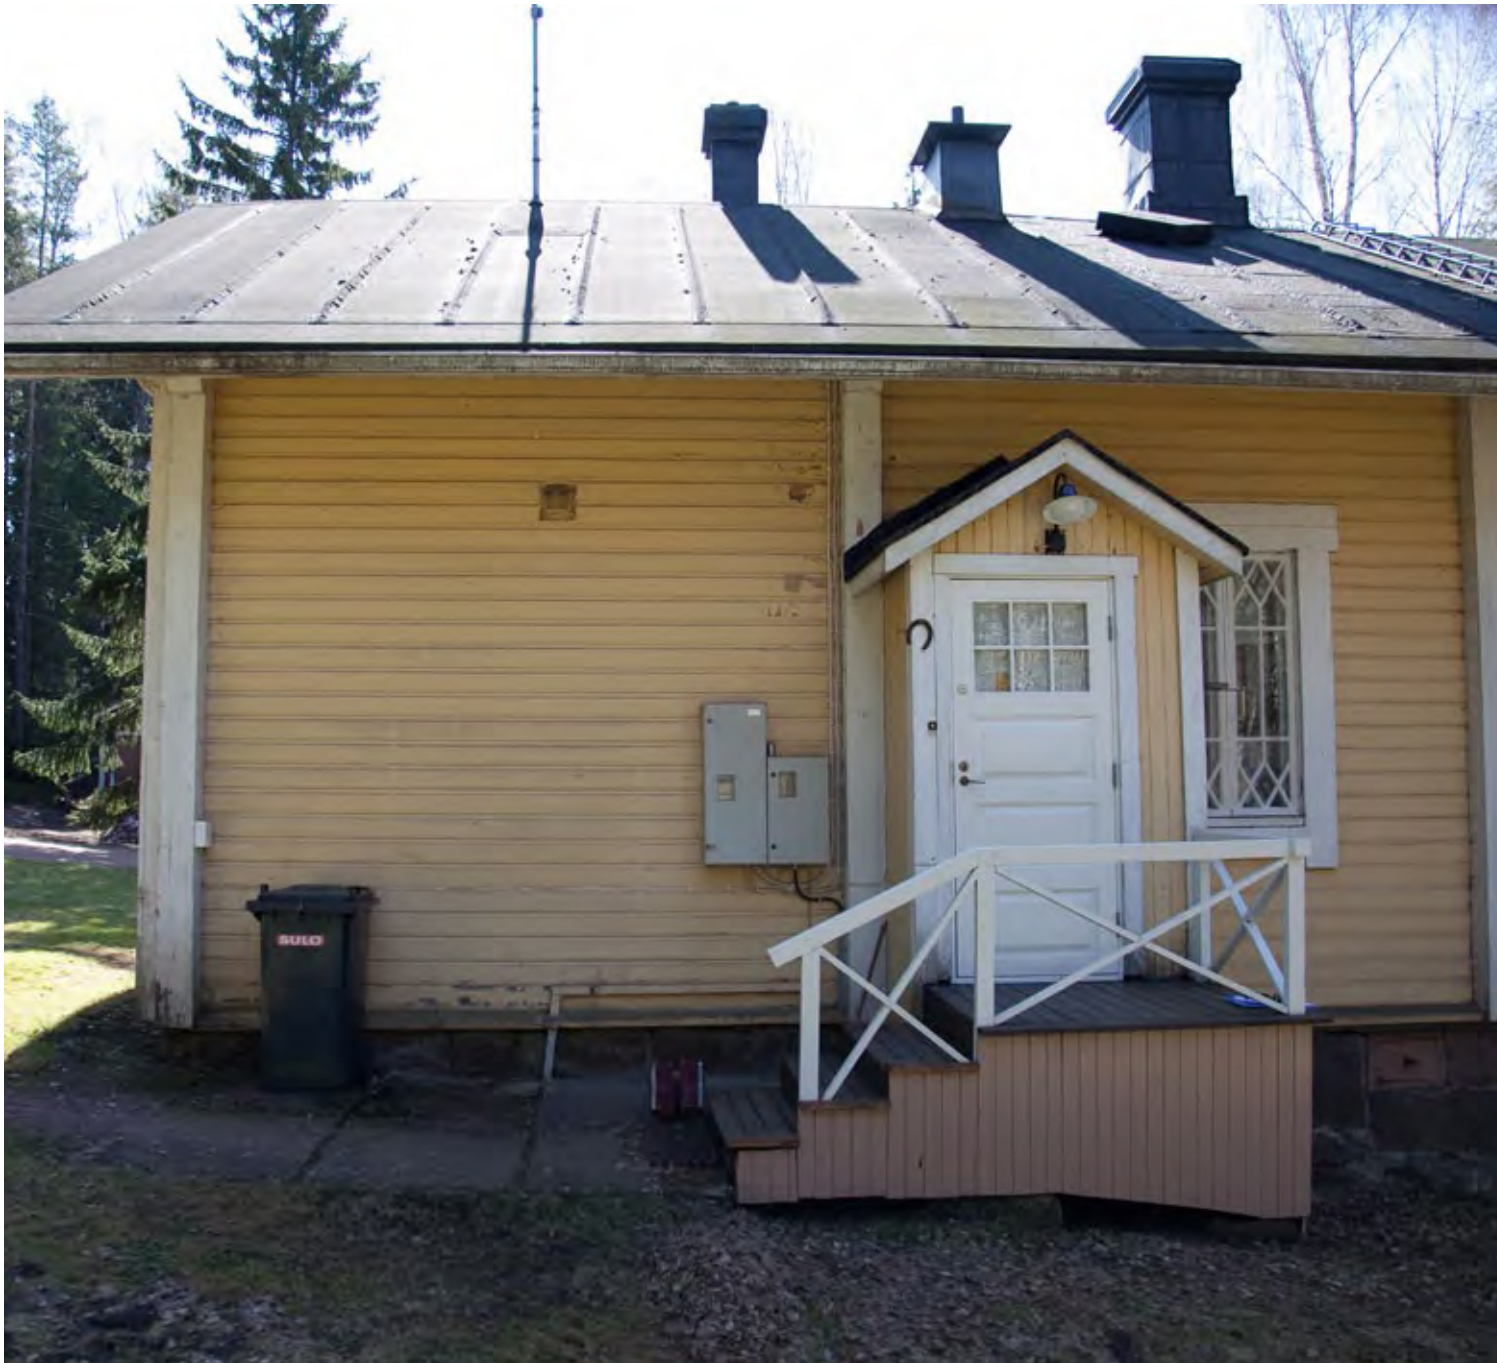
Julkisivu

Vaakapaneeli (140mm) OK.

Seinän alareunan tippalauta pehmentynyt.

Maalipinta paikoin lohkeillut.

Räystään kiinnityslauta pehmeä.

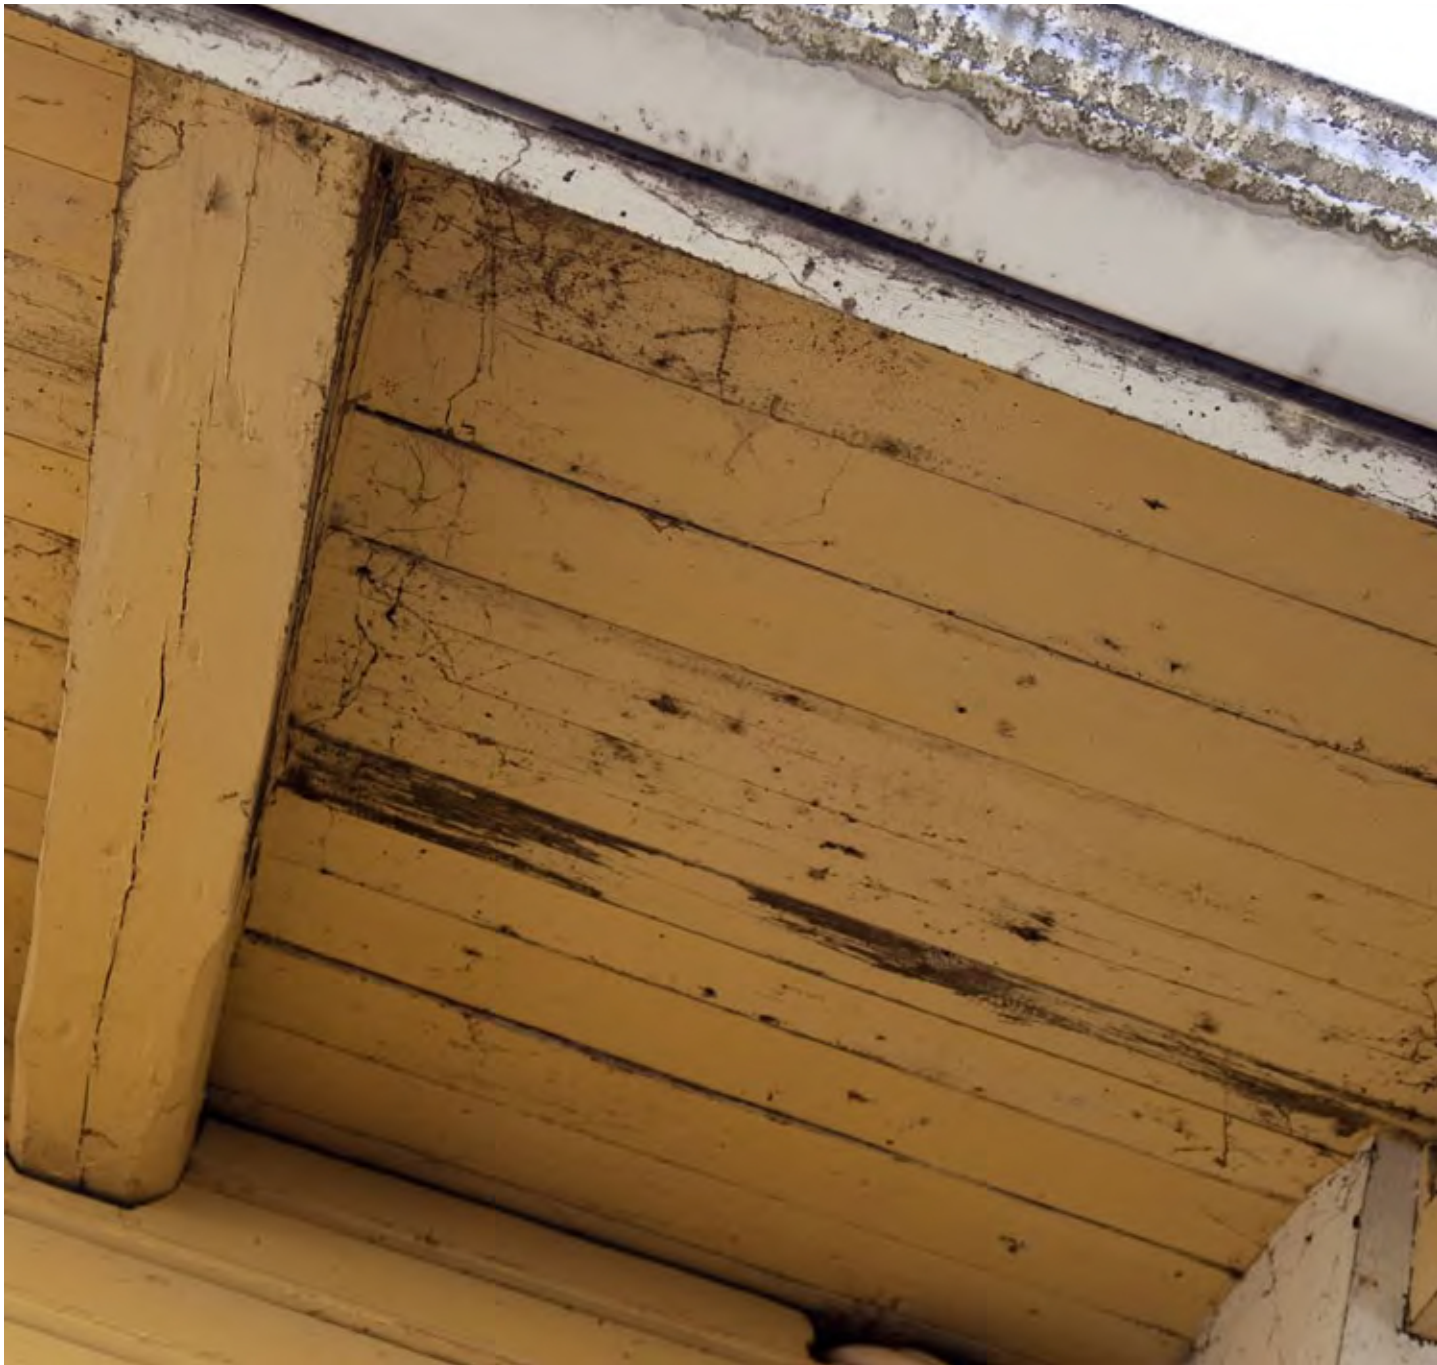
Julkisivu

Räystään aluslaidoitus kostunut ja pehmeä.

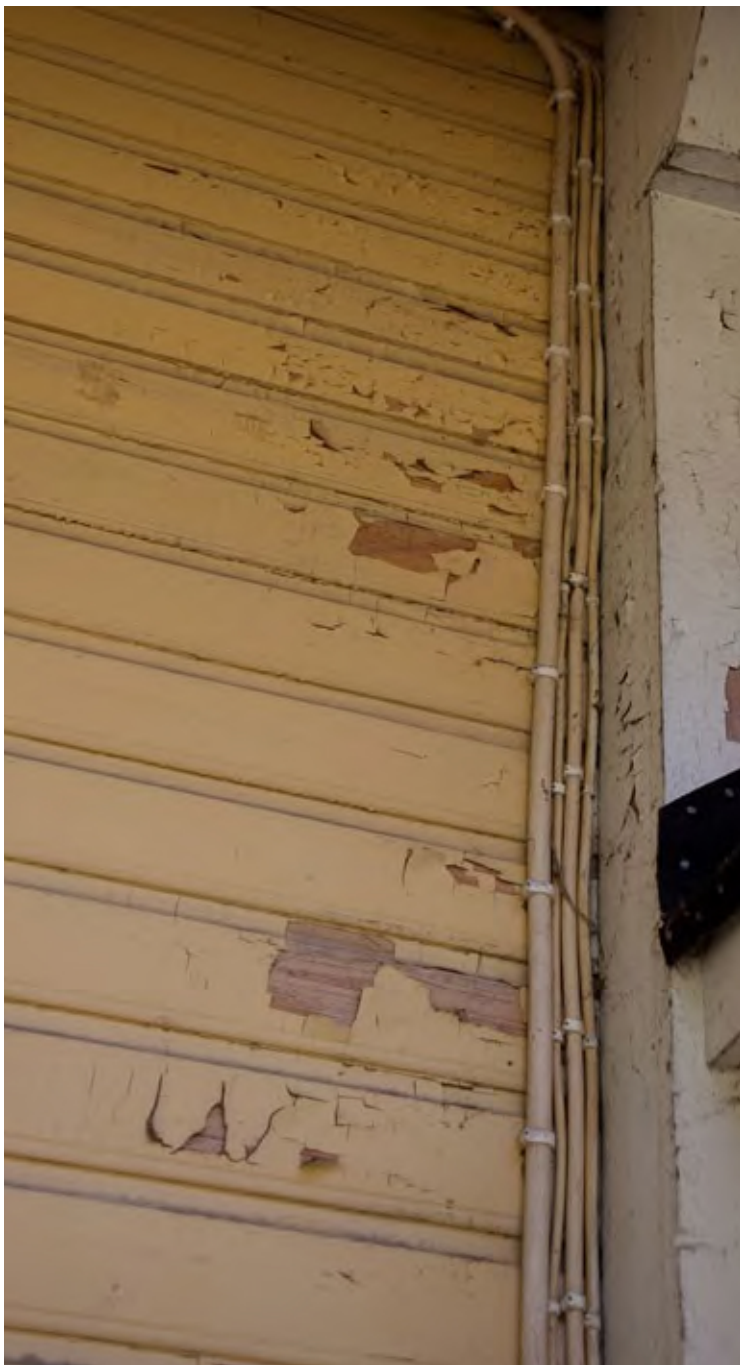
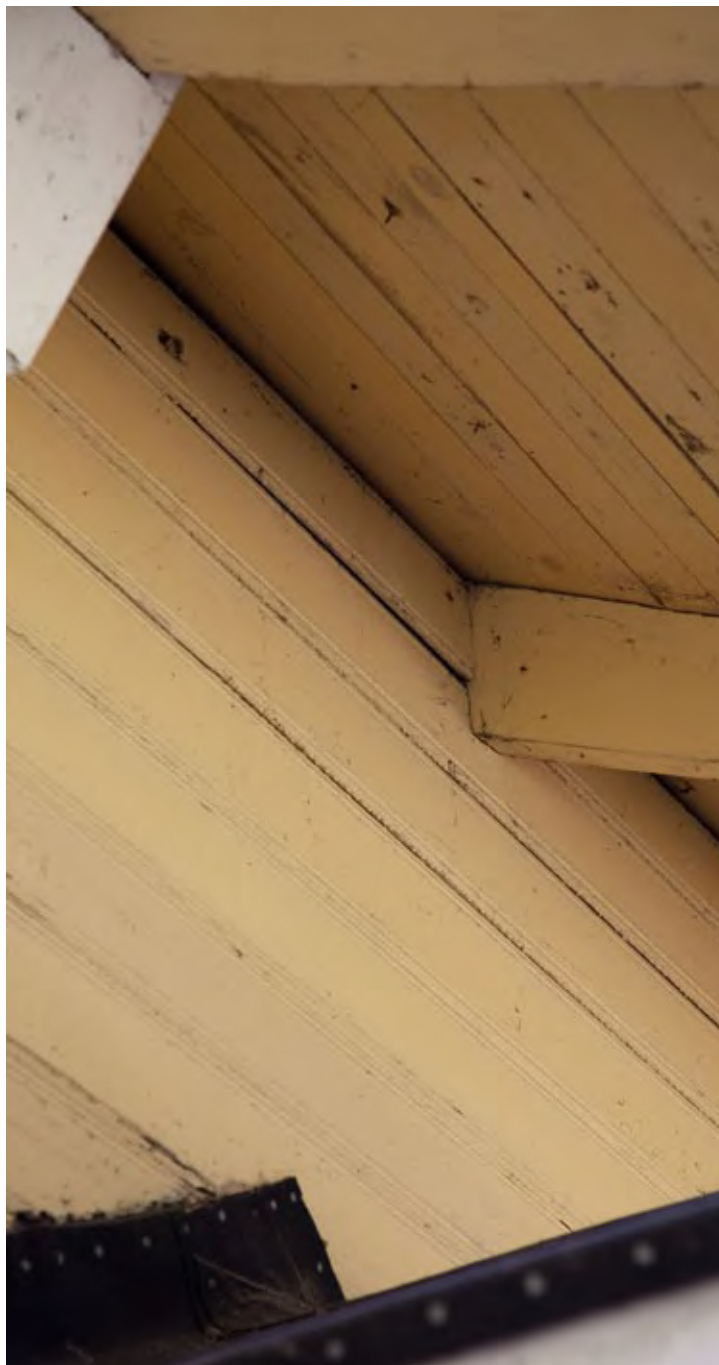
Julkisivu

Maalipinta lohkeillut.

Muutama vaakapaneeli rakoili.

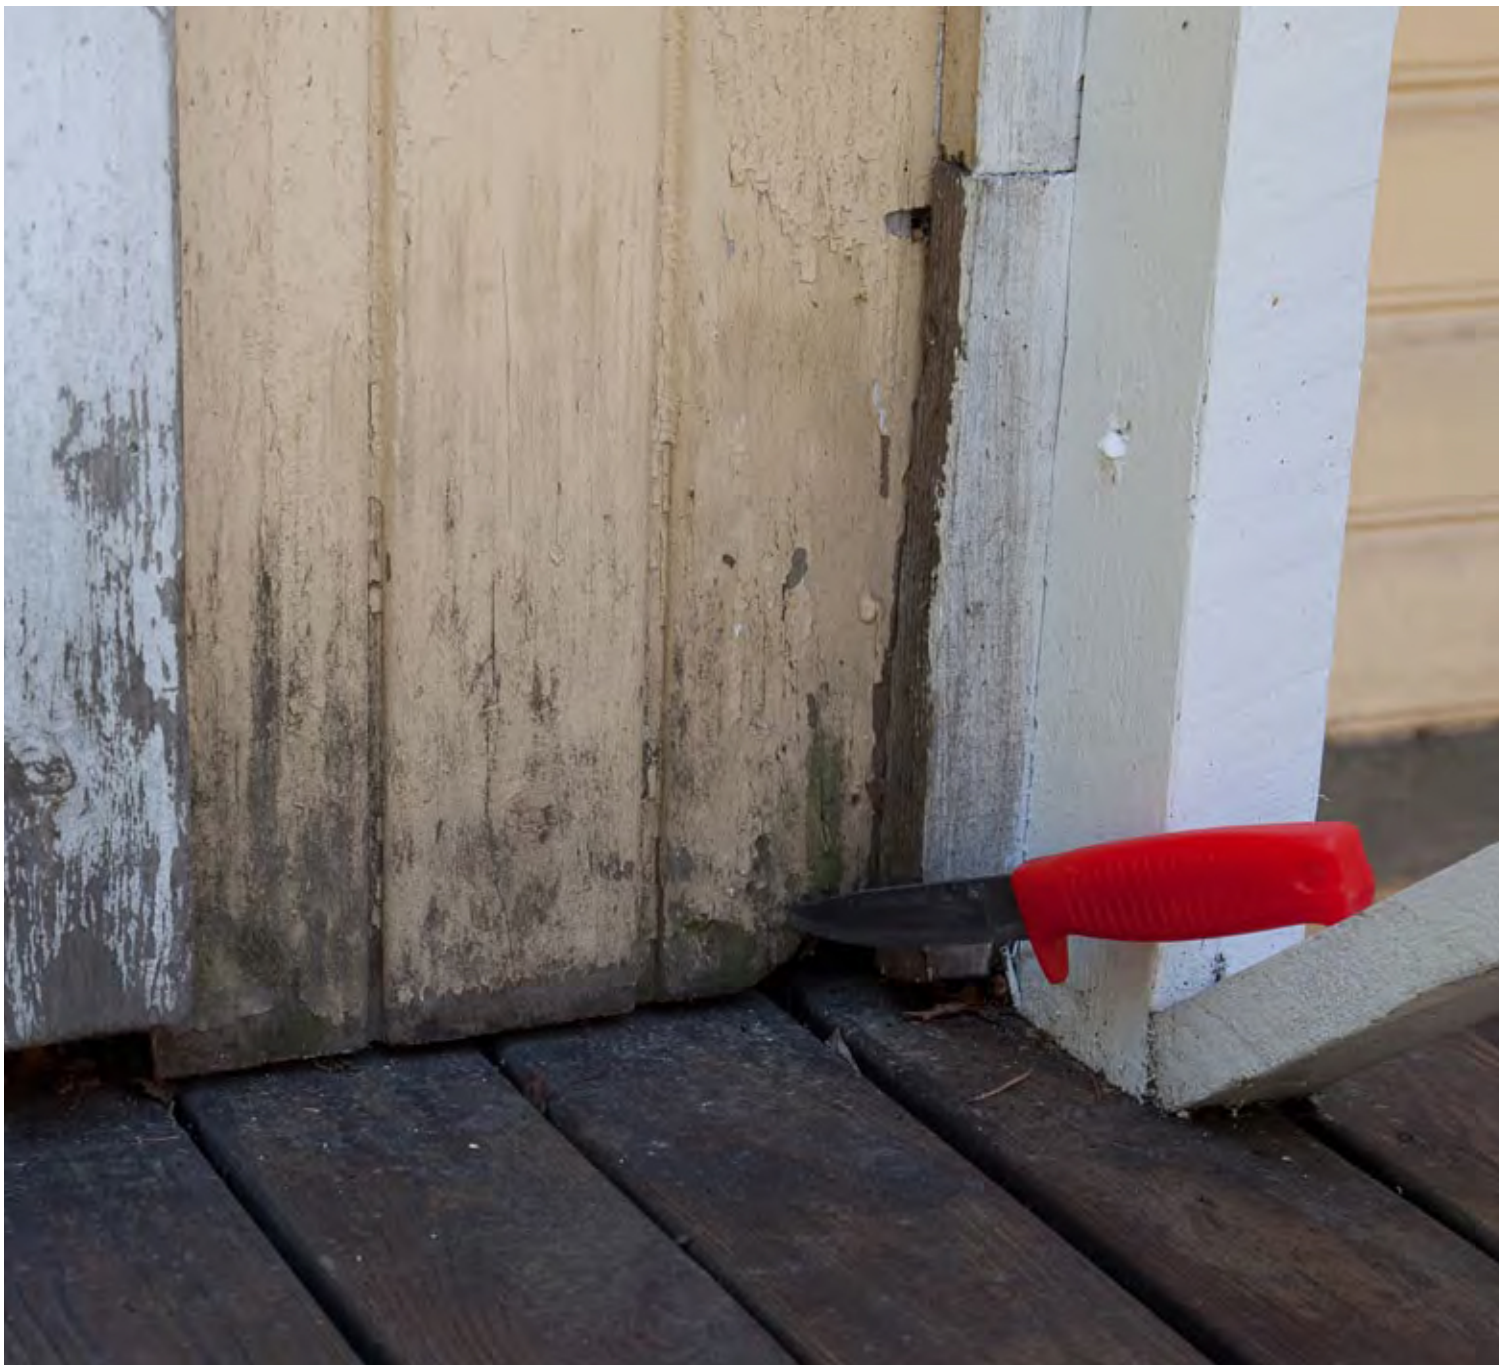
Kuisti

Kuistin pystypaneeli (95mm) alapäistä pehmeä. Myös maalipinta kärsinyt selkeästi.

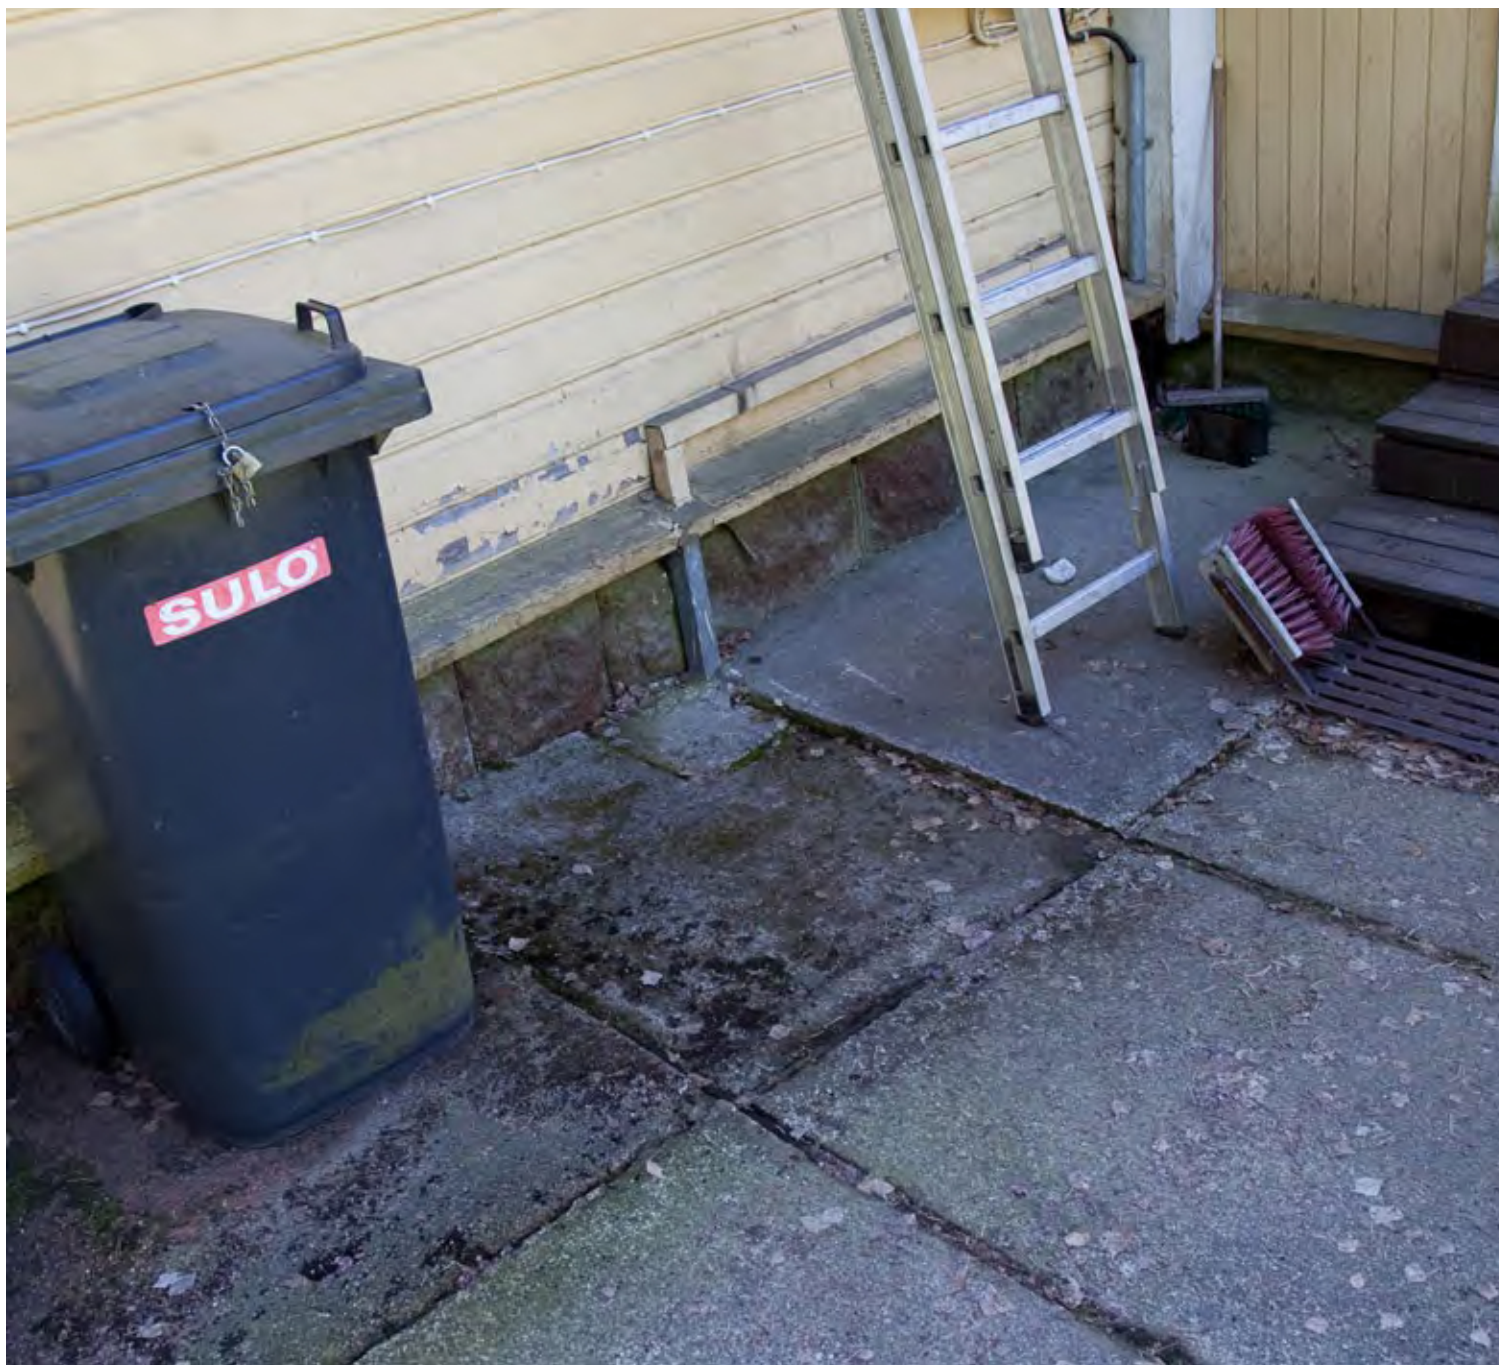
Kiveys

Kiveyksen kaadot aiheuttavat erittäin todennäköisesti 'vesialtaan' muodostumisen, josta seuraa kosteusrasituksia kiveykselle sekä talon sokkelille.

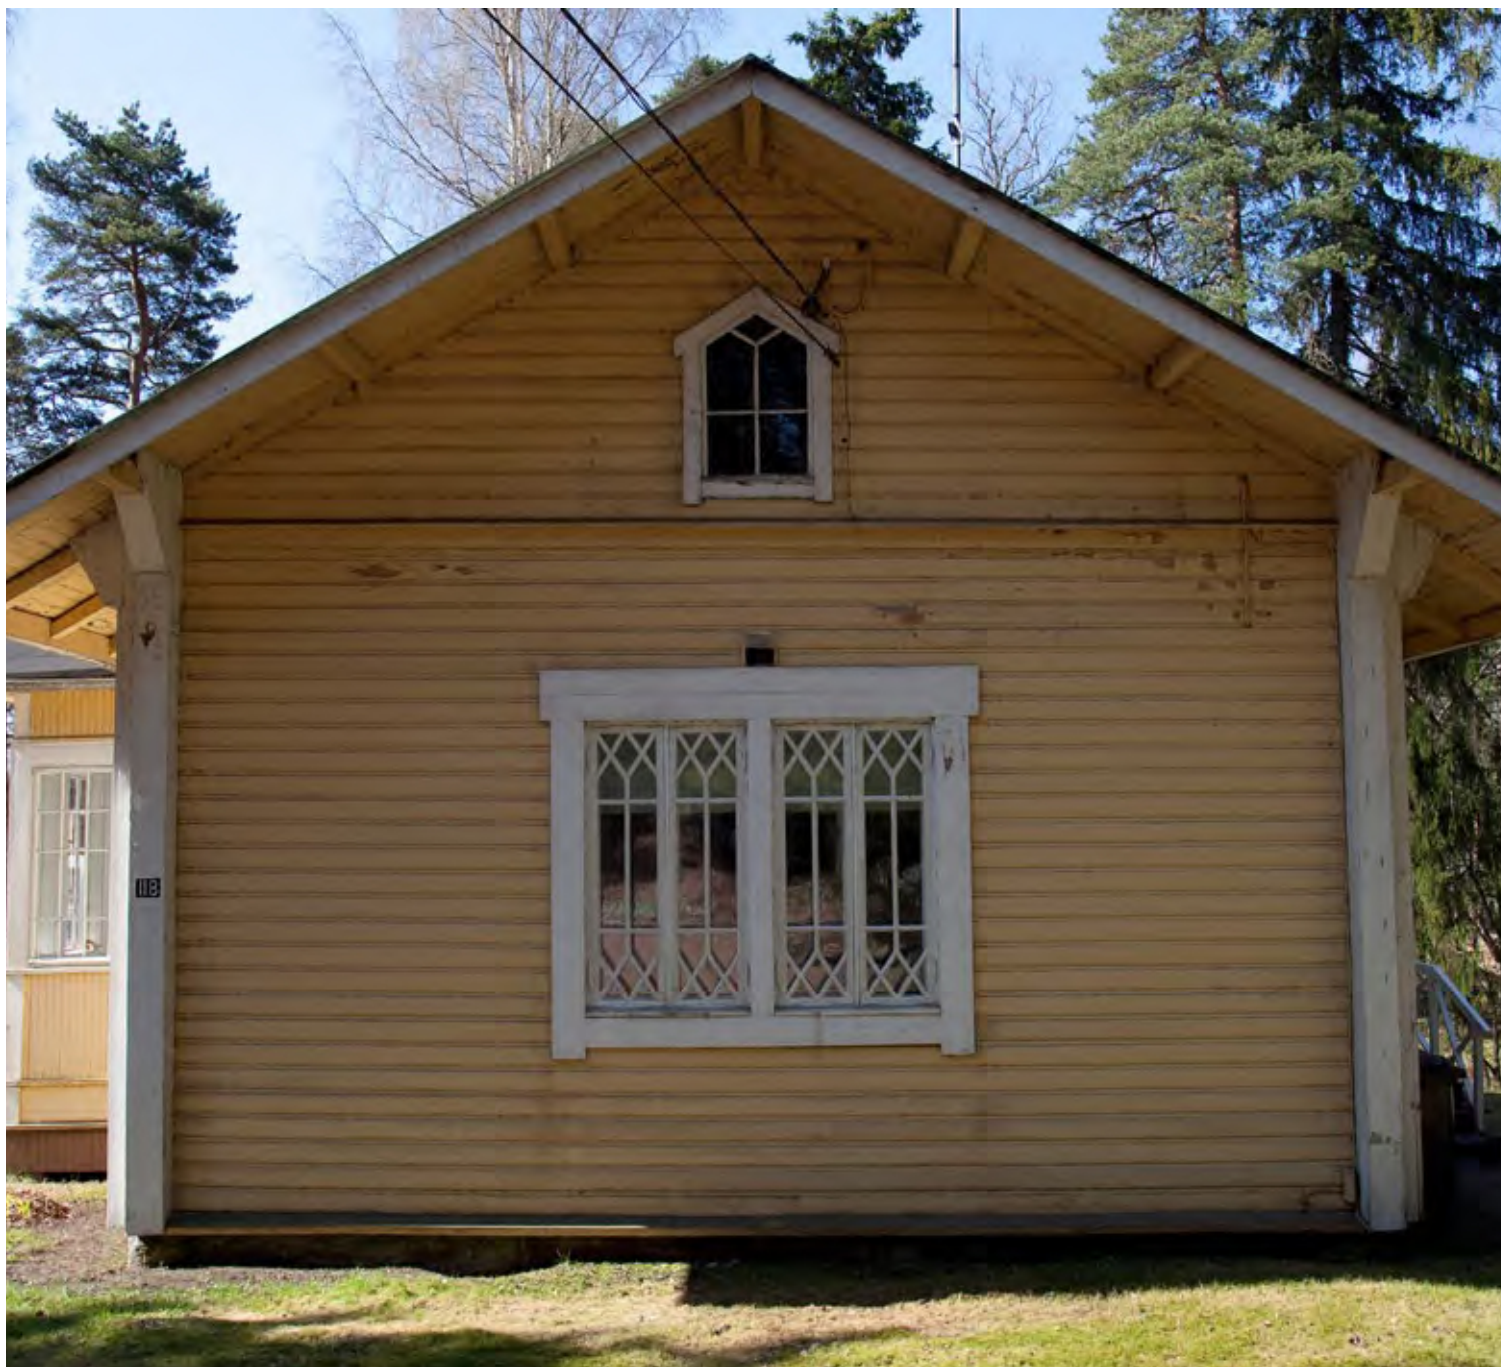
Julkisivu
(Julkisivu koilliseen)
Maalipinta irtoilee.

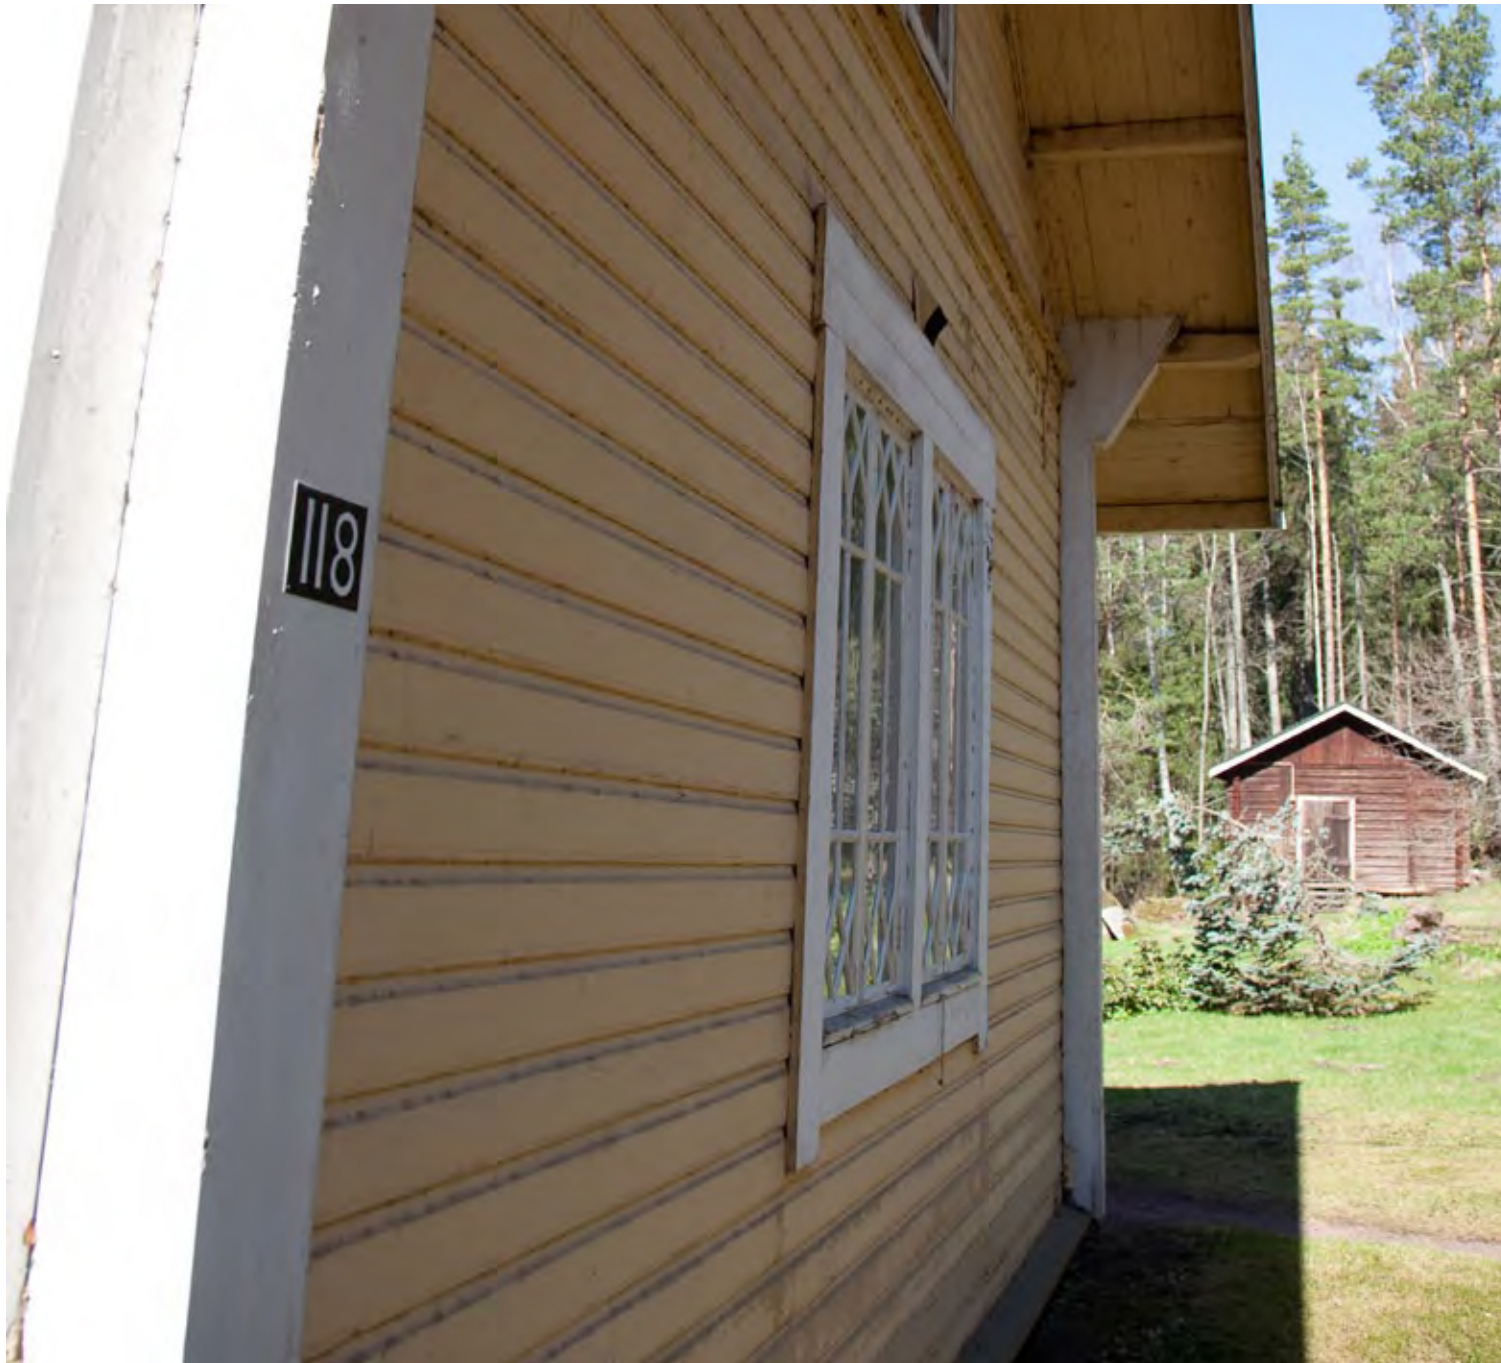
Julkisivu

Seinän paneeleissa lievää pullistumaa.

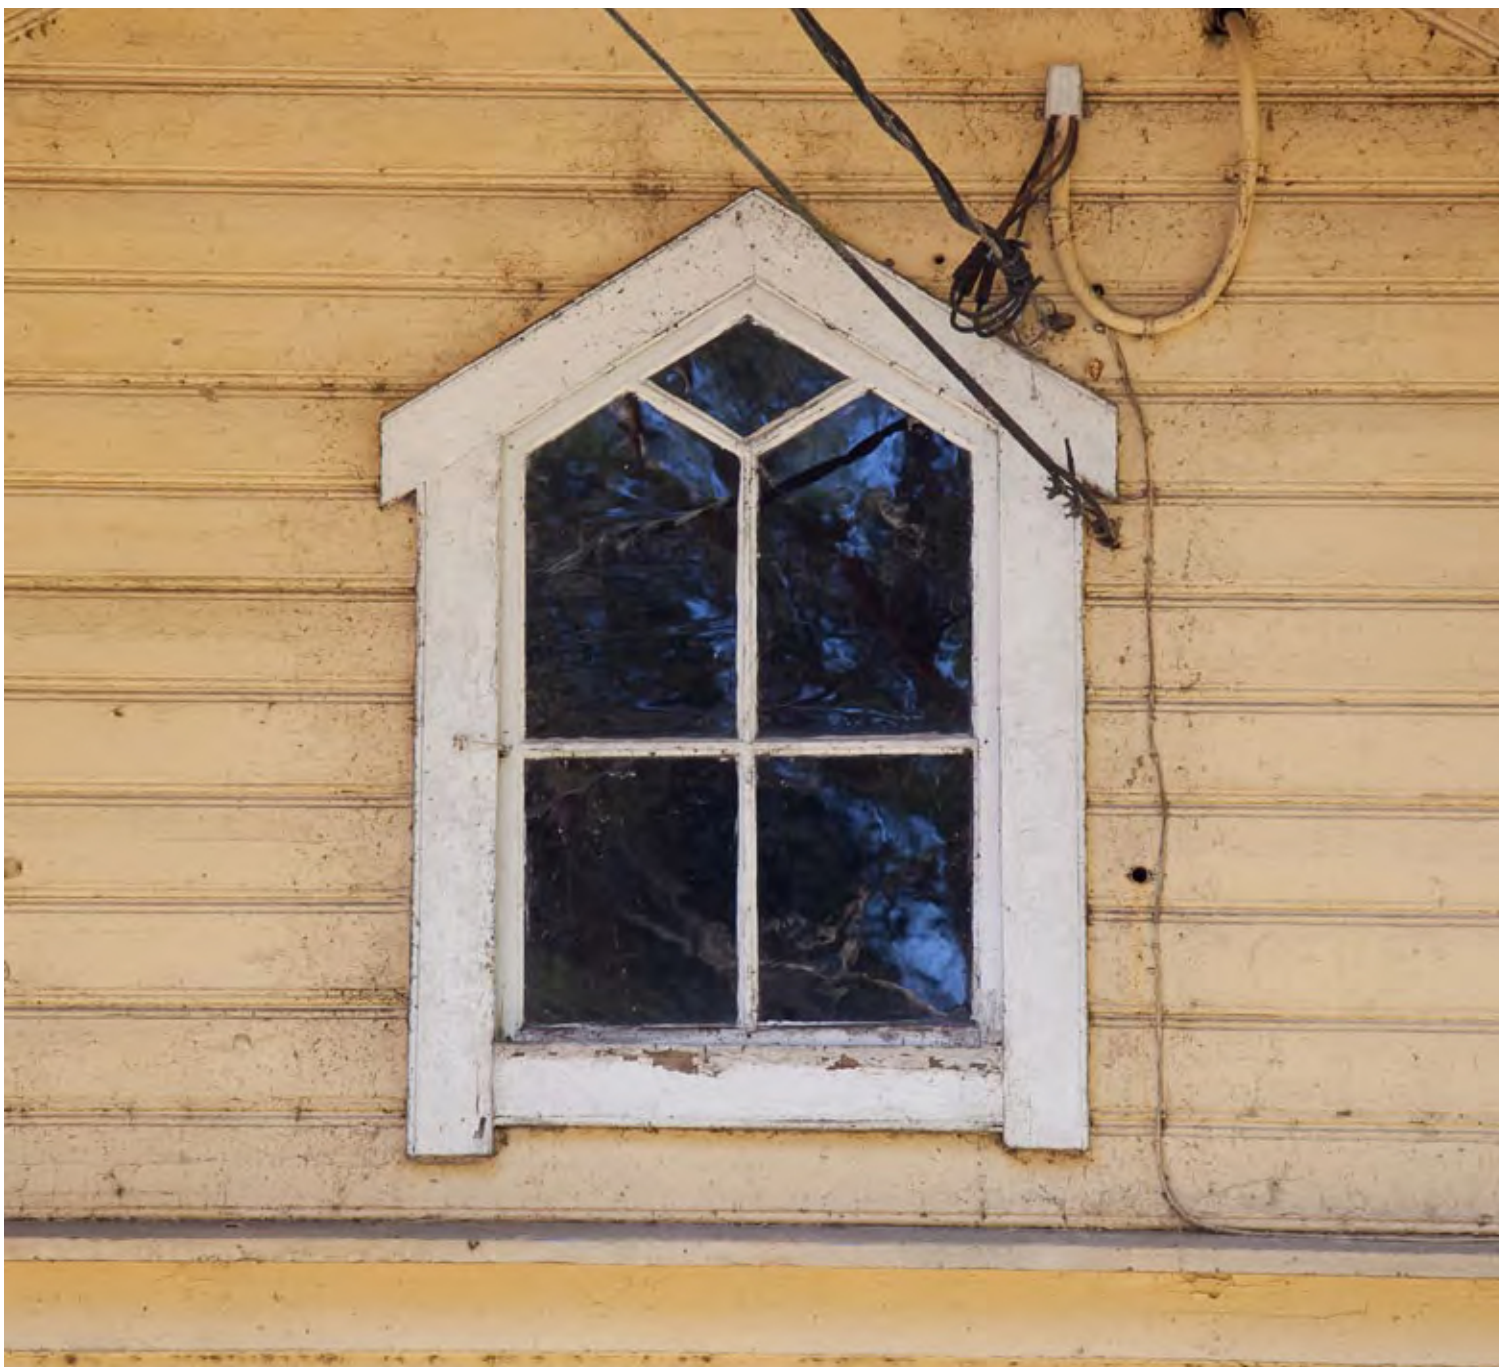
Julkisivu

Ullakon ikkunan vuorilaudat ja karmit
pehmeitä. Maali irtoillut.

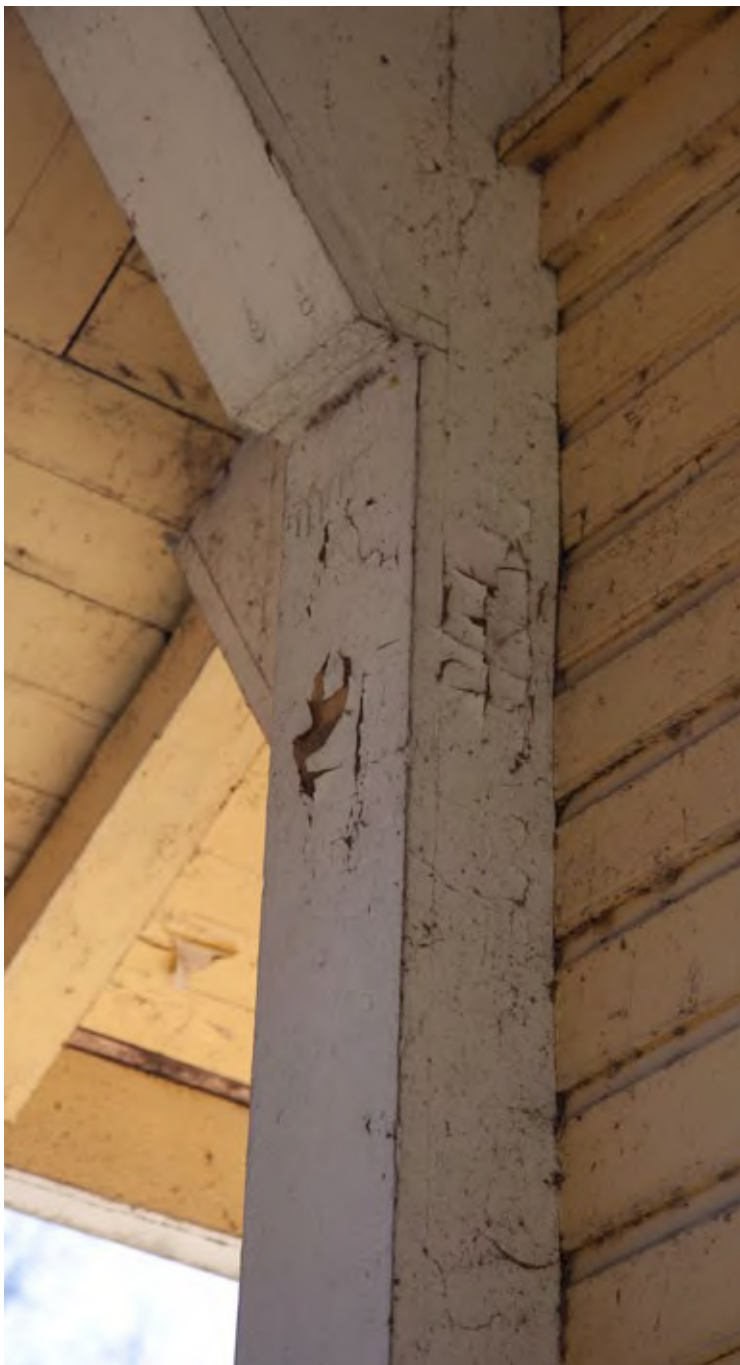
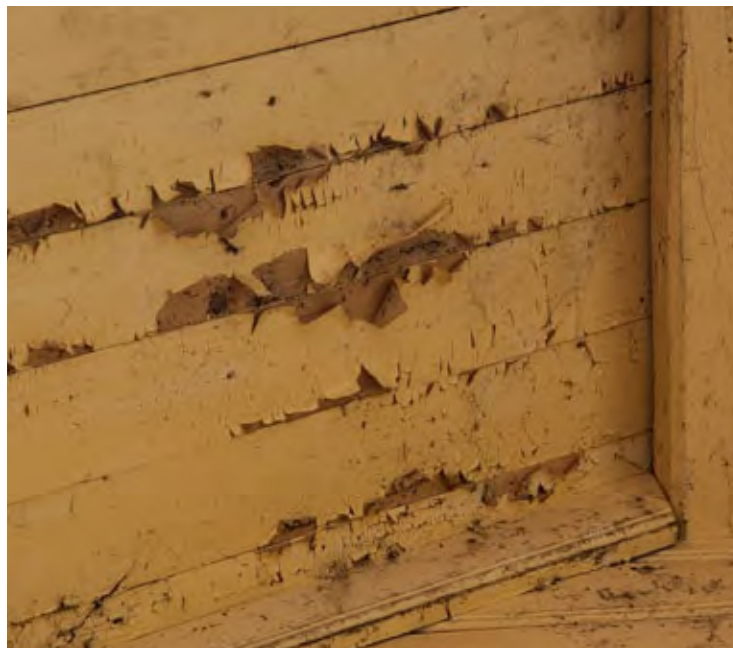
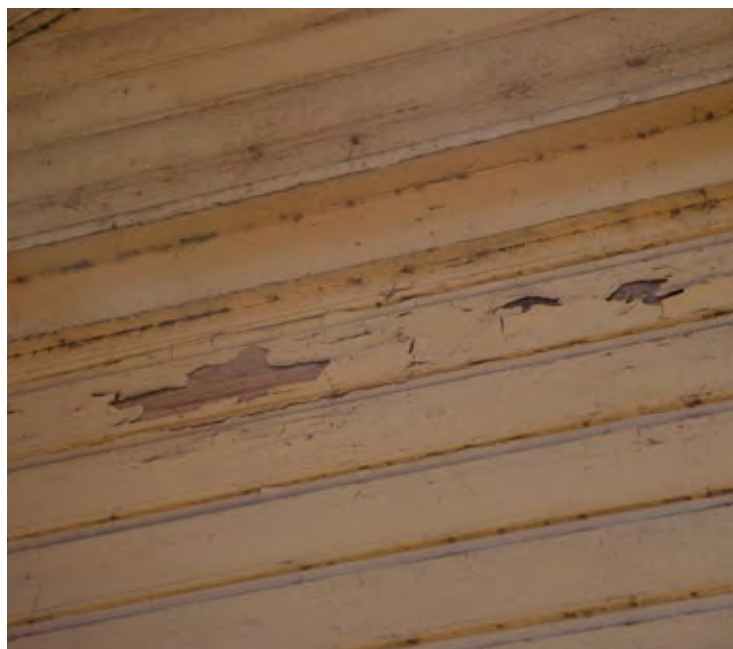
Julkisivu

Maali irtoillut useasta kohtaa seinästä ja räystäään aluslaudoista.

Räystäään aluslaudoissa kosteusvaurioita.

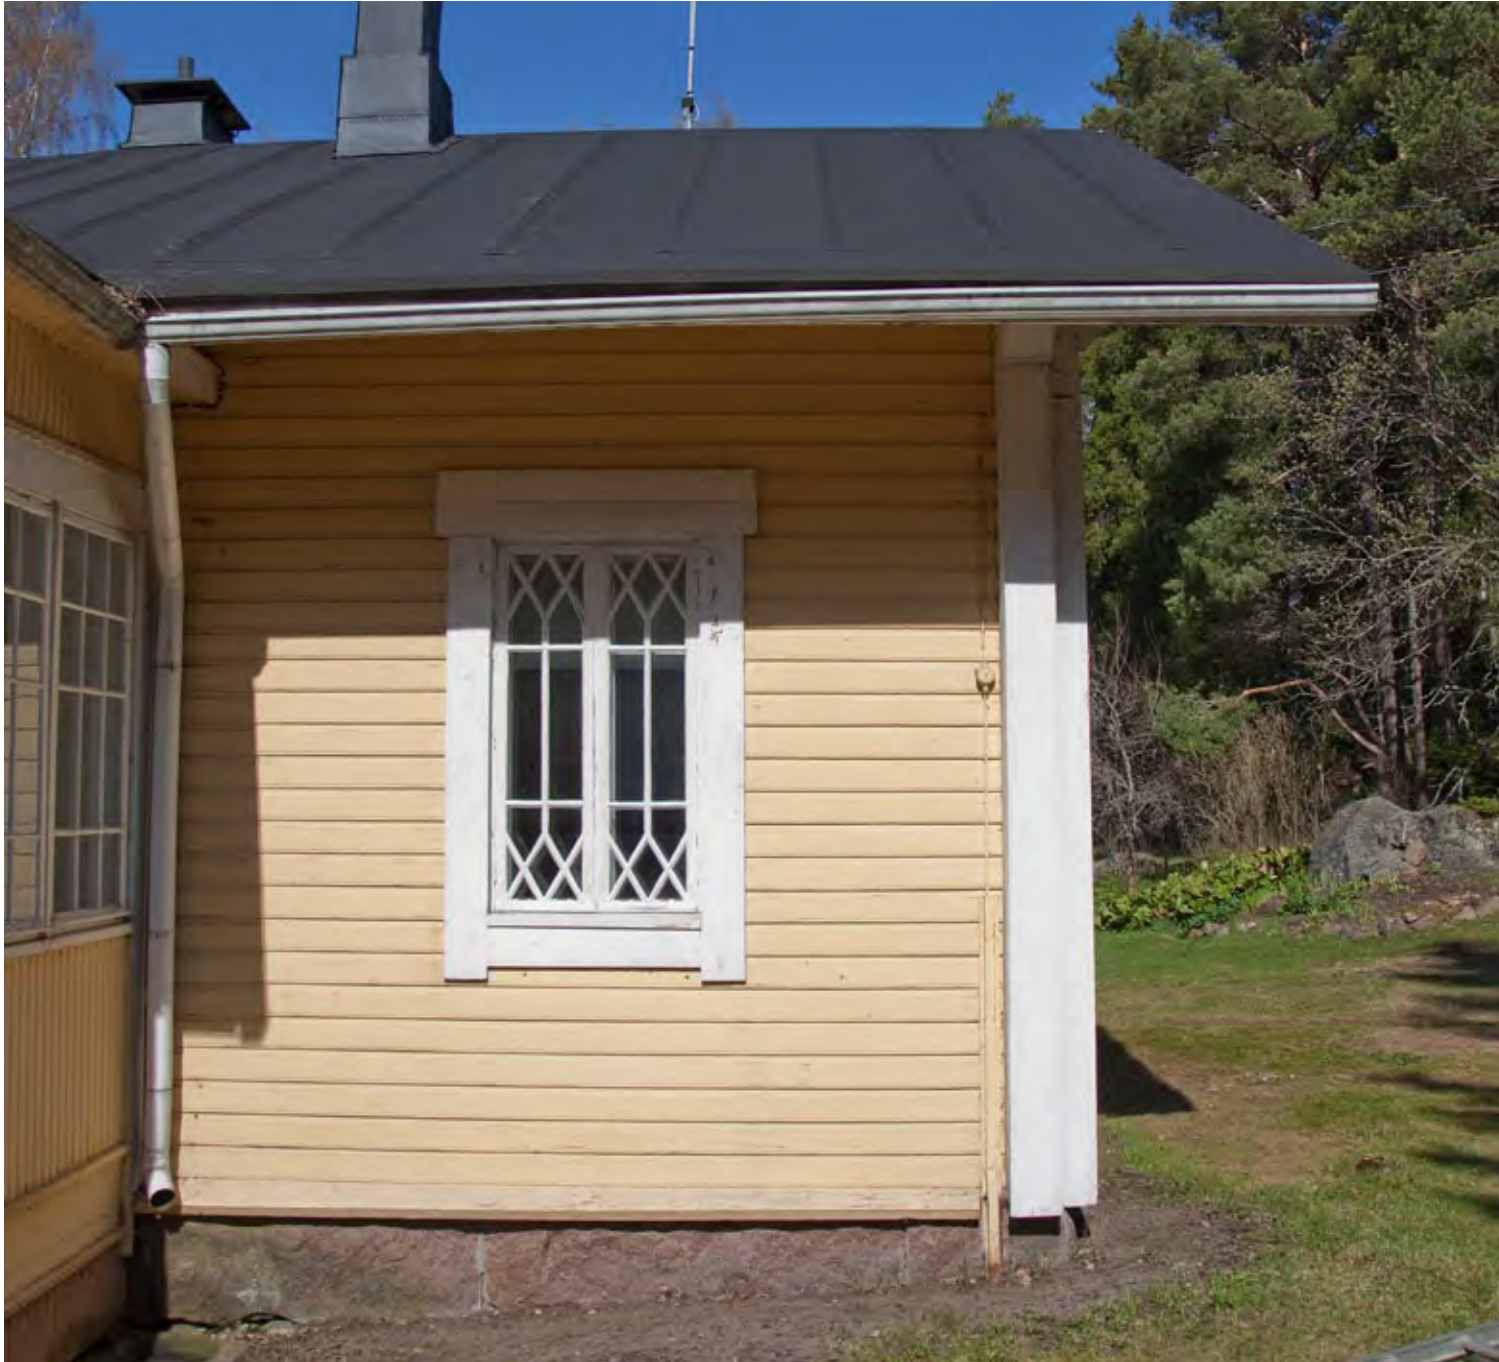
Julkisivu

Vaakapaneeli (140mm) OK.

Maalipinta hilseilee.

Seinän tippalauta pehmeä.
