Kuntotutkimus

Langinkoski, metsänvartijan maja

05/2010

Kymenlaakson Ammattikorkeakoulu

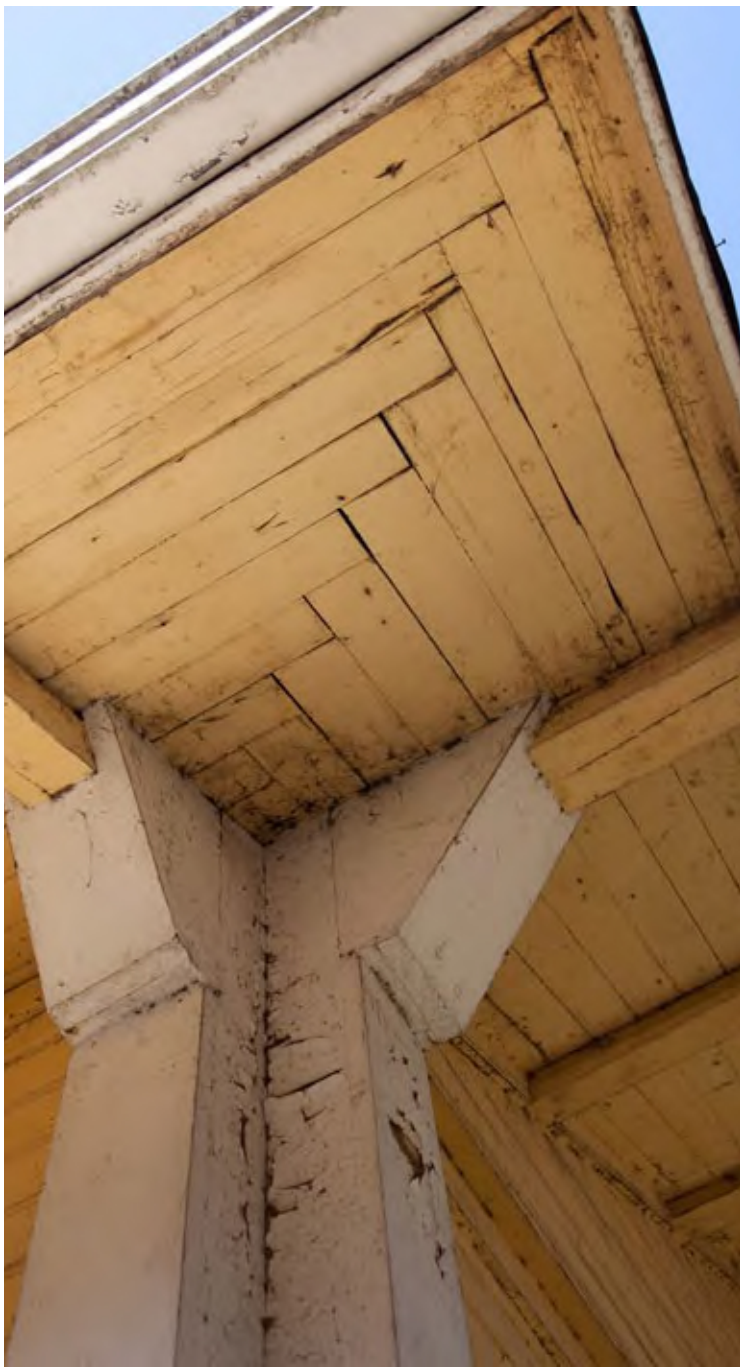
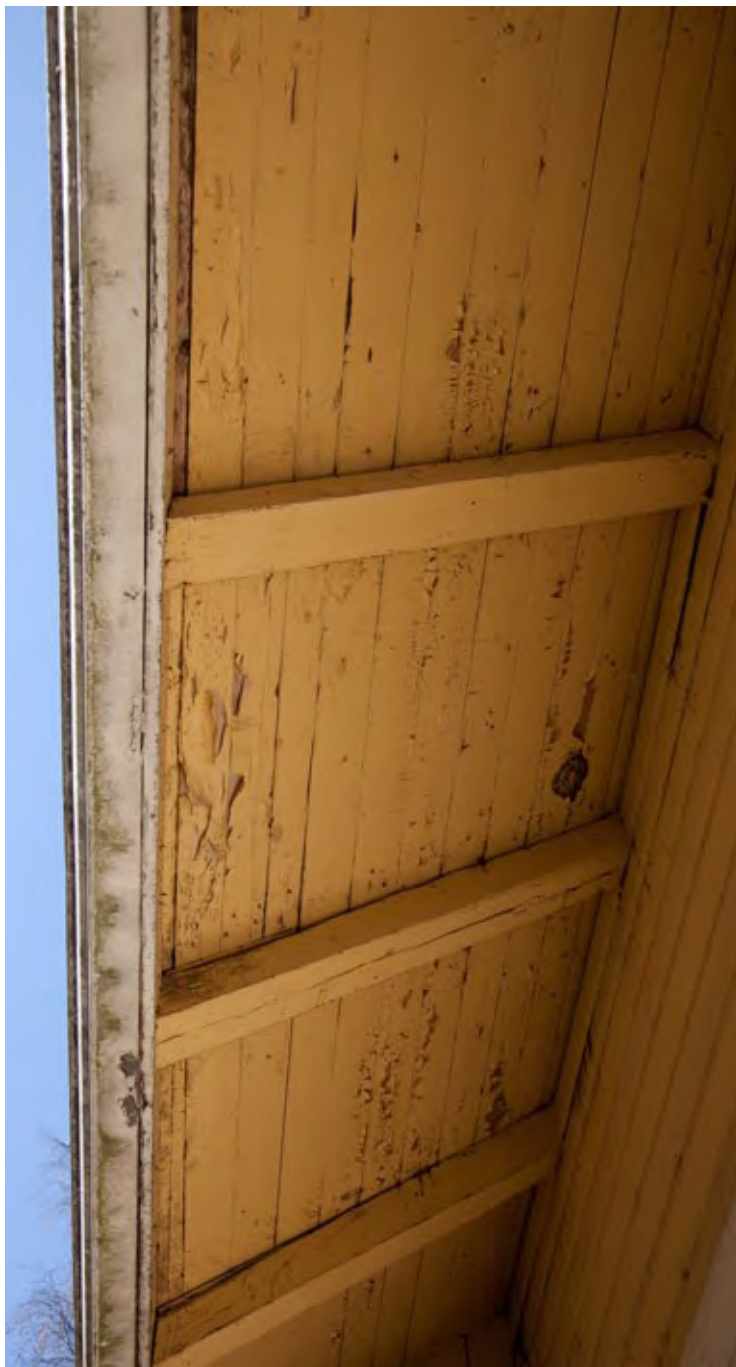
Julkisivu

Räystään aluslautojen sekä kulman vuorilautojen maali hilseilee.

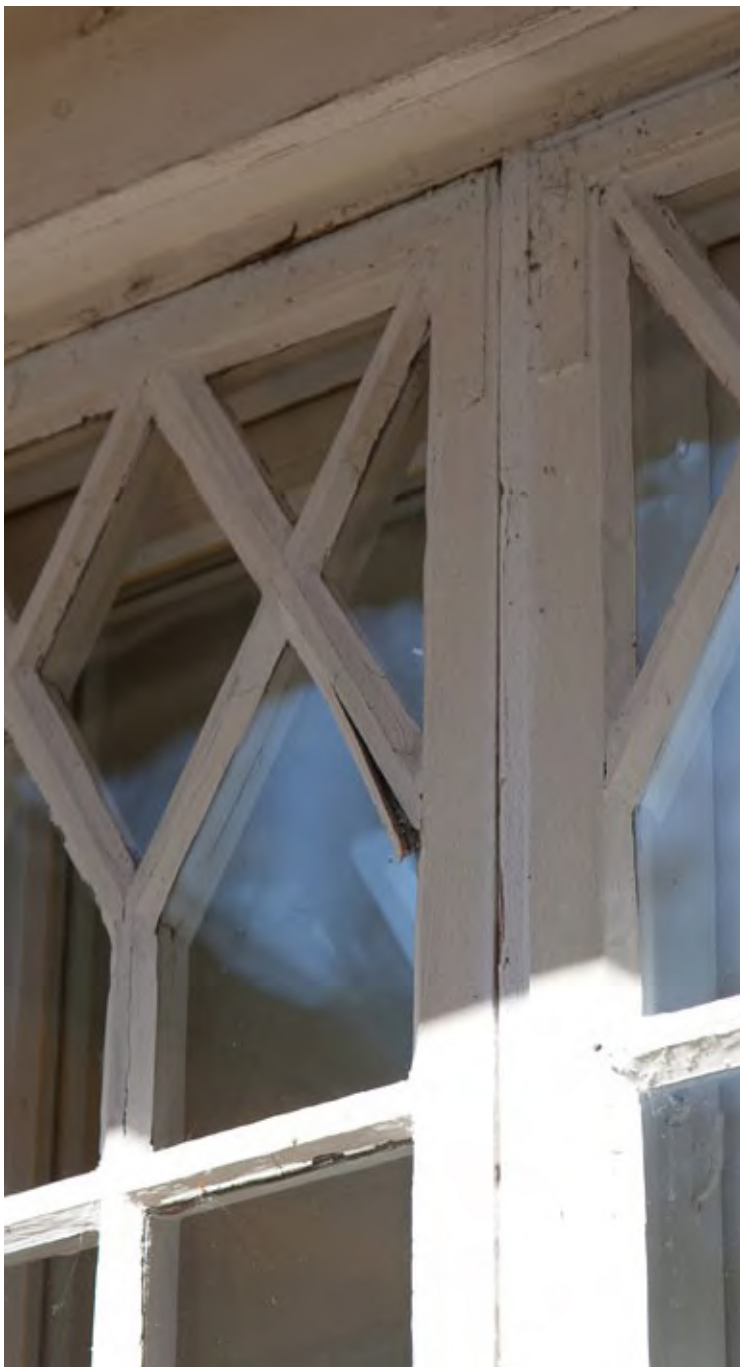
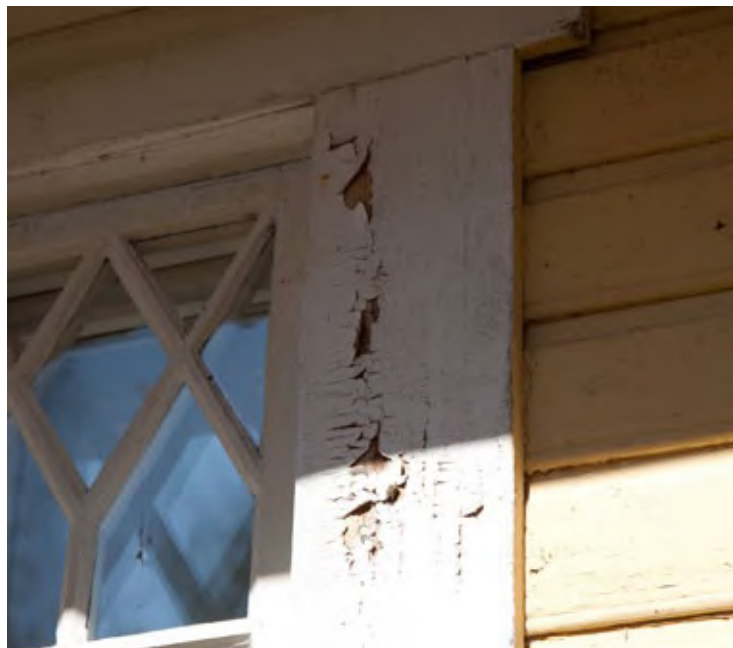
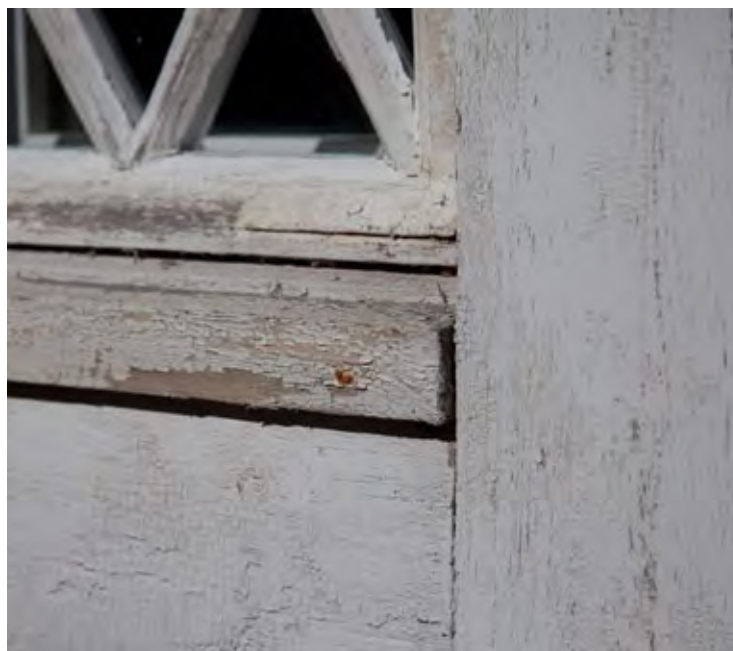
Julkisivu

Ikkunan tippalauta irti

Ikkunaruudun kittaus irti

Vuorilautojen maali hilseilee.

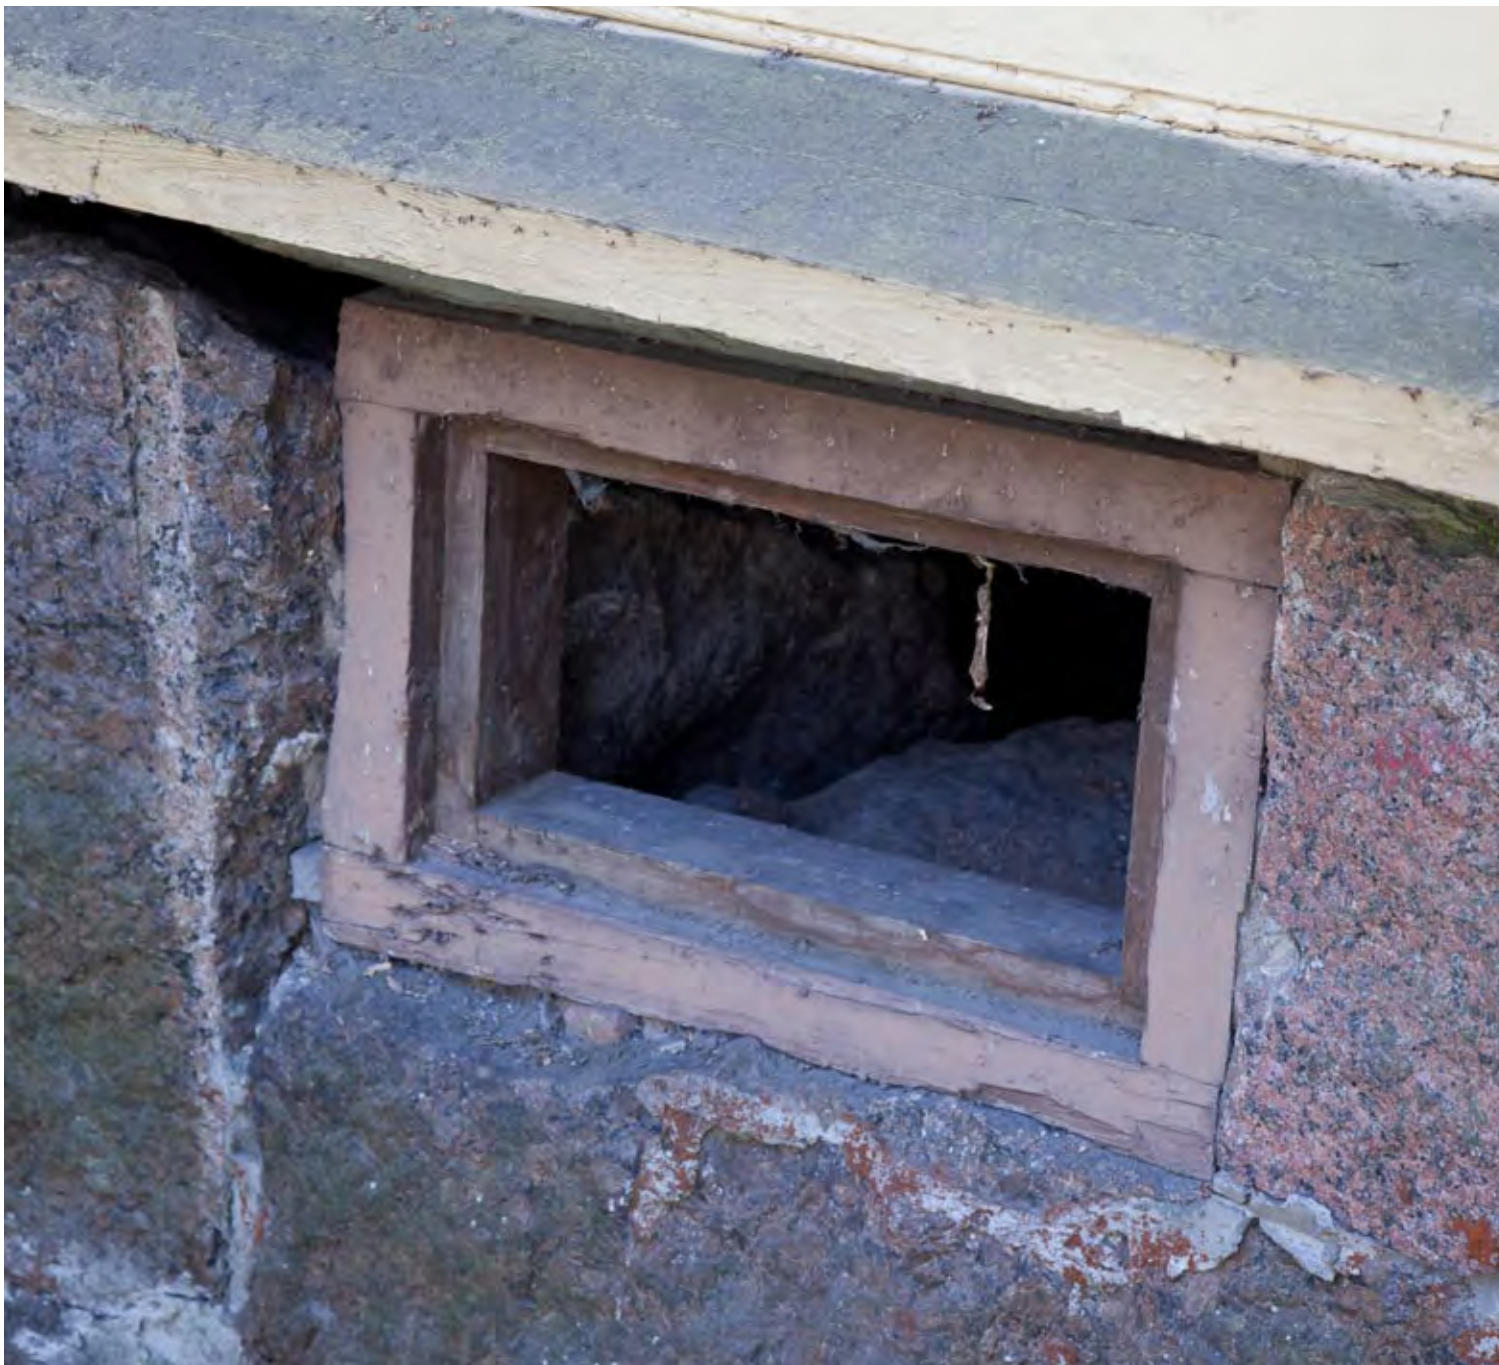
Alapohja

Luukun kautta tutkittu alapohja vai-
kutti, selvän homeen hajun perusteella,
kostuneelta.

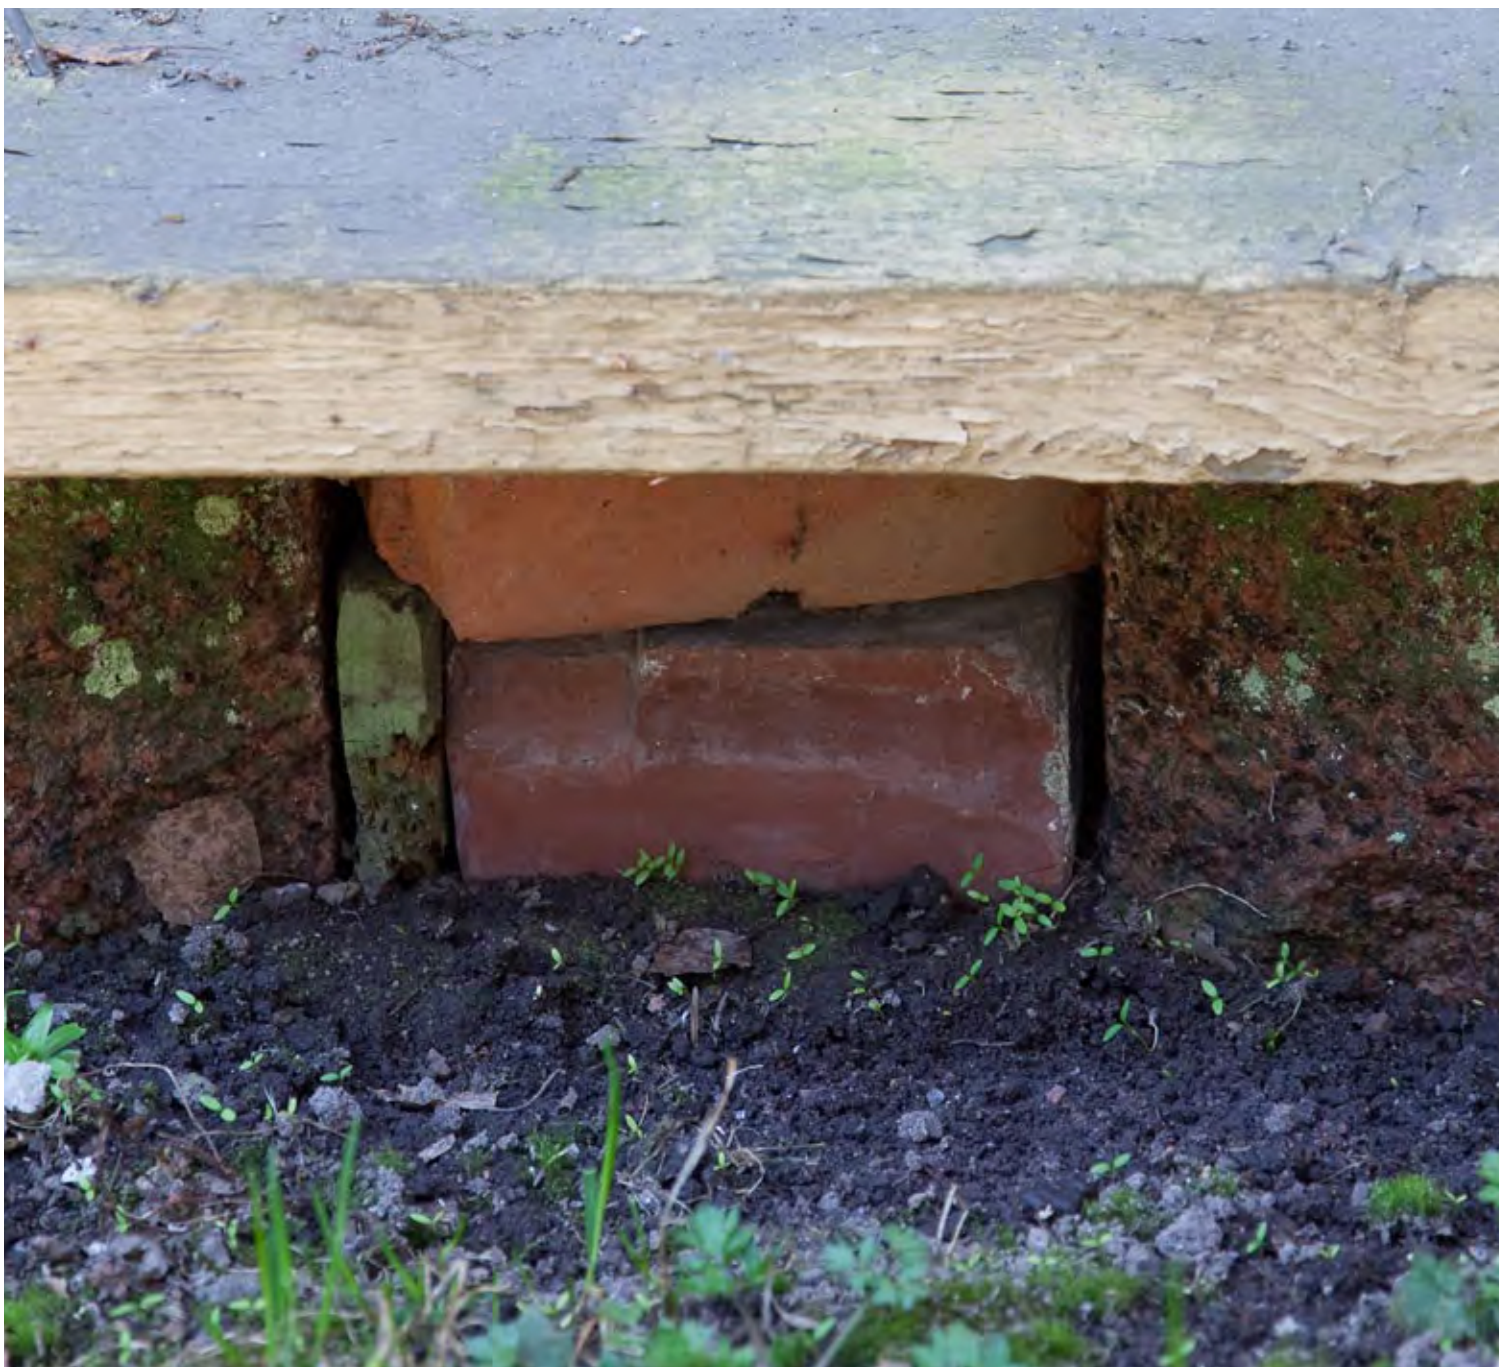
Alapohja

Alapohjan tuuletusaukko tukittu.

Maanpinta liian korkealla.

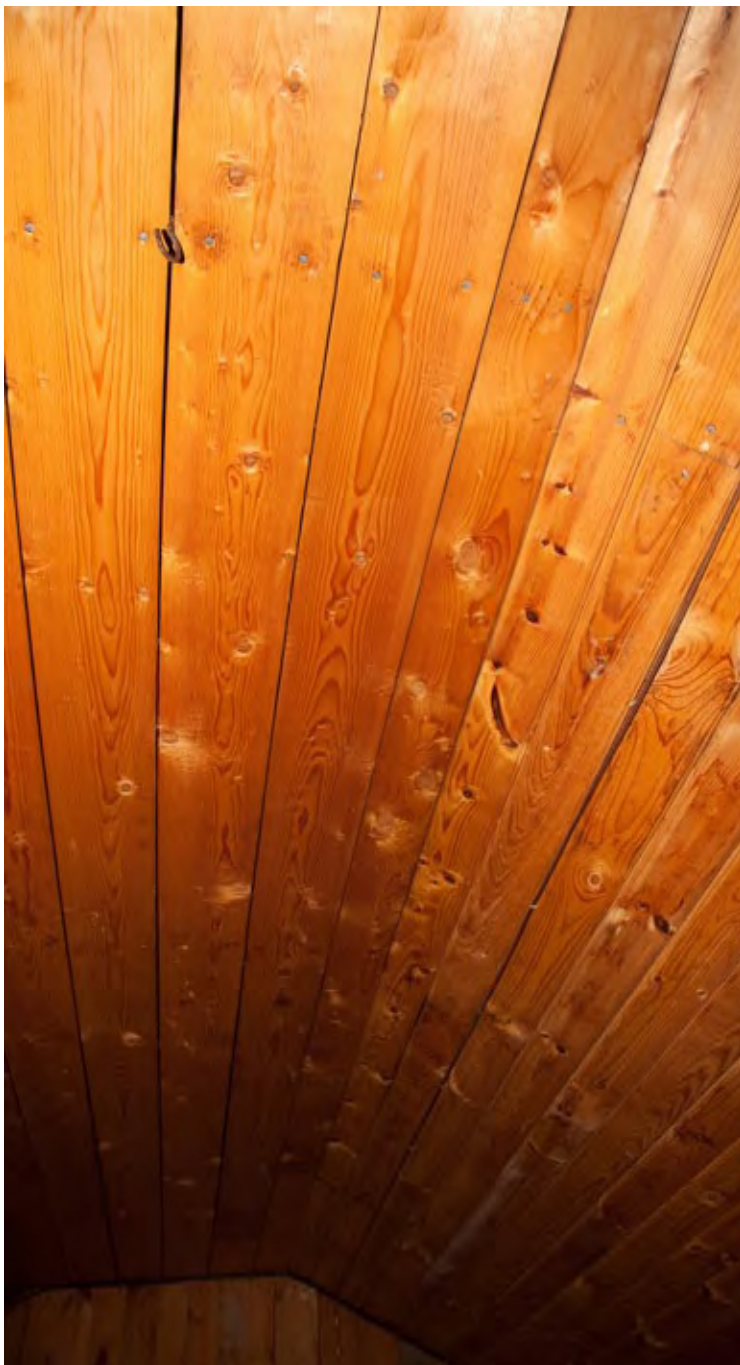
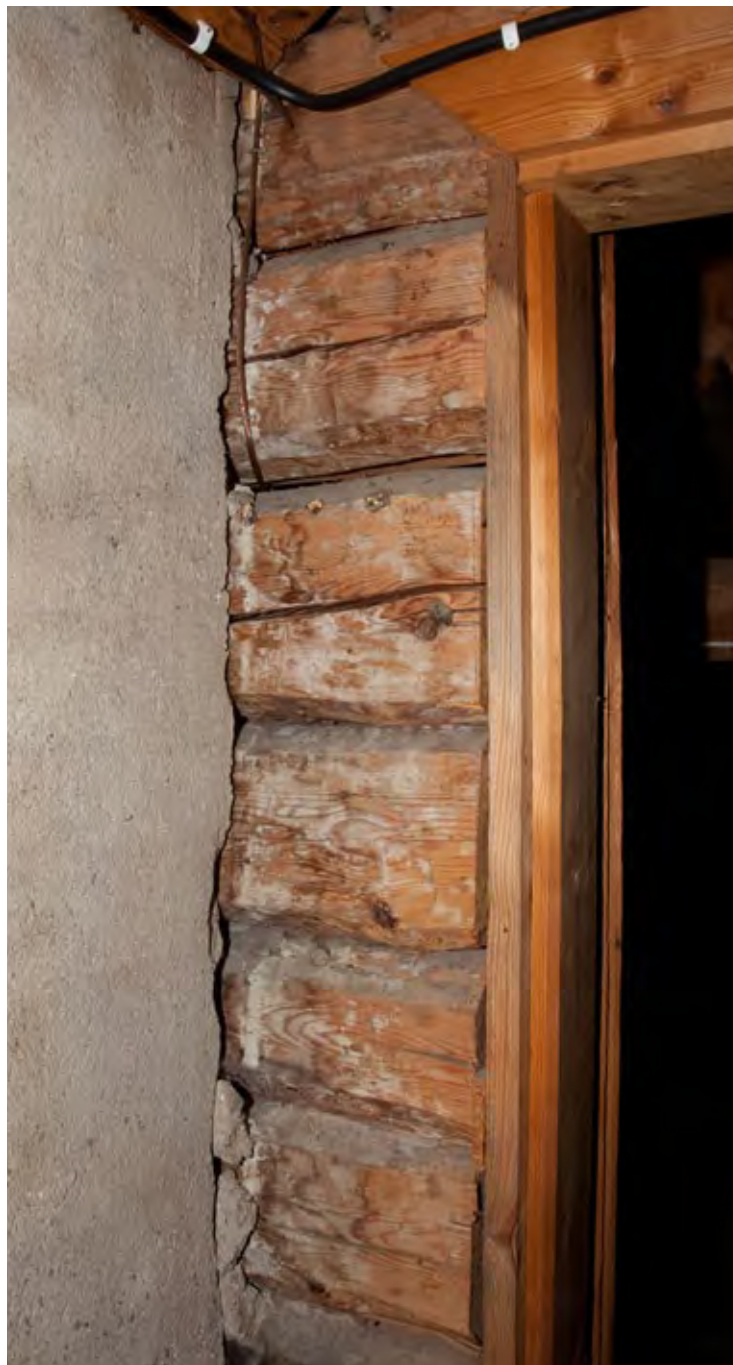
Ullakko

Katossa oli vuorauksena lauta (125 mm leveä) sekä paneeli (95 mm leveä).

Seinissä oli 95 mm leveä pystypaneeli.

Lattiassa keskellä laudoitus ja reunoilla puhallusvilla

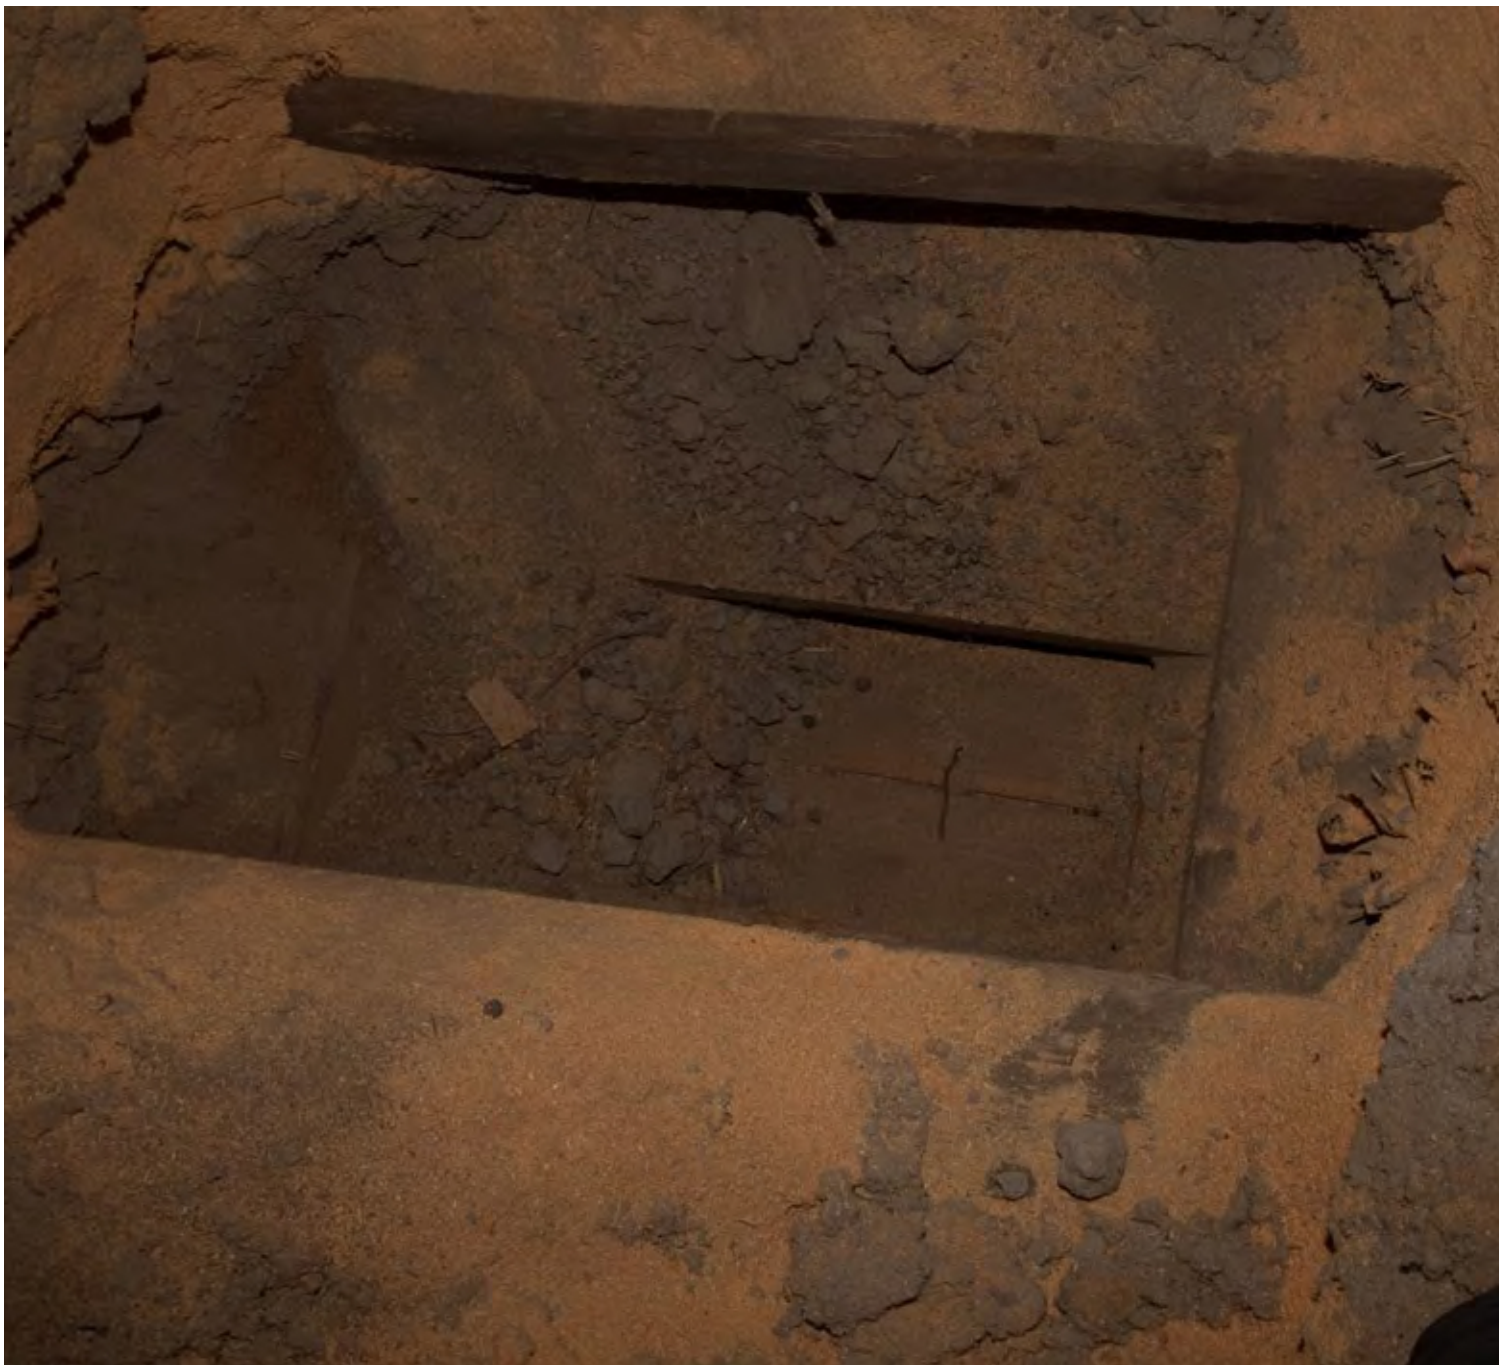
Ullakko

Yläpohjasta löytyi vuoden 1987 remon-
tin yhteydessä tehdyn rakennusselos-
tuksen mukaiset eristeet. Rakenteissa ja
eristeissä ei havaittu vaurioita.

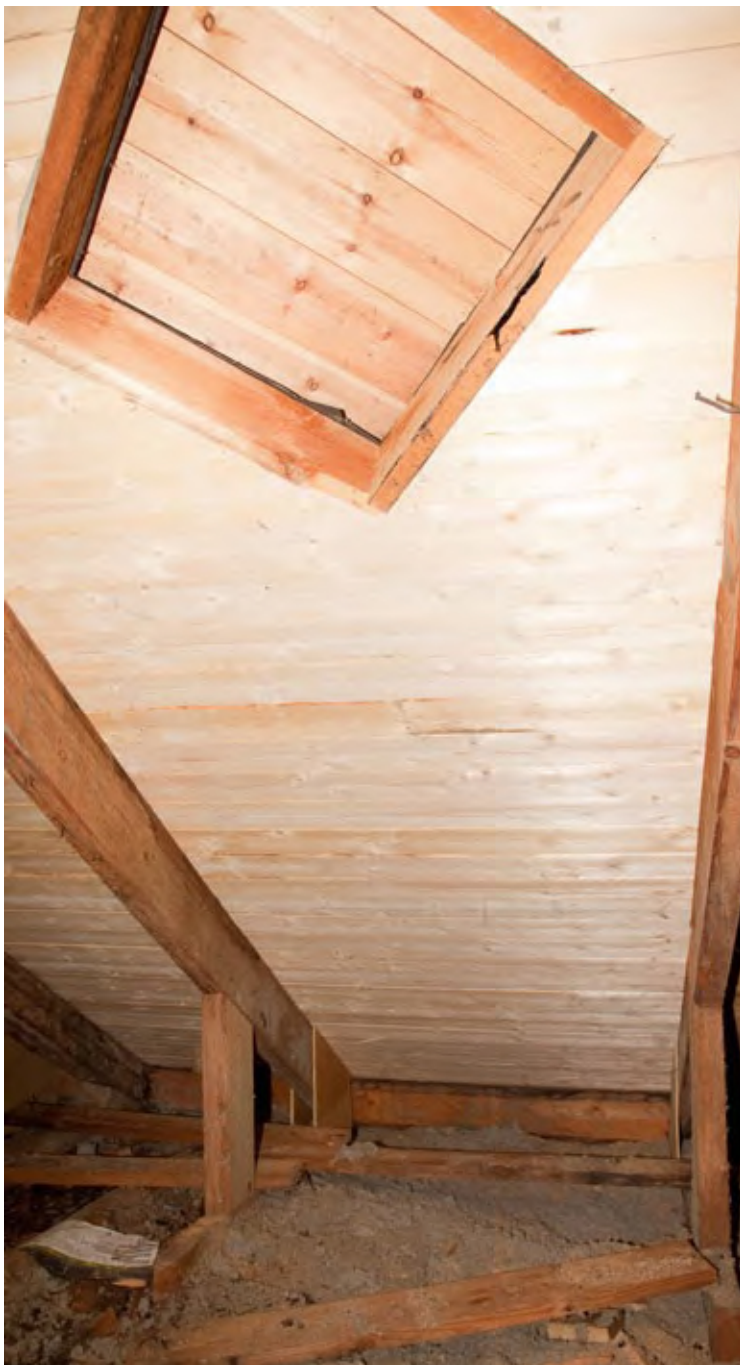
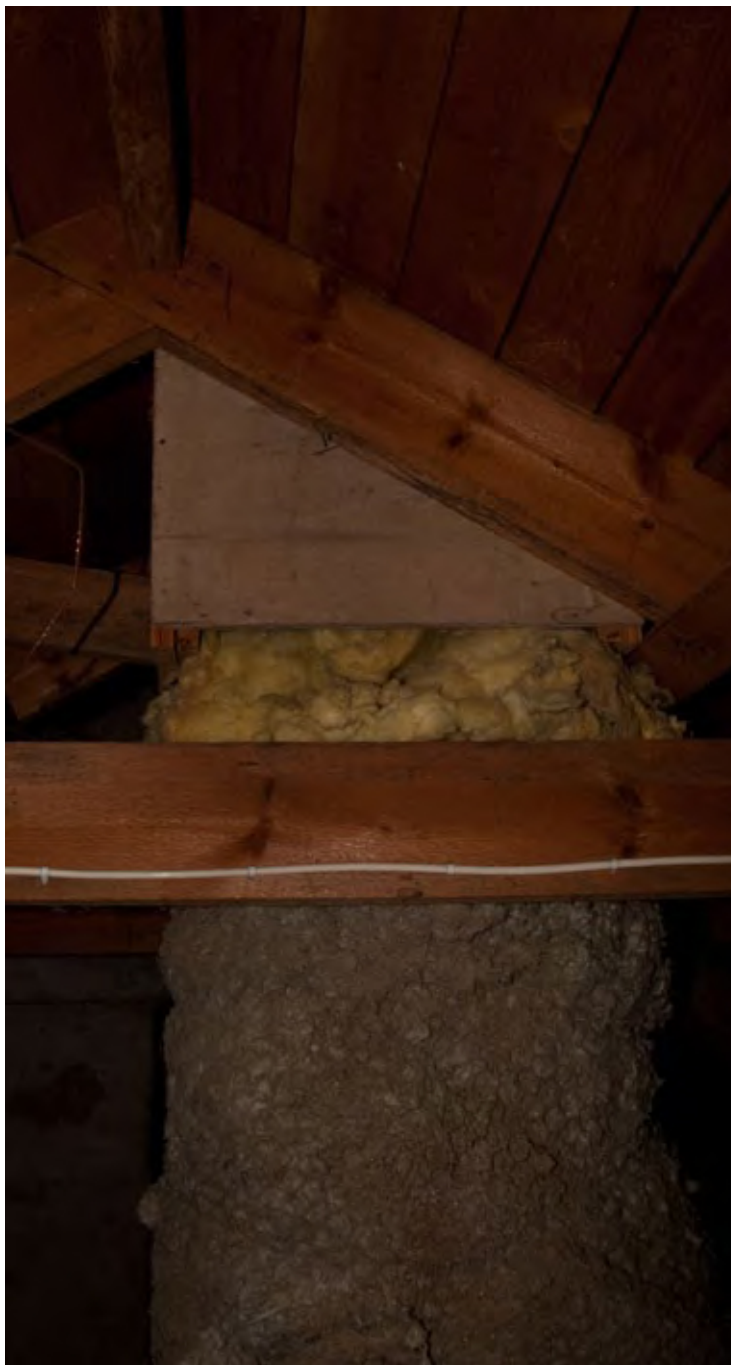
Ullakko

Kaikki ullakon rakenteet vaikuttivat hyväkuntoisilta.

Osa aluskatteen laudoista uusittu

Lattia puhallusvillaa

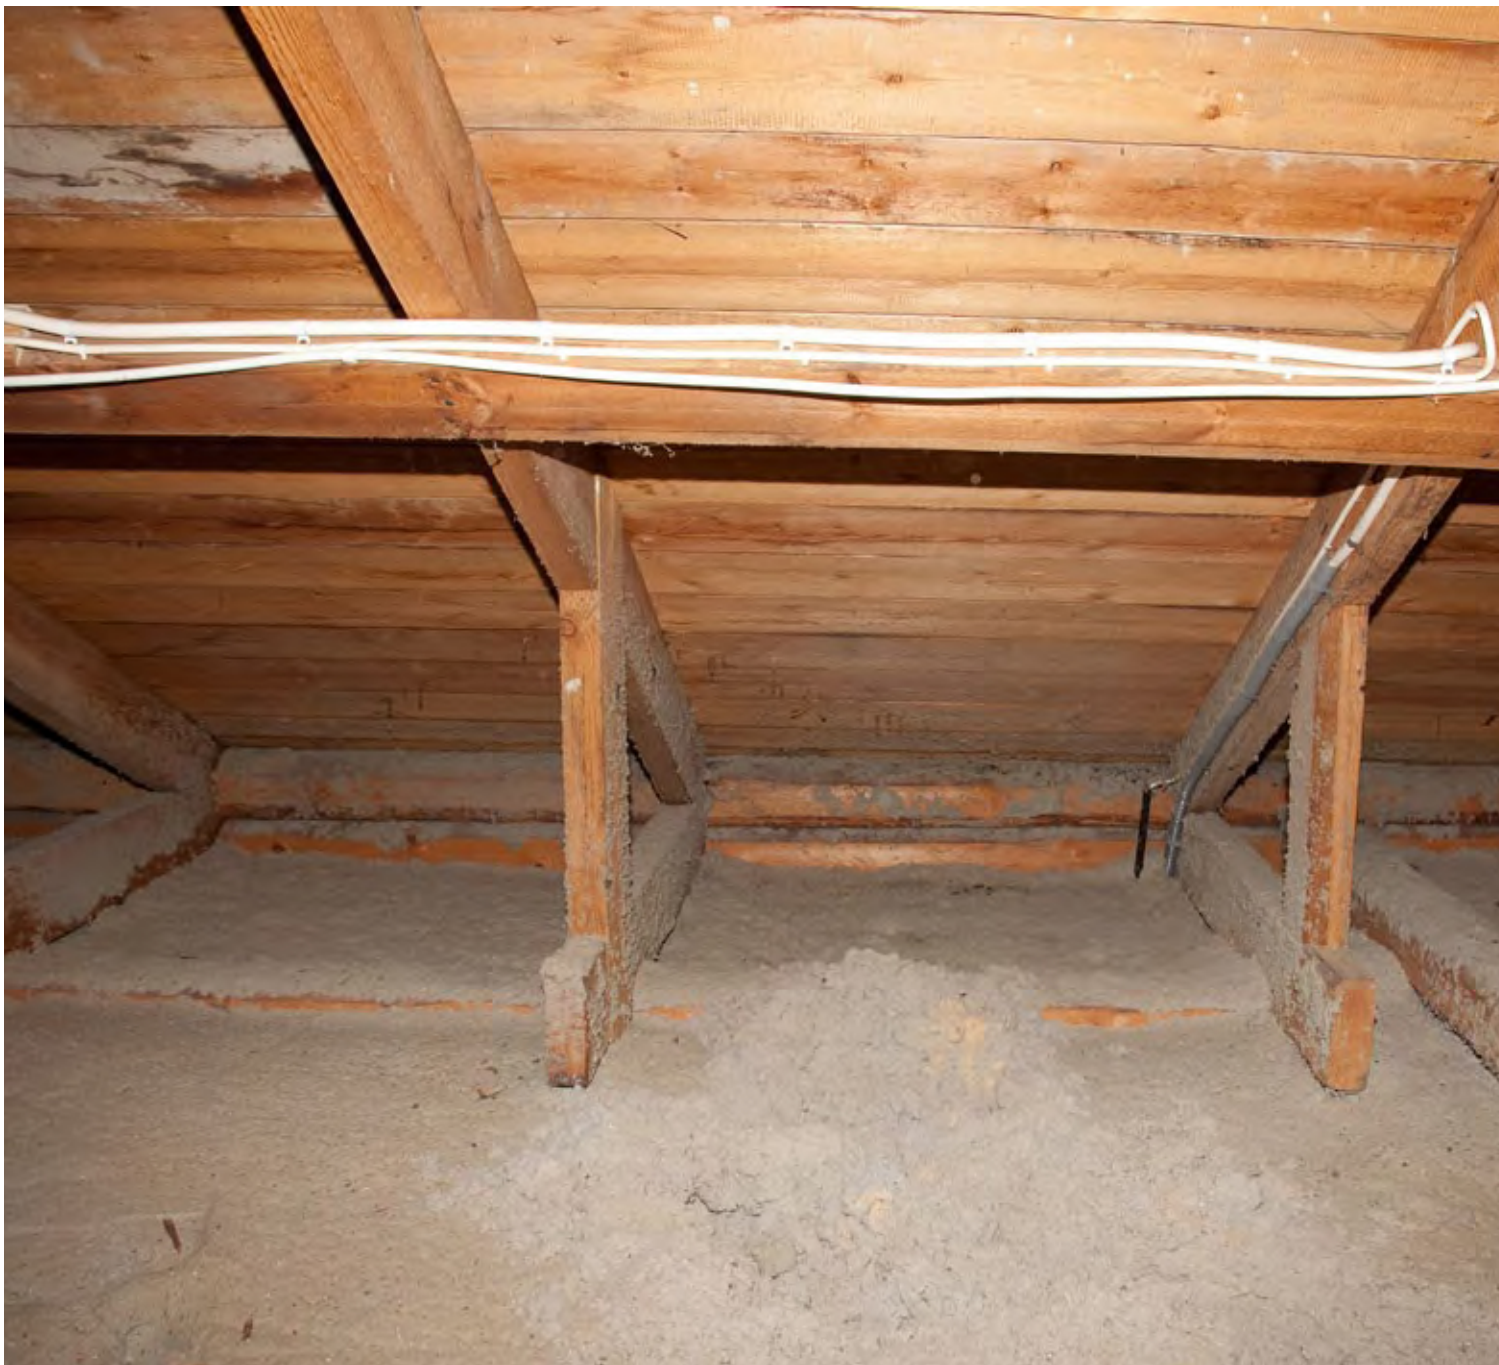
Ullakko

Kuistin ja talon kattojen liitoskohdasta ei ullakolta löytynyt merkkejä kosteusvaurioista tai muita syitä jotka olisivat voineet aiheuttaa kuistin seinän vauriot (sivu 3).
