Kuntotutkimus

Keisarillinen Kalastusmaja
Vahtimestarin asunto
Keisarinmajantie 118
48230 Kotka

Kiinteistötutkimus

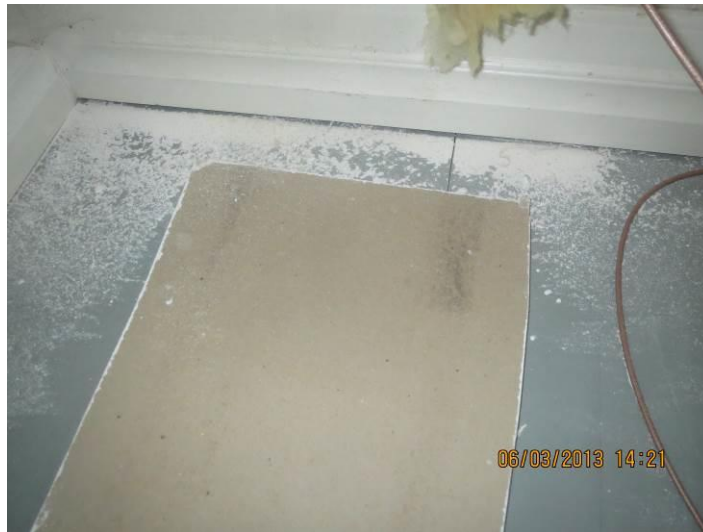
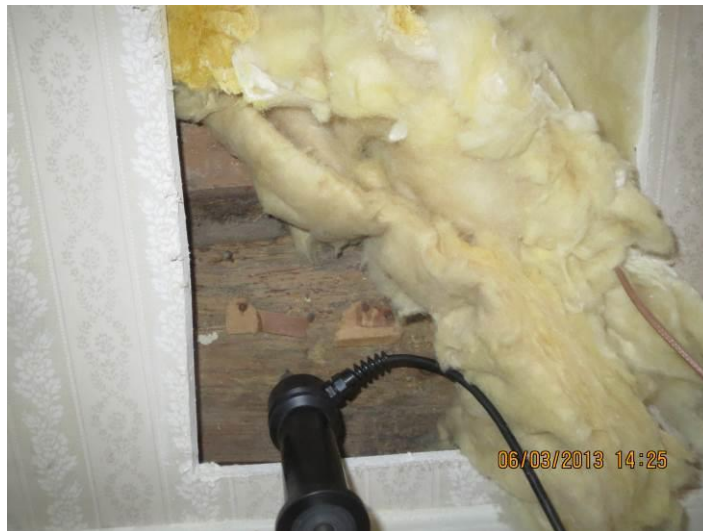
Kuva 1. TP 1

Vahtimestarin asunto		
Olosuhteet	17,5°C / 29 %	Olosuhteet normaalit
TP 1 TH ulkoseinä	Mittaus	Havainnot
Kuvan numero	1-2	
Havainnot eriste	lievää tummentumaa	
Havainnot puurakenne	hirressä tummentumaa	
Eristetilan olosuhteet	15°C / 28 %	Olosuhteet normaalit
Puurakenteiden kosteus	12 p%	Kuiva
Mikrobimäärittäminen		Ei tehty
Muut havainnot: Kipsilevyn taustassa lievää mikrobikasvustoa		Rakenne: - kipsilevy - koolaus 50*50 mineraalivilla - hirsiseinä - ulkoverhouspaneeli - maali
TP 2 TH ulkoseinä	Mittaus	Havainnot
Kuvan numero	3-4	
Havainnot eriste	lievää tummentumaa	
Havainnot puurakenne	hirressä tummentumaa/ lahoa	
Eristetilan olosuhteet	13°C / 4 %	Olosuhteet normaalit
Puurakenteiden kosteus	14 p%	Kuiva
Mikrobimäärittäminen		Ei tehty
Muut havainnot: Kipsilevyn taustassa lievää mikrobikasvustoa		Rakenne: - kipsilevy - koolaus 50*50 mineraalivilla - hirsiseinä - ulkoverhouspaneeli - maali

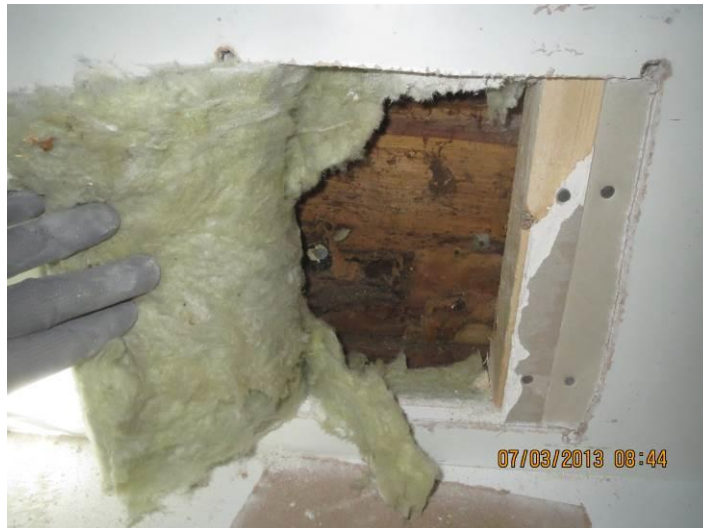
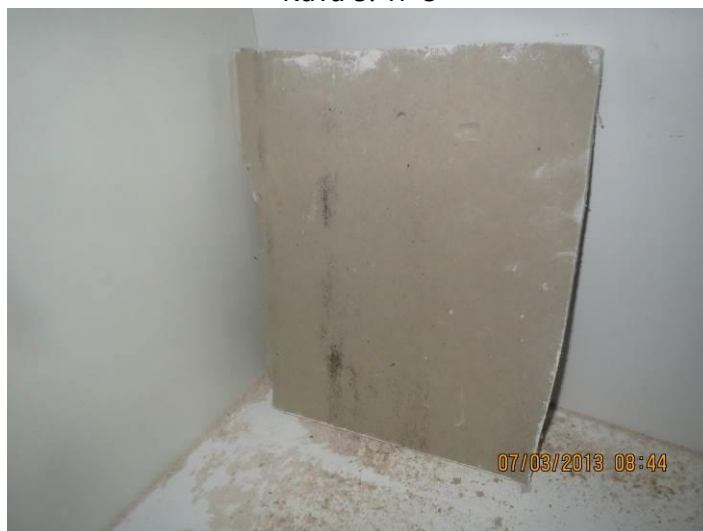
Kuva 5. TP 3

Vahtimestarin asunto		
TP 3 TH ulkoseinä	Mittaus	Havainnot
MATERIAALINÄYTE 1 (hirsi)		Vahva viite vaurioista
Kuvan numero	5-6	
Havainnot eriste	lievää tummentumaa	
Havainnot puurakenne	hirressä tummentumaa/ lahoa	
Eristetilan olosuhteet	12°C / 38 %	Olosuhteet normaalit
Puurakenteiden kosteus	18 p%	Koholla
Mikrobimääritys		
Muut havainnot: Kipsilevyn taustassa lievää mikrobikasvustoa		Rakenne: - kipsilevy - koolaus 50*50 vuorivilla - hirsiseinä - ulkoverhouspaneeli - maali
TP 4 OH ulkoseinä	Mittaus	Havainnot
Kuvan numero	7-8	
Havainnot eriste	ei vaurioita	
Havainnot puurakenne	hirressä ei vaurioita	
Eristetilan olosuhteet	13 °C / 34 %	Olosuhteet normaalit
Puurakenteiden kosteus	12 p%	Kuiva
Mikrobimääritys		Ei tehty
Muut havainnot:		Rakenne: - kipsilevy - koolaus 50*50*2 vuorivilla - hirsiseinä - ulkoverhouspaneeli - maali

Materiaalinäytteiden 1,2 (hirsi) itiömäärät viittaavat vaurioon
Vallitsevana mikrobina *A. penicillioides* joka on kosteusvaurioindikaattori
Sädesieniä esiintyi näytteessä 1
Sädesieni on toksiinin tuottaja
Molemmissa näytteissä esiintyi *Trichoderma* mikrobeja.
Trichoderma on toksiinin tuottaja ja lisäksi tuottaa pieniä peptidejä
Trichoderma-sienen tuottamat myrkylliset vieraspeptidit on nimetty trilongiineiksi.
Trilongiinien myrkyllisyys perustuu niiden kykyyn imeytyä elimistön kudoksiin ja soluihin tuottaen kaliumia ja natriumia läpäiseviä nanokanavia.
Trilongiineista muodostunut kanava voi oikosulkea eliöiden omia elintärkeitä natriumia tai kaliumia kuljettavia kanavia, jotka säätelevät esimerkiksi sydän-, hengityselin- ja hermosolujen toimintaa ohjaavia viestintäjärjestelmiä.
Altistuminen itiöille, rihmastonkappaleille tai muille rakennusmateriaalin homekasvustosta irronneille hiukkasille on terveysriski.

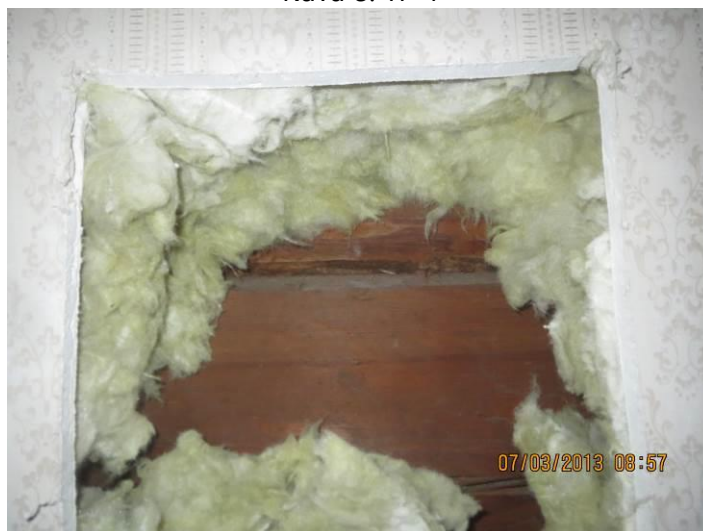
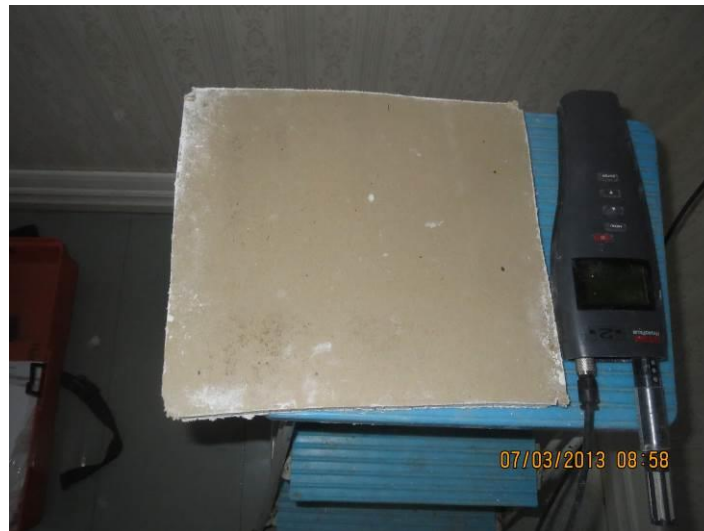
Kuva 9. TP 5

Vahtimestarin asunto		
TP 5 OH ulkoseinä	Mittaus	Havainnot
MATERIAALINÄYTE 2 (hirsi)		Vahva viite vaurioista
Kuvan numero	9-10	
Havainnot eriste	ei vaurioita	
Havainnot puurakenne	ei vaurioita	
Eristetilan olosuhteet	12°C / 32 %	Olosuhteet normaalit
Puurakenteiden kosteus	13 p%	Kuiva
Mikrobimääritys		
Muut havainnot: Kipsilevyn taustassa lievää mikrobikasvustoa		Rakenne: - kipsilevy - koolaus 50*50*2 vuorivilla - hirsiseinä - ulkoverhouspaneeli - maali
TP 6 PH väliseinä	Mittaus	Havainnot
Kuvan numero	11	
Havainnot eriste	ei vaurioita	
Havainnot puurakenne	ei vaurioita	
Eristetilan olosuhteet	19°C / 21%	Olosuhteet normaalit
Puurakenteiden kosteus	12 p%	Kuiva
Mikrobimääritys		Ei tehty
Muut havainnot:		Rakenne: - laatoitus - kosteussulku - kipsilevy - harvalaudoitus 25*50 mm - kipsilevy - runko 50*50*2 mineraalivilla - kipsilevy

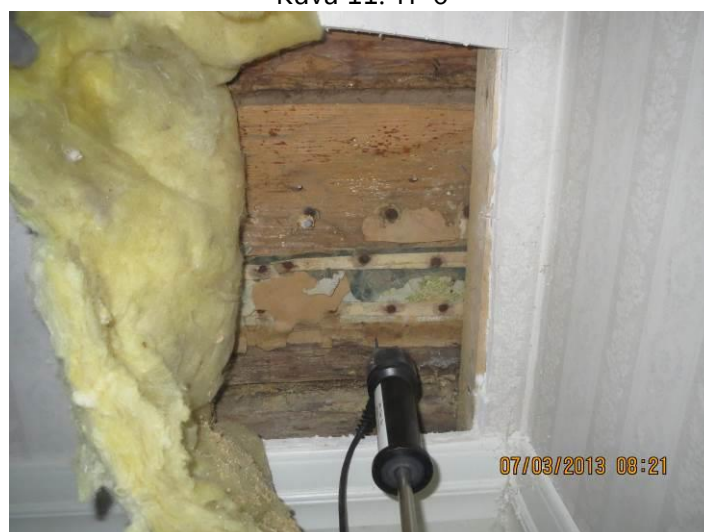
Kuva 12. TP 7

Vahtimestarin asunto		
TP 7 H ulkoseinä	Mittaus	Havainnot
Kuvan numero	12	
Havainnot eriste	lievää tummentumaa	
Havainnot puurakenne	hirressä tummentumaa	
Eristetilan olosuhteet	11 °C / 38 %	Olosuhteet normaalit
Puurakenteiden kosteus	12 p%	Kuiva
Mikrobimääritys		Ei tehty
Muut havainnot: Kipsilevyn taustassa lievää mikrobikasvustoa		Rakenne: - kipsilevy - koolaus 50*50 mineraalivilla - hirsiseinä - ulkoverhouspaneeli - maali
TP 8 H katto	Mittaus	Havainnot
Kuvan numero	13	
Havainnot eriste	ei eristettä	
Havainnot puurakenne	ei vaurioita	
Eristetilan olosuhteet	ei eristettä	
Puurakenteiden kosteus	13 p%	Kuiva
Mikrobimääritys		Ei tehty
Muut havainnot:		Rakenne: - paneeli - koolaus 250 mm - paneeli - kattopalkit sahajauho n. 150 + 50-100 mm selluvilla

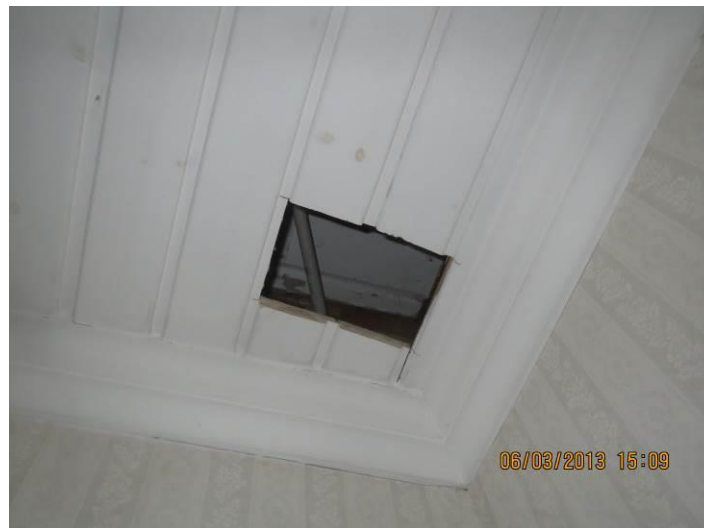
Kuva 14. TP 9

Vahtimestarin asunto		
TP 9 OH katto	Mittaus	Havainnot
Kuvan numero	14	
Havainnot eriste	ei eristettä	
Havainnot puurakenne	ei vaurioita	
Eristetilan olosuhteet	ei eristettä	
Puurakenteiden kosteus	12 p%	Kuiva
Mikrobimääritys		Ei tehty
Muut havainnot:		Rakenne: - paneeli - koolaus 100 mm - paneeli - kattopalkit sahajauho n. 150 + 50-100 mm selluvilla
TP 10 TH lattia		
	Mittaus	Havainnot
Kuvan numero	15	
Havainnot eriste	ei vaurioita	
Havainnot puurakenne	ei vaurioita	
Eristetilan olosuhteet	15 °C / 25 %	
Puurakenteiden kosteus	12 p%	Kuiva
Mikrobimääritys		Ei tehty
Muut havainnot:		Rakenne: - lattialauta 28 mm - koolaus / ilmarako n. 90 mm - selluvilla n. 150 mm - huokoinen tuulensuojalevy - lauta - lattiakannattimet - alapohjatila

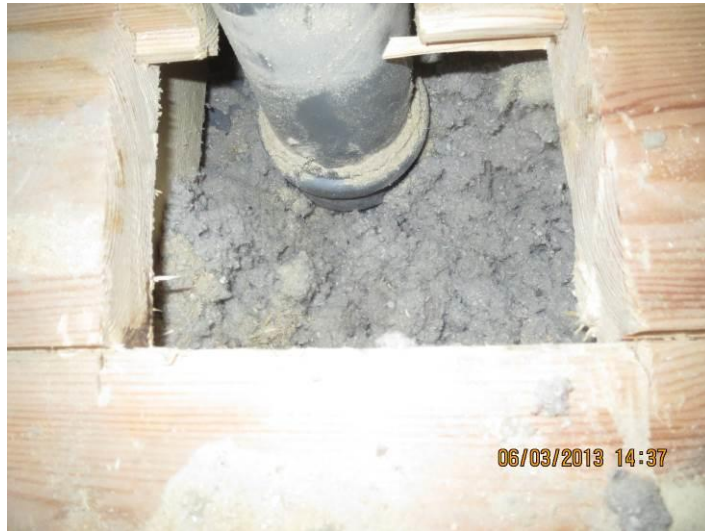
Kuva 16. TP 11

Vahtimestarin asunto		
TP 11 KEITTIÖ lattia	Mittaus	Havainnot
Kuvan numero	16	
Havainnot eriste	ei vaurioita	
Havainnot puurakenne	ei vaurioita	
Eristetilan olosuhteet	11 °C / 43 %	Olosuhteet normaalit
Puurakenteiden kosteus	14 p%	Kuiva
Mikrobimääritys		Ei tehty
Muut havainnot:		Rakenne: - lattialauta 28 mm - koolaus / ilmarako n. 90 mm - selluvilla n. 150 mm - huokoinen tuulensuojalevy - lauta - lattiakannattimet - alapohjatila
TP 12 PH lattia		
	Mittaus	Havainnot
Kuvan numero	17	
Havainnot eriste	ei vaurioita	
Havainnot puurakenne	ei vaurioita	
Eristetilan olosuhteet	12 °C / 32 %	Olosuhteet normaalit
Puurakenteiden kosteus	12 p%	Kuiva
Mikrobimääritys		Ei tehty
Muut havainnot:		Rakenne: - muovimatto - kosteudenkestävä lastulevy 25 mm - kaatokiilat - lattialauta 28 mm - koolaus selluvillaeristys n. 170 mm - muurin pohjarakenne

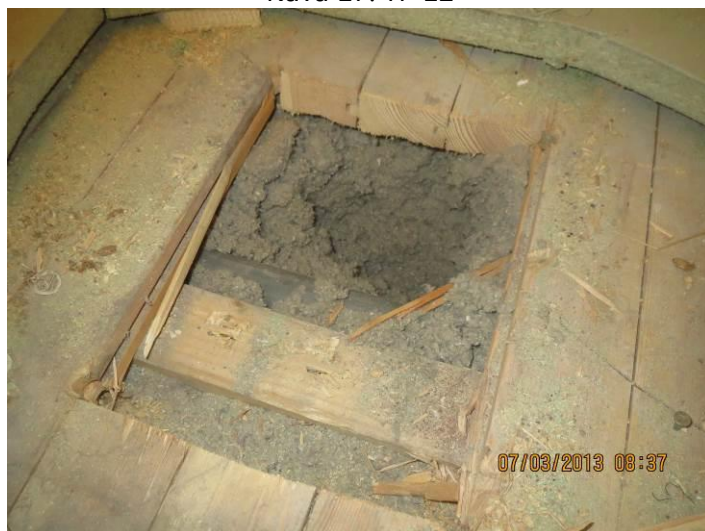
Kuva 18. TP 13

Vahtimestarin asunto		
TP 13 PH lattia	Mittaus	Havainnot
Kuvan numero	18	
Havainnot eriste	ei vaurioita	
Havainnot puurakenne	ei vaurioita	
Eristetilan olosuhteet	13 °C / 35 %	Olosuhteet normaalit
Puurakenteiden kosteus	12 p%	Kuiva
Mikrobimääritys		Ei tehty
Muut havainnot:		Rakenne: - muovimatto - kosteudenkestävä lastulevy 25 mm - kaatokiilat - lattialauta 28 mm - koolaus selluvillaeristys n. 170 mm - muurin pohjarakenne
TP 14 PH lattia	Mittaus	Havainnot
Kuvan numero	19	
Havainnot eriste	ei vaurioita	
Havainnot puurakenne	ei vaurioita	
Eristetilan olosuhteet	12 °C / 33 %	Olosuhteet normaalit
Puurakenteiden kosteus	12 p%	Kuiva
Mikrobimääritys		Ei tehty
Muut havainnot:		Rakenne: - muovimatto - kosteudenkestävä lastulevy 25 mm - kaatokiilat - lattialauta 28 mm - koolaus selluvillaeristys n. 280 mm - lauta

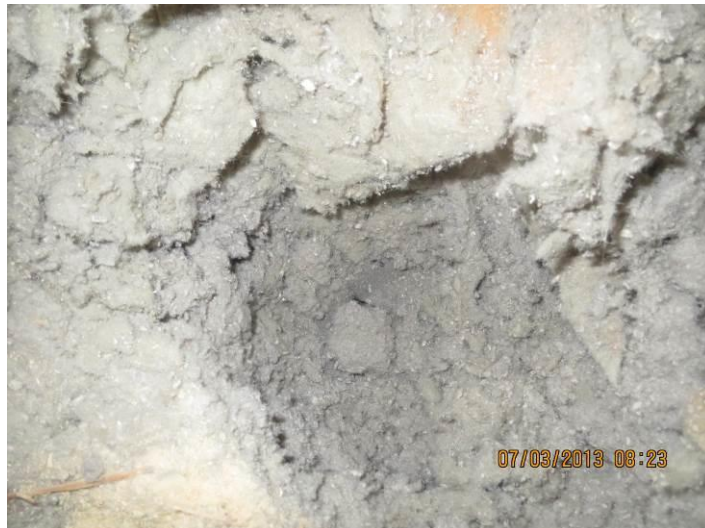
Kuva 20. TP 15

Vahtimestarin asunto		
TP 15 H lattia	Mittaus	Havainnot
Kuvan numero	20	
Havainnot eriste	ei vaurioita	
Havainnot puurakenne	ei vaurioita	
Eristetilan olosuhteet	6 °C / 47 %	Olosuhteet normaalit
Puurakenteiden kosteus	12 p%	Kuiva
Mikrobimääritys		Ei tehty
Muut havainnot:		Rakenne: - muovimatto - kosteudenkestävä lastulevy 25 mm - kaatokiilat - lattialauta 28 mm - koolaus selluvillaeristys n. 170 mm - muurin pohjarakenne
