MUSEOVIRASTO

**Meriarkeologian yksikkö  
Tarkastuskäynti**

**Kohdenimi:** Soukanniemi  
**Muut nimet:** Soukanniemi 1

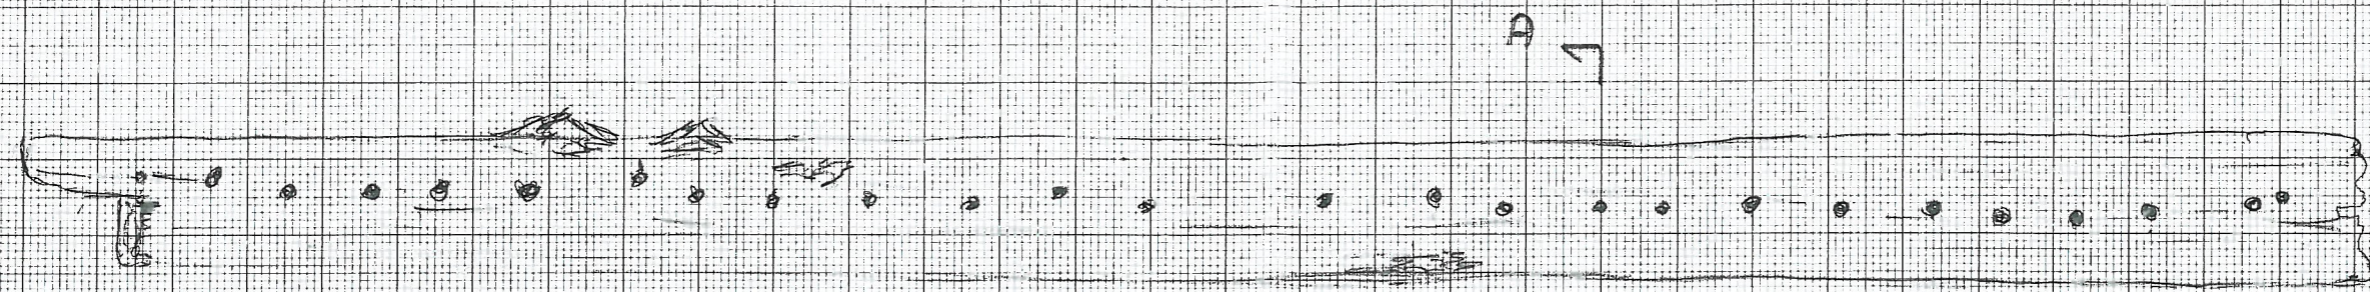
# Piirros 1

Astrenien rannalla 2 kpl ehjiä ja 2 kpl katkennutta yhdestä tukista veistettyä kaarta, joista ehjien pituus 6, 2 metriä. Kaarien sivut ovat jätetty veistämättä ja ne ovat toiseen päähän kapenevia ja kapeammassa päässä on loviliitos ( karttapiirros 1, video 04.05.2002 ja piirros 1, osa 1). Kaarissa on rivi puutappeja, joilla on ilmeisesti ollut kiinnitetty pohjalankut. Alueelta löytyi myös 2 kpl kaarista poikkeavaa osan katkelmaa. ( piirros 1, osa 2 ja 3 )

- Osa:
- 1 = pohjan kaari
  - 2 = oletus, pitkittäinen "kolin" osa
  - 3 = oletus, pitkittäinen "kolin" osa

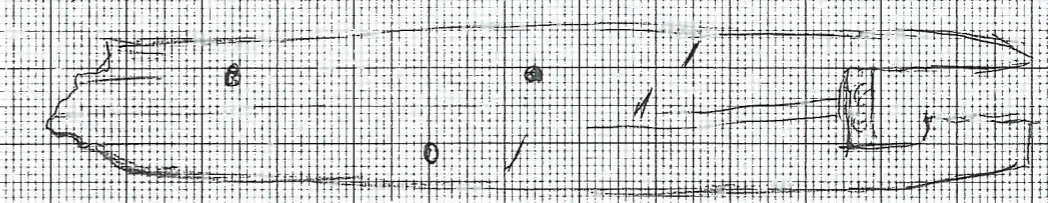
Osa 4

Astrenien laiturin edestä pohjamudasta havaittu yksi samanlainen limisaumaisen aluksen pohjatukki kuin heidän liiterissä ( piirros 1, osa 4 )

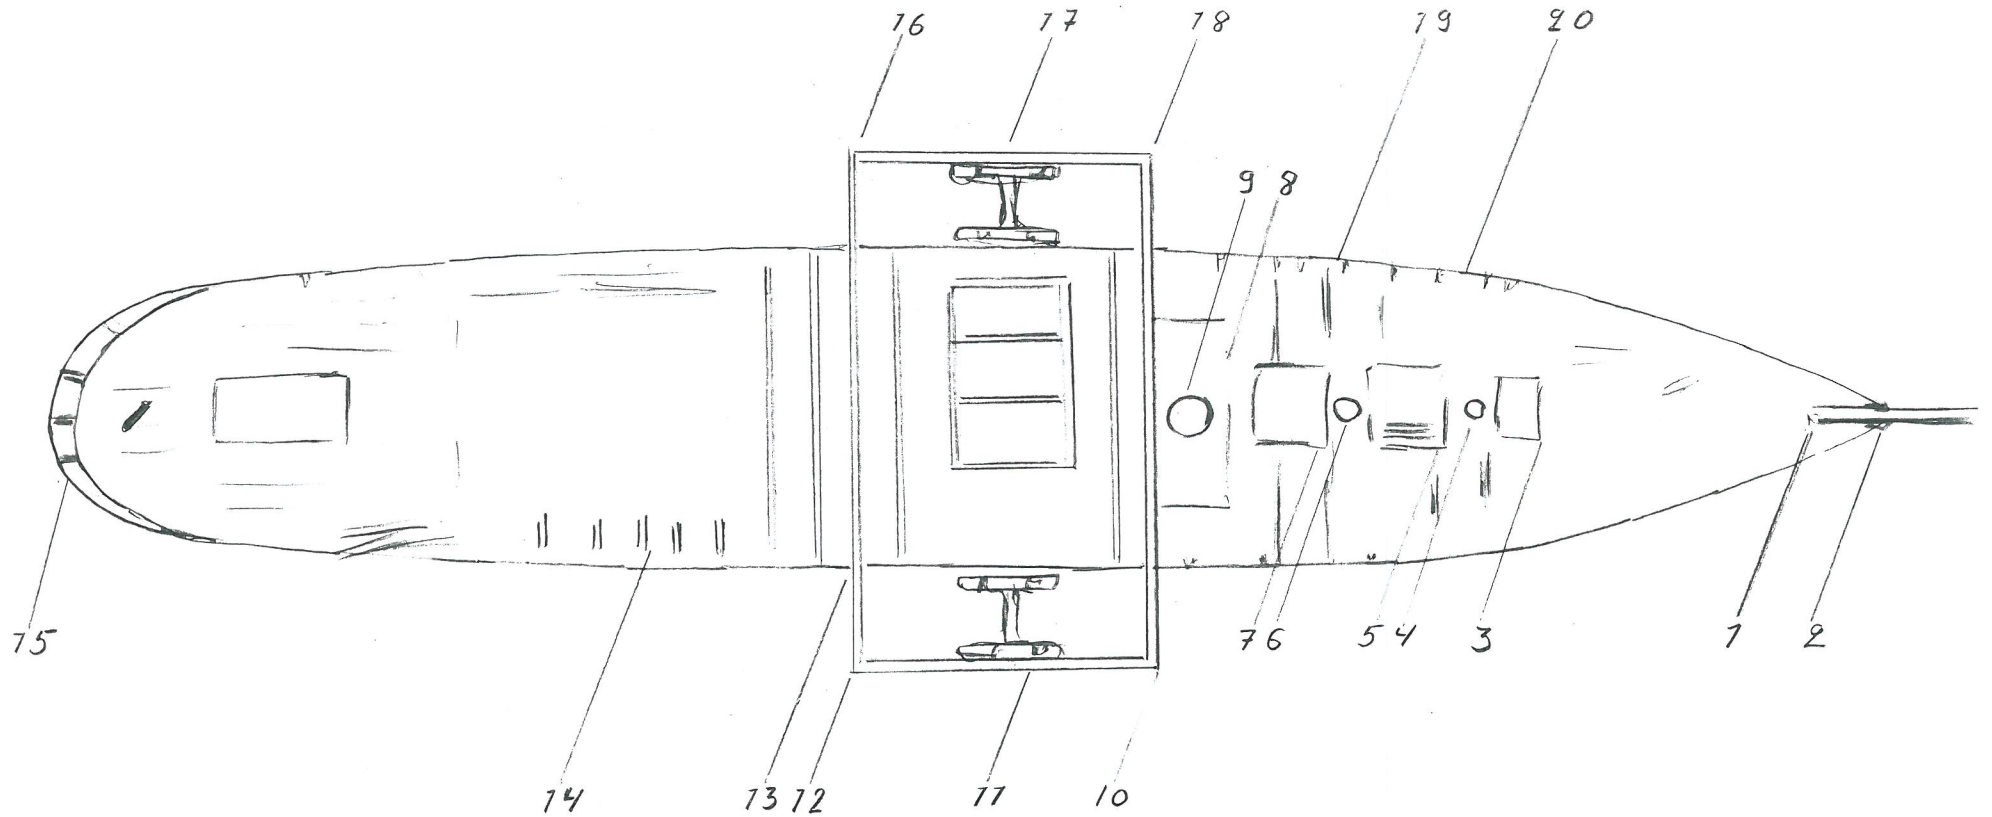
~ S/S Örnköld ~  
Upönnut 17.08.1860

**Kohteen kuvaus:** 40m pitkän, 10m leveän ja noin 3 m korkean siipiraslaivan puinen hylky. Alusta on, ennen tai jälkeen uppoamisen purettu. Keulamasto näyttäisi katkaistulta. Siipirattaissa vain akselit jäljellä kansia varsinkin perässä puuttuu useilta alueilta. Hyttirakenteet keskilaivassa osaksi poissa. Savupiipusta osa jäljellä. Kannella kulkuaukkoja, joissa rappusia näkyvissä. Kannen alla mutaa. Keula ehjä, keulapuu paikoillaan, keulassa koristeellinen kaljuuna. Perä pyöreä, peräsin paikoillaan, lankutusta puuttuu.  
**Ajoitusarvio:** Hyllyn iäksi voidaan olettaa yli 100v.  
**Liitteet:** Viistokaikuluotauksen kaappaus. Videokuvaa, joka huonon näkyvyyden takia heikkolaatuista. Videoseurantalomake 2010-10-24, Skissi, johon merkattu numeroilla videoseurantalomakkeen kohtia.

Numerointi liittyy videonauhaan 2010-10-24

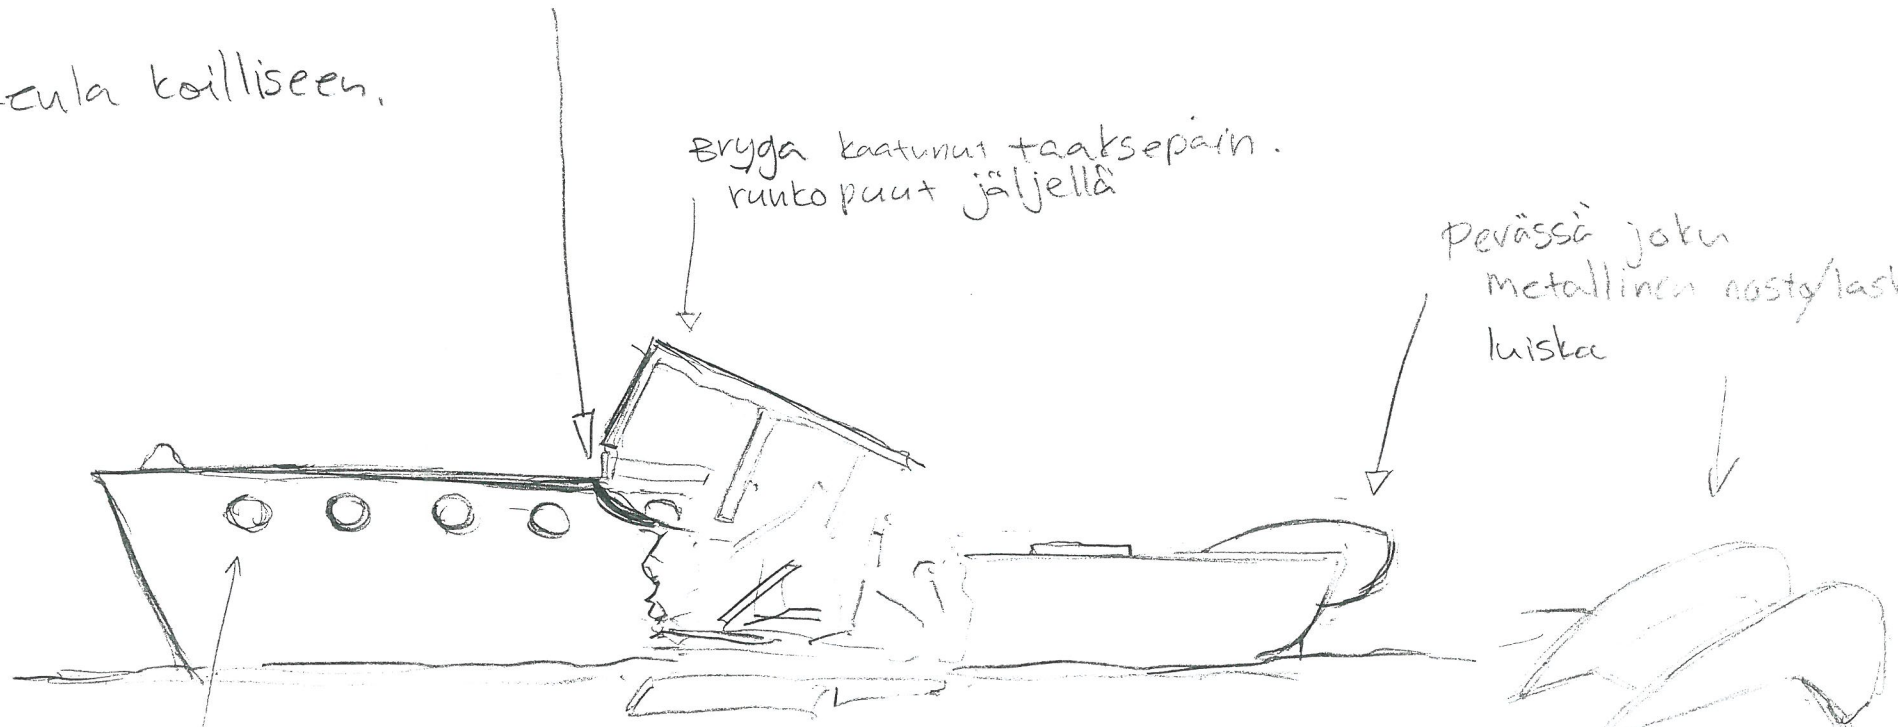
Bryga kaatunut taaksepäin.  
runkopuut jäljellä

perässä jokin  
metallinen nosto/lasku  
luiska

Kaulassa  
useita pyöreitä  
ikkunoita

Paapuriin laita "brygan" kohdalta  
tuhoutunut. Kylljen kappale vieressä

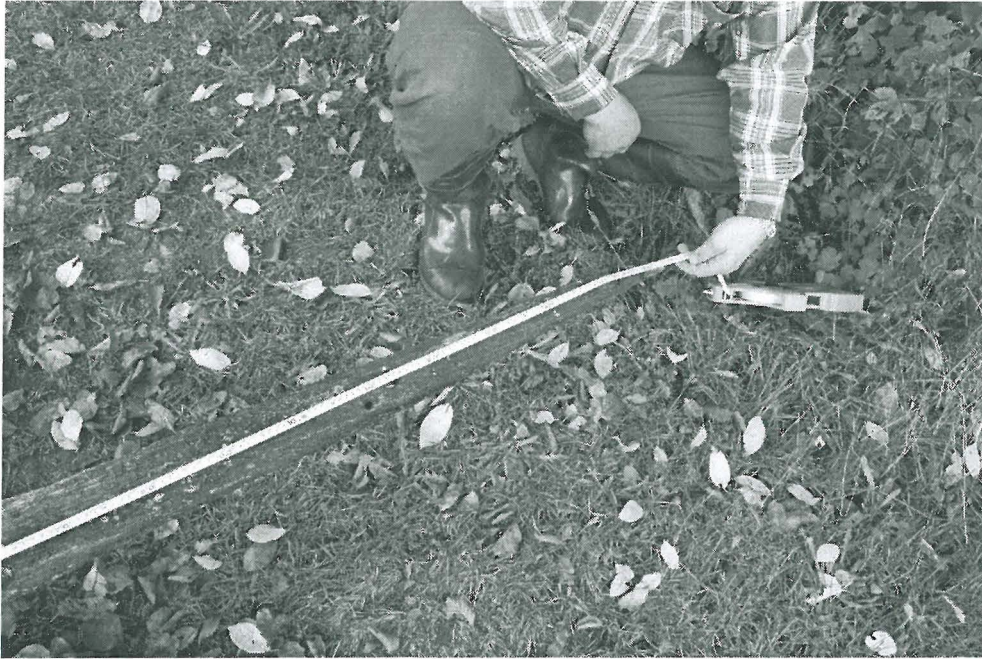
Kuva 2: Laitalankun molemmat päät olivat viistottu.

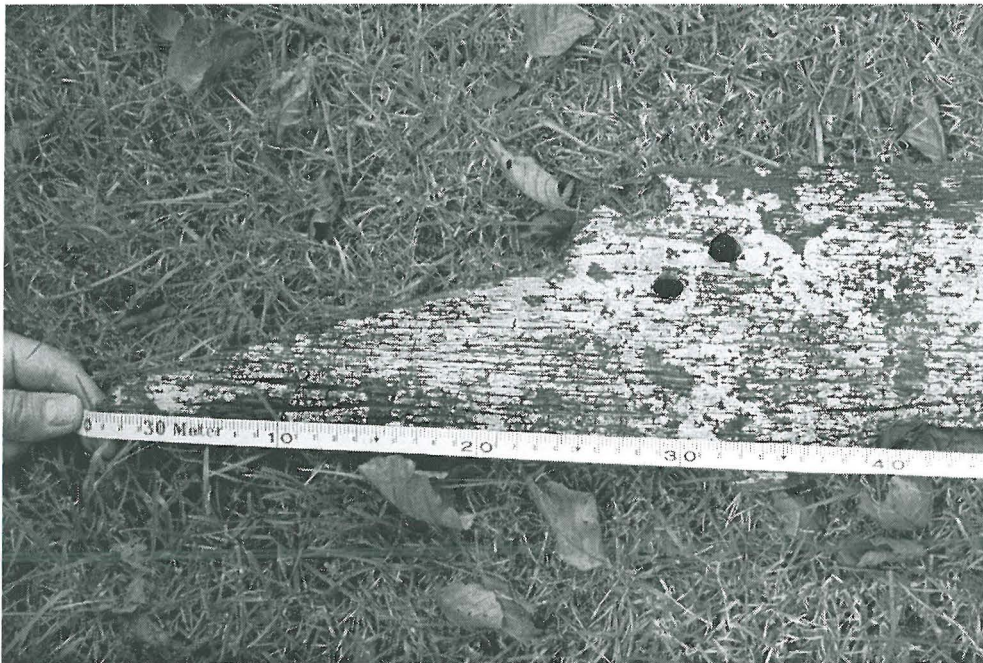
Kuva 3: Päässä näkyy kaksi kiinnitysreikää.

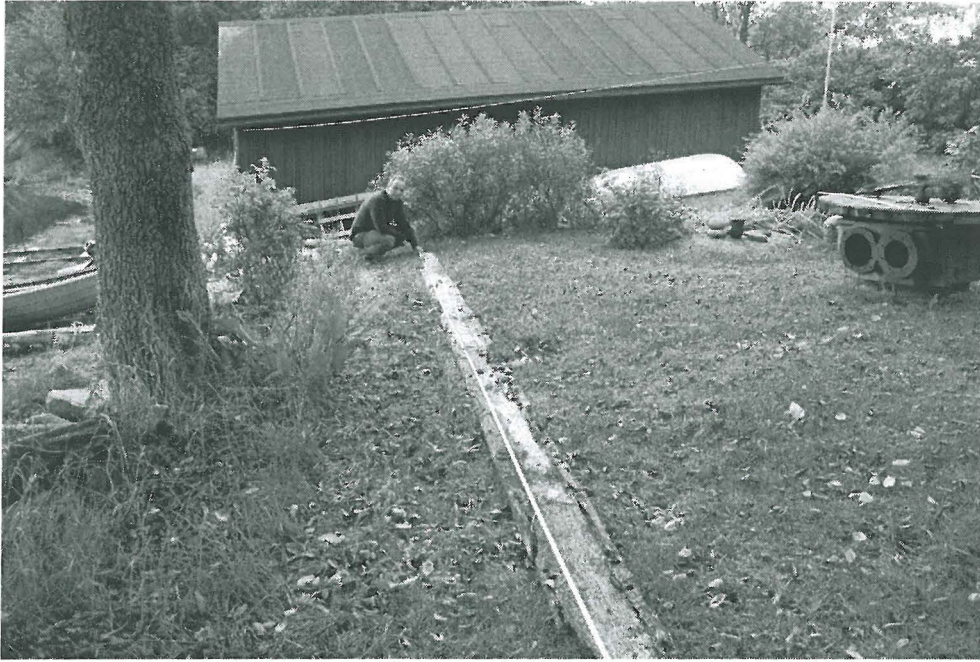
Kuva 3: Yleiskuva lankun kunnosta Sjölundin pihalla Tvärminnen eläintieteellisellä asemalla. Mittanauhaa pitämässä Petri Puomies.

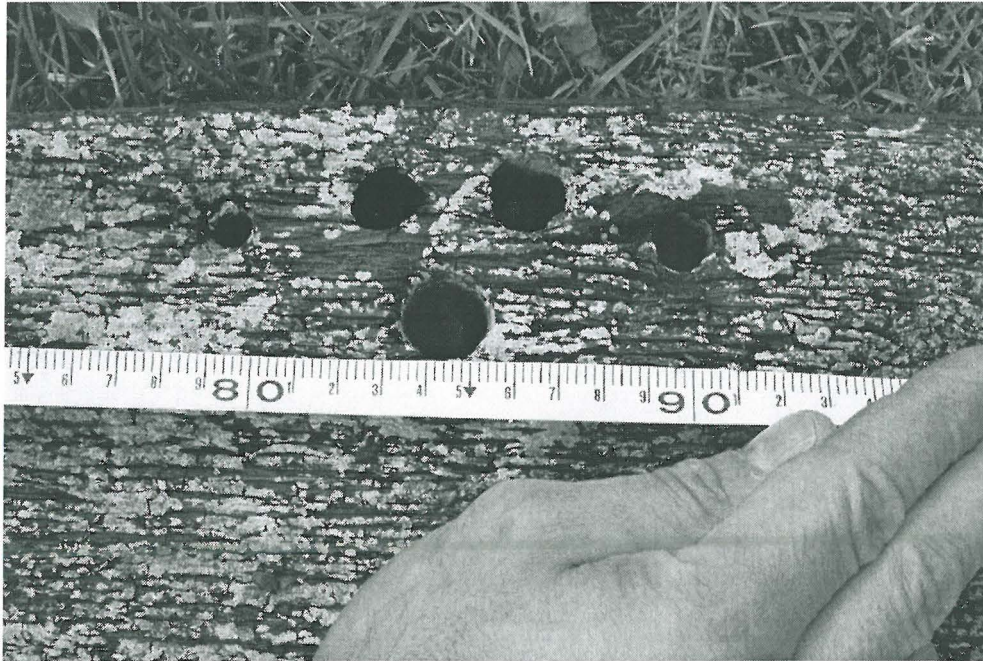
Kuva 4: Lankussa olleita reikiä.

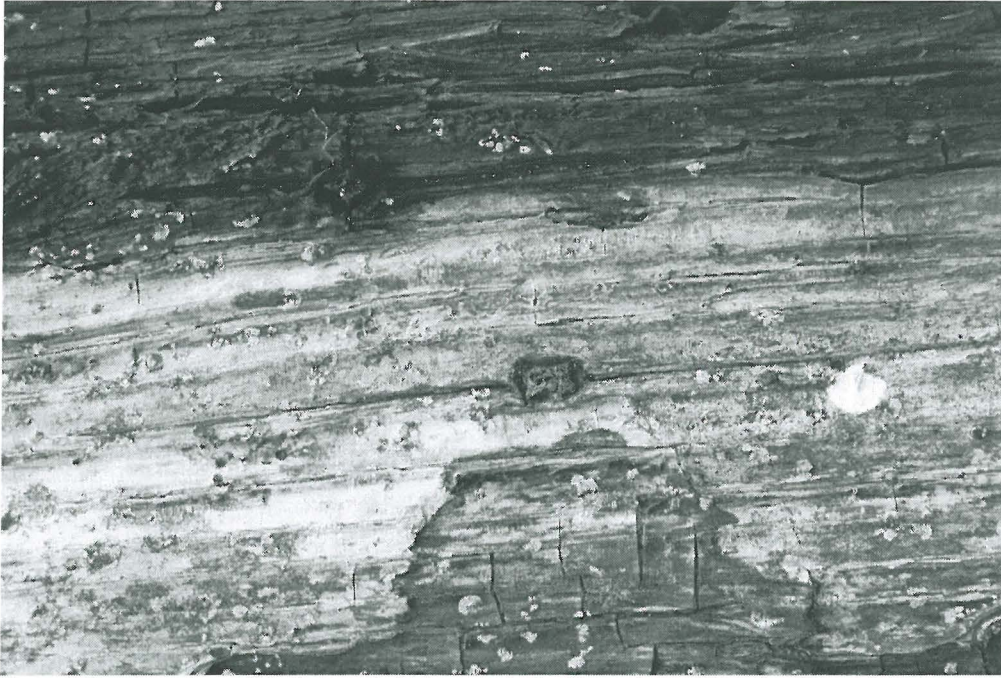
Kuva 5: Lankun pinta oli kulunutta ja kuivussa halkeillutta, joten siitä oli vaikea tehdä havaintoja.

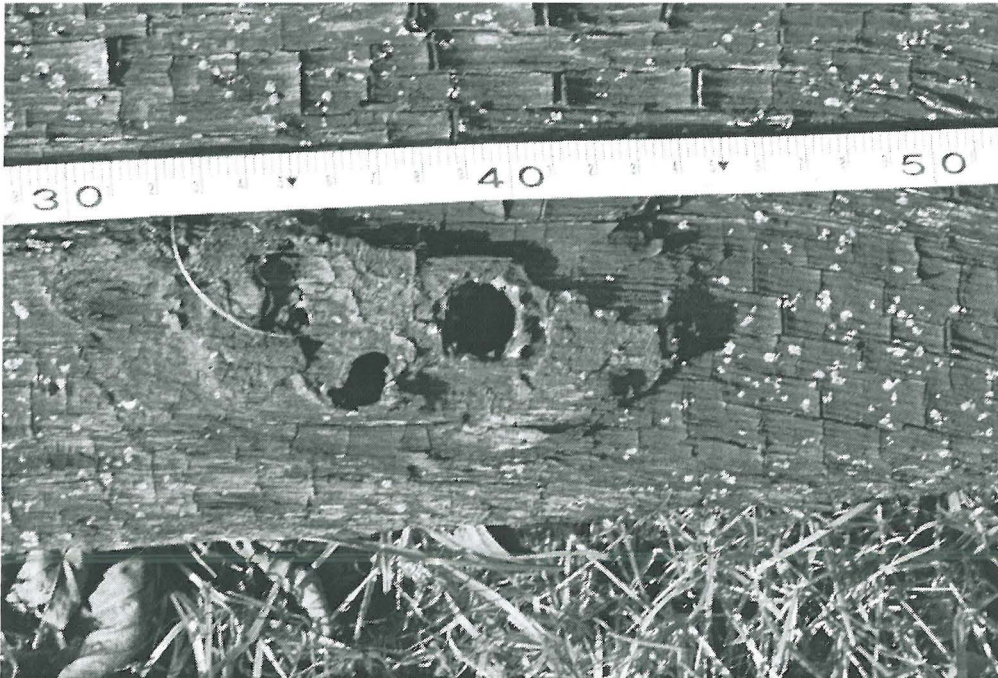
Lauta oli ilmeisesti limisaumaisen veneen hylystä irronnut laitalankku. Lankun pinta oli kulunutta, mutta siinä oli havaittavissa mahdollisesti kaaren painauma (ks. kuva 9). Lankku oli noin 10 m 58 cm pitkä, 27 cm leveä ja 2,8 cm paksu. Sen molemmat päät olivat työstetty ja se ei vaikuttanut katkenneelta. Lankussa oli runsaasti kiinnitysreikiä joissa osassa erottui metallin korroosiota (ks. kuva 6).

Kuva 6: Kiinnitysreikiä joissa näkyvissä korroosiota. Korroosio on peräisin mahdollisesti metallinauloista.

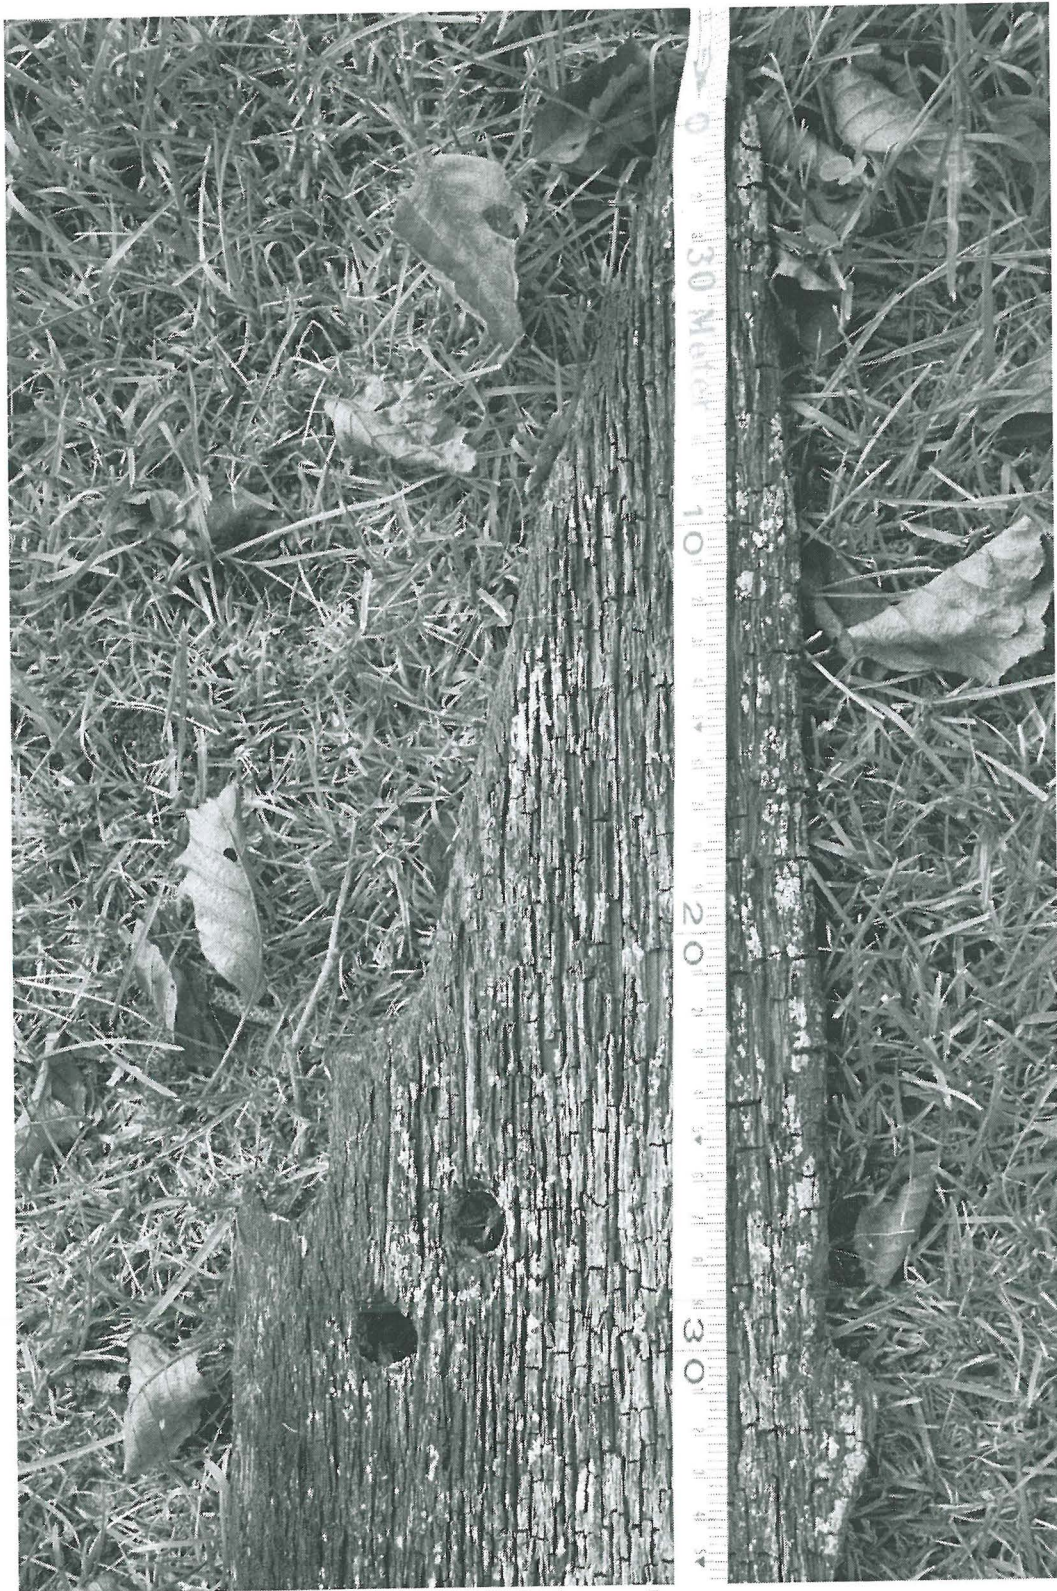
Kuva 8: Sama pää yksityiskohtaisemmin kuin kuvassa 7.

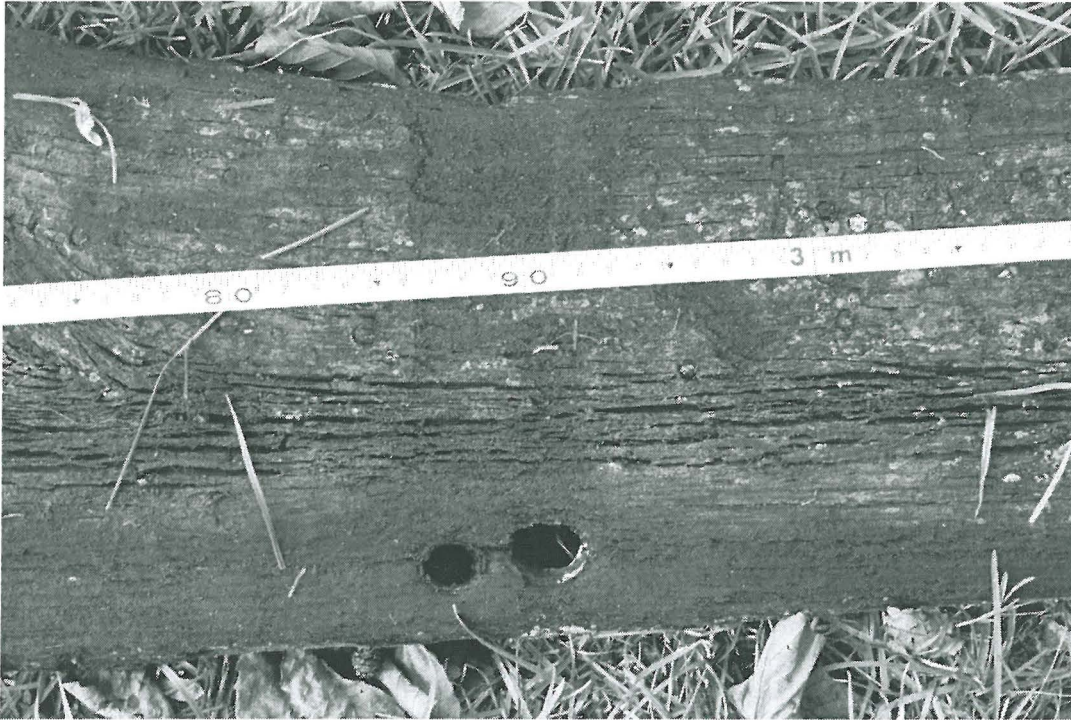
Kuva 9: Mahdollinen kaaren painauma ja kiinnitysreiät.
