Muinaistieteellinen toimikunta

Historiallinen osasto.

Ristiinan pitäjässä sijaitsevan Brahelinnan linnanraun-  
nioiden kesällä 1946 suoritettujen entisöimistöiden työkertomus.

35  
Brahen linna Ristiina.

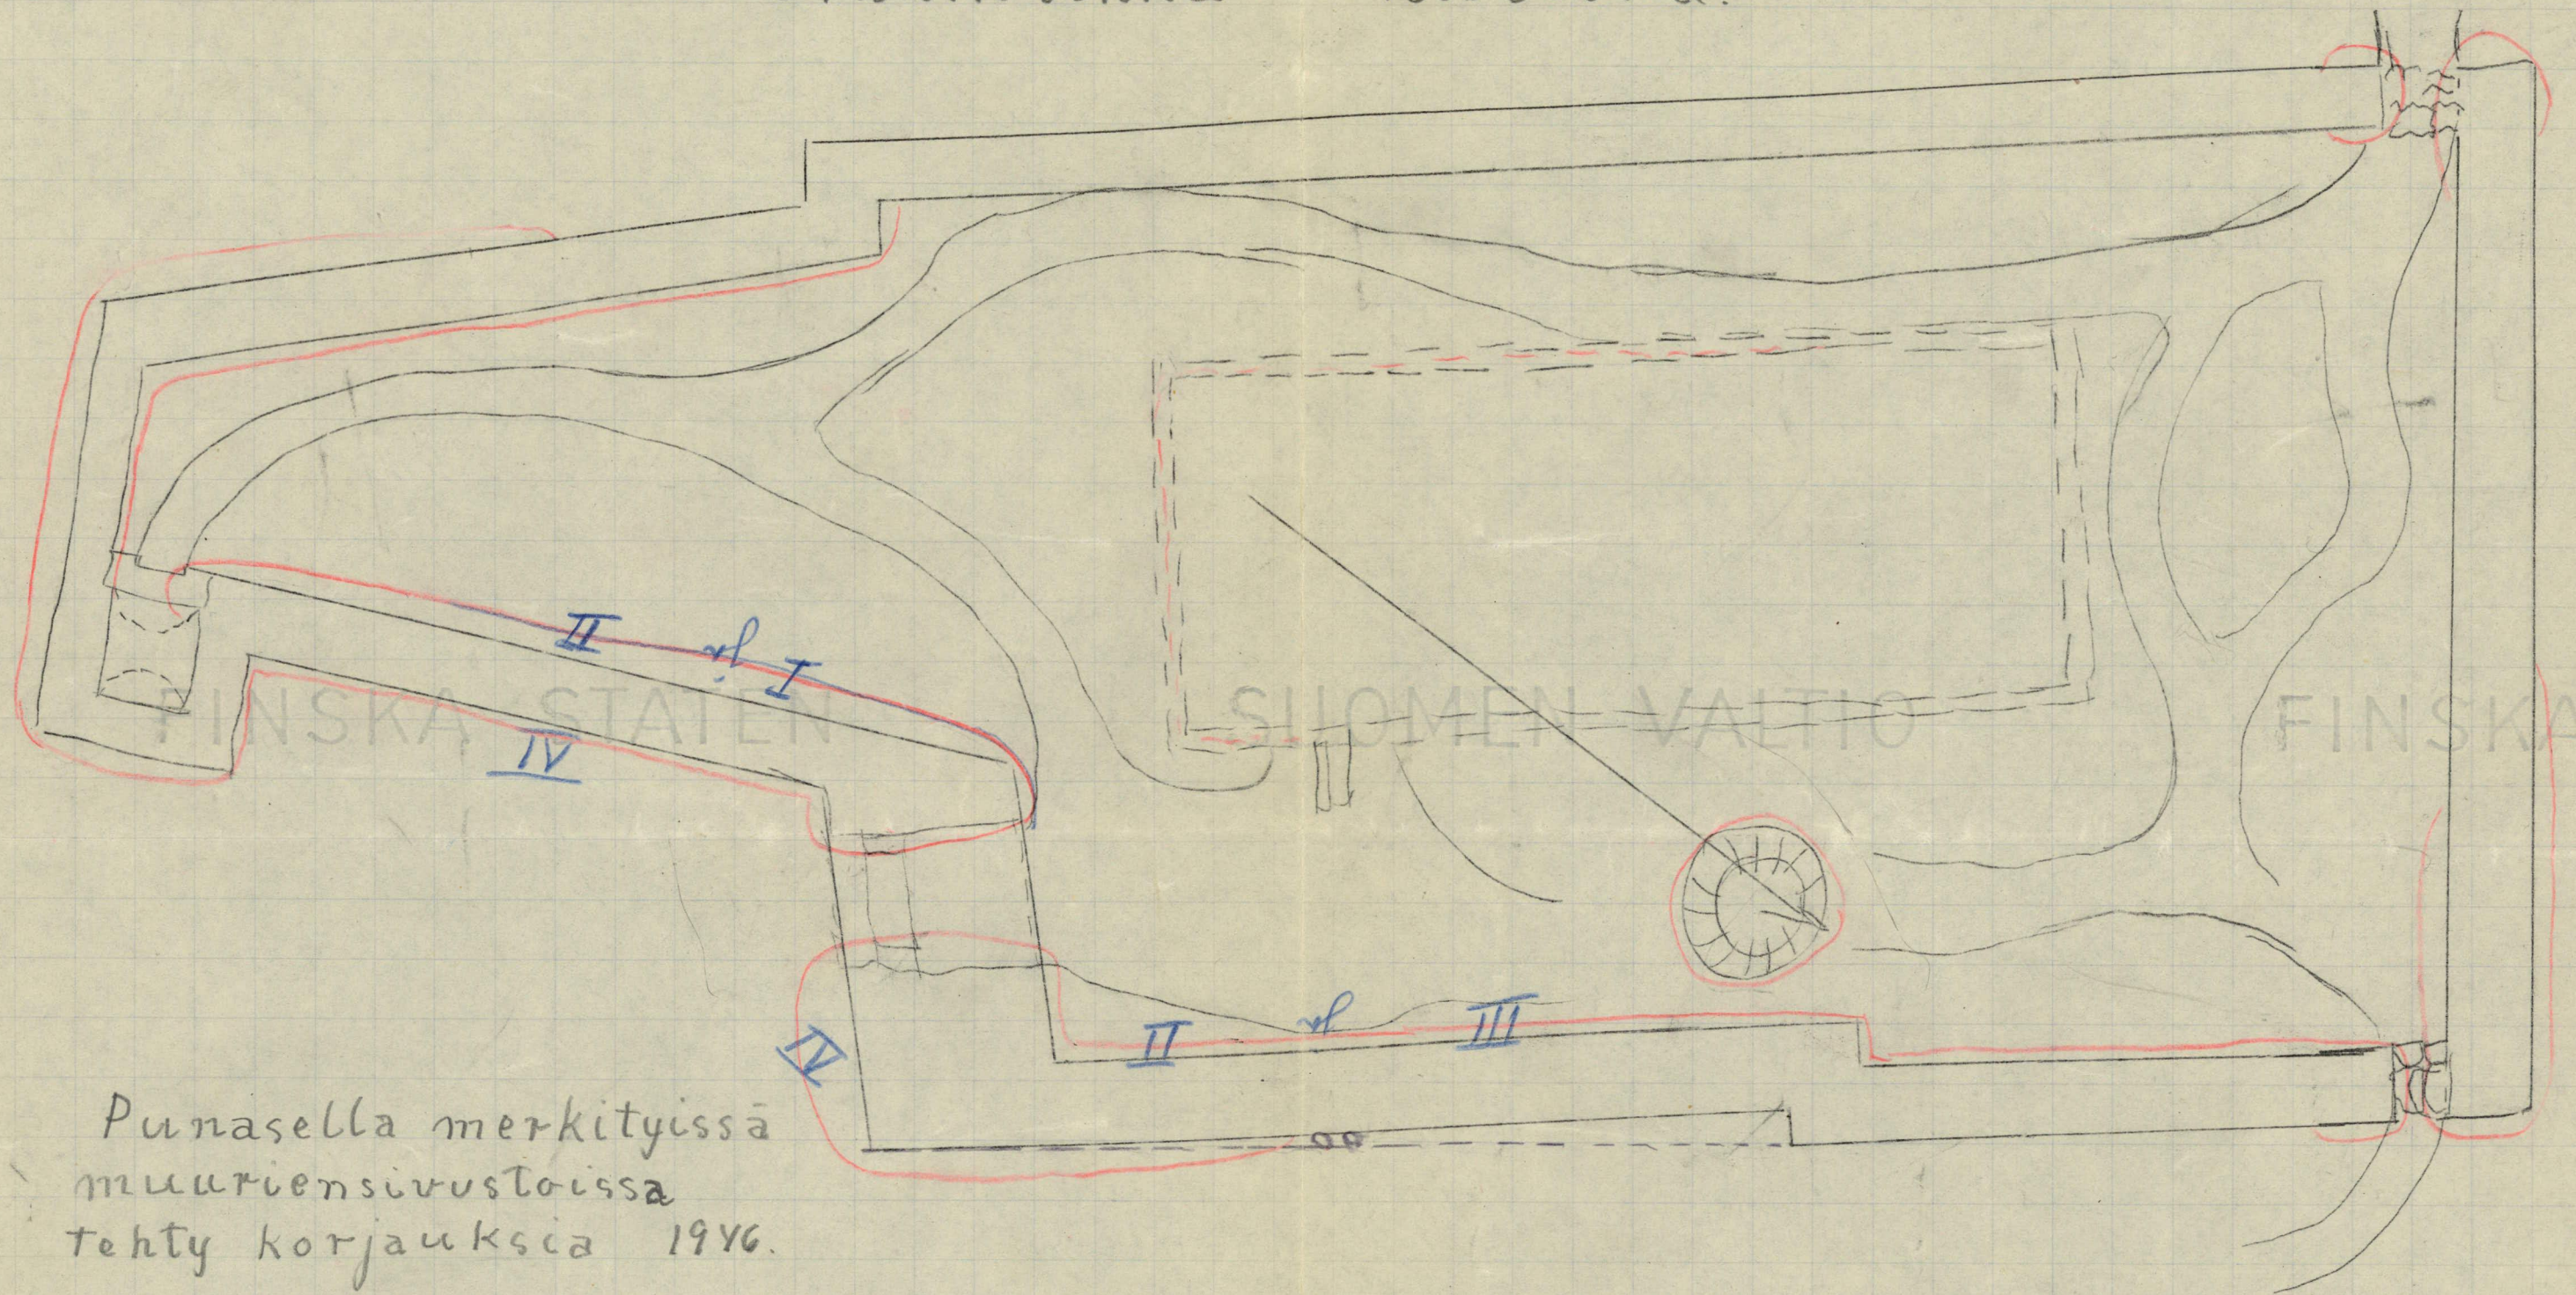
sivustoista korjautuiksi ne osat, jotka oheisessa kaaviopiirroksessa ovat merkityt punaisella.

Oheiseen kaaviopiirrokseseen on merkitty sinisellä valokuvien numerot niiden ottokohdille.

Punasella merkityissä  
muuriensivustoissa  
tehty korjauksia 1946.
