LOUHISAAREN LINNAN HIEKKAKIVIPORTAALIN KONSERVONTIKERTOMUS

Työ suoritettiin 5.9.1983 - 2.10.1983 välisenä aikana
Työtunteja yhteensä 120

Työn tilaaja: Turun Piirirakennustoimisto

Työn suoritti: Konservattori Lena Wikström, Konservointi-
konsultit, Munkkisaarencatu 8, 00150 Helsinki

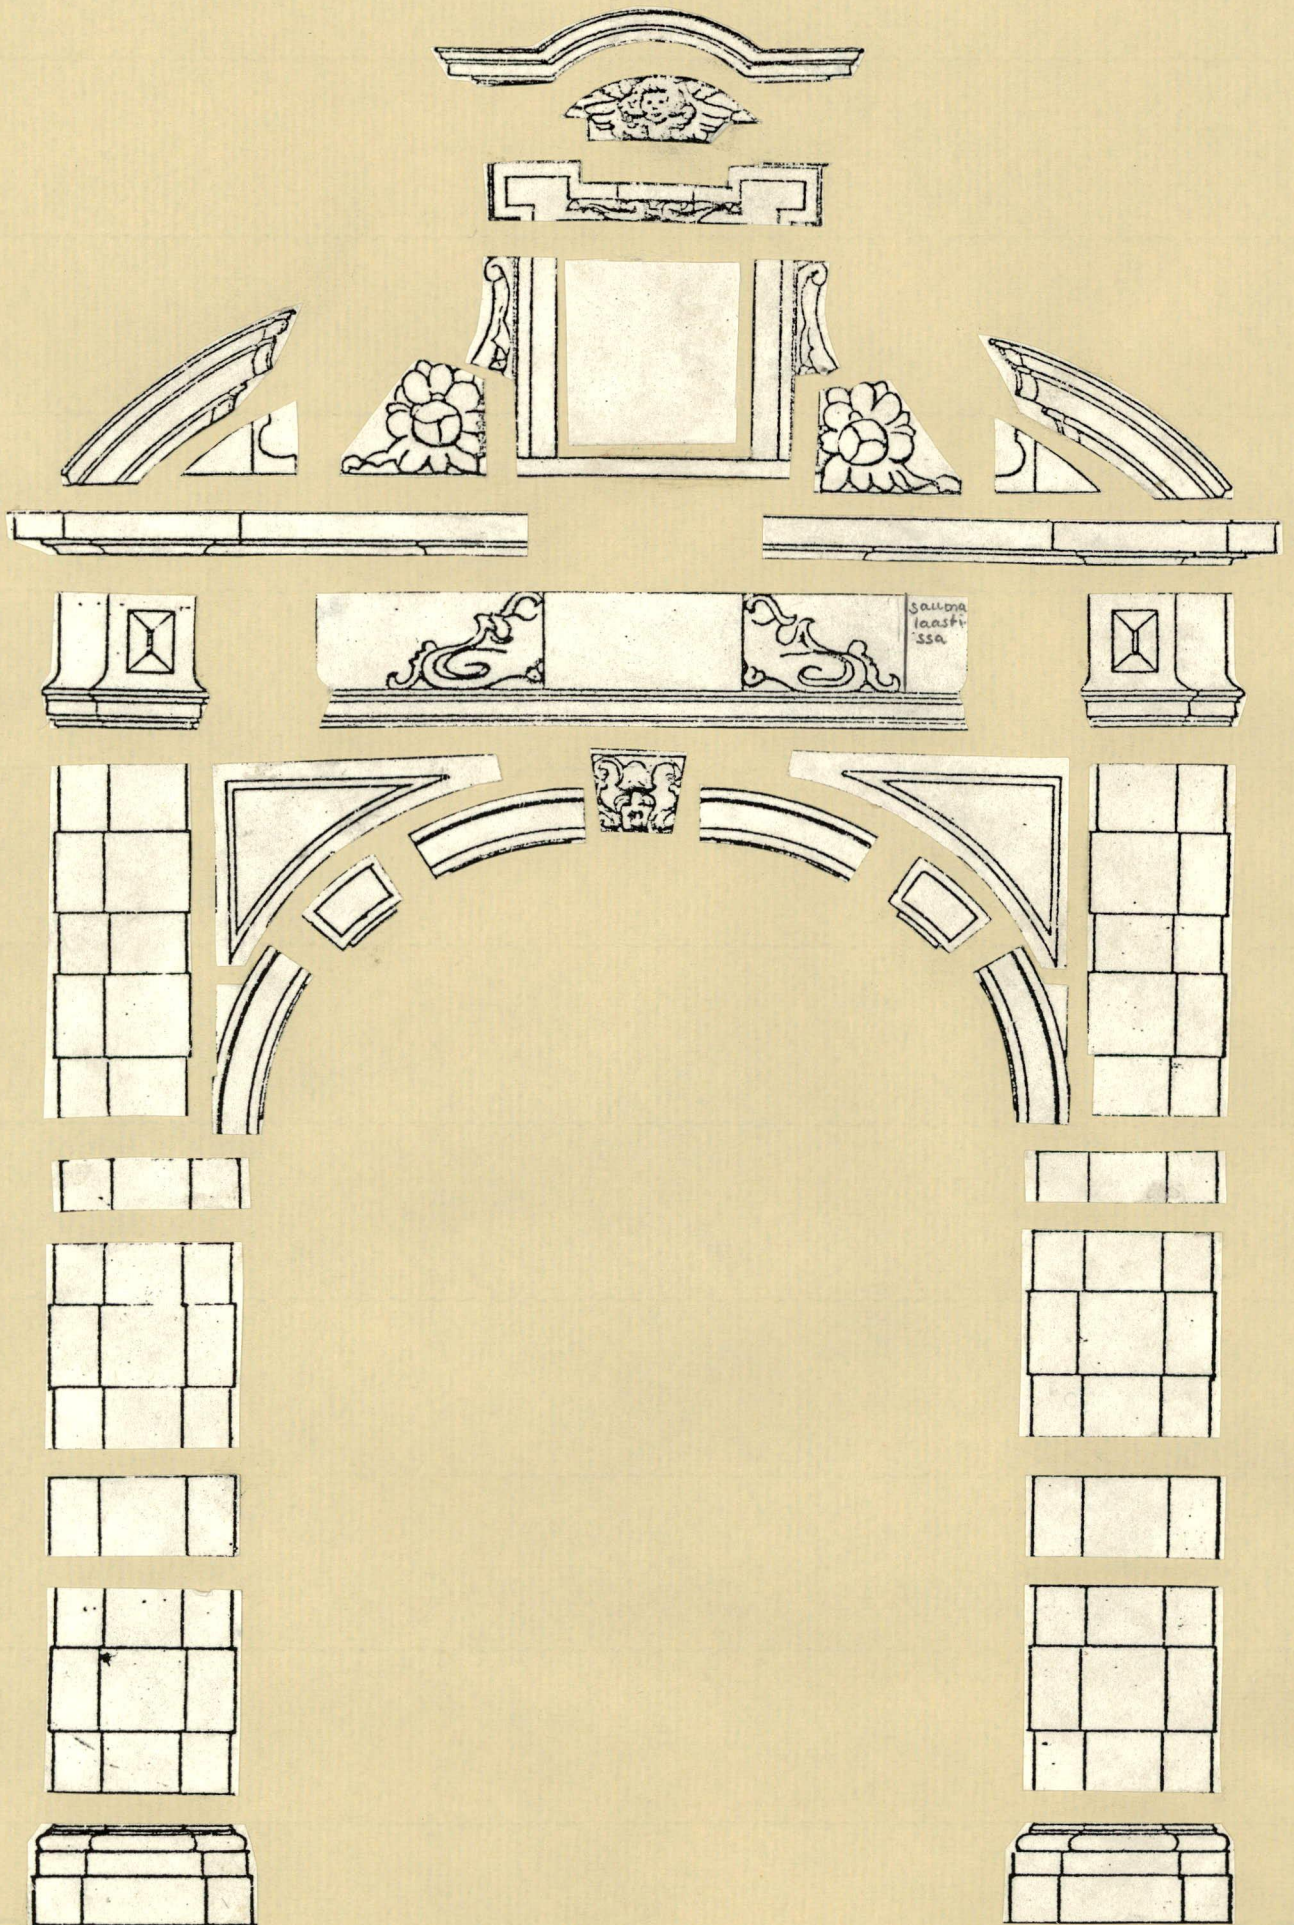
Portaalin rakennuskivet ja saumat

Portaalissa on näkyvissä eriaikaisia korjauksia, joiden ajoitus, laajuus sekä käytetyt materiaalit on pyritty määrittelemään. Rakennusvaiheista on tutkittu vain rakennuskivien koko, saumat ja saumalaasti. (tutkimuspiirustus 1).

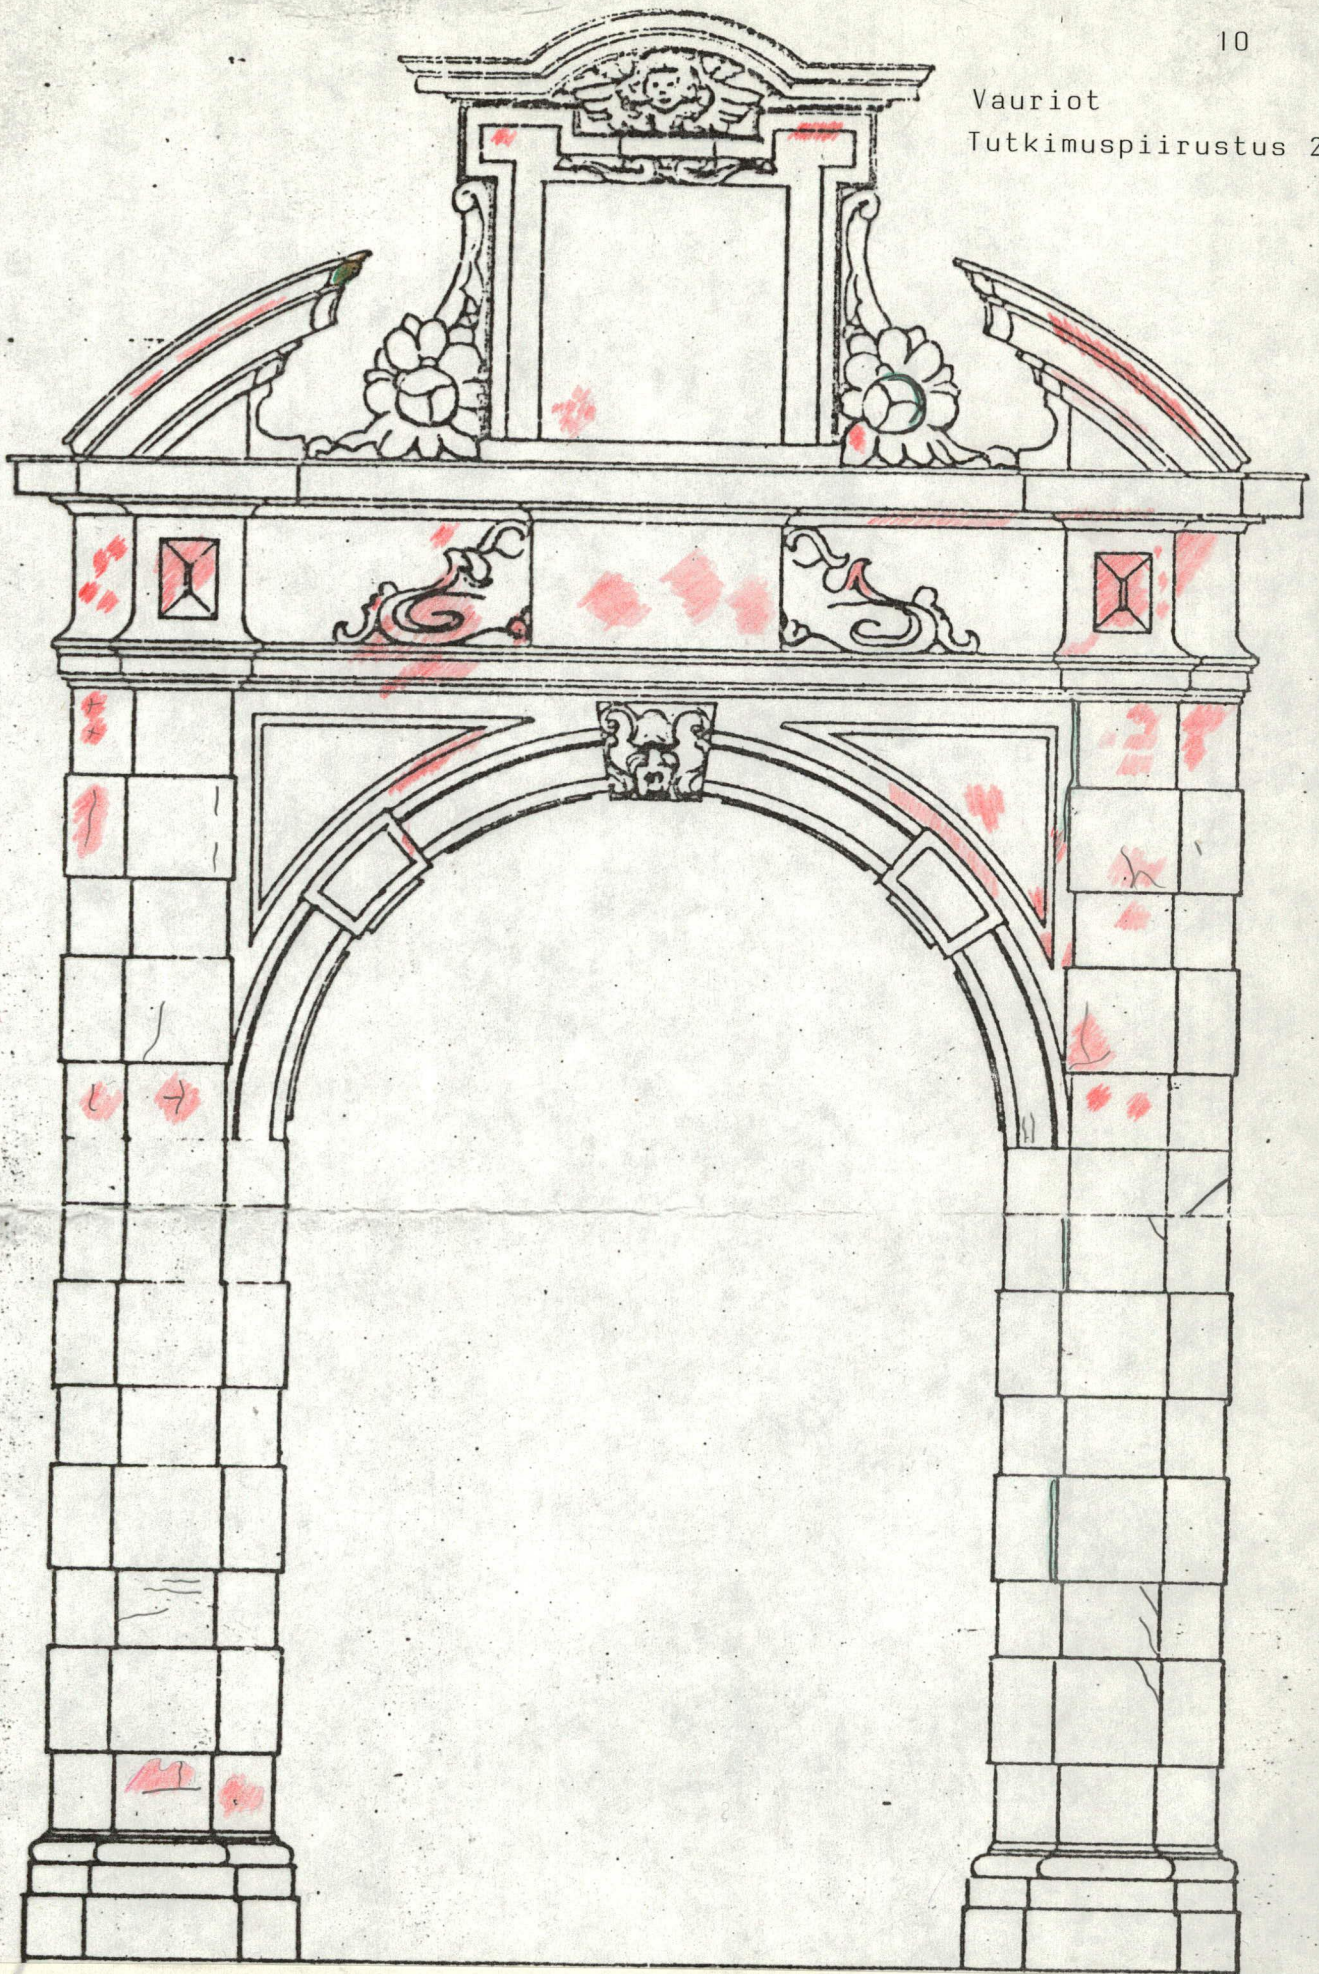
Vaurioita on enemmän portaalin yläosassa, joka on alttiimpi suoralle sateelle sekä räystäältä tippuvalle vedelle (Tutkimuspiirustus 2).

pintakerros irti

halkeama tai mikrohalkeama

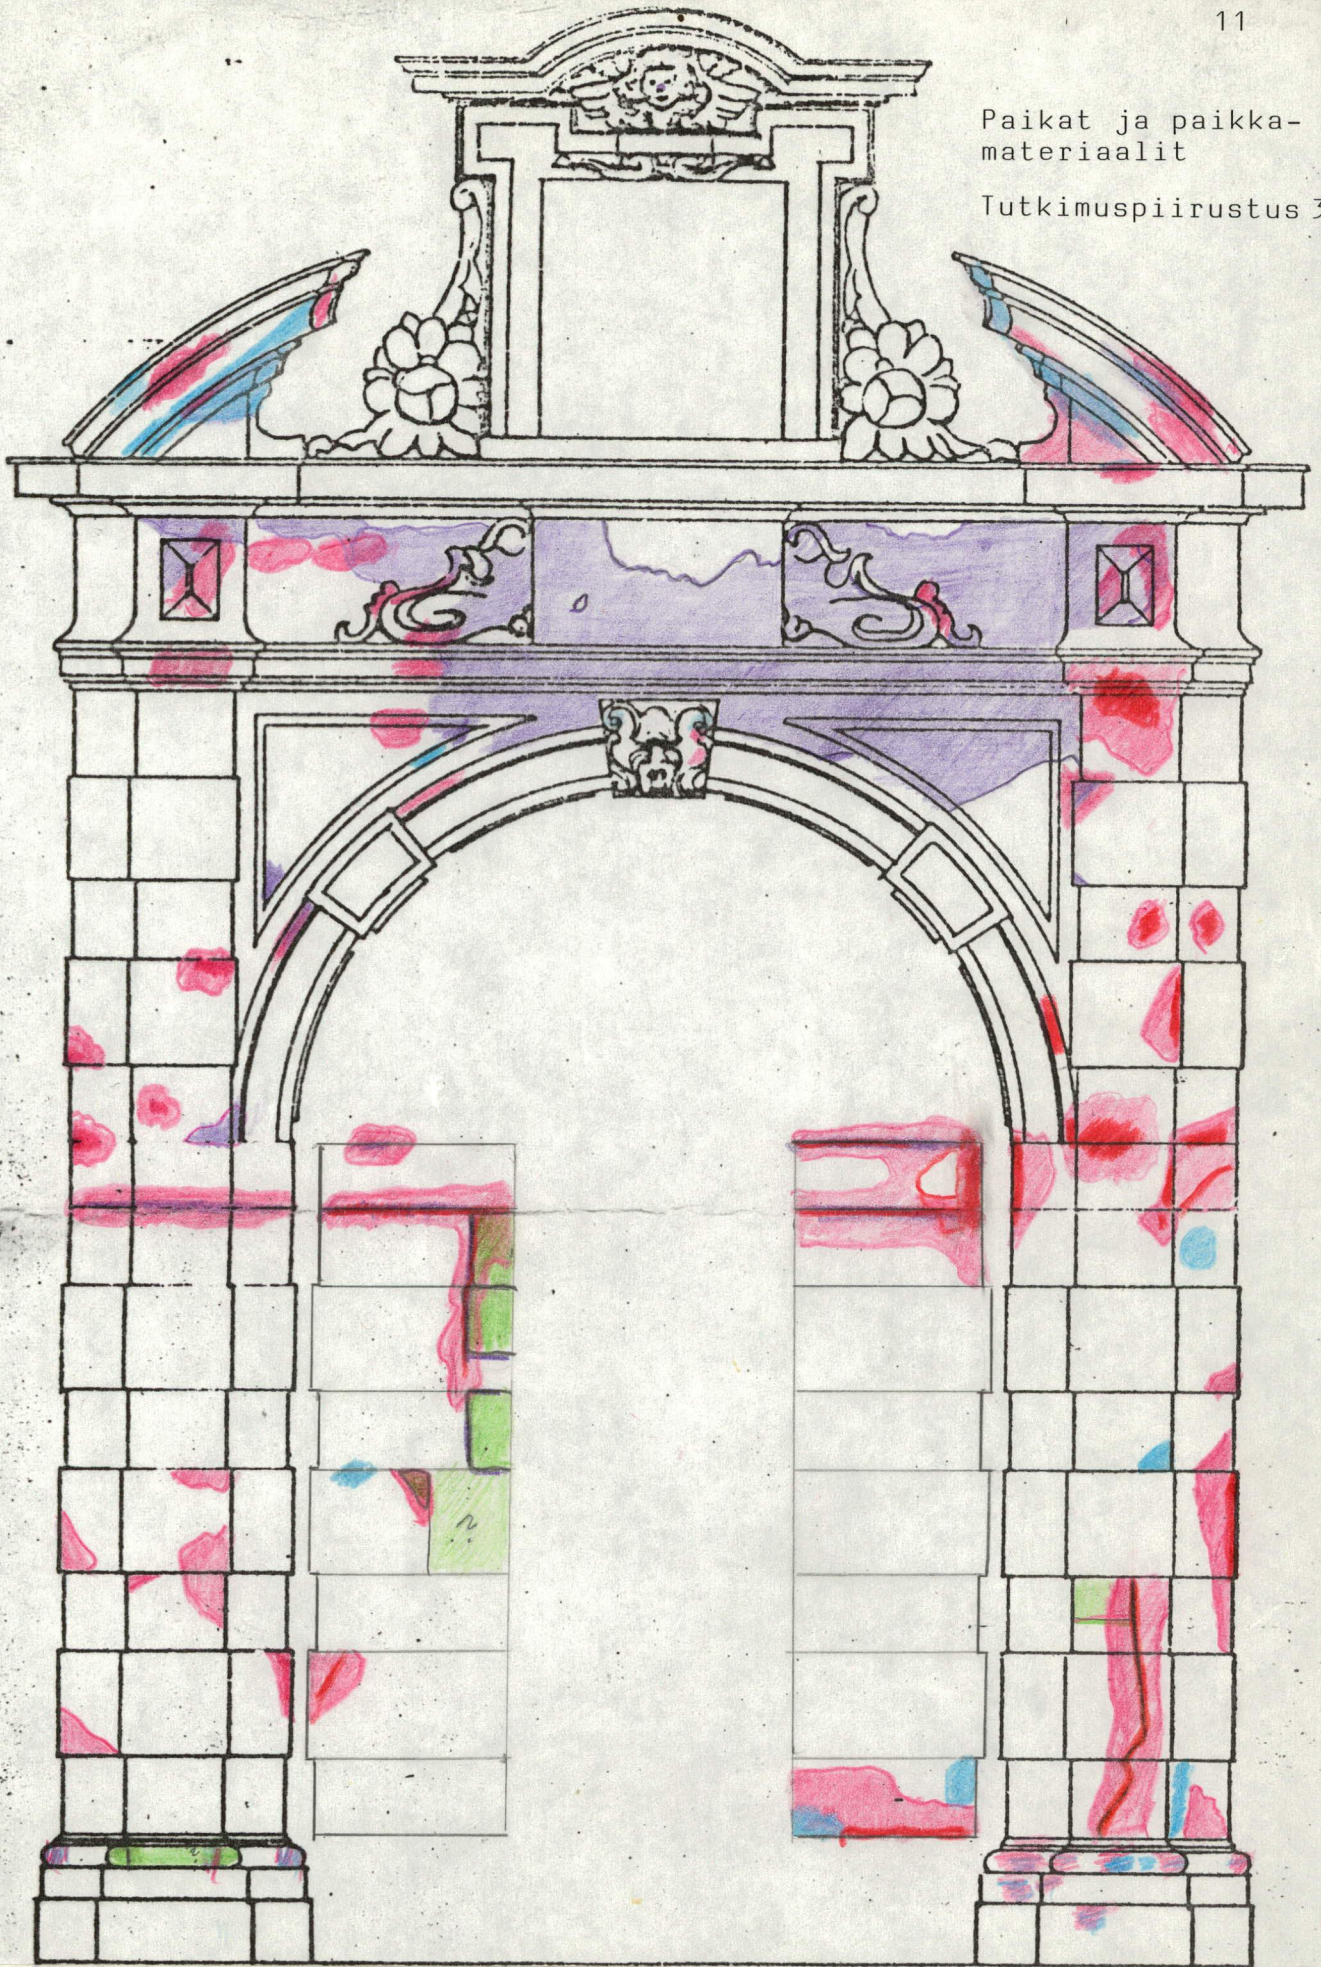
Paikat ja paikka-
materiaalit
Tutkimuspiirustus 3

Korjauksia on tehty pääasiallisesti neljällä eri materiaalilla. Paikkoja on usein päällekkäin eri aineilla. Paikkojen laajuus, sijainti sekä käytetyt materiaalit on kartoitettu (tutkimuspiirustus 3).

- valkosementti ja kipsi
- polyesterihartsin retusointi
- Akemi + marmorijauhe
- polyesterihartsin paikka
- hiekkakivi

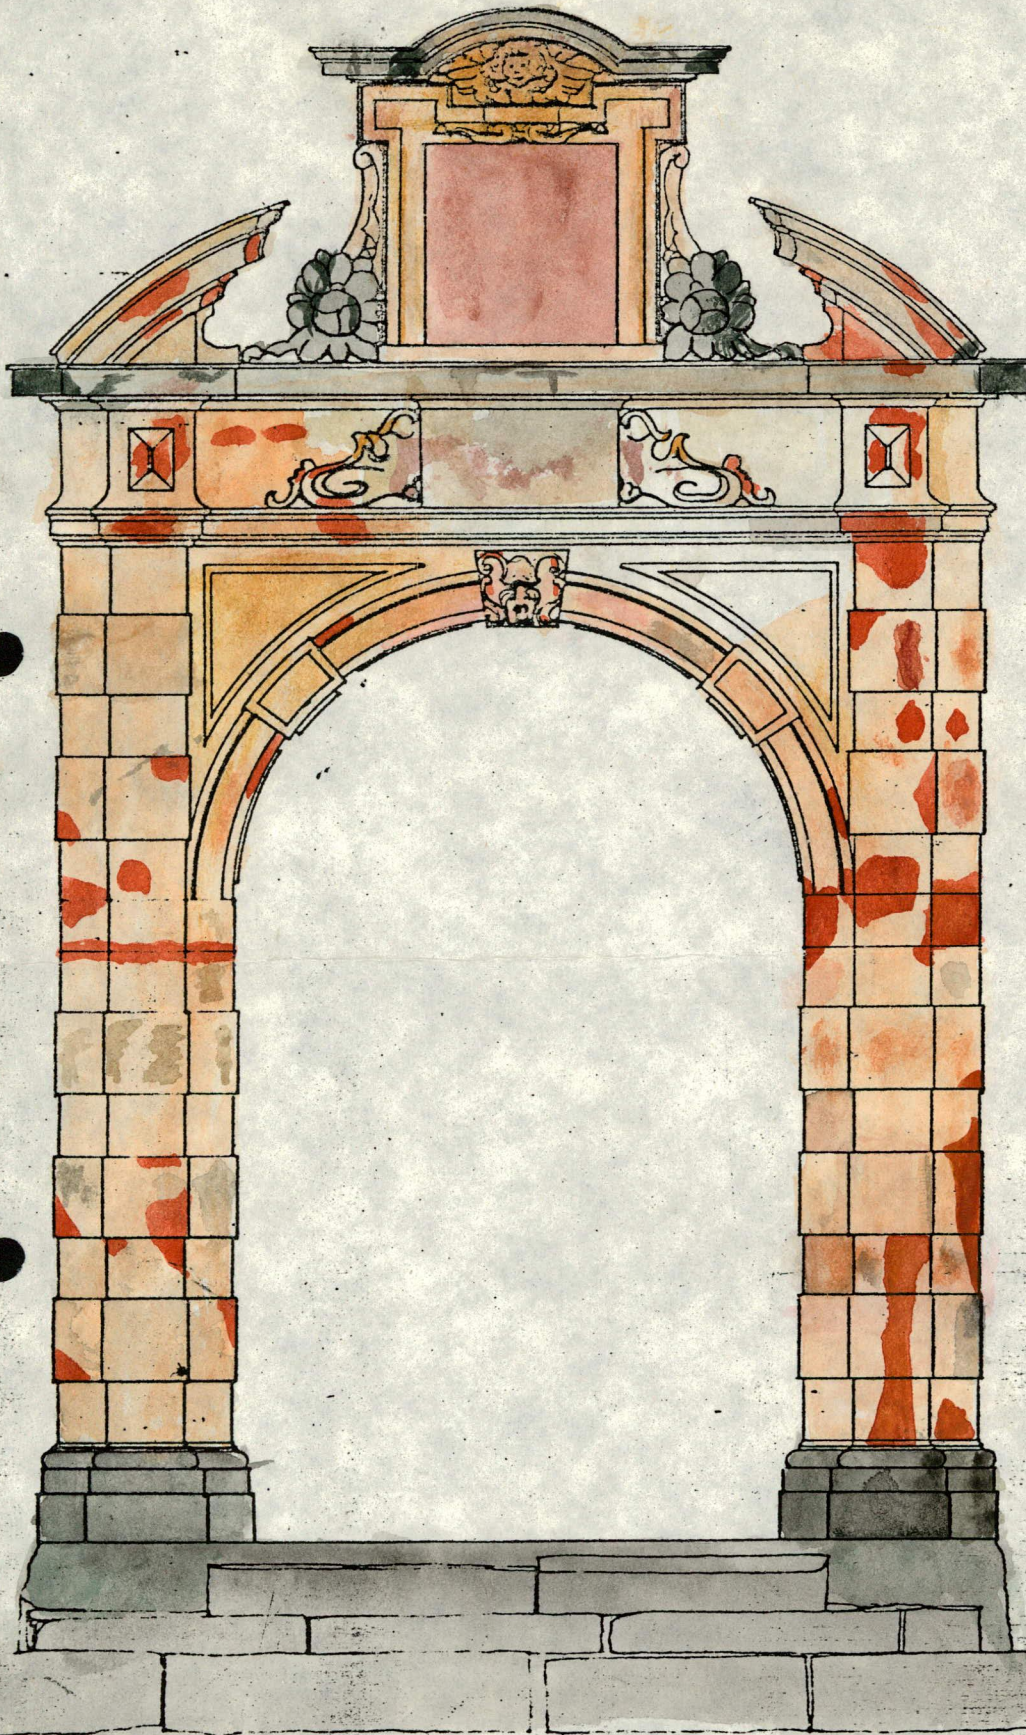
Portaalin väritys
2.9.1983 ennen
konservointia
(värittänyt LW)

Portaalin kunto- ja vauriokartoituksessa on käynyt ilmi, että
portaalin rapautuminen jatkuu edelleen kiihtyvällä vauhdilla.
Tuhoutumisen syinä ovat osittain väärin paikkamateriaalien
käyttö ja osittain kiven luonnollinen rapautuminen. Kun kiven
heikentyminen on alkanut pääsee vesi helpommin tunkeutumaan
kiveen halkeamien ja huokoisten kautta. Kiven huokoisuus kasvaa
sideaineen peseytyessä pois. Veden jäätyessä sedimenttikerro-
stumien välissä kerrokset irtoavat ja putoavat lopuksi (kuva 2).
Oman esteettisen ongelman muodostavat paikkamateriaalien eri
värit (piirustus 5).

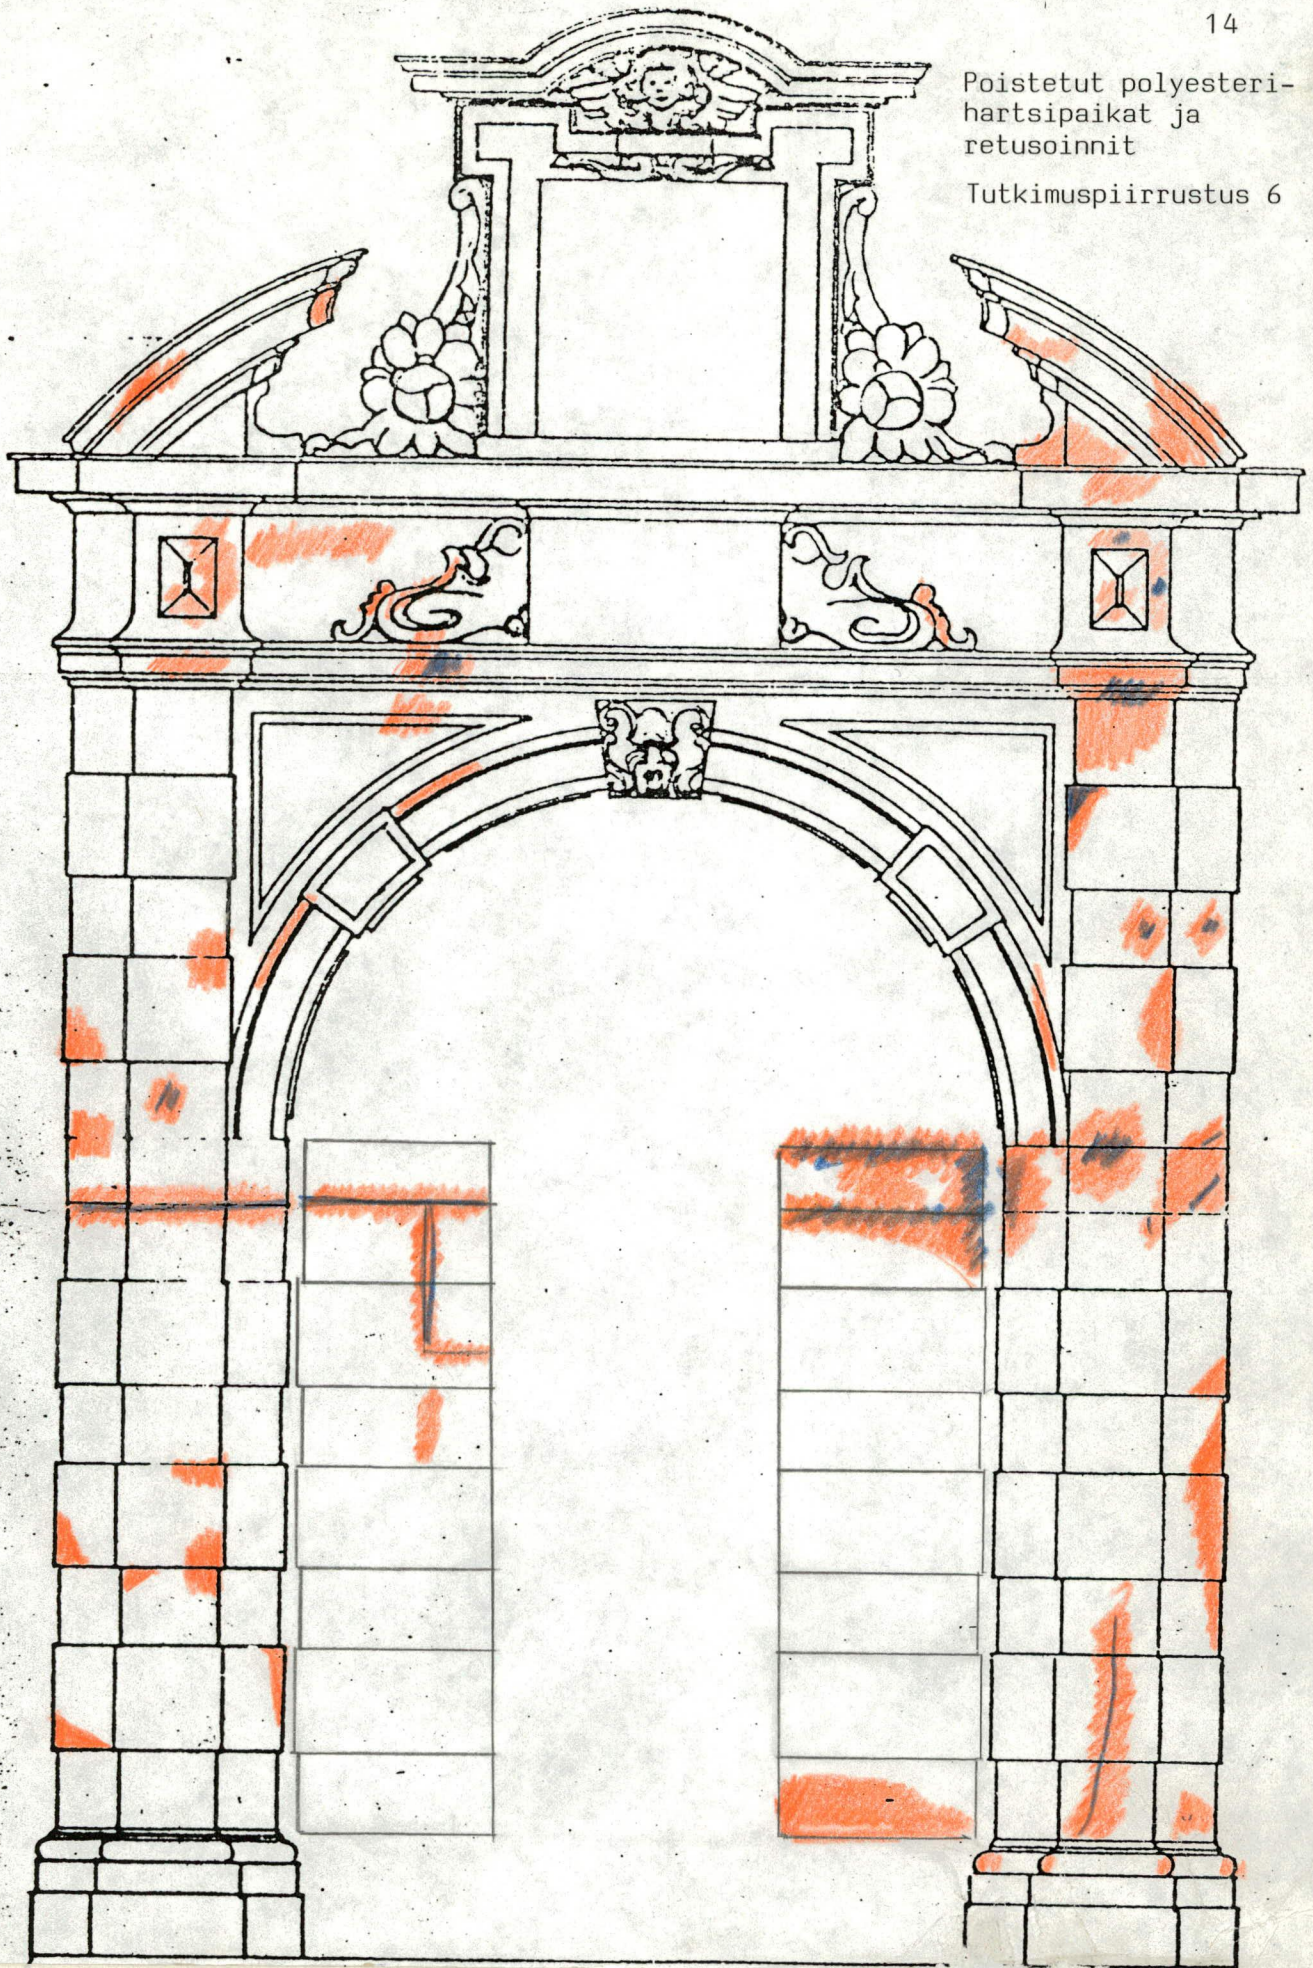
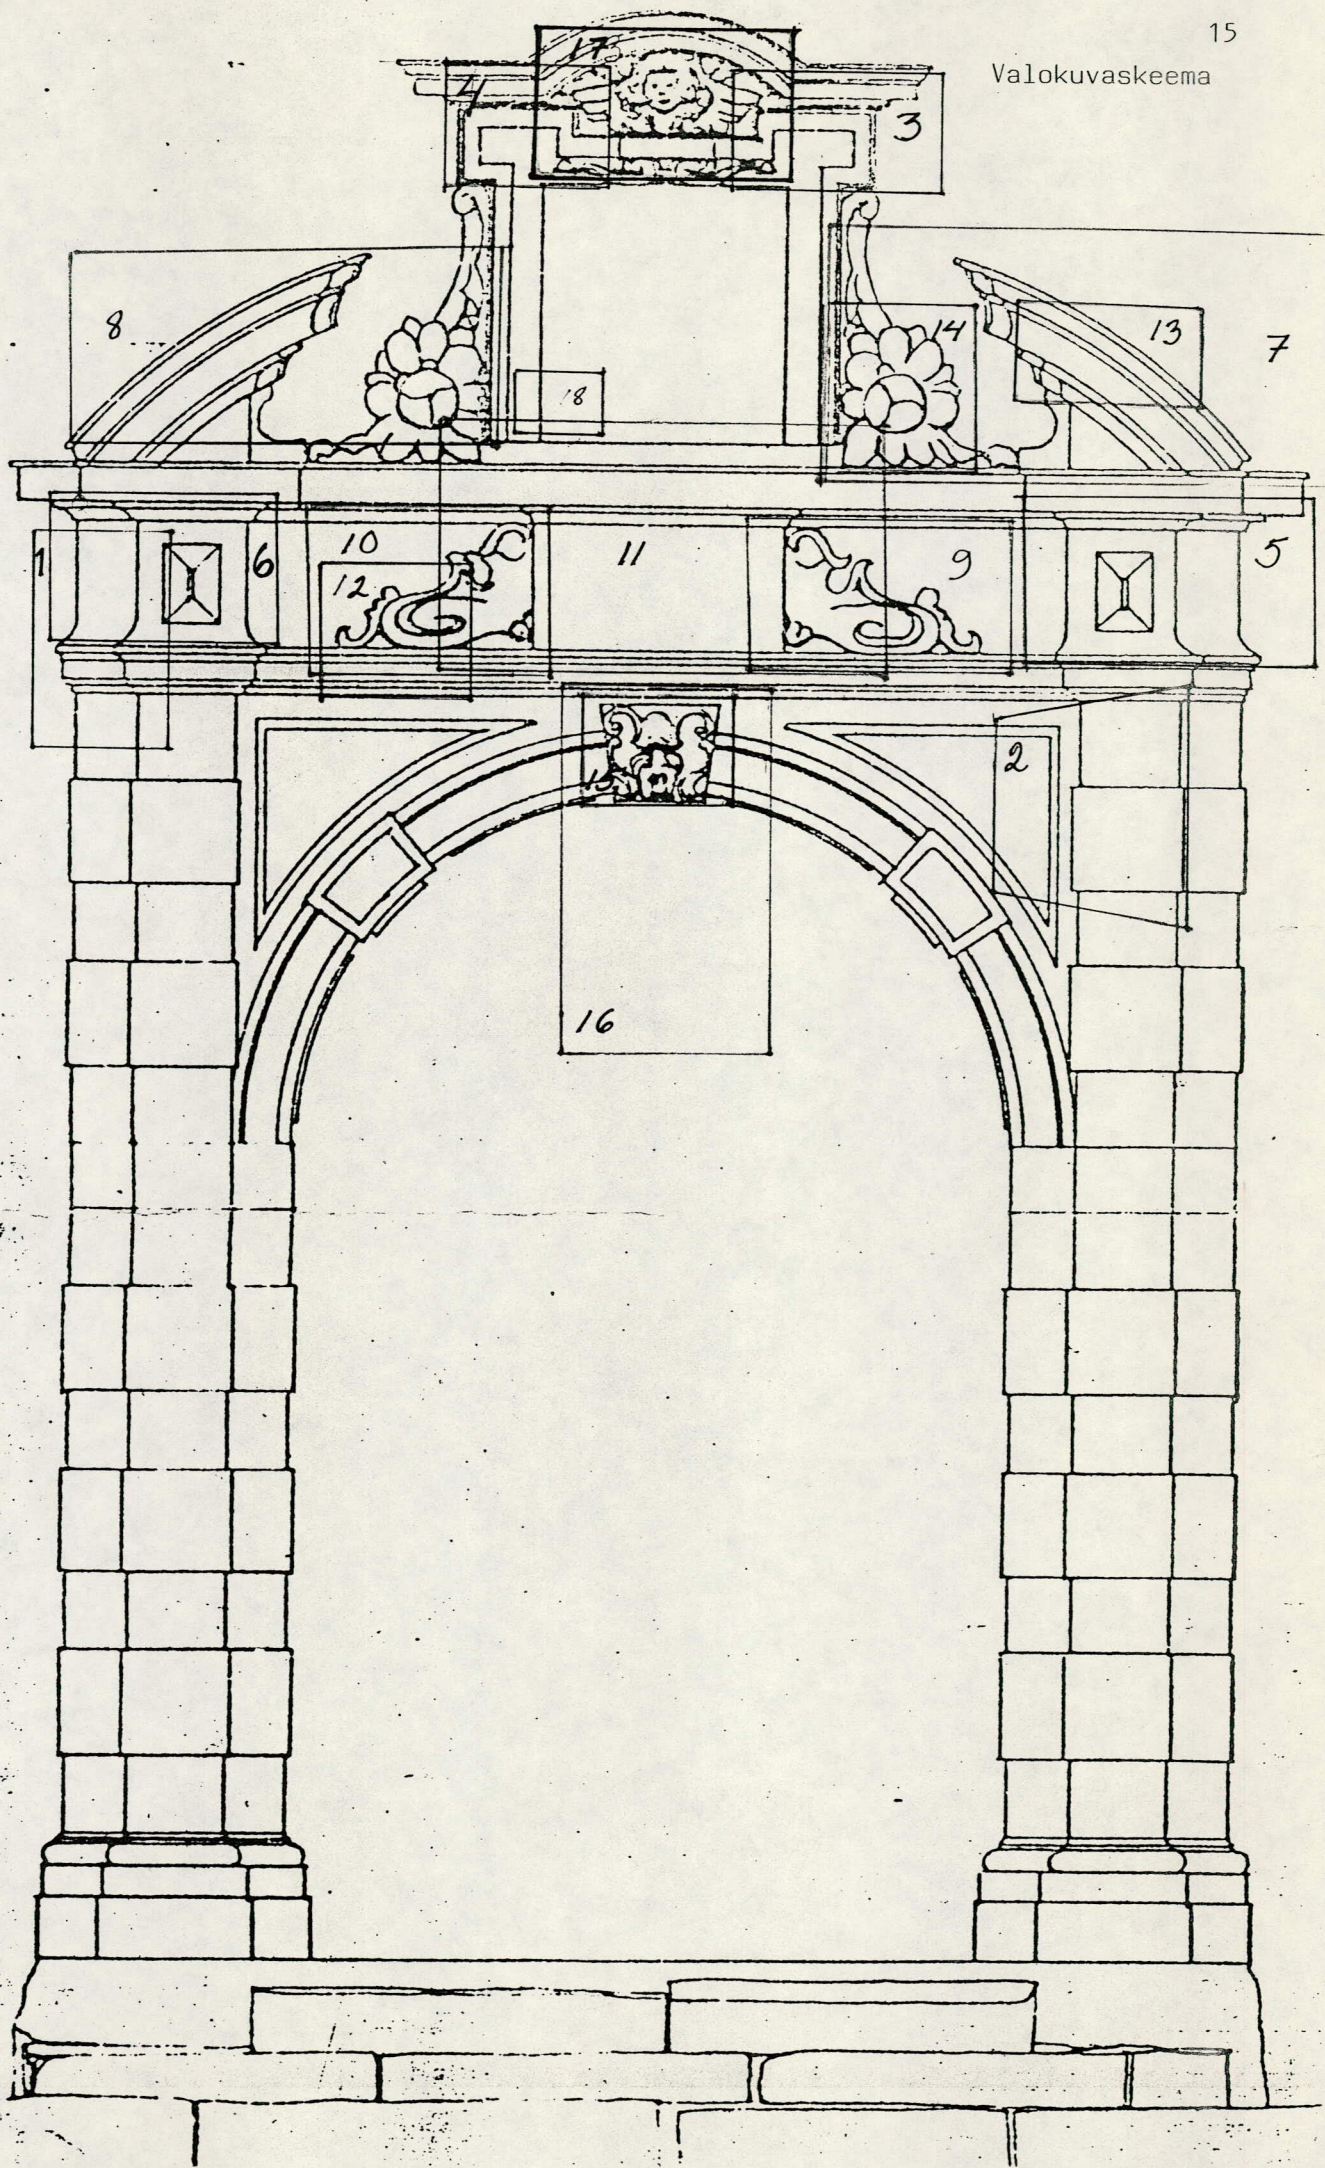
Tutkimuspiirustus 6

poistetut polyesterihartsiretusoinnit

poistetut polyesterihartsii- tai muu paikka

Tutkimuspiirustus n:o 6:sta ilmenee poistetut retusoinnit sekä niiden alta poistetut paikat. Vanhoja paikkoja on poistettu vain sikäli kun niiden poistamisesta ei ole aiheutunut lisävaurioita tai kun paikat ovat olleet putoamaisillaan.
