Louhisaaren linnan restaurointitöistä kesällä 1964.

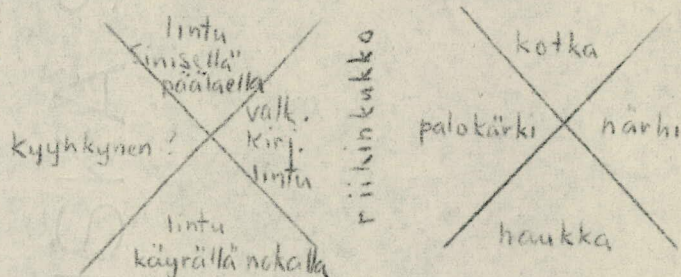
Porrastasanne

Lintuaiheet ovat seuraavassa järjestyksessä kolmannelta kerroksesta alaspäin. Istuva haukka, lentävä töyhtöpäinen lintu, kyyhkynen, pöllö.

Toinen alastulo; töyhtöpäinen lintu, riikinkukko, kurki?

Seinät korjattiin siten, että hakatut kuopat täytettiin kalkkilaastilla, pinta hierrettiin ohuesti vanhalla kalkilla ja maalattiin valkoisella sävytetyllä kalkkivärillä.
