ARKEOLOGISEN KOHTEEN TARKASTUS

Kunta: Säkylä (ent. Köyliö)	Mj-rekisteritunnus: 1000013343		
Nimi: Riuttamaa	Ajoitus: historiallinen		
Kohteen laji: Rautakaivos	Lukumäärä: 1		
Kohteen laajuus:			
Laajuuden arviointiperuste:			
Luokitus kiinteä muinaisjäänös			
Tarkastaja: Leena Koivisto	Tarkastusaika: 11.10.2016		
Suunta ja etäisyys kirkosta: Köyliön kirkosta 8 km kaakkoon			
Sijaintikuvaus: Riuttamaa sijaitsee Köyliön Vuorenmaan kylässä laajan Kaakkurinsuon itä laidalla			
Sijaintikoordinaatit: (ETRS-TM35FIN)	N: 6781500	E: 257942	Korkeus m mpy: 85
Koordinaattien tarkenne: GPS koordinaatit alueen keskeltä			
Peruskartta: 2112 01 Rutava			
Rekisterikylä (jos tarpeen): Vuorenmaa	Kiinteistötunnus (jos tarpeen): 319-403-9-47

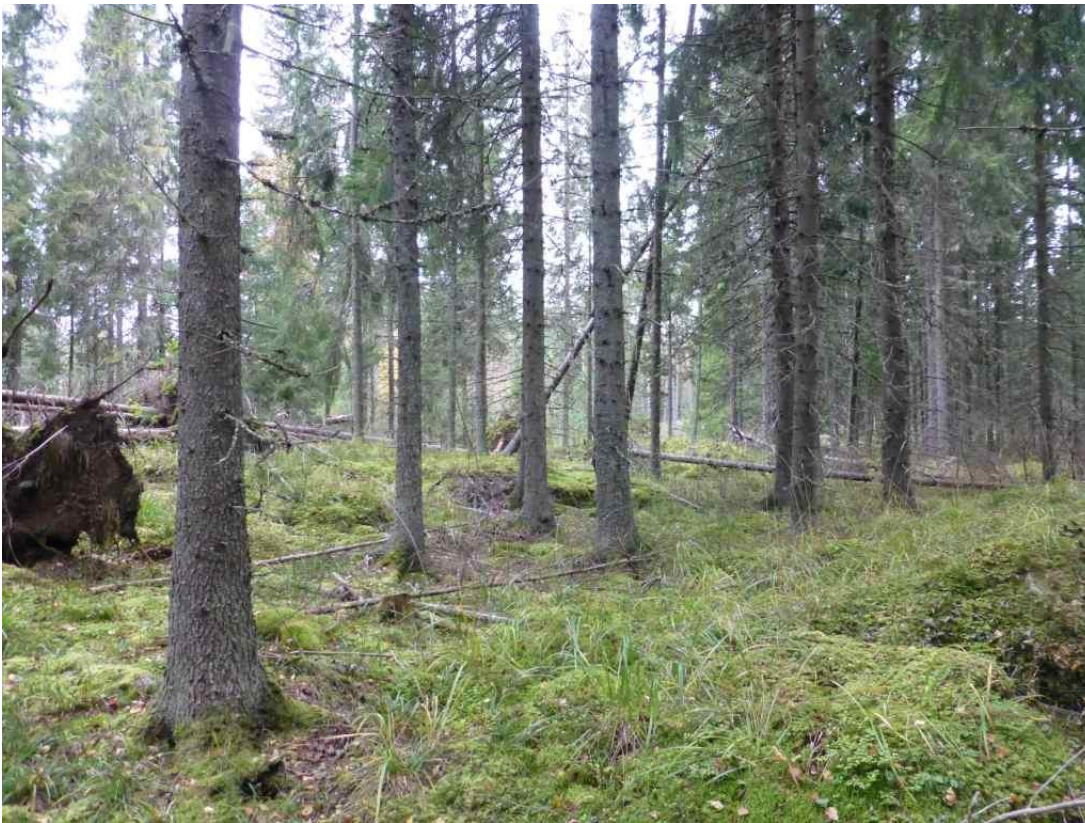
Louhos, oikeassa reunassa jätekivikasoista muodostuvaa vallia

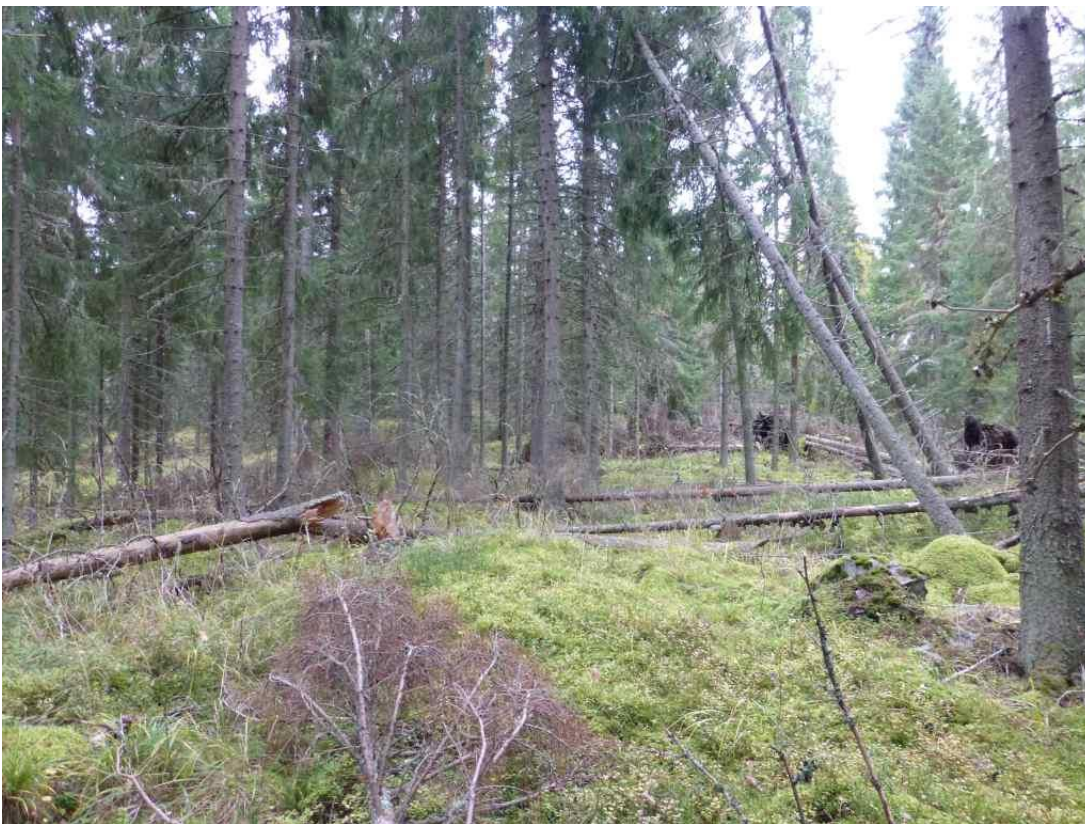
Louhoksen aluetta oikealla, suoraan edessä jätekivikasa
