**SUOMENLINNA
KUSTAANMIEKAN RANTAVARUSTUS**

**KORJAUS- JA RESTAUROINTITYÖN
ESISELVITYS JA
YLEISSUUNNITELMA**

Suomenlinnassa tammikuu 1992

Aulis Nieminen Museovirasto
Tuija Lind Suomenlinnan Hoitokunta

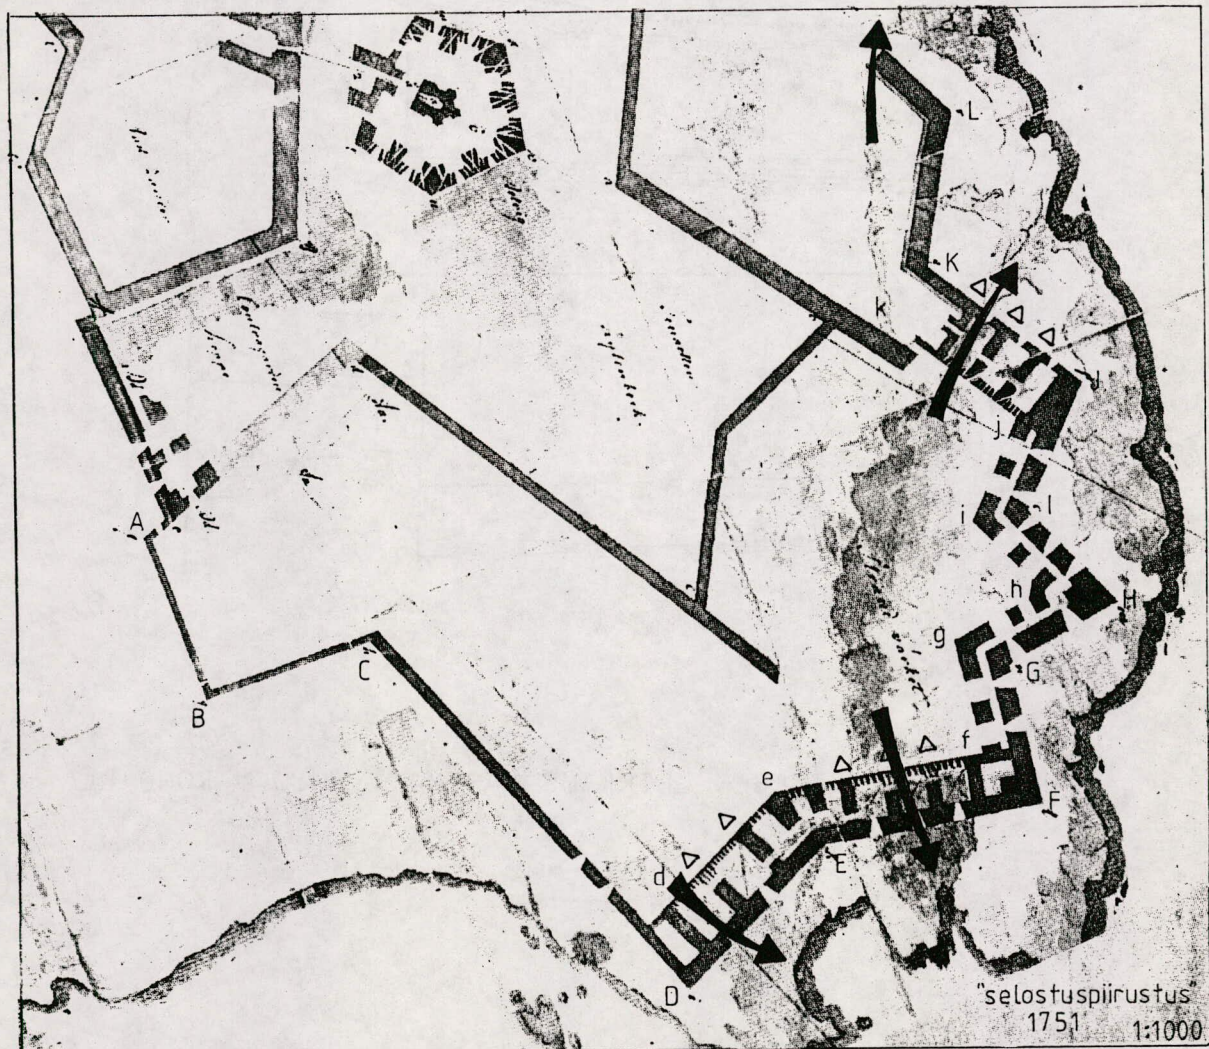
RANTAVARUSTUKSEN ALKUPERÄINEN VEDENPOISTOJÄRJESTELMÄ

Ylimääräisten pintavesien johtaminen varustuksista pois oli osa linnoituksen suunnittelua. Vesi johdettiin luonnollisia kallionpainautumia pitkin muureissa olevien vedenpoistoaukkojen kautta varustuksen ulkopuolelle.

Varustuksen päälle satava vesi ohjattiin muurinpintojen kallistuksilla suoraan muurista pois, tai rakenteen päällä oleviin vesikouruihin, jotka päättyivät vedenheittäjiin tai vedenpoistoaukkoihin. (Varustuksen osalla "J-K" vedenheittäjät ovat ulkomuurissa, osalla "D-E-F" sisämuurissa, joista vesi meni muurin juurella olevan kourun(?) kautta vedenpoistoaukosta ulos.)

vedenpoistoaukot kallionpainanteen jatkeena

vedenheittäjä

Vedenpoistoaukkoja on pyritty pitämään auki, mutta vedenpoistojärjestelmä ei kokonaisuutena toimi.

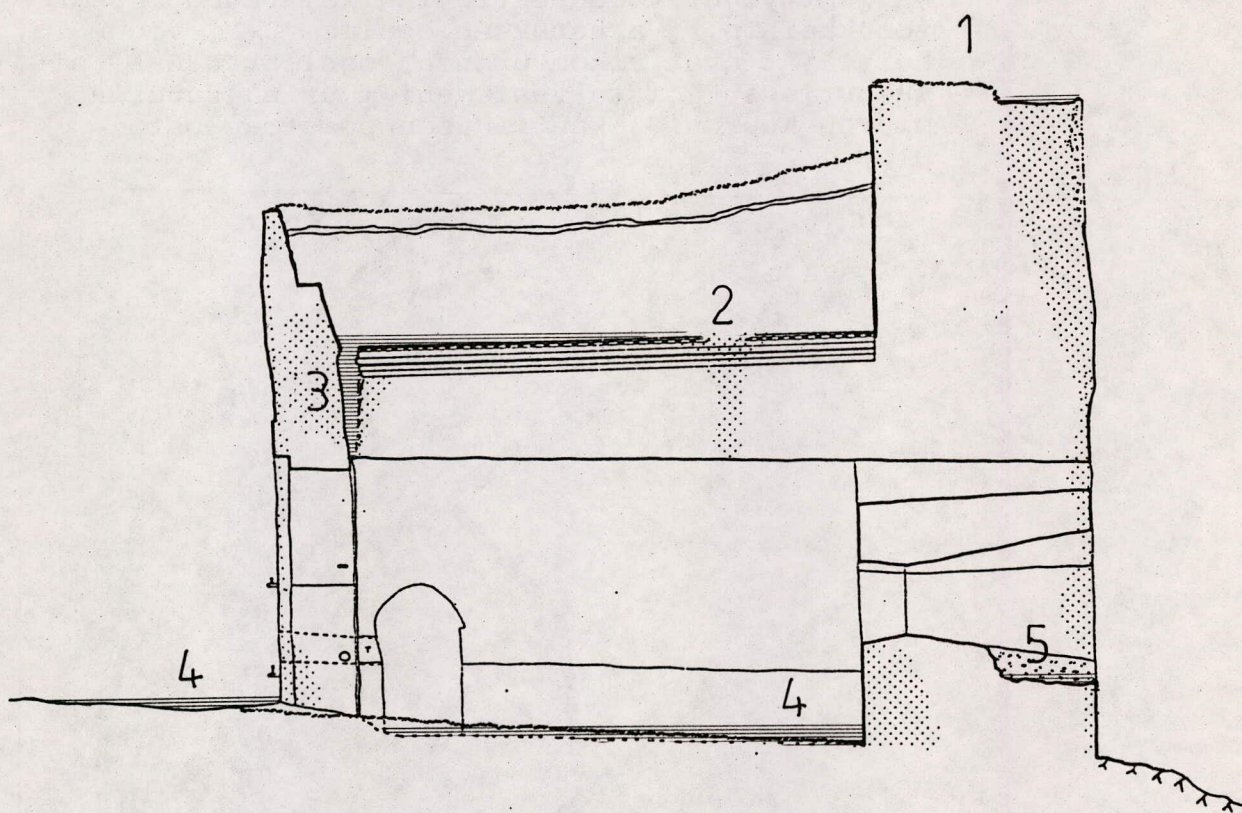
RANTAVARUSTUKSEN LEIKKAUS KASEMATTI N:O 3 KOHDALLA

TYYPILLISIÄ VAURIOITA

1) Turvetus ei ole pysynyt paikallaan; alla oleva vesieristys (tuohi kahden laastikerroksen välissä) ei pidä; vesi pääsee paksun ulkomuurin sydämeen ja aiheuttaa pullistumia/sortumia.

2) Vesieristys kasemattien holvien päällä näyttää aika hyväkuntoiselta. (Kun eristys ei pidä; holvin alapinnasta alkaa laasti hävitä saumoista ja pienet holvikivet putoilla.)

Tasaus/eristekerrokset kahden koekuopan perusteella:

kasematti n:o 3	kasematti n:o 7
hiekkä 2cm	hiekkä 3cm
savi 4-6cm	tasauslaasti 2-3cm
2 tiilikerrosta	luonnonkiviholvi
laasti	
2 tiilikerrosta	
luonnonkiviholvi

3) Vedenheittäjät puuttuvat tai eivät toimi; vesi pakkaa holvien väliseen syvennykseen ja joutaa kuorimuurin repeämisen holvista.

4) Maa ei vietä oikeaan suuntaa tai vedenpoistoaukot eivät toimi; vesi keräytyy muurin juurille ja imeytyy kapillaarisesti syvälle muurirakenteeseen.

5) Jo alkaneet vauriot etenevät kiihtyvästi.

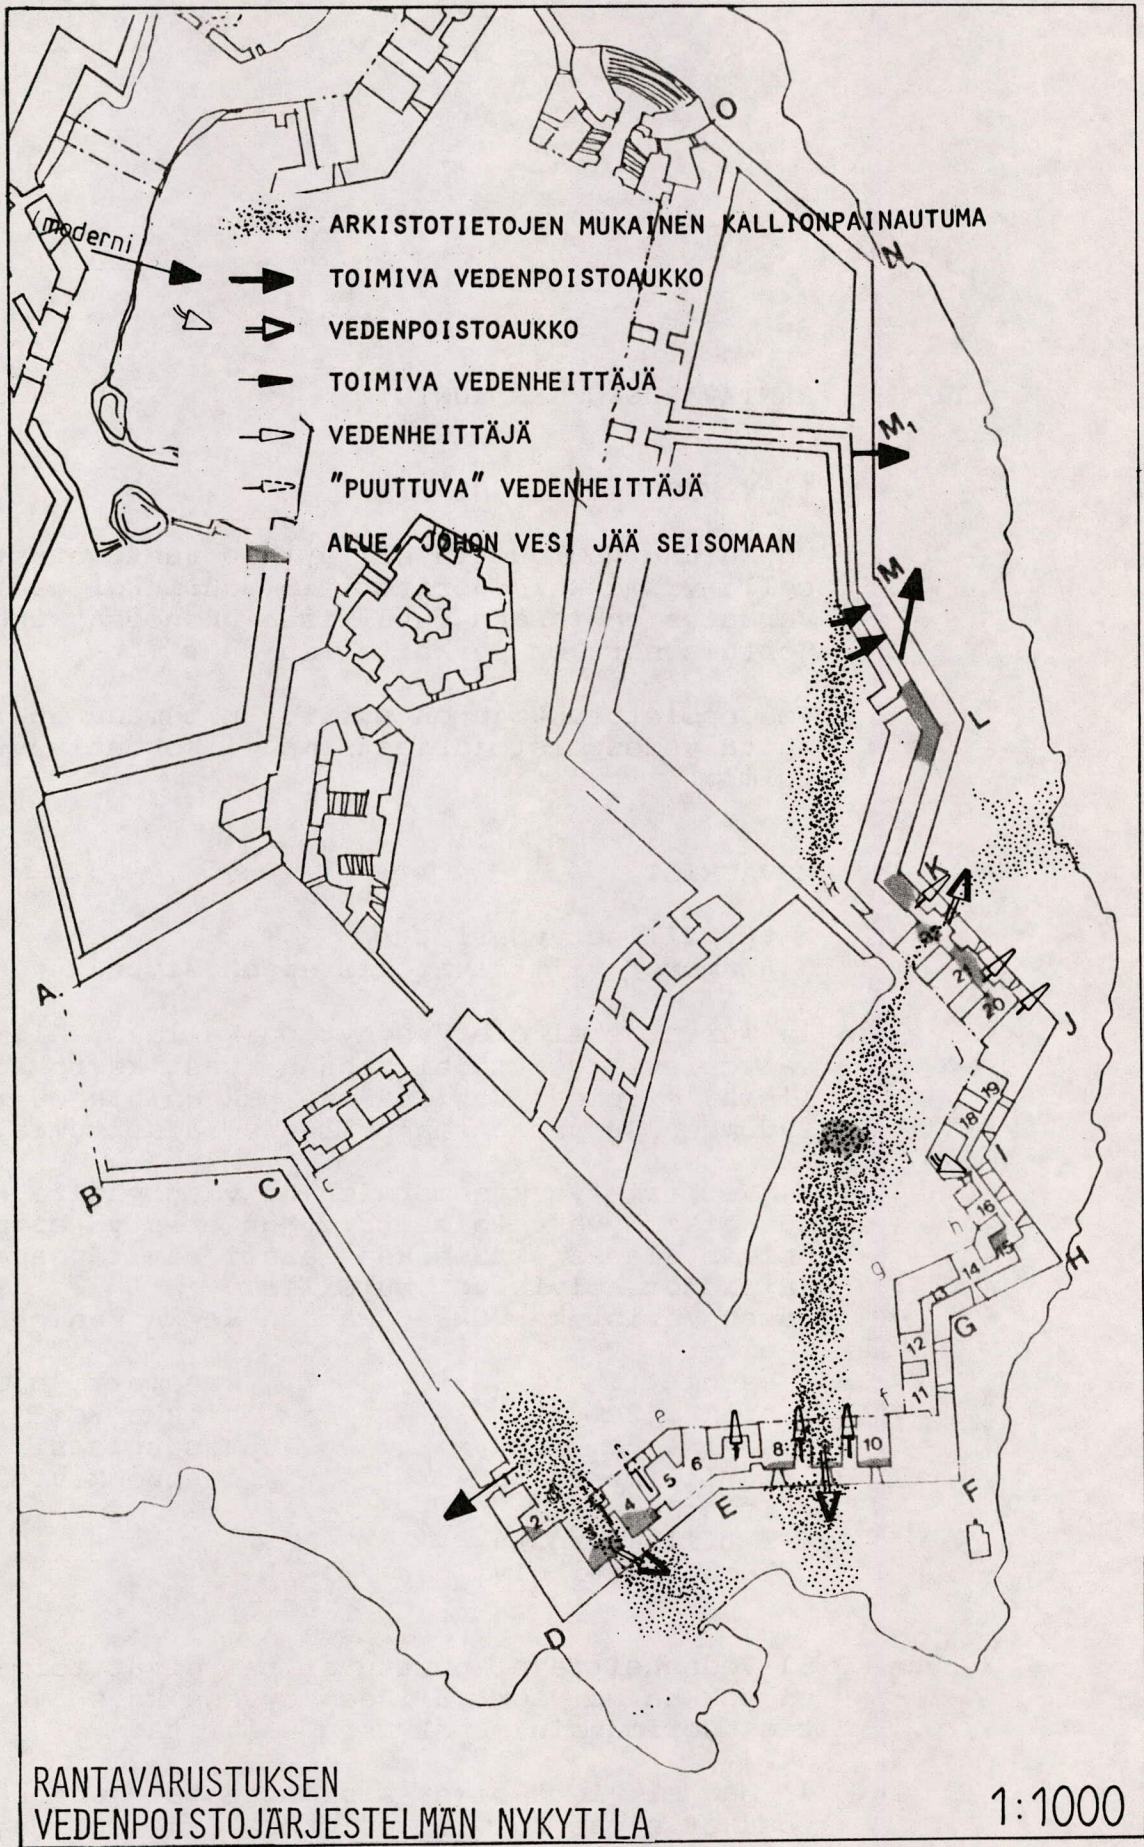
c. vauriot julkisivuissa
ulkomuurit

On kulunut 58 vuotta siitä, kun rantavarustuksella viimeeksi suoritettiin muurinkorjausta. Varustus on tänään surullisen huonossa kunnossa. Sortumavaara on paikoitellen suuri.

paha pullistuma tai sortuma kivimuurissa

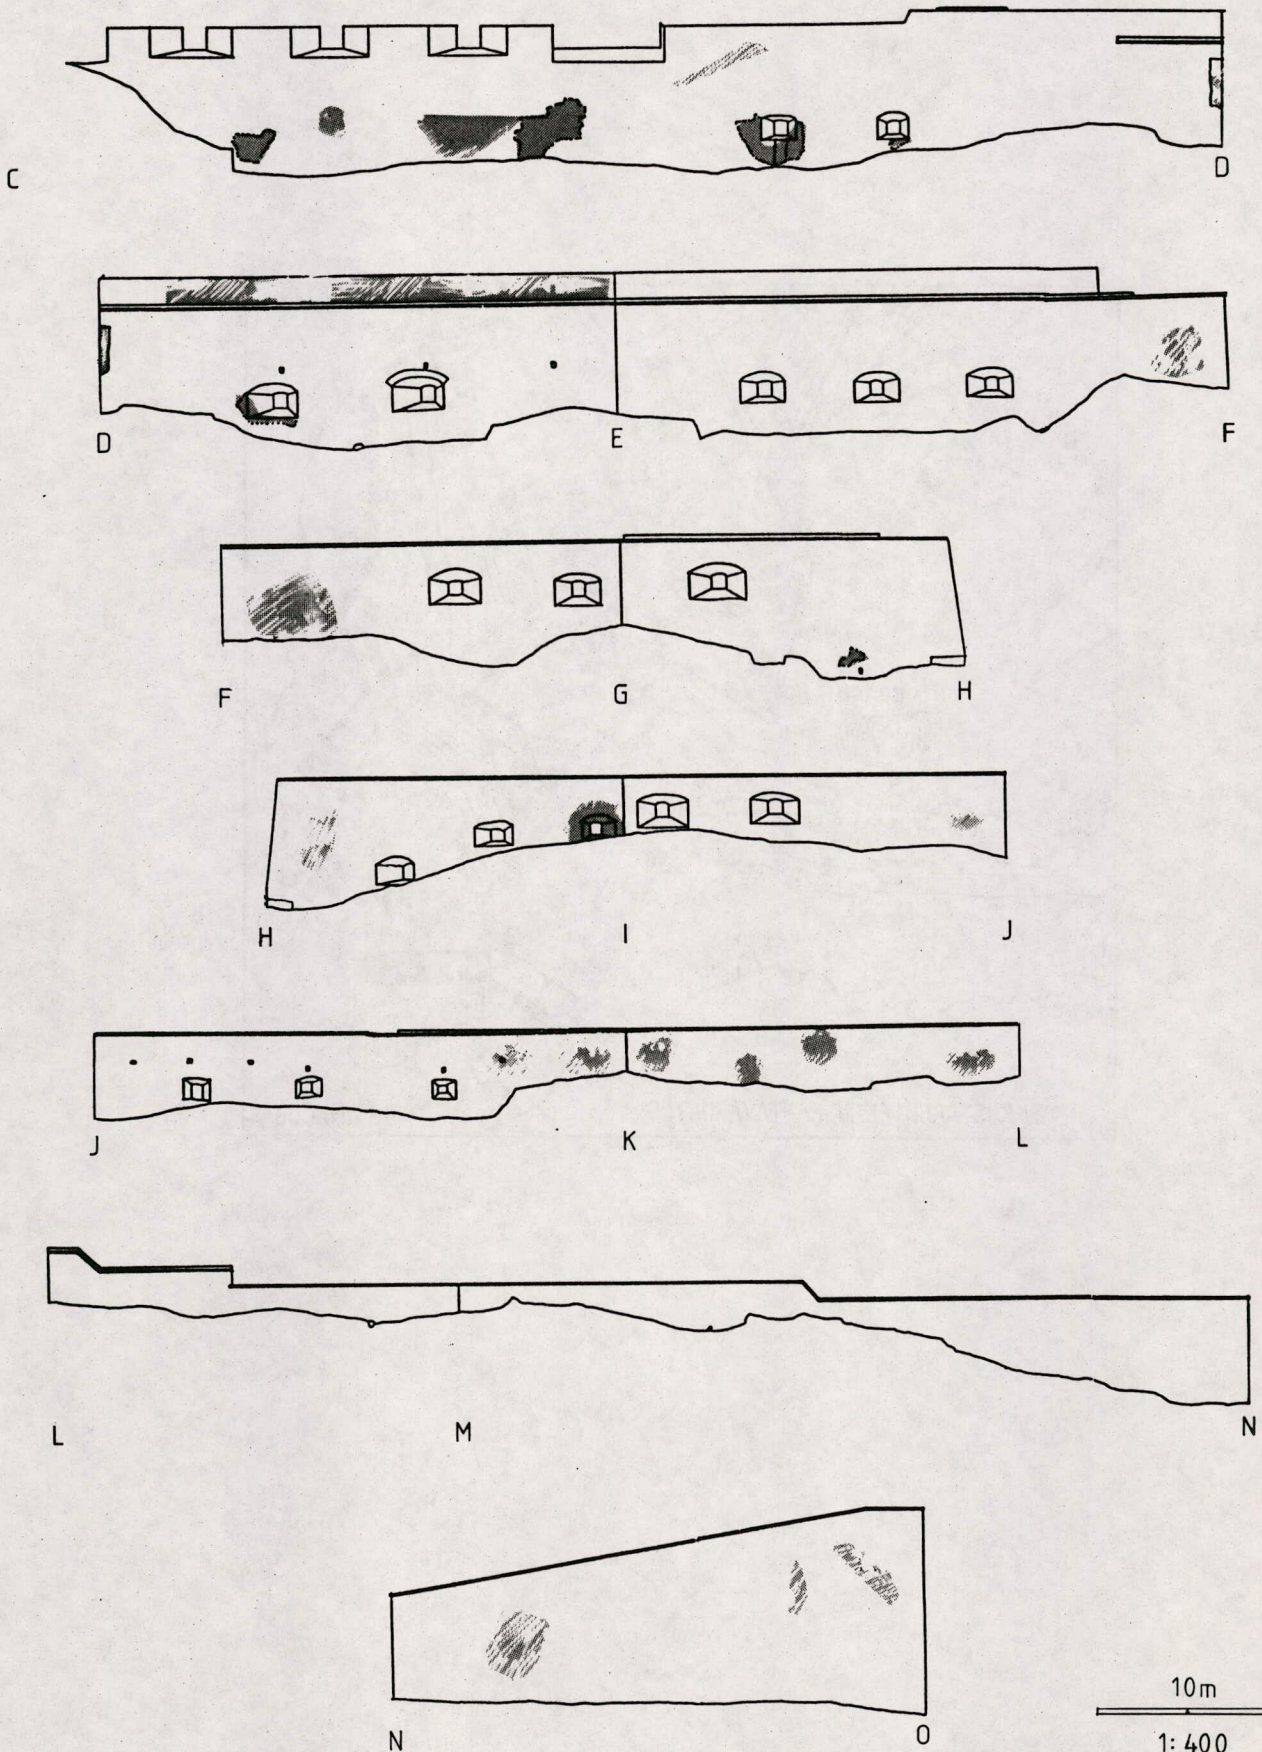
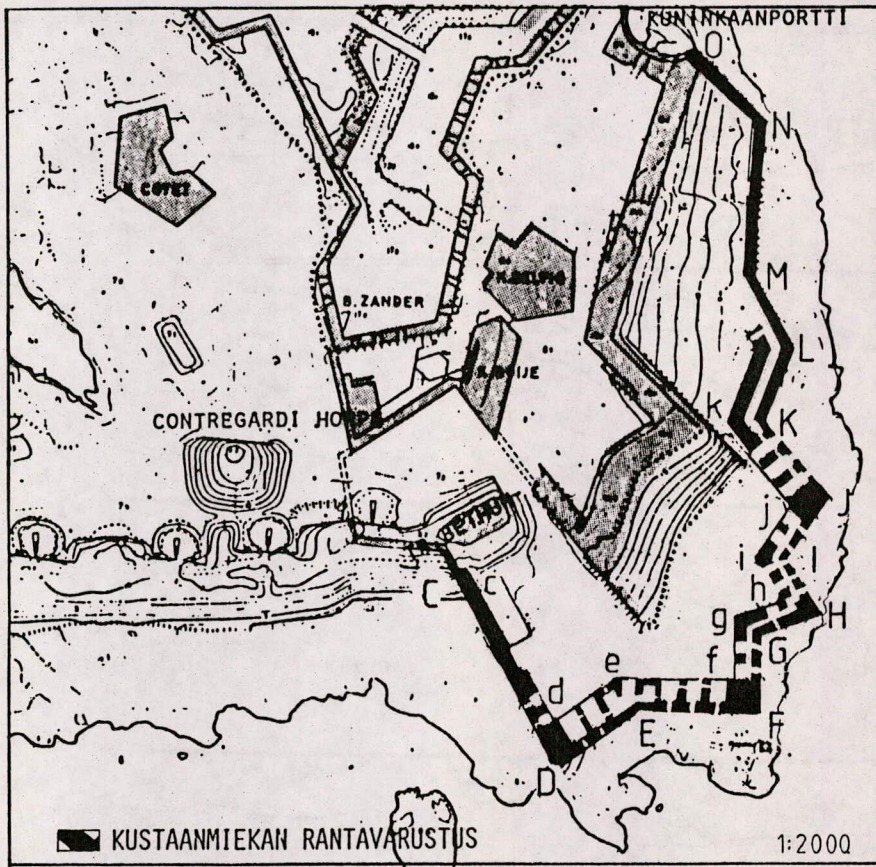
sisämuurit

paha pullistuma tai sortuma kivimuurissa
