Helinä Koskinen

ITÄINEN TYKKITORNI JA RANTAVALLI.

Rantamuurin ja itäisen tykkitornin korjaus.

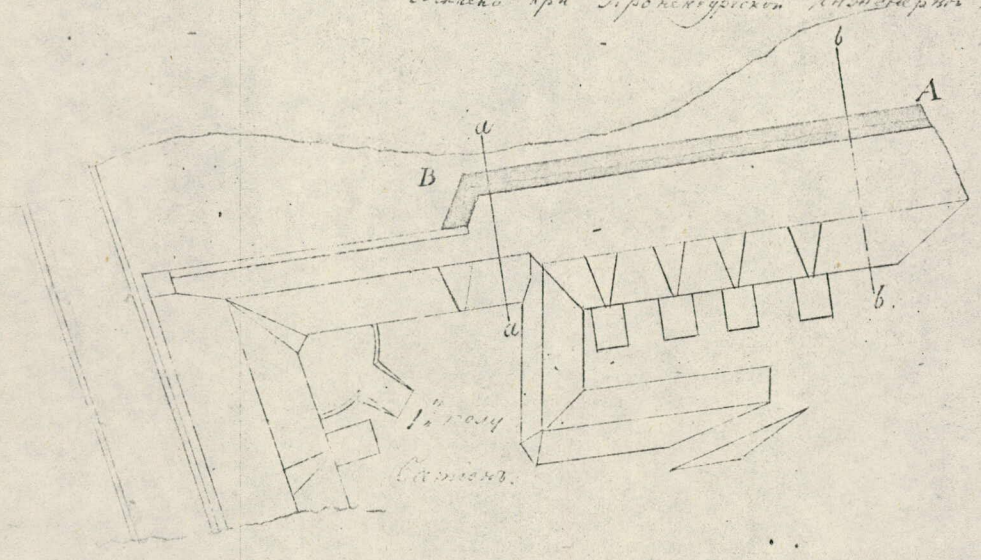
Планъ части 1^о полу-бастіона,
 съ показаніемъ предполагаемой при правомъ
 флангѣ отагоко построенію вновь каменнаго верна.

- sivu 1. 1. puolibastionin osan pohjapiirustus, johon merkitty oikeaan etusivuun rakennettavaksi suunniteltu kivinen vallipenger. Mittakaava: normaali tuuma jaettu 10 osaan, joista jokainen käytetty sylin mittaisena.
- sivu 2. 1. puolibastionin oikean etusivun escarpen kivipäällystyksen ja luhistuneen muurin välisen kohdan ulko-fasadi, merkitty siihen paikkaan rakennettavan kivisen vallipenkereen jyrkänne, suunniteltu 26 juoksusylin pituiseksi. Mittakaava: normaali tuuma jaettu 20 osaan, joista jokainen käytetty jalanmittaisena.
- sivu 3. 1. puolibastionin sama sivu, aa - bb kirj. välinen poikkiprofiili. Normaali vedenkorkeus merkitty sini-sellä viivalla.

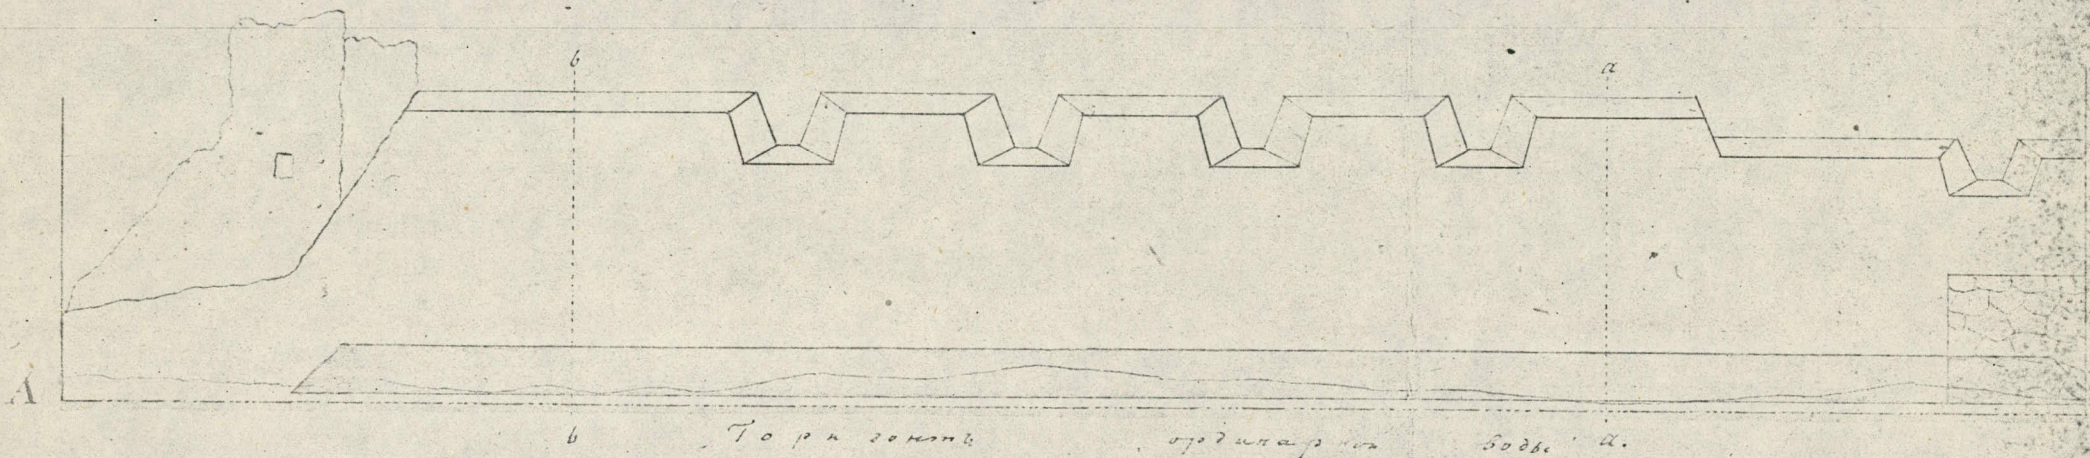
каменной ескерной одеждой к обвалюющей стене, съ показанной
 предполагаемой къ устройству оной при оной крутости каменной
 берма, подлинне на 26 погонных сажень.
