C 83. Tykistökasarmin korjaustöiden yhteydessä
v 1971-1972 tehtyjä antikvaarisia havaintoja.

15.11. 1972

Ulla-Riitta Kauppi

Liitteenä C 83. Tykistökasarmin rakennushistorial-
liseen katsaukseen.

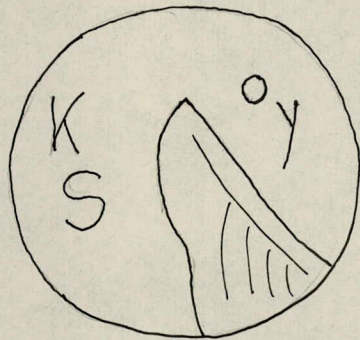
Rakennusaineena on käytetty tiiltä, jonka koko on n 25,5 x 12,5 sm. Tiilet ovat väriltään mustanpunaisia, tiilenpunaisia, kellanpunaisia tai punakeltaisen harmaita. Ne ovat yleensä leimaamattomia, mutta joukossa on ollut myös seuraavin leimoin varustettuja:

STENSWIK

PALMS

СТРЪЛИНЪ

On mahdollista, että rakennusaineena on käytetty myös Krimin sodan pommituksessa v 1855 tuhoutuneiden rakennusten tiiltä (Tykistökasarmin rakennusaika n v 1856-1858)
