2.6.04  
Elisa Heikkilä  
MV/rho

## Konservointiraportti Bastion Horleman, Suomenlinna

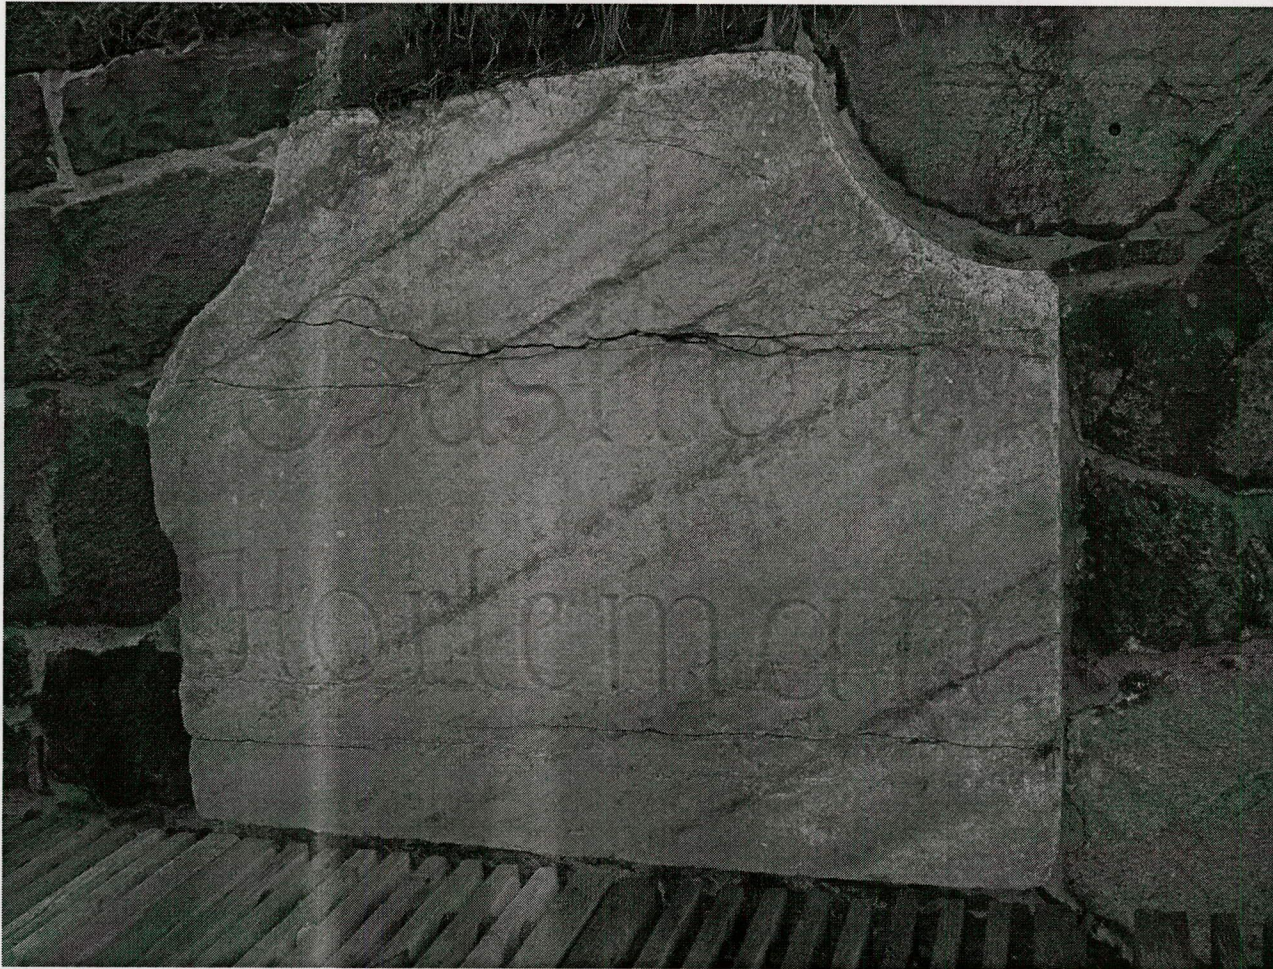
Ennen toimenpiteitä

Horlemanin Bastionin yläosassa sijaitseva kalkkikivilevy on pahasti halkeillut. Halkeilu on aiheutunut rankan ilmaston lisäksi kiven ominaisuuksista, lustakohdistista ja huonolaatuisuudesta.

Levyssä on 2-3 poikittaista halkeamaa, noin 0-3 mm.

Levyn päällä on runsaasti maa-ainesta ja pinta on yläosan reunoista erittäin haurasta. Materiaali on verkkomaisesti murenevaa.

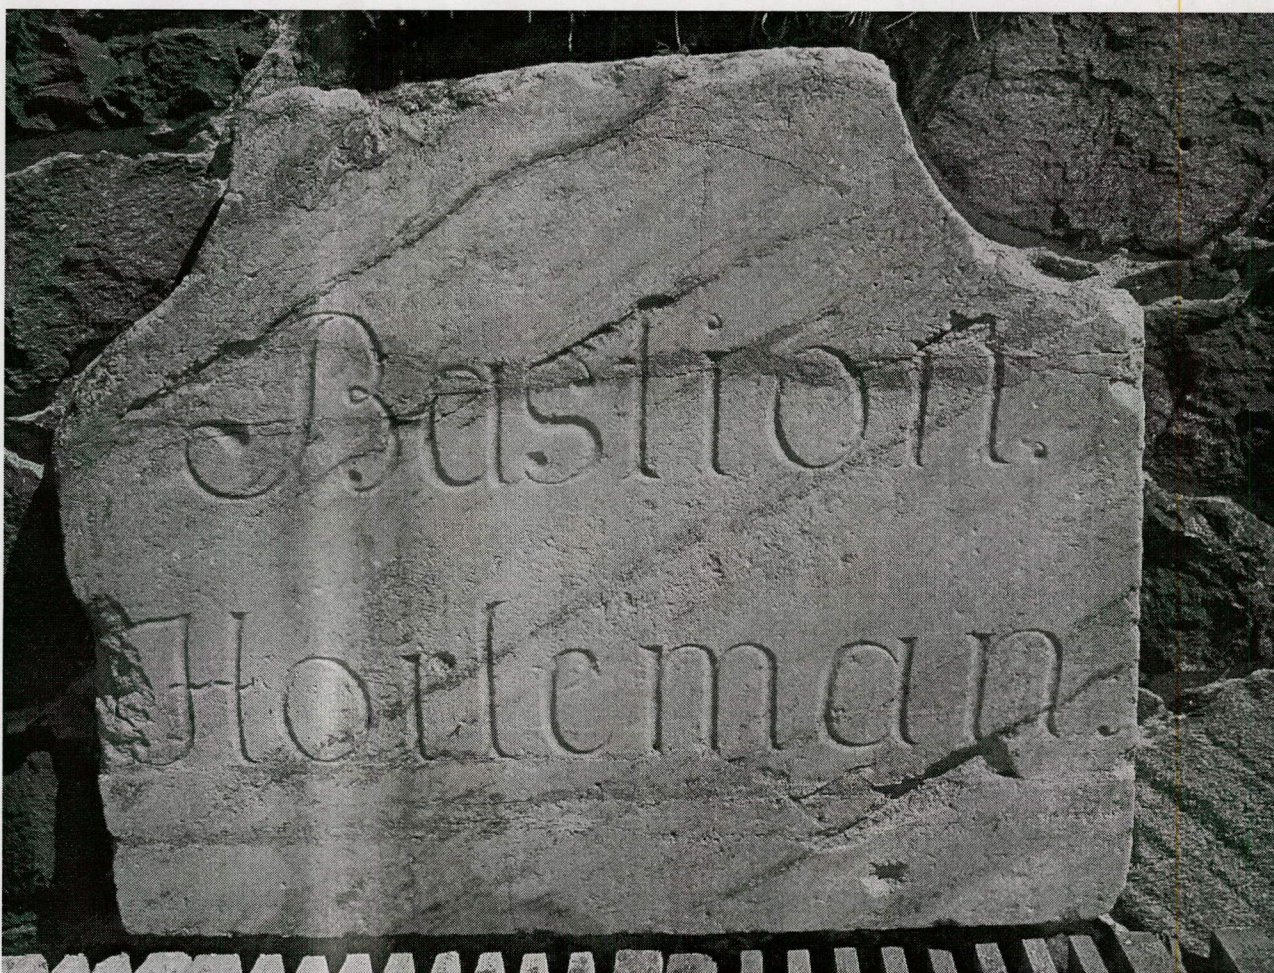
Toimenpiteiden jälkeen (kivi on osittain märkä ja laastipaikat näkyvät tummina).

Halkeamat puhdistettiin ja kostutettiin vedellä ja täytettiin laastilla mahdollisimman syväälle. Laastin koostumus oli:

kalkki : Kh (Jura) : hiekka : kalkkifilleri

2 : 1 : 8½ : ½

Kalkit ja filleri olivat Suomenlinnasta, hiekka Optiroc 0-4 mm.

Laastia ei värjätty pigmenteillä, kuivuttuaan laasti on hieman vaaleampaa kuin kivi, mutta ei häiritsevästi.

B-kirjaimen kohdalla oli vanhaa kittimäistä, lähes valkoista, paikka-ainetta. Se poistettiin irtonaisilta osin, mutta sitä jäi osin laastin alle.

Levyn päältä poistettiin jonkin verran maa-ainesta ja hauraimmat kohdat peitettiin laastilla.

Työmaalle annettiin ohjeet siirtää talven suojalaatikko kiven eteen vähentämään suoraa auringon porotusta laastin kuivumisprosessin ajaksi. Paikkoja tulee kastella tämä ja ensi viikko. Mahdollisuuksien mukaan laatikon päälle voi virittää pressun, jolloin kuivuminen hidastuu.
