**Hämeenlinna.
Hämeen linna. Vankilamuseon piha-alue.
Kesäkuu 2016
FT Kari Uotila
Muuritutkimus ky**

Hämeenlinnan vankilamuseo
Ojennuslaitoksen ja työpajarakennuksen uusien lämpöjohtojen reitti

Hämeenlinna.
Hämeen linna. Vankilamuseo

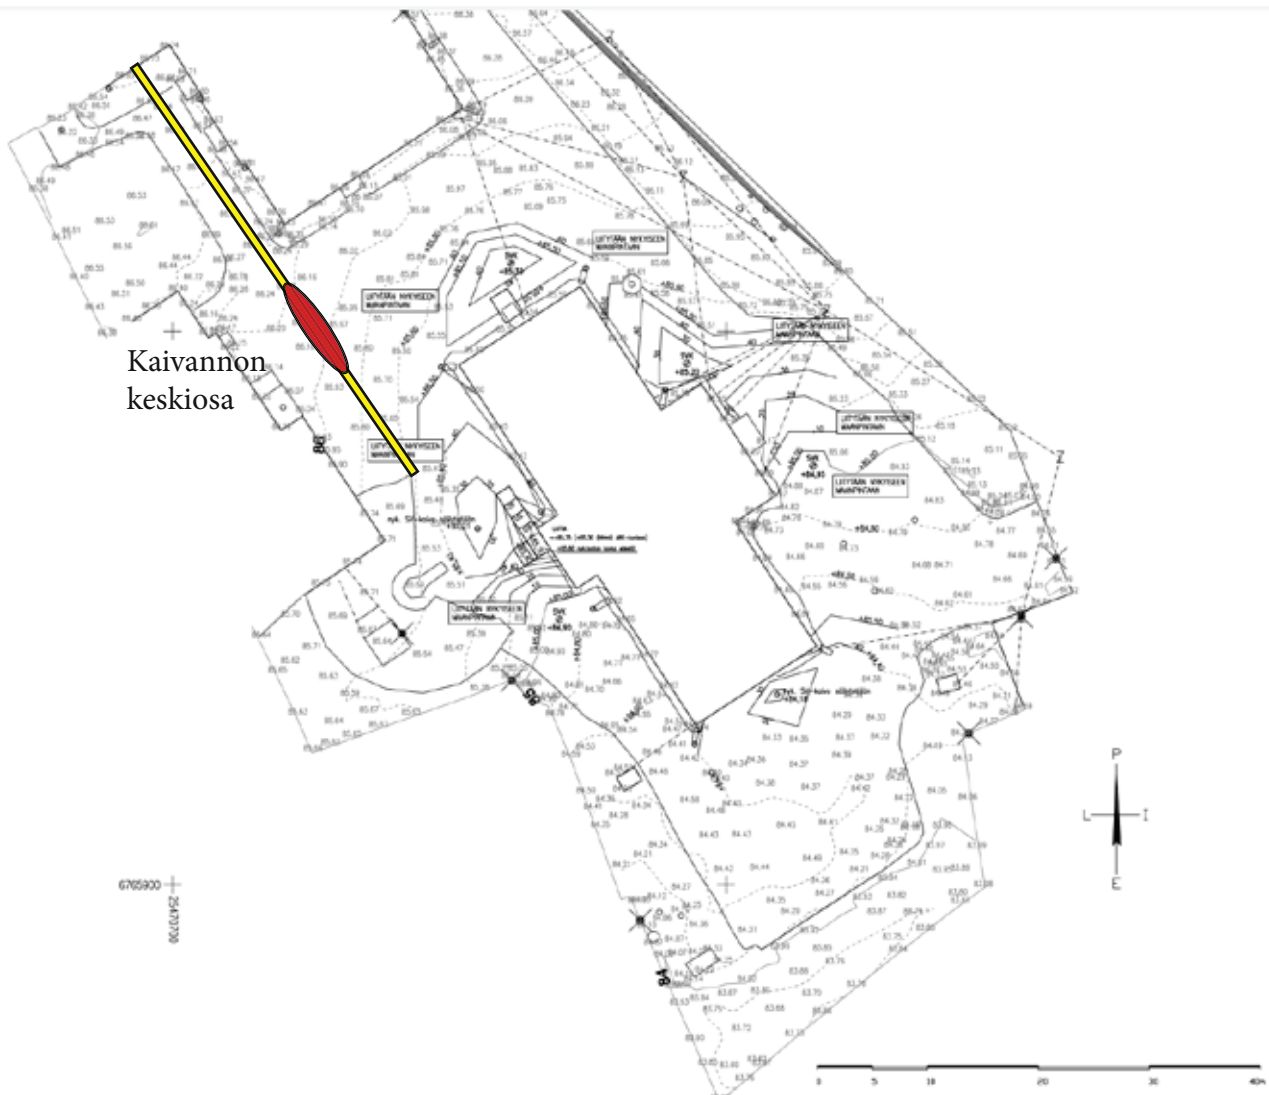
Karttakuva 3. Hankkeen suunnittelupohjakarttaan lisätty putkikaivannon sijainti keltaisella ja korostettu punaisella kaivannon keskiosa. Kartan lisäykset K.Uutila / Muuritutkimus ky

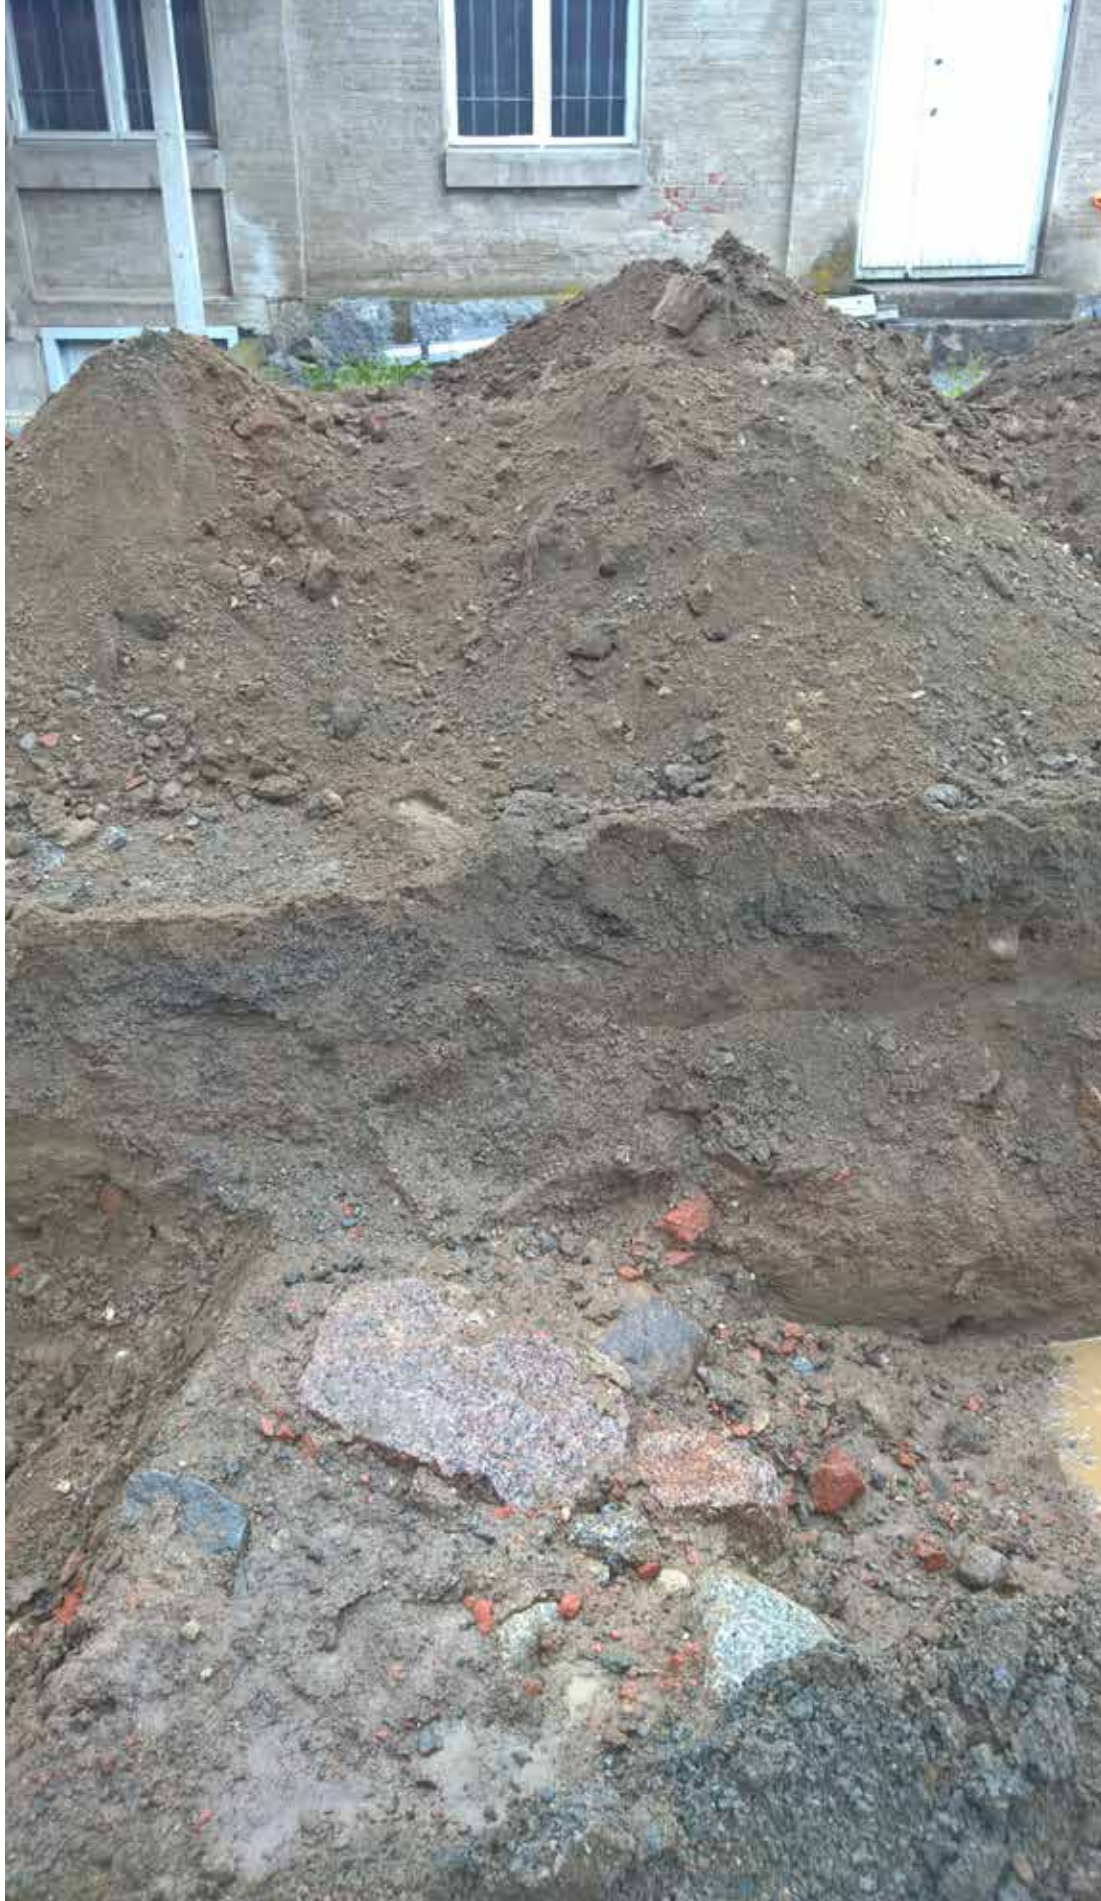
Kaivannon keskiosassa n. 20-25 cm:n syvyydellä pintahiekasta (n. 85.85-85.90 mpy) oli jäljellä n. 1.5-2 m alueella vaihtelevan kokoisista kivistä ladottu kivetyk, jonka päällä oli tiivis savikerros. Siihen liittyvissä maakerroksissa oli muutamia lähinnä 1800-1900 -luvun löytöjä, kuten modernia ikkunalasiasia. Kyseessä voisi olla pihalla ollut kivetty käytävä, sillä kivetyk rajoittui ainakin profiilien perusteella havaitulle alueelle. Putkikaivanto vietiin kivetyksen länsiosasta läpi ja itäinen osa kivetystä jäi paikalleen ja se myös jatkui kaivannon itä- ja länsiprofiileihin.

Kuva MuTu116006:1. Kaivannon keskiosasta esiin tullut pihakivetys puhdistettuna. NE. KU. Kesäkuu 2016.

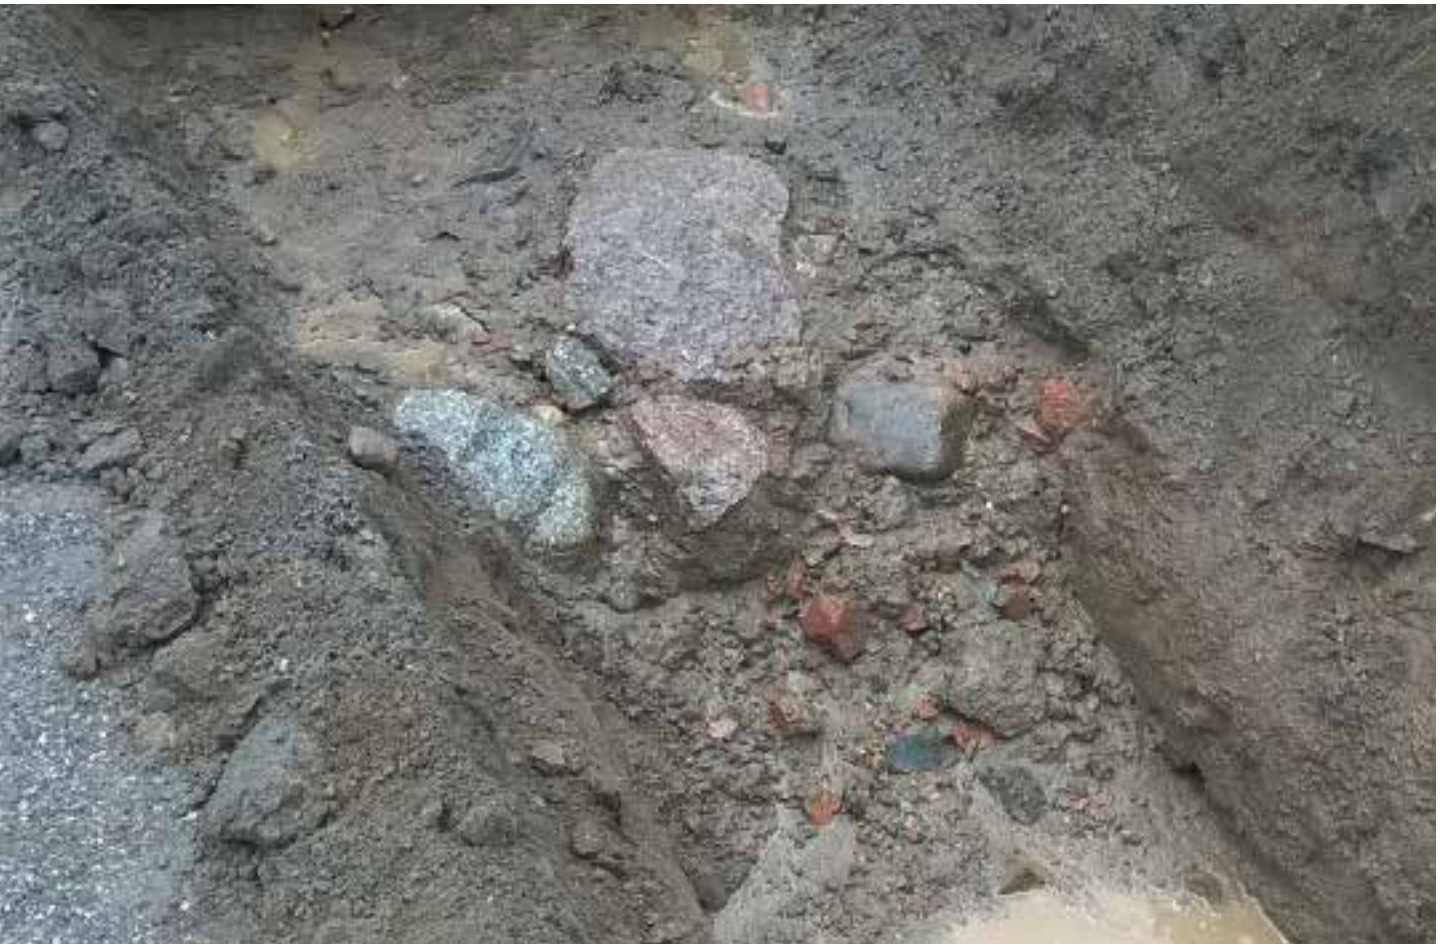
Kuva MuTu116006:2. Kaivannon keskiosasta esiin tullut pihakivetyys N. KU. Kesäkuu 2016.

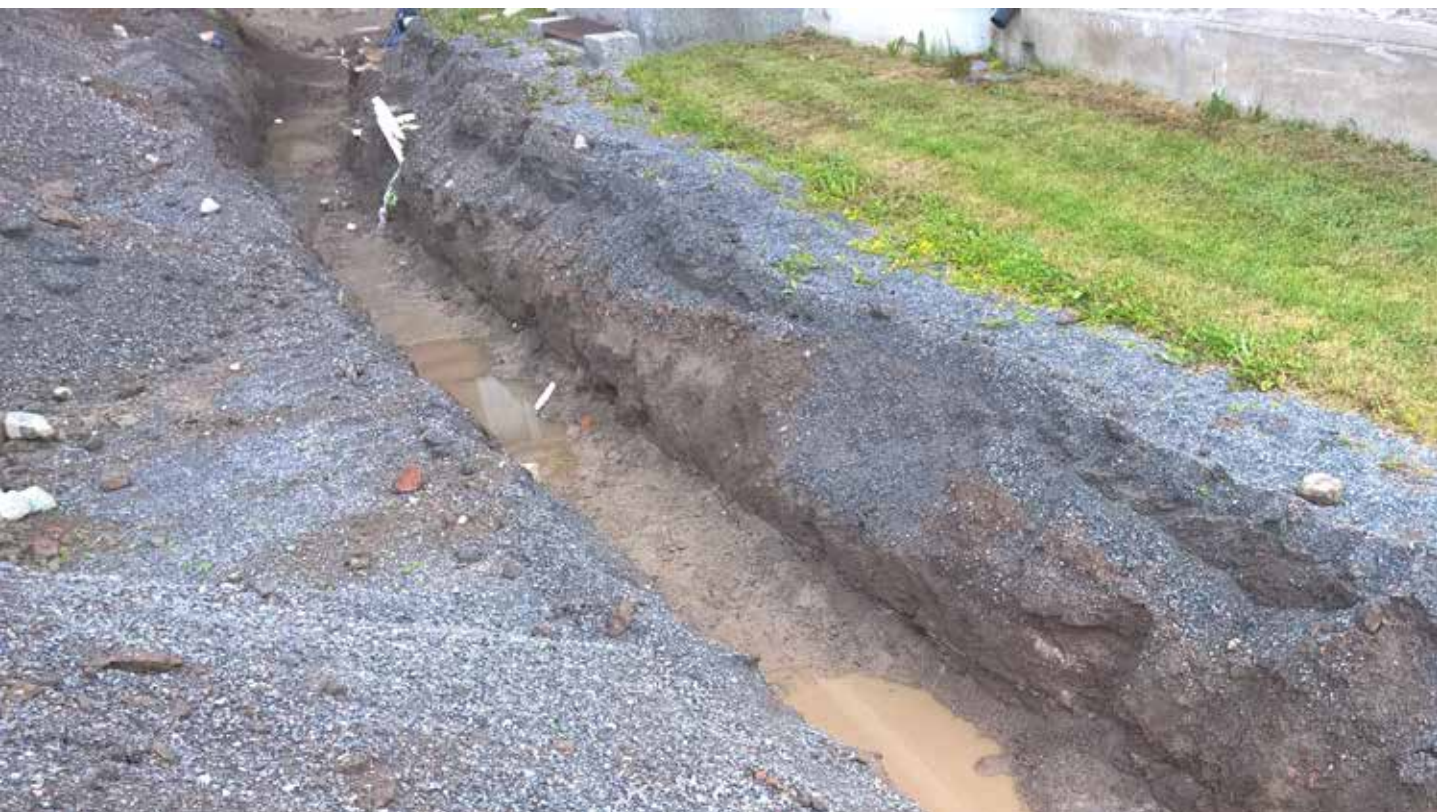
Putkikaivannon syvyys oli n. 100 cm pihamaan pinnasta. Kaivannon luoteisosassa rakennuksen edustalla kaivannon pinnassa oli n. 50 cm:n syvyyteen aikaisempia kaivantoja ja hiekkatäyttöä ja sen alla n. 100 cm:n syvyyteen likainen sekoittunut savi-hiekkamaa, jossa ei ollut varsinaista kerrosrakennetta.

Kuva MuTu116006:3. Kaivannon luoteisen osan koillisprofiili, jossa esillä eri aikaiset täyttökerrokset. S. KU. Kesäkuu 2016.
