Turku
Itäinen rantakatu 2 /
Katedraalikoulun edusta

touko-kesäkuu 2016
FT Kari Uotila
Muuritutkimus ky

Itäinen rantakatu 2 / Katedraalikoulun edusta

1. Johdanto

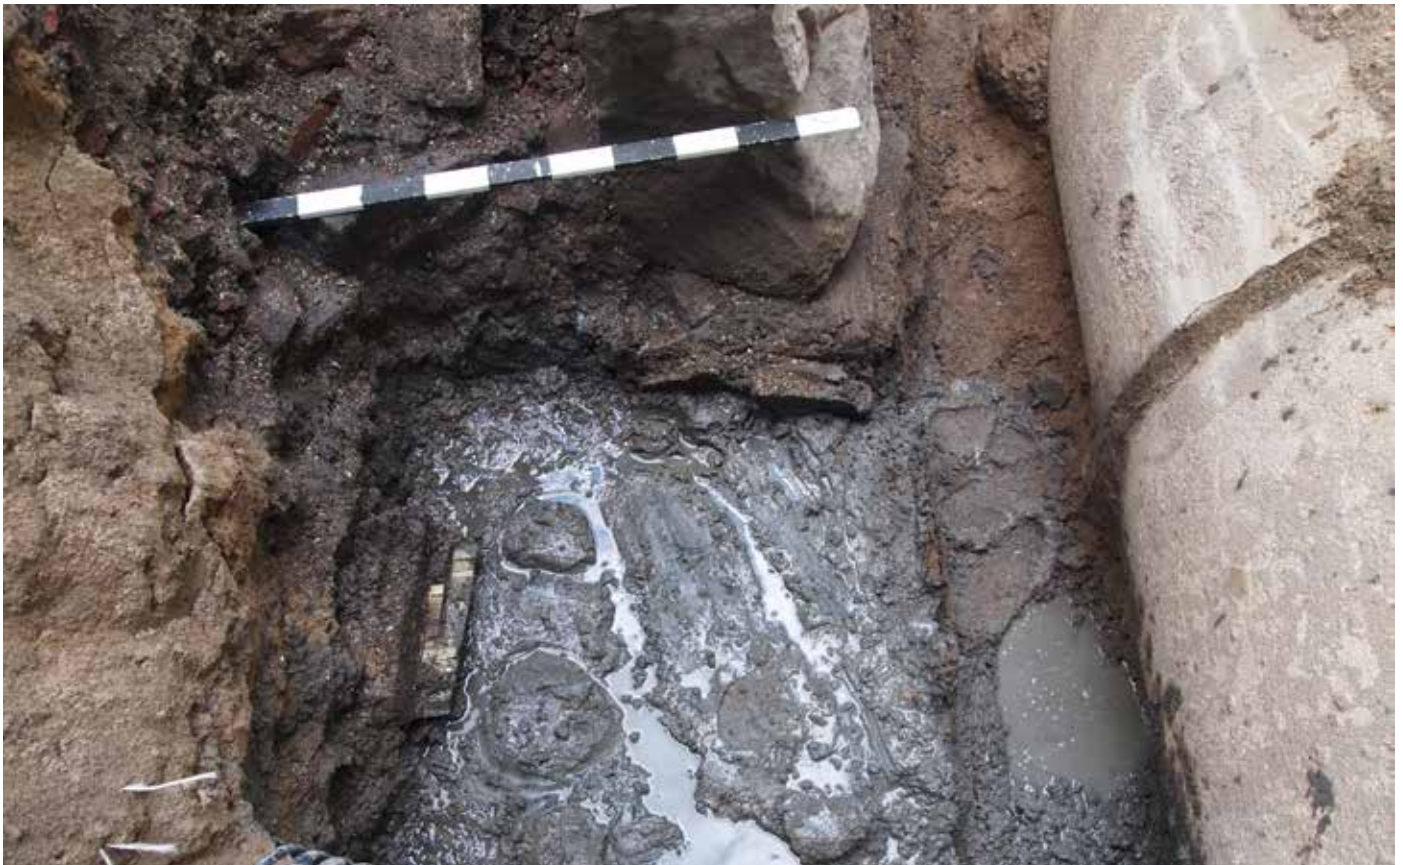
DT2016:74:16. Hirret R105 sahattu poikki, alta pohjasavi M109, jossa pystyssä puupaaluja R108. N. JH.
