Kirkkonummi Suvimäen ja Majvikin asemakaavan suunnittelualueen muinaisjäännösinventointi 2016

Timo Jussila

Tilaja: Arkkitehtitoimisto Jukka Turtiainen Oy / Pks Hankekehitys Oy

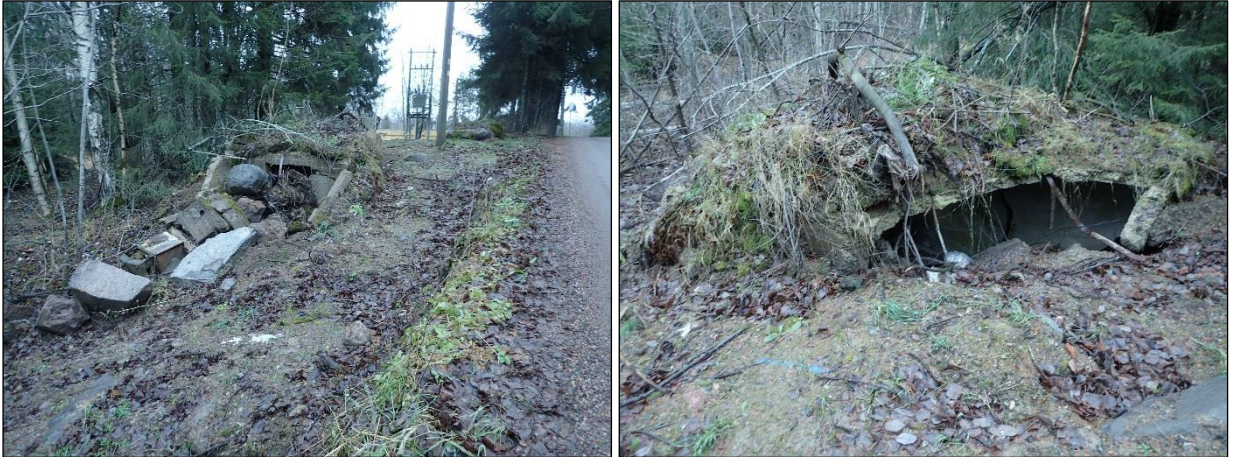
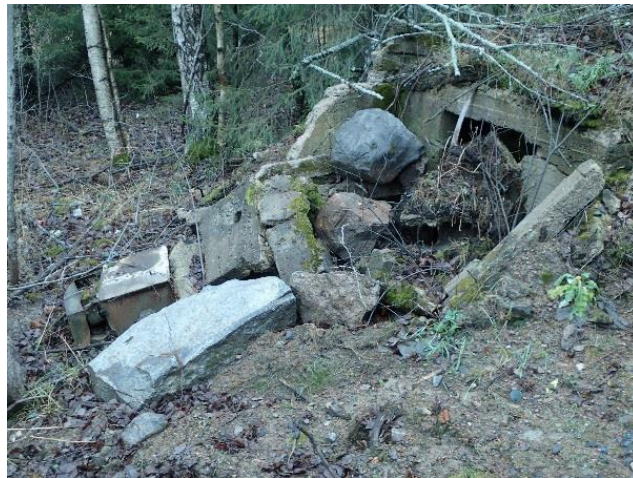
1 Betonirakenne (N 6673069 E 364175).

Betoninen rakennuksen pohja, mahdollisesti kellari. Kartoissa ja ilmakuvissa ei erotu paikalla rakennusta joskin se on tontin kulmassa jossa on ollut rakennus v. 1939 kartalla. Rakenne voisi myös olla bunkkerin jäännös mutta se ei ole varmaa.

Betonirakenteen jäännös Luomankujan varrella. Oik ja alla itään, vas länteen.

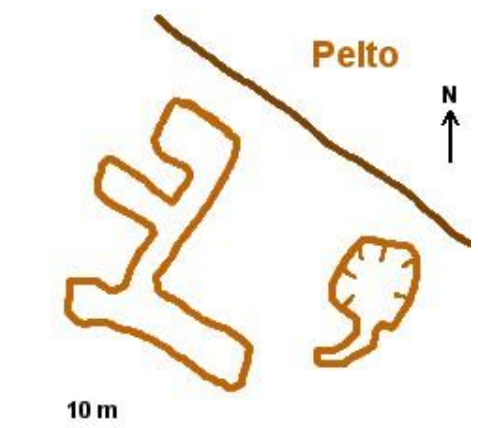
2 Maarakenteen jäännöksiä, pesäke? (N 6672887 E 363973).

Kehä III:n ja rautatien välisen pellon metsäsaarekkeessa on kuoppia jotka vaikuttavat ryhmän pesäkkeen jäännökseltä. Tulkinta on epävarma. Metsäsaarekkeessa ei ole ollut rakennuksia vanhojen karttojen ja ilmakuvien perusteella. Maarakenne on varsin sortunut.

Peitepiirros maarakenteesta.

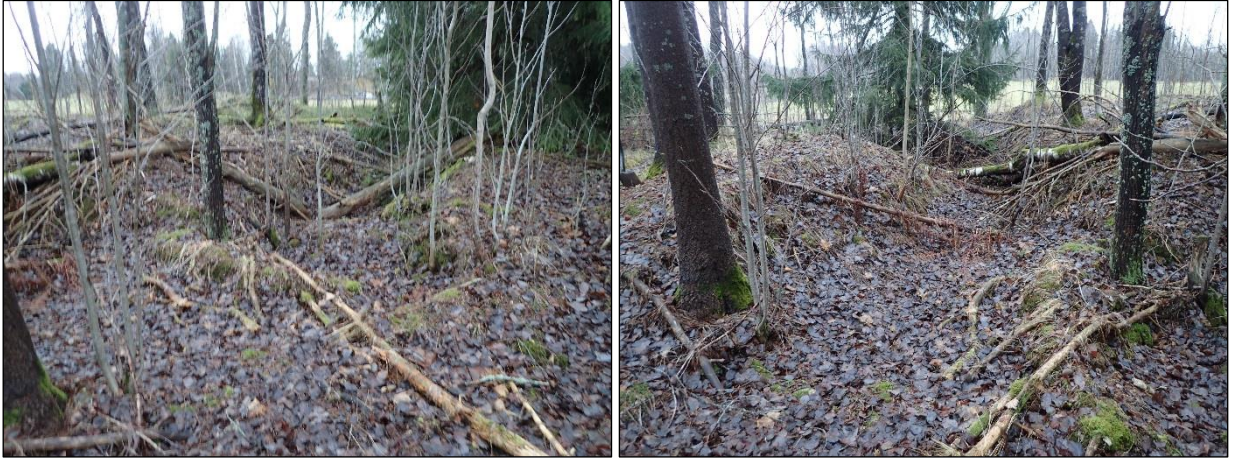
Maarakenteen lounaispäästä itään ja pohjoiseen

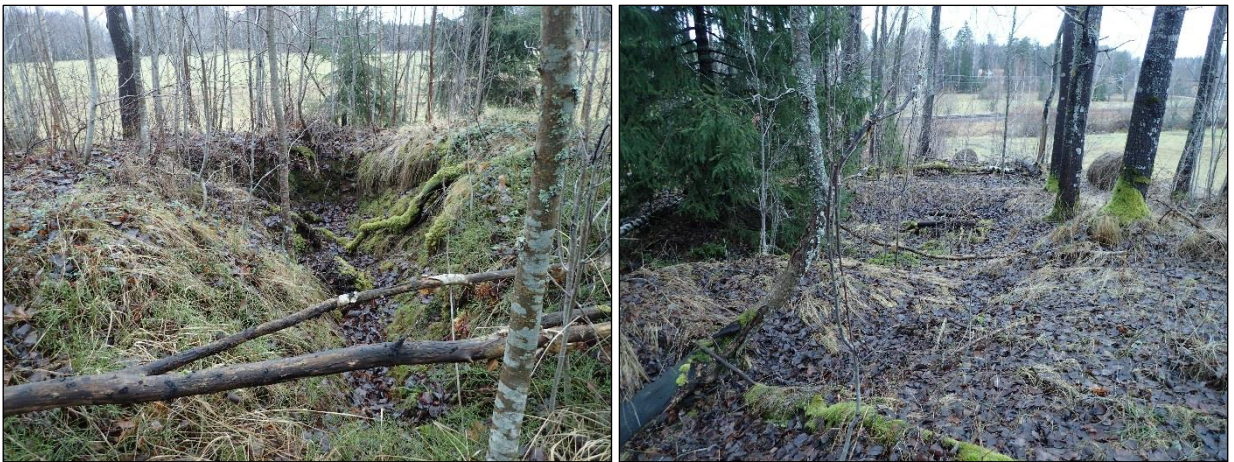
Kuoppa (rakenteen itäisin osa) Oik: Maarakenteen pohjoisosaa, radan suuntaan luoteeseen.

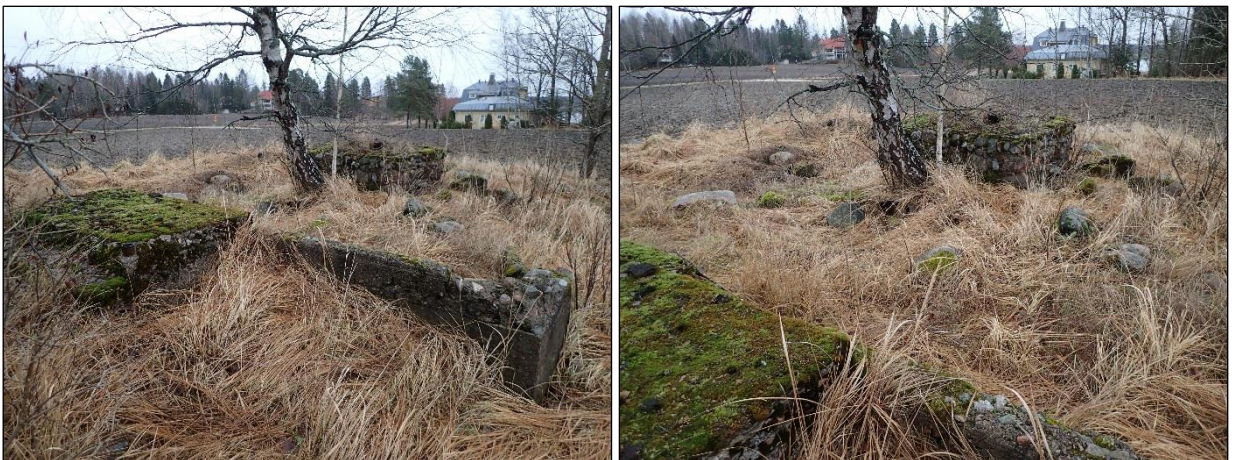
3 Rakennuksen pohja (N 6672612 E 364187), huonoa betonia, portaat ja perustukset. Paikalla on ollut talo v. 1939 kartalla, ei v. 1961 kartalla. V. 1956 ilmakuvasssa paikalla rauniot. Nyt pieni peltosaareke.

Rakennuksen pohja, itään.

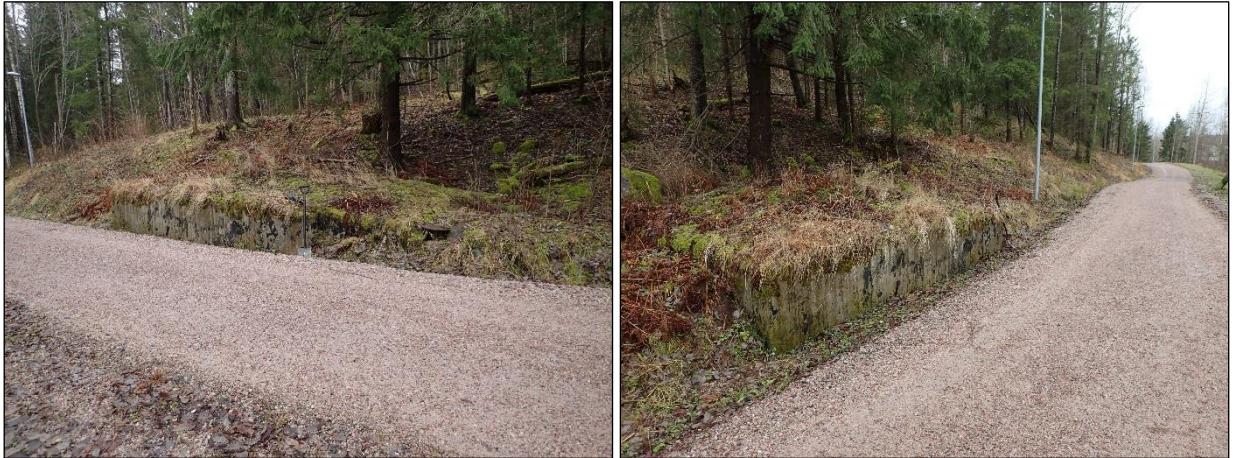
4 Bunkkeri (N 6672489 E 364008), kävelytien laidalla, betonia. Rautainen tuuletusaukon piipputu. Koko n. 6 x 4 m. Päällä maata. Eteläkulmassa ahdas aukko josta pääsee sisälle. Aukko on vaarallinen ja suosittelen sen tukkimista.

Bunkkerin jäännös itään ja lounaaseen

Em. LYNX:in kartalle merkittyjen bunkkereiden (kohteet 4 ja 6) lisäksi havaitsin alueella juoksuhaudan (11) sekä mahdollisen pesäkkeen (2), jotka ovat vuokra-ajan aikaisia varustuksia. Lisäksi havaitsin yhden pienen betonirakenteen (5), jonka ajoitus ja tarkoitus ei ole tiedossa (kohde nro 5). Alueella on siis neljä, mahdollisesti viisi vuokra-ajan aikaista varustuksen jäännettä (kohteet [2](#), [4](#), [5](#), [6](#) ja [11](#)). Kaikki varustukset ja rakenteet ovat huonokuntoisia, raunioita tai hyvin sortuneita maarakenteita. Bunkkerit ovat mielestäni jopa vaarallisia – ainakin lapsille ja kotieläimille. Alueen vuokra-ajan aikaiset varustukset eivät mielestäni ole suojelun arvoisia tai sen tarpeessa. Bunkkereiden osalta voisi harkita niiden tietoista hävittämistä tai ainakin bunkkerin aukkojen perusteellista tukkimista.

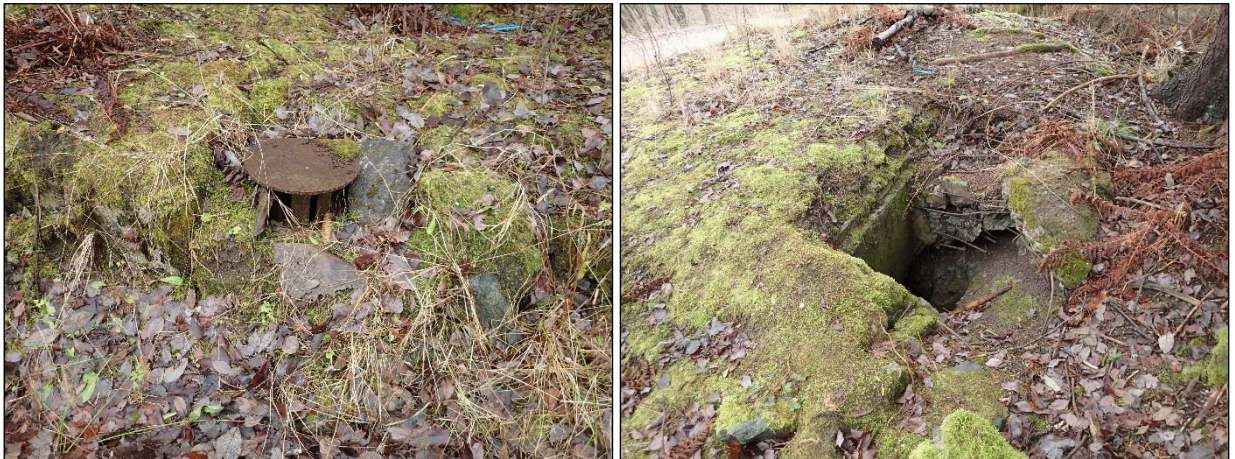
lounaispäässä oleva ilmahormin pää ja aukko josta voi päästä bunkkerin sisälle

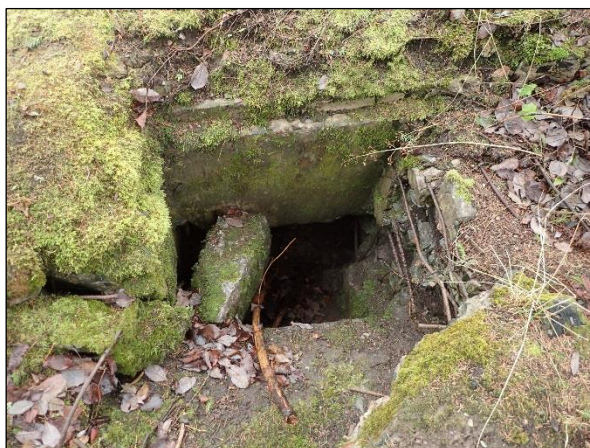
Aukko bunkkerin sisälle on ahdas ja vaikeakulkuinen. se voi olla vaarallinen lapsille eläimille

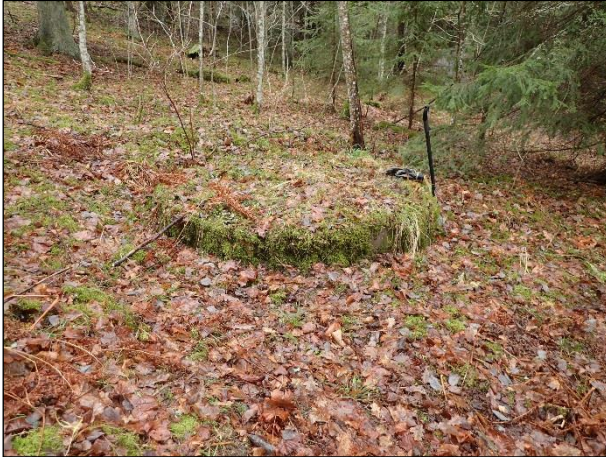
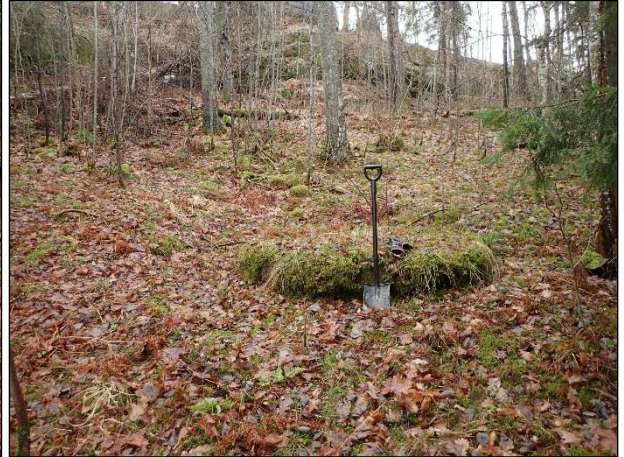
5 Pyöreä betonirakenne (N 6672380 E 363984)

metsämaastossa kallion juurella, polun itäpuolella on pyöreä betonilaatta n. 1,8 m halkaisijaltaan, sammalpeitteinen. Betonirakenteen ikä ja funktio eivät ole tiedossa. Saattaa olla Porkkalan vuokra-ajan aikainen.

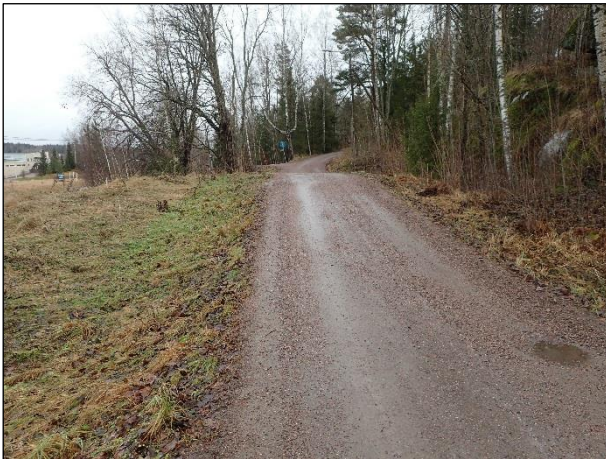
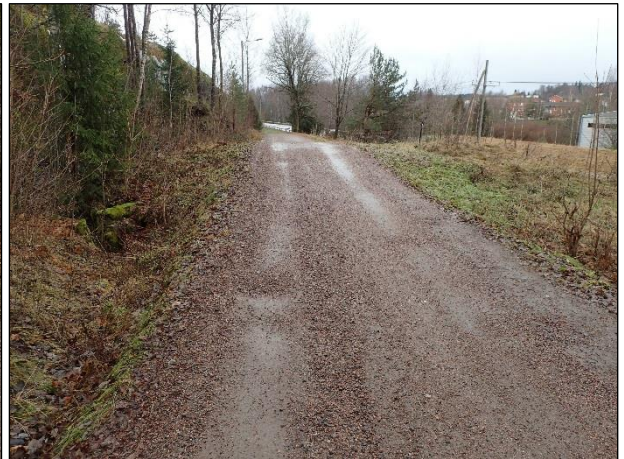
6 Bunkkeri. (N 6671978 E 363701)

Betonisen bunkkerin jäännökset joka suurimmilta osin on kevyenliikenteen väylän alla. Kallion juurella.

Bunkkeri kävelytien alla, vas. etelään, oik. pohjoiseen, betonirakennetta erottuu tien vasemmalla puolella ojassa.

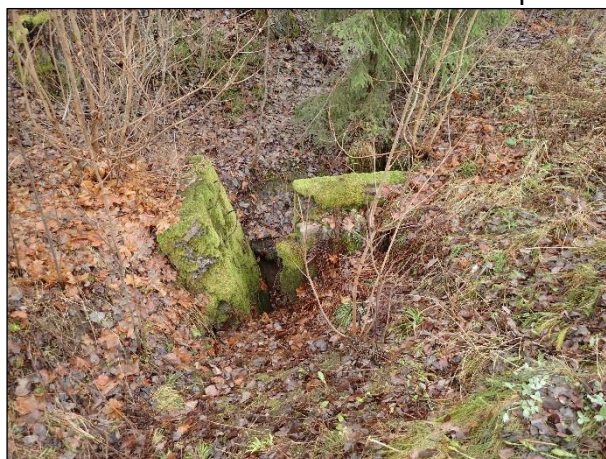
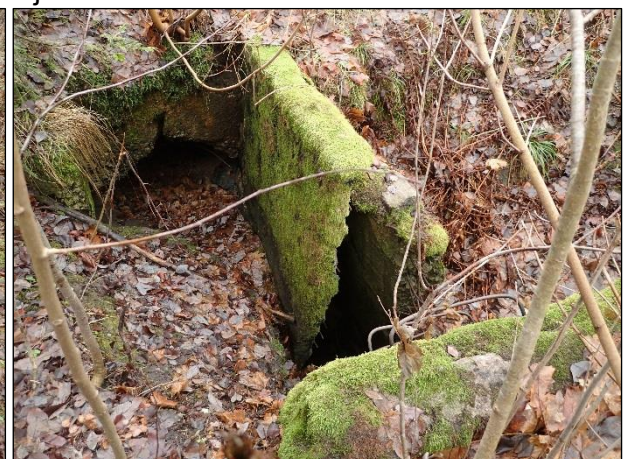
Bunkkerin kaakkoiskulmassa on ahdas ja syvä aukko betoninkappalien välissä, josta voisi päästä pujottautumaan sen sisälle. Aukko on vaarallinen lapsille ja eläimille ja suosittelen sen tukkimista.

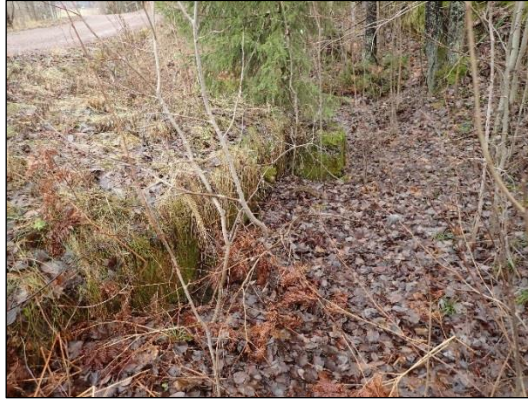
Bunkkerin kallioseinän puoleista itäseinämää.

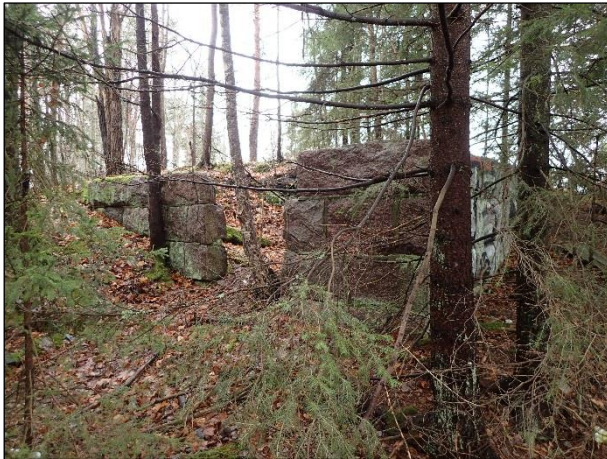
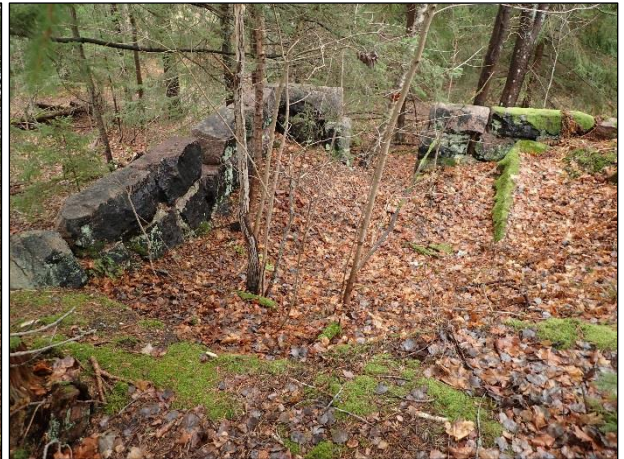
7 Rakennuksen jäännös (N 6671758 E 363658), ladottu lohkokivistä. Sisällä myös betonikappaleita. Paikalla on rakennus v. 1939 kartalla samoin ilmakuvassa v. 1944. Vuoden 1961 kartalla rakennuksia ei ole. Liittyy vieressä olevaan talonpohjaan (kohde 8).

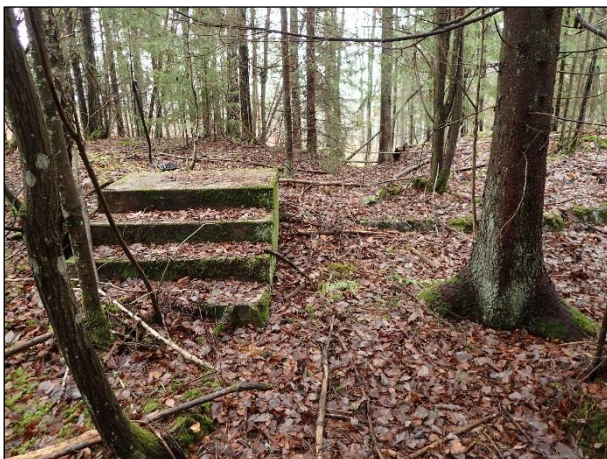
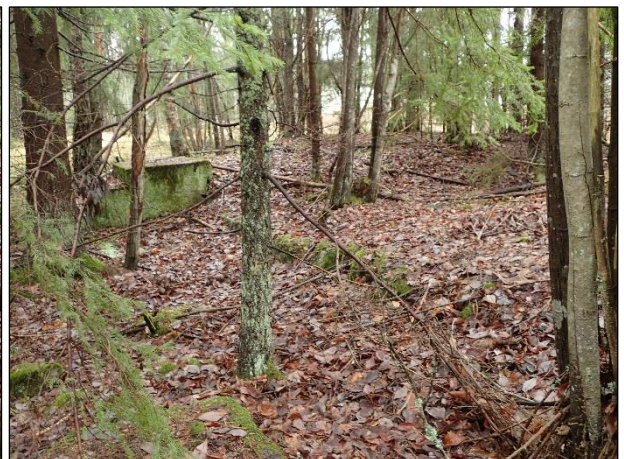
8 Rakennuksen pohja (N 6671751 E 363689)

Paikalla on talon pohja, betonista sekä lohkokivistä tehtyä kivijalkaa ja porraskivi. Paikalla on rakennus v. 1939 kartalla samoin ilmakuvassa v. 1944. Vuoden 1956 ilmakuvassa paikalla ei rakennusta mutta raunioita. Vuoden 1961 kartalla rakennuksia ei ole.

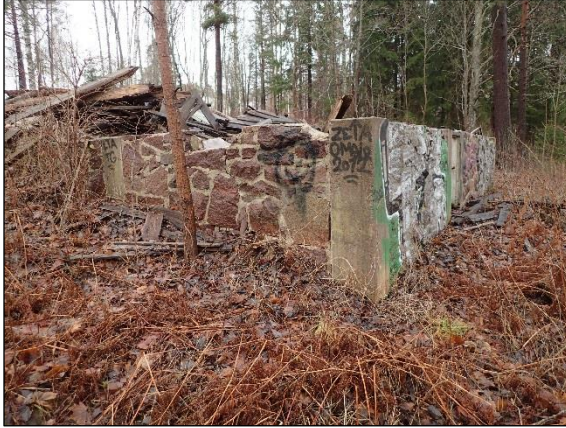
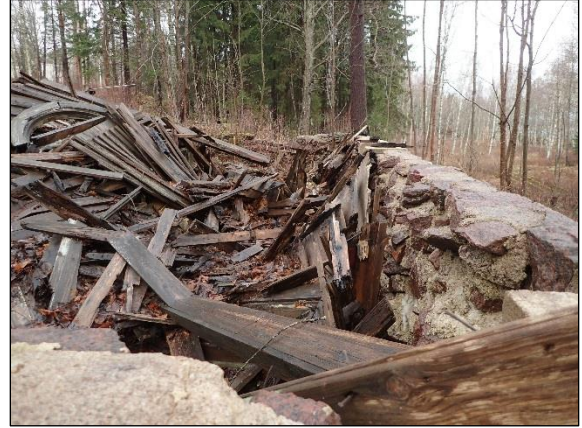
9 Rakennuksen raunio (N 6671708 E 363894).

Rakennuksen pohja, betonitolpat ja niiden välissä lohkokivistä tehtyä seinää. Puurakenteita sisällä romahtaneina. Paikalla on ollut rakennus jo 1872 kartalla ja siitä lähtien muilla kartoilla ja ilmakuvissa. rakennus on purettu tai "raunioitettu" 1900-luvun lopulla.

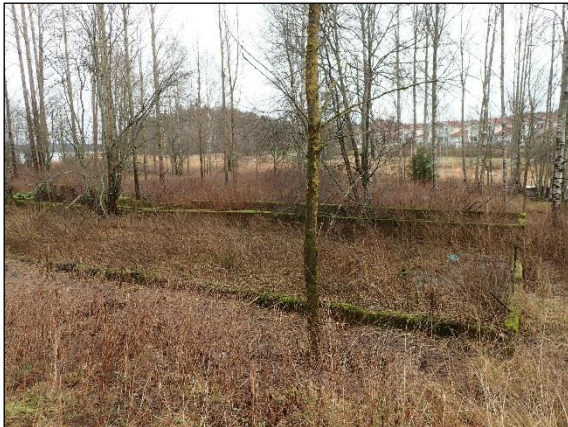
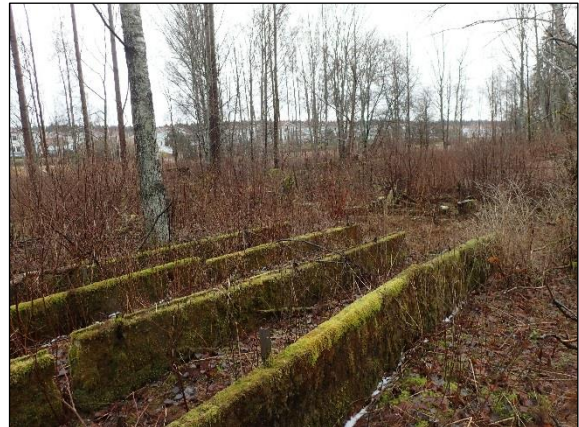
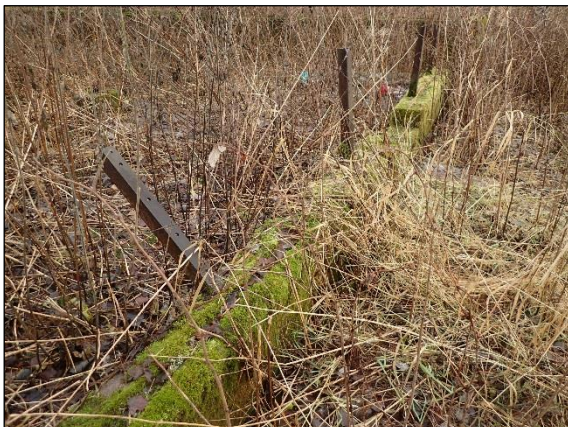
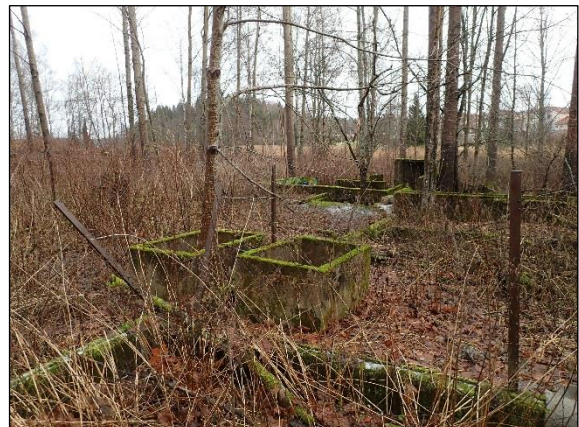
10 betonirakenteita (N 6671716 E 363941).

Betoniperustuksia, neljä betoniperustaa rinnakkain, pituus n. 35 m leveys kaikkiaan n. 12 m. Näiden pohjoispuolella myös betoniperustoja. Rakenteita ei ole merkitty v. 1939 kartalle mutta ne erottuvat hyvin v. 1944 ilmakuvassa. Vuoden 1956 ilmakuvassa paikalla on raunioita. Peruskartalla 1961 rakenteet jäävät peltolohkossa olevan metsä kielekkeen sisään. Alueella on maassa siellä täällä vanhoja autonrenkaita. Rakennuksen funktiota ei ole selvitetty.

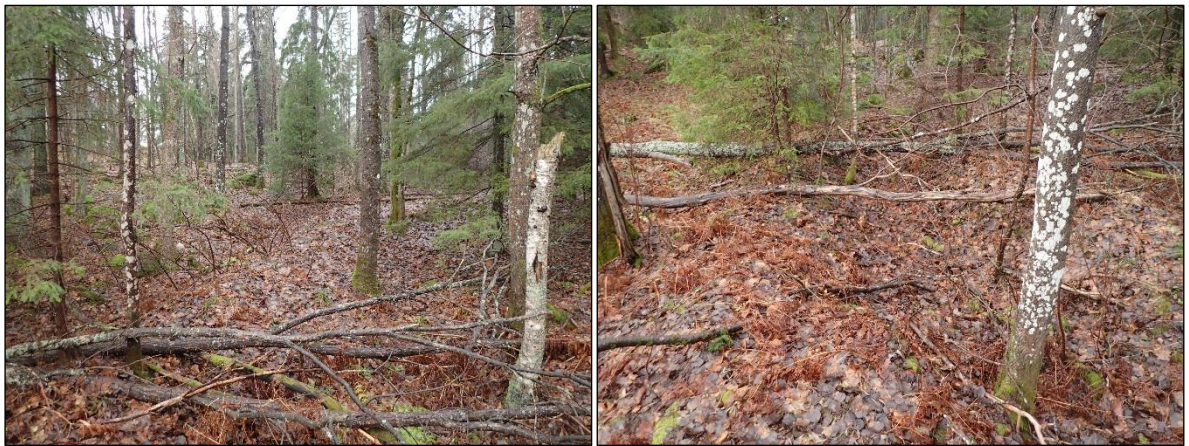
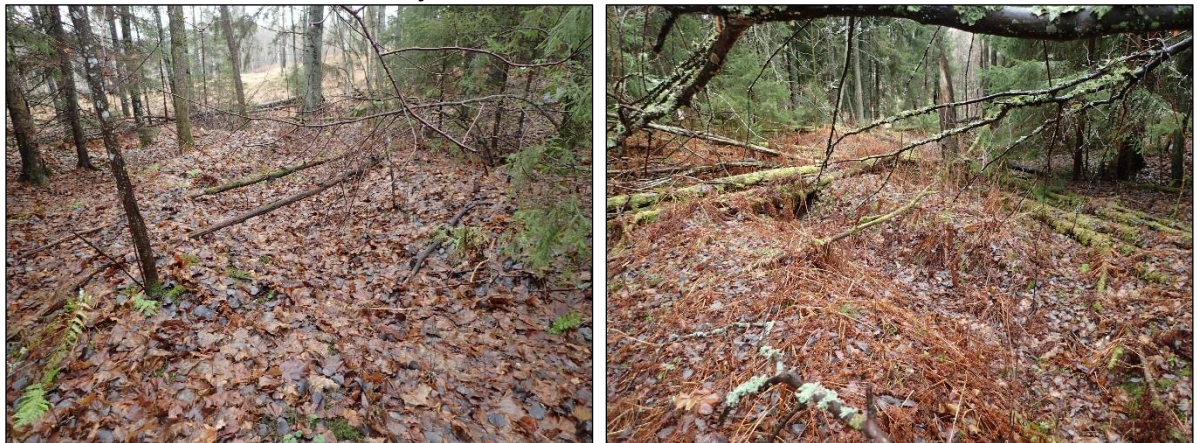
11 taisteluhaudan jäänteet ja rakennuksen perusta (N 6671963 E 363951).

Paikalla on sortunutta taisteluhaudan jäännöstä sekä pari rakennuksen perustaa. taisteluhauta kiertää soikean, 46 x 22 m laajuisen ympyrän muotoisena. Toinen rakennuksen perusta on juoksuhaudavarustuksen sisällä toinen sen pohjoispuolella, joka luonnonkivistä laadittu ilmeisesti ulkorakennuksen perusta. Vuoden 1939 kartalla paikalla on asuinrakennuksia, samoin rakennuksia v. 1944 ilmakuvassa. Vuoden 1956 ilmakuvassa rakennuksia ei ole ja alue on puustosta avoimena ja kuvassa erottuu taisteluhauta selkeästi.

Yllä ja alla: sortunutta taisteluhautaa

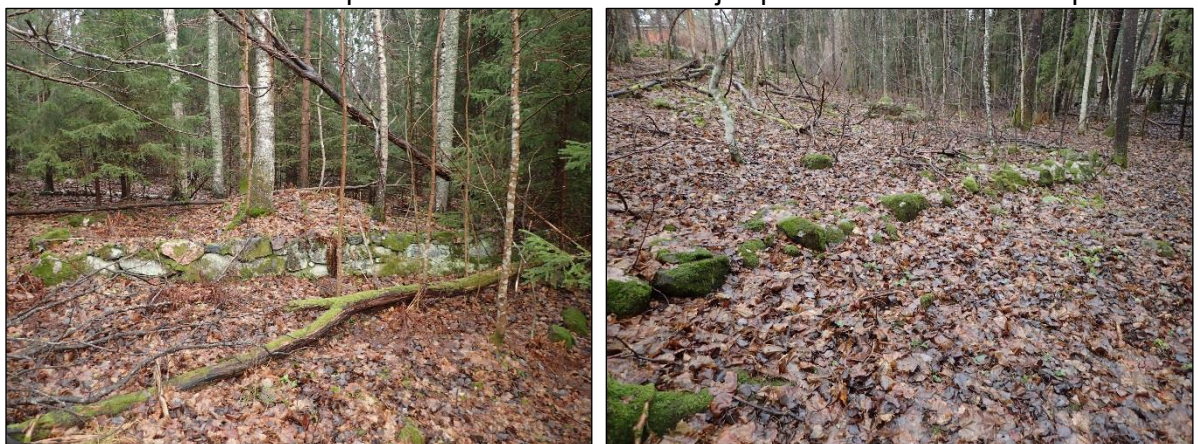
Rakennuksen perusta

Pohjoispuoleinen rakennuksen perusta

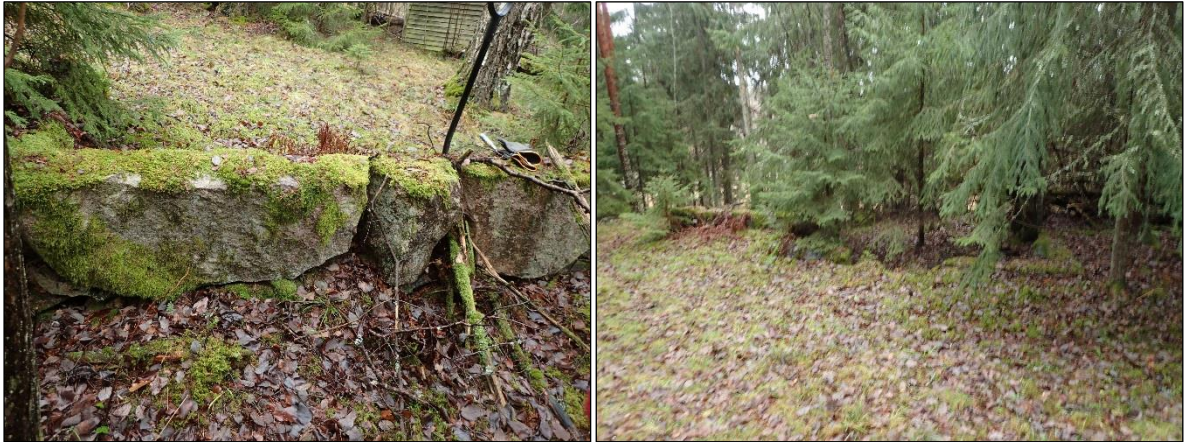
12 Rakennuksen perusta (N 6672003 E 364016). Lohkokivistä tehdyn kivijalan jäännös. Paikalla on rakennus v. 1939 kartalla. V. 1944 ilmakuvassa rakennusta ei paikalla erotu eikä myöhemmissä kartoissa ja ilmakuvissa paikalla ole rakennusta.

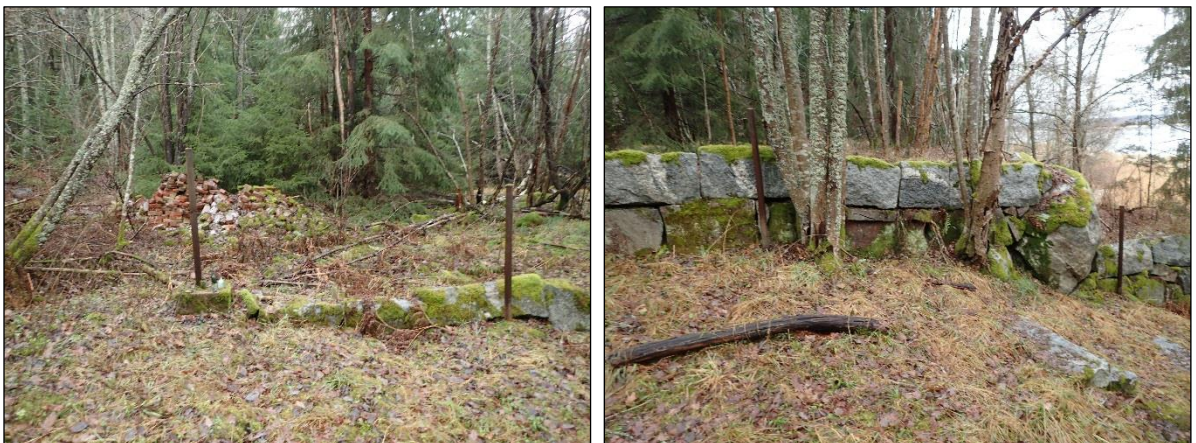
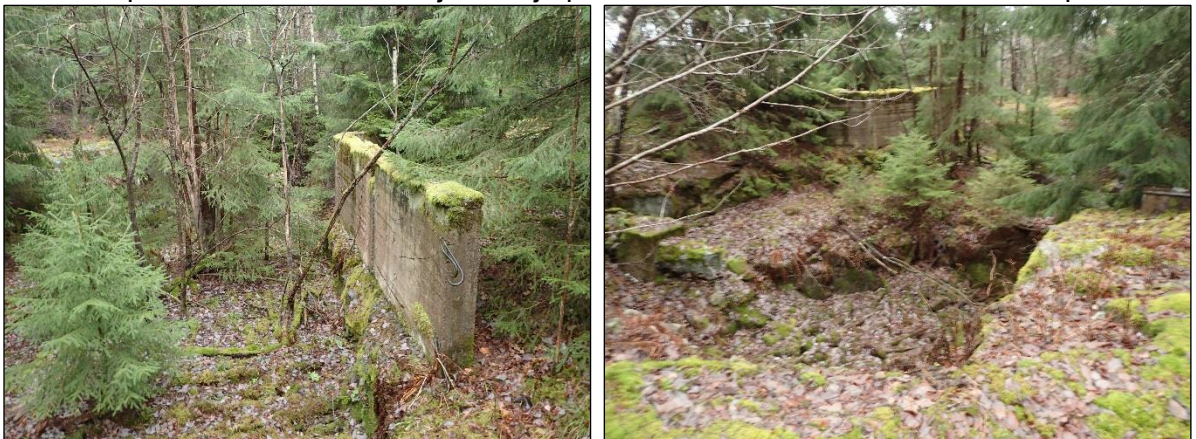
13 ja 14 Rakennuksen perusta ja kallioon louhittu kellarikuoppa (ollut rakennuksen alla, N 6672079 E 364104). Paikalla on puretun rakennuksen perusta ja lohkokivistä tehtyä muuria rantaan menevän polun varrella. Rakennuksen kohdalla on tiilikassa. Sen koillispuolella on kallioon louhittu iso ”kuoppa”, jonka itäreunalla on betoni-seinää. V. 1939 kartalla on paikalla asuinrakennusa. Vuoden 1944 ilmakuvassa on täsmälleen kuopann kohdalla talo ja edelleen v. 1956 ilmakuvassa ja vielä 1961 peruskartalla. Vuoden 1975 peruskartalla taloa ei ole, mutta sen länsi ja luoteispuolella on ulkorakennukset.

Yllä: luoteispuoleinen rakennuksen jäännös ja polun varren kivimuuria. Alla: kalliokuopan kohta.

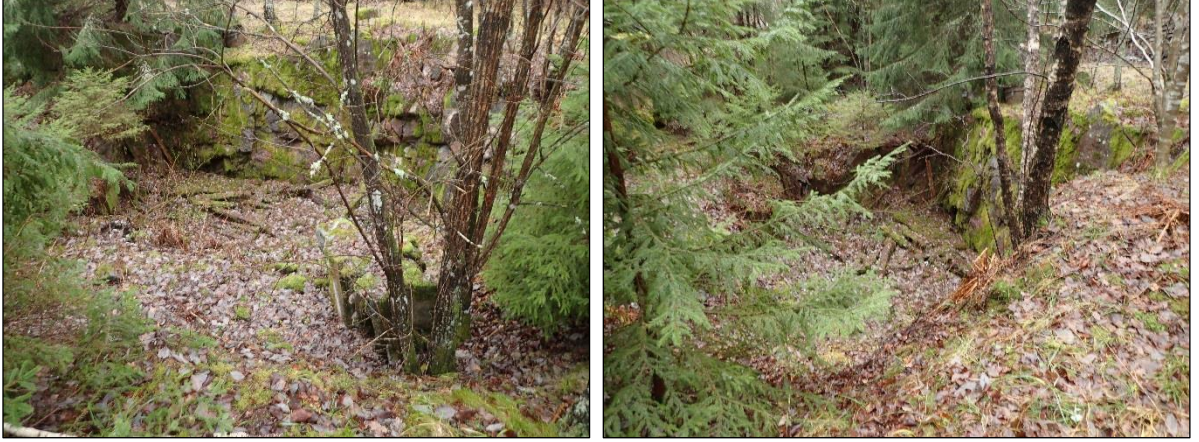
Kalliokuoppa jonka päällä on ollut talo
