TUTKIMUSRAPORTTI

HÄMEENLINNA

Hämeen linna

Vallihaudan restaurointitöiden sekä linnan pohjoisalueen kunnostustöiden arkeologinen valvonta ja koekaivaus 2016

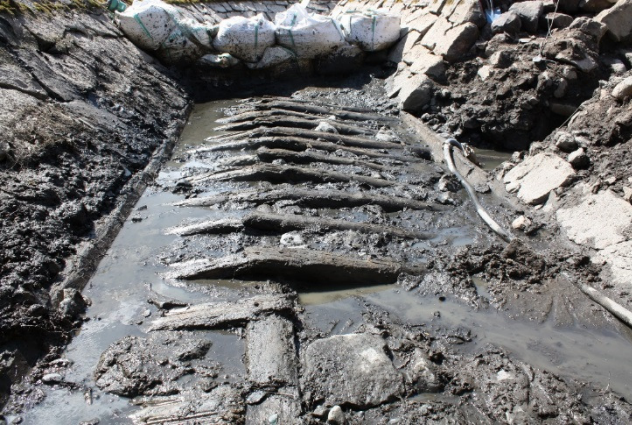
Hirsikehikko eli puuarina R7 kulki koko vallihaudan pohjalla jatkuen eskarppi- ja kontreskarpimuurien alle. Rakenteen R7 hirret oli asetettu poikittain 25–40 cm välein tukipuun R8 päälle. Tukihirren kohdalla puissa erottui loveukset. Suurin osa hirsistä oli katkennut tukipuun kohdalta, ja joitakin puita oli irronnut kokonaan.

AKDG4721:41 Vallihaudan puurakenteet R5–R8. Tukipuut (R7) ovat osin katkenneet ja irtoilleet poikkipuun R8 kohdalta. E-W. Kuva Katja Vuoristo.

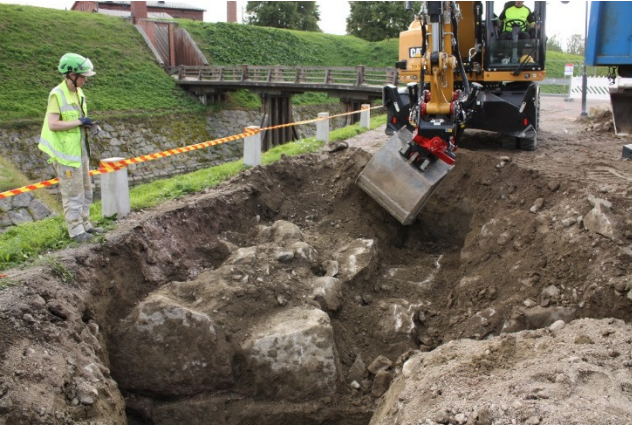
AKDG4721:79 Raveliin oikean sivun eskarppimuurin ensimmäistä kivikerrosta on purettu asennettavan sadevesiputken kohdalta. N-S. Kuva Katja Vuoristo.

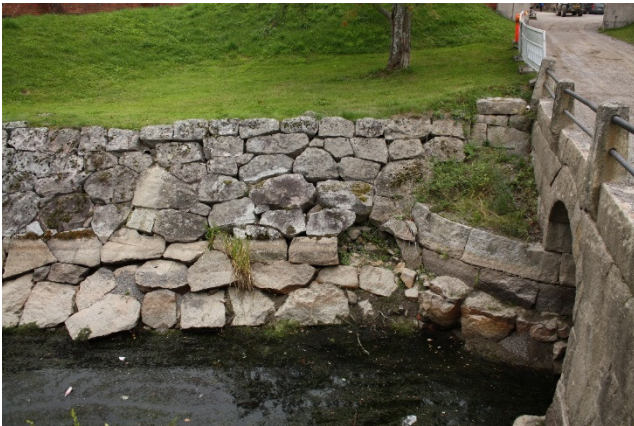
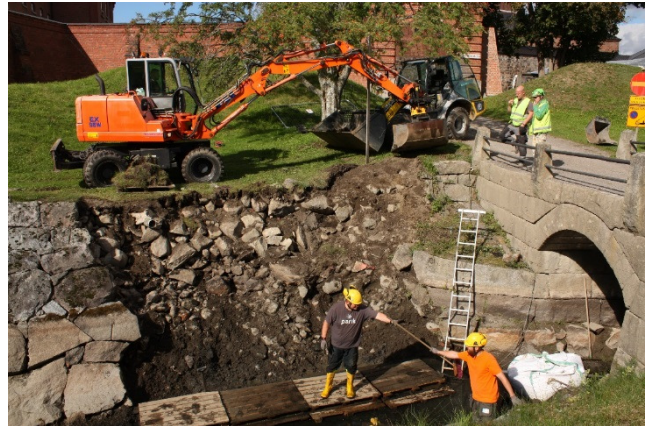
AKDG4721:64 ja AKDG4721:66 Eteläisen sillan länsipuolen eskarppimuurin korjausalue ennen kivien poistoa ja kivien poiston jälkeen. SE-NW ja S-N. Kuva Katja Vuoristo.

Eteläisen sillan viereisen eskarppimuurin valvonta liittyi muurissa olevan pullistuman korjaamiseen. Vaurioalueen ns. naamakivet purettiin ja niiden takana olevia taustakiviä purettiin vain sen verran, että kivet saatiin takaisin alkuperäisille paikoilleen. Koska muuriin ei kajottu tämän enempää, tehtiin paikalla ainoastaan mitausdokumentointia ja alue valokuvattiin. Vauriokohdan profiilista tehtiin poikkileikkaus ja lisäksi korjattava alue mitattiin paikoilleen. Muurin korjauksen suoritti Kivityö Kaseva Oy, ja se tehtiin samalla periaatteella kuin koetutkimusalueen vauriokohdan korjaus eli kivikerta kerrallaan. Korjausalue on merkitty karttoihin 1, 8 ja 10–11.

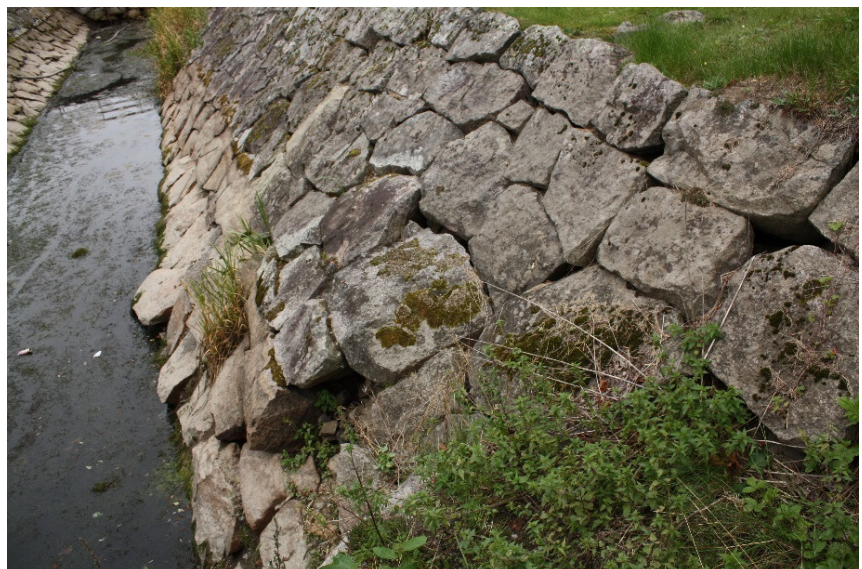
AKDG4721:65 Eteläisen sillan länsipuolen eskarppimuurin korjausalue ennen kivien poistoa. Vauriokohta erottuu muurissa selkeänä pullistumana. NE-SW. Kuva Katja Vuoristo.

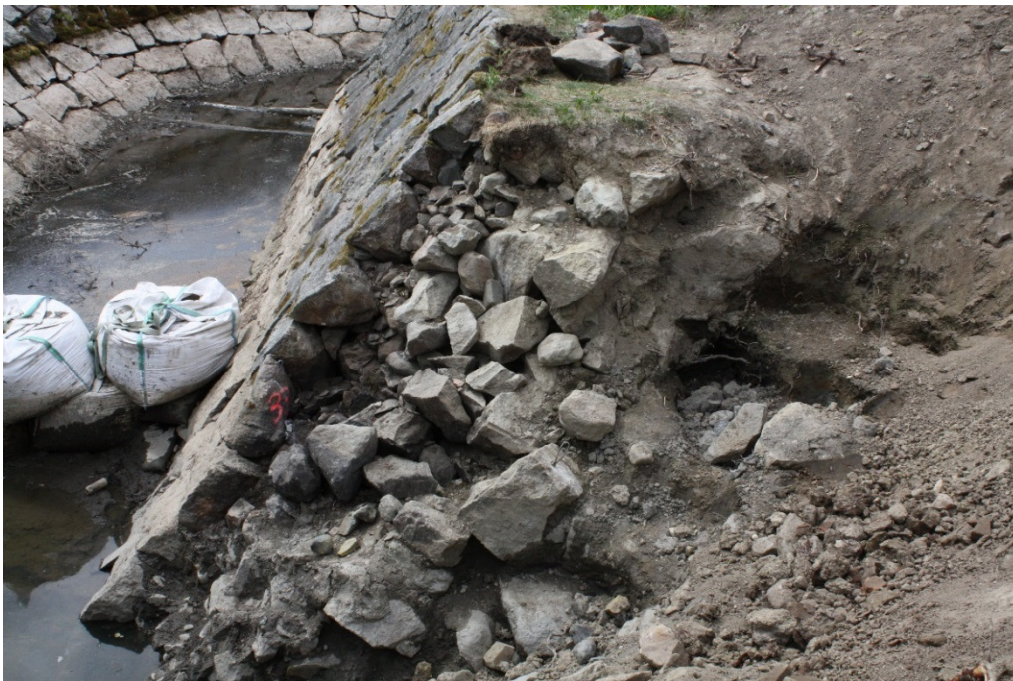
AKDG4721:53 Koekorjausalueen eskarppimuurin länsiprofiili. Muurin tauksen kivet on purettu jo osittain, mutta niiden kohdalla erottuu vielä kivistä saveen jääneet kuopat. NE-SW. Kuva Katja Vuoristo.

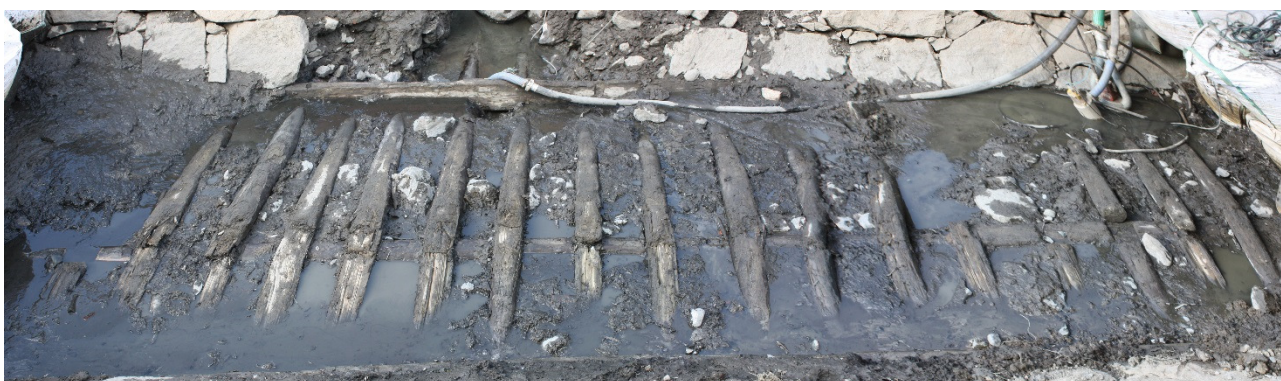
AKDG4721:50 Panoraama koekorjausalueen puurakenteista R5–R8 vallihaudan pohjalla. Kuvassa erottuu hyvin poikkipuiden R7 murtumakohdat alemman pitkittäispuun R8 alla. Puut painuvat kohti eskarppimuuria ja jatkuvat sen alle haljaspuun R5 alta. S-N. Kuva Katja Vuoristo.
