**TUTKIMUSRAPORTTI**

# HELSINKI

## Suomenlinna Kustaanmiekka

Patteri 3:n tutkimus ja dokumentointi 2016

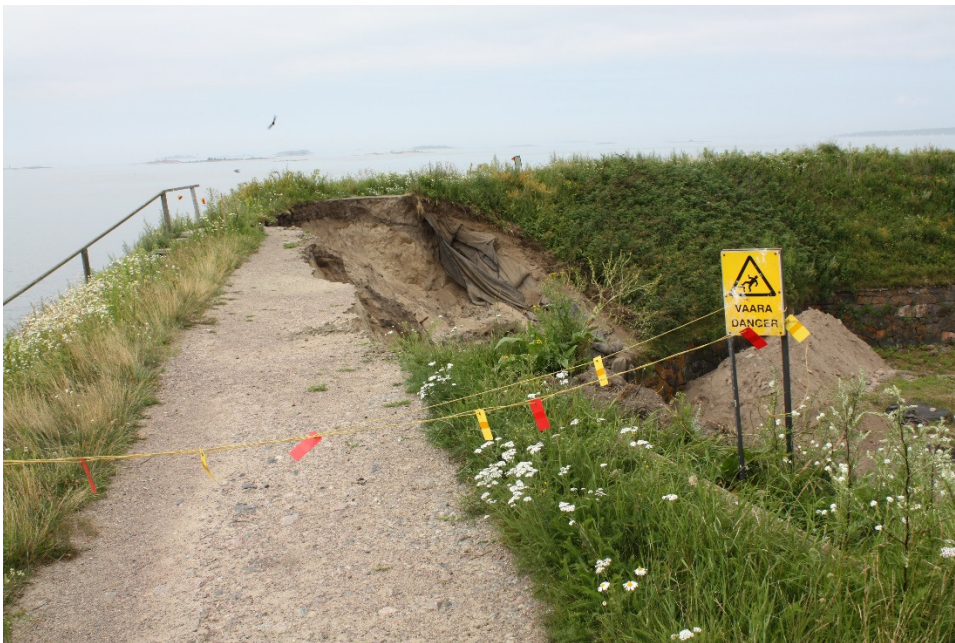
AKDG5066:7 Patteri 3:n sortuma vallin päältä kuvattuna. Idästä. Kuva Johanna Seppä.

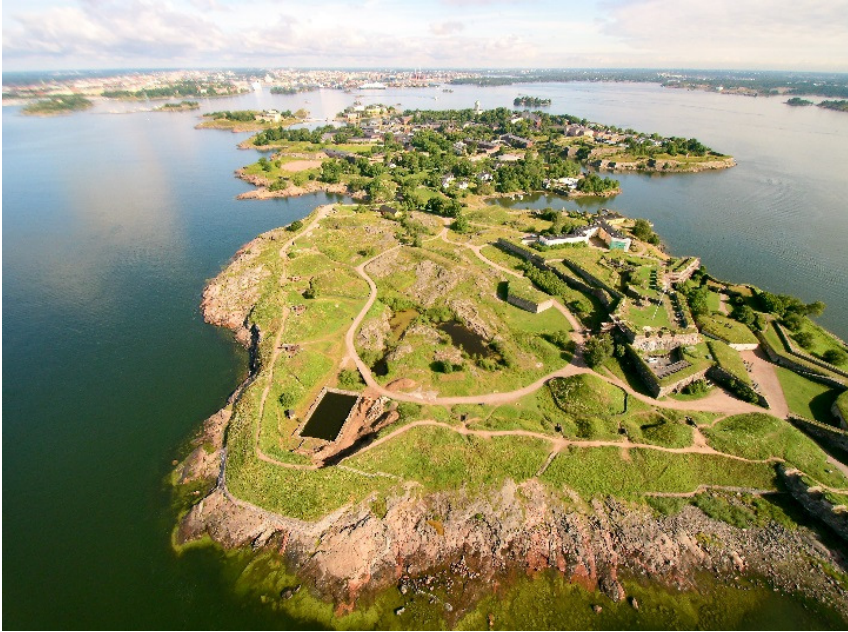
AKDG5066:2 ja AKDG5066:3  
Yleiskuva kopterista. Patteri 3:n sortuma sijaitsee vesialtaan kaakkoispuolella kuvassa erottuvan varjon kohdalla. Etelästä. Kuva Vesa Laulumaa.

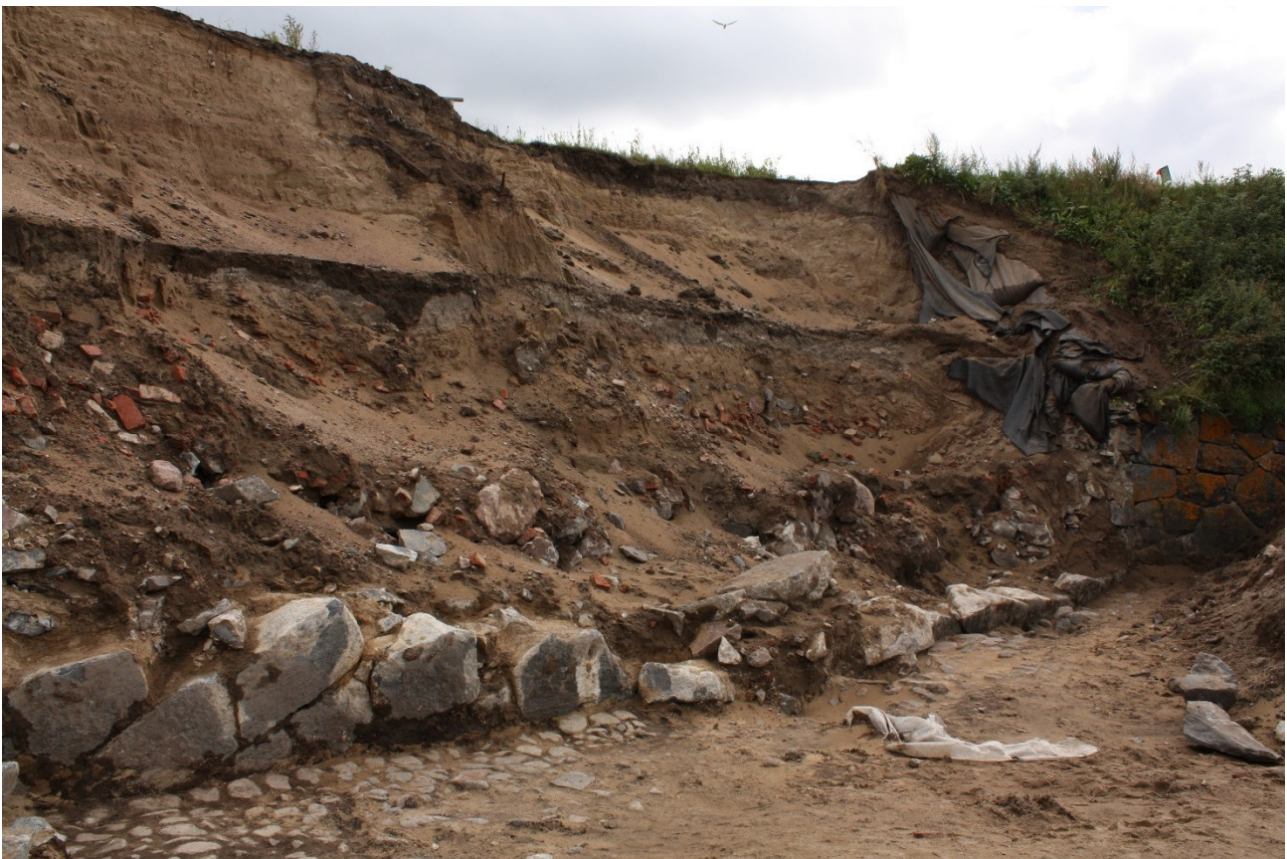
AKDG5066:12 Muuri 1:n alaosa puhdistettuna. Muurin takana näkyy vallin eri kerrostumia. Keskellä erottuva vaakasuora tumma raita on vallin alkuperäistä maanpintaa. Sen yläpuolella kuvan keskellä näkyvällä tummemmalla alueella on ollut ilmatorjuntatykin paikka. Muurin edustalla näkyy siihen ulottunut mukulakiveys. Koillisesta. Kuva Katja Vuoristo.

Vallin alaosan muuri (= muuri 1) oli sortunut pahoin lounaisosassa, kun taas koillisessa se oli säilynyt melko hyvin. Säilyneemmän osan edessä oli 130–140 cm etäisyydellä myös toinen muuri (= muuri 2), josta oli jäljellä

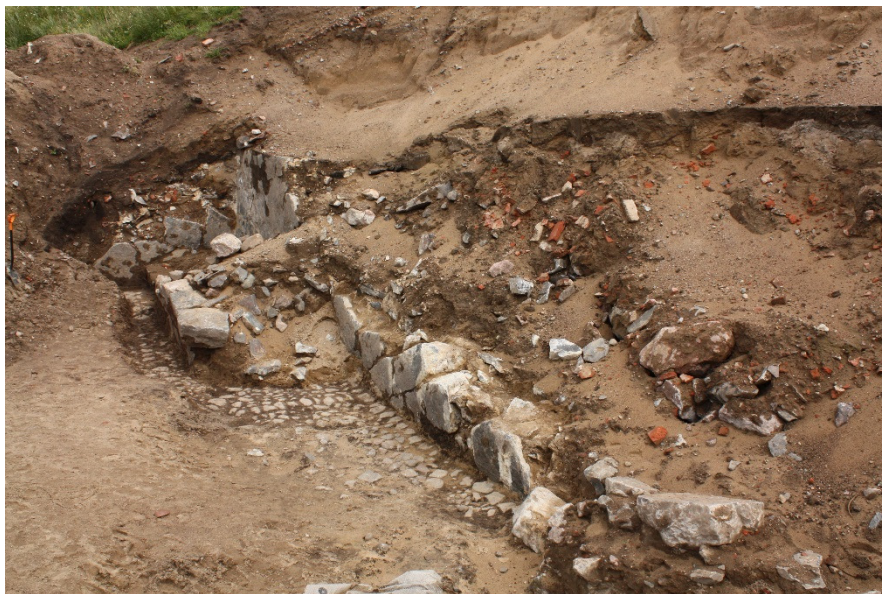
noin 4,8 metrin pituinen koillis-lounaissauntainen pätkä. Muurista 2 oli säilynyt enää kaksi kivikerrosta, ja se oli tehty vallin edustalla olevan vesisäiliön vuosien 1837–39 peruskorjauksen yhteydessä tehdyn mukulakiveyksen päälle. Tämä ajoittaa kyseisen muurin 1830-lukua nuoremmaksi. Kiveys oli painunut hieman muurikivien alla. Mukulakiveys rajautui muuriin 1.

AKDG5066:13 Muuri 1:n kulma ja muuri 2. Lännestä. Kuva Katja Vuoristo.

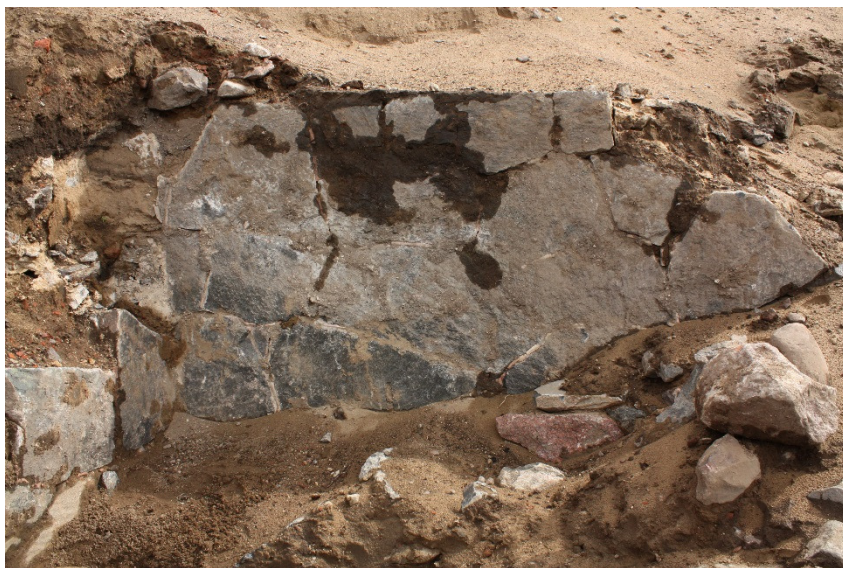
Muuri 1 muodosti suoran kulman koillispäässä, missä se kääntyi kohti luodetta jatkuen sinne ainakin noin metrin. Kaakko-luodesuuntainen seinälinja loppui tähän, mutta se on mahdollisesti aiemmin jatkunut pidemmälle tai kääntynyt jälleen koilliseen. Muuri 1 oli säilynyt parhaiten muurin 2 takana koillisosassa. Tällä kohdin siitä oli jäljellä 4–5 kivikerrosta, tästä osa näytti olevan myös ylhäältä täysin ehjä. Muualla oli säilynyt vain 1–2 kivikerrosta. Muurien 1 ja 2 välissä oli kivien ja hiekan sekainen täyttökerros. Tällä kohdin, ja hieman vielä muurista 2 lounaaseen, oli muurissa 1 nähtävissä ns. makkarasaukaus kivien välissä. Saukauslaasti oli paikoin muuttunut pinnalta vaaleanpunertavaksi, mutta muuten se oli väriltään valkoista tai vaaleanharmaata. Laasti oli melko kovaa, ja sen sekoitteessa oli käytetty pieniä kiviä. Lisäksi muurissa 1 oli paikoin isoja valkoisia laastialueita, joissa laasti koostui pääosin pelkästä kalkista.

AKDG5066:9 Muuri 1:n kulma. Luoteesta. Kuva Katja Vuoristo.

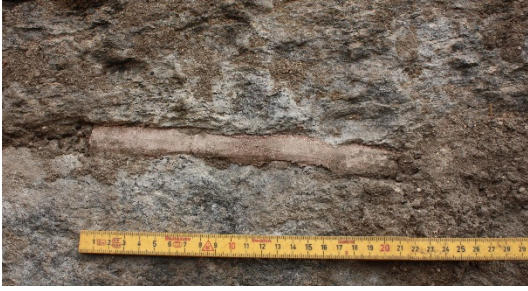
AKDG5066:10 ja AKDG5066:11 Muuri 1:n makkara-saumausta. Luoteesta. Kuva Katja Vuoristo.

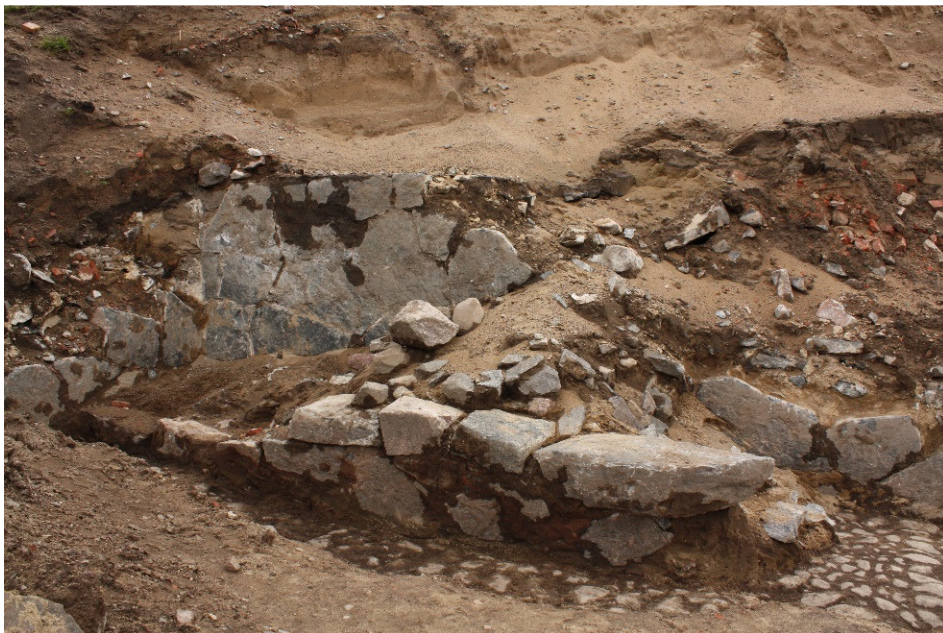
AKDG5066:8 Edustalla muuri 2 ja taustalla muuri 1. Lännessä. Kuva Katja Vuoristo.

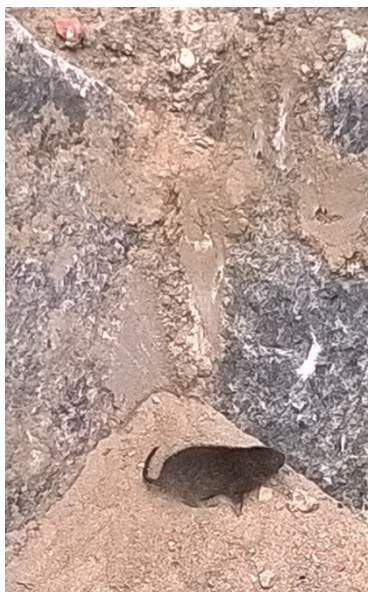
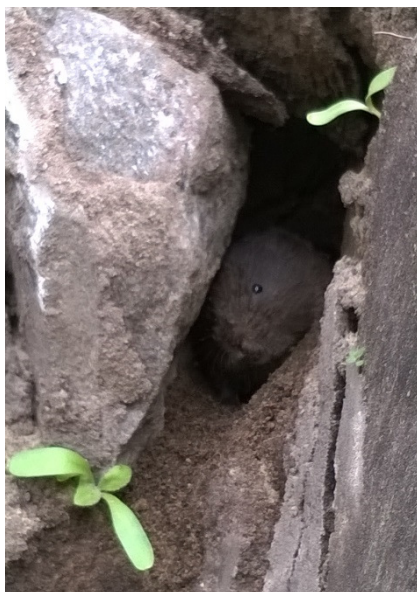
Vallien sortumisten yhteydessä on mietitty, mikä sortumiset on aiheuttanut. Jo vuonna 1984 epäiltiin patterin 3 keskiosan sortuman kohdalla, että myyrien tekemät käytävät olisivat aiheuttaneet vallissa tuhoa. Samaa epäiltiin myös oikean sivun kohdalla. Sortuman oletettiin tapahtuneen, kun sadevesi on valunut myyrien tekemiin koloihin talven 2015–2016 aikana ja lopulta huhtikuussa 2016 ollut kaatosade olisi lopullisesti romahduttanut muurin. Vuoden 2016 dokumentoinnissa vallissa huomattiin useita myyränkoloja ja paikalla myös liikkuvan myyriä. On erittäin todennäköistä, että myyrien kaivamat käytävät ovat heikentäneet vallien ja muurien rakennetta, ja että ne ovat osaltaan vaikuttaneet hiekkaisen maavallin sortumiseen.

duttanut muurin. Vuoden 2016 dokumentoinnissa vallissa huomattiin useita myyränkoloja ja paikalla myös liikkuvan myyriä. On erittäin todennäköistä, että myyrien kaivamat käytävät ovat heikentäneet vallien ja muurien rakennetta, ja että ne ovat osaltaan vaikuttaneet hiekkaisen maavallin sortumiseen.

Myyri myyräntöissä muurin 1 edustalla ja rakenteessa olevassa kolossa. Kuva Katja Vuoristo.

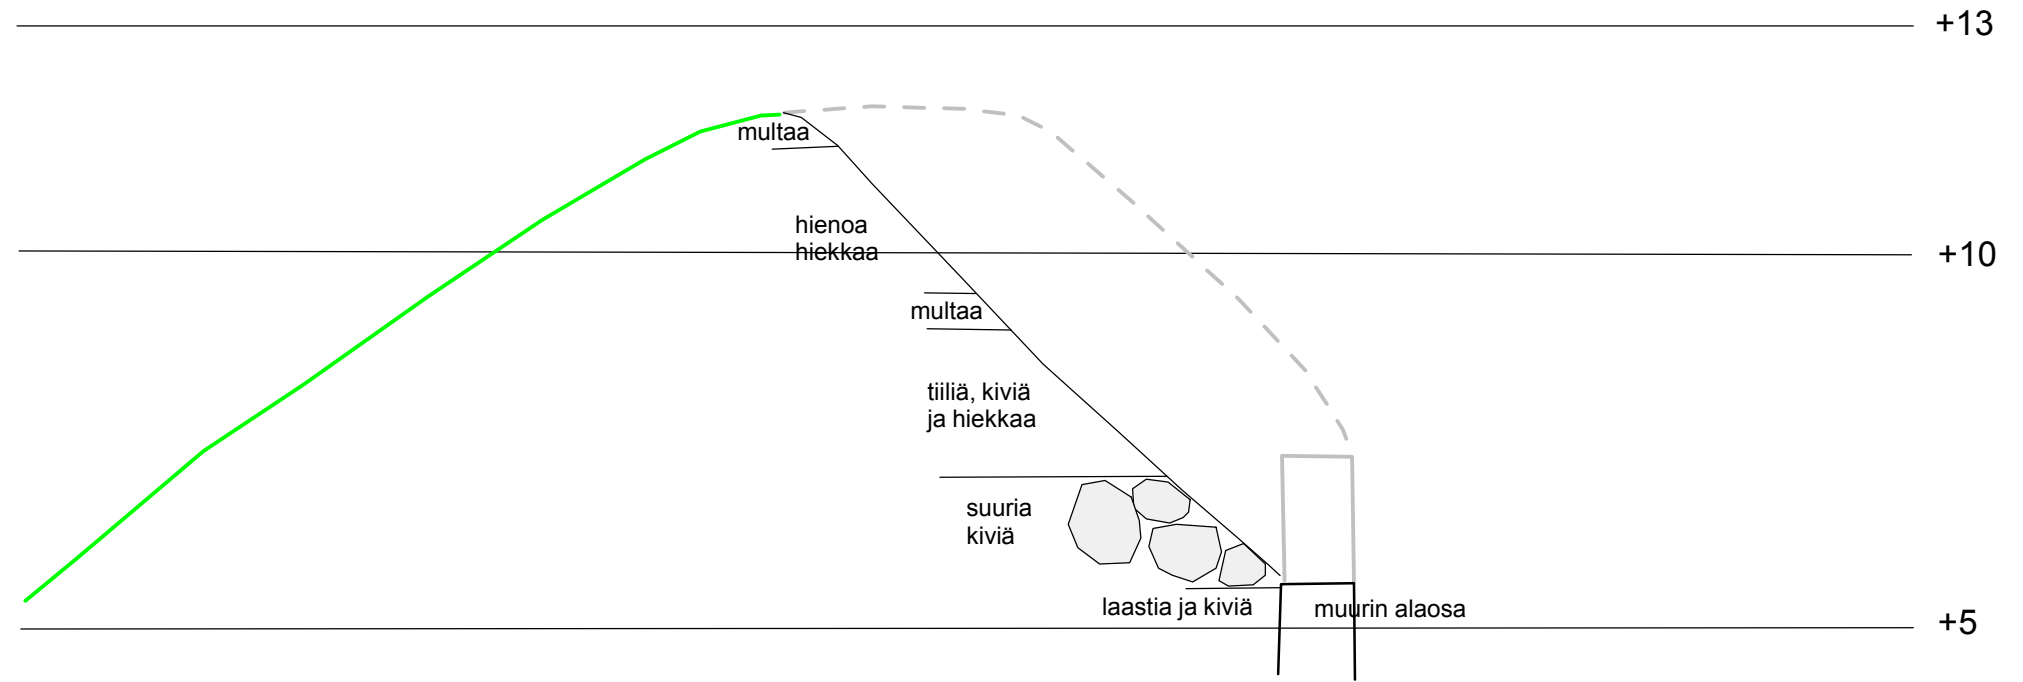
Vallin maakerrosten paksuudet (cm)

multa, vallin nykyinen pinta 60 cm
täyttöhiekkä 200 cm
multa, vanha vallin pinta 60 cm
tiiliä, kiviä ja hiekkää 190 cm
suuria kiviä 140 cm (paksuus vallin sisään ainakin 300 cm)
laastia ja kiviä (muurin tausta)

Luonnos vallin maakerroksista poikkileikkaus sortuman kohdalta
