TUTKIMUSRAPORTTI

LOVIISA

Loviisan maalinnoitus

Chiewitzinkadun maalinnoituksen tarkkuusinventointi 2017

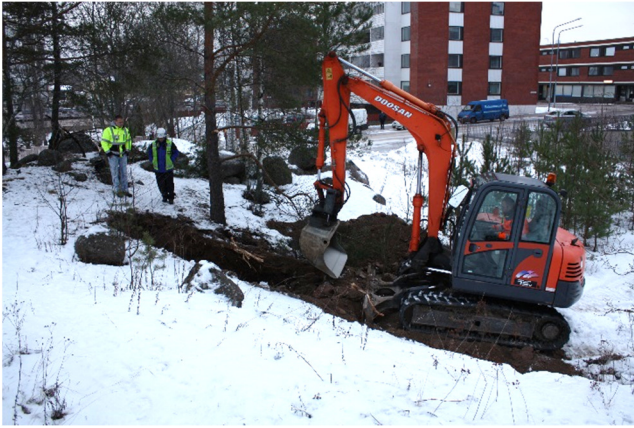
AKDG5145:4 Koeojan pohjois-eteläsuuntaista osaa kaivetaan. Länneestä. Kuva Katja Vuoristo.

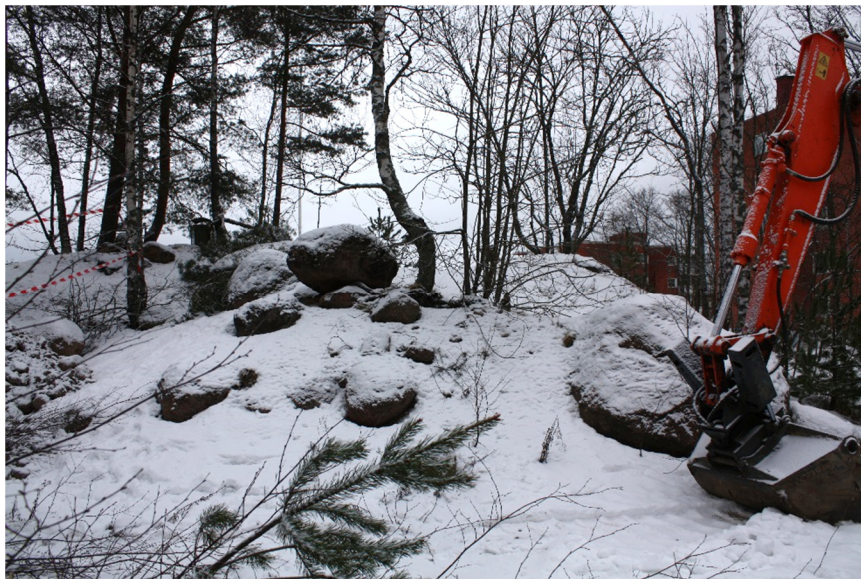
Tonteilla 10 ja 11 säilynyt vallin pätkä erottuu paikalla epämääräisenä kumpuna, jonka päälle on paikoin kasattu maata ja kiviä. Selkeimpänä paikalla erottuu vallin pohjoisosa, joka näyttää muodostavan pohjoiseen kärkeäisen kulman. Valli jatkuu koilliseen, mutta tontin 11 reunassa se peittyy maakasan alle. On vaikea sanoa, kuinka pitkälle se maakasan alla jatkuu. Viimeistään se rajautuu Chiewitzinkadun varressa olevan jalakäytävän lähelle. Pohjoiskärjestä kaakkoon lähtevä vallin osa on tuhoutunut laajoilta alueilta valliin kohdistuneen maankaivun myötä. Valli rajautuu lähelle viereisen tontin reunaa.

AKDG5145:17 Vallin koillispäähän on kasattu myöhemmin kiviä ja maata. Osa vallista jäänee maakasan alle. Etelästä. Kuva Katja Vuoristo.

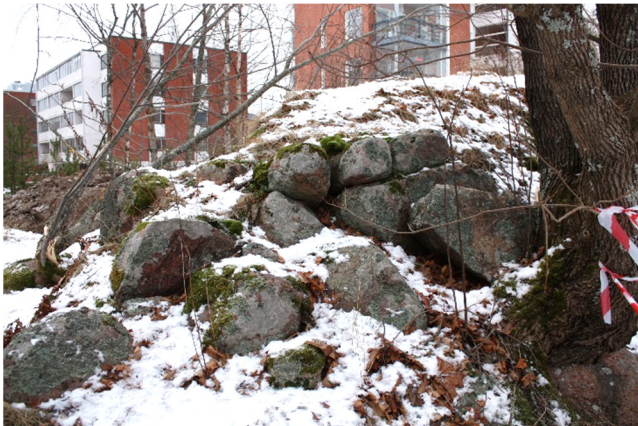
Vallin kaakkoispäädyssä havaittiin kuitenkin lähellä vallin lakea kahdessa kohdassa ulkosivulla säilynyttä pystysuoraa kivimuuria. Rakenteen sijainti viittaa mahdolliseen rintamuuriin. Koeojan vieressä oli selkeä 2–3 kiverroksesta koostuva muurin pätkä, jonka leveys oli noin metrin. Rakenteen alimmassa kivessä oli nähtävissä muurin suuntainen kiven reunassa erottuva porausjälki. Tästä rakenteesta hieman kaakkoon aivan säilyneen vallin päädyssä oli myös jäljellä pieni pätkä osittain sortunutta kivimuuria (ks. kartta s. 15).

AKDG5145:13 Vallin lounais- eli ulkosivun puolustusmuuria oli säilynyt muutamassa kohdassa pari kiverroksta. Pohjoisempi osa. Lännestä. Kuva Katja Vuoristo.

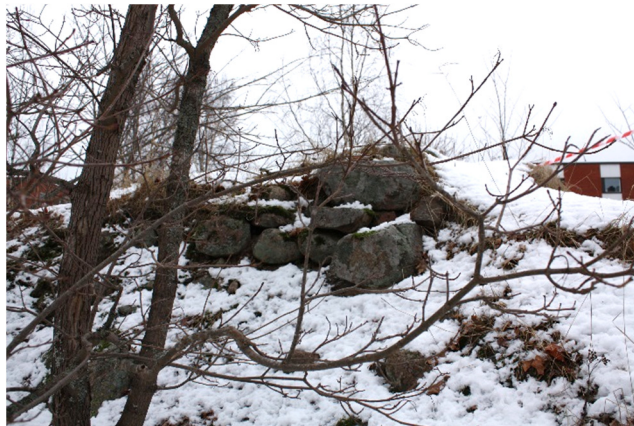
AKDG5145:15 Vallin lounais- eli ulkosivun puolustusmuuria oli säilynyt muutamassa kohdassa pari kiverroksta. Eteläisempi osa. Lännestä. Kuva Katja Vuoristo.

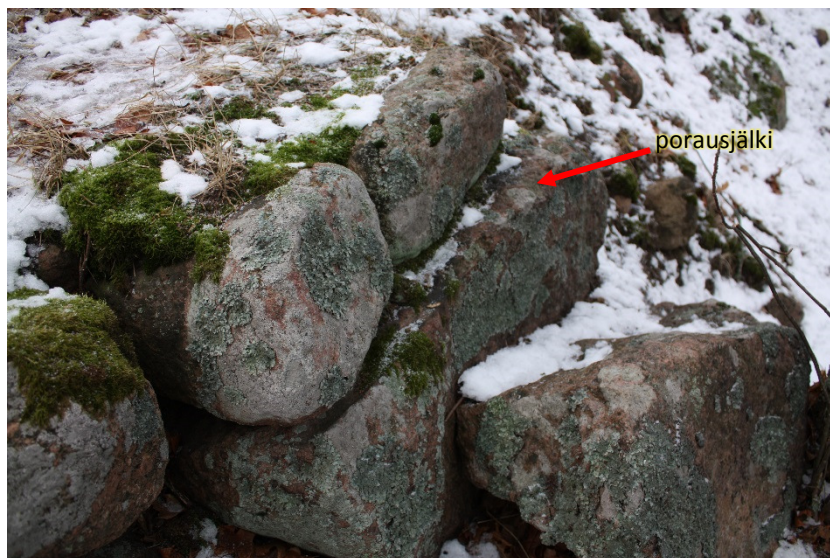
AKDG5145:14 Yksityiskohta lounaissivun tukimuurin kiveyksestä. Pohjoisempi osa. Keskimmäisessä kivessä erottuu pitkittäinen porausjälki. Luoteesta. Kuva Katja Vuoristo.

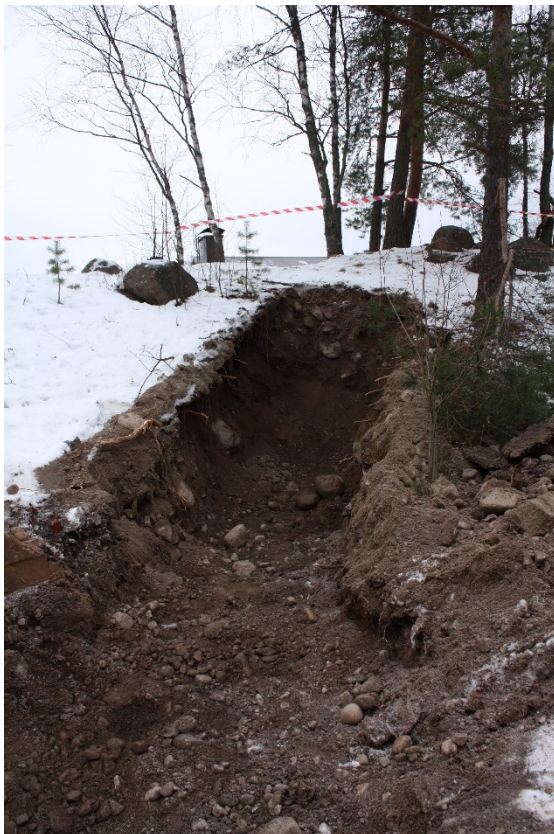
AKDG5145:7 Koeojan pohjois-eteläsuuntainen osa. Etelästä. Kuva Katja Vuoristo.

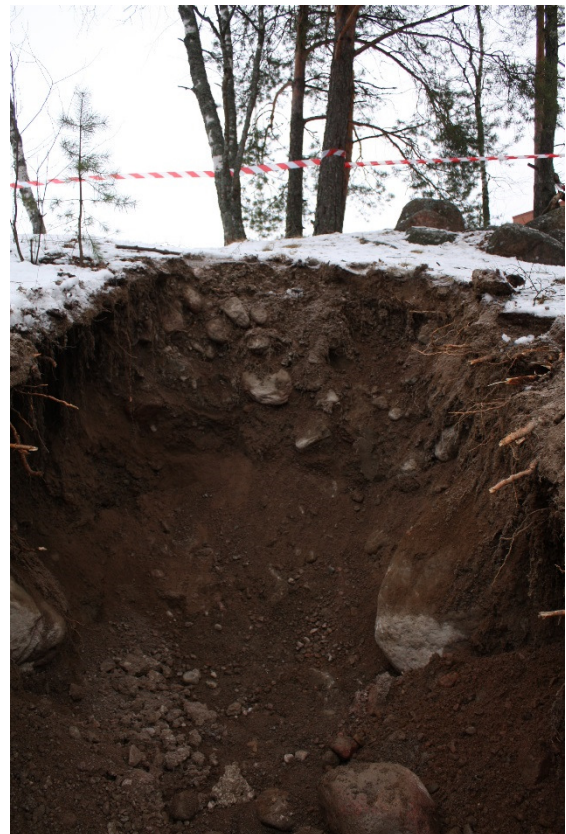
Koeojan luoteisosassa eli koillis-lounaissuuntaisessa vallissa todettiin päällimmäisenä hiekkakerros, jonka alta tuli kivien sekainen sora. Vallin pohjalla oli suurista kivistä muodostuva kerros ja niiden välissä oli paikoin savea soran seassa (ks. kartta s. 15). Kivet olivat puhtaan pohjasoran päällä ja niiden tulkittiin olevan todennäköisesti vallin perustuskiviä. Kivet rajautuivat vallin sisäsvun alareunaan. Valliin käytetyssä maa-aineksessa havaittiin vain pari tiilenpalasta, muuten hiekka- ja sorakerrokset olivat täysin löydöttömiä.

AKDG5145:8 Koeojan pohjoispään profiili. Kuvassa erottuu ojan molemmilla reunoilla pohjalla sijainneita isoja kiviä. Etelästä. Kuva Katja Vuoristo.

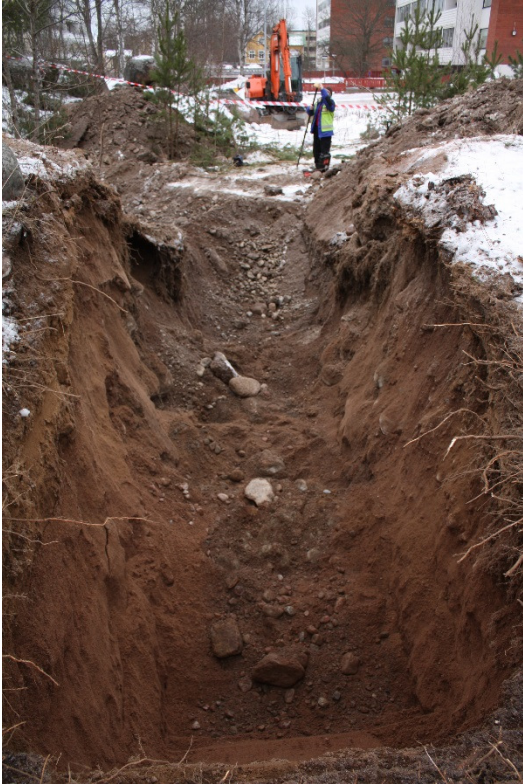
AKDG5145:10 Ojasta paljastunut saven ja kiven sekainen rakenne sekä vallin täyttöhiekkaa Kaakosta. Kuva Katja Vuoristo.

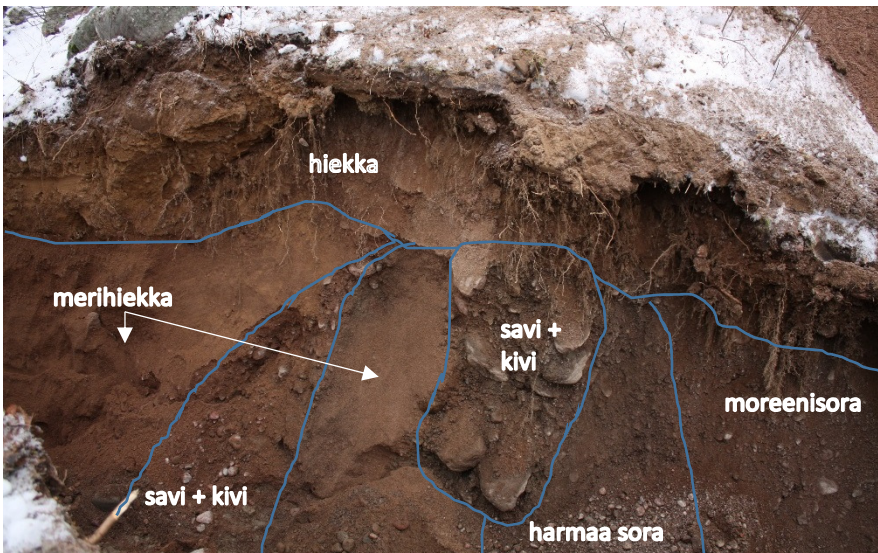
ulkosivun täyteaineena. Hiekka erottui selkeästi ojan luoteispäädystä vallin rinteeseen suuntaisena kerrostumana. Karkean hiekkakerroksen päälle oli muodostunut ohuempi hienosta hiekasta koostuva kerros. Karkean merihiekkakerroksen alta paljastui koeojan poikkimenevä vallin harjanteen suuntainen pienten kivien ja saven sekainen ladottu rakenne, jonka leveys oli noin 70 cm. Kyseessä oli luultavasti vallin perustamiseen liittyvä rakenne. Myös sen koillispuolella erottui noin metrin päässä saven ja kiven sekainen kerros. Tällä kohdilla kivet ja savi erottuivat luoteisprofiilissa kapeana raitana ylös lähes vallin pintaan saakka. Savi- ja sorakerros rajasi karkean merihiekan sekä vallin sisäisivulla olevan moreenisoran, joka vaikutti luontaiselta kerrostumalta (ks. kartta s. 15).

AKDG5145:12 Ojan luoteisprofiilissa erottui vallin täyttökerroksia. Profiilissa on nähtävissä vallin ulkosivun suuntaisesti meneviä kerrostumia. Vasemmalla erottuu myös valliä vasten kassattu paksu merihiekkakerros. Kaakosta. Kuva Katja Vuoristo.

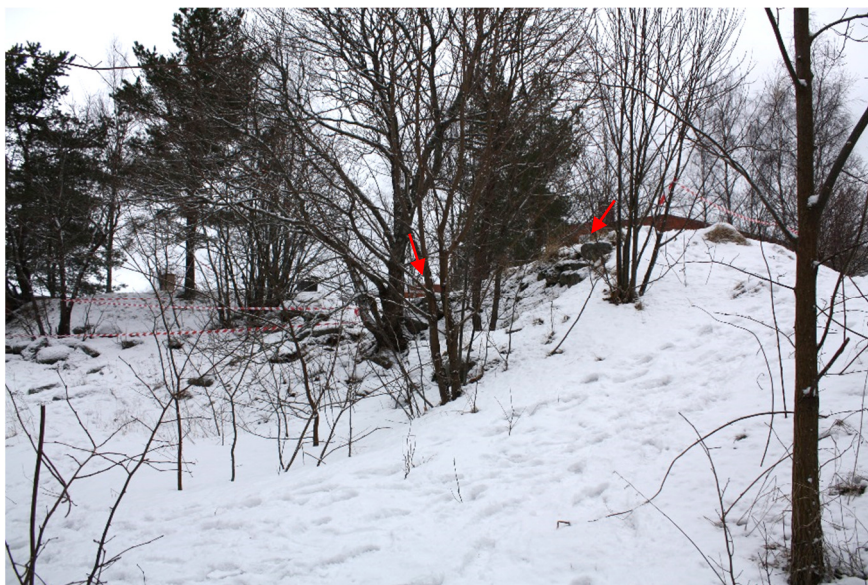
AKDG5145:16 Vallin lounaissivua. Kiviset tukimuurit sijaitsevat nuolien kohdalla. Etelästä.
Kuva Katja Vuoristo.

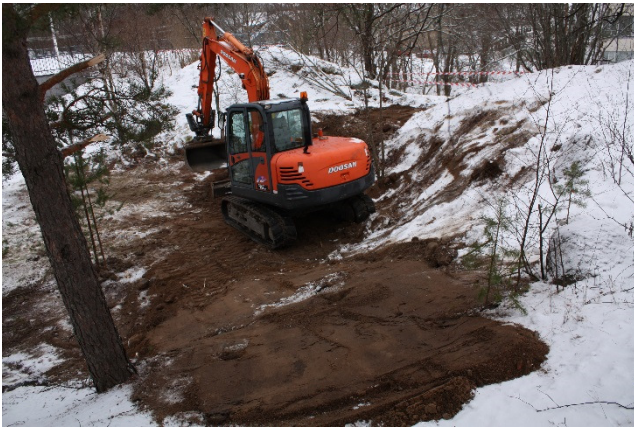
AKDG5145:23 Koeojaa täytetään. Pohjoisesta.

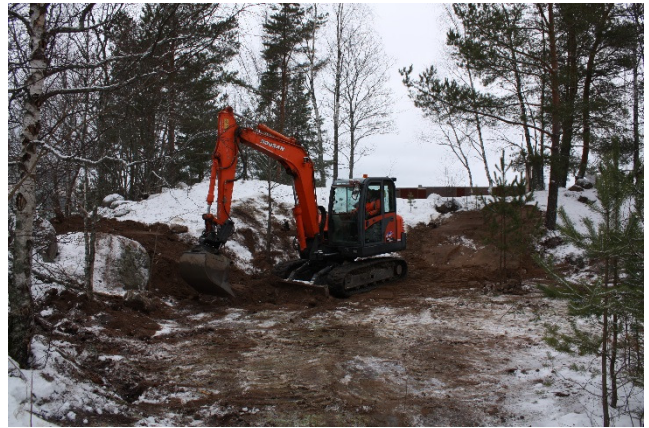
AKDG5145:24 Koeojaa täytetään. Etelästä. Kuva Katja Vuoristo.
