KOTKA, KOTKANSAARI

PATTERI KATARIINA 2014

Dokumentointiraportti

Kymenlaakson museo

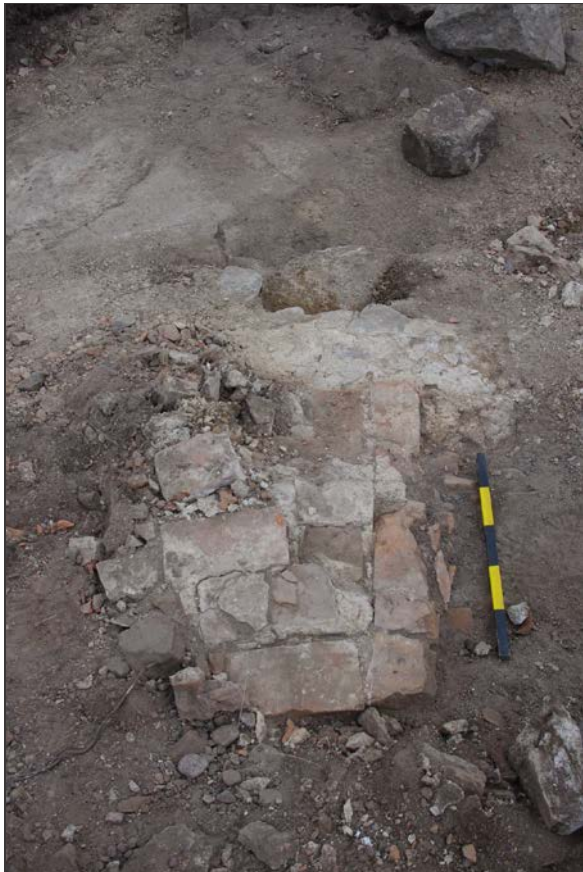
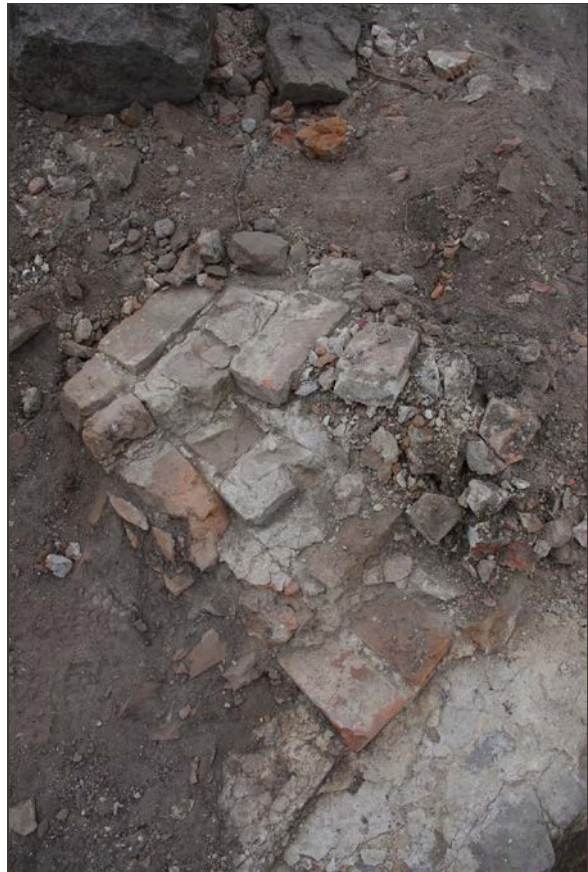
Eskarppimuurin paksuus oli vähintään 90 cm (jatkui täyttömaan sisään), ja suoraan sen laastimassalla tasoitetun yläpinnan korkeudelta (+5.40 m.m.p.y.) paljastui muurin tiilinen taustavahvike. Tämä pohja-alaltaan ”viuhkamaisen” kolmiomainen, itään päin levenevä rakenne oli pahoin rapautunut. Alun perin se oli ollut neljän tiilikerran korkuinen ja yläpinnaltaan tasattu. Rakenteen muurin länsipää oli vain 40 cm:n levyinen, mutta se leveni itään päin mentäessä aina 70–80 cm:n laajuiseksi.

Kuvat 4 ja 5. Leikkauslinjalta L1 paljastunut kolmiomainen, toiseen päähän levenevä ja neljän tiilikerran korkuinen tukirakenne, joka oli muurattu patterin kivisen alaosan päälle. Vasemmalla patterin vaililta suuntaan SE ja oikealla suuntaan NW. Kuvat: KyM/M.Kykyri.

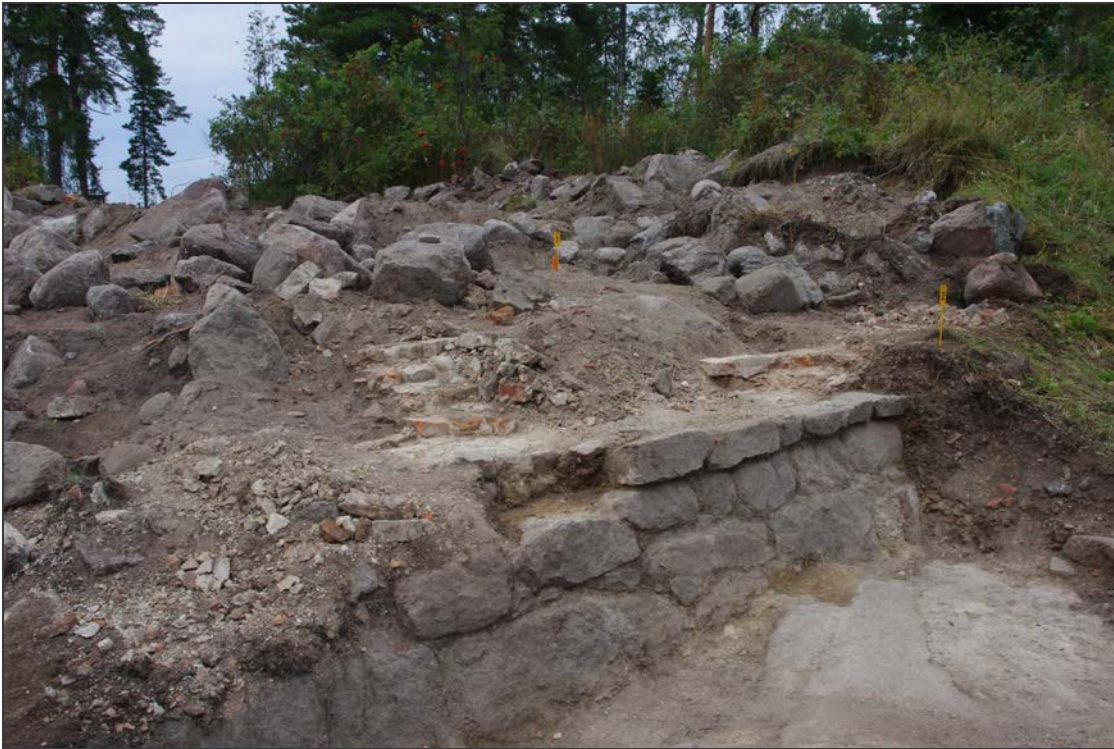
Kuva 6. Leikkausten L1 ja L2 alue siistittynä, yleiskuva. S. Kuva: KyM/M.Kykyri.

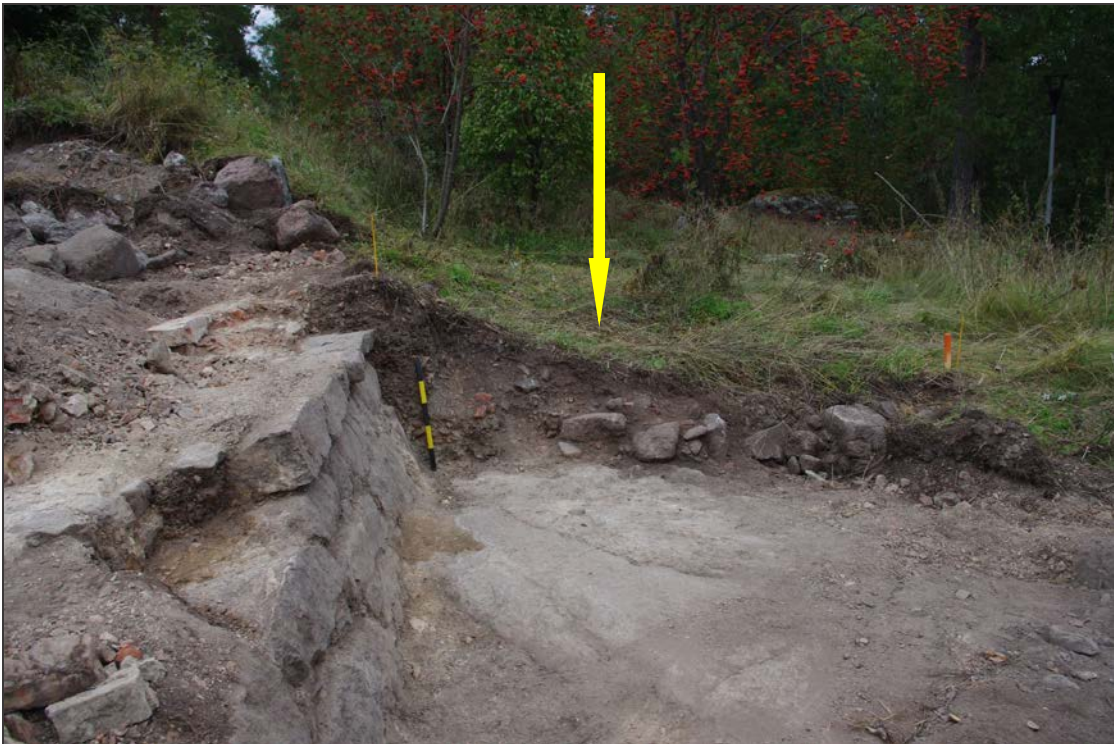
Kuva 7. Leikkaus L2, yleiskuva. SW. Kuva: KyM/M.Kykyri.

Aluskasvillisuuden ja täyttömaan alta paljastui Patteri Katariinan eskarppimuurin ulkopinta ja rakenteen päällystää. Muurin kivisen alaosan päällä oli leikkauksessa havaittavissa myös pahoin rapautuneen tiilisen yläosan rippeitä. Eskarppimuuuri oli dokumentoidun leikkauksen kohdalla kolmen kivikerran korkuinen (70 cm) ja muurin kaltevuus patterin piha-alueen suuntaan oli noin 70 astetta.

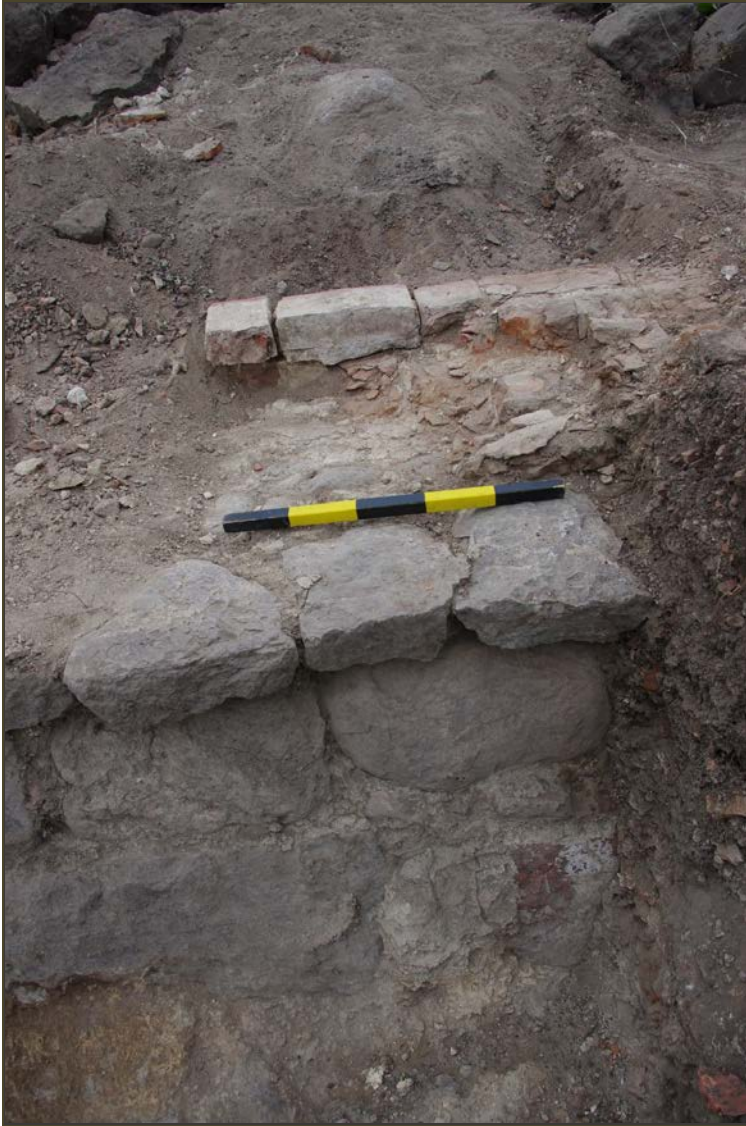
Kuva 8. Leikkaus L2, lähikuva. SW. Kuva: KyM/M.Kykyri.

Tiilimuuri oli täysin rapautunut, lukuun ottamatta muutamaa yksittäistä patterin pihanpuoleisen sivustan tiiltä, joita oli kahdessa kerroksessa päällekkäin. Alimman, lähes täysin murentuneen tiilikerroksen alta pilkotti eskarppimuurin sisustan kivi-laastitäyte. Mullan, tiilen, kiven ja laastin sekainen täyttömaakerros oli leikkauksen kohdalla enimmillään 90 cm:n paksuinen.

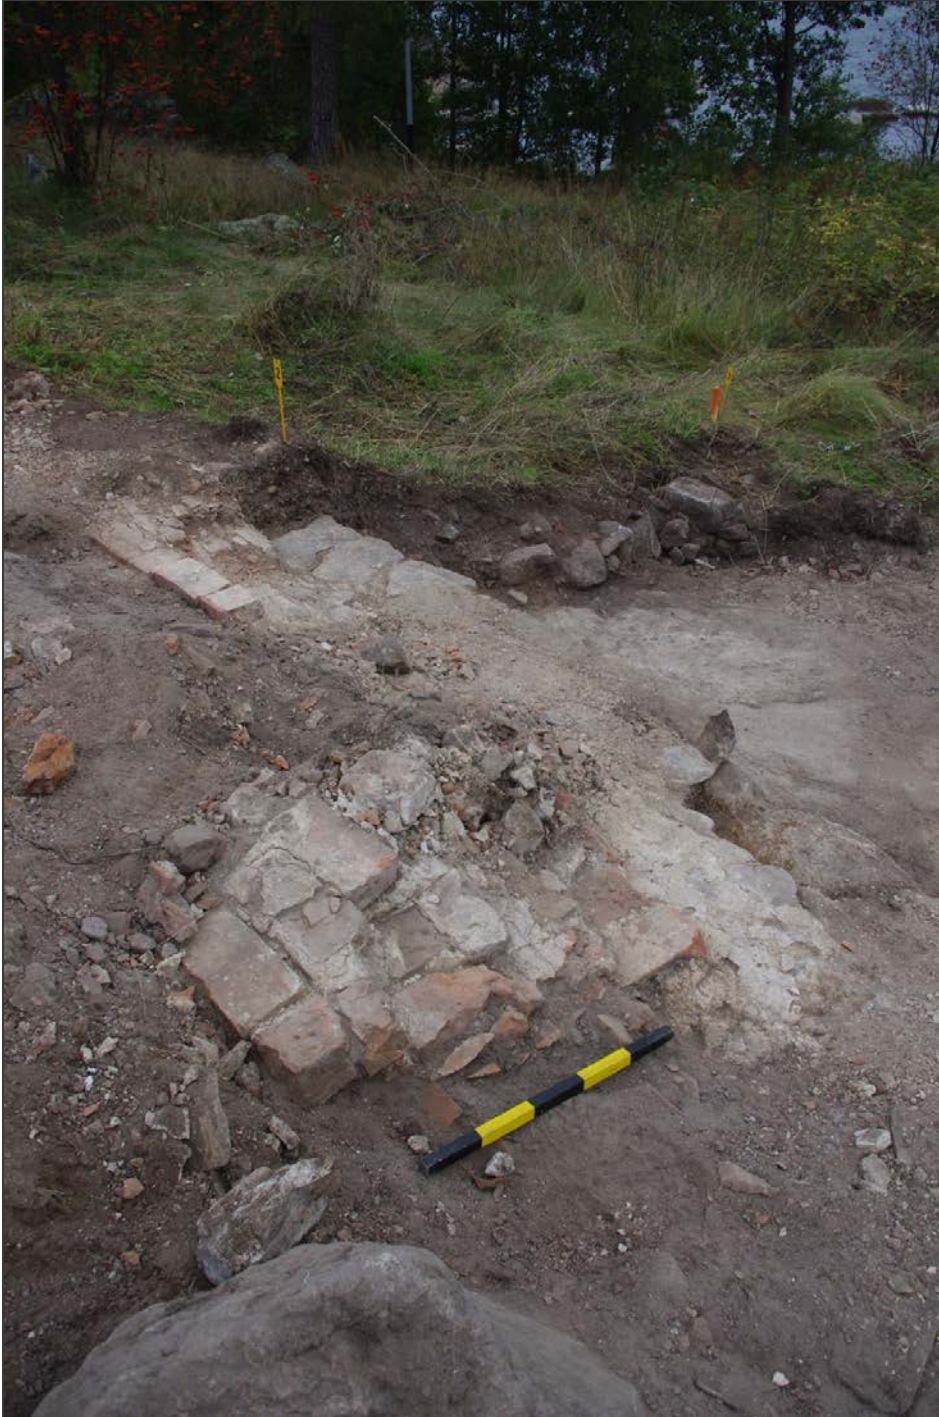
Kuva 9. Yleiskuva, leikkausten L1-L2 alue siistittynä. SW. Kuva: KyM/M.Kykyri.

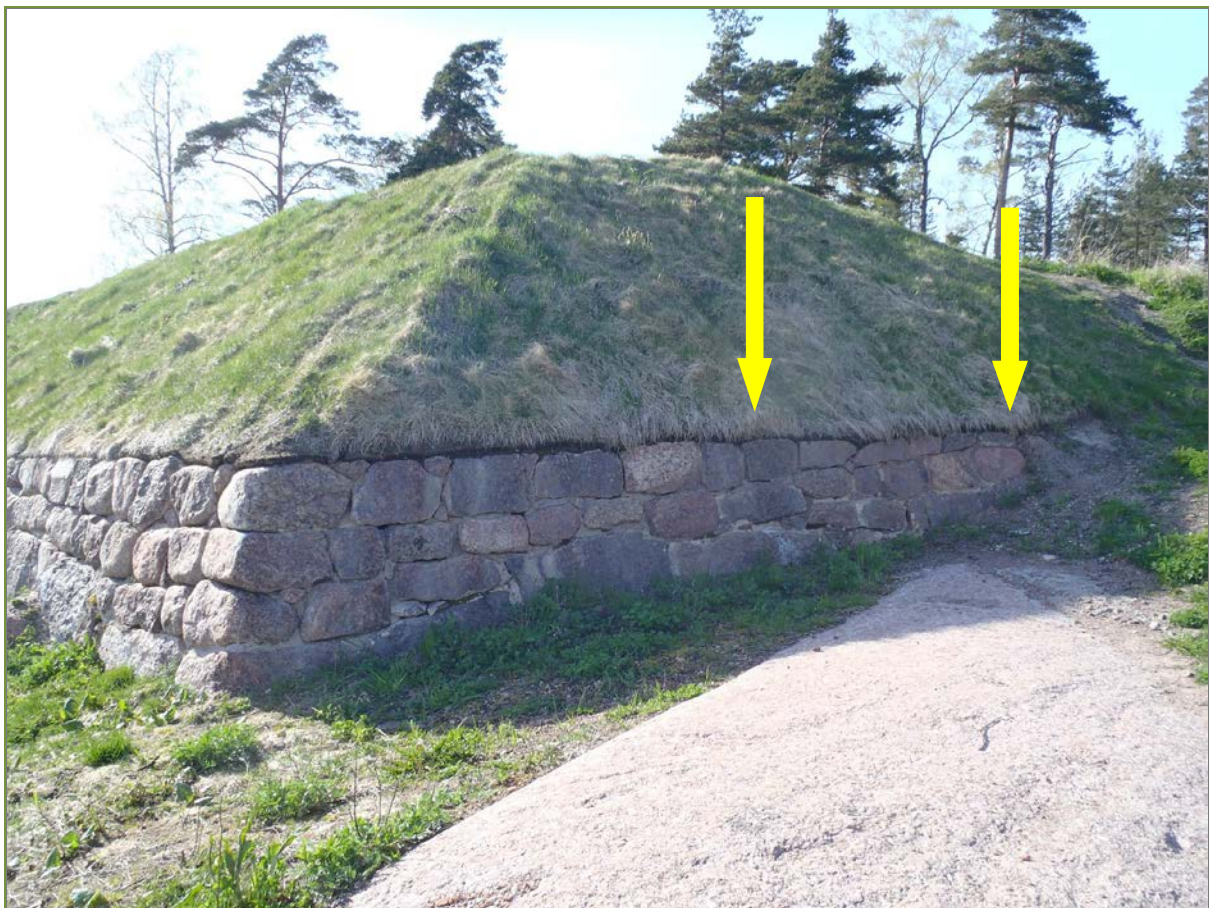
Kuva 10. Patteri Katariina korjattuna ja kunnostettuna maaliskuussa 2016. Dokumentoitujen leikkausten L1 (vas.) ja L2 sijainti on merkitty kuvaan nuolilla. SE. Kuva: KyM/M.Kykyri.
