Hanko Koverhar

Tvärminne Storfjärden -hylyn tarkkuusinventointi ja dokumentointi

PÄIVÄMÄÄRÄ	15.4.-24.5.2017
VERSIO	1.1
KUVAUS	Tarkkuusinventointiraportti
LAATIJA	SubZone Oy Eeva Vakkari Immi Wallin
YRITYKSEN EDUSTAJA	Immi Wallin
TILAAJA	Hangon satama
TILAAJAN EDUSTAJA	Björn Peltonen tekninen johtaja

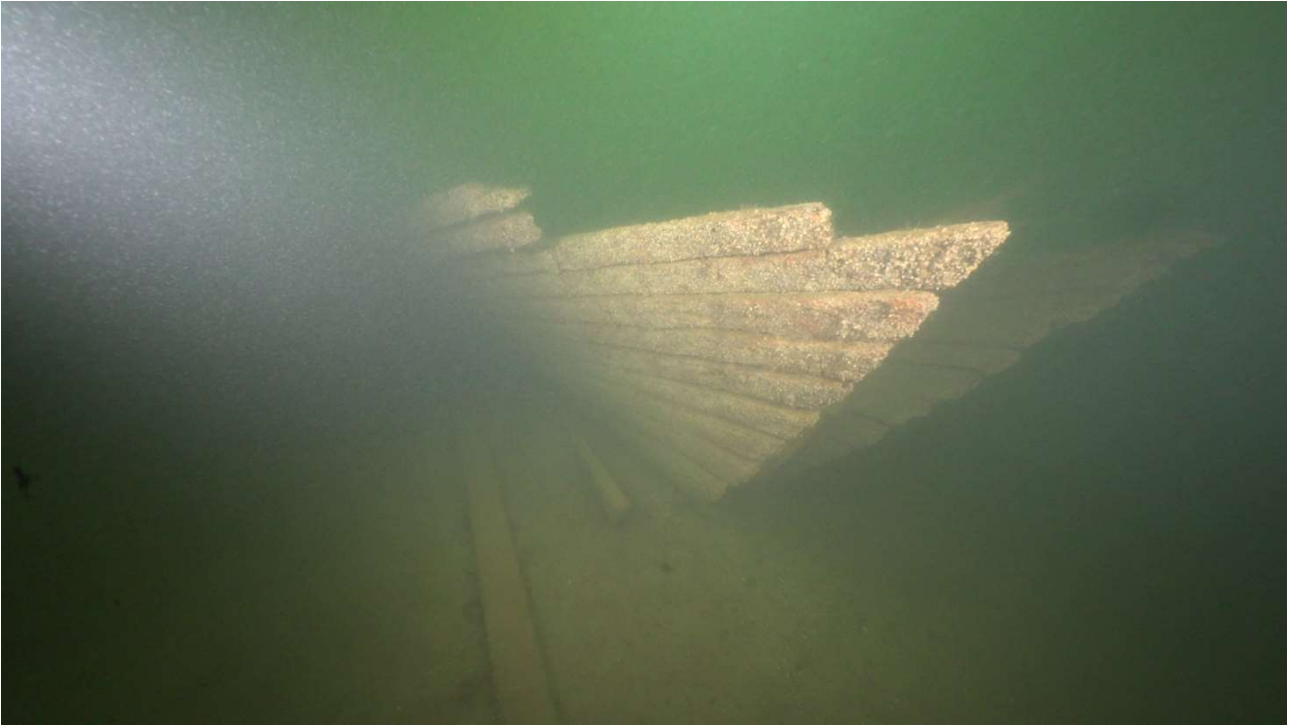
Kuva 1. Keula etuviistosta styyrpuurin puolelta kuvattuna.

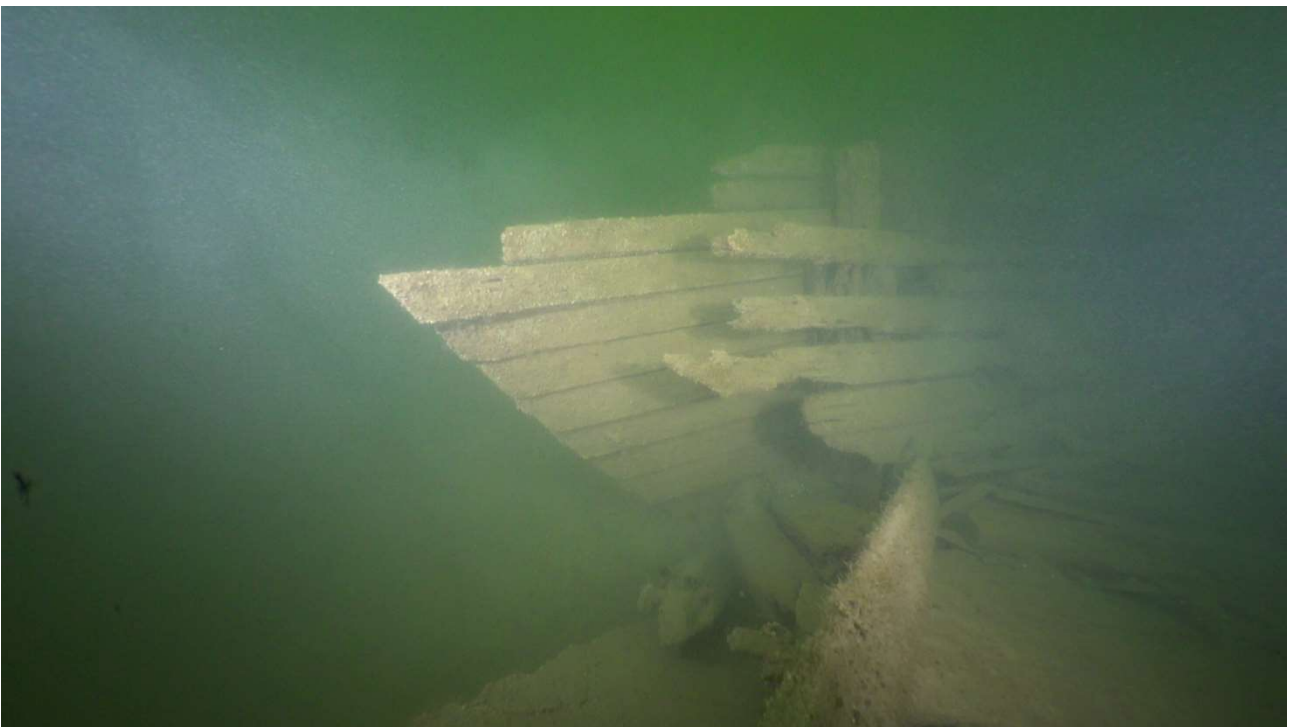
Kuva 2. Keula sisäpuolelta: styyrpuurin puolen kulunutta sisäkarneerausta.

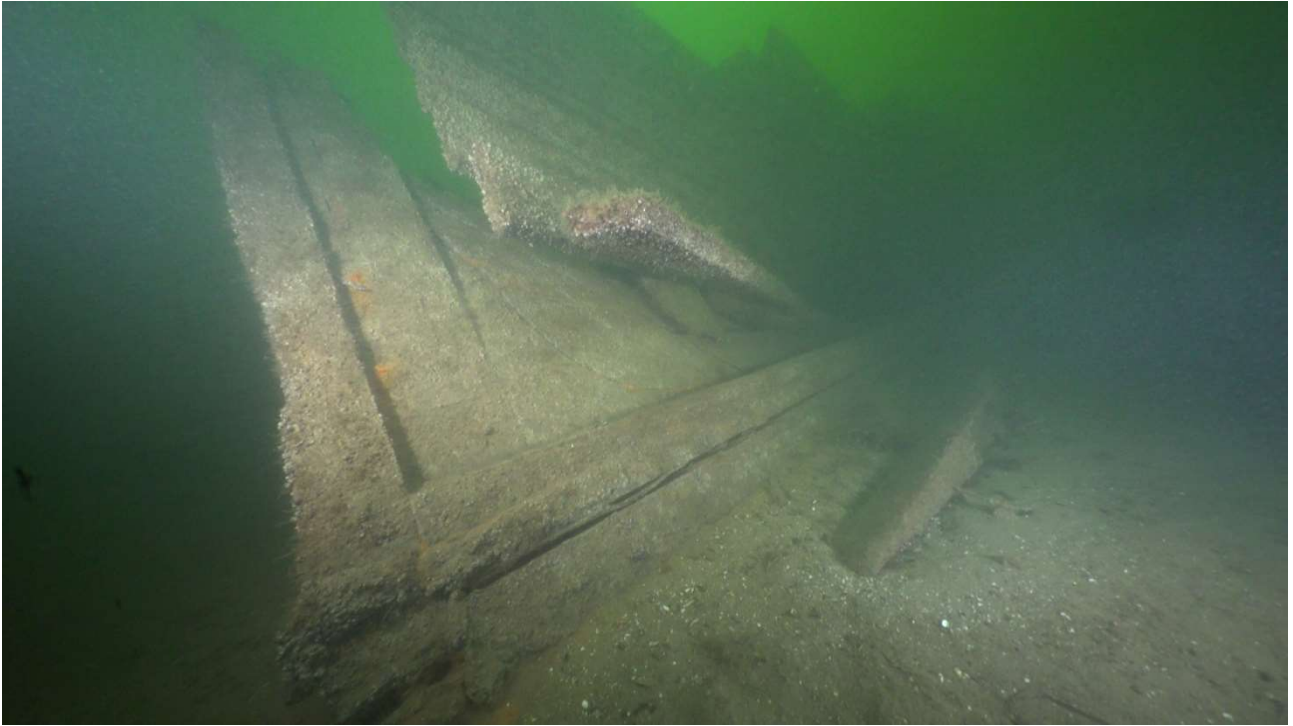
Perärangan leveys on 25 cm ja siinä on näkyvissä jäljet rautaisista peräsinheloista. Peräsin puuttuu tai se on hautautunut löysään sedimenttiin. Peräranka on katkennut yläosastaan ja sen säilynyt korkeus on 240 cm. Peräranka koostuu useista osista, joista vain sisin on luonnonvääriä puuta (liite 1: kuvat 5-9). Keularanka on irronnut ja pudonnut hyllyn styyrpuurin puolelle kahden metrin päähän hylystä. Keularanka on katkennut köliin liittyvästä osastaan. Keularangan korkeus on 306 cm, leveys 33 cm ja pituus 190 cm (liite 1: kuvat 16-18; liite 2). Keularangan lähellä, 3,5 m styyrpuurin kyljen ulkopuolella, on ankkuri. Ankkurin pituus on 1,65 m (liite 1: kuvat 19-20).

Kuva 5. Peräranka kuvattuna styrpuurin puolelta. Perärangan sivussa näkyvät rautaisten peräsinhelojen jäljet. Suunniteltu näytteenottoaikka 6.

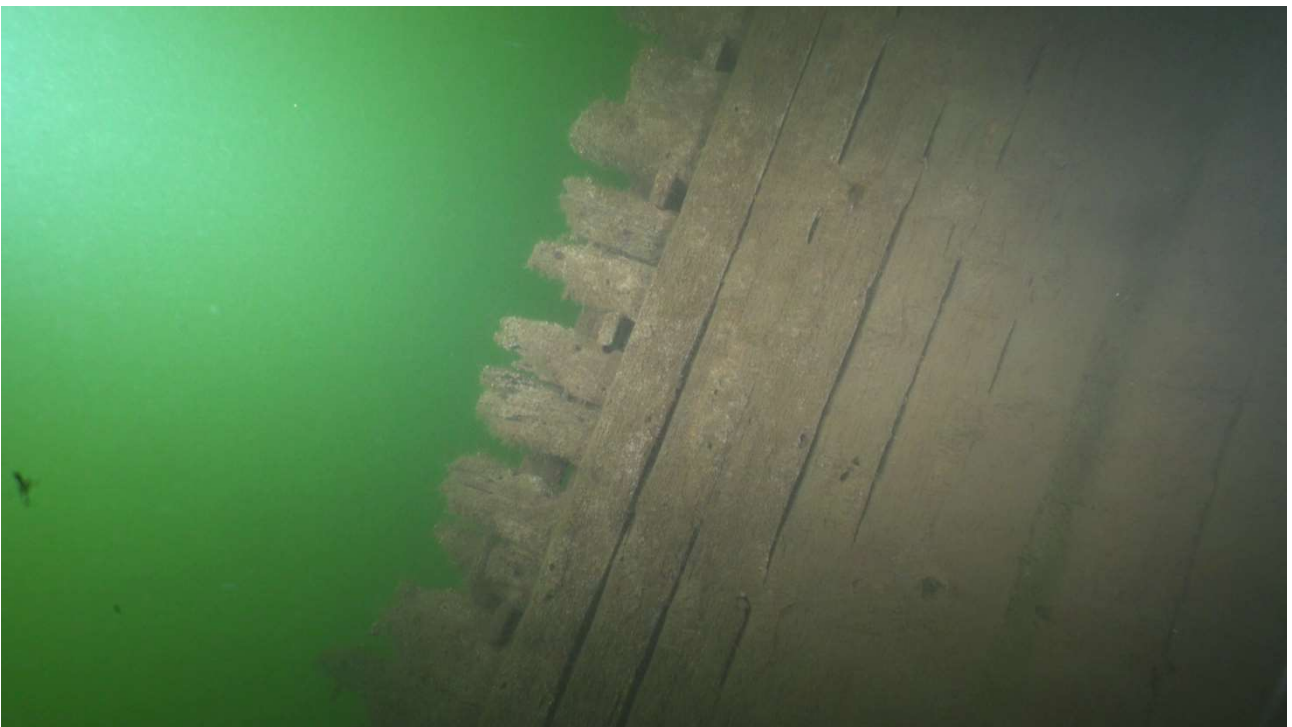
Kuva 12. Parikaaria (2 x 17 cm) ja sisäkarneerausta paapuurin puolella keskilaivassa. Parikaarien väleissä (16 cm) näkyvät suolahyllyt paikoillaan.

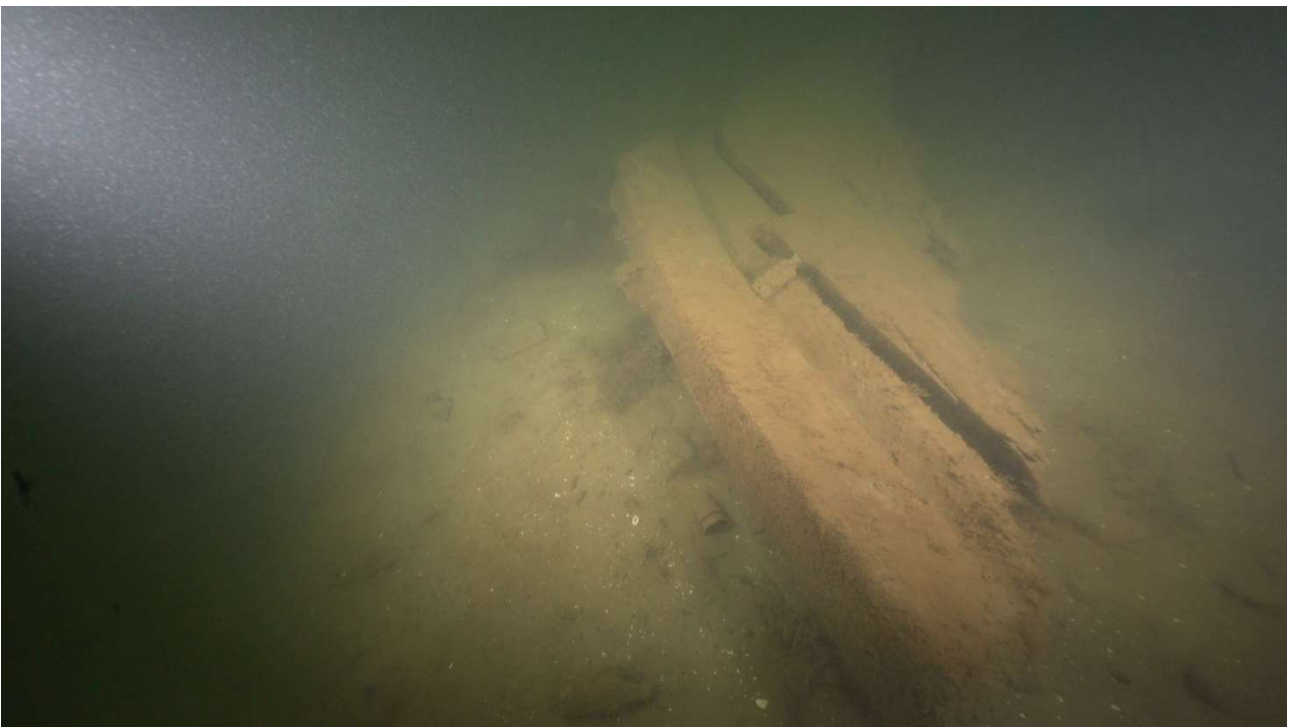
Kuva 16. Irronnut keularanka noin kaksi metriä hylän ulkopuolella.

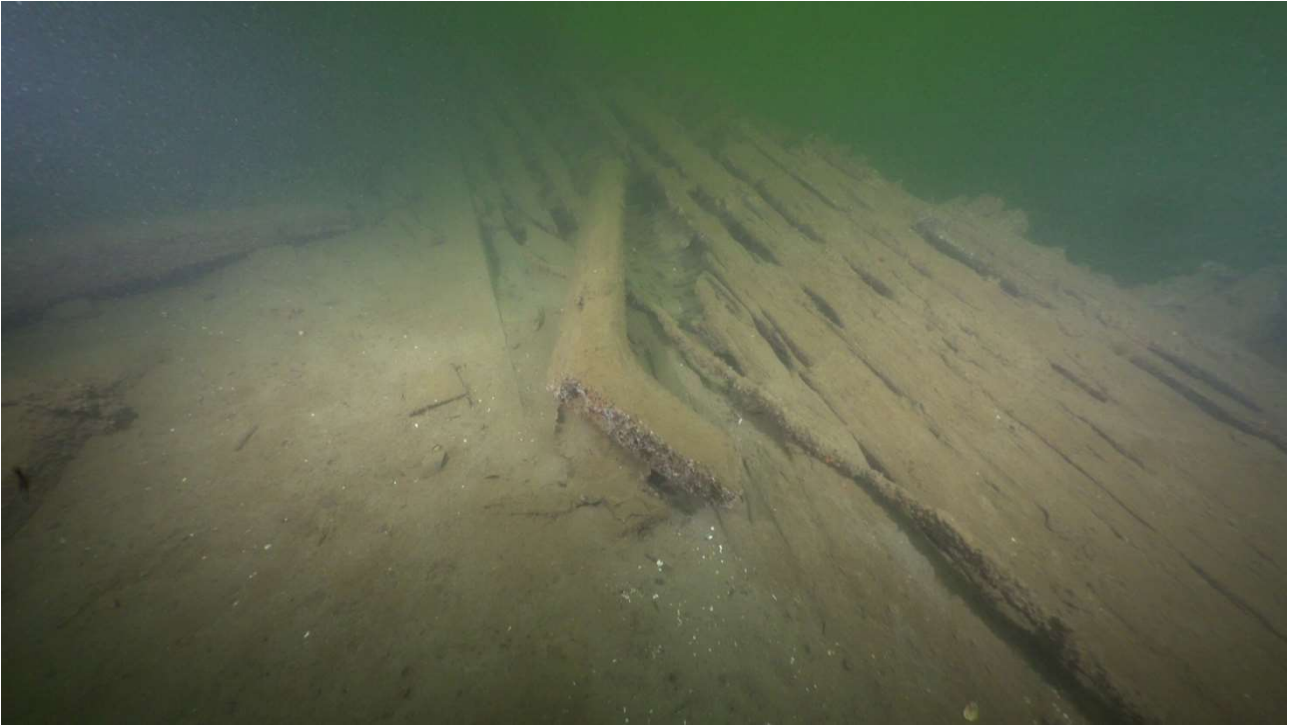
Hyllyssä havaittiin kaksi polvea; toinen paapuurin puolella noin 7,5 m keulasta hyllyn ulkopuolella ja toinen hyllyn sisäpuolella 3,8 m keulasta styyrpuurin puolella. Kumpikin polvi on irronnut muista rakenteista. Hyllyssä ei havaittu varmuudella muita kansirakenteita. Mahdollinen kannen kappale havaittiin perässä styyrpuurin puolella (liite 1: kuva 39) ja osa irrallisista lankuista on todennäköisesti peräisin kannesta. Varmoja kansilankkuja ei tunnistettu.

Kuva 23. Polvi hilyn sisäpuolella, styrpuurin puolella 3,8 m keulasta. Näytteenottoaikka 4.

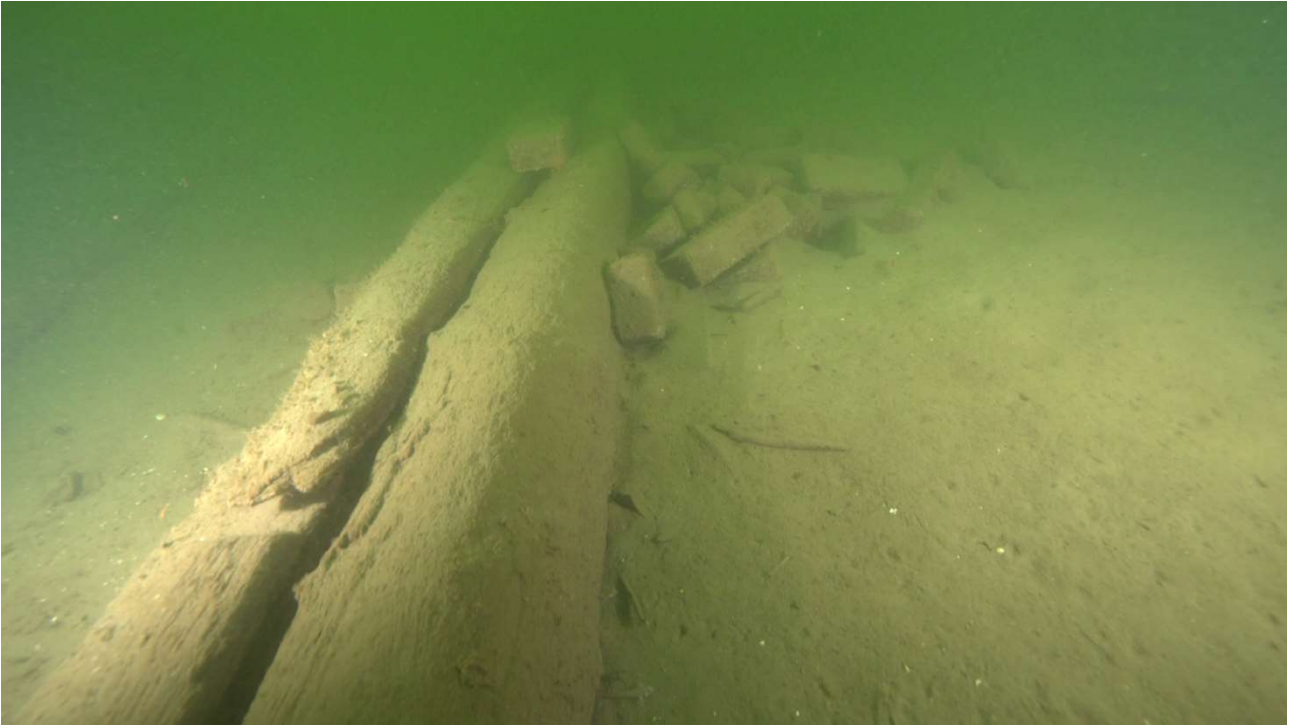
Sikoköli koostuu ainakin kahdesta rinnakkaisesta puusta, joiden yhteenlaskettu leveys on 43 cm (liite 1: kuva 27). Kumpaakin sikokölin puuta on jatkettu vinoliitoksella (liite 1: kuvat 28-29). 7-8 metriä perästä sikoköliissä on näkyvissä takamaston mastonkenkää varten tehty tasainen, noin metrin pituinen, muuta sikoköliä hieman korkeampi kohta, jonka reunoissa on lattarautakiinnikkeiden krustittuneet jäänteet (liite 1: kuvat 30-32). Takamaston mastonkenkää ei havaittu. Takamastonpaikan vieressä on pilssipumpunreikä, jonka halkaisija on 23 cm (liite 1: kuva 33). Reikä ulottuu sisäkarneerauksen ja laitalankkujen väliin. Etumaston mastonkenkä on sisämitoiltaan 25 cm x 26 cm ja se on kiinnitetty sikoköliin 7 cm ja 10 cm levyisillä lattarautoilla (liite 1: kuvat 24-26). Mastonkenkä sijaitsee 5, 6 m keulasta. Se vaikuttaa siirtyneen hieman alkuperäiseltä paikaltaan.

Kuva 27. Sikokölin kaksi rinnakkaista puuta keskilaivassa. Sikokölin leveys 43 cm. Taustalla tiilikasa.

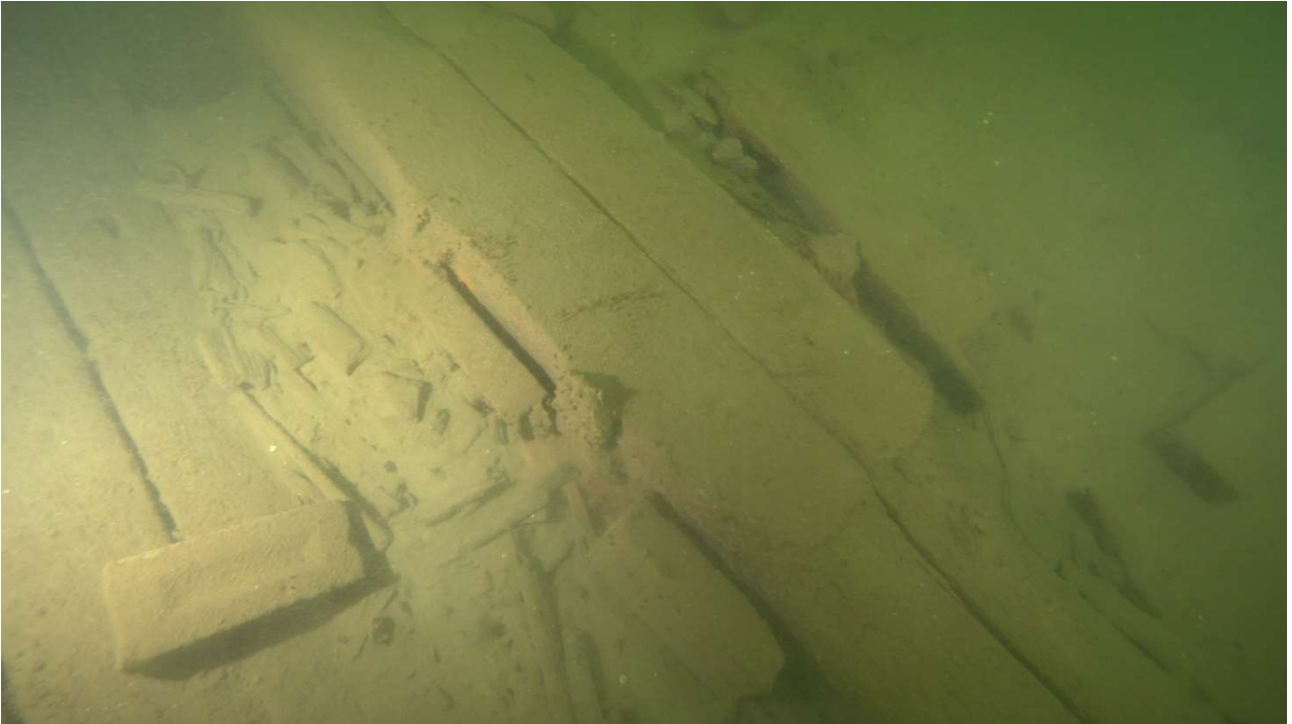
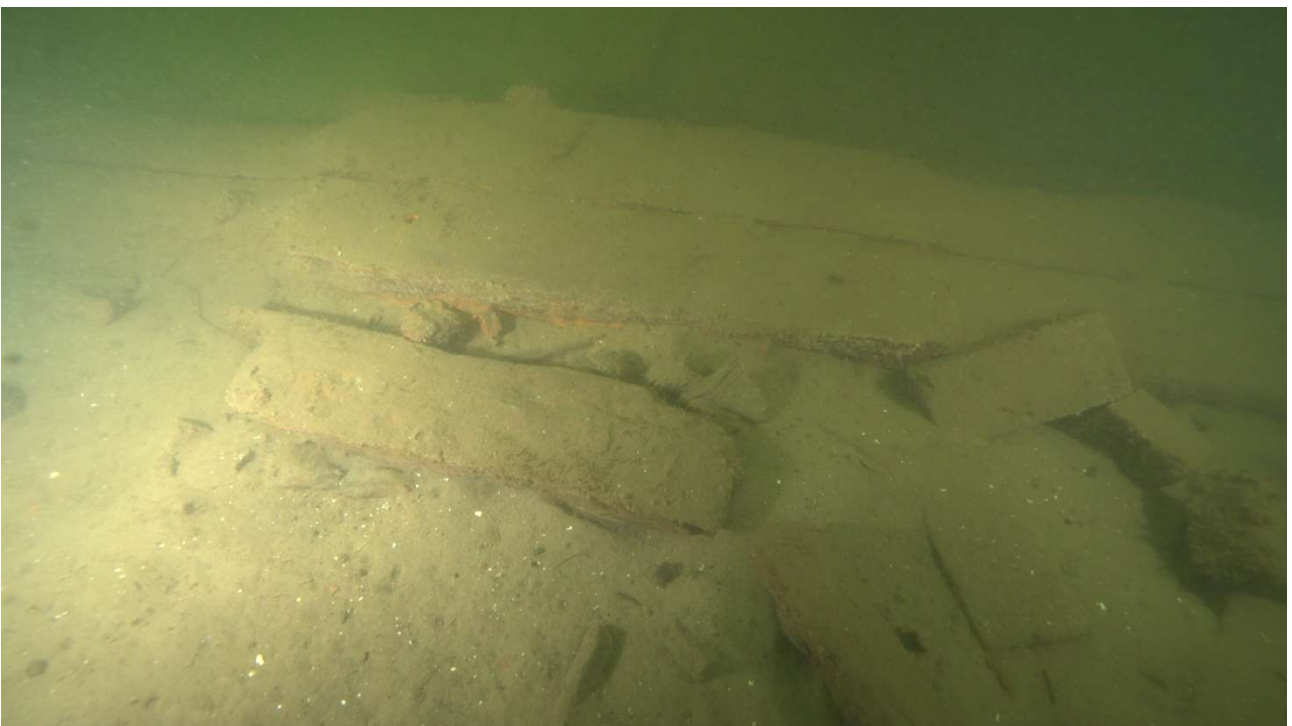
Kuva 30. Takamaston paikka: sikokölessä korkeampi, tasoitettu noin metrin pituinen paikka, jossa sivuilla näkyvät krustittuneet lattarautakiinnikkeet. Tiiliä sikokölin ympärillä. Keskellä takana näkyy pilssipumpun reikä.

Kuva 31. Takamaston paikka: sikokölissä korkeampi, tasoitettu noin metrin pituinen paikka, jossa sivuilla näkyvät krustittuneet lattarautakiinnikkeet. Tiiliä sikokölin ympärillä. Vasemmalla takana näkyy pilssipumpun reikä. Suunniteltu näytteenottopaikka 2.

Kuva 32. Takamaston paikka vastakkaisesta suunnasta: sikokölissä korkeampi, tasoitettu noin metrin pituinen paikka, jossa sivuilla näkyvät krustittuneet lattarautakiinnikkeet. Tiiliä sikokölin ympärillä.

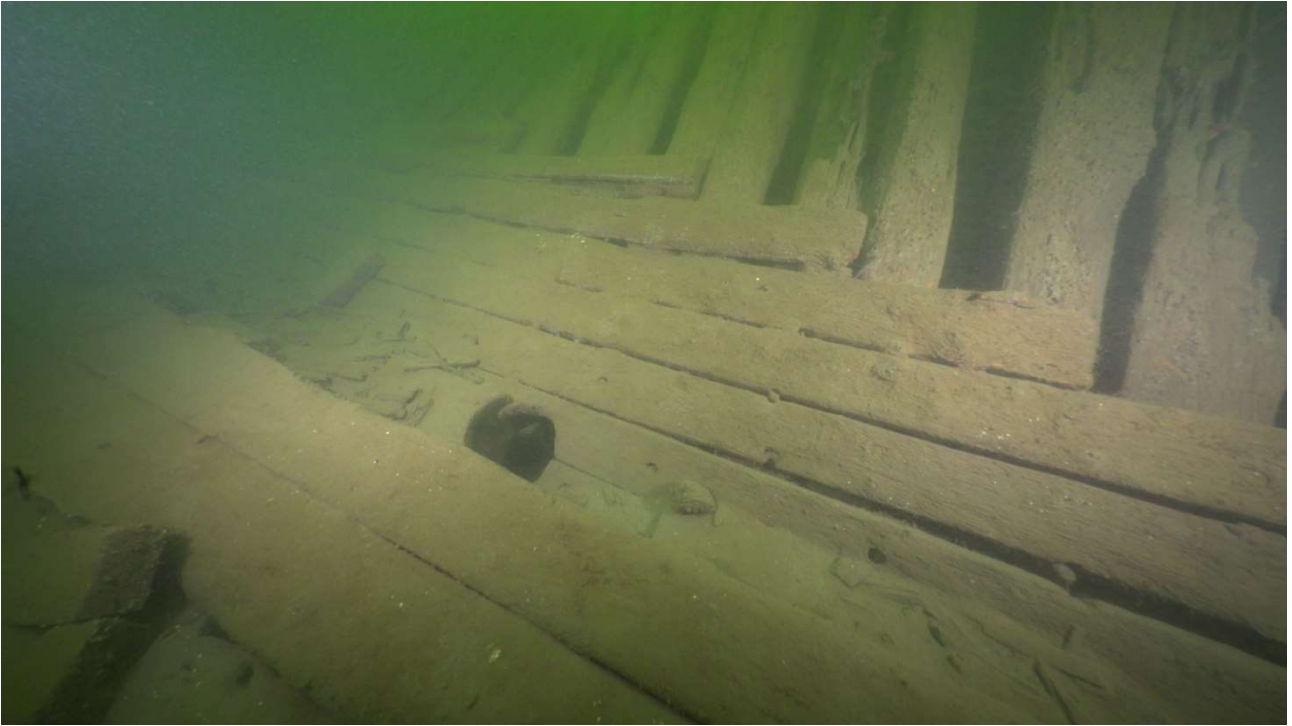
Kuva 33. Pilssipumpun reikä (halkaisija 23 cm) sikokölin vieressä, styyrpuurin puolella 6,5 m perästä.

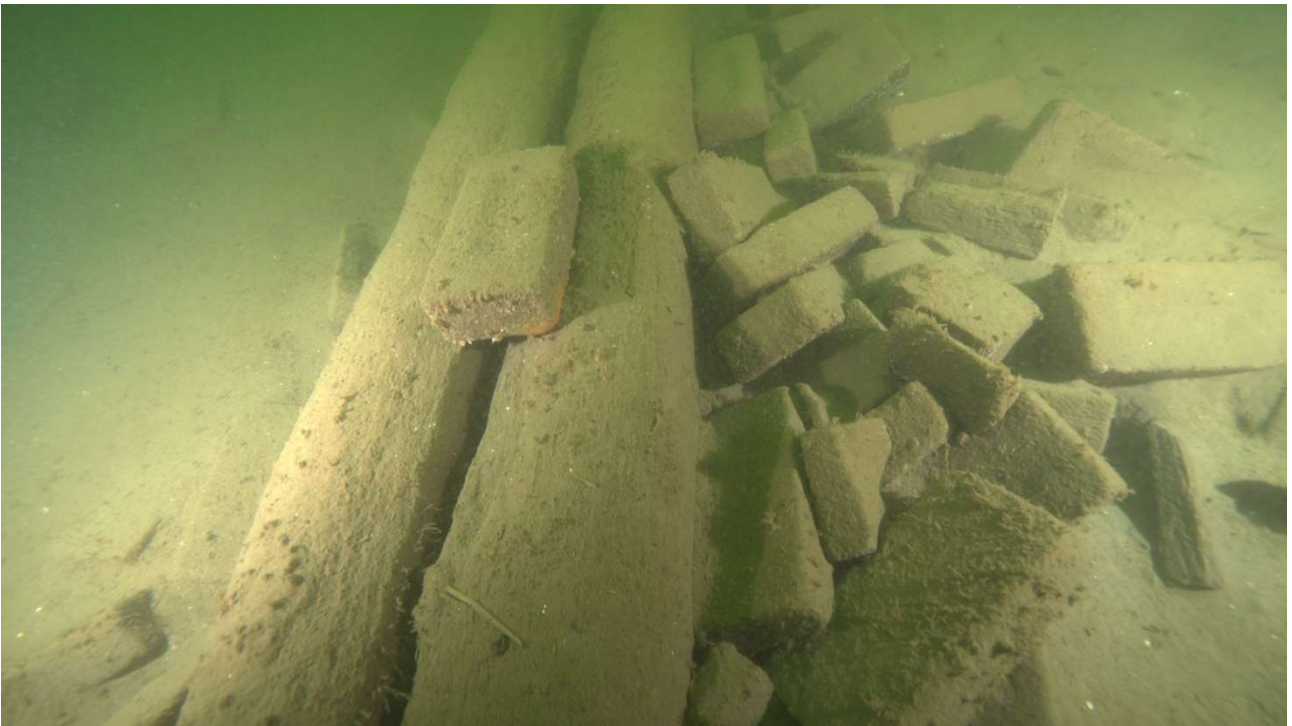
Hyllyn keskiosassa on runsaasti tiiliä. Tiilet ovat kooltaan 26 cm x 12,5 cm x 6,5 cm. Toisella puolella tiilissä on matala, alle 0,5 cm, syvennys. Hyllystä nostettiin kaksi tiiltä: toinen sikokölin vieressä olevasta suurimmasta yksittäisestä tiilikeskittymästä (liite 1: kuva 42) ja ensimmäinen tiilikasan ja takamastonpaikan välistä, sikokölin vierestä (liite 1: kuva 43). Tiilet puhdistettiin ja kuvattiin pinnalla (liite 1: kuvat 64-69). Kalkkihiiekatiilissä on sekoitteena harvakseltaan raekooltaan suurempaa ainesta (halkaisija 0,4-1,1 cm).

Kuva 42. Tiiliä keskilaivassa sikokölin vieressä. Toinen pinnalle tarkastettavaksi otettu tiili nostettiin kasan
keskeltä.
