HELSINKI

Mellunkylä, Humikkalantie 58

Ensimmäisen maailmansodan aikaisen Viaporin linnoituksen maarintaman tukikohdan VI:1:n (Mustikkamäki) maanrakennustöiden valvonta ja esiin tulleiden linnoitteiden dokumentointi 1.-3.8.2017

Helsingin kaupunginmuseo

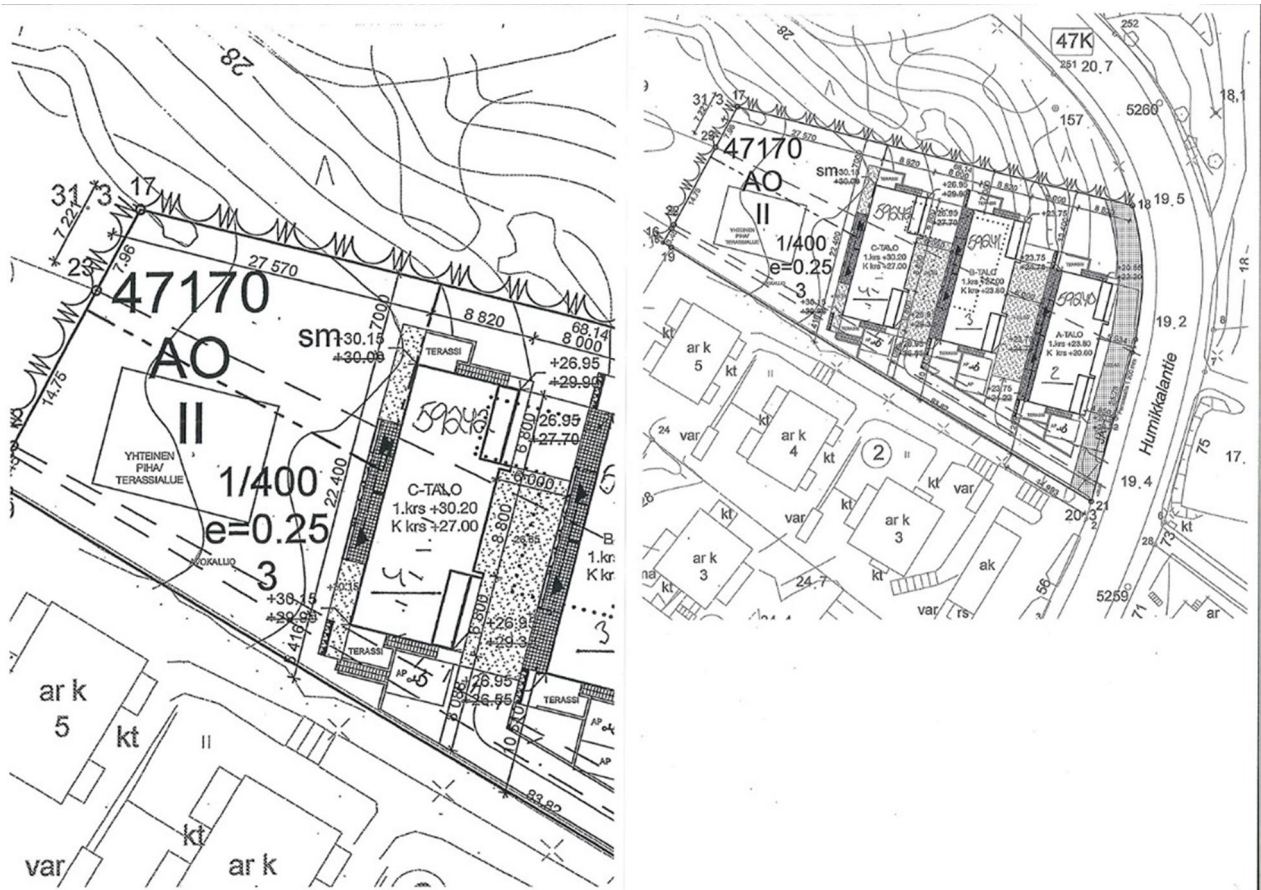
Kolmen rakennuksen suunnitelma tontin keski- ja itäpuoliskoon. Läntisimmän talon (C-talo) perustuksen teon takia tarvittiin kalliolouhintaa sm-alueella noin kahden metrin leveydeltä.

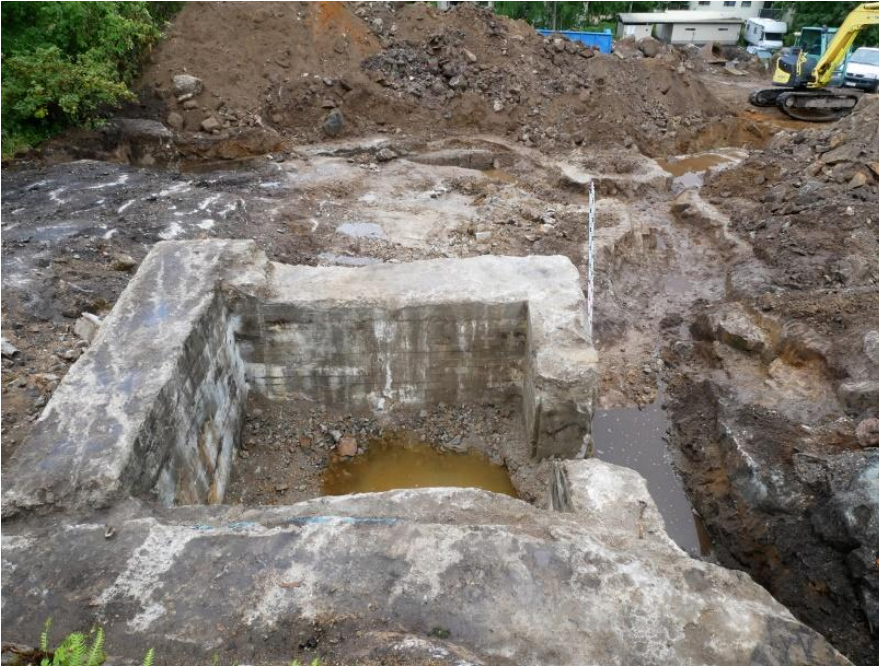
Suojahuone II:n etelä-, kaakkois- ja itäpuolella olevat yhdys- ja taisteluhautojen (Keskinen hauta ja Itäinen hauta) kallioon louhitut alaosat on kaivettu esiin. Kuvaussuunta ESE. 2.8.2017. Kuva: Helsinki, Mellunkylä, Humikkalantie 58 2017:41.

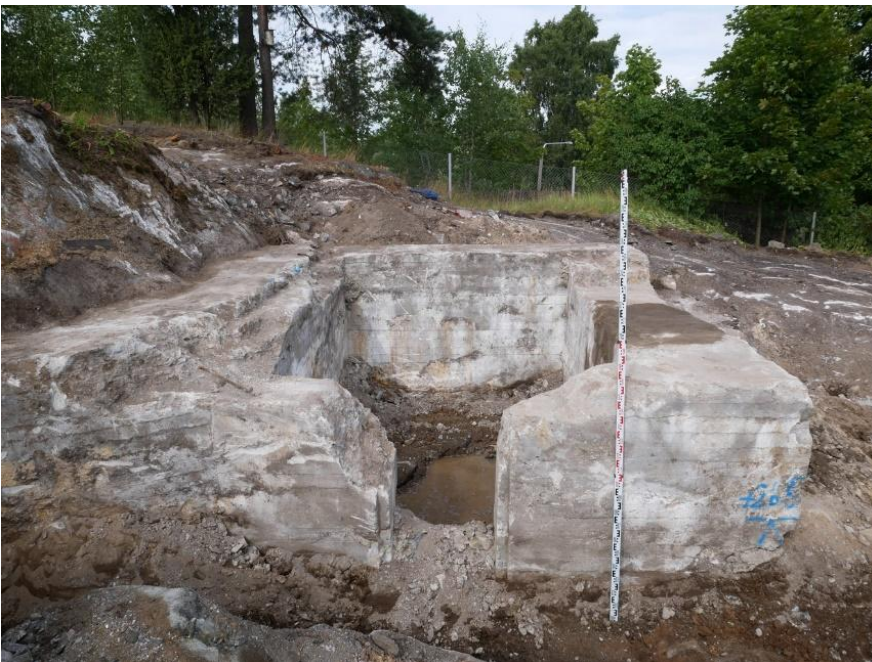
Suojahuone II. Edellinen tilanne. Kuvaussuunta NNE. 1.8.2017. Kuva: Helsinki, Mellunkylä, Humikkalantie 58 2017:45.

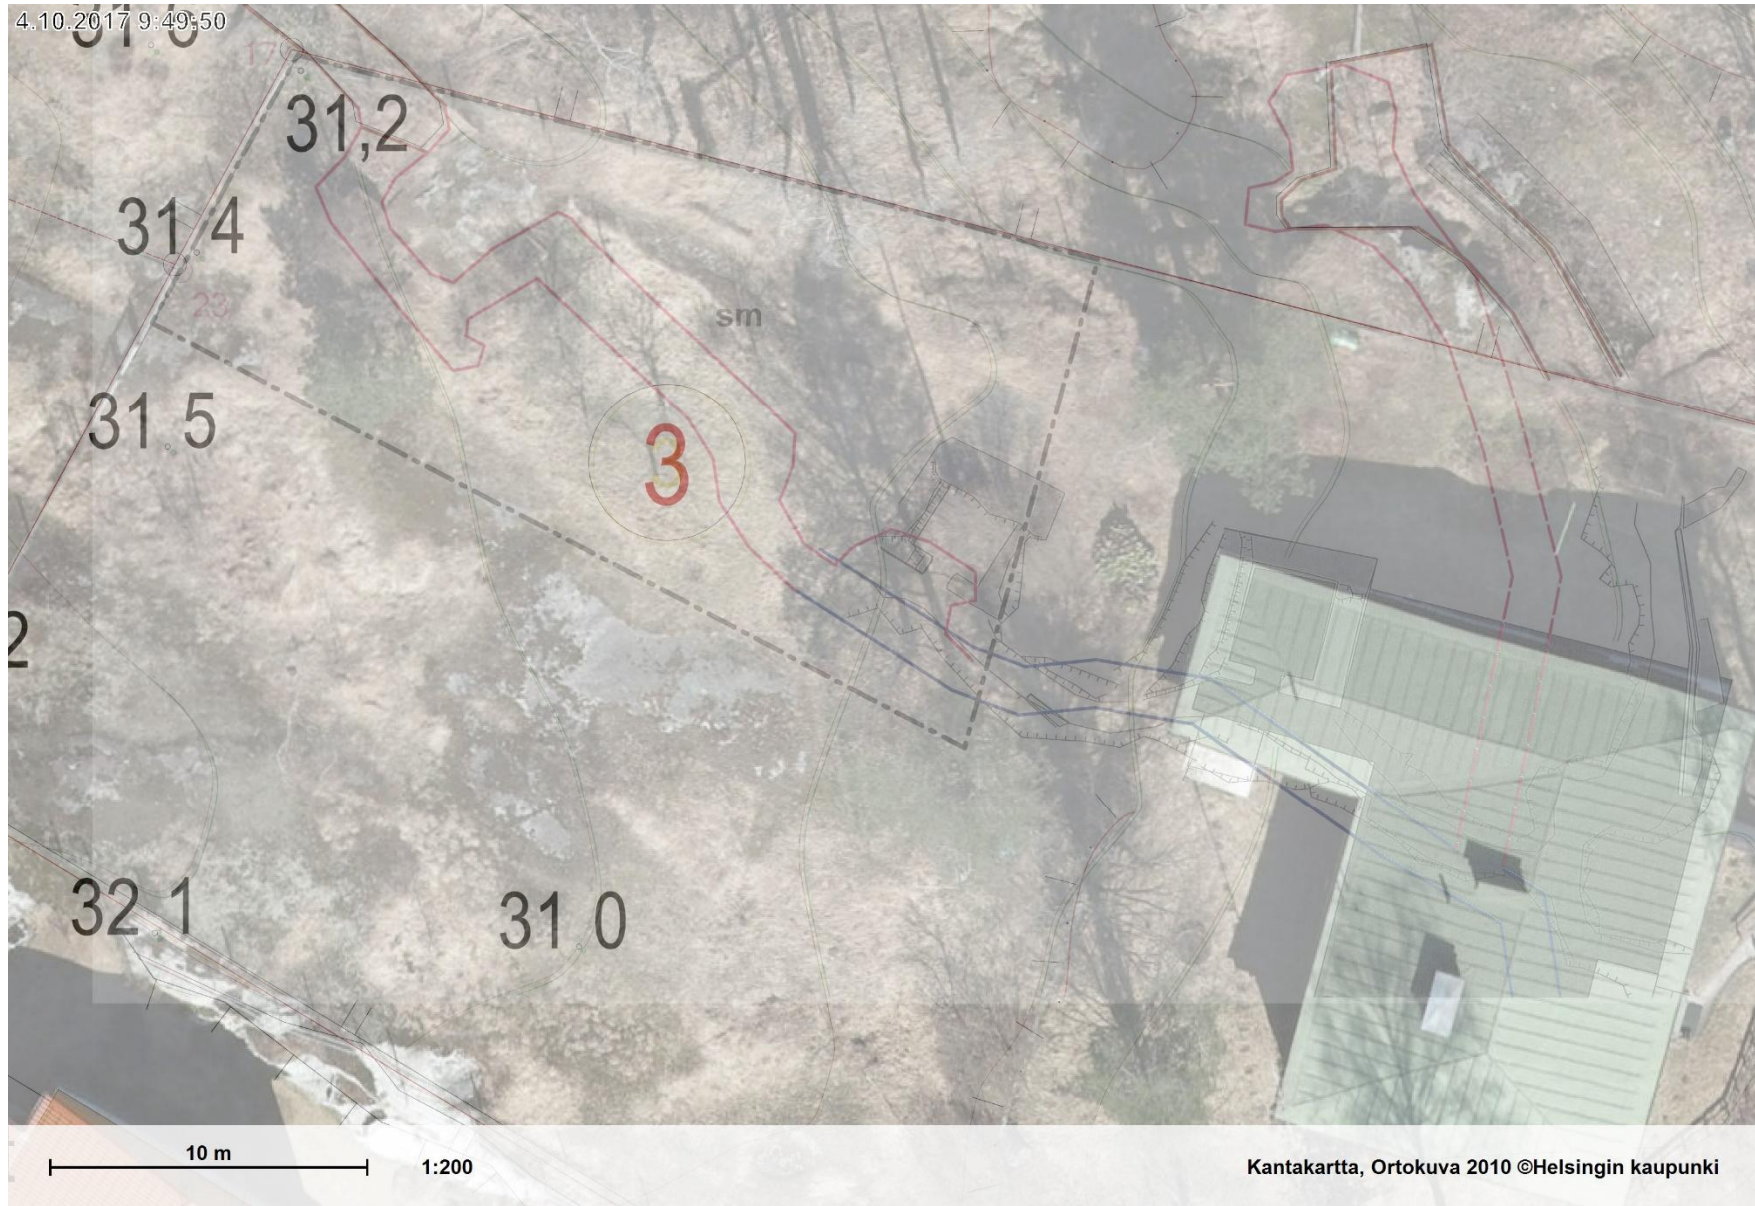
Vuoden 2010 ortokuva, Laineen vuoden 1995 mittaus ja vuoden 2017 mittaustiedot päällekkäin asemoituina. Ortokuvassa näkyy selvästi Läntisen haudan keskiosan betonisen rintasuojan sijainti pohjoisempuna kuin Laineen kartoituksessa. Haudan itäpäässä havaintojen teko on vaikeaa. Ortokuva: Helsingin kaupunki/Paikkatietovipunen.

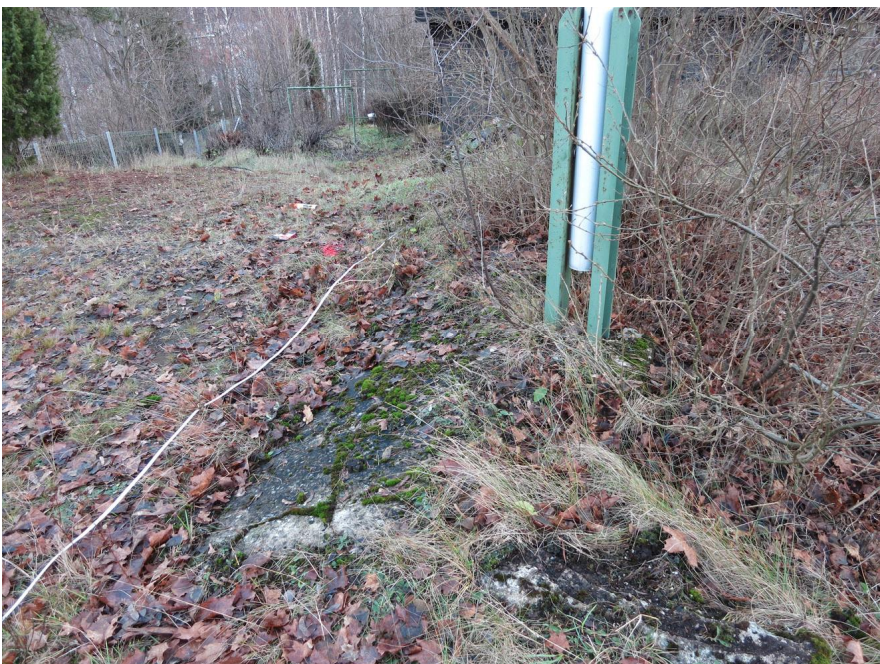
Mellunkylä, Humikkalantie 58 2017:6

Kuva 6. Suojahuone I.
Mitan luona näkyvä
punainen piste osoittaa
rakennuksen perustuksen
takia tehtävän
kalliolouhinnan rajan.
Kuvaussuunta ESE.
13.11.2013.

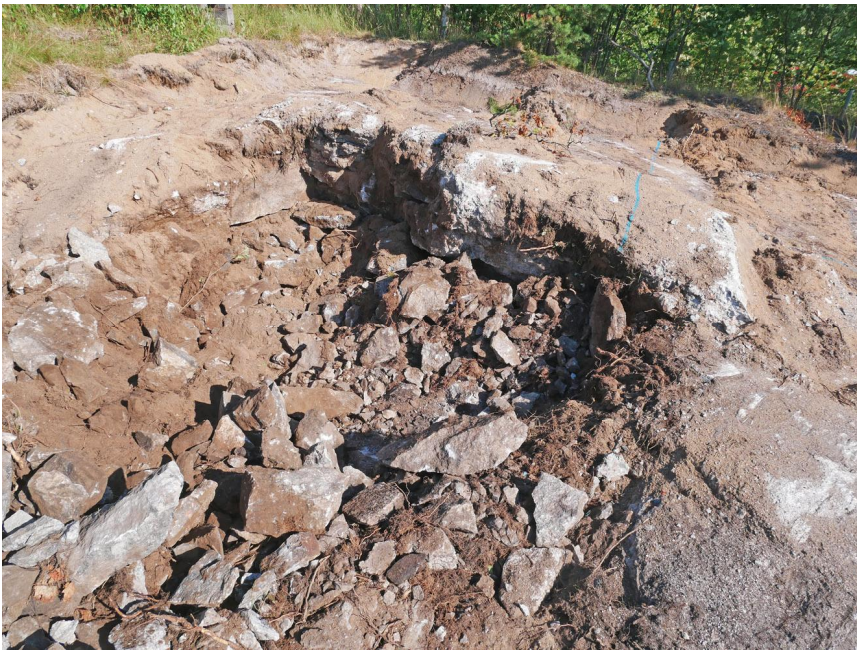
Mellunkylä, Humikkalantie 58 2017:10

Kuva 10. Suojahuone I. Edellinen tilanne. Kuvan oikeassa reunassa näkyy sm-alueen ja samalla c-talon seinälinjan kohta sinisellä maalilla merkittynä. Siitä kaksi metriä vasemmalle tuli tuhoutumaan rakennustöissä. Kuvaussuunta NW. 1.8.2017.

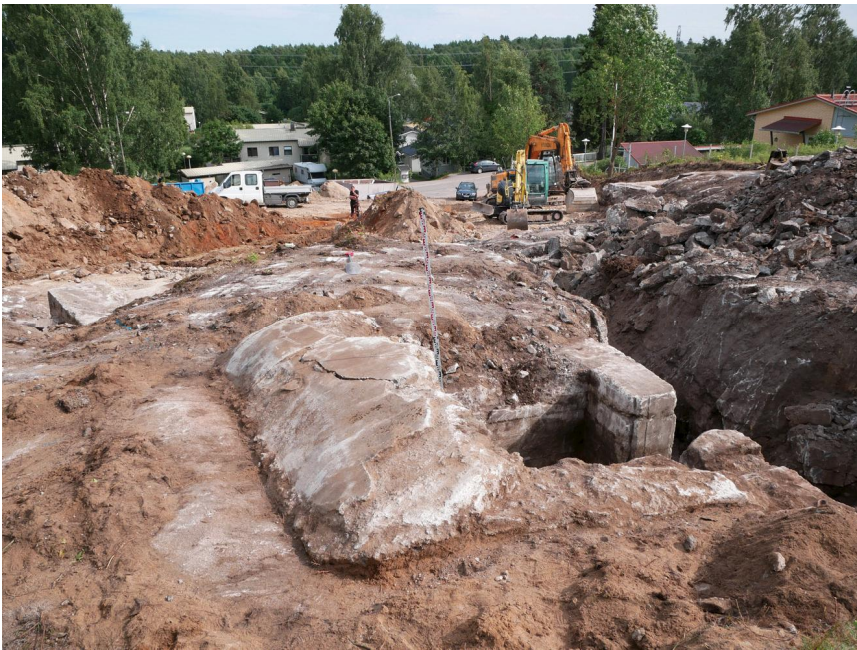
Mellunkylä, Humikkalantie 58 2017:19

Kuva 19. Suojahuone I. Edellinen tilanne. Suojahuoneen ympärillä näkyy suojahuonetta peittänyttä hiekkaa, jota on ollut aiemmin myös suojahuoneen päällä. Kuvaussuunta SSE. 1.8.2017.

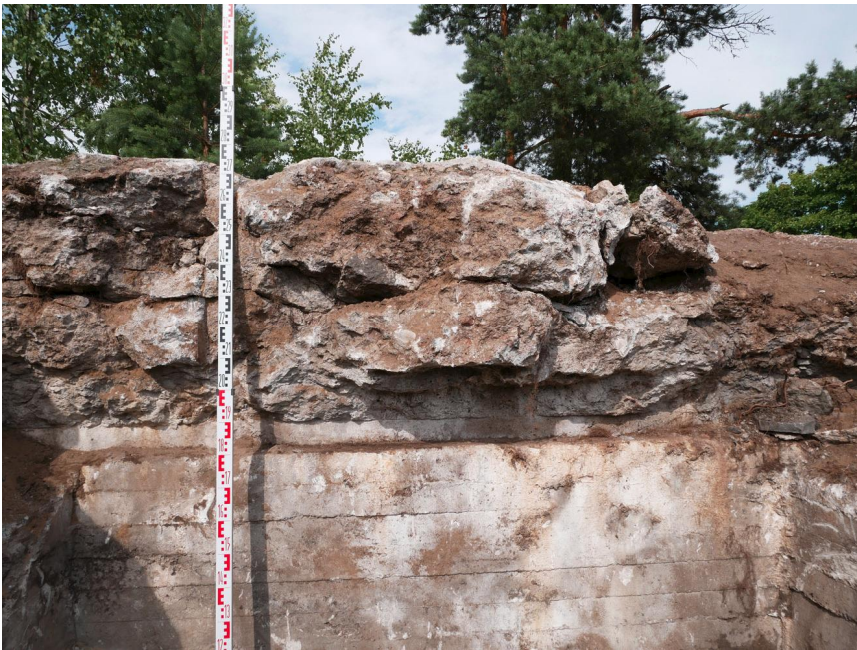
Mellunkylä, Humikkalantie 58 2017:28

Kuva 28. Suojahuone I.
Edellinen tilanne. Lähikuva
pohjoisseinän päällä
olevasta kattojäänteestä.
Katon alla näkyy kapea
syvennys varsinaisen
seinän yläpuolella.
Kuvaussuunta NNE.
1.8.2017.

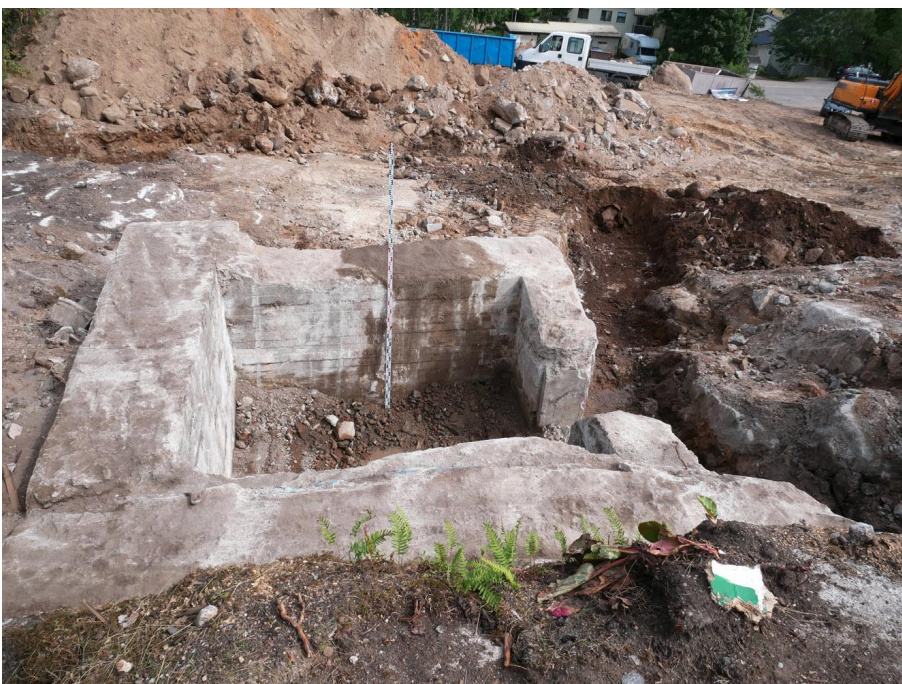
Mellunkylä, Humikkalantie 58 2017:40

Kuva 40. Suojahuone II. Suojahuone tyhjennettynä ja itään johtava hauta (Keskinen hauta) osittain esiin kaivettuna. Kuvaussuunta ESE. 1.8.2017.

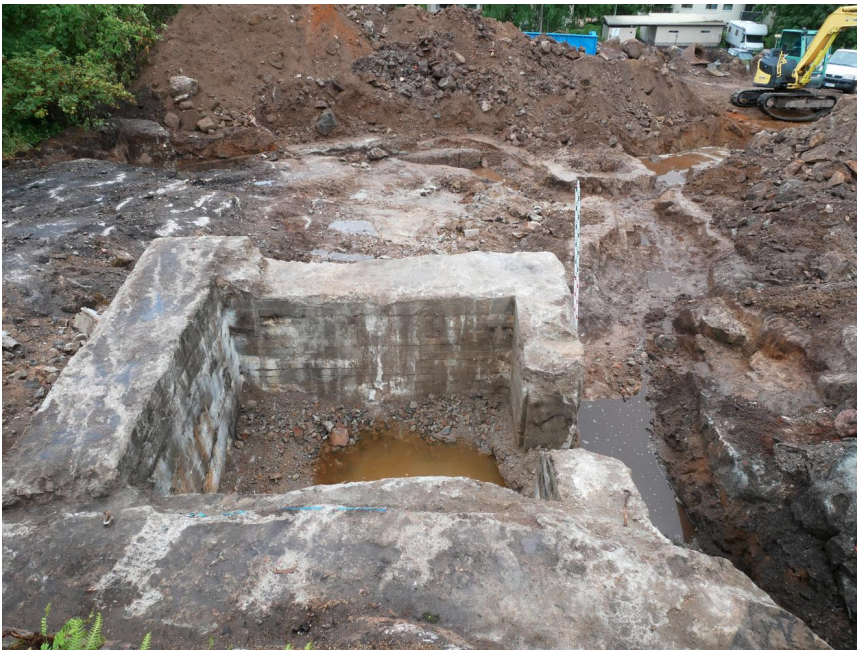
Mellunkylä, Humikkalantie 58 2017:41

Kuva 41. Suojahuone II. Suojahuoneen etelä-, kaakkois- ja itäpuolella olevat yhdys- ja taisteluhautojen (Keskinen hauta ja Itäinen hauta) kallioon louhitut alaosat on kaivettu esiin. Kuvaussuunta ESE. 2.8.2017.
