HELSINKI

Pohjois-Haaga, Runar Schildtin puisto

Ensimmäisen maailmansodan aikaisen yhdyntien maanrakennustyön valvonta ja dokumentointi 23.8.2017

Helsingin kaupunginmuseo

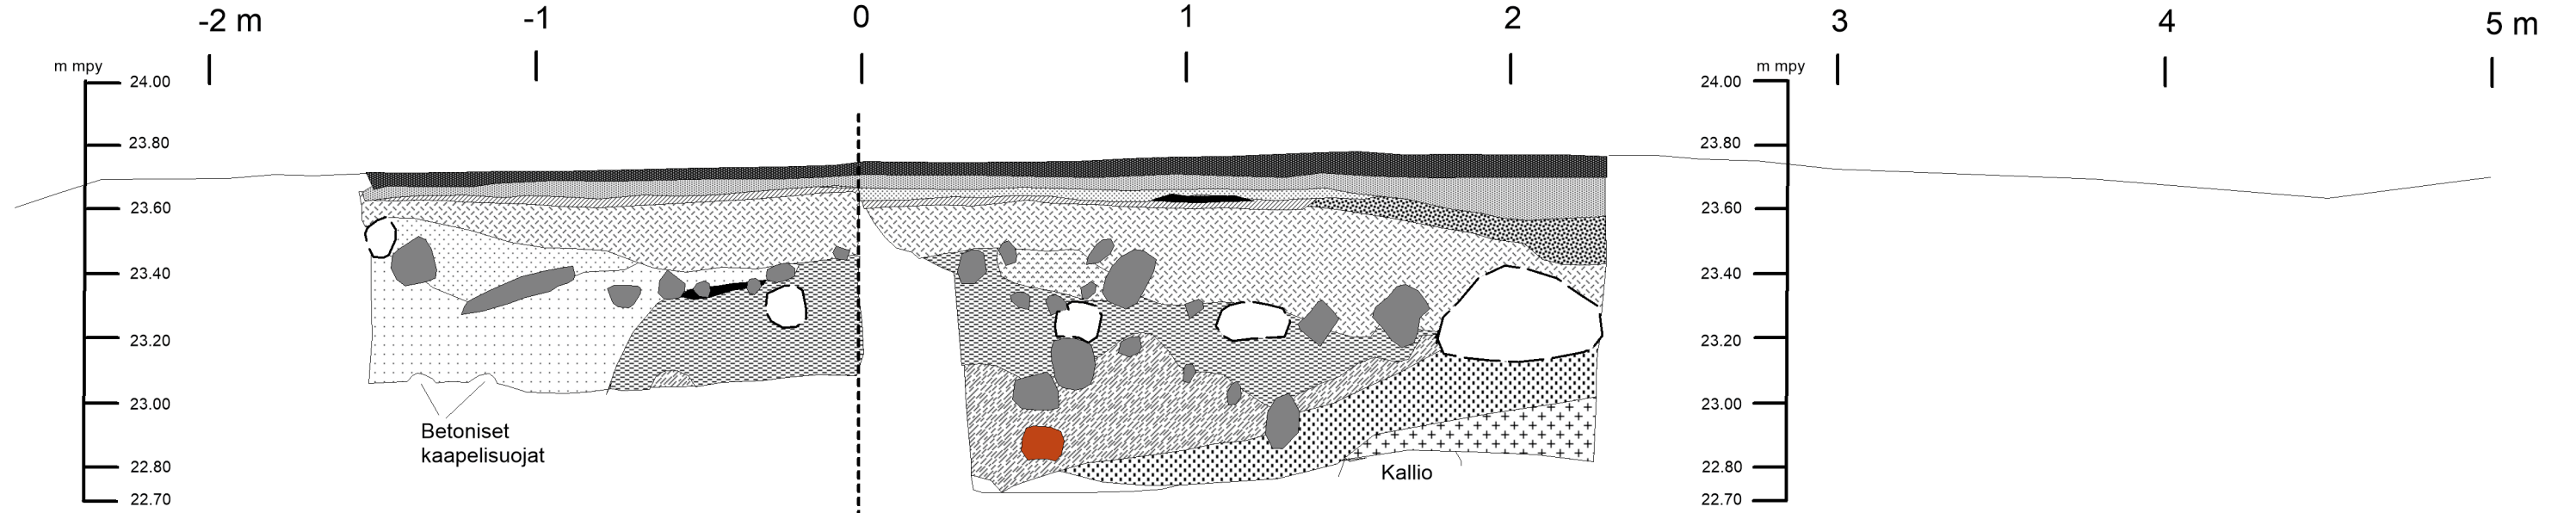
Ensimmäisen kuopan pohjoisprofiili

Ensimmäisen kuopan 2.3 metrin pituisen pohjoisprofiilin pinta oli noin korkeudella 23.76-23.74 m mpy. Se vietti länteen päin. Kuoppa kaivettiin profiilin kohdalla puhtaaseen maahan saakka. Kuopan pohja oli profiilin edessä korkeudella 22.73-22.81 m mpy. Profiili oli yhden metrin korkuinen. Tien yläosa muodostui useammasta uudemmasta hiekkakerroksesta 20-30 cm paksuudelta. Ylimpänä oli vuoden 2016 hiekka ja ohut sorakerros, sitten ohut hiekkakerros ja vaalea hiekkakerros. Näiden alla oli 10 – 40 cm uudehkoa karkeata harmaata soraa, joka paksuni kohti tien itäreunaa. Kuopan itäosassa soran alta tuli tiiviisti kiviä, jotka liittyivät tähän kerrokseen. Siellä uudehkot kerrokset ulottuivat noin 60 cm tienpinnan alapuolella. Länsiosassa hiukan ylempää, 30-45 cm tienpinnasta alaspäin noin korkeudella 23.48 m mpy, alkoi jo oranssi hiekka ja laajemmin oranssinruskea sekoittunut siltti, joista jälkimmäinen ainakin oli jo tien vanhaa rakennekerrosta. Sen pinnalla oli epämääräisesti kiviä (läpimitat 12-15 cm), joista ei voinut nähdä tien mukulakivetystä.

Edellisten alla oli sekoittuneita kerroksia; tummaa savea, jonka alla oli hiukan vaihteleva ruskea savi ennen luonnollista harmaata savea. Niitä oli yhteensä 30-40 cm. Kuopan pohjalta itäosasta tuli pienellä osalla kallio esiin, mutta muuten pohjalla oli luonnollinen harmaa savi.

Toisen kuopan eteläprofiili kaksi metriä etelämpänä ensimmäisen kuopan pohjoisprofiilista. Profiili piirretty tähän peilikuvana.

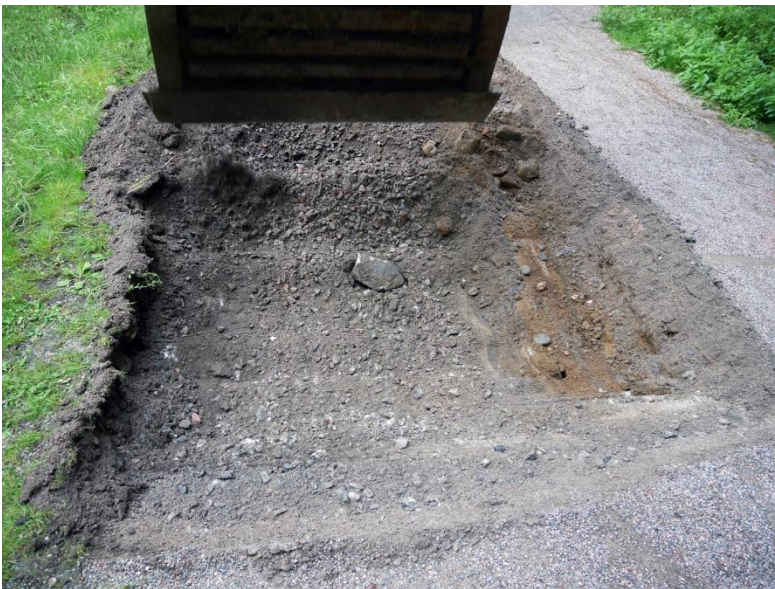
Staran työnjohtajan mukaan edellä mainittu paksu sorakerros, sen alapuolinen kiveys ja itäseinän multa ei ollut heidän aikaansaannoksiaan. Kyse saattoi olla vanhan valotolpan perustuskuopasta. Kantakartassa kohdalla on merkitty valotolppa, jonka kohdalla ei ollut kuitenkaan uutta valotolppaa.

Kuva 11. Ensimmäinen kuoppa. Kuopan yläosassa oli puiston tämän korjauksen yhteydessä laitettua uutta soraa melkein koko kuopan leveydeltä. Staran työjohtajan mukaan se ei ollut heidän laittamaansa tämän korjauksen aikana. Kuvaussuunta SSW. 23.8.2017.

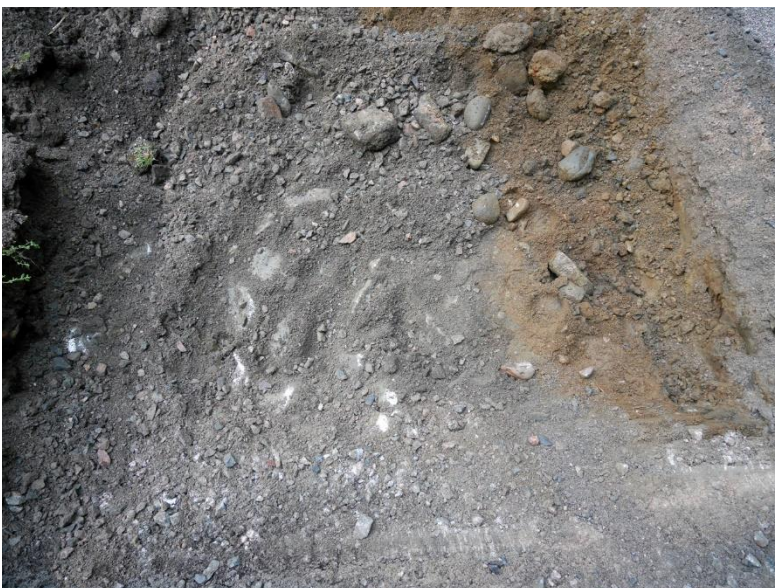
Kuva 12. Ensimmäinen kuoppa. Sorakerroksen alta tuli kivikerros, joka oli edelleen melko uutta. Tien keskiosassa oikealla oli vanhempaa tiekerrosta. Kuvaussuunta SSW. 23.8.2017.

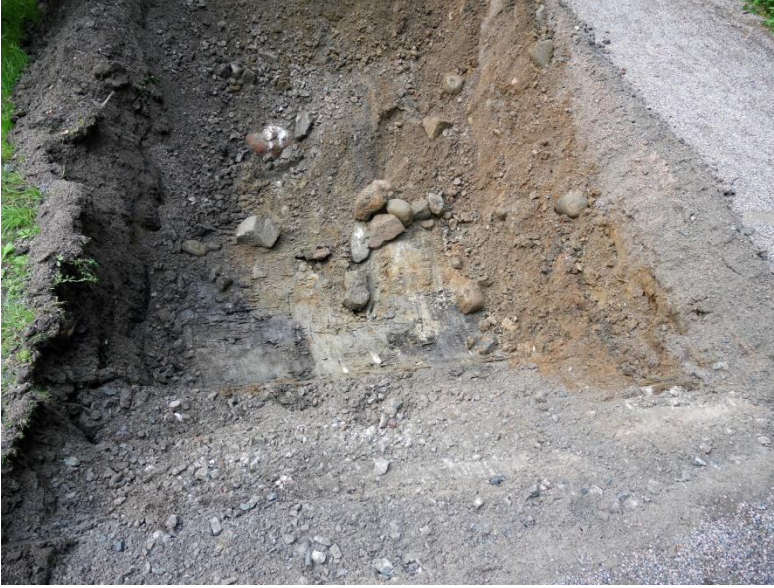
Kuva 13. Ensimmäinen kuoppa. Sorakerroksen alta tuli tummempaa savea ja keskemmältä tietä oranssinruskeaa silttiä ja sen alta tummempaa savea. Kuvaussuunta SSW. 23.8.2017.

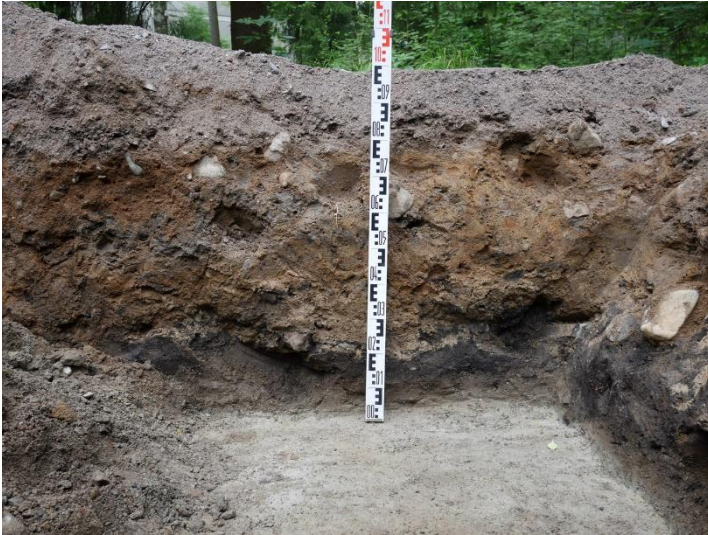
Kuopan länsiseinällä oli säilynyt enemmän vanhaa tien rakennekerrosta, mutta pintakiveyksestä tai makadamista ei ollut täälläkään mitään merkkejä. Seinä oli 103 cm korkea.

93-103 pintahiekkaja
 78-93 hienompaa soraa
 23/33-78 oranssinruskea siltti. Välillä 58-73 joitakin kiviä. Ei tien pintakiveystä.
 11-23/33 tumma savi
 3-11 ruskea sekoittunut savi
 0-3 harmaa luonnollinen savi

Kuva 22. Ensimmäinen kuoppa. Kuopan länsisivu. Uusien pintakerrosten alla on vanhoja tiekerroksia ennen ohutta tummaa savea ja luonnollista harmaata savea. Kuvaussuunta WNW. 23.8.2017.

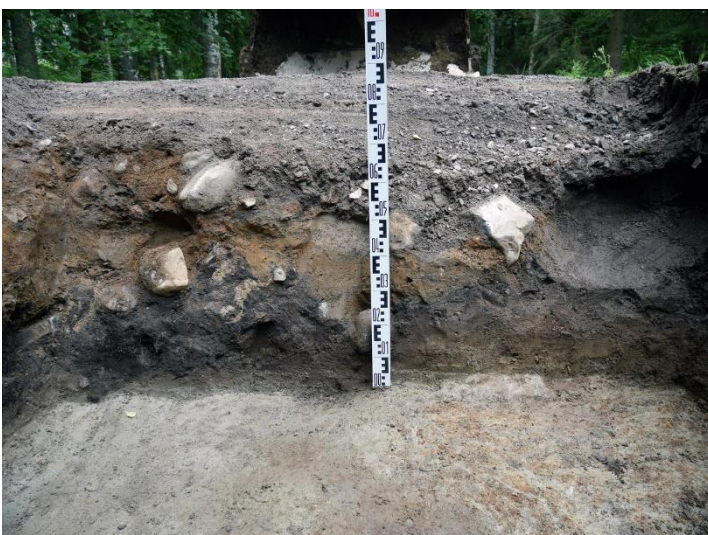
Kuva 24. Ensimmäinen kuoppa. Kuopan pohjoisseinä. Uudet kerrokset paksunevat oikealle tien reunaan kohti. Vanha kellertävä tiekerros kapenee. Alla on tumma savikerros ennen pohjan harmaata savea. Kuvaussuunta NNE. 23.8.2017.

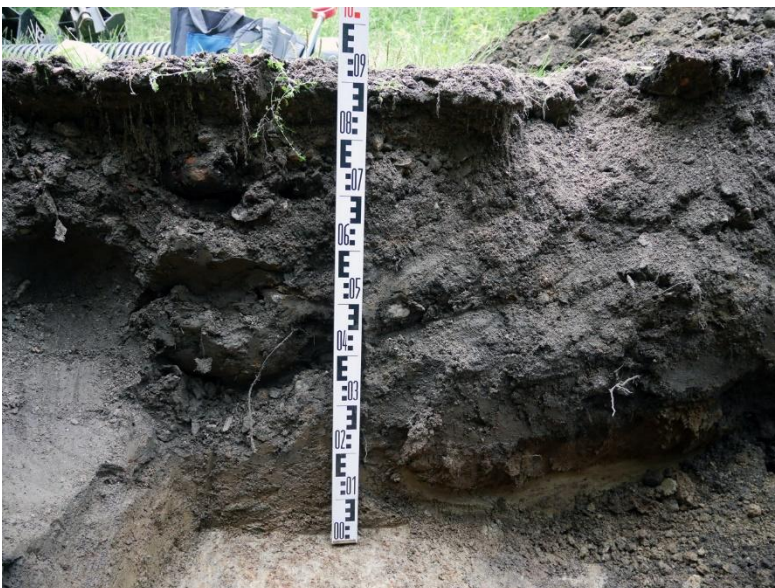
Itäseinällä (pinta 23.76 m mpy) oli pääasiassa vain multaa. Sieltä otettiin ylös seuraavat kerrostiedot (kerrokset pohjasta pintaa cm:nä):

20-95 multa ja nurmi
 0-20 ruskea savi

Kuva 27. Ensimmäinen kuoppa. Kuopan itäseinä, jossa oli vain multaa ennen luonnollista silttiä. Kuvaussuunta ESE. 23.8.2017.

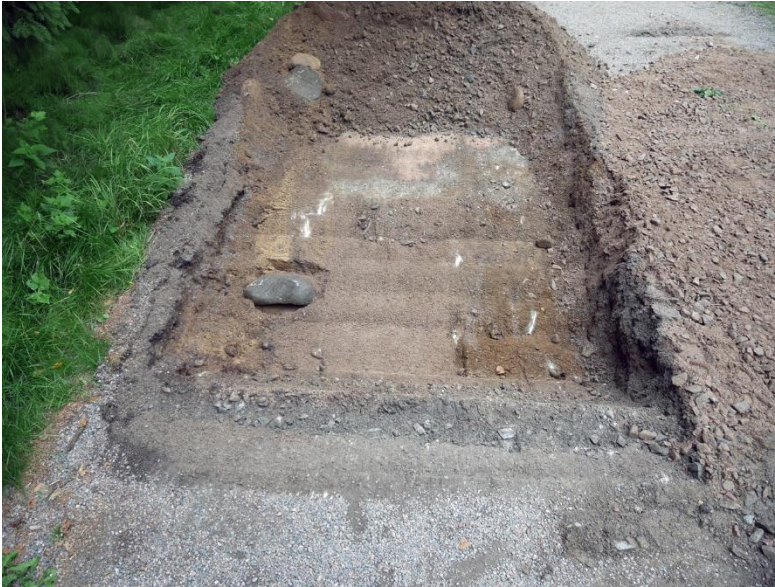
Kuva 31. Toinen kuoppa. Pintakerrosten alta tuli länsiosasta yhtenäinen täyttöhiekkakerros. Itäosassa oli säilynyt pieni kaistale vanhaa tiekerrosta. Kuvaussuunta NNE. 23.8.2017.

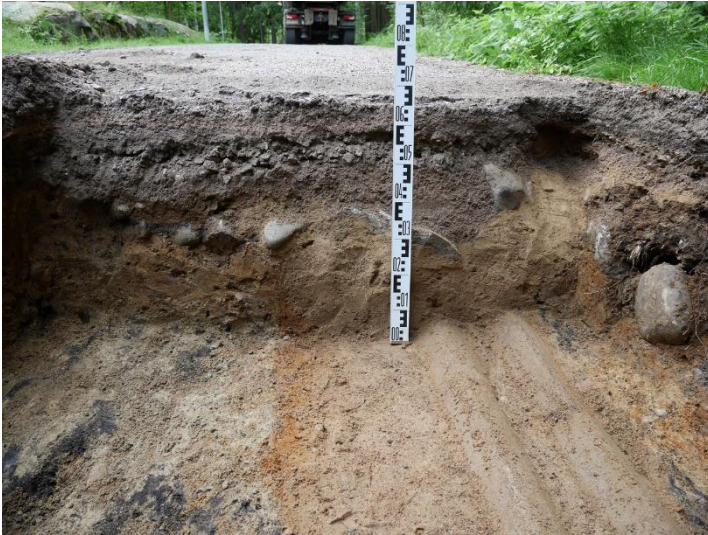
Tässäkin kuopassa oli säilynyt vain kuopan itäosassa eli tien keskiosassa tien vanhoja alempia rakennekerroksia. Länsipuolisko oli tuhoutunut kahden 10 kv:n sähkökaapelilinjan takia. Profiilissa ylimpänä oli noin 10 cm samoja hiekka- ja sorakerroksia kuin ensimmäisessä kuopassa. Yksi hiekkakerros puuttui. Alla oli 5-20 cm paksu harmaa karkea sorakerros kuten ensimmäisessä kuopassa. Sorakerros kapeni tien länsireunaa kohti.

Kuva 37. Toinen kuoppa. Kuopan eteläseinä, jossa erottuu ylempänä tien uudemmat kerrokset, niiden alla vasemmalla vanhat kerrokset ja oikealla kaapelien täyttömaat. Vanhojen kerrostenpinnalla näkyy epämääräistä kiveystä, joka oli samalla tasolla kuin kuvan oikeassa reunassa näkyvät isot kivet. Jälkimmäiset saattoivat olla tykkkien reunakiviä. Kuvaussuunta SSW. 23.8.2017.

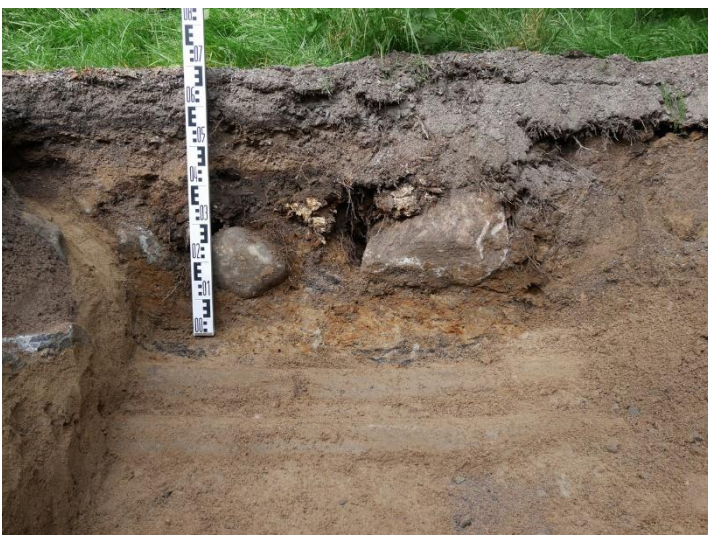
Kuopan länsiseinällä 10 kv:n sähkökaapelien reunalla oli muutamia isompia kiviä (40x27 cm) oranssinruskeassa sekoittuneessa siltissä, joka oli samanlaista kuin kuopan itäreunan vanha kerros. Kivet olivat korkeudella 23.37 ja 23.46 m mpy. Maanpinta oli tässä korkeudella 23.71 m mpy. Kivet olivat noin samalla korkeudella kuin tien säilyneet yläpinnat tien keskellä. Kyseessä saattoi olla tien alkuperäiset reunakivet. Tien

länsipenkkaa oli kuitenkin sotkettu. Kivien päällä oli tummaa maata, juuria ja erilaisia hiekkakerroksia. Johtokartan mukaan 10 kv:n sähkökaapelit siirtyvät heti etelään päin mentäessä tien hiekkasalta penkereen puolelle.

Kuva 39. Toinen kuoppa. Kuopan länsiseinä, jossa oli isompia kiviä. Ne voivat olla tykkkien reunakiviä. Kuvaussuunta WNW. 23.8.2017.
