**Simpeleen Hiitolanjoen laakson
arkeologinen inventointi 2005**

Hiitolanjoen teollisuushistoriallinen museoalue ja
maisemapolku -hanke

Antti Bilund

Johdanto

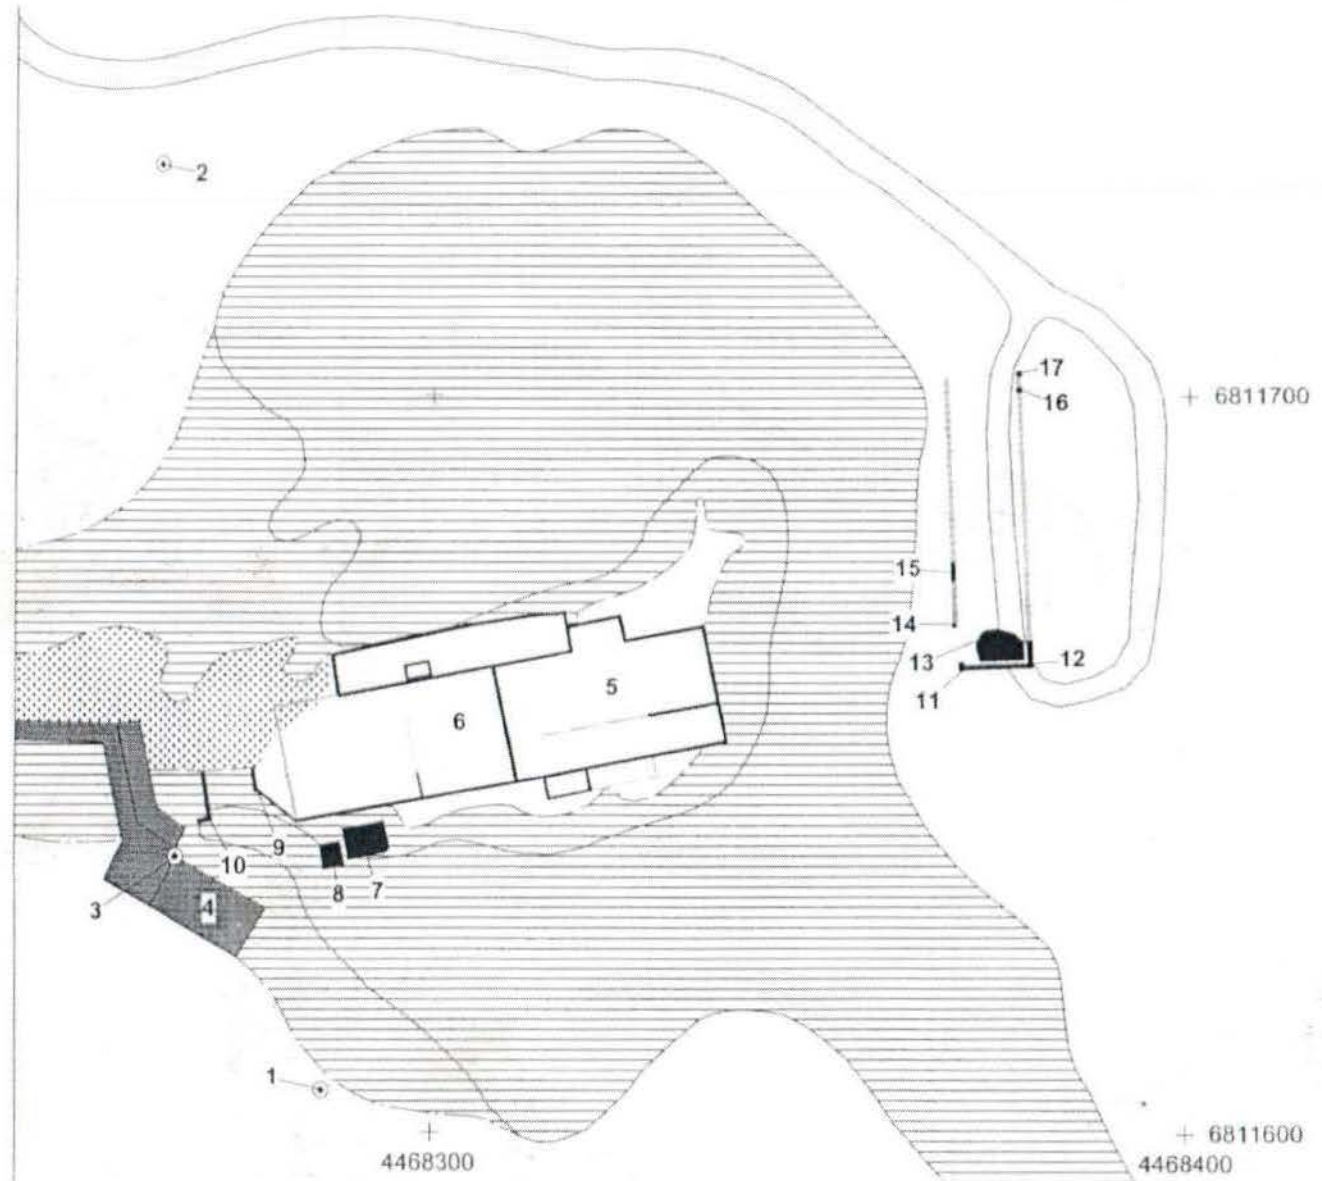
Kartta 2

numero	huomautus
1	kiintopiste KP 1
2	kiintopiste KP 2
3	kiintopiste KP 3
4	nykyinen voimala, patorakenteet siitä luoteeseen
5	paperitehdas
6	puuhiomo
7	tehtaaseen (puuhiomoon) liittyvä rakenne
8	tehtaaseen (puuhiomoon) liittyvä rakenne
9	tehtaaseen (turbiiniosastoon ?) liittyvä rakenne
10	tehtaaseen (turbiiniosastoon ?) liittyvä rakenne
11	pannuhuone-kuivaamorakennuksen lounaiskulma, seinän perustus siinä ja siitä itään eteläseinällä hakattua kiveä, tiilimuurauksen jäänteitä
12	pannuhuone-kuivaamorakennuksen kaakkoiskulma, seinänperustus siitä pohjoiseen (näkyvillä noin 2 m) muurattua lohkokiveä, tiilimuurauksen jäänteitä
13	pannuhuoneen sementtilattiaa, ulottuvuus epäselvä lännessä ja pohjoisessa
14	länsireunaltaan suora lohkokivi, todennäköisesti paikoillaan oleva seinän peruskivi
15	kaksi peräkkäistä kapeaa hakattua kiveä, jotka näyttävät muodostavan mahdollisesti rakennuksen länsiseinällä olleen oven paikka, johon silta saarelta on tullut

16	suorakulmainen lohkokivi, todennäköisesti paikoillaan oleva seinän peruskivi
17	suorakulmainen lohkokivi, todennäköinen seinän peruskivi (kiveä siirretty, mutta alkuperäinen paikka näkyvissä kuoppana, mitattu kuopan mukaisesti)

Inventoinnin aikana oli selvästi havaittavissa, että veden pinnan vaihtelu sekä tulva-aikoina saaren yli virtaava vesi ja keväisin ehkä myös liikkeelle lähtevä jää uhkaavat tehtaan päärakennuksen alueella saarella olevia rakennusjäännöksiä. Inventoinnin aikana veteen sortuneita kivirakenteiden osia oli nähtävissä eri puolilla saaren rantoja (kohteet 8, 10 ja 11 kartassa 5). Veden pinnan vaihteluilille ja voimakkaalle virtaukselle tulva-aikoina tuskin voidaan helposti tehdä mitään, sillä ne riippuvat juoksutusmääristä ja sitä kautta pitkän ajan sääoloista. Sortumat on korjattava ja rannoilla olevia rakenteita mahdollisuuksien mukaan vahvistettava.

Kiireellisenä hoitotoimenpiteenä saareissa olisi korjattava edellä mainitut (ja mahdollisesti havaittavat muut) virtaavan veden aiheuttamat rakennusten perustusten sortumat. Pidemmällä tähtäimellä rakennusjäännösten säilymisen ja näkyvyyden kannalta paras hoitotapa saattaisi olla valikoiva ja melko rajoitettu kasvillisuuden kurissa pitäminen: järeämmät kivirakenteet (lohkokiviset seinän perustukset, niiden ulkopuolella olevat kivi- ja betoni pengerrykset ja muut suoraan vedestä nousevat rakenteet) pidetään paljaina, puut ja pensaat poistetaan koneen alustoista ja muista maan pinnan yläpuolella erottuvista rakenteista, niin etteivät juuret riko niitä, mutta näkyvien rakenteiden välisillä alueilla olevien jäännösten (lähinnä hajonneet betonilattiat) annetaan olla sammaleen ja sen alle kertyneen savikerroksen suojaamana. Jos saarta halutaan kehittää kohteena, jossa yleisö voi tutustua tehtaan jäännöksiin, pensaikkoa ja pieniä lehtipuita sekä kaatuneita puunrunkoja ja kantoja on jonkin verran raivattava saaren sisäosassa ja rannoilla näkyvyyden parantamiseksi. Kulku saareen nykyistä voimalapatoa ympäröivän louhikon yli tai jotain muuta kautta täytyy järjestää esimerkiksi puurakenteista siltaa pitkin. Yleisön kulun ohjaamista saareissa polkujen, aitojen tai muiden rakenteiden avulla on syytä harkita maaperän ja rakennusjäännösten suojelemiseksi. Tämä voi olla toisaalta tarpeellista myös kävijöiden turvallisuuden kannalta, sillä hajonneissa lattioissa on koloja, joihin astumalla voi loukata jalkansa.

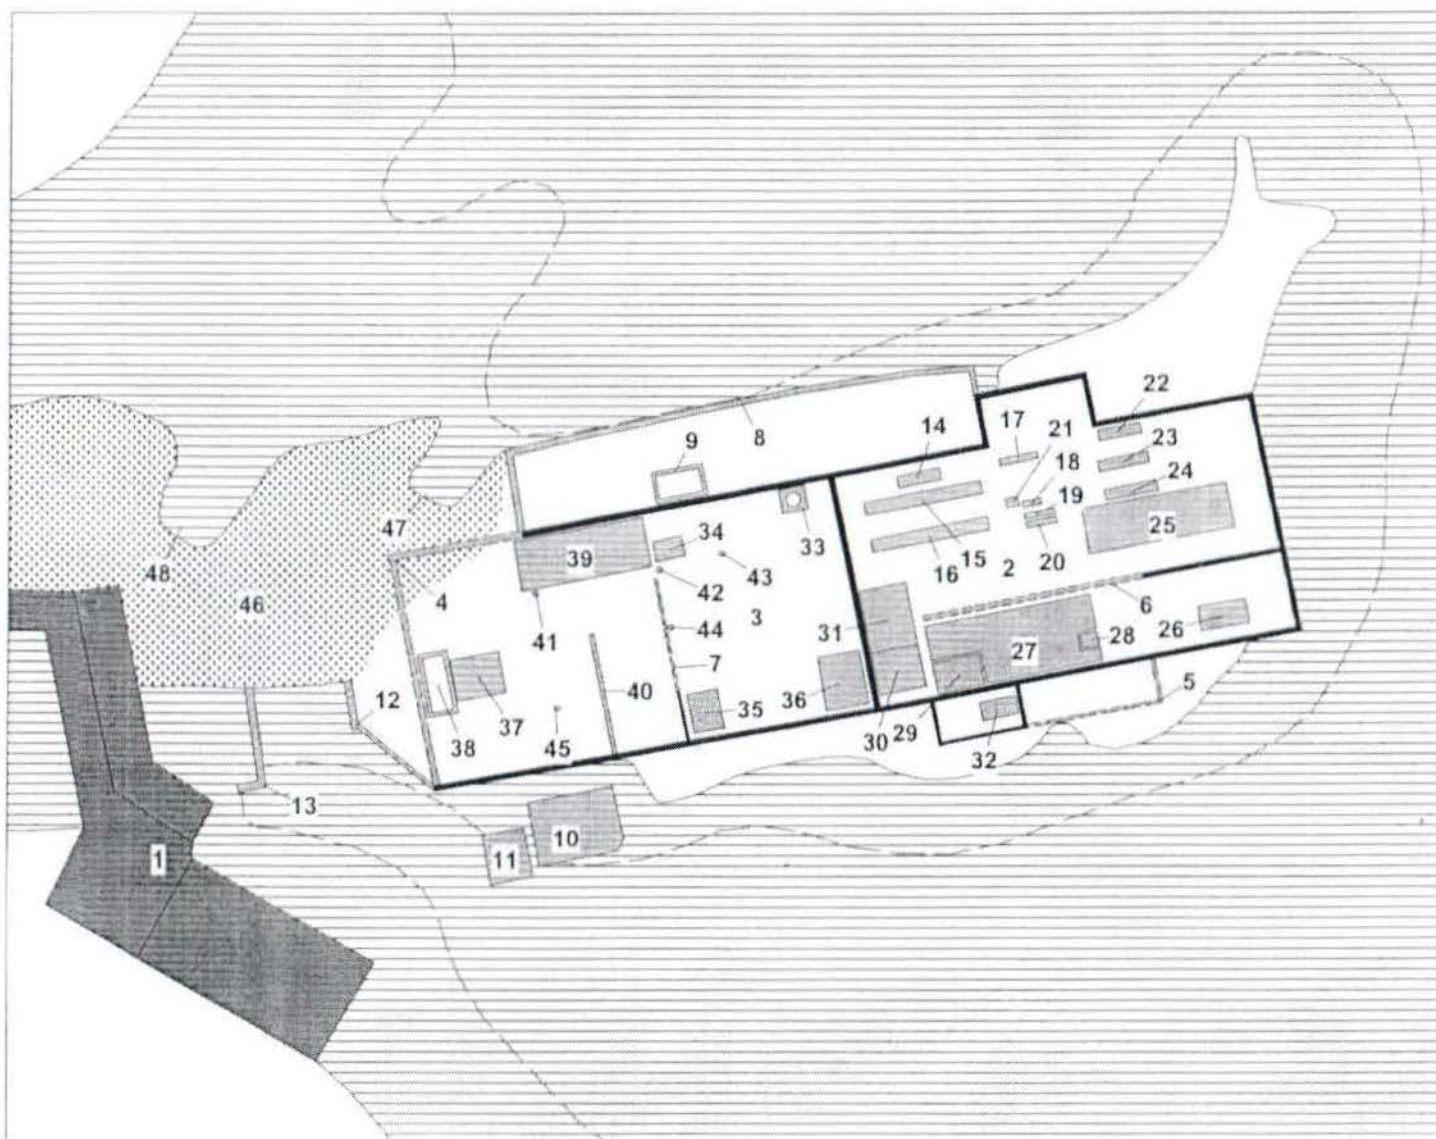
Päärakennuksen jäännökset (Kartta 3)

numero	huomautus
1	nykyinen voimala ja patorakenteet
2	paperitehdas
3	puuhiomo
4	hirsisen päärakennuksen kulma, merkitty olettaen, että rakennus on suorakulmainen, seinälinjoja ei voi erottaa kivikon ja muun jätteen alta
5	paperitehtaan eteläseinustalla oleva rakenne tai erillinen kevytrakenteinen huonetila, jonka eteläreunaa osoittavat muutamat muuratut pilarimaiset peruskivet, ulottuvuus idässä epäselvä
6	seinälinja, jonka ulottuvuus lännessä on epäselvä, itäosassa tiilimuurausta (katso kuitenkin kappale "Lisätietoja")
7	seinälinja, jonka ulottuvuus pohjoisessa on epäselvä, eteläosassa noin 20 cm paksua betoniseinää
8	hirsirakennuksen pohjoispuolella olevaa tasannetta rajaava kivistä rakennettu pengeri, länsiseinästä betonia
9	hirsirakennuksen pohjoisseinustalla oleva suorakulmainen betonirakenne, jonka seinät ovat noin 20 cm paksuiset, ei ehkä seinän perustus, koska paikalla ei näy valokuvassa mitään rakennuksen seinästä ulkonevaa maan pinnan yläpuolella

10	suurista lohkokivistä muurattu, suoraan vedestä nouseva rakenne, jonka yläpinnalla on paksuja kiinnityspultteja, liittyyne puuhiomoon
11	suurista lohkokivistä muurattu, suoraan vedestä nouseva rakenne, jonka yläpinnalla on paksuja kiinnityspultteja, liittyyne puuhiomoon
12	vedestä nouseva muuri, luode-kaakko-suuntainen osa muurattu kivistä, pohjois-etelä-suuntainen osa betonia, liittyy ehkä turbiiniosastoon, jää pohjoisessa kivikon alle
13	suurista lohkokivistä rakennettu perustus, liittyy ehkä turbiiniosastoon, jää pohjoisessa kivikon alle, sijainti arvioitu silmämääräisesti, tuli näkyviin veden alta vasta kartoituksen jälkeen, kun sen yläpuolella olevat padon luukut suljettiin
14	betoninen koneen alusta, jonka yläpinnalla on kiinnityspultteja
15	betoninen koneen alusta, jonka yläpinnalla on kiinnityspultteja
16	betoninen koneen alusta, jonka yläpinnalla on kiinnityspultteja
17	betoninen koneen alusta, jonka yläpinnalla on kiinnityspultteja

18	betoninen koneen alusta, jonka yläpinnalla on kiinnityspultteja
19	betoninen koneen alusta, jonka yläpinnalla on kiinnityspultteja
20	betoninen koneen alusta, jonka yläpinnalla on kiinnityspultteja

numero	huomautus
21	betoninen koneen alusta, jonka yläpinnalla on kiinnityspultteja
22	betoninen koneen alusta, jonka yläpinnalla on kiinnityspultteja
23	betoninen koneen alusta, jonka yläpinnalla on kiinnityspultteja
24	betoninen koneen alusta, jonka yläpinnalla on kiinnityspultteja
25	ympäristöään noin 30 cm korkeampi tasanne, betonia ?
26	ilmeisesti tiilirakenteinen koneen alusta, pahasti hajonnut (katso kuitenkin kappale "Lisätietoja")
27	tasanne, jonka pinta tiilenpalojen peitossa, hajonnut tiililattia ? (katso kuitenkin kappale "Lisätietoja")
28	betoninen koneen alusta, jonka yläpinnalla on kiinnityspultteja (katso kuitenkin kappale "Lisätietoja")
29	betonilattia
30	noin 10 cm paksulla betoniseinällä rajattu betonilattiamainen tila, itäsivu avoin ?
31	ilmeisesti betonilattia, kuten alueella 30, seinät eivät erotu yhtä hyvin
32	tiilirakenteinen koneen alusta, jonka yläpinnalla on kiinnityspultteja, hirsirakennuksen eteläseinän ulkopuolella erillisessä huonetilassa, jonka seinien perustukset on tehty suurista lohkokivistä

33	neliömäinen tasapintainen betonirakenne, jossa on kiinnityspultteja ja jonka keskellä on noin metrin läpimittainen lattiatason alapuolelle ulottuva kaivomainen kuilu
34	betoninen koneen alusta, jonka yläpinnalla on kiinnityspultteja
35	betoninen koneen alusta, jonka yläpinnalla on kiinnityspultteja, todellisuudessa ehkä L-kirjaimen muotoinen (lounaiskulma puuttuu tai on matalampi eikä sen vuoksi erotu)
36	betonilattia ? (kuten 29-31 ?)
37	betoninen koneen alusta
38	tiilistä muurattu kuilu tai allas, seinämien paksuus noin 30 cm, ulottuu ainakin 70 cm lattiatason alapuolelle
39	ympäristöään korkeampi tasanne, betonia ?
40	lattiatason alapuolella oleva noin 30 cm leveä kanaali, jossa on vettä, eteläseinän perustuksessa olevan aukon kautta yhteydessä seinän eteläpuolella olevaan leveämpään kanavaan
41	lattiatason alla olevaan kuiluun asetettu kahdeksankulmainen kivi, jonka yläpinnan keskellä on noin 2 cm läpimittainen kuoppa

42	lattiatason alla olevaan kuiluun asetettu kahdeksankulmainen kivi, jonka yläpinnan keskellä on noin 2 cm läpimittainen kuoppa

numero	huomautus
43	lattiataason alla olevaan kuiluun asetettu kahdeksankulmainen kivi, jonka yläpinnan keskellä on noin 2 cm läpimittainen kuoppa
44	lattiataason alla olevaan kuiluun asetettu kahdeksankulmainen kivi, jonka yläpinnan keskellä on noin 2 cm läpimittainen kuoppa
45	lattiataason alla olevaan kuiluun asetettu kahdeksankulmainen kivi, jonka yläpinnan keskellä on noin 2 cm läpimittainen kuoppa
46	kivikko, joka koostuu lohkokivistä ja betonikappaleista, peittää osittain päärakennuksen länsipään rakenteet
47	rantakivikossa oleva poukama, joka näyttää lounaassa täyttyneen kivillä ja betonikappaleilla, saattaa olla turbiiniosastoon tai sen patorakennelmiin liittynyt kanava
48	rantakivikossa oleva poukama, joka näyttää lounaassa täyttyneen kivillä ja betonikappaleilla, saattaa olla turbiiniosastoon tai sen patorakennelmiin liittynyt kanava

Veden pinnan laskettua kartoituksen jälkeen tuli puuhiomon ja paperitehtaan raunioilla esiin uusia rakennusjäännösten yksityiskohtia. Puuhiomossa tuli esiin lisää lattian alaisia kuiluja, joihin on ollut asennettuna kahdeksankulmaisia kiviä (kuten numerot 41-45). Kivet on kuitenkin poistettu niistä. Joissakin näkyy vielä kiven alla ja ympärillä ollutta laastia, jolla kivi on ollut muurattuna kiinni alustaansa. Kivet ovat sijainneet säännöllisesti, noin 3,5 m välein, rakennuksen poikkisuuntaisissa riveissä, joiden välimatka on myös ollut noin 3,5 m. Kartassa näkyvät kivet kuuluvat toiseen, kolmanteen ja viidenteen riviin. Myöhemmin kaikkiin näihin kuuluvien 15 kiven paikat olivat havaittavissa, vaikka osa on rakennusjätteen peitossa. Ensimmäisen rivin pohjoisin kivi on myös paikoillaan, vaikka sitä ei ole merkitty karttaan. Se on suuren kuusen alla, ja siitä näkyy vain hiukan reunoja kuusen juurien alta. Kivet ovat todennäköisesti hiomorakennuksen toisen kerroksen lattian kannatinpylväiden alustoja. Rakennuksen länsiosaan olisi sopinut kuudeskin rivi kiviä, mutta niistä ei näkynyt mitään jälkiä. Tämä voi johtua siitä, että maan pinta on niin lännessä enemmän rakennusjätteen peitossa kuin idempänä. Toisaalta tämän rivin keskimmäinen kivi kyllä näyttäisi osuvan rakenteeseen numero 37.

Souranderin mukaan puuhiomon eteläsivulla on ollut lisärakennus, jossa on ollut laitteet hiokepuun sahaukseen ja kuorintaan, myöhemmin myös kattilat niiden kuumentamiseen, sekä korjauspaja. Lisärakennus näyttää sijainneen rakenteiden 10 ja 11 kohdalla, joten nämä liittyvät siihen.

Paperitehtaan puolella veden pinnan lasku toi esiin lisää tiilijäännöksiä rakenteen 27 itäpuolelta. Souranderin mukaan paperikone oli asennettuna paperitehtaan eteläseinän viereen. Koska paperikone on ilmeisesti ollut pitkä, on hyvinkin mahdollista, että kaikki karttaan merkityt rakenteet 26-29, edellä mainitut myöhemmin esiin tulleet tiilijäännökset ja ehkä myös kartassa seinän perustukseksi tulkittu rakenne 6 kuuluvat kaikki paperikoneen alustaan.

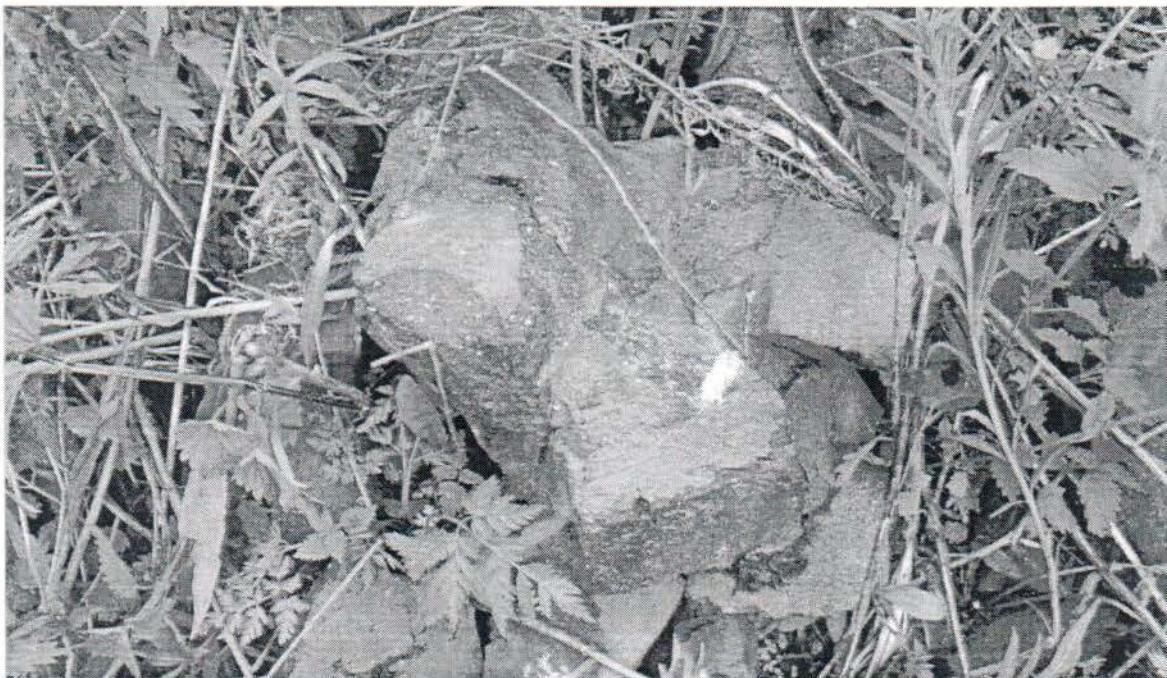
Kuva: Yhteen sulaneita ja vääntyneitä tiiliä.

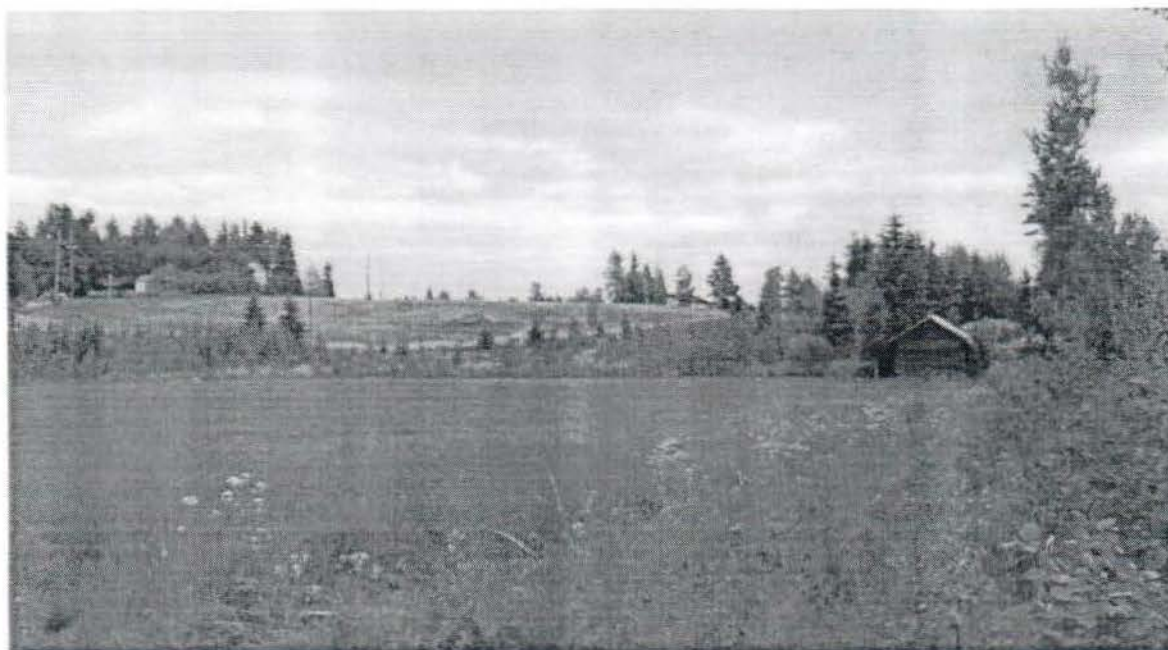
Kuva ylhäällä:

Alempi "tiiliruukki" kuvattuna etelästä suopellon takaa. Savenottoa paikka ja tiilikeskittymät ovat kuvan keskellä, peltojen välisellä taimikkoalueella.

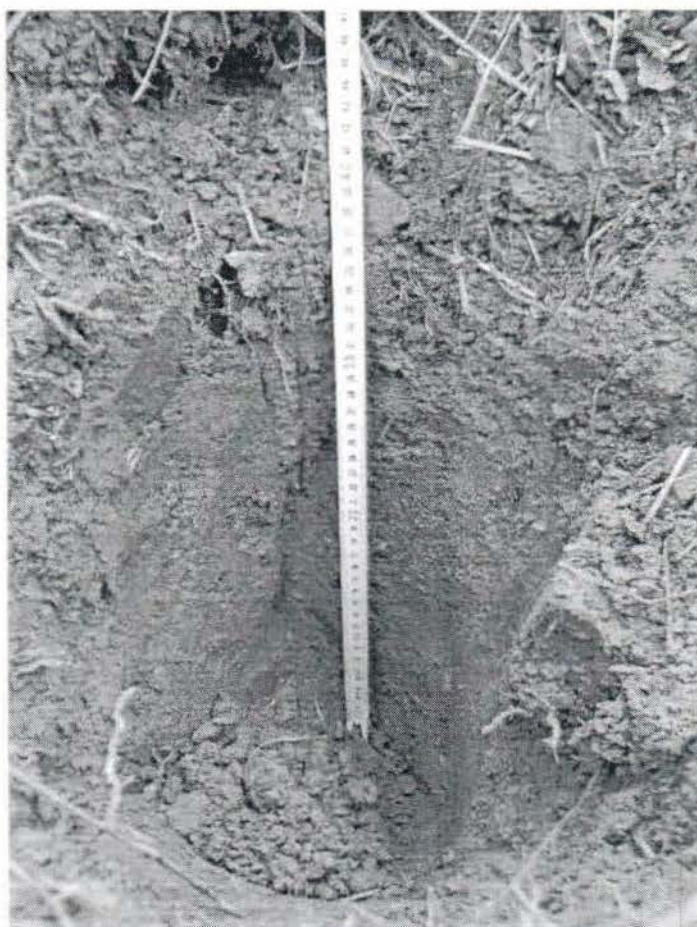
Kuva oikealla:

tiilipitoiseen kumpareeseen kaivettu koekuoppa. Pohjalla on harmaata savea, sen päällä punertavaa tiilenpalojen sekaista savea.

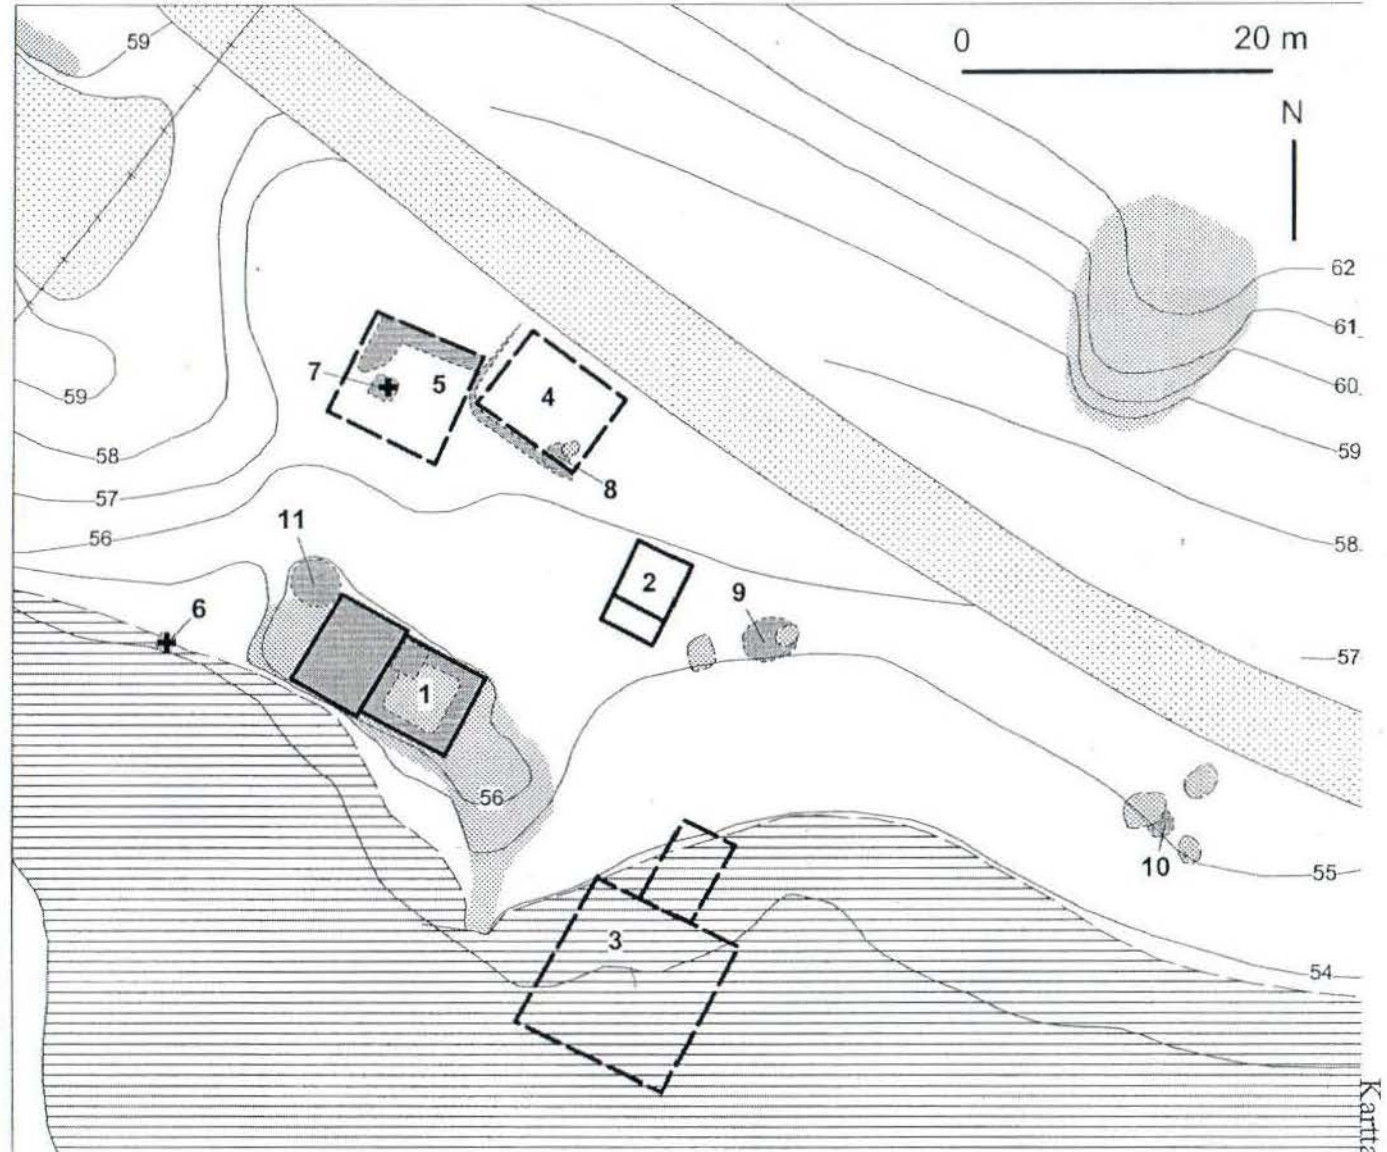
Ala-Ritakosken myllytontti (Kartta 5)

numero	huomautus
1	myllytuvan perustukset, kaakkoisosassa tupa, jossa tukevat perustukset, keskellä kuoppa, pohjoiskulmassa tulisijan perustus, luoteisosassa tasainen muurattu perustus
2	lämmittämättömän rakennuksen, ehkä hirsisen aitan perustukset, seinien kohdalla rivissä irtokiviä, muutaman kiven rivi näyttää jakavan perustuksen kahteen osaan
3	myllyn perustukset veden alla, sijainti ja koko jonkin verran epätarkat, arvioitu vuoden 1880 kartan ja matalan veden aikana otetun valokuvan perusteella
4	tasanne, jota lounaassa ja luoteessa rajaa noin puoli metriä korkea pengeri, mahdollisesti rakennuksen perustus
5	alue, jota koillisessa ja osittain luoteessa rajaa suorakulmainen oja ja lounaassa ja osittain luoteessa katkeileva ja jonkin verran epäsäännöllinen, mutta ilmeisesti suoran kulman muodostava kivijono, mahdollisesti rakennuksen perustus
6	rajapyykki, keskuskiveen hakattu numero "1"
7	rajapyykki, keskuskiveen hakattu numero "2"

8	kiviröykkiö, jonka koillisosassa on maakivi
9	kiviröykkiö, jonka koillisosassa on maakivi
10	kiviröykkiö suuren kiven kaakkoissivulla
11	pyöreä kumpare, saattaa olla luonnonmuodostuma, esimerkiksi maatunut muurahaispesän pohja

Myllyrakennuksen (numero 3 kartta 5) pohjoiskulman kohdalla veden alta paljastui suurista lohkokivistä tehtyä rakennuksen perustusta. Osa näistä kivistä näkyi jo aikaisemmin, mutta veden pinnan laskun jälkeen oli nähtävissä, että kyseessä tosiaan on rakennuksen perustus. Sen sijainti vastaa hyvin karttaan merkittyä. Karttaan 5 vuoden 1880 kartan mukaisesti merkitystä myllyrakennuksen koilliseen ulkonevasta kapeammasta osasta ei kuitenkaan näkynyt merkkiäkään, vaikka senkin kohdalta maan pinta oli tullut osittain esiin. Mahdollisesti tämä osa on ollut rakenteeltaan erilainen niin, ettei siinä ole ollut yhtä selvästi näkyviä perustuksia.

Selvän ongelman kartoituksessa muodosti suuri kivistä tehty rajapyykki (numero 7 kartassa 5). Jo ennen kartoitusta oli selvää, ettei se ole vuoden 1880 kartassa näkyvässä myllytontin kulmapisteessä, sillä sen etäisyys rannasta on noin 30 m ja myllytuvasta yli 20 m. Tämä piste osuu johonkin nykyisen tien lounaislaidan tienoilille. Maastossa olevan pyykin etäisyydet rannasta ja myllytuvan perustuksista ovat vastaavasti noin 20 m ja alle 15 m. Vuoden 1880 kartan tontin kulmapiste on pyykistä pohjoiseen. Kartoitusmittauksia peruskartakoordinaatistoon sovitettaessa tuli selväksi ettei pyykki ole myöskään siinä, missä tontin kulmapisteen pitäisi peruskartta-aineiston mukaan olla. Kun muut peruskartalle merkityt ja maastossa mitattavissa olevat kohteet saatiin sopimaan yhteen 1-2 m tarkkuudella, jäi rajapyykin ja peruskartta-aineistossa olevan tontin kulmapisteen etäisyydeksi yli 7 m. Peruskartan mukainen kulmapiste on pyykistä länteen.

Veden pinnan laskun jälkeen havaittiin myös aivan joen rannalla oleva rajapyykki (numero 6 kartassa 5), joka oli aiemmin ollut ainakin osittain veden alla. Tämän sijainti määritettiin mitaamalla mittanauhalla etäisyydet muuntajasta (länsiluoteessa) ja toisesta rajapyykistä (koillisessa). Tämänkään rajapyykin sijainti ei vastaa peruskartta-aineistossa olevaa. Peruskartan mukaan tontin raja tulee rantaan noin 4 m lännempänä.

Nykyisin kuivalla maalla olevat rakennusjäännökset ovat säilyneet varsin hyvin. Niitä tuskin uhkaa alueen nykyisen käytön jatkuessa mikään muu kuin mahdolliset metsänhoitotyöt. Alueen suojelullista arvoa myllytonttina vähentää se, että varsinaisen myllyrakennuksen jäännökset ovat jääneet veden alle. Veden virtaus yhdessä jäiden liikkeiden ja veden pinnan korkeusvaihteluiden kanssa epäilemättä ovat vahingoittaneet myllyn jäännöksiä ja aiheuttavat vaurioita tulevaisuudessakin. Tämän asiantilan korjaamiseksi tuskin voidaan tehdä paljonkaan, sillä veden pintaa ei voida alentaa aiheuttamatta suuria taloudellisia tappioita sähkön tuotannossa. Veden alle jääneiden rakenteiden suojaaminen on varmaankin mahdollista, mutta vaatii perusteellisempia tutkimuksia rakenteiden kunnan selvittämiseksi ja sopivien teknisten menetelmien valitsemiseksi. Tämä voi tulla niin kalliiksi, että koko operaation hyötyä suhteessa kustannuksiin on syytä harkita tarkasti. Myös Mikko Europaeuksen inventoinnin aikana esittämä idea koko myllyn rekonstruoinnista olisi vaikea toteuttaa veden pinnan ollessa nykyisellä tasolla. Vaikka mylly rakennettaisiin uudelleen vanhoille perustuksille, sen suhde veden olisi erilainen kuin alkuperäisen, eikä myllyä voisi käyttää vesivoimalla, koska koskessa ei ole nykyisin putousta.

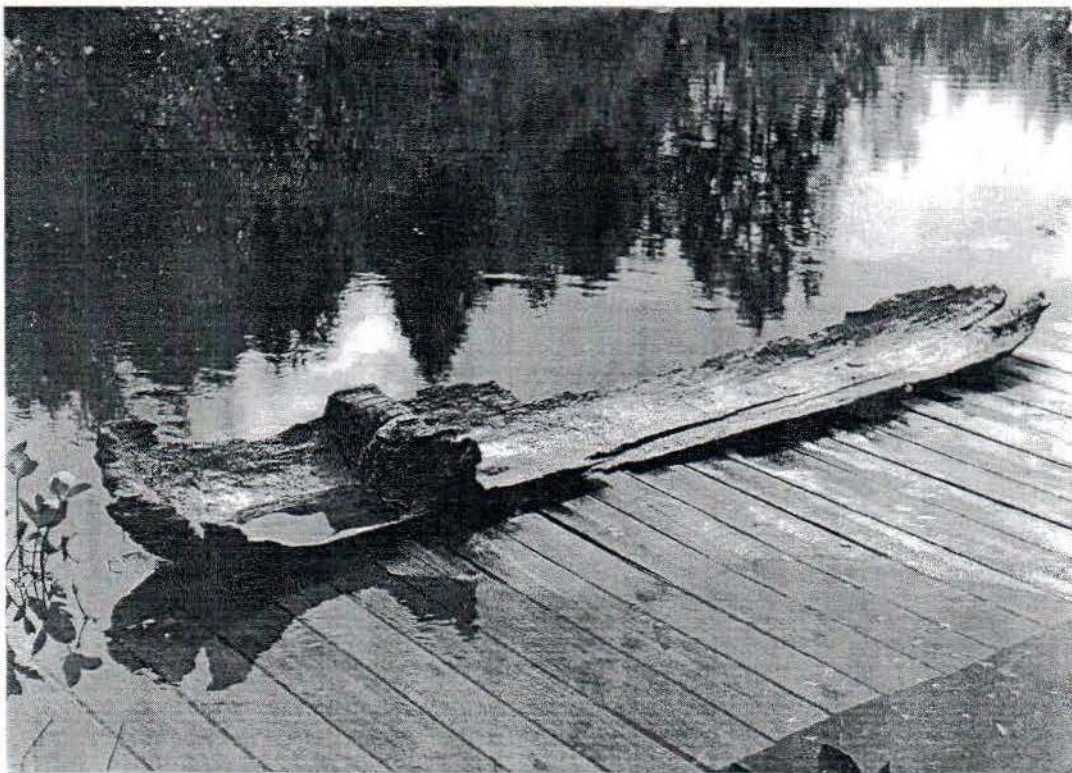
Ruuhia tarkastettaessa todettiin, että se on muuten valokuvan mukaisessa kunnossa, mutta kuvassa etualalla oikealla lähes irti oleva osa ruuhien oikealla laidalla oli irronnut ja kadonnut.

Väliseinän erottama pienempi osa ja väliseinä ovat paremmin säilyneet kuin suurempi osa, jossa jäljellä oleva puu on varsin ohutta. Ruuhen pituudeksi mitattiin 262 cm. Väliseinän erottaman pienemmän osan pohjan keskellä on suorakulmainen, noin 10 cm kokoinen reikä. Sen kohdalta on irrotettu jäljistä päätellen moottorisahalla puupala, jonka löytäjä on tietävästi lähettänyt näytteenä museovirastoon.
