Kuusiston limman kesän 1959
korjaustöitä edeltäneet tut-
kimukset.

Kuusiston limman korjaustyöt kesällä 1959 suoritti
Oly Arvi Ahti Turasta.

Töitä edeltävät tutkimukset suoritti ja töitä valvoi
fil. maist. Aarne Heilmala ajalla 22.6. - 10.7. 1959.

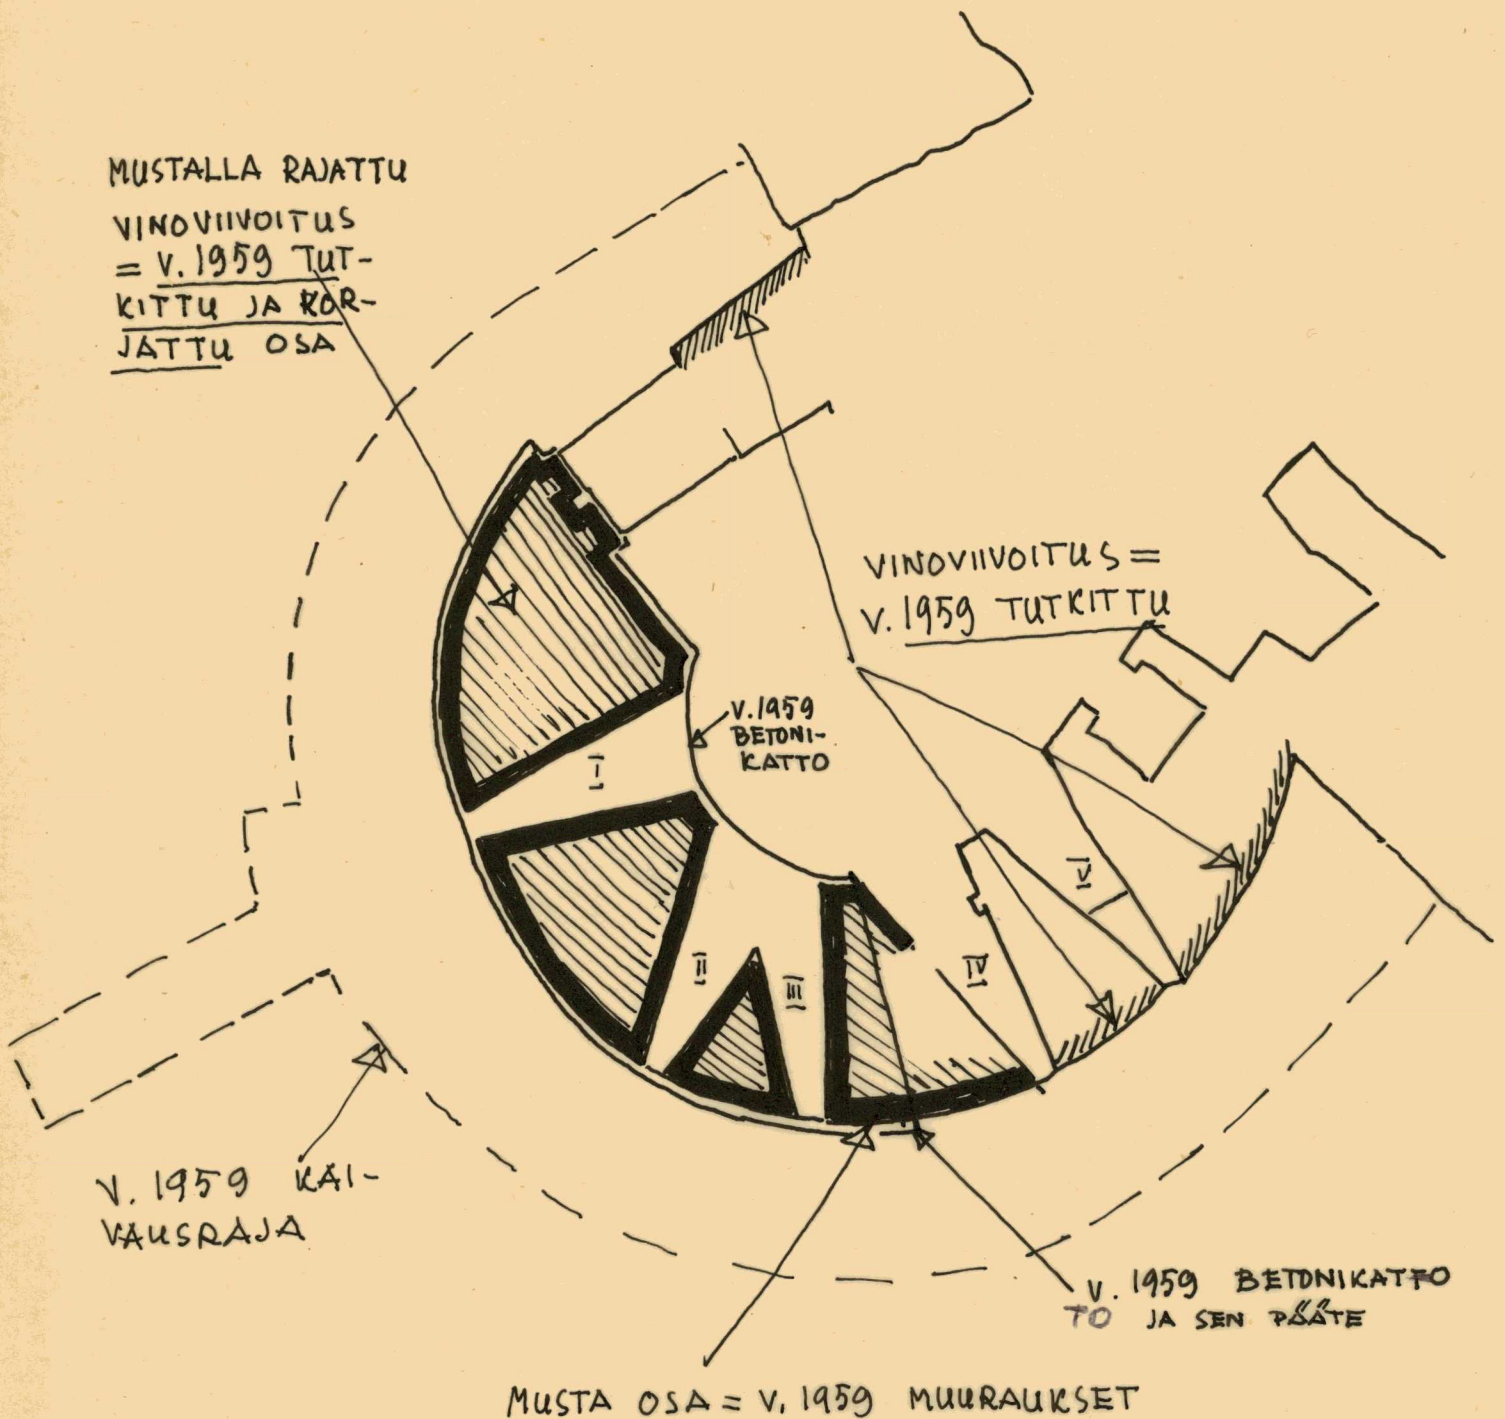
KUUSISTON LINNA
PYÖRÖTORNI

AMPUMA-AUKOT I-III
HOLVATTU v. 1959

MUSTALLA RAJATTU
VINOVIIVOITUS
= v. 1959 TUT-
KITTU JA KOR-
JATTU OSA

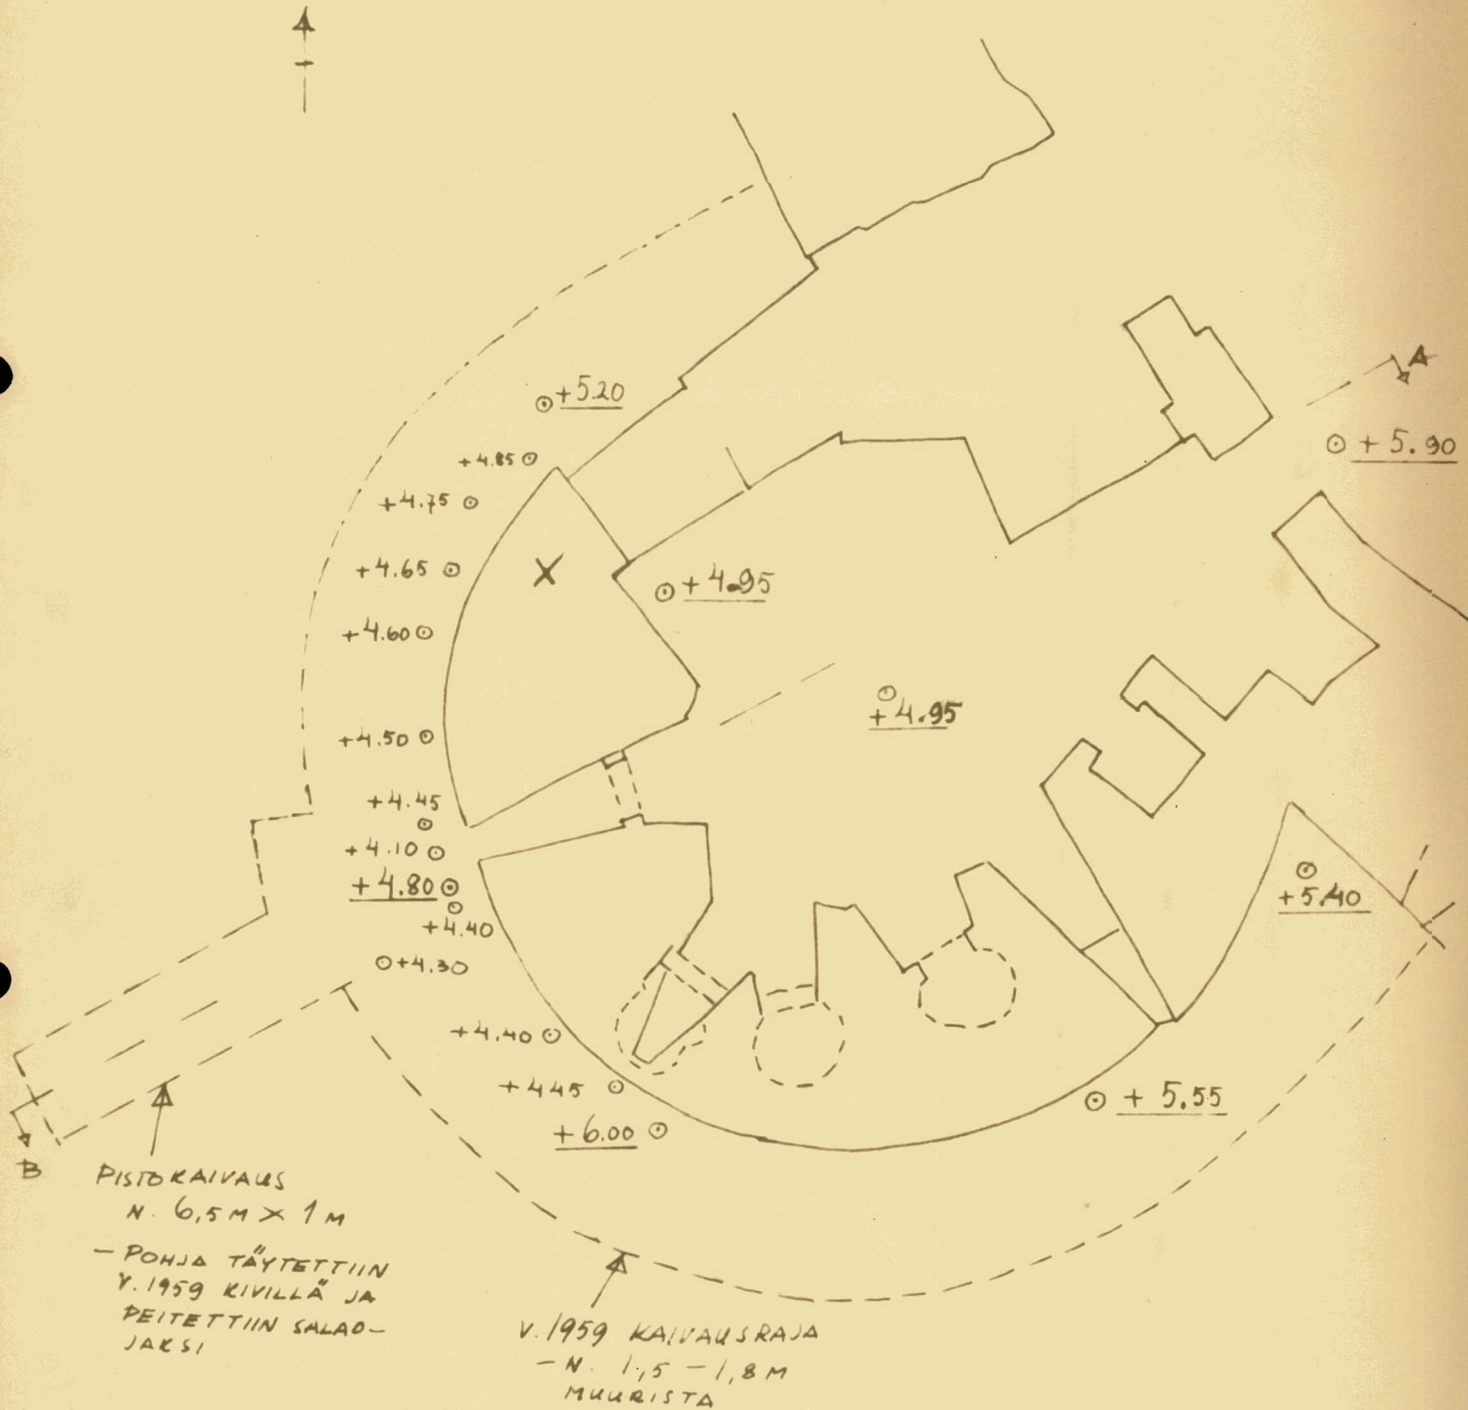
PYKÖRTORNIN ULKOSIVUSTAN
KAIVAUS V. 1959

PISTOKAIVAUS
N. 6,5 M X 1 M
- POHJA TÄYTETTIIN
V. 1959 KIVILLÄ JA
PEITETTIIN SALAO-
JAKSI

V. 1959 KAIVAUSRAJA
- N. 1,5 - 1,8 M
MUURISTA

X = BETONISAUMASSA
MERKINTÄ MCM III = 1903
SEKA RAUTTA PAPP.

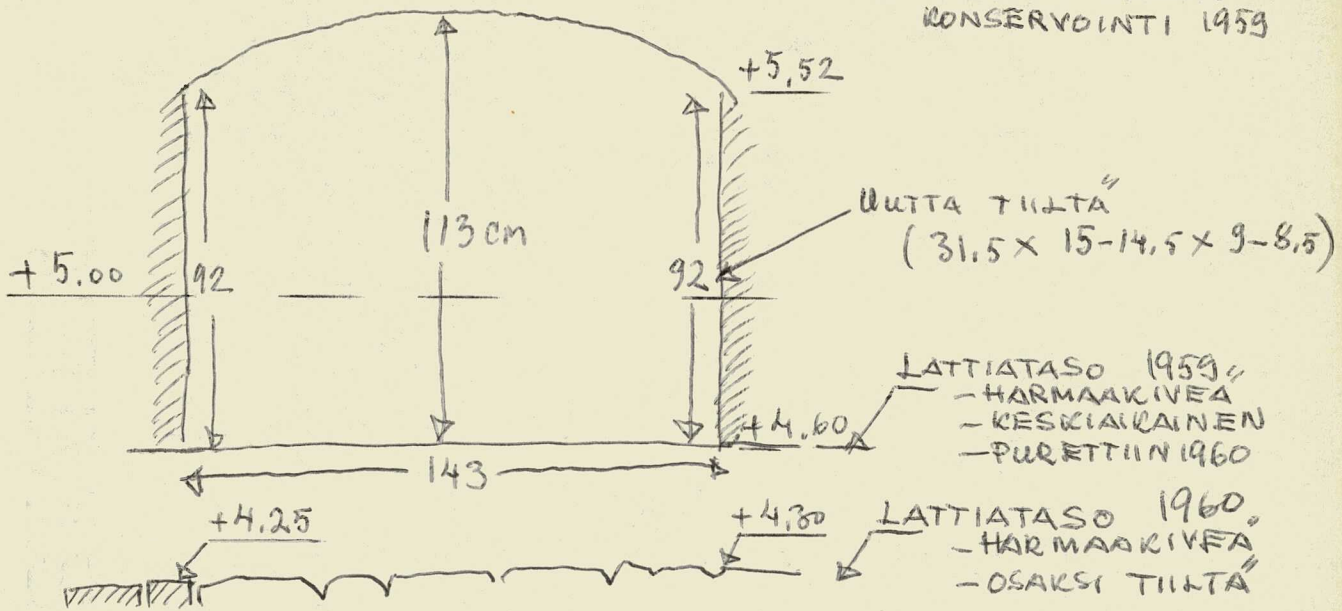
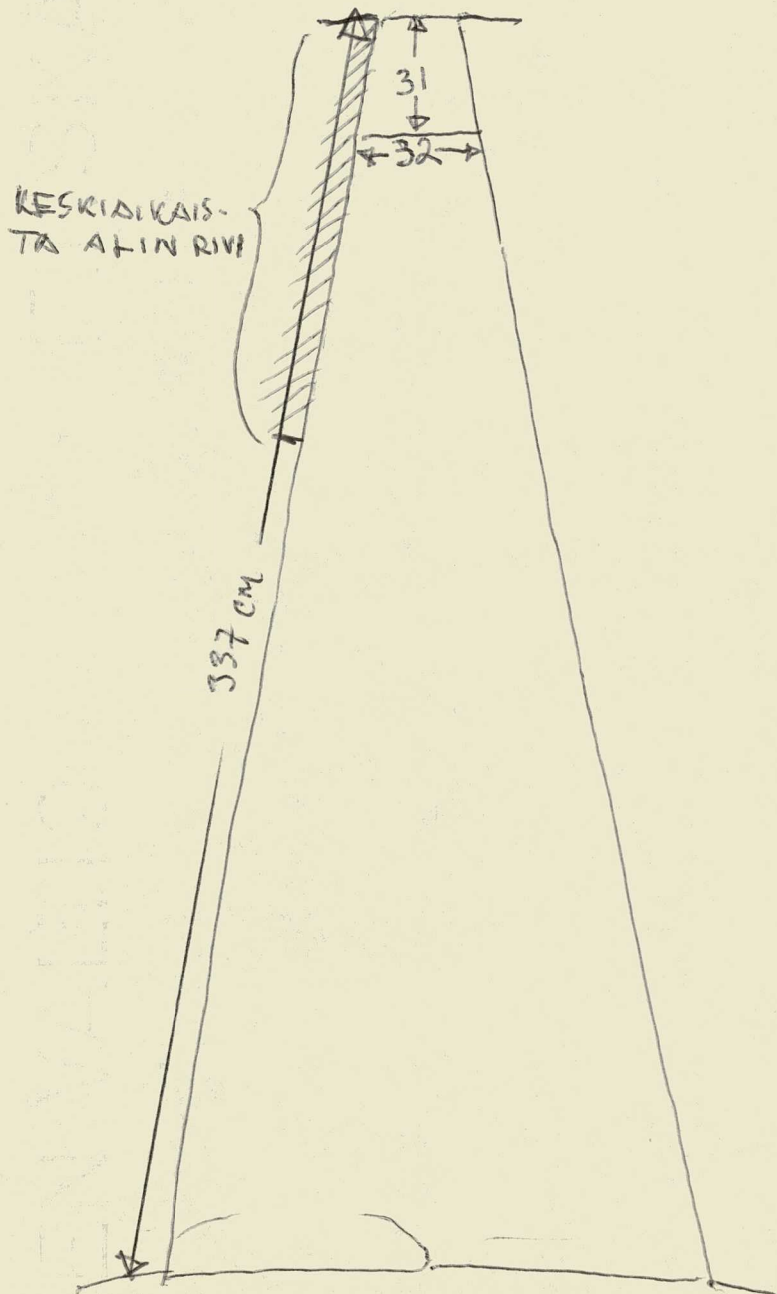
1. AMPUMA-AUKON
KONSERVointI 1959

Seinä linitys idästä-läntee kulkevan
 linjan itä päässä oleva ulkoseinä pinta
 Huom! Katso ensimmäisen mittavaiheen
 (14.5 - 30.5.1959) pohja piirrosta seinän
 sijainti merkitty X1:llä
 Mitattu ja piirretty Kesäkuussa 26-27 p:nä 1959.
 Ennen korjausta *H. Laakso.*

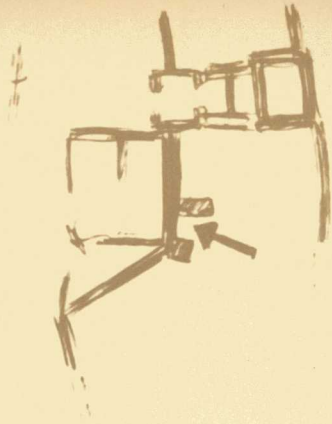
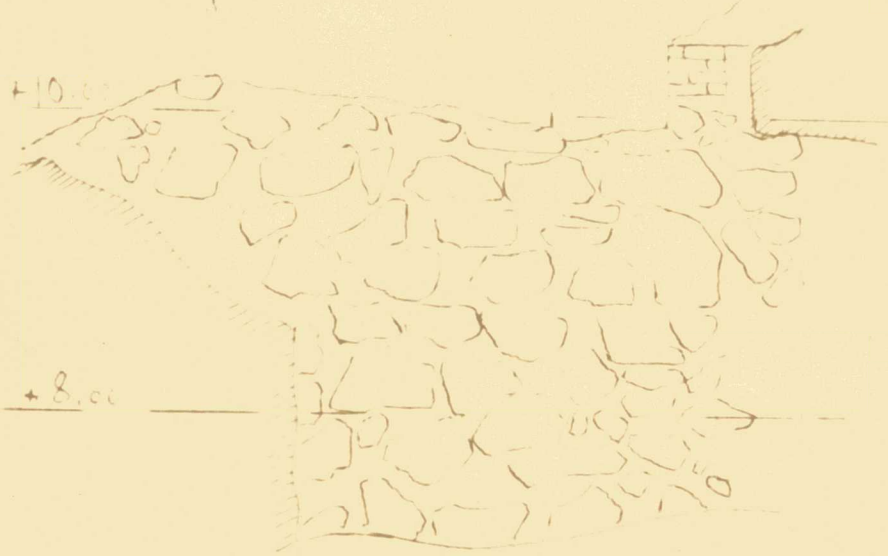
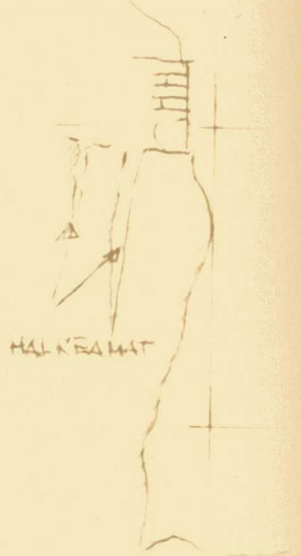
- PÄÄLINNAN ITÄMURIN
KORJAUS v. 1999

MUURI ENNEN v.1999
KORJAUSTA

MUURIN HALKEAMA
- LEIKKAUSPIIRROS
