Museovirasto, Suojelun ohjaus ja tuki –yksikkö, raportti tarkastuksesta

Päivämäärä:	5.1.2012
Laatija:	Päivi Maaranen
Kopio:	omistajan edustaja/Tom Kaisla (Eila Kaisla OY) ilman liitteitä 3-4
Asia:	Helsinki Rysäkari

Kuvaliite: tarkastuskertomus

Helsinki Rysäkari

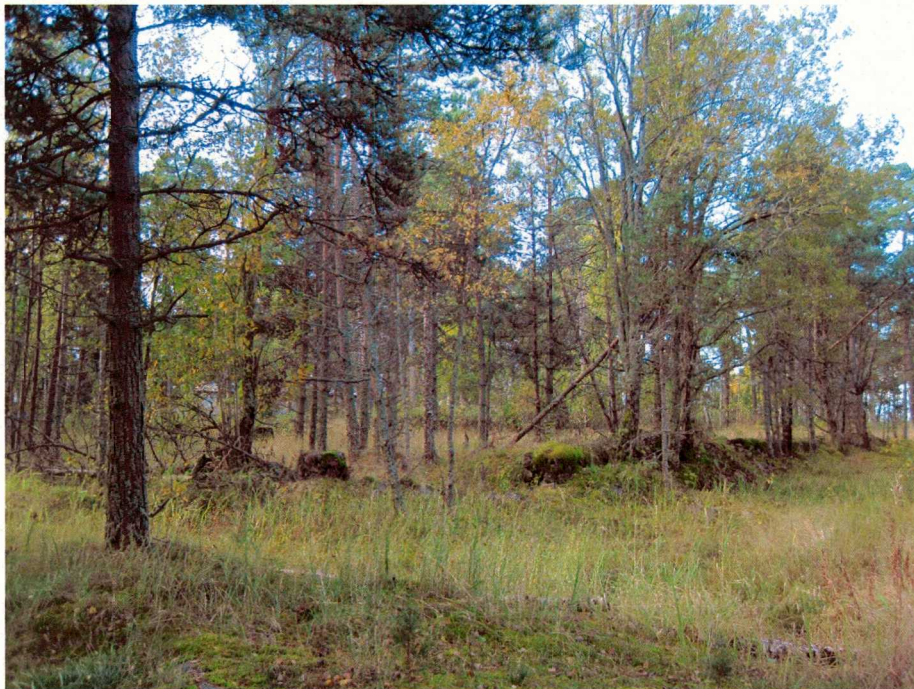
Kuva 1. Rakennuksen perustus pumppaamosta länteen. Kuvattu koillisesta.

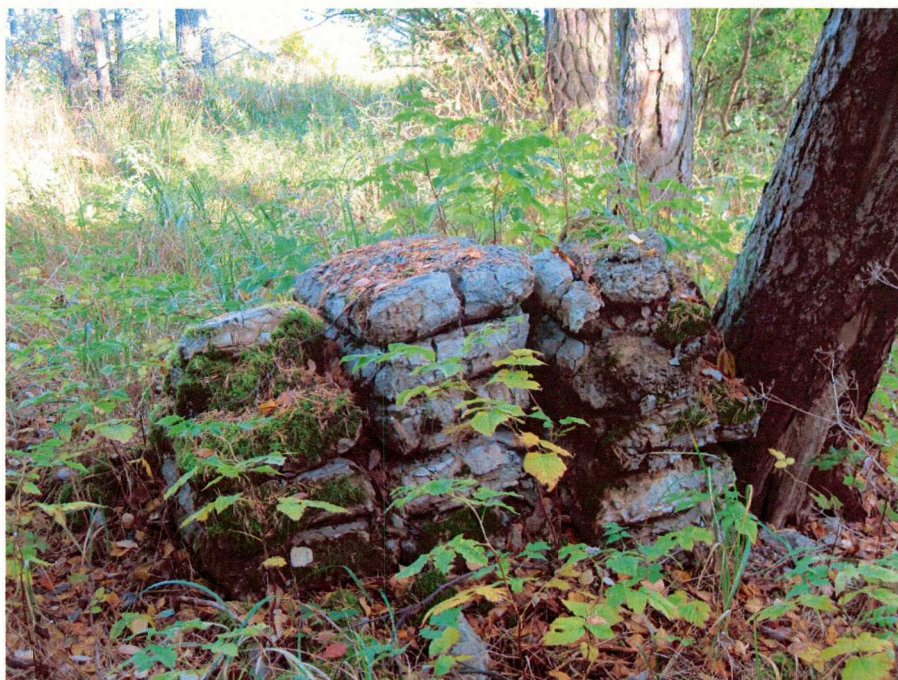
Kuva 2. Laastisäkkejä, joista päällyspaperi on maatonut pois.

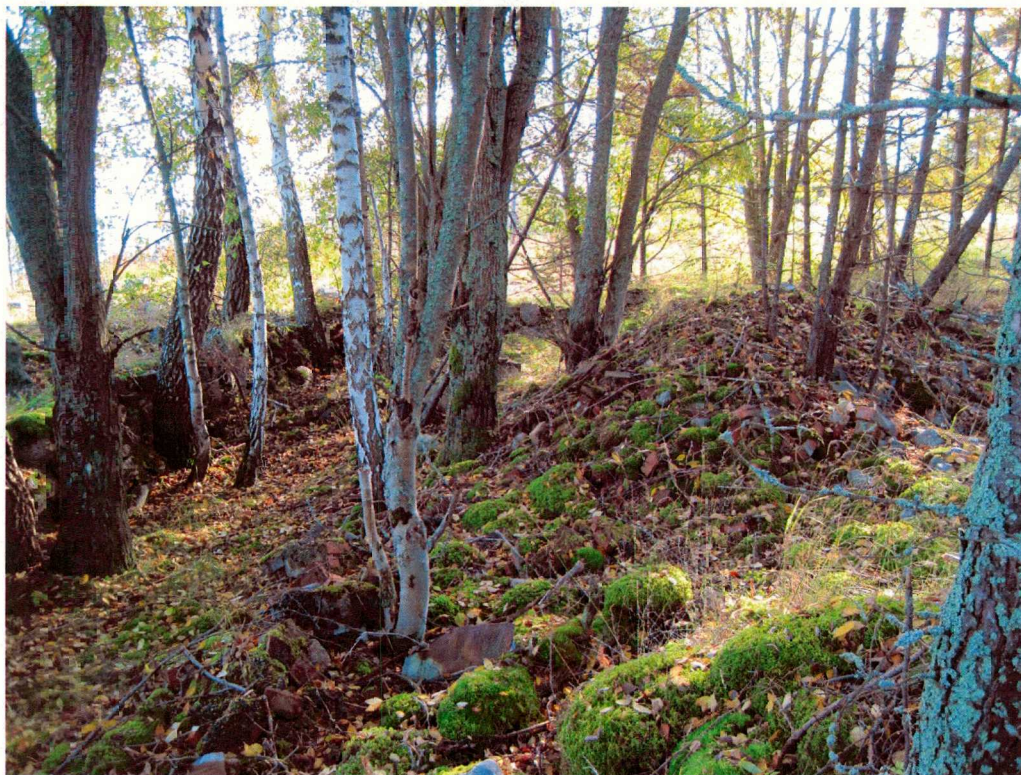
Kuva 3. Rakennuksen perustus pohjoisrannassa varastosta 3 pohjoiseen. Kuvattu lännestä.

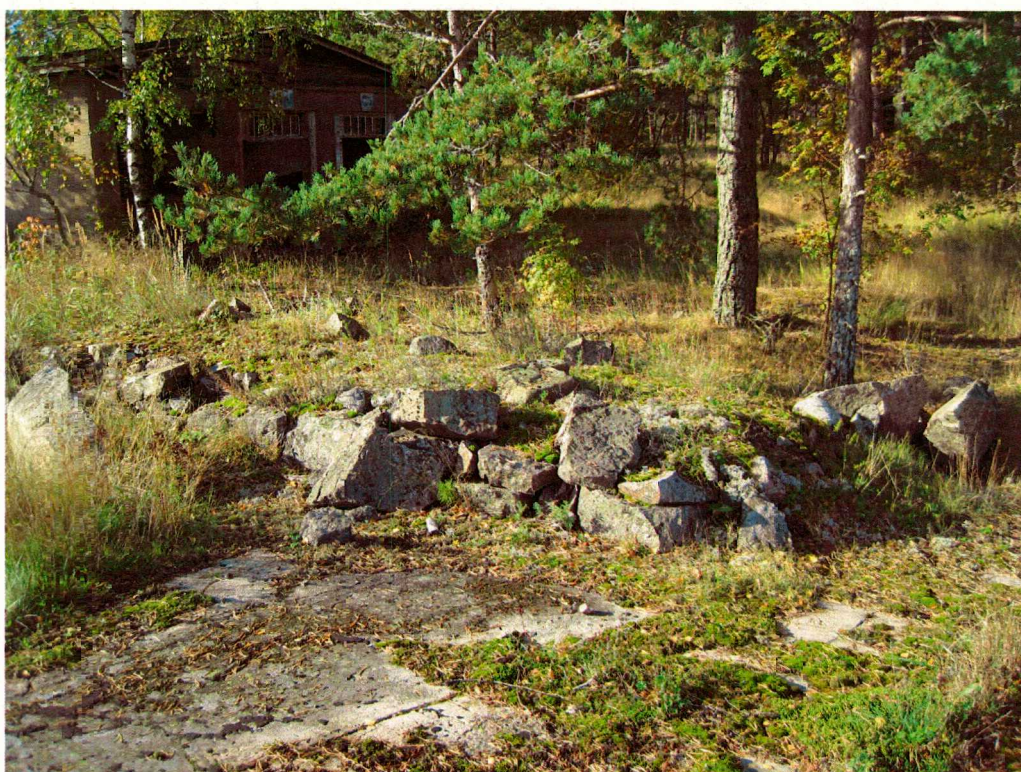
Kuva 4. Rakennuksen perustus kellareiden pohjoispuolella. Kuvattu luoteesta.

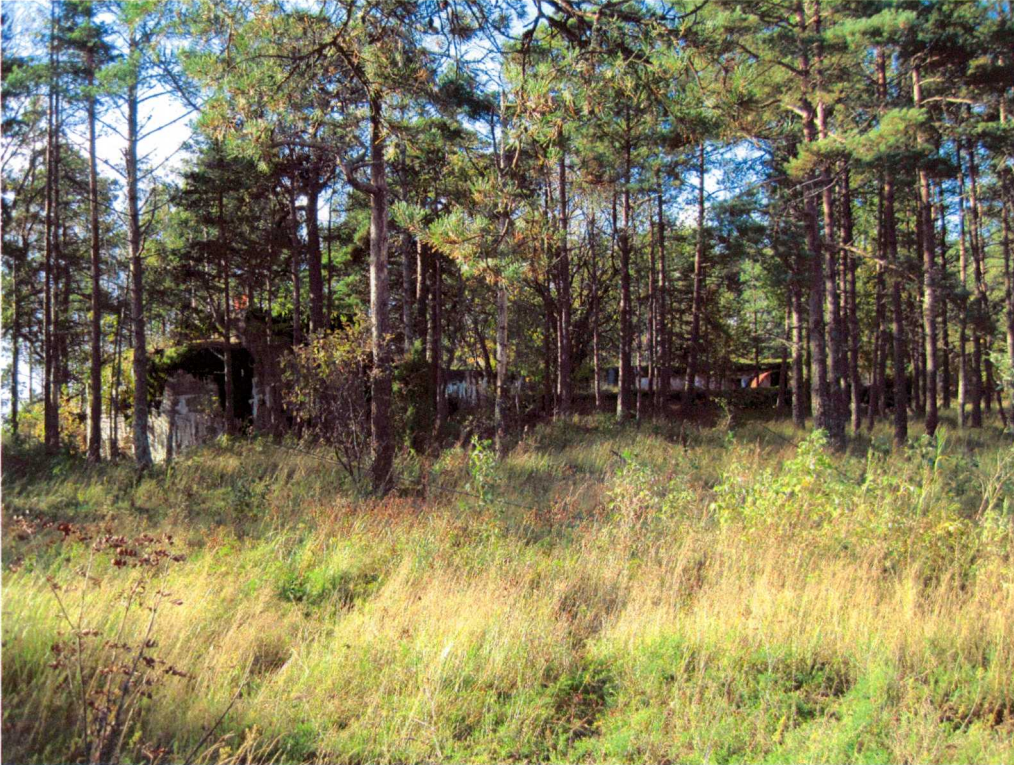
Maastotarkastuksen perusteella linnoiterakenteet ovat edelleen melko hyvässä kunnossa. Niissä on ajan myötä syntynyttä luonnollista kulumista kuten raudan korroosiota ja betonipintojen rapistumista. Paikoin linnoitteet ovat vesakon ja puuston peitossa.

Kuva 5. Tykkipatterin itäpäätä. Puusto on kasvanut tykkipatterin ympäristöön ja läheisyyteen. Kuvattu koillisesta.

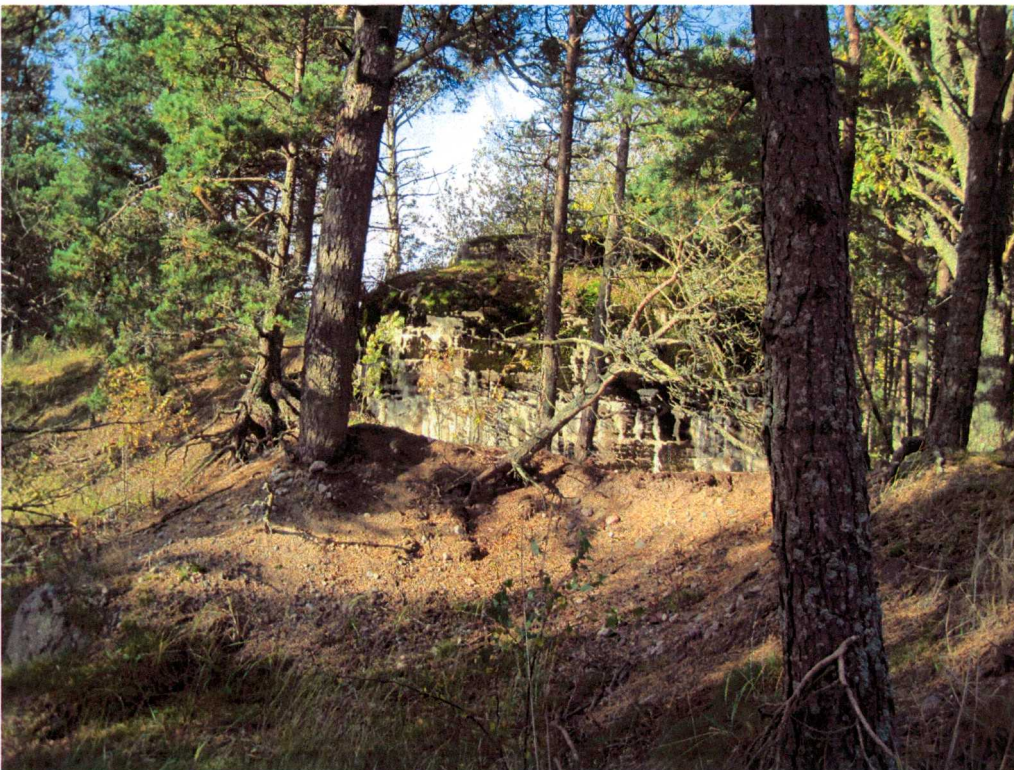
Kuva 6. Tykkipatterin itäpäätä. Kuvattu kaakosta.

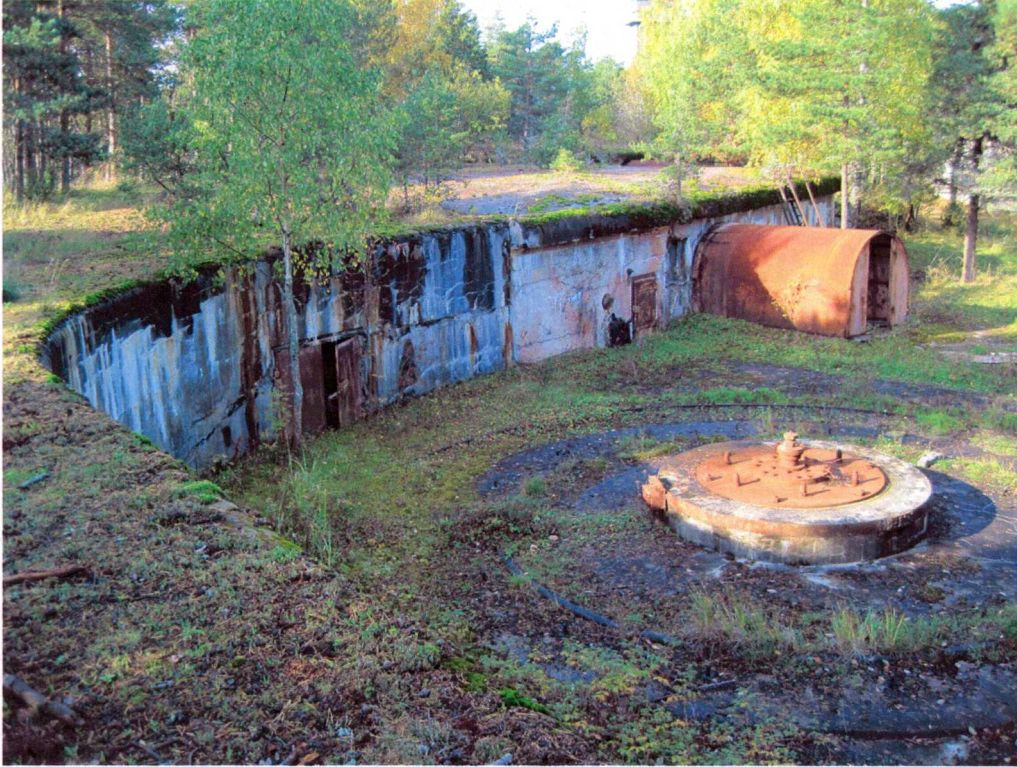
Kuva 7. Tykkipatterin tykkipihaa. Metallipelti muodostaa suojatun sisäänkäynnin maanalaisiin tiloihin vievälle oviaukolle. Kuvattu kaakosta.

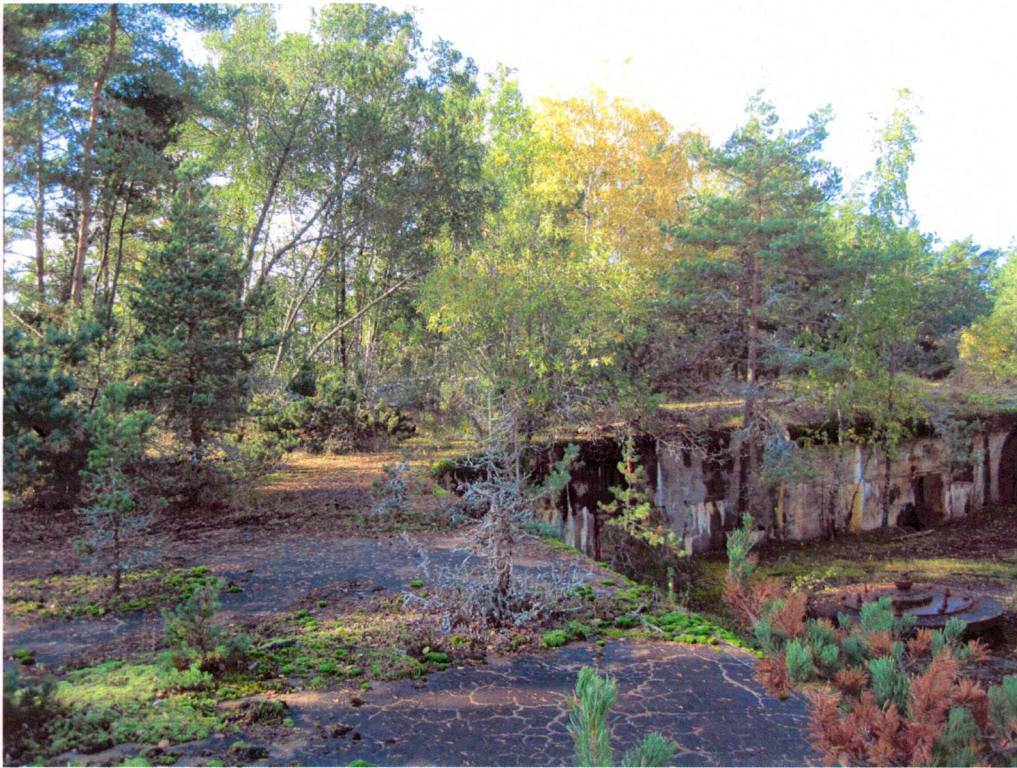
Kuva 8. Tykkipatterin päällystä. Puut kasvavat suoraan betonissa ja vaurioittavat betonipintaa, mistä vesi- ja pakkaseroosio jatkavat rakenteen tuhoamista juuriston lisäksi. Kuvattu idästä.

8. Tarkastuksen pohjalta vaikuttaa siltä, että Rysäkarilla on perusteltua tehdä tarkempi arkeologinen inventointi. Inventointitietojen pohjalta on perusteltua tehdä hoito- ja käyttösuunnitelma linnoitteille ja muille mahdollisille arkeologisille jäänteille. Muinaisjäännöksen säilymisen näkökulmasta hoidon kiireellisimmät toimenpiteet liittyvät linnoitteiden vaurioitumisen ehkäisyyn. Lyhyellä tähtämellä perustelluimpia hoidon toimenpiteitä ovat ennaltaehkäisevät vesakon ja sellaisen puuston poistotyöt, jotka juuristollaan voivat vaurioittaa betonirakenteita tai jotka voi tuulussa kaatuessaan aiheuttaa rakenteiden hajoamisen. Pidemmällä tähtämellä on mietittävä kulkemisen aiheuttamaa kulumista ja sen ehkäisyä esim. suunnitelmallisella kasvittamisella sekä kulunohjauksen ja kulkurakenteiden rakentamisella.

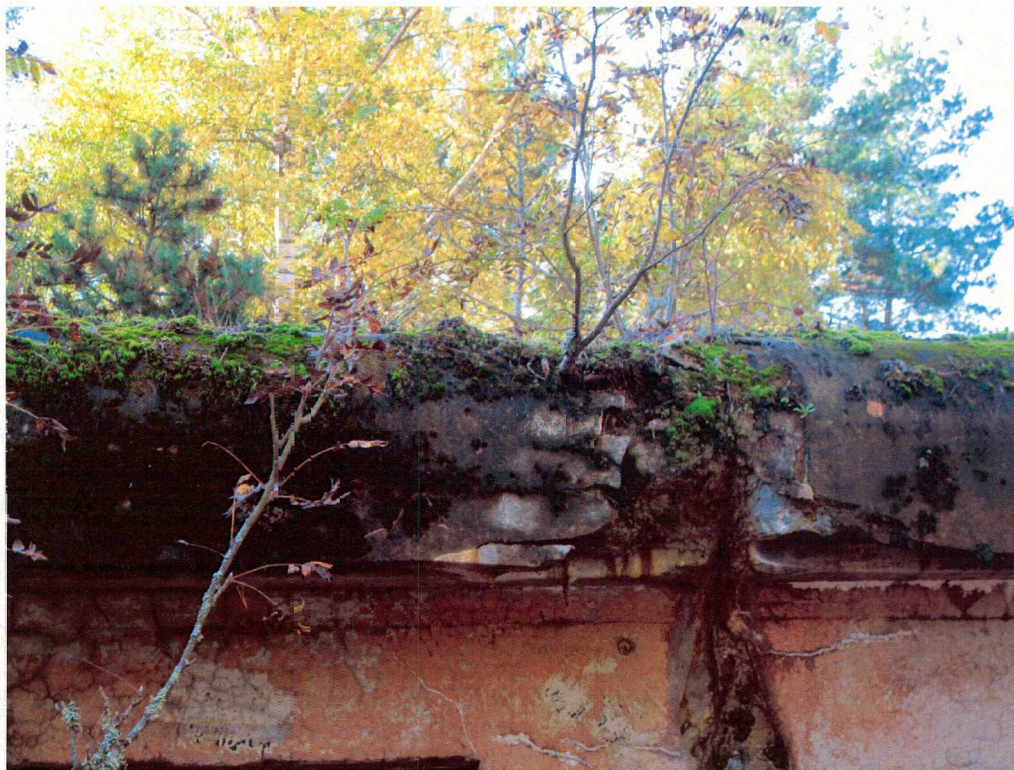
Kuva 9. Yksityiskohtakuva juuriston ja sadeveden hajottamasta tykkipatterin reunaosasta. Kuvattu pohjoisesta.

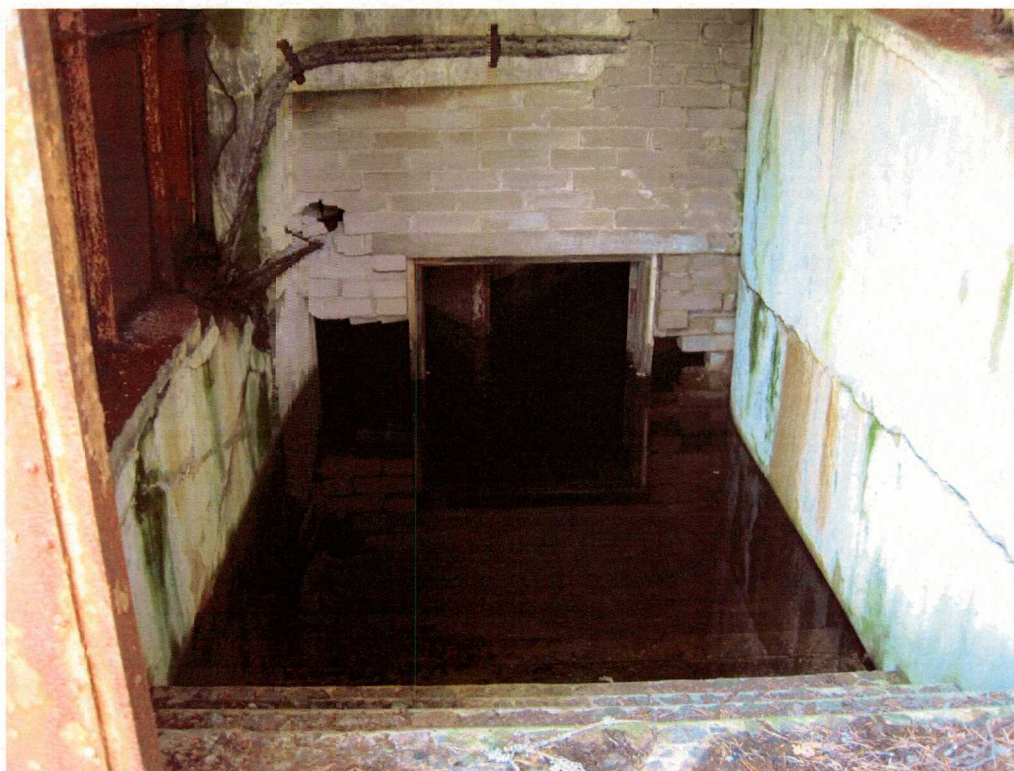
Puolustusvoimat on päästänyt tykkipatterin maanalaisiin osiin meriveden eikä niiden kunnosta ole tarkempaa tietoa. Maanalaiset osat ovat suhteellisen laajat ja merivesi on ainakin jossain määrin nopeuttanut raudan korroosiota ja siten todennäköisesti myös betonin vaurioitumista. Veden liikkeen vaikutusta rakenteisiin ei pystytty arvioimaan mutta jossain määrin vedenpintojen jäätyminen on vaikuttanut näkyvissä oleviin sisäseinä- ja porraspintoihin.

Kuva 10. Tykkipatterin sisäänvievä käytävä patterin läns päässä. Merivesi täyttää maanalaiset osat. Kuvattu pohjoisesta.

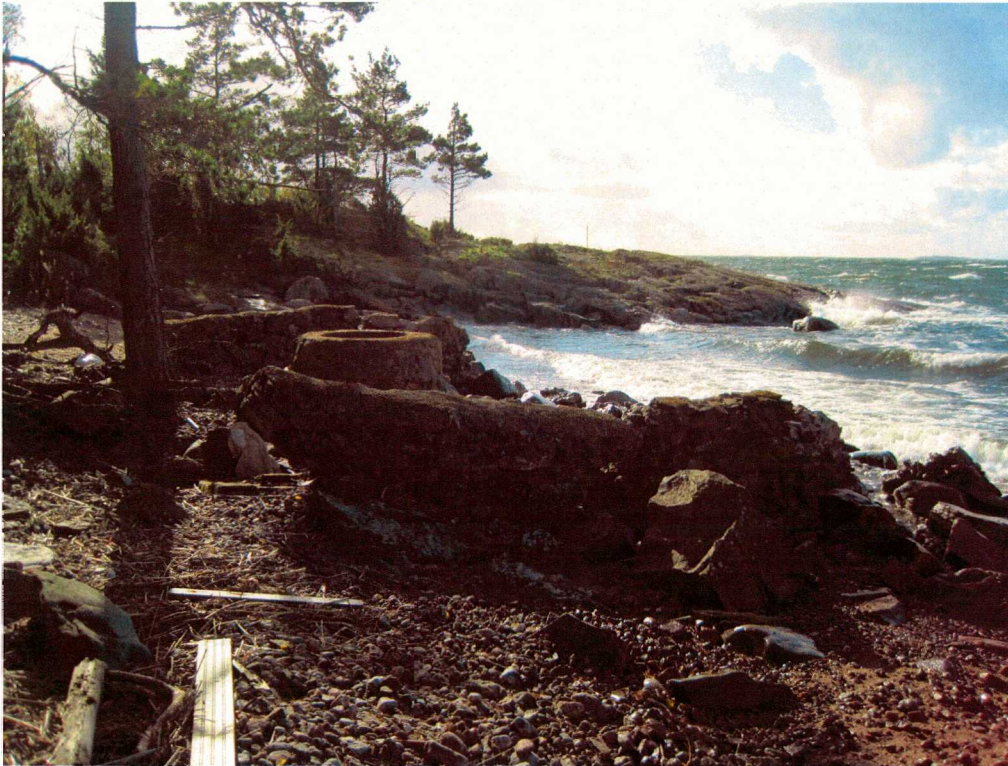
9. Osa linnoiterakenteista on nykyisellään vaarallisia. Esimerkiksi rautaiset korodoituneet portaikot ulkona eivät ole turvallisia kiipeillä. Saaren lounaisosassa rannalla olevat osittain aallokon kuluttamat kivirakenteet voivat hajota päällä liikuttaessa. Betonirakenteiden reunoilla on suoran putkamisvaaran lisäksi vaara pudota betonirakenteiden reunan murtuessa. Tämä koskee erityisesti rintavarustusta. Pudotusta on useampi metri. Rintavarustuksen sisään vievät aukot ja portaikot päätyvät vesipintaan. Näissä kohdissa on mahdollinen hukkumisvaara, koska osa vesistä muodostaa syvänteitä rakenteisiin. Em seikat huomioon ottaen kohteen turvallisesti tekemisen ratkaisut on perusteltua liittää hoito- ja käyttösuunnitelman tekemiseen ja toteuttaa tarpeellisessa määrin ennen kuin kohdetta käytetään esimerkiksi matkailu- tai viikistystoiminnassa.

Kuva 11. Rysäkarin länsirannalla olevia betonista ja kivistä tehtyjä linnoitusrakenteita, joita aallokko on kuluttanut. Kuvattu koillisesta.

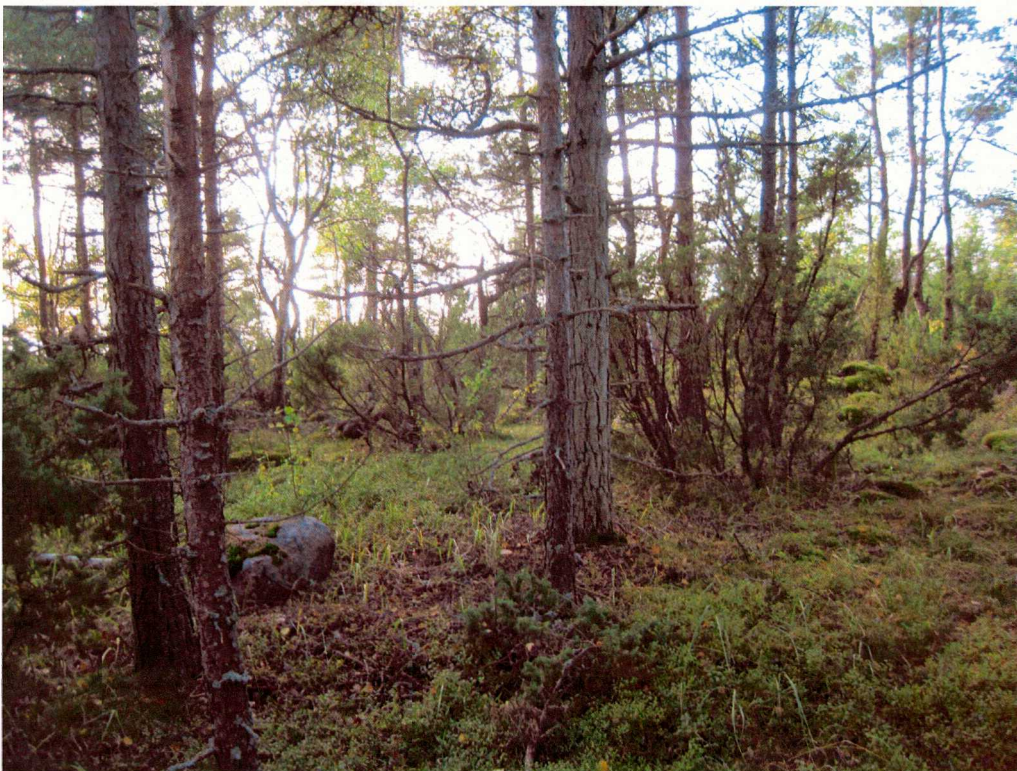
7. Rintavarustuksen eteläpuolella saaren kallioiden välissä on rehevämmän kasvillisuuden alueita. Lounaisosassa saarta on pienialainen luonnonsuojelualue, joka käsittää merenrantaniityn. Kasvillisuusalueet poikkeavat selvästi alueen muusta kasvillisuudesta. Tiheäkasvuisessa metsikössä heinikon seassa on havaittavissa epämääräisiä kivirakenteita. Valitettavasti maastokäynnillä ei ollut mukana GPS-laitetta, joten rakenteiden paikantamista ei tehty.

Historiallisten tietojen mukaan Rysäkarilla (ent. Ryssänkari/Rysskär) on ollut kylä tai asutusta saaren eteläpuolella. Rehevän kasvillisuuden alueet ja kyläasutus saattavat liittyä toisiinsa. On mahdollista, että kallioiden välisiin painumiin on kertynyt vähitellen ihmisen toiminnan tuloksena eloperäistä jätettä, joka on mahdollistanut kasvillisuuden kasville suotuisimmat olot.

Kuva 12. Tykkipatterin eteläpuolisten kallioiden välissä olevaa rehevämmän kasvillisuuden aluetta. Kuvattu pohjoiskoillisesta.

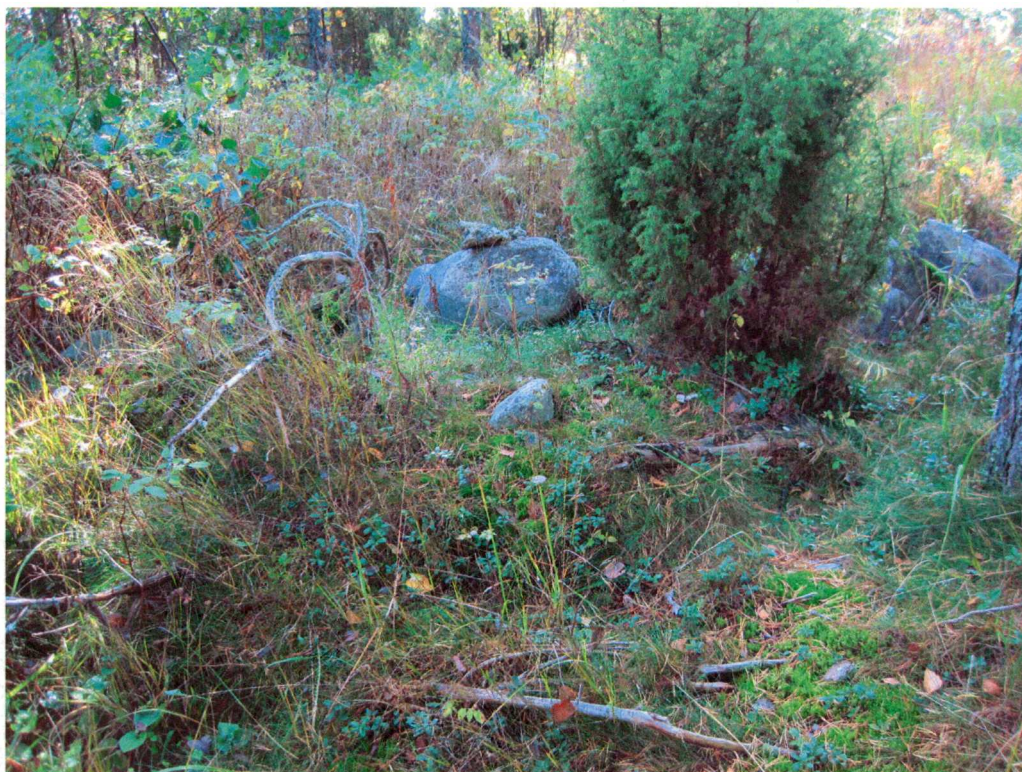
Kuva 13. Yksi tykkipatterin eteläpuolisten kallioiden välissä olevan rehevämmän kasvillisuuden alueella havaituista epämääräisistä kivirakennelmista. Kuvattu lounaasta.

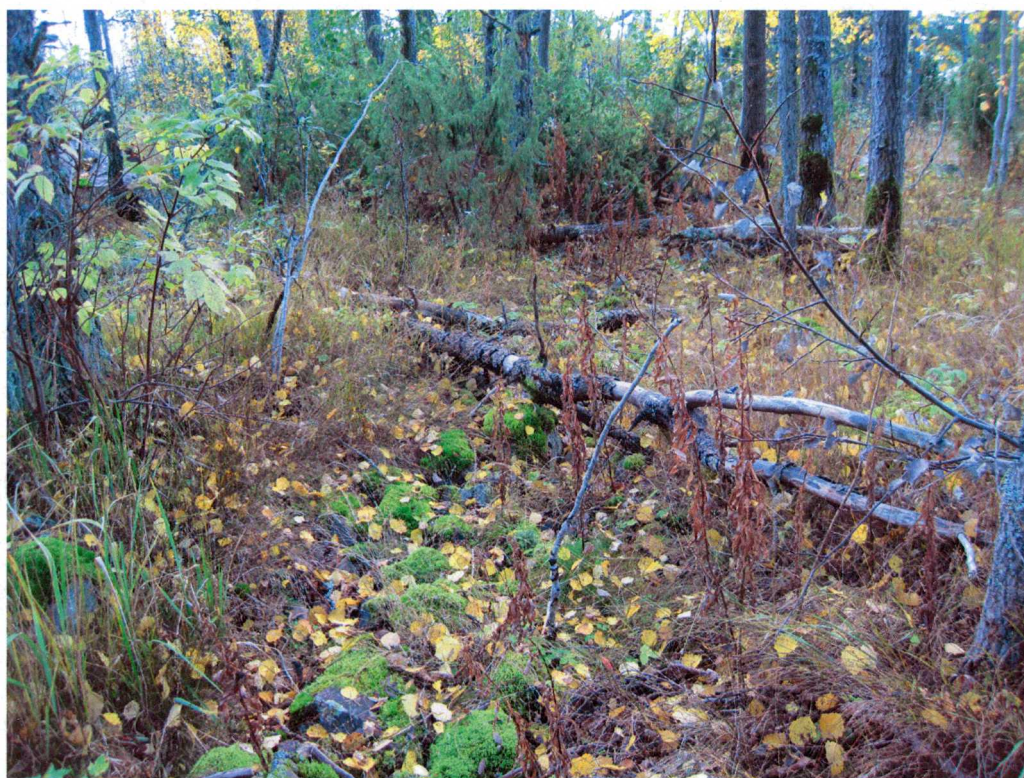
Kuva 13. Tykkipatterin eteläpuolisten kallioiden välissä olevan rehevämmän kasvillisuuden alueella havaittu epämääräinen kivivalli. Kuvattu etelästä.
