Kertomus Grabbackan korjaustöistä kesällä 1960:

Grabbakan korjaustöiden kuvaluettelo kesällä 1960.

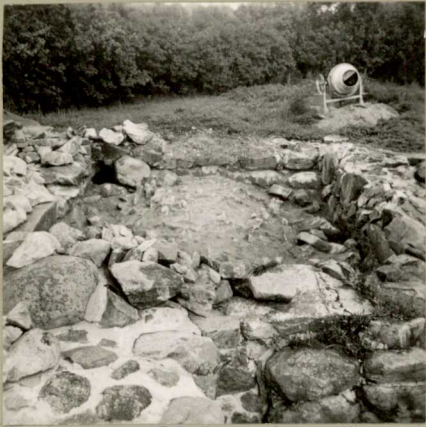
NEG. RHO 60495

Huone 5:ttä kattava harmaakiviholvi vuoti ja vesi pääsi valumaan itse huoneeseen ja samalla se teki holvin hauraaksi. Tästä syystä katsottiin välttämättömäksi kattaa holvi uudelleen. Vuonna 1951 tehty kate poistettiin. Se koostui turpeesta, hiekasta ja alimpana olevasta sementtilaastista, joka oli muurattu holvin laen päälle; sementtilaastin ja holvin väliin oli kuitenkin pantu hiekkaa, joka oli niin ohutta, ettei vesi valunut sen läpi, vaan piti ala- ja yläpuoleiset laastit aina kosteina. Tämä oli holvin säilymiselle vaaraksi.

- Kuva 1 Yleiskuva huone 5:n holvin laesta puhdistuksen jälkeen. Valok.
etelästä. neg.rho. 60495.
- " 2 Sama. Valok. etelästä. neg.rho. 60496.
- " 3 Yleiskuva huone 5:n holvin laesta puhdistuksen jälkeen. Valok.
pohjoisesta. neg. rho. 60497.

Kun yllä mainittu kate oli poistettu, hakattiin holvin tasakerran länsi- ja itänurkkiin vedenjohtoaukot. Tässä pyrittiin mahdollisuuksien mukaan varomaan seinän alkuperäistä muuria. Holvin kattaminen suoritettiin seuraavasti: holvin laki tasoitettiin sementtilaastilla ja hiekalla. Tämän päälle luotiin vettäjohtava, karkeahko sorakerros, jonka päälle valettiin betonilaatta. Tämä saumattiin tarkoin seinin, ettei sen viereen jäisi rakoja, joita pitkin vesi pääsisi valumaan holvin päälle. Betonilaatta peitettiin sitten tervapahvilla ja soralla ja päällymmäiseksi asetettiin turvekerros.

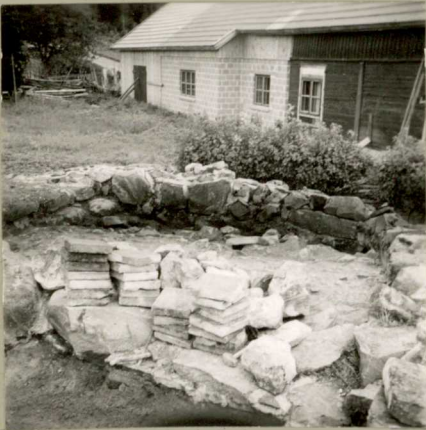
60498

- " 4 Huone 5:n yläpuoleinen seinä. Valok. lännestä. neg.rho. 60498.
- " 5 Huone 5:n yläpuoleinen länsiseinä. Valok. idästä. neg. rho. 60499.
- " 6 Huone 5:n yläpuoleinen koilliskulma. Valok. lounaasta. neg. rho. 60500.

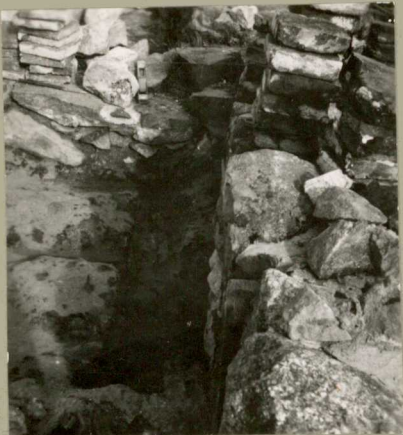
60501

- " 7 Huone 5:n yläpuoleinen kaakkoiskulma. Valok. luoteesta. rho. 60501.
- " 8 Huone 4:n holvin laki ja tiililattia ennen purkamista. Valok.
pohjoisesta. neg. rho. 60502.

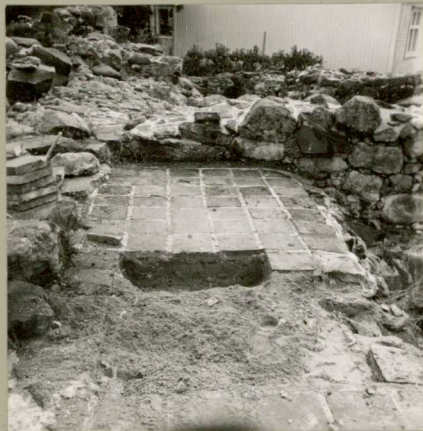
60502

Huone 4:n holvin suhteen vallitsi sama tilanne. Holvin päällä ollut tiililattia purettiin. Tiilet olivat osittain vanhoja:

lilattia ei siis missään tapauksessa edes osittainkaan ollut alkuperäisessä asussaan, eikä voi varmasti väittää, että lattia koskaan olisi alun perin ollut juuri tässä kohden. Sen alla oli n. 30 cm paksuinen karkeahko hiekkakerros, jonka alla oli jo holvin laki, jota peitti pikikerros.

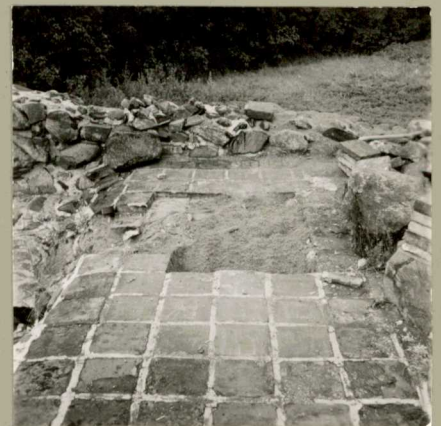
60503

- " 9 Huone 4:n holvinlaki ja tiililattia ennen puhdistusta. Valok.
etelästä. neg. rho. 60503.
- " 10 Huoneen 4:n holvinlaki puhdistuksen jälkeen. Valok. pohjoisesta.
neg.rho. 60504.

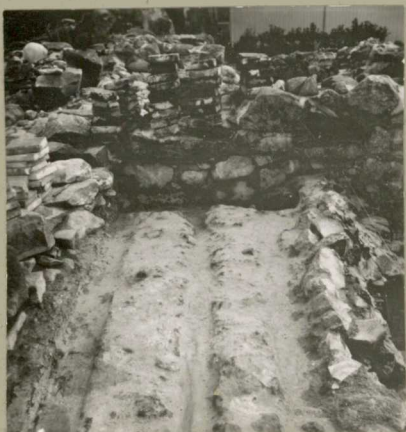
60504

Paljastunut holvinlaki koostuu merkillisestä muurauksesta (vrt. mittauspiirros v:lta 1960). Heti huoneen koillisen tasakerran alapuolella on olka ja tästä edelleen lounaaseen kolme poikkitaista syvennystä. Huoneen pitkien seinien vieressä on yksi pitkittäinen vako. Vakojen välissä on vastaavat kohoumat. Rakennelma on muurattu laastilla ja tiileistä. Laasti on samaa kuin holveissa. Rakennelma on selvästi jatkunut lounaaseen päin. Sen tehtävää ei tarkoin pystytty määrittelemään. Missään tapauksessa se ei ole tekemisissä välilattiaan kuuluvien tukirakennelmien kanssa, vaan lähinnä tulee mieleen hypokaustin jäte.

Yllä kuvattua rakennelmaa ei katsottu voitavan peittää rautabetonilla, vaan sen päälle tehtiin matala pulpettikatto, joka jäi seinien yläpinnan alapuolelle. Luoteisseinään puhkaistiin vedenjohtoaukot seinien siihen osaan, joka on muurattu Grabbackan ensimmäisten korjausten yhteydessä, joten alkuperäinen seinä jäi koskemattomaksi.

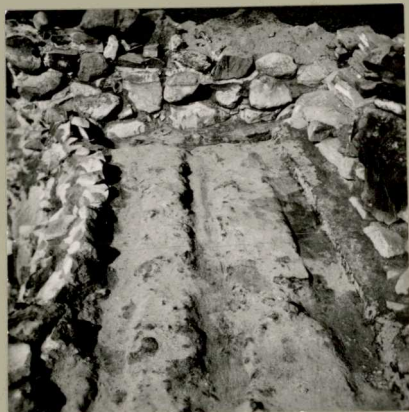
60505

- " 11 Huoneen 4:n holvinlaki puhdistuksen jälkeen. Valok. etelästä.
neg. rho. 60505.
- " 12 " " " " " " lännestä.
neg. rho. 60506.
- " 13 " " " " " " " "
neg. rho. 60507.

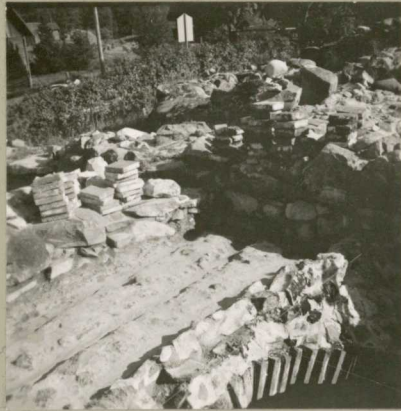
14. NEG. RHO 60508

- " 14 " " " " " " lounaasta.
neg. rho. 60508.
- " 15 Huone 4:n holvi alapuolelta. neg. rho. 60509.
- " 16 Huone 4:n holvi alapuolelta. neg. rho. 60510.
