Loviisa, Svartholman merilinnoitus

Pohjoisen rantavarustuksen ampuma-aukon dokumentointi

28.9.2007

Ampuma-aukon dokumentointi

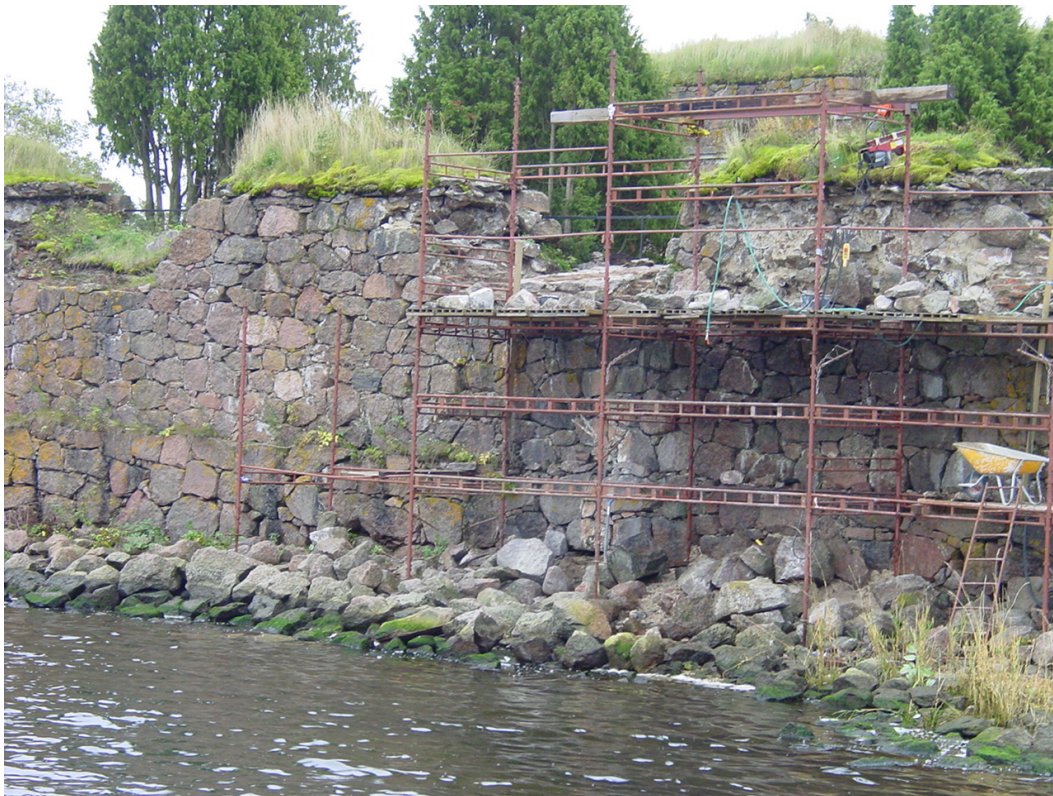
Dokumentoitu ampuma-aukko kuvan keskellä rakennusteline vierellään.

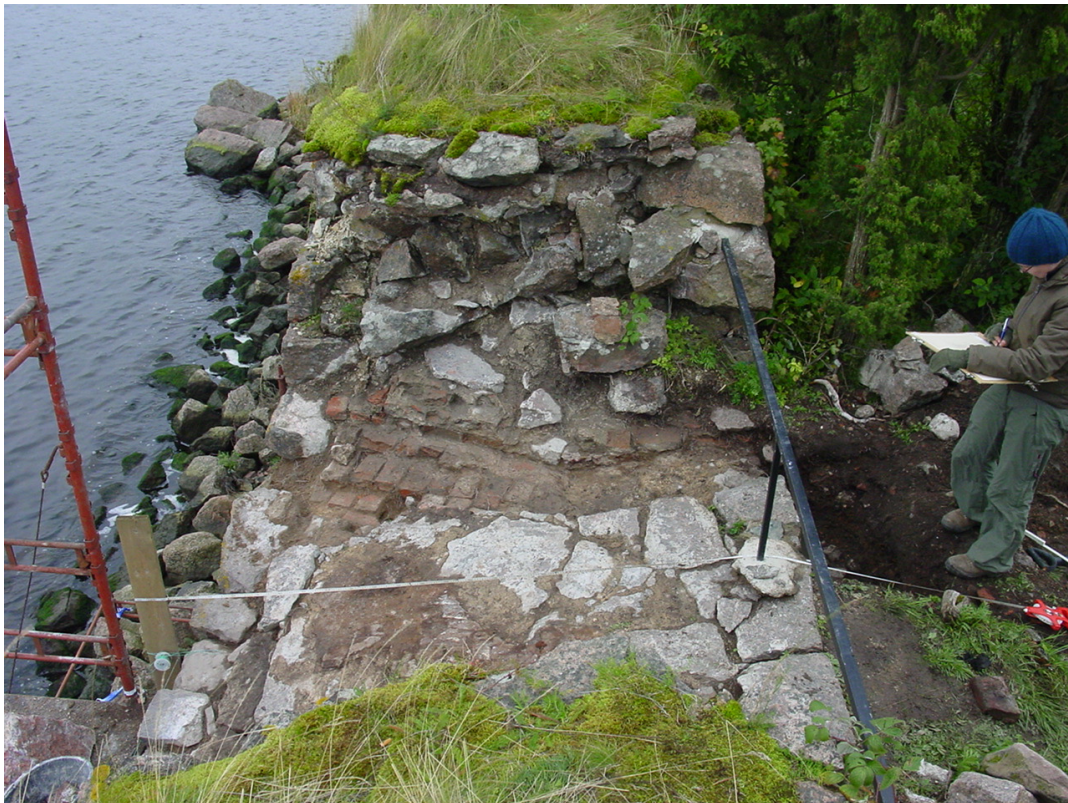
Peruslinja eli rullamitta viritettynä aukon poikki. Taustalla Riikan piirtämä itäprofiili. Riikka dokumentoimassa koekuoppaa. Kuvaussuunta W-E.

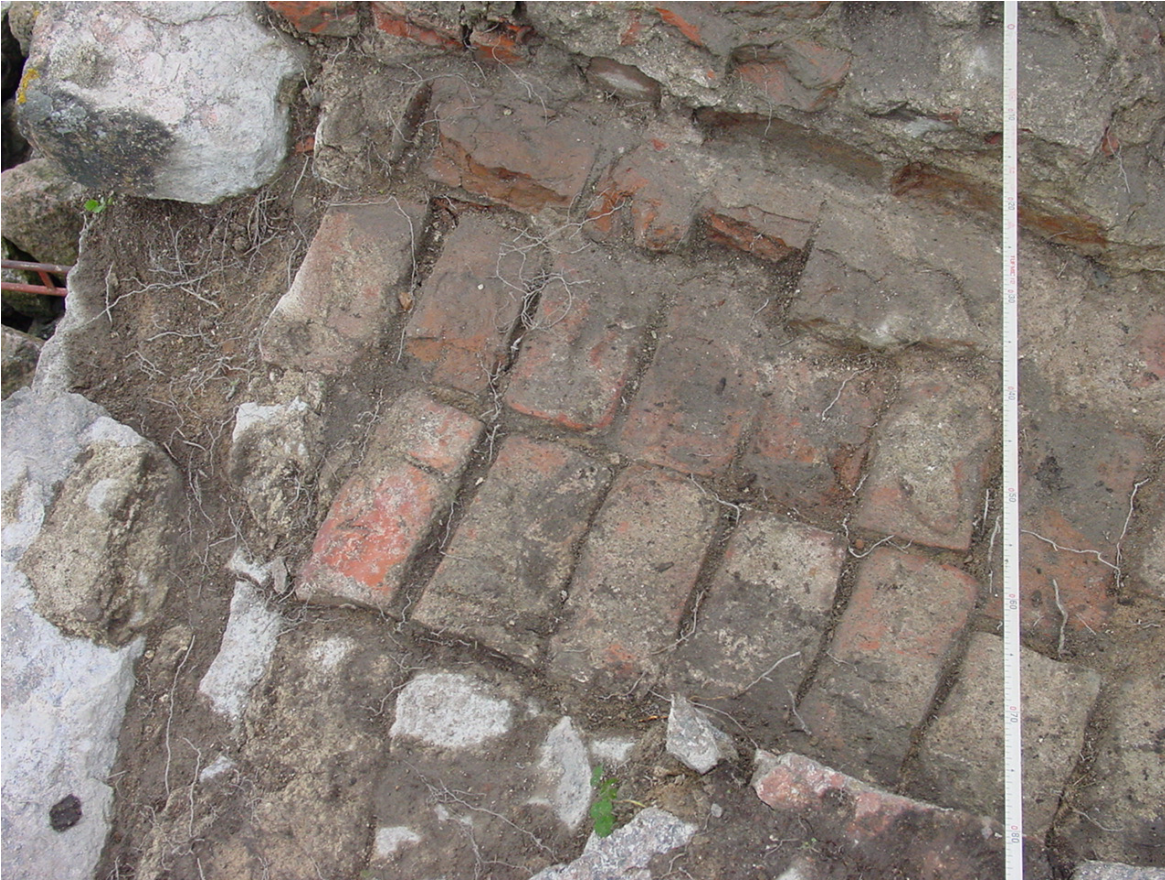
Aukon itälaidan tiilitaso ennen purkamista. Kuvaussuunta W-E.

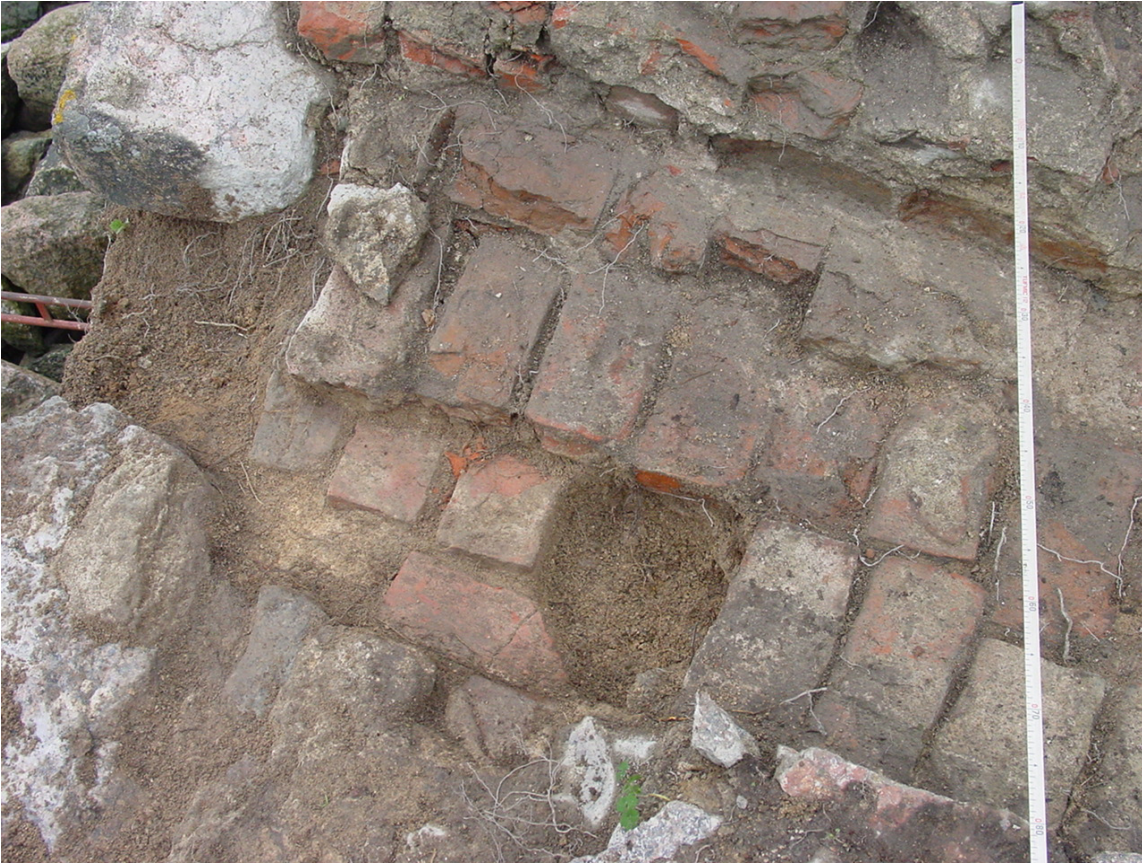
Toinen tiilikerros kaivettu esille. Se ei kattanut koko aluetta. Tiilien välissä ja alla on hiekkaa. Kuvaussuunta W-E.

Limityksen suhteen vaikutti siltä, että tiilikerrokset lomittuvat puolen tiilen leveydeltä päällekkäin niin pituus kuin leveyssuunnassakin. Ks. Kuvat edellä. Kuten profiilipiirroksistakin huomaa, on tiilitasoja rakenteessa useita. Kuvien perusteella niitä vaikuttaa olevan ainakin kuusi. Tiilirakenne muodostaa ikään kuin ytimen kivilaaosta ja luonnonkivistä rakennetun muurin sisään. Kivimuurin korkeus tiilien päällä on ainakin metri. Alimmaisissa tiilikerroksissa tiilien välissä sekä tiilikerrosten välissä on hiekkaa. Ylemmissä kerroksissa tiilet on sidottu toisiinsa laastilla. Laasti oli väriltään kellertävänruskeaa.

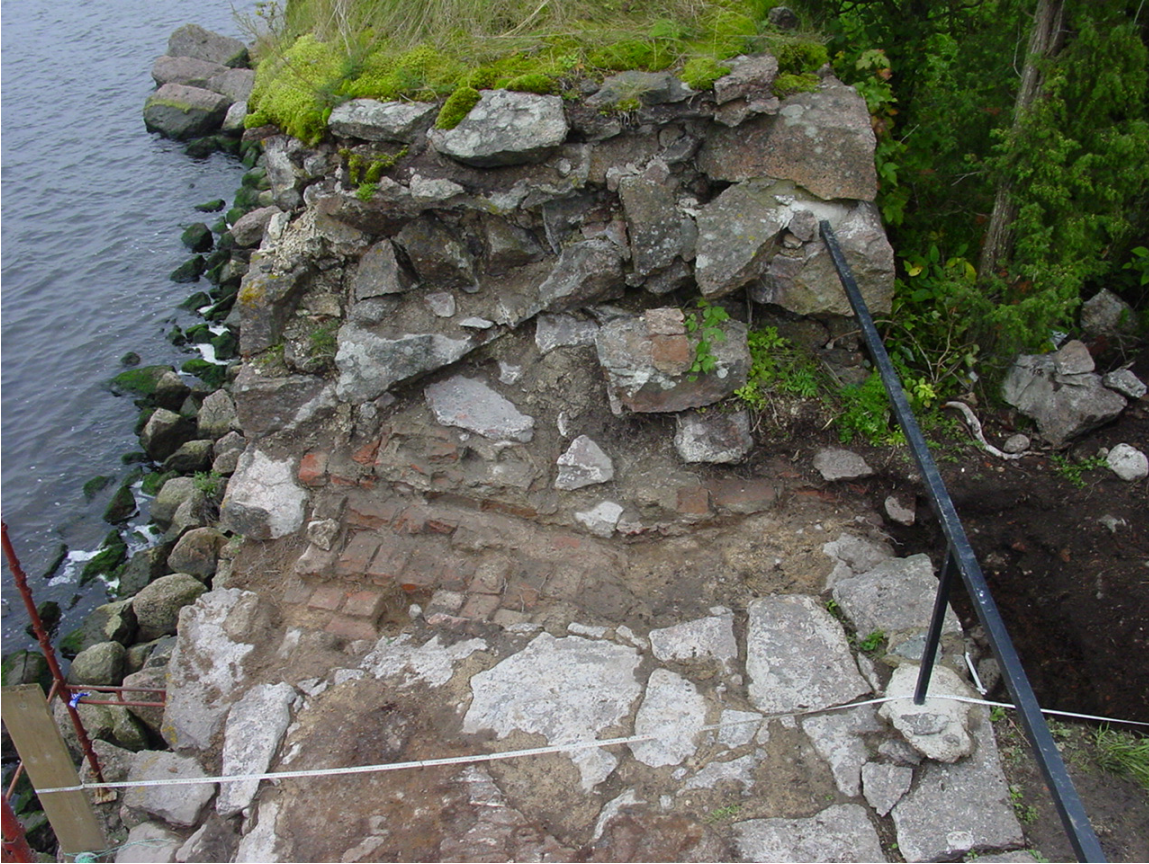
Itäprofiilia. Tiilikerroksia on rakenteessa ainakin kuusi. Kuvaussuunta W-E.

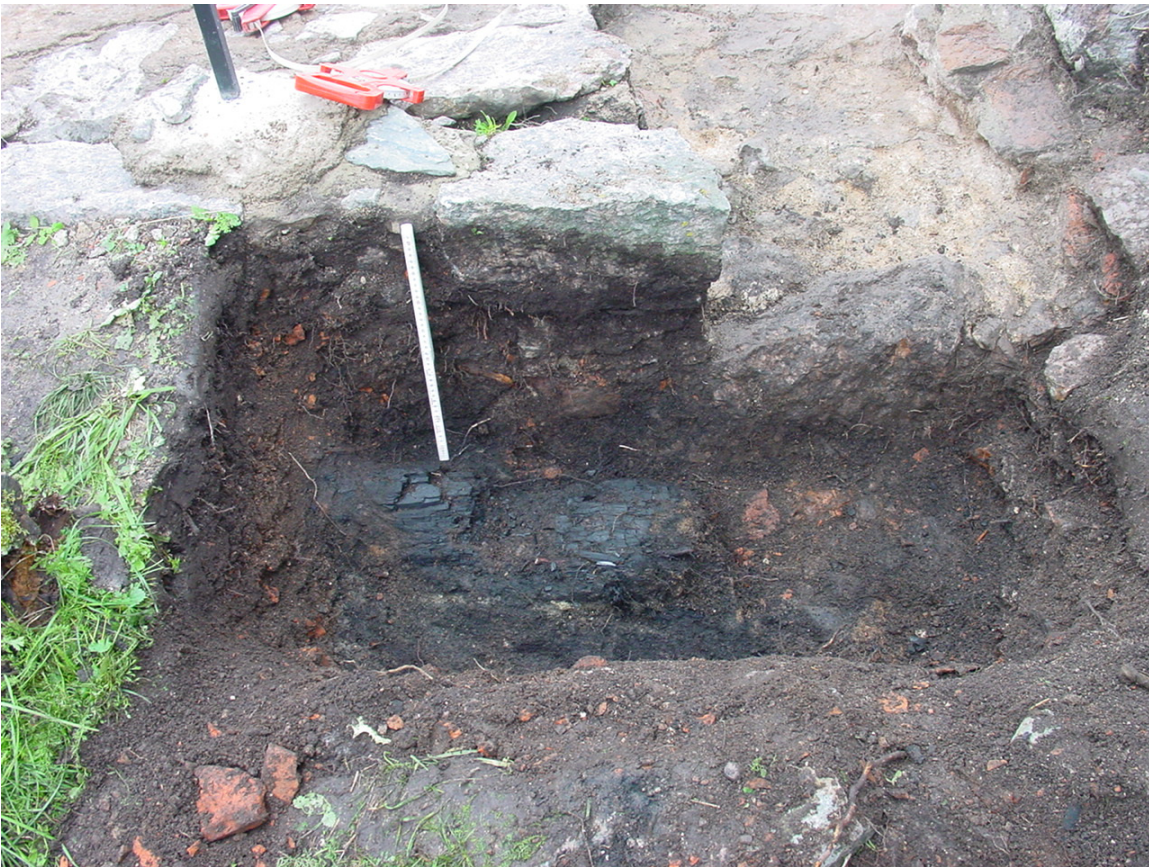
hiekansekainen multa, jossa oli seassa tiilimurskaa. Tämä ulottui noin 40 cm:n syvyydelle. Noin 35 cm:n syvyydellä maanpinnasta tuli koekuopasta esiin muurinsuuntainen eli itä-länsi -suuntainen hiiltynyt hirsi. Se ei ulottunut koko koekuopan poikki, vaan sijoittui lähinnä kuopan länsiosaan. Hirren pituus oli 60 cm ja leveys 22 cm. Hirren paksuus oli noin 15 cm. Hirren alapinnan tasolla oli koko koekuopan kattava 5-7 cm paksu hiilensekainen maannos (eli mahdollisesti palokerros).

Hiiltynyt hirsi koekuopan länsiosassa. Taittomitan pituus 40 cm.

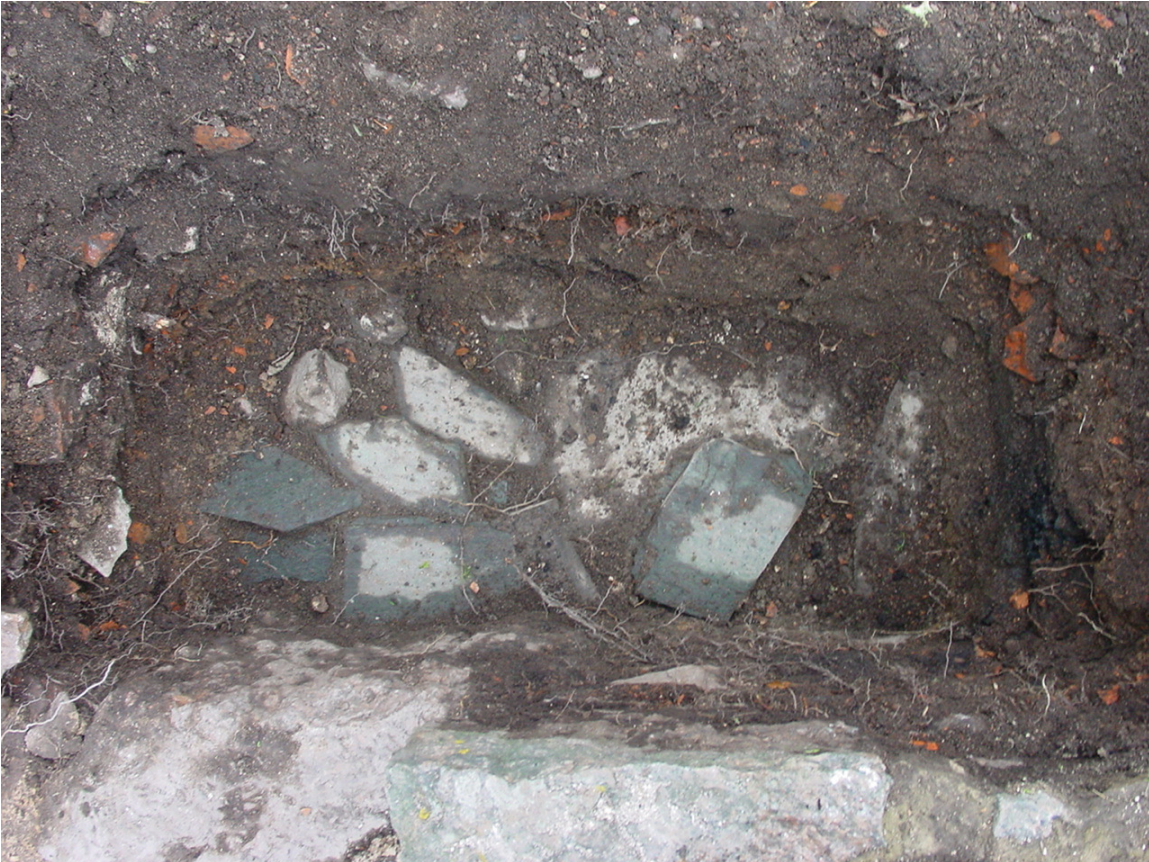
ympärille ja päälle oli ladottu pienempiä luonnonkiviä sekä laattamaisia liuskekiviä. Kivet kattoivat koko koekuopan pohjan ja taso mahdollisesti jatkui koekuopan ulkopuolelle.

Koekuopan pohjalla oli laattoja liuskekiveä. Kuvaussuunta N-S.

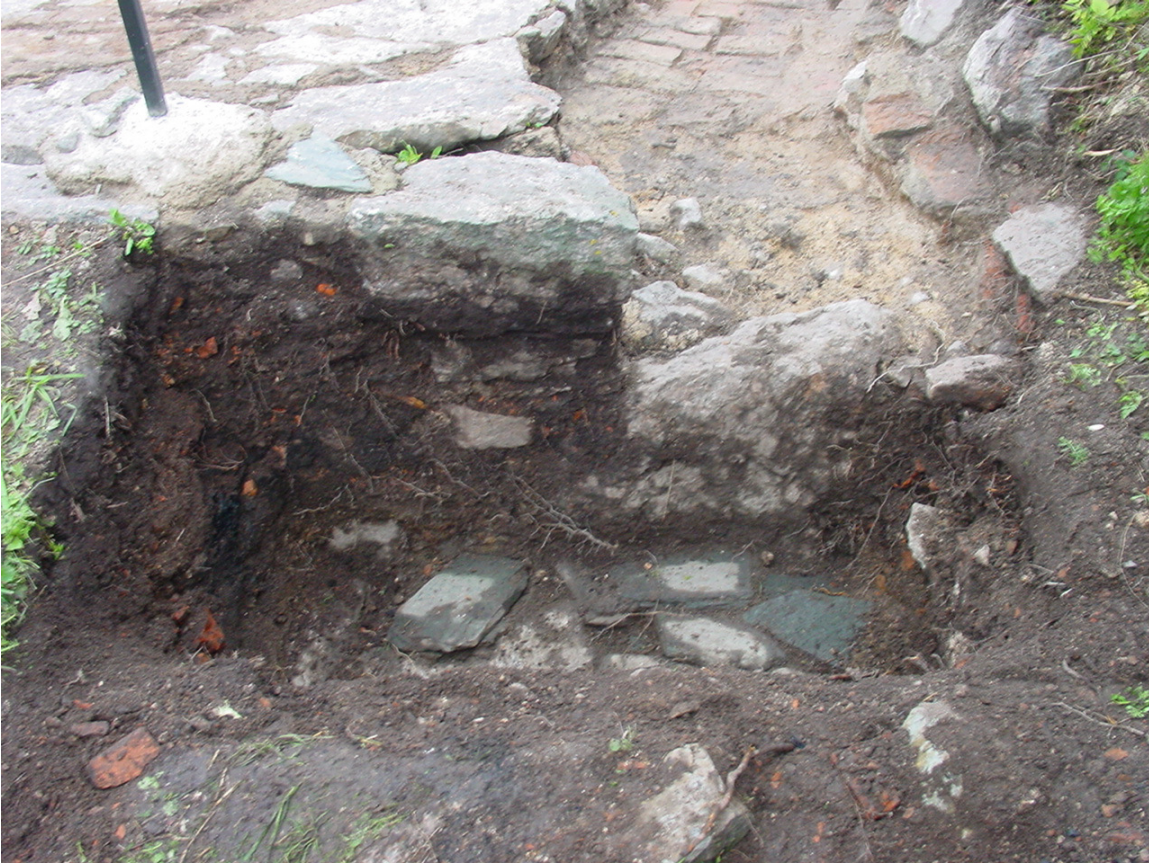
Koekuopan pohjoisprofiili. Pohjalla näkyy liuskekiviä. Kuvaussuunta S-N.

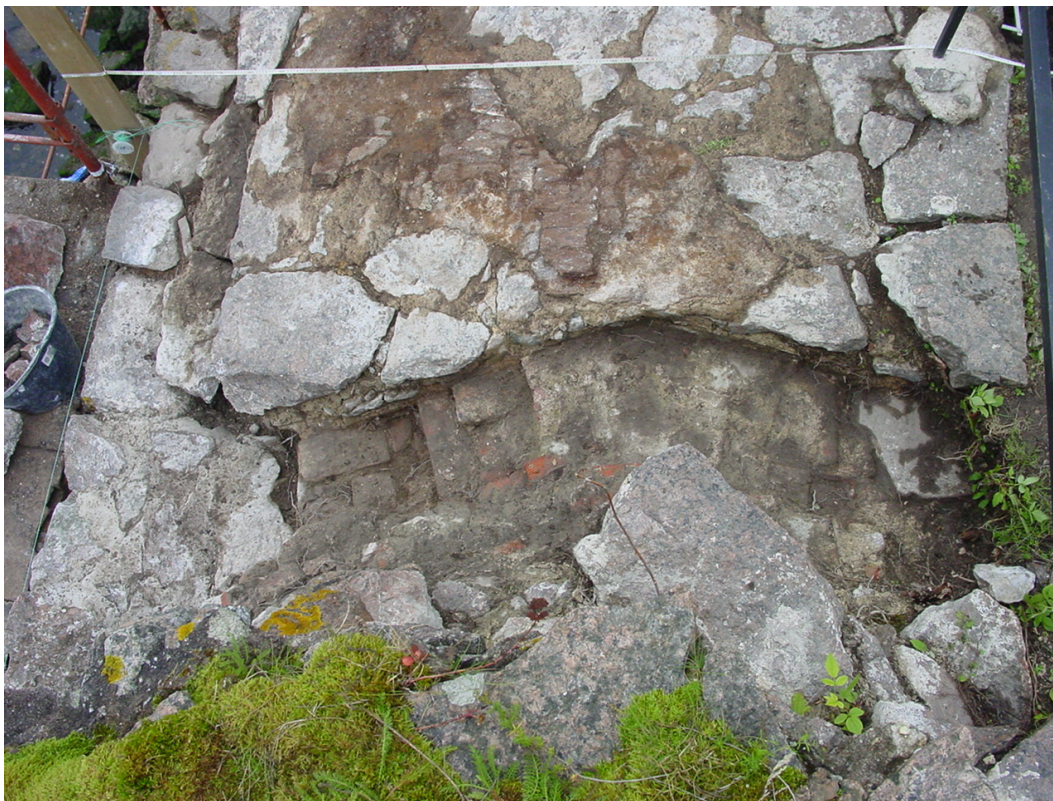
Ampuma-aukon länsilaitaa. Kuvaussuunta W-E

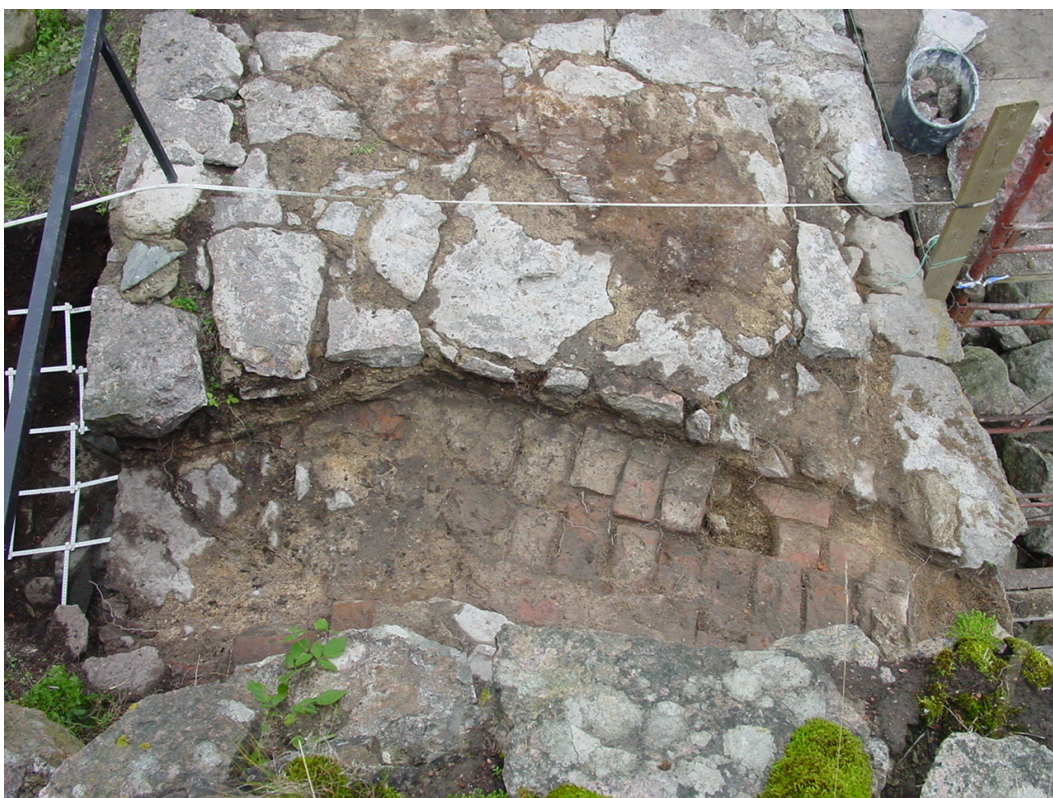
Aukon itälaitaa. Kuvaussuunta E-W.

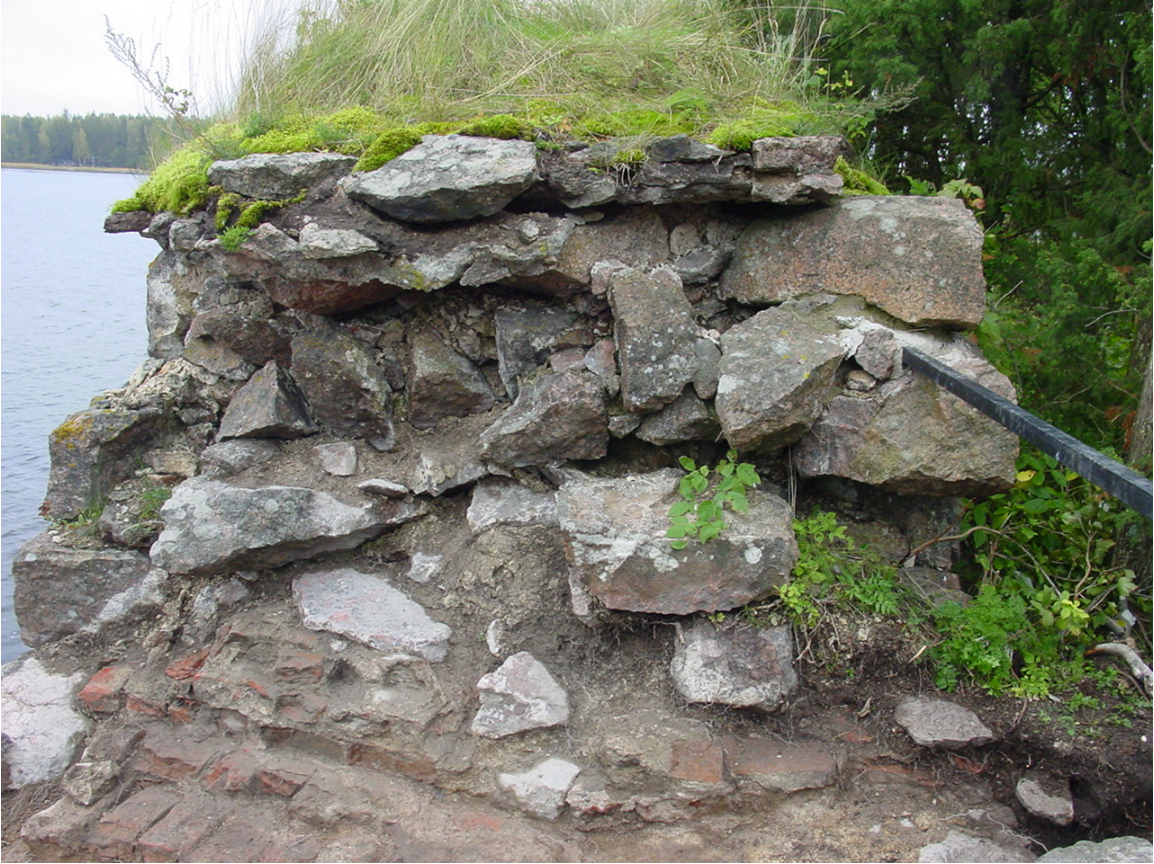
Dokumentoitu E-profiili. Kuvaussuunta W-E.

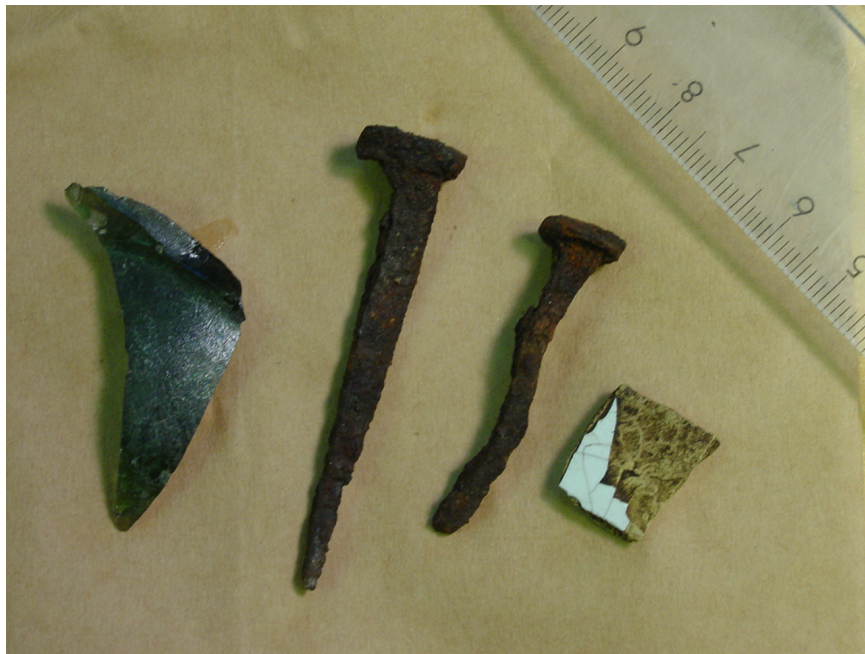
Löytöjä, joita ei otettu talteen.
