**Loviisan maalinnoituksen inventointi vuonna 2004
Johanna Enqvist & V.-P. Suhonen**

Museovirasto/RHO

Museoviraston rakennushistorian osasto toteutti 1.-14.9.2004 Loviisan maalinnoituksen inventoinnin. Päämääränä oli selvittää 1700- ja 1800-luvuilla rakennetun maalinnoituksen nykyinen kunto. Lisäksi pyrittiin täydentämään 1970-luvulla tehtyjä inventointeja.

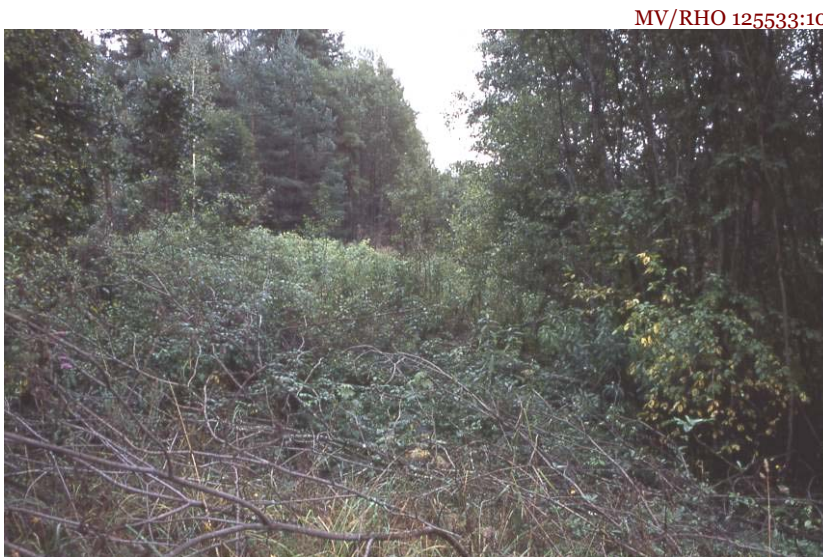
Kuva 1: Kohde 1, osa A. Vallin sisäisivua.
Kuvaaja: V.-P. Suhonen

Vallin pohjoispää on kärsinyt jonkin verran vaurioita Vanhan Viipurintien levennyksen yhteydessä. Tällä kohdalla rintasuojan päälle on myös rakennettu vallin itäpuolella sijaitsevaan omakotitaloon kuuluva pikkumökki. Lisäksi tontilla olevat autonromut ym. roskat ovat aivan vallissa kiinni.

Vallin juurella idässä on heikkoja merkkejä vallihaudasta. Hauta näyttää tuhoutuneen omakotitalojen rakentamisen yhteydessä.

Valli on sekametsän, heinikon ja pensaiden peitossa. Alueella on myös jonkin verran raivausjätettä.

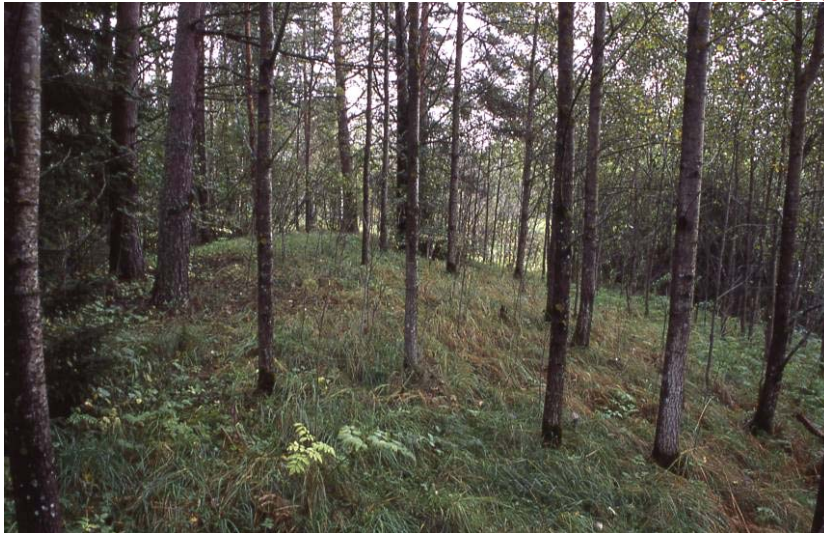
MV/RHO 125533:13

Kuva 2: Kohde 3, osa B. Vallin lakea.
Kuvaaja: V.-P. Suhonen

Vallin päällä on pohjoisessa erittäin tiheä aluskasvillisuus ja joitakin puuntaimia. Etelämpänä vallin laella on muutamia järeämpiä mäntyjä ja katajia, nuorta koivumetsää ja huomattavasti vähemmän aluskasvillisuutta. Vallin molemmat sivut ovat vesakoituneet.

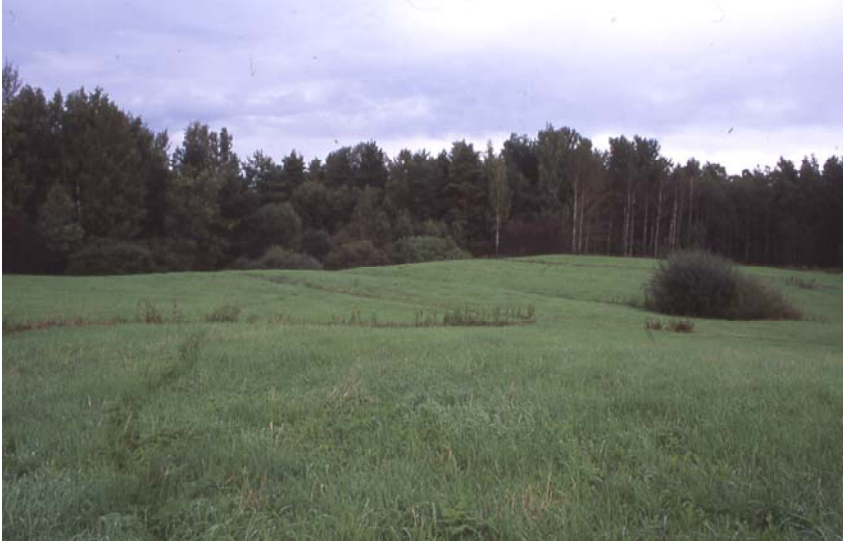
MV/RHO 125533: 7

Saaristotien ja Kotkantien risteyksen koillispuolella olevat vallin osat C-F ovat vanhaa laidunta. Vallit erottuvat matalana noin 40 metriä leveänä luiskana, jonka läpi on kaivettu useita oja. Vallien kulmat ovat edelleen havaittavissa. Kasvillisuuden raivauksen jälkeen myös rintasuoja ja vallikäytävä saattaisivat olla osissa D ja E ainakin osittain hahmotettavissa. C osan pituus on noin 120 metriä, D:n 50 metriä, E:n 40 metriä ja F:n 40 metriä. Valleja on hävinnyt rakennettaessa sekä teitä että bastion Ungernin vierellä olevaa pysäköintialuetta.

Vallin osan C noin 2 metriä korkea sisäsivu on lähes pystysuora. Vallin sisäpuolisella alueella kasvaa tiheä vesakko.

Kuva 3: Kohde 3, osat C-F. Vallien luiskaa.
Kuvaaja: V.-P. Suhonen

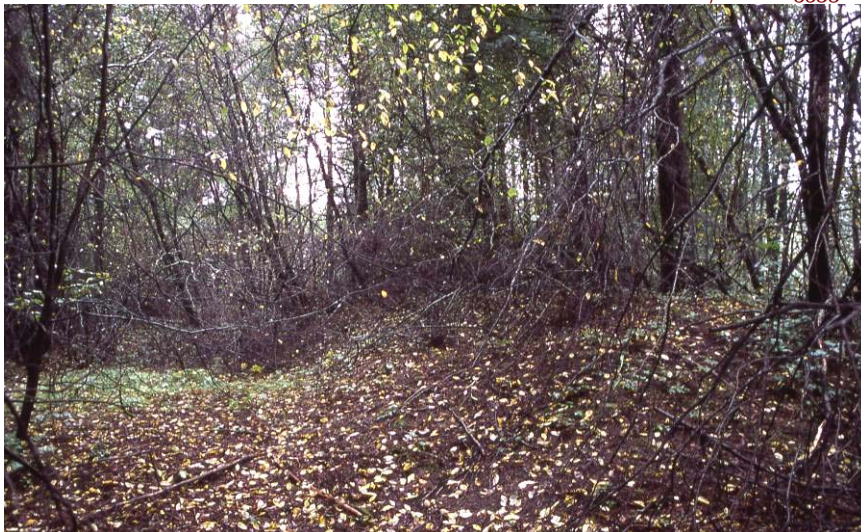
Vallin sisäisivulla on vallihaudan jäännöksiä. Vallin pohjoisosan halki on tehty ulkoilupolku. Vallin eteläpuolen leikkaa oja (ampumasektori?).

Valli on tiheän sekametsän peitossa. Aluskasvillisuutta on muuten vähän, paitsi osan eteläpäässä. Vallin päällä on vanhojen lehtipuiden lisäksi myös jonkin verran kaatuneiden puiden runkojen, risujen ja oksien muodostamaa jätettä.

Kuva 4: Kohde 4, osa B. Vallin sisäisivua.
Kuvaaja: V.-P. Suhonen

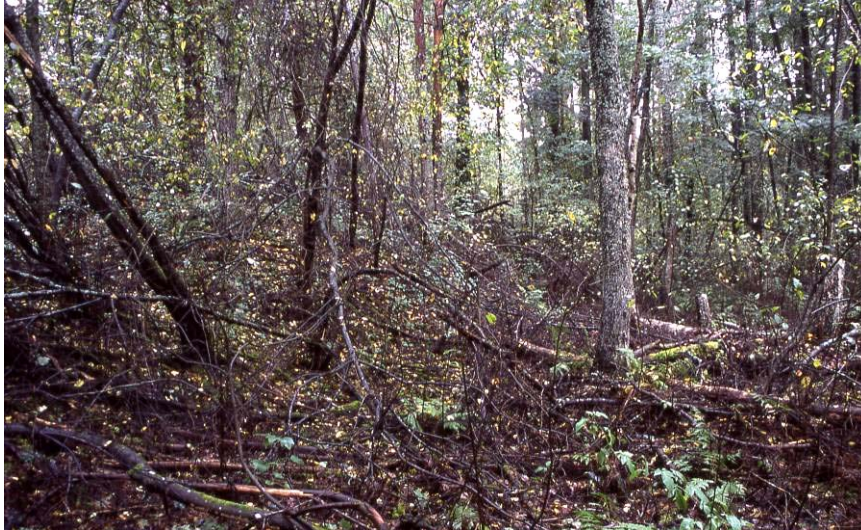
MV/RHO 125533:23

Vallin sisäisivulla on vallihaudan jäännöksiä, mutta niitä on vaikea erottaa korkean aluskasvillisuuden alta. Vallin eteläosan katkaisee koko sen korkeudelta noin 10 metriä leveä aukko, jonka pohjalla virtaa oja.

Valli on sekametsän peitossa. Aluskasvillisuuden määrä vaihtelee vallin eri osissa; itäpäädyssä on vaikeakulkuista ja tiheää lehtipuuvesakkoa. Sähkölínjan kohdalla vallin päällä on runsaasti raivausjätettä.

Kuva 5: Kohde 4, osa C. Vallin ulkosivua.
Kuvaaja: V.-P. Suhonen

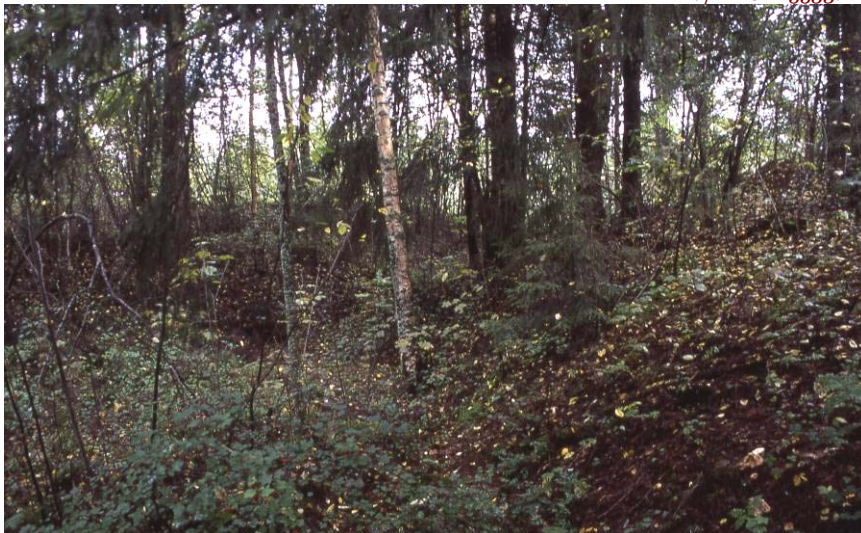
MV/RHO 125533:22

Kuva 6: Kohde 4, osa D. Vallin sisäsivua.
Kuvaaja: V.-P. Suhonen

Vallin molemmilla sivuilla on vallihaudan jäännöksiä. Itäpuolella vallihauta erottuu laajana kosteikkoalueena.

Valli on tiheän sekametsän peitossa. Aluskasvillisuuden määrä vaihtelee vallin eri osissa. Paikoitellen maassa on raivausjätettä.

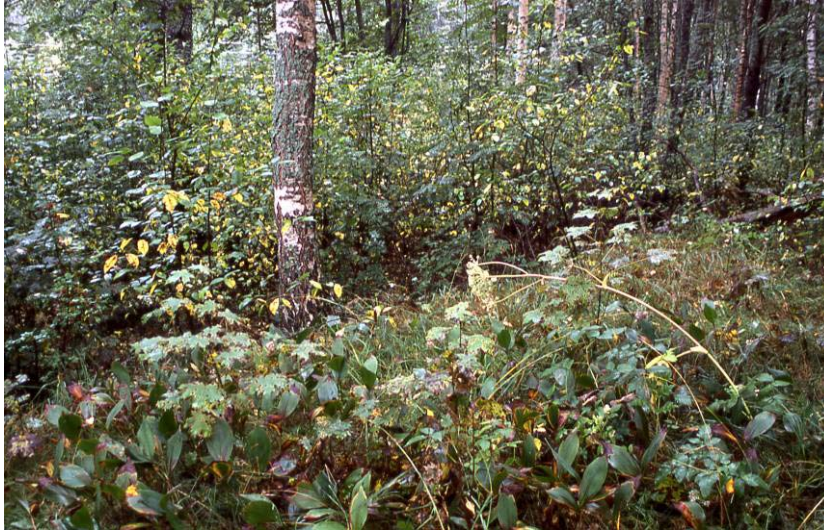
MV/RHO 125533: 16

Kuva 7: Kohde 4, osa E. Vallin lakea ja vesakon peitossa olevaa vallikäytävää.
Kuvaaja: V.-P. Suhonen

Valli on vesakoituneen sekametsän peitossa. Vallin eteläpää on vaurioitunut Vanhan Viipurintien levennyksen yhteydessä.

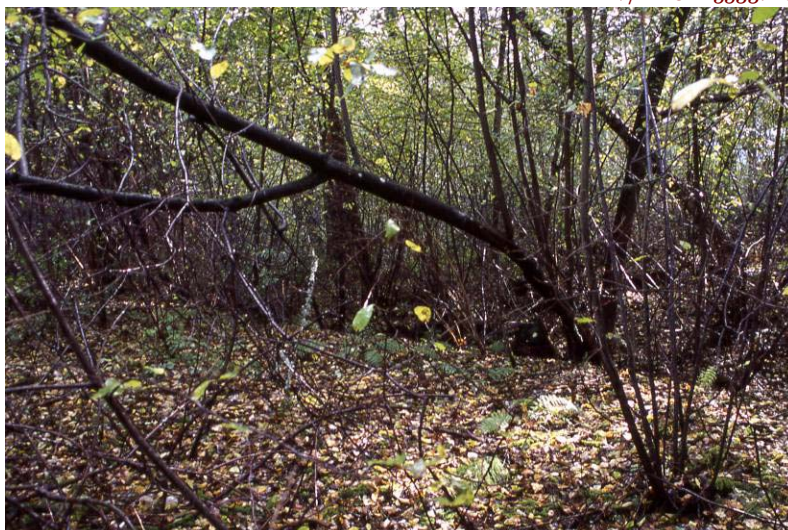
MV/RHO 125533: 28

Bastion Rosénin luoteispuolella oleva nuolenmuotoinen varustus kuuluu Loviisan maalinnoituksen parhaiten säilyneisiin osiin. Kohde on kuitenkin pahasti vesakoitunut ja raivauksen tarpeessa.

Kuva 8: Kohde 5. Pohjoissiiven rintavarustusta.
Kuvaaja: V.-P. Suhonen

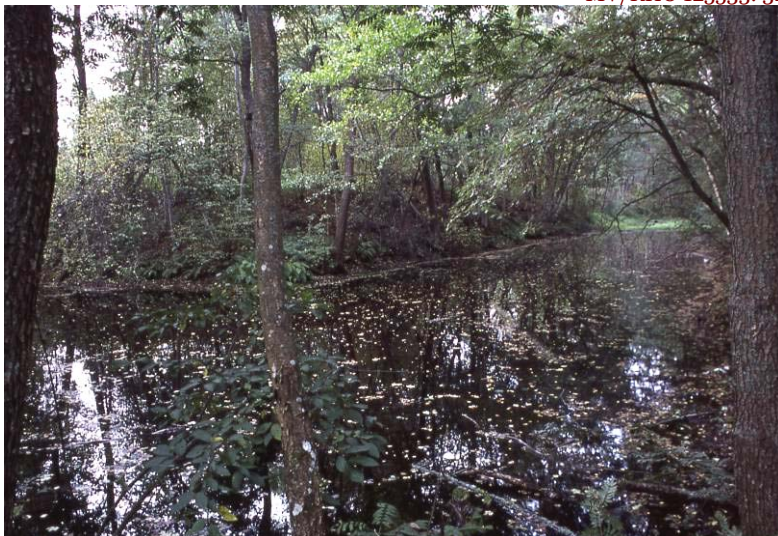
MV/RHO 125533: 32

Kuva 9: Kohde 6. Bastion Adolf Fredrikin pohja.
Kuvaaja: V.-P. Suhonen

Bastionin pohjan molemmilla rannoilla kasvaa sekametsää. Sisäsivulla on noin 3-4 metriä korkea luiska ja terassi. Terassin päällä vielä 1970-luvun lopulla olleesta rakennuksesta on jäljellä vain betoninen perustus.

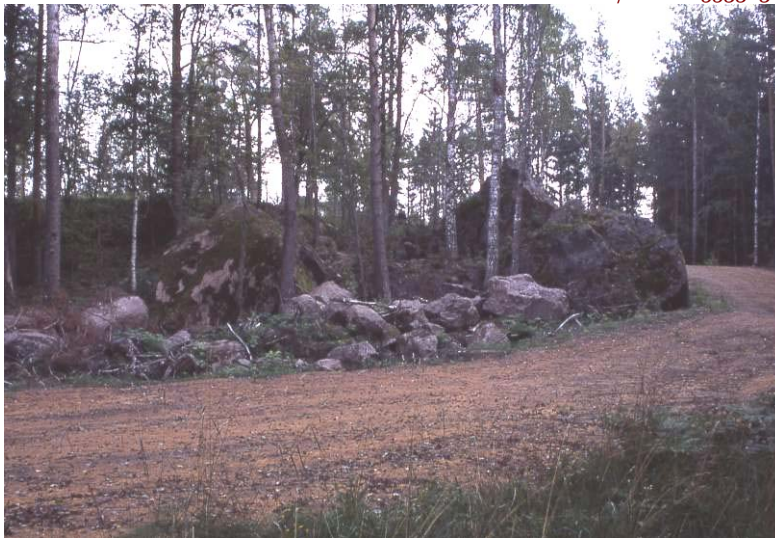
MV/RHO 125533: 38

Bastion Adolf Fredrikin pohjaa kiertää luoteesta koilliseen linnoituksen aikainen työmaa-alue. Paikalla on runsaasti lohkottuja ja louhittuja kiviä. Louhikot keskittyvät maaston korkeimmille kohdille ja niiden ympäristöön: pieniä kallionpaljastumia on porattu ja mahdollisesti myös räjäytetty rikki. Osassa kivistä on poranjälkiä. Työmaa-alueelta löydettiin inventoinnin aikana kolme louhosta. Koillisessa on noin 10 x 20 metriä laaja louhos, joka on täynnä kiviä ja raivausjätettä. Louhoksen edustalla kulkee puru-/hihtorata. Lännessä on jalkapallokentän viereisessä metsikössä kahdessa kohtaa avokalliota louhimisen jälkiä.

Kuva 10: Kohde 6, louhos.
Kuvaaja: V.-P. Suhonen

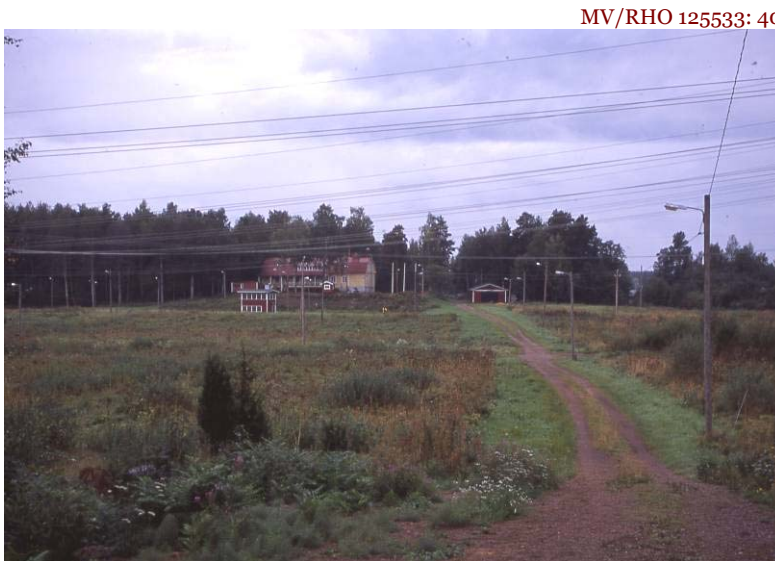
Vallin osan A pituus on noin 70 metriä ja leveys noin 20–30 metriä. Vallin sisäsivun korkeus on noin 1-2 metriä ja ulkosivun korkeus noin 3 metriä. Vallin laella on hiekkatie. Vallin päällä ja sivuilla kasvaa nurmikkoa. Ulkoreuna on lisäksi paikoin pensakoitunut.

ulkoilupolku. Vallin päällä ja sivuilla kasvaa nurmikkoa. Ulkoreunalla on lisäksi jonkin verran pensaikkoa.

Kuva 11: Kohde 6, osat A-B.
Kuvaaja: V.-P. Suhonen

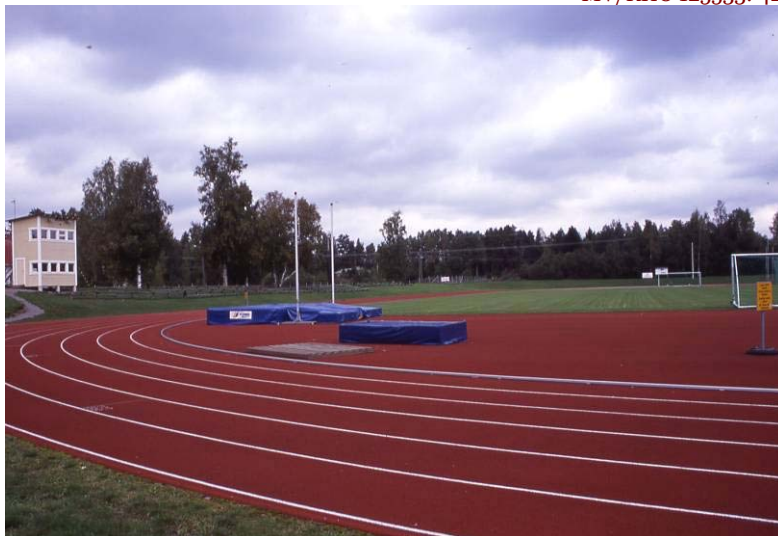
MV/RHO 125533: 42

Vallien ulkomuoto on muuttunut täysin alkuperäisestä, kun ne on muokattu urheilukentän katsomoksi. Vallien välinen kulma erottuu kuitenkin edelleen. Vallit ovat lähes samanlaisessa kunnossa kuin vuonna 1977. Länsipuoli on kuitenkin vaurioitunut jonkin verran lisää hiekkatien rakentamisen yhteydessä.

Kuva 12: Kohde 8. Katsomoksi muokattuja valleja.
Kuvaaja: V.-P. Suhonen

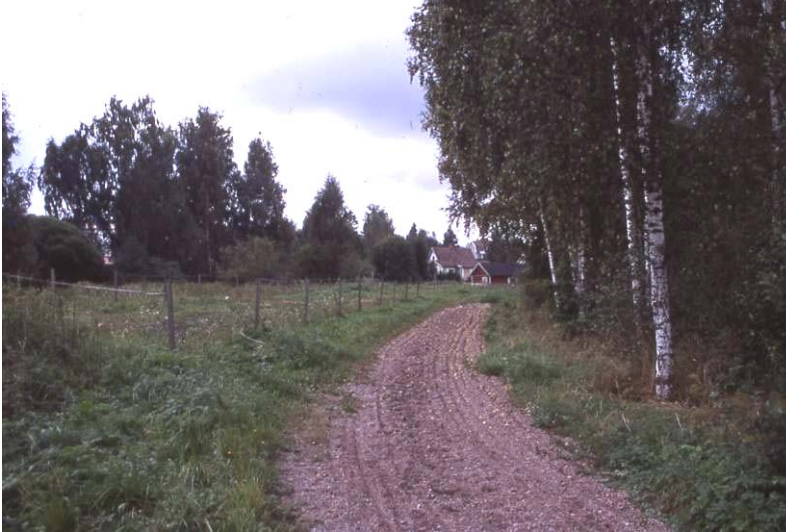
MV/RHO 125533: 54

Vallin osan A pituus on noin 160 metriä ja leveys luiskineen noin 30 metriä. Sisäsivun korkeus on noin metri. Vallin laella kulkee ratsastuspolku ja sen pohjoispuolella on hevoshaka. Vuonna 1977 havaitusta vallihaudasta on ainoastaan heikkoja merkkejä. Vallin eteläpuolella on omakotitaloja hyvin hoidettuine pihoineen. Osa vallista on kasvimaana.

Kuva 13: Kohde 9, osa A. Vallin lakea.
Kuvaaja: V.-P. Suhonen

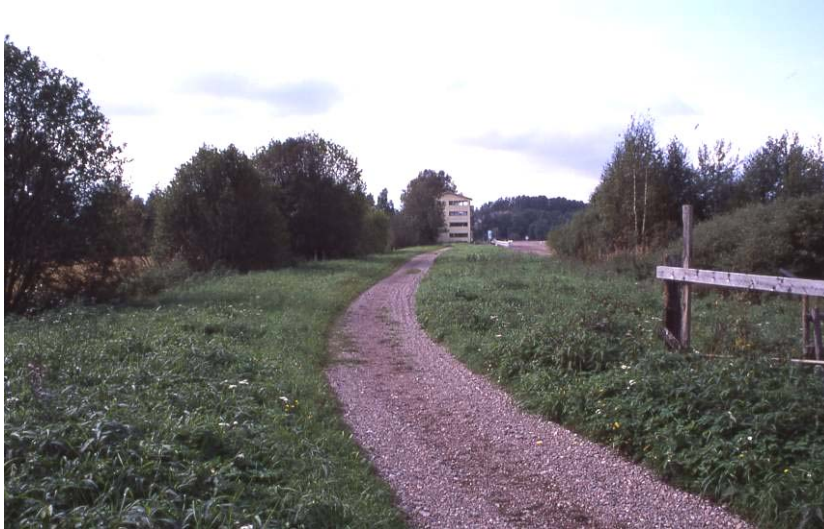
MV/RHO 125533: 50

vallihaudan jäännös. Lounaispäässä vallin sisäsivu on jyrkempi ja sen juurella on selkeä oja. Lounaispääty on jäänyt osittain tien ja rakennuksen alle.

Kuva 14: Kohde 9, osa E. Vallin lakea.
Kuvaaja: V.-P. Suhonen

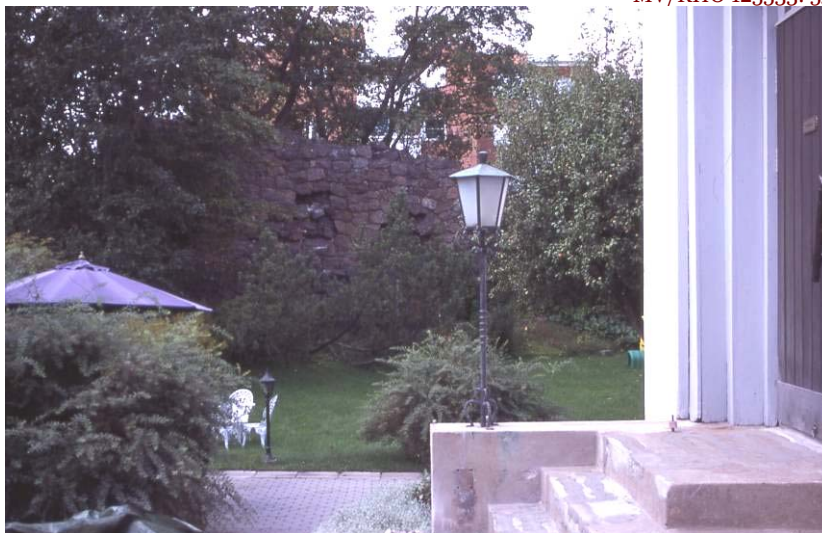
MV/RHO 125533: 55

Suhteellisen hyvässä kunnossa olevan sarvilinnoituksen katkelman itäpuolella on yksityispiha ja länsipuolella pysäköintialue. Kaakko-luodesuuntaisen muurin pituus on noin 30 metriä, leveys noin 10 metriä ja korkeus noin 5 metriä. Muurissa on kaksi länteen suuntautuvaa ampuma-aukkoa. Muurin itäpuolella on merkkejä kasemateista.

Kuva 15: Kohde 10. Sarvilinnoitus , Oltermanninkatu 11.
Kuvaaja: V.-P. Suhonen

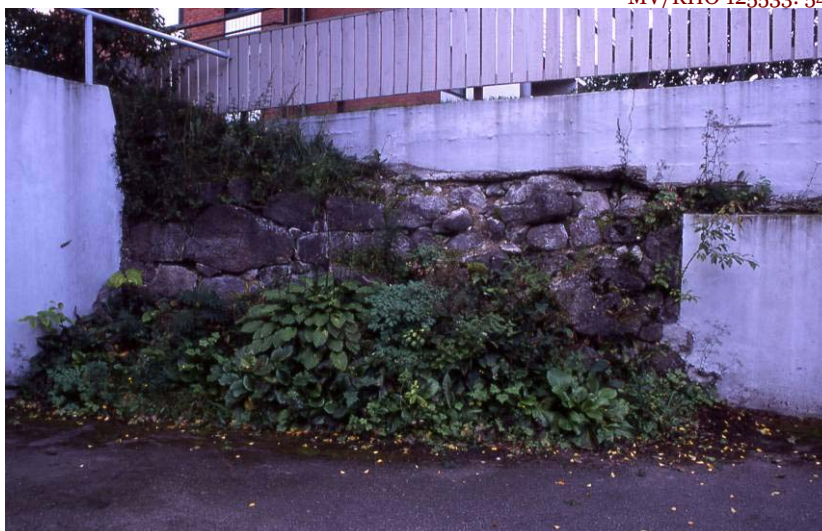
MV/RHO 125533: 54

Vuoden 1977 inventointikertomuksen mukaan rakennuksen kivijalassa pitäisi olla katkelma länsi-luode-itä-kaakkosuuntaista muuria⁷. Kyseessä on ilmeisesti vuoden 2004 inventoinnissa havaittu pysäköintialueen lounaiskulmassa sijaitseva noin neljä metriä pitkä luode-kaakkosuuntainen muuri. Muuri on osittain kasvillisuuden peitossa, mutta muuten suhteellisen hyvässä kunnossa

Kuva 16: Kohde 10. Sarvilinnoituksen katkelma.
Kuvaaja: V.-P. Suhonen

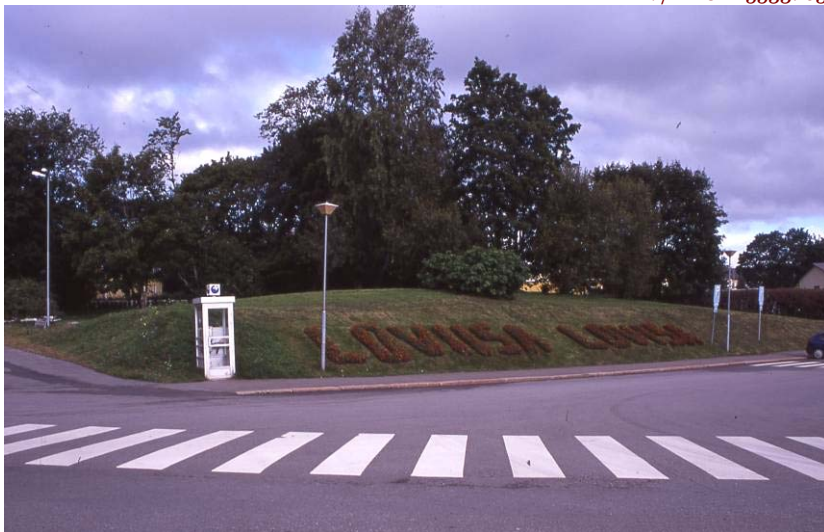
MV/RHO 125533: 63

Bastion Gustafin perustusten kaivuun yhteydessä syntynyt noin 30 x 50 metriä laaja valli. Vallin muoto on nykyään epämääräinen sen vuoksi, että siitä on lohkottu reunoja sekä pysäköintialueeksi että taksiaseman tiloiksi. Lisäksi vallin pohjoiskulmassa on noin 0,3 -0,5 metriä halkaisijaltaan olevista harmaakivistä tiilensekaista laastia sideaineena käyttäen muurattu noin 4 x 2,5 metriä laaja kellari, joka on täynnä roskia.

Kuva 20: Kohde 12. Linja-autoaseman valli.
Kuvaaja: V.-P. Suhonen

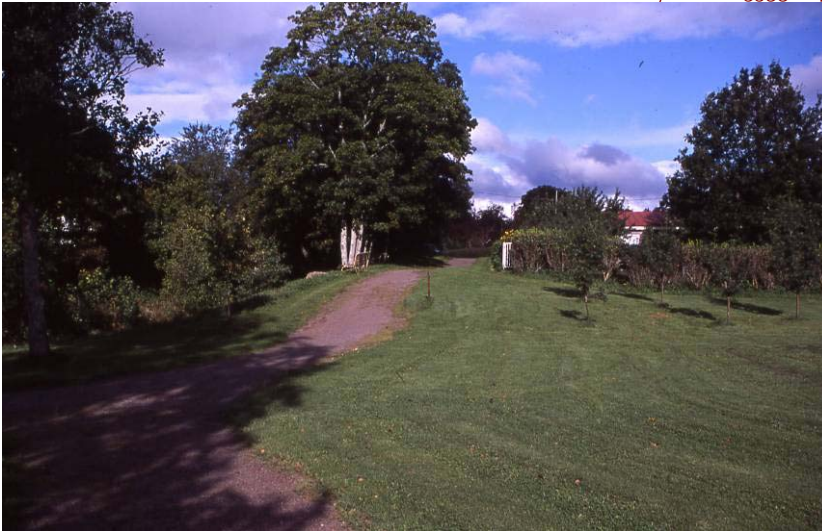
MV/RHO 125533: 64

Kuva 21: Kohde 14, valli Garnisonin itäpuolella.
Kuvaaja: V.-P. Suhonen

Ilmeisesti bastion Lovisa Ulrican perustusten kaivuun yhteydessä syntynyt noin 50 x 20 metriä laaja valli. Joen rannalla sijaitsevan vallin laelle on tehty vuoden 1977 inventoinnin jälkeen kävelytie. Vallin päältä laskeutuvat kiviportaavat alas joen rantaterassille, jota on vahvistettu kivillä noin 15 metrin matkalta. Valli on rannan puolelta vesakoitumassa olevaa lehtimetsää. Vallin itäpuolella on omakotitalojen aidattuja pihvoja.

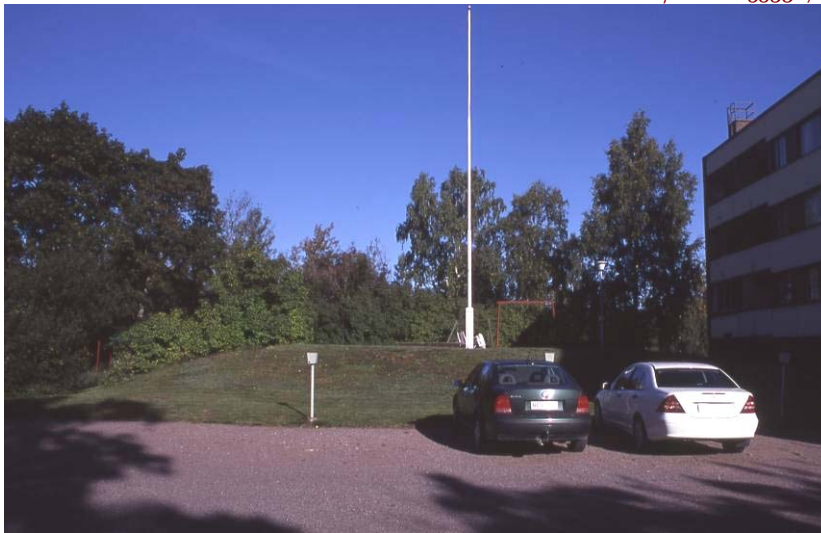
MV/RHO 125533: 70

Kerrostalon länsipuolella on noin 20 x 20 metriä laaja ja metrin korkea terassi, jonka päällä on pensasaidan ympäröimä lasten leikkipaikka. Terassin pohjoisreunalla on jonkin verran tukikiveystä.

Kuva 24: Venäläinen linnoitus, keskiosa.
Kuvaaja: V.-P. Suhonen
