ESPOO, LINTUVAARA, KUTSUNTAPUISTO

**I maailmansodan aikaisen linnoitteen
tutkimus ja dokumentointi**

John Lagerstedt

2008

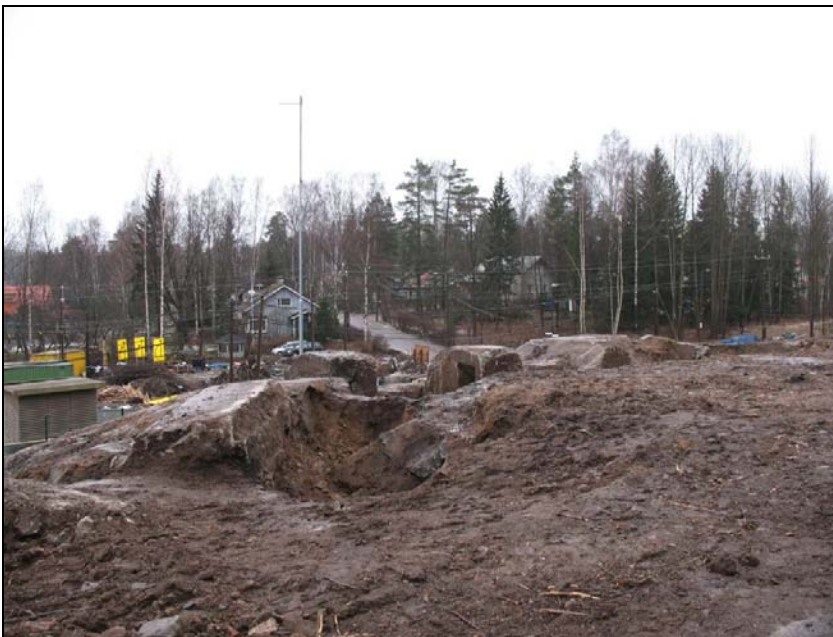
Kuva 2 Kutsuntapuisto ennen tutkimusten aloittamista. Oikealta vasemmalle: Suojahuone R1, konekivääriasema R2, suojahuone R3. Kuva: John Lagerstedt 2008.

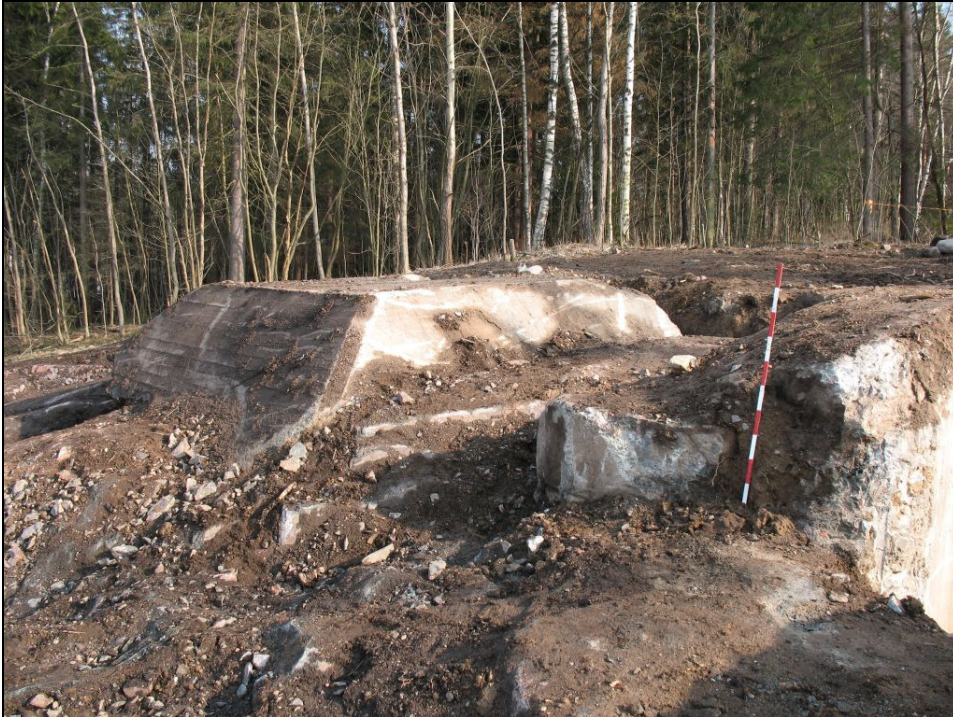
Tutkitun alueen koillispuolella sijaitsee betoninen suojahuone, joka on rakennettu yhdyshaudan torjuntasuunnan puolelle. Sisämitoiltaan 2,50 x 2,24 m kokoinen suoja on louhittu kallioon ja sen haudan puoleinen seinä puuttuu. Betonista valettu ulkokatto on säilynyt lähes ehyenä. Betonikaton paksuus on 0,84 cm. Katon ulkosyrjät on valettu kaikilta neljältä sivuilta viistoiksi. Katon alareunan ulkomitat ovat 3,84 x 3,47 m. Katon ulkopinnoista on lohjennut betoninkappaleita mahdollisesti tietyömaalla tapahtuneen maanpoiston yhteydessä.

Suojahuoneen luoteisella eli torjuntasuunnan puoleisen seinän länsinurkan vieressä on betoniin valettu kuution muotoinen komero jonka mitat ovat 85 x 85 x 85 cm. Suojahuoneen koillis- ja lounaisseinien yhdyshaudan puoleiset nurkat ovat vaurioituneet todennäköisesti teräspalkkien poistamisen yhteydessä tai viimeistään tietyömaan aikana tehdyn maan poiston aikana. Seinä- ja kattorakenteissa ei näy merkkejä raudoituksista. Betonivalun seassa on kiviä, joiden halkaisija on katossa n. 5 cm ja seinissä 5 – 20 cm. Kaikista betonipinnoista niin sisällä kuin ulkona erottuu muottilaudoituksen jäljet.

Kuva 4 Suojahuone R1 torjuntasuunnan puolelta, edessä oikealla osa konekivääriaseman R2 ampuma-aukkoa. Kuva: John Lagerstedt 2008.

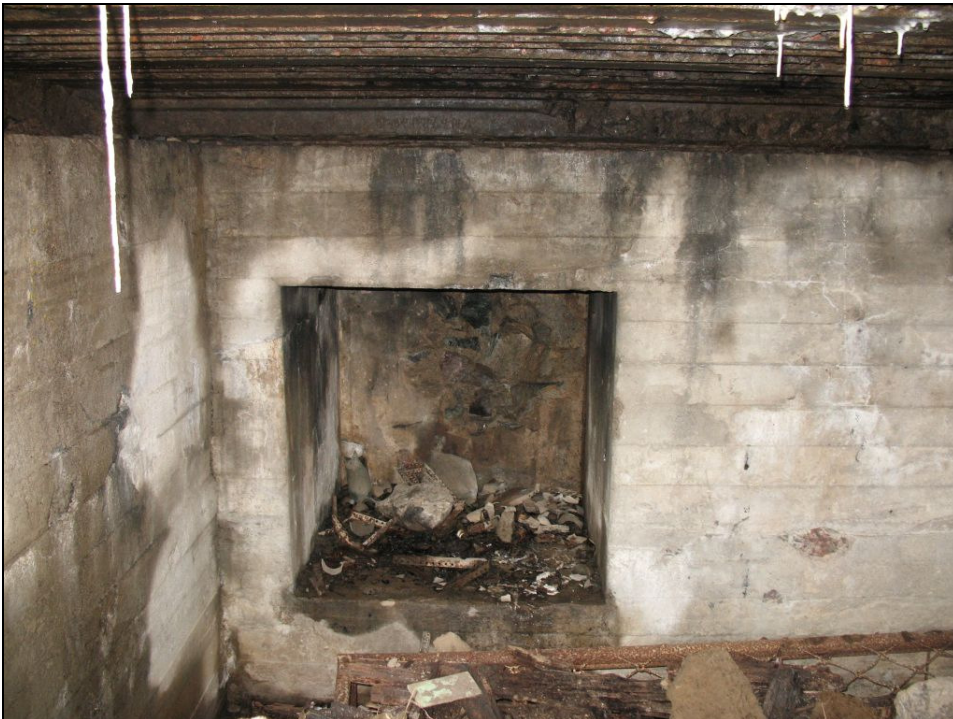
Betonisen ulkokaton alapuolella on teräspalkeista tehty tukikerros. Kiskot ovat olleet 15 cm korkeita ja ne ovat olleet ladottuina vierekkäin suojahuoneen pitkien sivujen suuntaisesti. Teräspalkkien yläpinnoista on jäänyt ruostepintaiset, 11,5 cm leveät painaumat betonikaton alapintaan. Teräspalkkien päitä varten on betonikaton ja sisäseinien väliin jätetty kolo, joihin palkkien päät on laskettu. Koillisen puoleisella seinällä on palkeille varattu tilaa 14 cm ja lounaan puoleisella seinällä 48 cm. Kiskojen pituus on ollut todennäköisesti 3 m. Suojahuoneen kattoon on käytetty yhteensä n. 54 – 60 m teräspalkkeja. Suojahuoneen torjuntasuunnan puoleisen seinän yläpuolella olevaan betoniin on painunut katon teräspalkin kuva, josta voi päätellä palkkien profiilien olleen ratakiskon muotoisia. Betoniin on painautunut peilikuvana leima, jonka kyrillisiin kirjaimin oleva teksti (oikein päin luettuna) on: АІОРЗБ.0.97 r III. Leima on ollut kiskon kyljessä kohokuviona.

Kuva 5 Suojahuoneen R1 länsinurkassa oleva komero. Betoniseinien ja katon välissä on tila teräspalkkivahvistukselle, joka on poistettu. Takaosan betoniin on painautunut kiskon ja siinä olleen leiman kuva. Kuva: John Lagerstedt 2008.

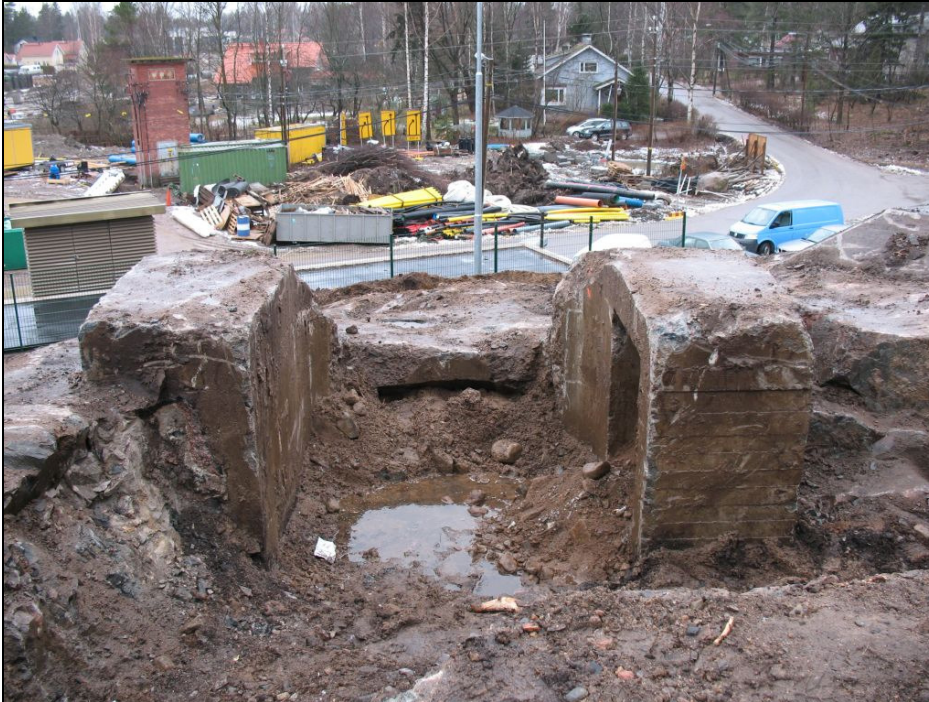
Konekivääriasema on takaa avoin eikä yhdyspuolella ole minkäänlaista seinärakennetta. Koillisen puoleisella seinällä on betoniin valettu jäähdytysvesiastian komero, jonka pohjan koko on 0,54 x 0,92 m. Komeron yläosa on viistottu aseman seinän sisäpintaan. Jäähdytysvesiastian komerossa ei ole ollut matalaa ulkoseinää, joka muodostaisi vesialtaan komeron pohjalle, kuten tämän aikakauden konekivääriasemissa toisinaan on rakennettu. Vastakkaisella sivuseinällä ei ole komeroa. Aseman ulkomitat ovat 4,44 x 3,33 m. Sivuseinät ovat ampumakammion kohdalta 0,9 m paksut ja ampuma-aukon kohdalta 1,27 m.

Kuva 7 Konekivääriasema R2 nähtynä takaa. Oikeassa seinässä asean jäähdytysvesisäiliön komero, keskellä ampuma-aukon alla konekiväärin jalustasyvennys. Kuva: John Lagerstedt 2008.

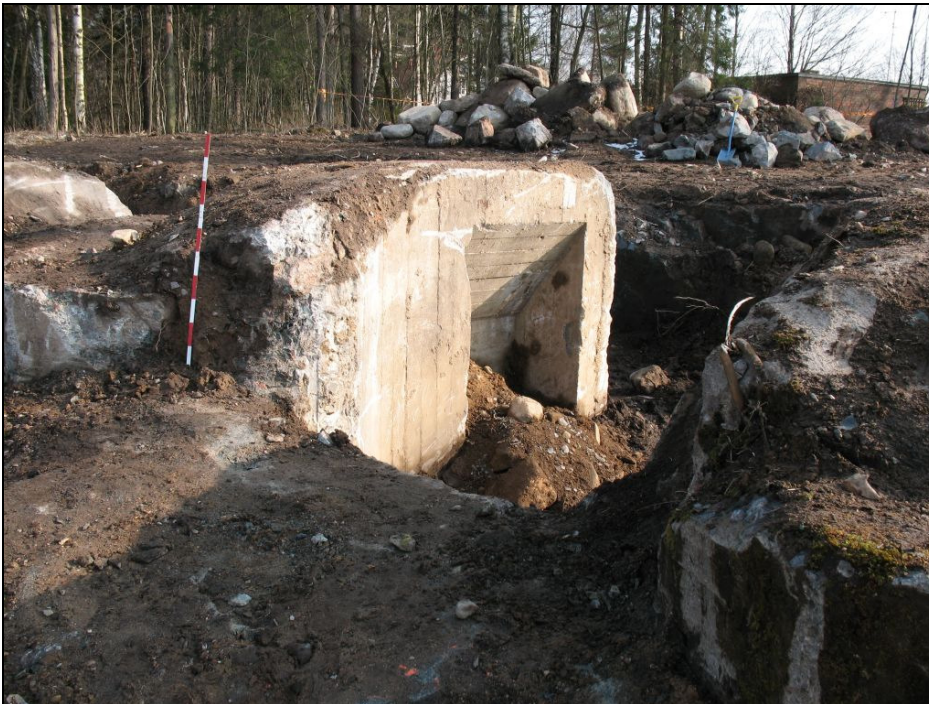
Kaarevassa torjuntasuunnan puoleisessa seinässä on ampuma-aukko jolla on nykytilassa leveyttä 1,8 m. Alkuperäistä kokoa ei pystytty hahmottamaan, koska ampuma-aukon reunat olivat vaurioituneet. Ampuma-aukon leveys aseman ulkosyrjällä on 3,6 m. Ampuma-aukon alapuolelle, seinän alaosaan on tehty syvennys konekivääriin jalustaa varten. Syvennyksen alaosa oli täynnä hiekkaa mutta näkyvän osan leveys oli alhaalta 1,3 m ja syvyys 0,3 m. Jalustan syvennyksen yläreuna on kaareva ja sen torjuntasuunnan puoleinen seinä kaartuu yläosastaan loivana aseman sisäosan torjuntapuoleiseen seinään.

Kuva 8 Konekivääriaseman R1 ampuma-aukko. Kuva: John Lagerstedt 2008.

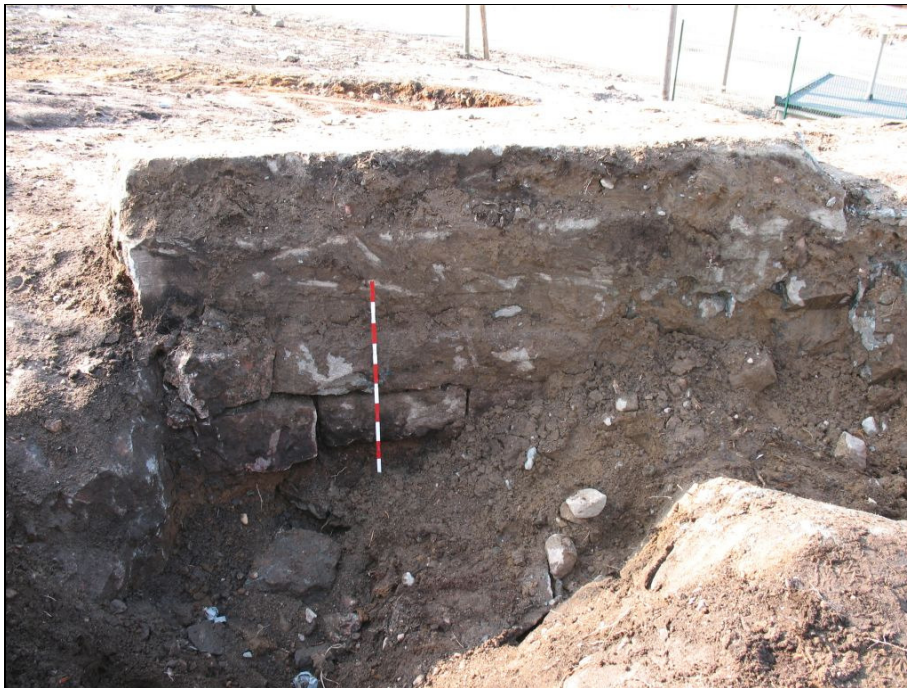
Suojahuoneesta nro 3 on jäljellä ainoastaan 3,25 x 1,4 m kokoinen kappale betonikattoa sekä osa seinää. Betonikaton reunat on viistetty samaan tapaan kuin suojahuone 1:ssä. Betonikatto on ollut n. 85 cm paksu. Katto on todennäköisesti tuhoutunut, kun siinä olleita teräspalkkeja on räjäytetty irti. Suojahuoneen torjuntasuunnan puoleinen länsiseinä on tehty suorasivuisiksi hakatuista kivistä, jotka on ladottu ilman laastia toistensa päälle, pitkät sivut alaspäin. Näkyvissä olevien kivien koko on 0,3 x 80 – 100 cm. Kivien syvyyttä ei pystytty mittaamaan. Muut seinät ovat tuhoutuneet. Suojahuoneen lounaisnurkalta lähtee salaoja R8. Suojahuoneen pohjoispuolella kulkee haudan poikki kivistä rakennettu ja osin louhimalla syntynyt 20 – 25 cm paksu seinä, joka katkaisee haudan kulun ja eristää suojahuoneen R3 konekivääriaseman takana olevasta yhdyshaudasta R6. Suojahuoneen sisäänkäynnille johtava yhdyshauta on täynnä maata.

Kuva 10 Suojahuoneesta R3 oli jäljellä vain osa betonikattoa ja kivistä ladottua länsiseinää.
Kuva: John Lagerstedt 2008.

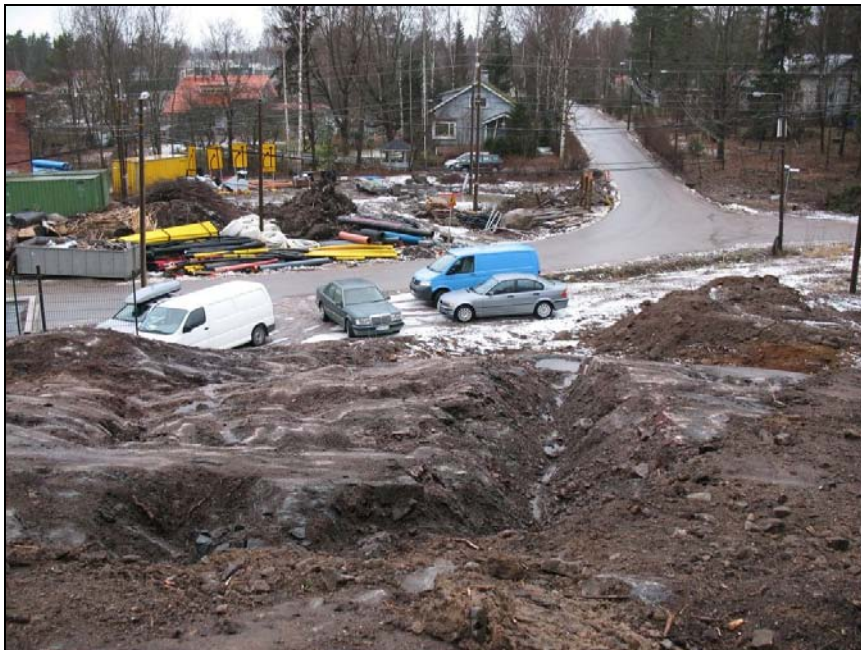
Tutkimusalueelta oli paljastunut tietöiden yhteydessä kolme salaojaa. Ne on louhittu kallioon V-profiilin muotoisiksi siten että ojan yläreunan leveys oli keskimäärin 1,8 m ja pohjan leveys 0,3 m. Ojien syvyys on 0,6 – 0,8 m. Salaojat alkavat linnoituslaitteiden alareunan tasolta ja laskeutuvat alas kallionrinnettä. Pohjoisin salaoja R7 on pituudeltaan 13 m, keskimäinen R8 6,5 m ja eteläisimmästä ojasta R9 oli näkyvissä 4,2 m. Salaojien katteet (esim. kivet tms.) oli poistettu tietöiden yhteydessä ennen tutkimuksen alkua eikä niiden rakenteista ole tietoja

Kuva 11 Kallioon louhittu salaoja R7. Kuva: John Lagerstedt 2008.
