**KOTKA, MERIPIRTIN PUISTO**

**TONTTI 285-2-9903-2**

**Rakennuksen perustuksen mittaus- ja valokuvadokumentointi 2009**

Dokumentointikertomus

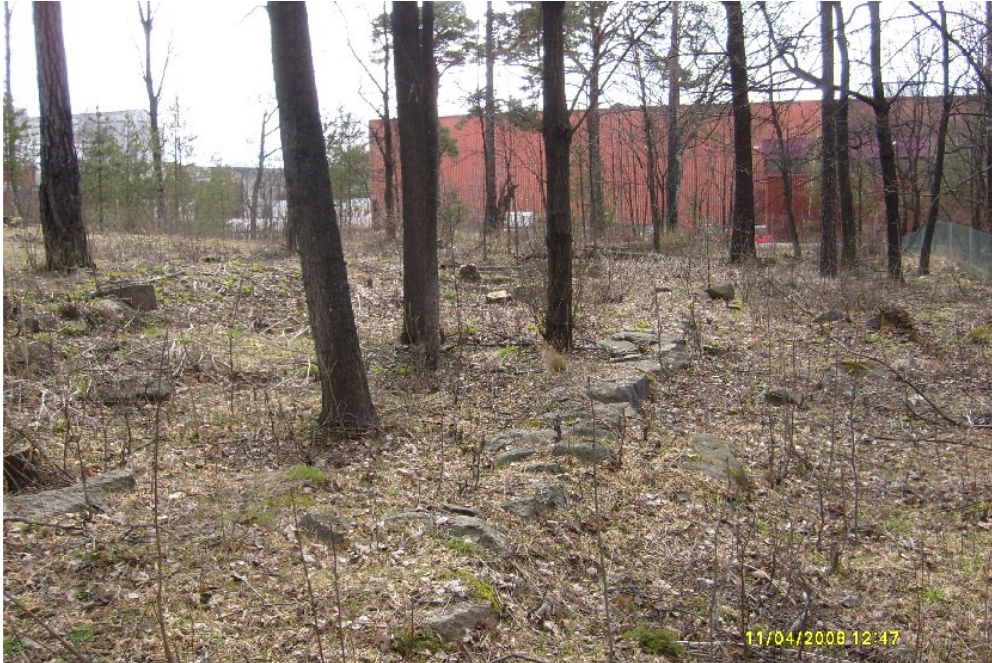
Luoteeseen viettävään rinteeseen suuntaan NE-SW rakennetun ulkorakennuksen perustuksen ulkomitat olivat 20x6 m. Maastossa perustuksesta erottui parhaiten sen kivistä ladottu luoteis-sivusta, joka oli näkyvissä jotakuinkin koko paikalla aikoinaan sijainneen rakennuksen pituudelta. Sen sijaan rakennuksen päätyjen täsmällistä sijaintia oli maastossa enää vaikea hahmottaa, minkä lisäksi myös kaakkoisseinän perustan kivistä vain muutamat pilkistivät ylös pintaturpeen alta (kuvat 7-8).

Kuva 7: Ulkorakennuksen NW-seinän kiviperustusta keväällä 2008 (N). Taustalla Kotkan Vaasan&Vaasan tehdasrakennus. Kuva KyM/M. Kykyri.

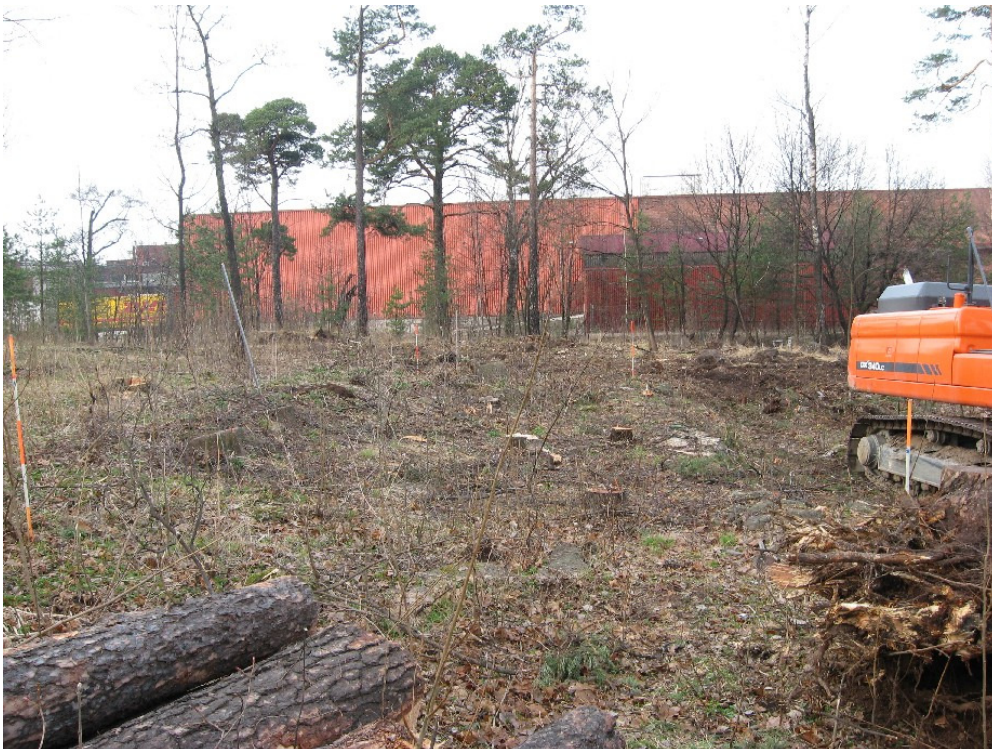
Kuva 8: Kiviperustus puiden kaadon jälkeen huhtikuun lopussa 2009 (NE). Rakennuksen ulkonurkat on merkitty maastoon oranssi-valkoisin linjaseipäin. Kuva KyM/M. Kykyri.

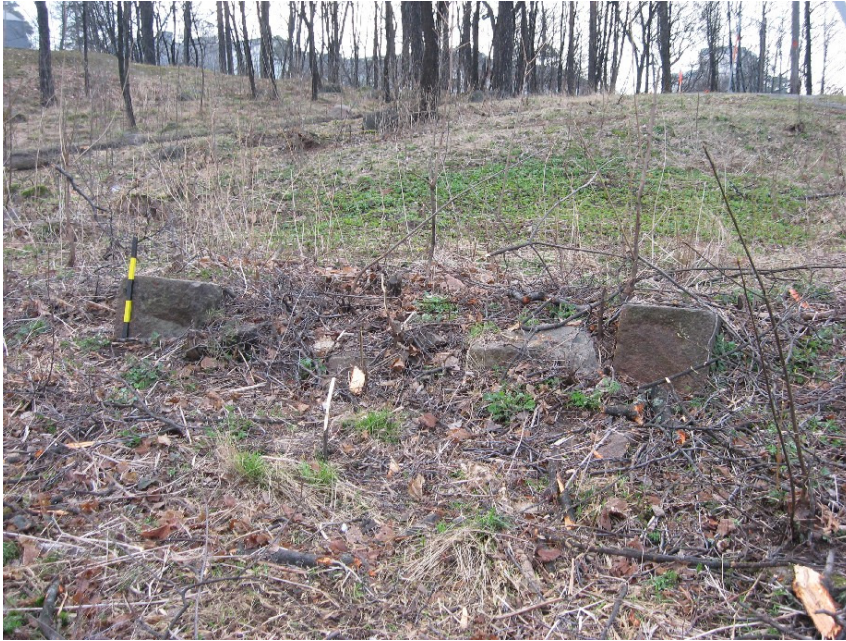
Ulkorakennuksen eri tiloihin johtavat oviaukot sijaitsivat rakennuksen pihanpuoleisella (kaakkois-) seinustalla, missä pintaturpeen alta pilkistikin esiin kaksi muotoon lohkottua ja tasoitettua, poikkileikkaukseltaan neliönmuotoista punagraniittista paatta. Kyseessä oli mitä todennäköisimmin paikalla sijainneen oviaukon pielikivet, joiden välinen etäisyys oli 2 m. Kivien koko oli 100x40x35 cm, ja niistä toisen pinnassa oli havaittavissa  $\varnothing$  3 cm kokoinen porausreikä (kuva 9).

Kuva 9: Huvilan n:o 3 ulkorakennuksen SE-sivustalla alkuperäisellä paikalla säilyneet ovenpielikivet (W). Kuva KyM/M. Kykyri.

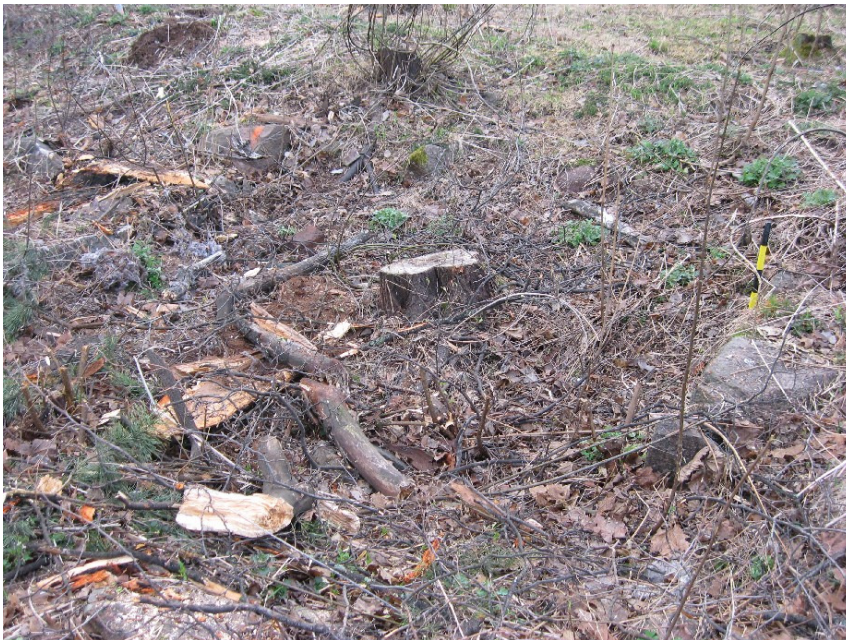
Väliseinien perustusten jäännöksiä ei rakennuksen sisäpuolella havaittu muualla kuin rakennuksen SW-päässä, missä sijaitti muusta ympäristöstä erottuva matala kuopanne. Kuopannetta rajasivat molemmin puolin sisäpinnaltaan tasaisiksi lohkotut kivet, jotka muodostivat 3 m levyisen tilan seinien perustuksen. Kuopanteesta löytyi runsaasti modernia talousjätettä: mm. muovia, lasia, purkkeja, rikkonaisia astioita, pattereita sekä maitopusseja, joiden perusteella tilaa oli myöhempinä aikoina käytetty kotitalousjätteen kaatopaikkana. Rakennuspiirustusten perusteella tila oli kuitenkin alun alkaen toiminut ulkokäymälänä. Maa perustuksen sisäpuolella oli tummanruskeaa ja kuohkeaa hiekkaista multaa (kuva 10).

Kuva 10: Ulkorakennuksen SW-päässä maastossa erottuva kuopanne, joka oli täytetty modernilla kotitalousjätteellä. Rakennuksen käyttöaikana paikalla oli sijainnut käymälä. Kuva KyM/M. Kykyri.

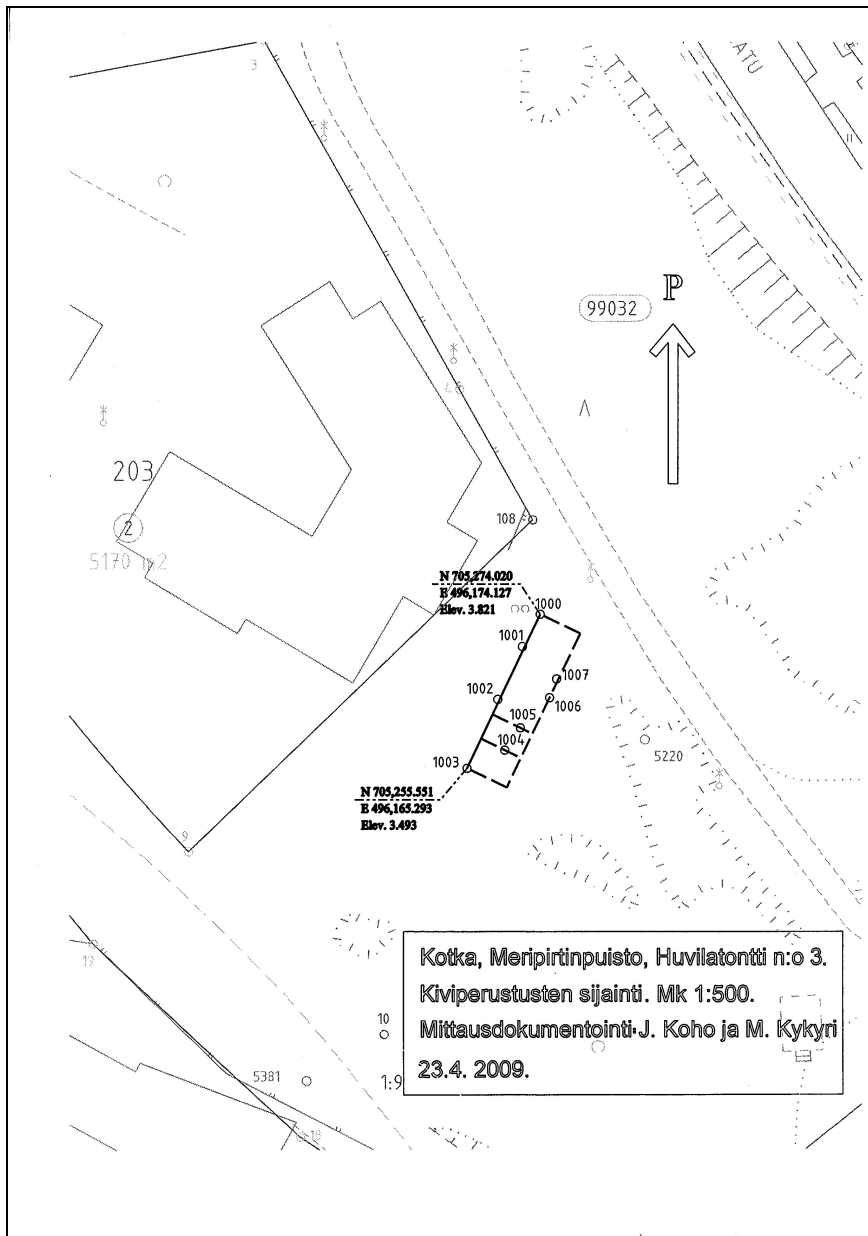
Huvilatontin n:o 3 alueella sijainneen ulkorakennuksen kiviperustus sijaitsi korkeudella +3.80-+3.50 m.m.p.y. (NE-SW). Perustuksen sijainti määritettiin takymetrillä, mittaamalla siitä kahdeksan pistettä, joiden tunnukset ja koordinaatit olivat seuraavat (kuva 11):

Kuva 11: Dokumentoidun rakennuksen perustuksen sijainti ja mitatut pisteet. Välittömästi perustuksen luoteispuolella näkyvä, pohja-alaltaan polygoninen rakennus on Haukkavuoren uusi päiväkotikoti. Perustuksen mittauspisteistä numerot 1006 ja 1007 sijaitsivat ovenpielikivien kohdalla, pisteet 1004-1005 väliseinien kohdalla ja pisteet 1000-1003 rakennuksen NW-seinän kohdalla.

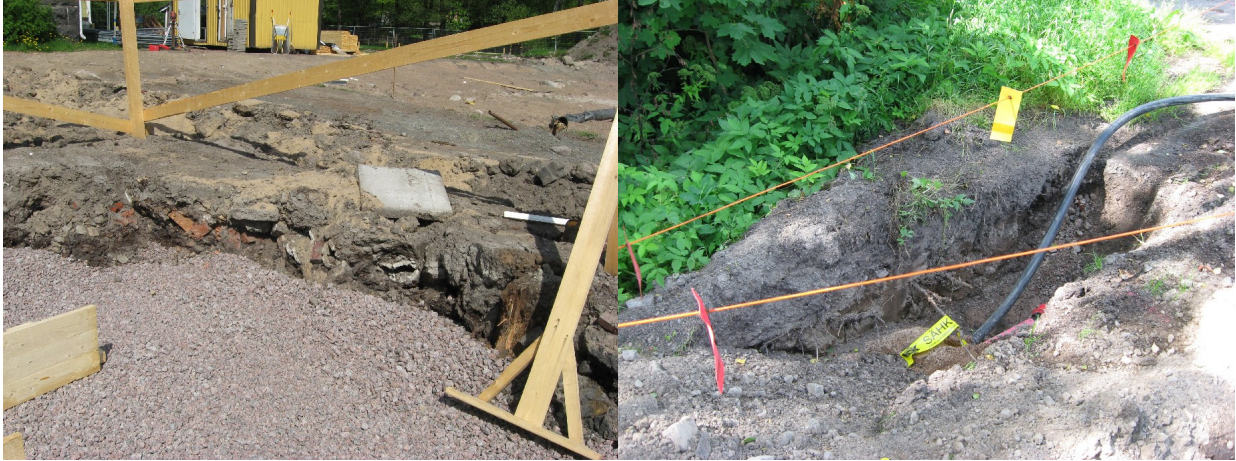
Kuvat 13-14: Meripirtin ja Haukkavuoren päiväkotien välinen piha-alue sisälsi runsaasti purkujätettä, joka oli peräisin alueella aiemmin sijainneista ja myöhemmin puretuista huvilakauden rakennuksista. Koeajan 3 kaivaminen alueelle kesällä 2008 oli työlästä juuri mainitusta maaperässä olleesta jätteestä johtuen. Kuvassa 13 (vas.) piha-alueelta paljastunutta savista, tiiltä ja kiveä sisältävää purkujätekerrosta (S). Oikealla kesällä 2009 kaivetun sähkökaapelikaivannon N-pää Haukkavuorenkadun reunustalla. Kaivannon seinämästä näkyy, että steriili pohjamaa sijaitsi paikalla jotakuinkin välittömästi pintaturpeen alapuolella, eikä varsinaista kulttuurimaakerrostumaa ollut alueelle syntynyt (E). Kuvat KyM/M. Kykyri.

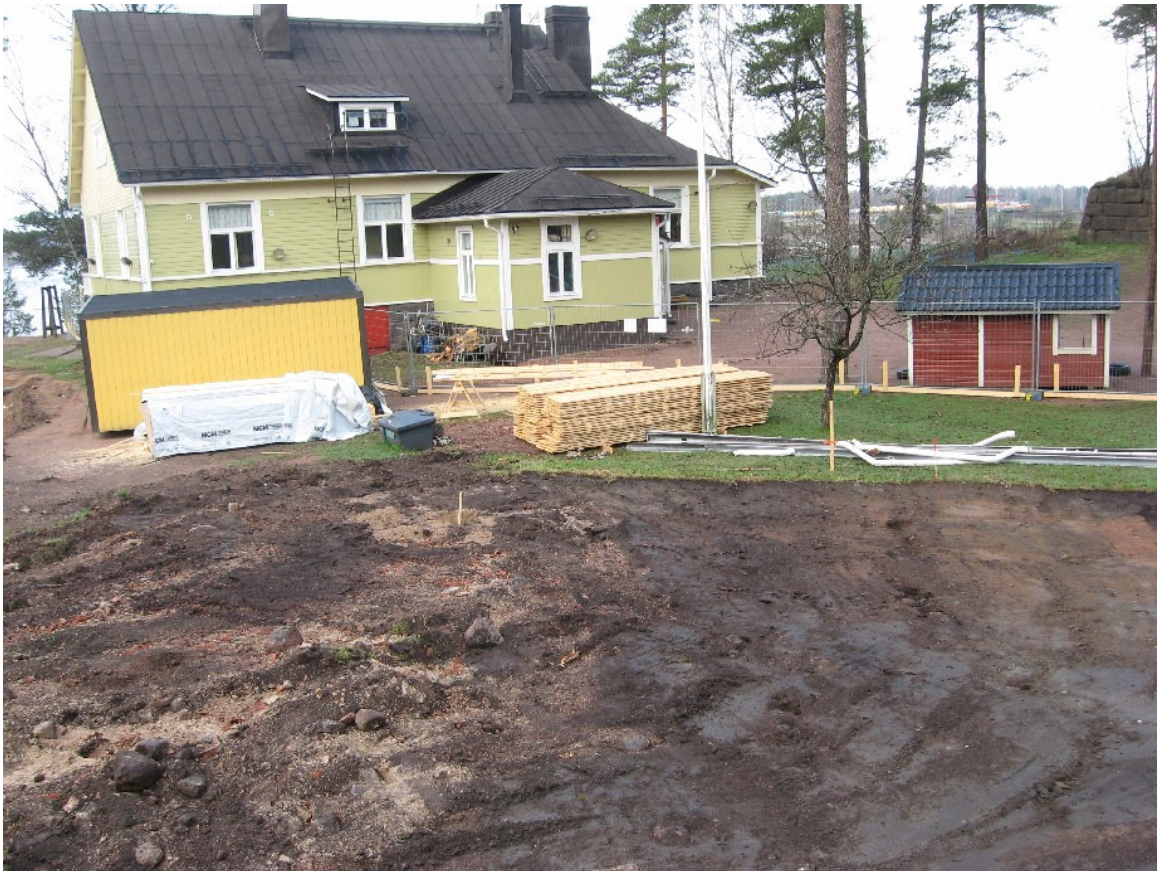
Kuvat 15: Näkymä rakenteilla olleen Haukkavuoren päiväkodin pohjoispuolelta. Välittömästi nurmikentän alapuolelta paljastui laaja purkujätehorisontti, joka sijaitti suoraan steriilin pohjamaan päällä (NE). Taustalla Meripirtin päiväkoti. Kuva KyM/M. Kykyri

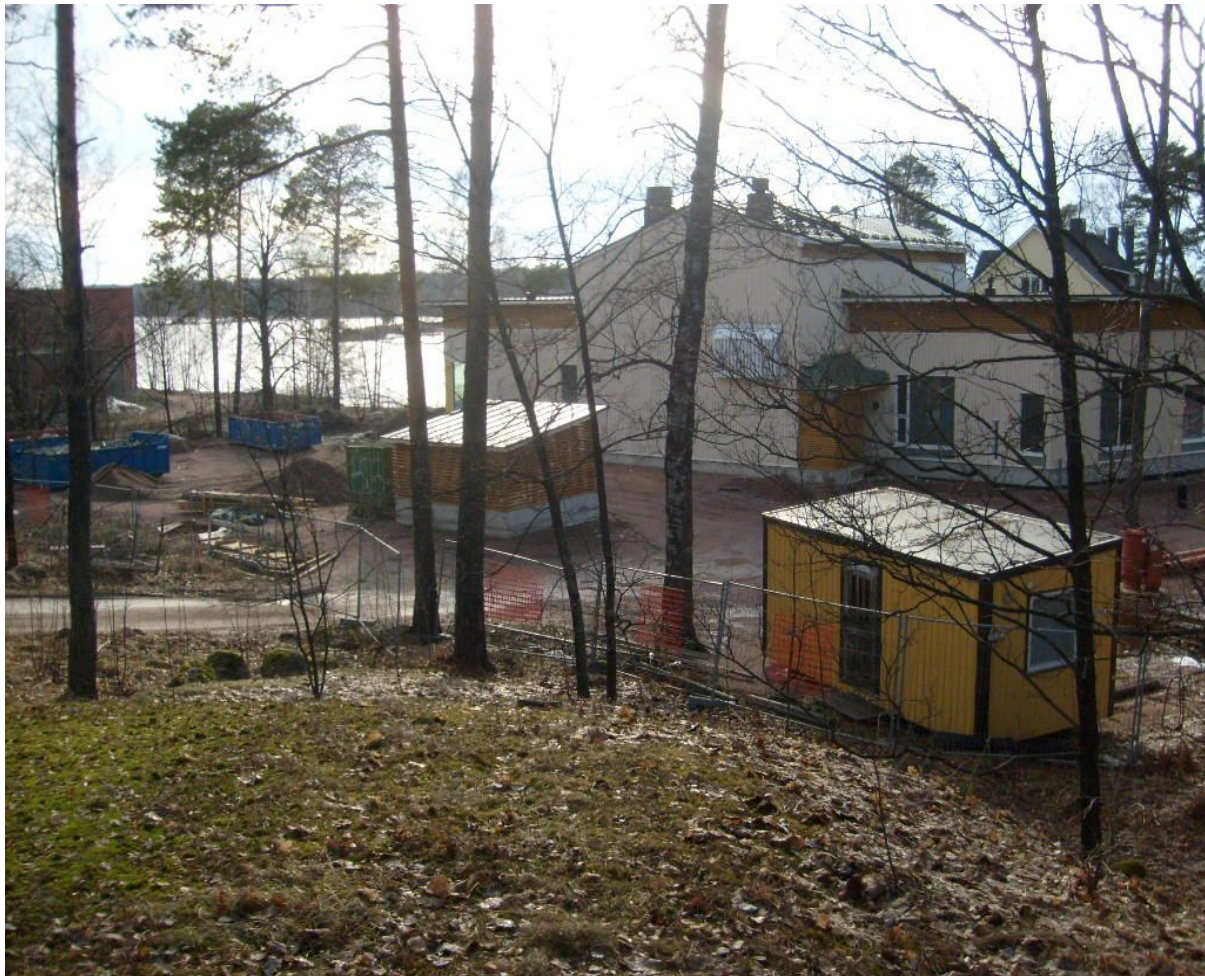
Dokumentoinnin jälkeen kiviperustus tuhoutui alueen maarakennustöiden yhteydessä ja sen rippeet jäivät Haukkavuoren uuden päiväkodin pysäköintialueen alle (kuva 16). Uudisrakennustyömaan kaivutyön yhteydessä tehdyt havainnot vahvistivat Kymenlaakson museon edellisenä kesänä suorittamien koekaivausten tutkimustuloksia alueen stratigrafiaan ja kulttuurikerroskasvuun liittyen. Vaikka lähistöltä tunnetaan jo Ruotsinsalmen aikaan (1790-1850-luku) liittyviä linnoituslaitteita, olivat päiväkotien piha-alueen vanhimmat ihmistoiminnan seurauksena syntyneet kerrokset yhdistettävissä vasta alueen 1800-1900-luvun taitteen huvila-asutukseen ja sitä myöhempään aikaan.

Kuva 16: Haukkavuoren päiväkodin aluetta huhtikuussa 2010. Uuden päiväkodin takana pilkistää Meripirtin päiväkodin harjakatto. Vuotta aiemmin alueella dokumentoitu kiviperustus sijaitsi kuvan etualalla näkyvän aitalinjan ja vasemmanpuoleisen sinisen siirtolavan välimaastossa (E). Kuva KyM/M. Kykyri
