# ESPOO

## Tykkipatteri 112 (Tapiola)

Ensimmäisen maailmansodan aikaisen tykkipatterin  
mittausdokumentointi ja koekaivaus  
21.–23.7.2010

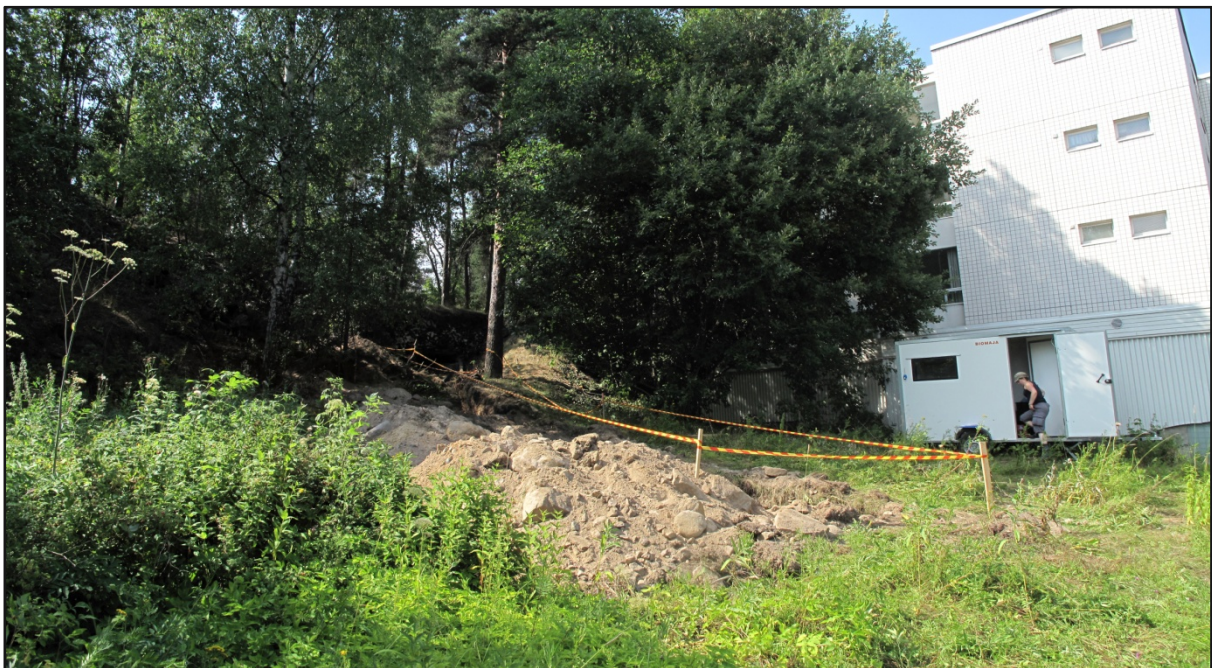
**Kuva 1** Yleiskuva tutkimusalueesta. Betoninen rintavarustus sijaitsee puiden lomassa, koeojan päässä. Kuva: U. Köngäs 2010.

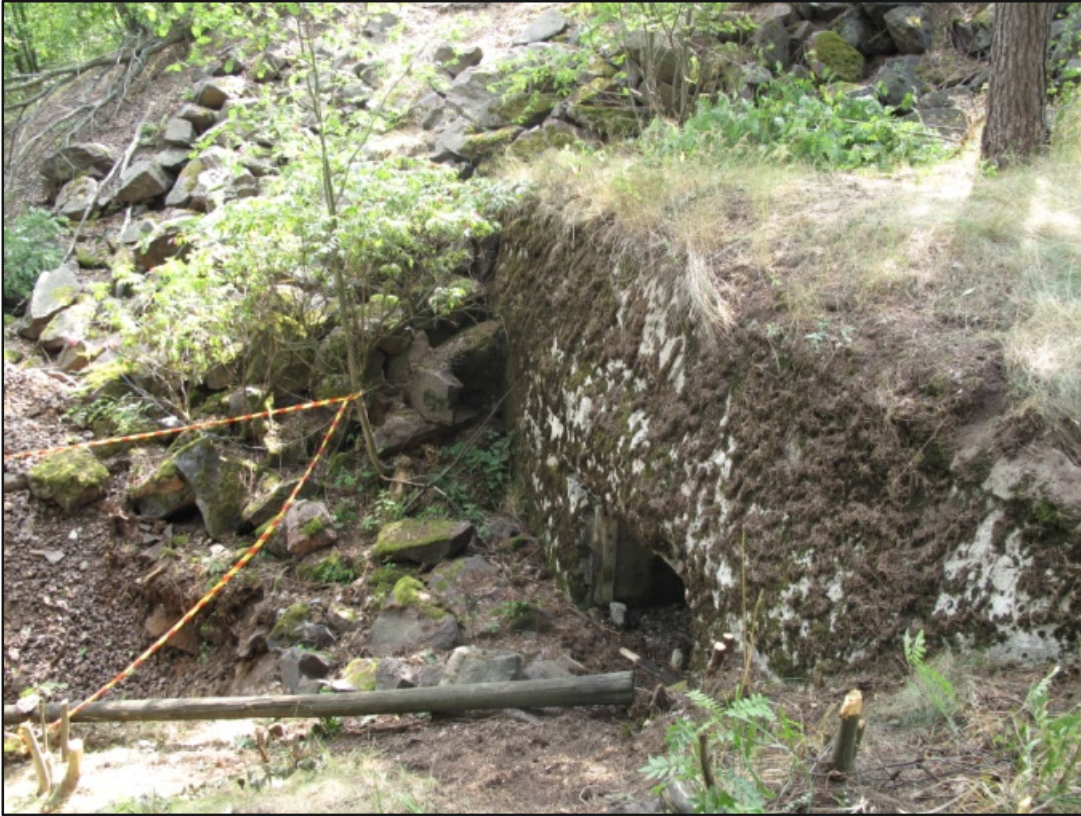
Keskimmäisen tykkiaseman betoninen rintavarustus oli noin 2,7 m korkea, ja sitä oli näkyvässä noin 9 m pituudelta. Rintavarustuksen eteläosa oli suurien lohkokivien peittämä. Patterin yläpuolella olevasta kalliosta on louhittu kiveä ja alueella on yhä runsaasti lohkokiviä suurissa kasoissa. Varustuksen eteläpuolelta havaittiin myöhemmin lohkokivien alta esiin tullut betonin kappale, joka mahdollisesti on jäännös rintavarustuksesta. Mikäli betonikappale liittyy varustukseen, on rintavarustus ollut ainakin noin 15 m leveä.

Betonin paksuus rintavarustuksen yläosassa oli noin 0,35 m. Betonin takana oli maatyte. Betonissa oli näkyvässä erilaisten kiinnitystappien reikiä, lisäksi betonissa oli yhä kiinni rautakoukku ja rautatappi. Rintavarustuksen edustalla oli noin 9 m leveä tykkitaso, joka laski noin 0,8 m korkeana maaterassinä itään. Betonisen rintavarustuksen pohjoispuolelle kaartui noin 3,5 m pitkä ja noin 1,5–2 m korkea maavalli.

**Kuva 3** Betonisen rintavarustuksen edustalla oli runsaasti lohkokiviä. Kuva: U. Köngäs 2010.

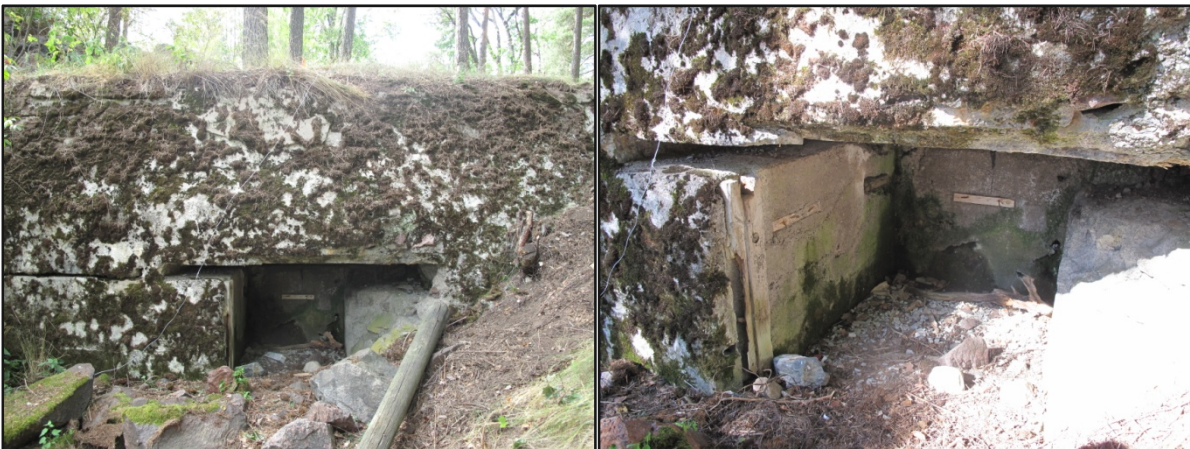
Betoninen ammustarvikekomo oli noin 1x1,1 m kokoinen ja noin 1,75 m syvä. Ammustarvikekomeron katossa on ollut poikittaiset rautakiskot. Komeron pohjoisreuna oli murtunut. Mahdollisesti murtuminen on tapahtunut rautakiskoja poistettaessa. Komeron eteläreunassa oli jäljellä katkelma komeron puukarmia. Säilynyt lankku oli noin 0,17x0,9 m kokoinen ja noin 0,05 m paksu. Lisäksi komeron sisäpuolella eteläseinässä ja takaseinässä oli seinän suuntaisesti yhteensä kolme 0,31–0,4m pitkä lankku betonissa. Sortuneen seinän kohdalla betonissa erottui halkaisijaltaan noin 0,2–0,3 m kokoisia kiviä.

**Kuvat 4 - 5** Ammustarvikekomo. Kuvat: U. Köngäs 2010.

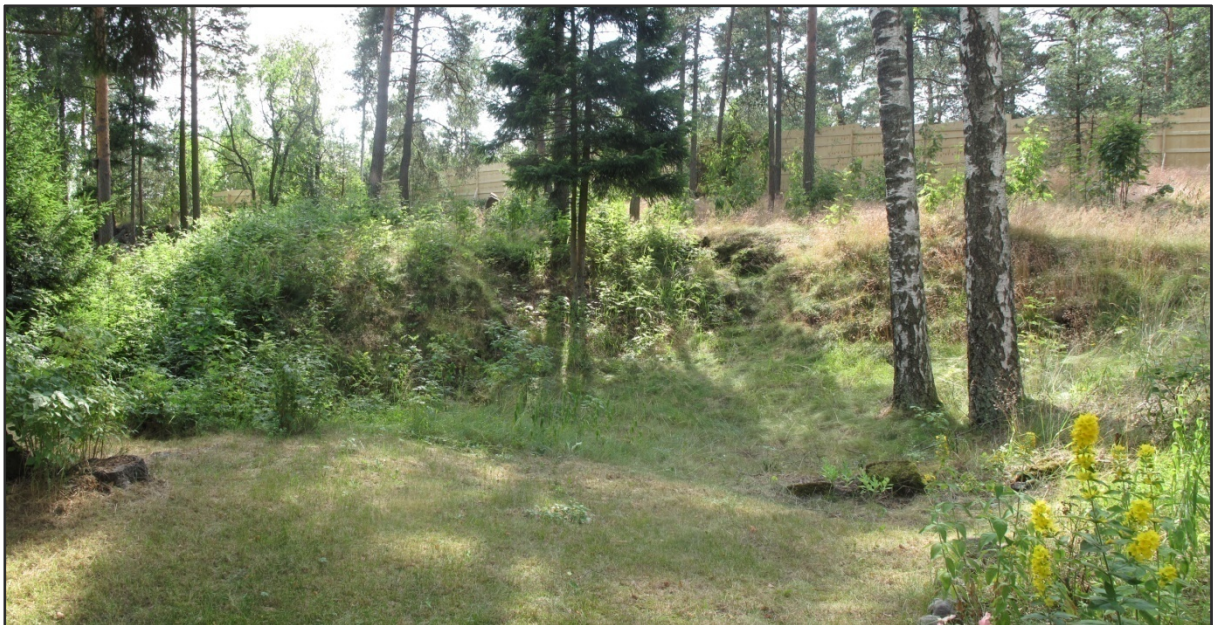
Yhdyshauta johti seuraavalle tykkiasemalle (pohjoisempi tykkiasema). Neliskanttista, noin 6x8 m kokoista tasaista aluetta kiersivät noin 1,5–2,2 m korkeat maavallit. Tykkiaseman lännenpuoleisessa maavallissa erottui muutamia lohkokiviä, mahdollisesti vallia on tuettu kiveyksellä.

**Kuva 6** Pohjoisempi tykkiasema. Yhdyshauta alkaa kuvassa tykkipatterin vasemmasta reunasta. Kuva: U. Köngäs 2010.

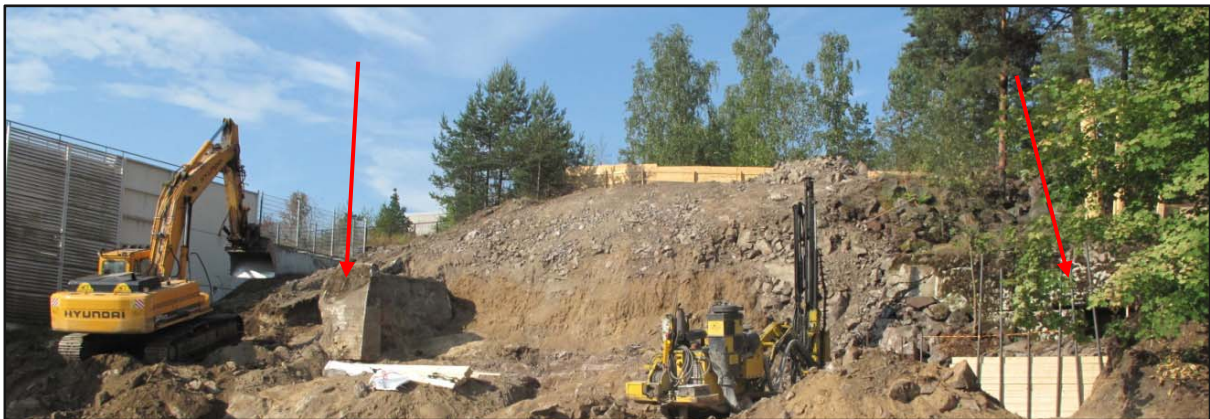
**Kuva 7** Näkymä rakennustyömaalle rakennustöiden alettua. Eteläisemmän tykkiaseman betoninen rintavarustus on osoitettu nuolella kuvan vasemmassa laidassa ja keskimäinen tykkiasema kuvan oikeassa laidassa. Kuva: U. Köngäs 2010.

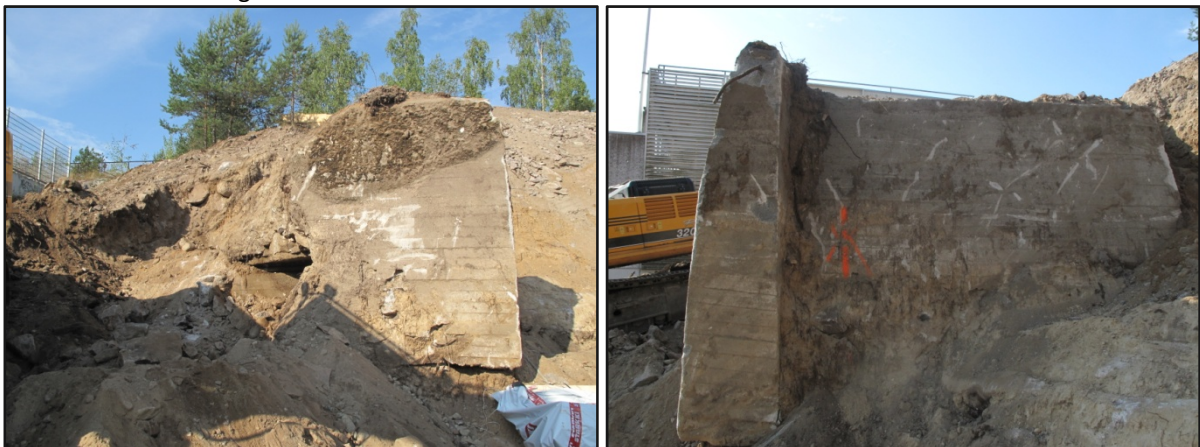
Noin 25 m päässä keskimmäisen tykkiaseman eteläpuolella oli säilynyt osa kolmannen tykkiaseman rintasuojaa. Rakenne tuli esille rakennustöiden jo alettua tontilla. Rakenteesta dokumentoitiin näkyvissä ollut osa rintasuojaa ja ammustarvikekometeroa. Betonirakenne jatkui etelään, kohti parkkihallirakennusta<sup>13</sup>. Rintasuoja oli betoninen, noin 3,9 m leveä ja noin 3 m korkea. Rintasuojan eteläosa oli sortunut. Varustuksen eteläreunassa oli ammustarvikekometeron jäänteitä. Ammustarvikekomerosta oli näkyvissä sen noin 1,1 m leveä takaseinä, joka oli noin 1,7 m syvällä rintasuojan ulkopinnasta. Komeron katossa oli painaumuksia rautakiskoista. Rintavarustuksen betonin paksuus oli sen yläosasta noin 0,35 m ja

alaosasta noin 0,7 m. Ammustarvikekomeron kohdalta noin 3 m leveydeltä betoni oli noin 3,5 m paksu. Betonissa oli seassa halkaisijaltaan noin 0,2 m kokoisia kiviä. Betonivarustuksen ympärillä oli ruskeaa hienoa hiekkaa sekä lohkokiviä. Todennäköisesti varustus on ollut tuettu länsipuolelta maavallilla.

**Kuva 8** Eteläisemmän tykkiaseman rintavarustus. Keskellä näkyy ammustarvikekomeron säilynyt osa. Kuva: U. Köngäs 2010.

**Kuva 9** Eteläisemmän tykkiaseman rintavarustus pohjoisesta päin. Ammustarvikekomeron kohdalta betoni on paksumpi. Kuva: U. Köngäs 2010.

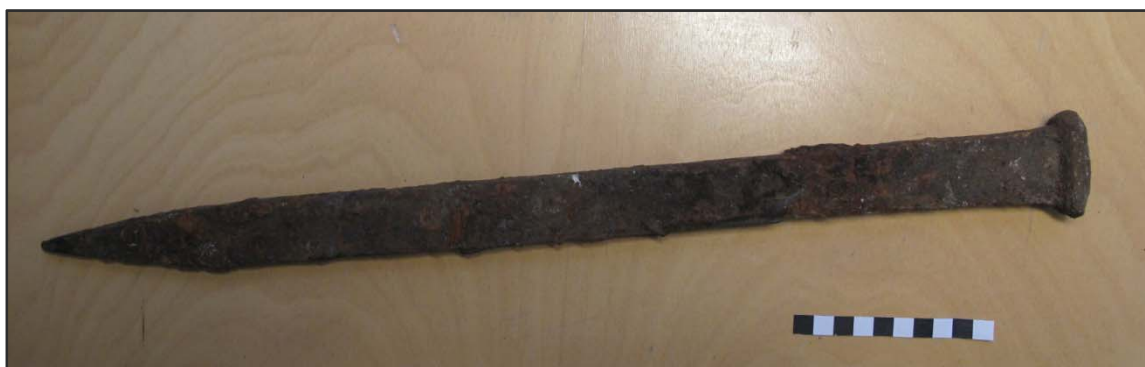
**Kuva 10** Rintavarustuksen edustalta koeojasta löydetty rautatappi. Kuva: U. Köngäs 2010.

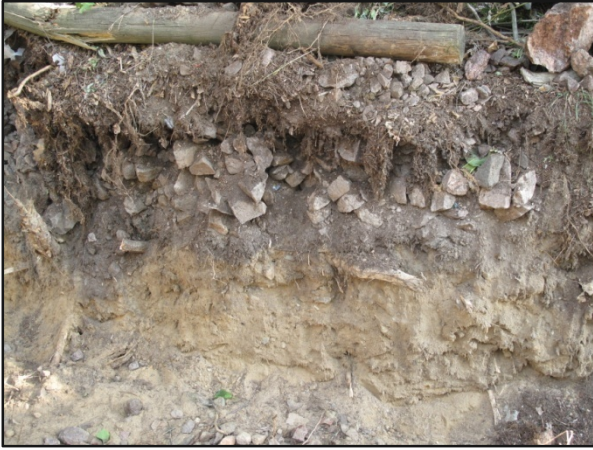
Koeojan länsipäädystä, betonisen rintavarustuksen vieressä noin 0–0,1 m paksun turvekerroksen alta rintavarustuksen edustalta esiin tuli suuria lohkokiviä. Lohkokivet olivat noin 0,4x0,6–0,8x0,8 m kokoisia. Osittain lohkokivien välistä ja niiden alta esiin tuli sepelikivinen täyttökerros. Murskattujen, noin 0,05–0,15 m kokoisten kivien välissä oli modernia tavaraa, kuten lasipullon kappaleita, muovia ja vaatteita. Lisäksi kivien seasta löytyi neljä kappaletta mahdollisesti tykkipatteriin liittyviä rautatappeja. Rautatappit olivat noin 53 cm pitkiä, niiden kanta oli suorakaiteenmuotoinen (3,7x5,2 cm) ja varren poikkileikkaus suorakaiteenmuotoinen (1,6x3,4 cm). Lohko- ja sepelikiviä oli yhteensä noin 0,45–1 m paksuudelta. Näiden alta esiin tuli vaaleanruskea hiekkamaa. Koeoja oli länsipäädystä noin 1,4 m syvä. Paikalta ei löydetty merkkejä tykinjalustasta.

**Kuva 11** (vasemmalla) Koeojan länsipäädyn profiili. Kuva: U. Kōngäs 2010.

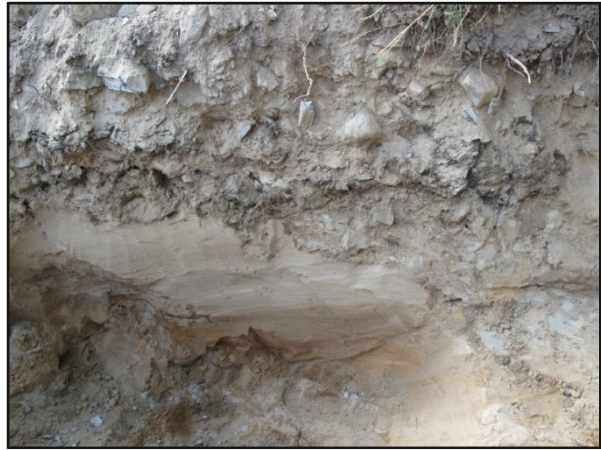
Koeojan itäpäädystä noin 0,1 m paksun pintaturpeen alta esiin tuli noin 0,5 m paksu kiven- ja soransekainen tummanruskea hiekka, jossa oli moderneja löytöjä, kuten jätesäkin kappaleita ja muovia. Tämän kerroksen alta esiin tuli vaaleanruskea hieno hiekka ja harmaanruskea siltti. Harmaanruskea silttikerros oli noin 0,25–0,4 m paksu ja vaaleanruskea hieno hiekkamaa jatkui silttikerroksen alle. Vaaleanruskean hienon hiekan alta esiin tuli noin 1,4 m syvyydessä ruskea pohjasora.

**Kuva 12** (oikealla) Koeojan itäpäädyn profiili. Kuva: U. Kōngäs 2010.

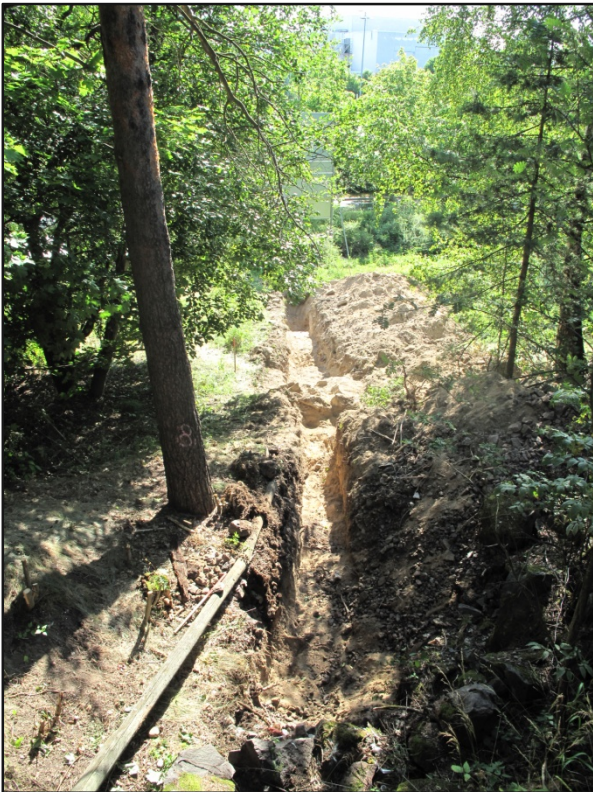
**Kuva 13** (vasemmalla) Koeoja kuvattuna lännestä rintavarustuksen päältä. Kuva: U. Kōngäs 2010.

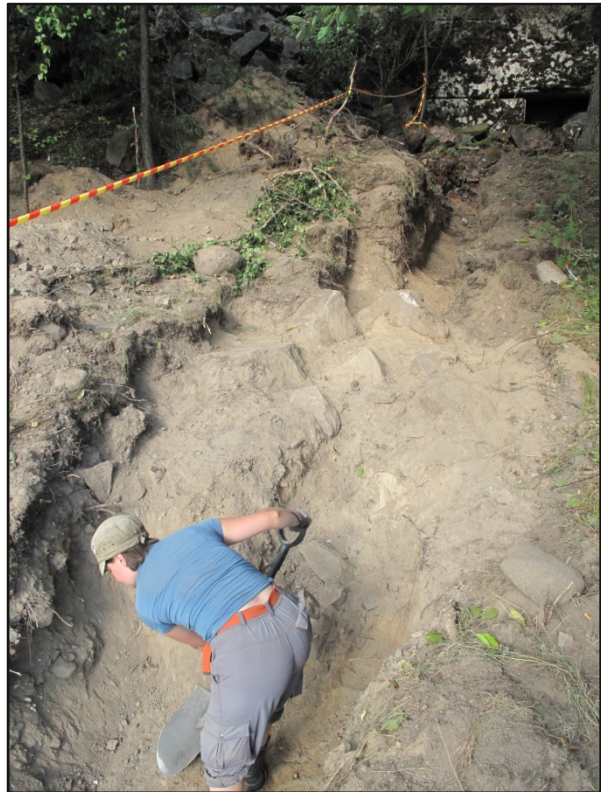
Koeojan keskikohdan länsipuolella, kohdassa jossa patterin tykkitasanne päättyi maaterassiin, tuli noin 0,1–0,2 m paksun pintamaan alta esille kivi- ja betonilohkareita. Lohkareet olivat halkaisijaltaan noin 0,25–0,6 m kokoisia ja ne kaivettiin esiin lapioilla. Terassin taitekohdassa sijainnut ”rakenne” osoittautui kuitenkin moderniksi. Kivi- ja betonilohkareiden välissä olleesta vaaleanruskeasta hiekkamaasta löydettiin muun muassa muovin kappaleita. Koeoja oli tältä kohdista noin 0,2 m syvä.

**Kuva 14** (oikealla) Eeva Pettäy kaivamassa esiin tykkitasanteen materassin alaosaista esiin tullutta kivikasaa. Kuva: U. Kōngäs 2010.
