Kangasala Vatialan ja Lempoisten (Riunvaiva) kylätonttien arkeologinen maastotarkastus 2010.

**Timo Jussila
Hannu Poutiainen**

Kustantaja: Kangasalan kunta

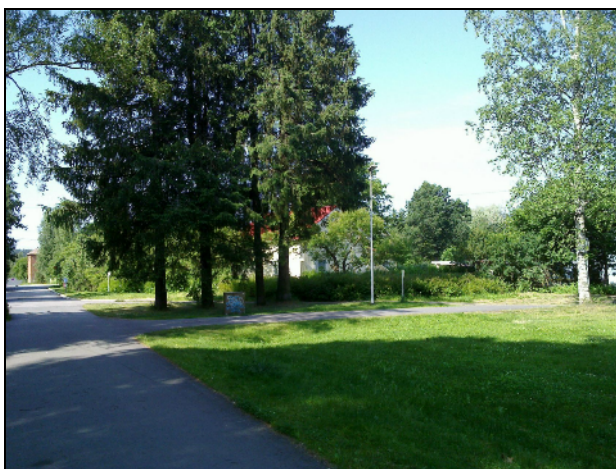
tontin länsiosaa idästä.

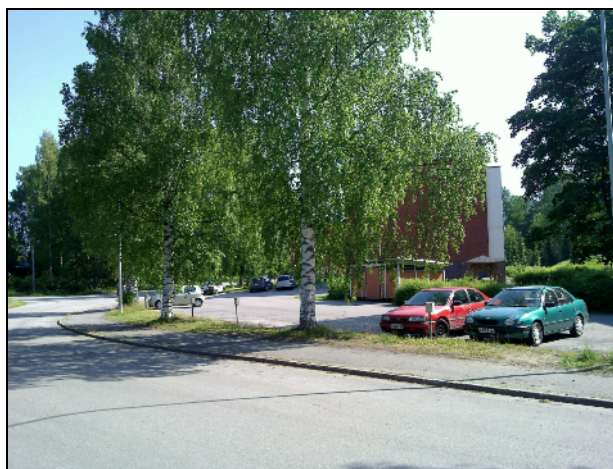
tontin pohjoisosaa kuvattu koilliseen

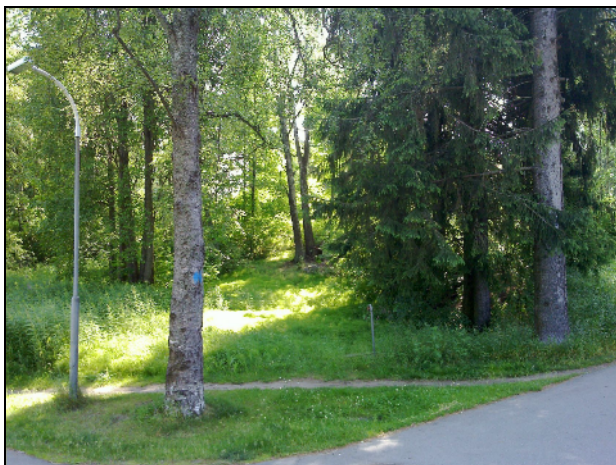
Tontin eteläosaa itään. Vanha hiekkakuoppa

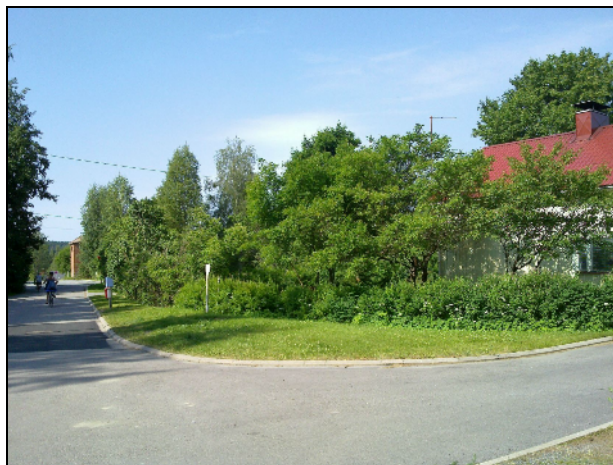
Tontin länsiosaa kuvattu länteen

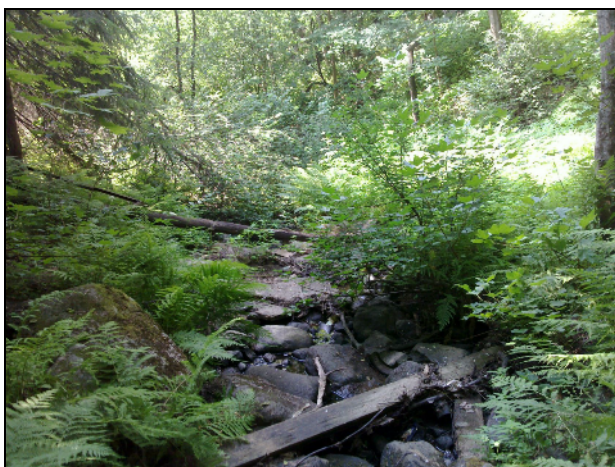
Huomiot: Isojakokartalla 1797 paikalle merkitty mylly. paikka on syvän ja jyrkkäseinäisen rotkon pohjalla jossa virtaa puro. Myllynpaikaksi hyvä koska kohdalla jyrkkä lasku. Kasvillisuus tiheää lehtometsää. Paikalla käytässä puro oli lähes kuiva. Puro kivikoinen, mitään rakenteita ei kivikossa voitu havaita. Puron pohjalla havaittiin betonilaatan jäänteet. On mahdollista että paikalla olisi ollut modernimpi myllyrakennus tms. 1900-luvulla. Toisaalta purouomassa on muutakin nykyaikaista rojua joten ei varmaa liittykö betonirakennelma myllyyn tms. Puro vähäinen ja kesällä kuivahtava. Paikalla lienee ollut kevytrakenteinen kausimylly josta ei rakenteita ole säilynyt.

Puruomaa myllynpaikalla

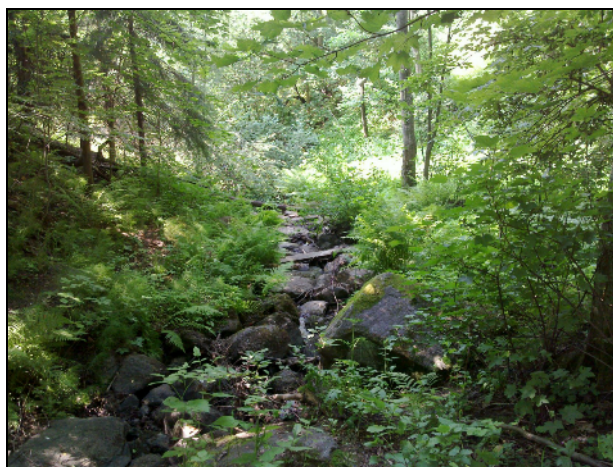
betonilaatta uomassa

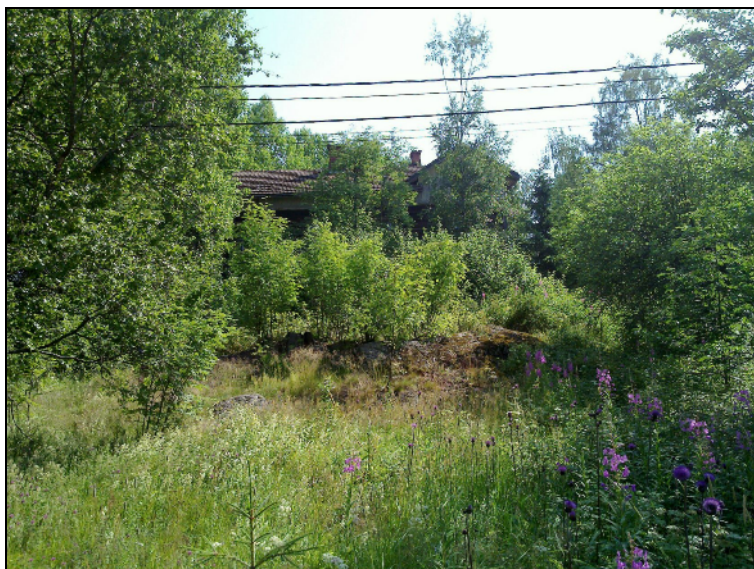
Kylätontin länsipäätä kumpareen juurella. taustalla kumpareella oleva vanha talo. Itään.

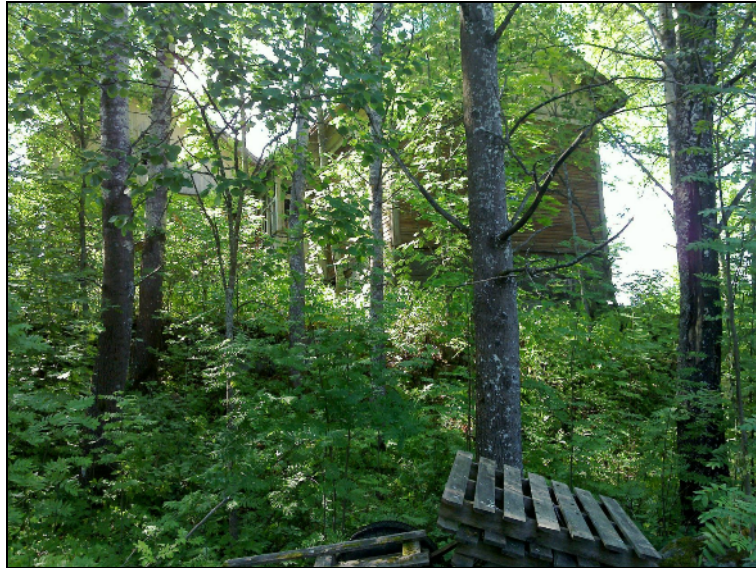
Itäosan kumpare pohjoisrinteeltä laelle päin

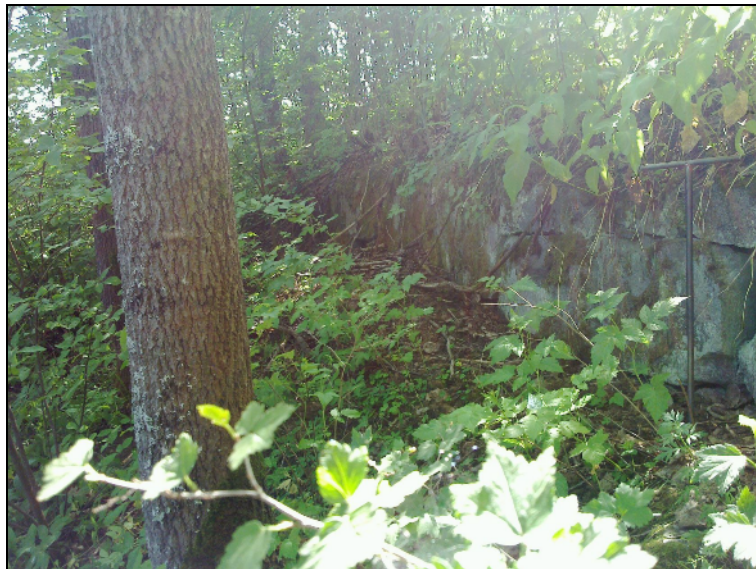
Kivipengerrystä kumpareen pohjoisrinteen yläosassa

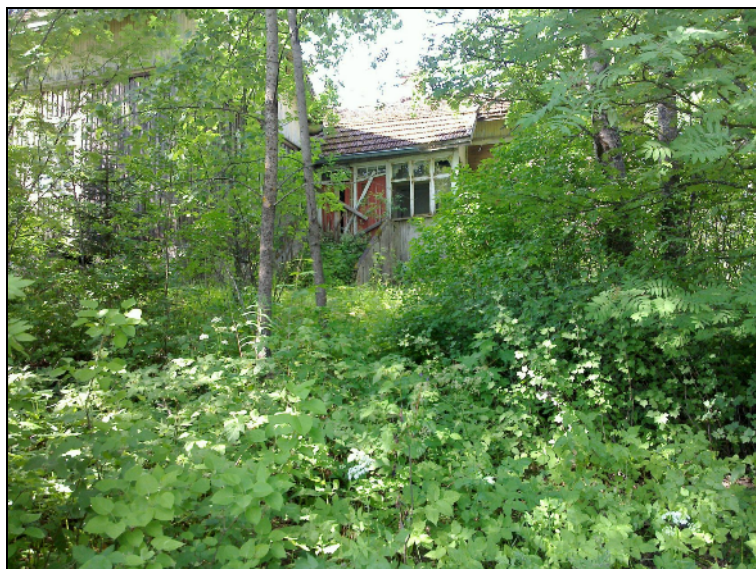
Kumpareen lakea kaakosta

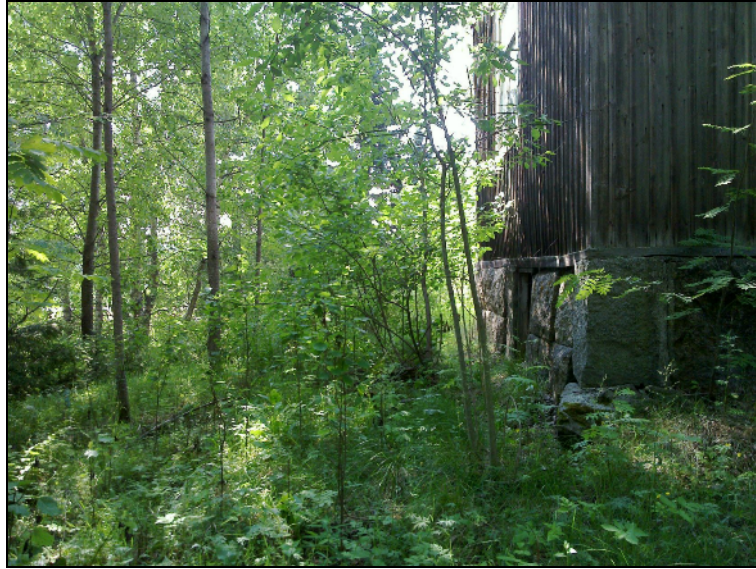
Kumpareen lakea – talonpaikka – pohjoiseen.

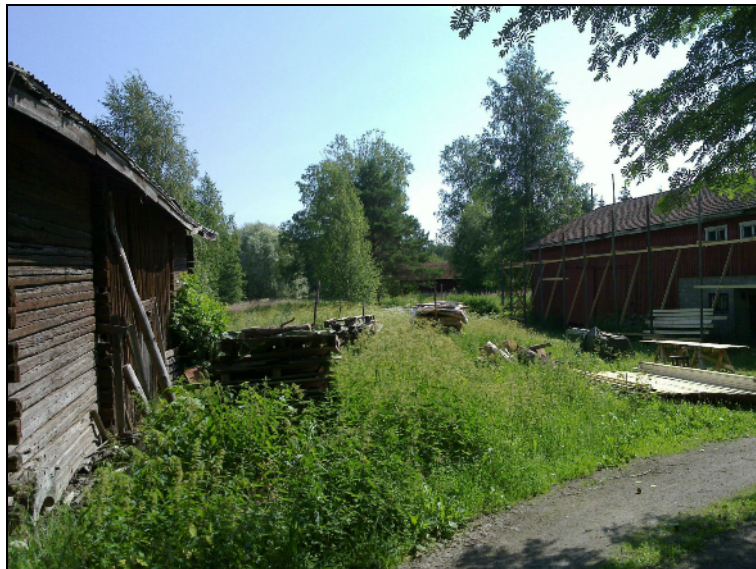
Läntisen tontin itäosaa talokumpareen juurelta itään.

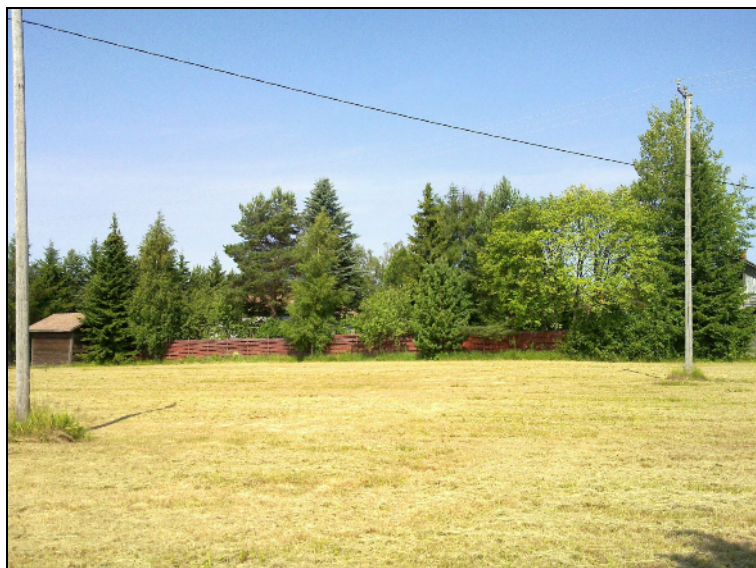
Itäinen, pienempi 1700-luvun kahden talon tontti on nyt aidattua pihamaata, jossa iso ja kivijalalle perustettu ulkorakennus. Emme omin lupinemme menneet pihamaalle, mutta kauempaa katsottuna alue vaikutti tasatulta ja rakennetulta ja vaikuttaisi olevan arkeologisessa mielessä tuhoutunut.

Tontin itäosa - kahden talon tontti - taustalla puustoisella pihamaalla. Kuvattu eteläpuolelta pohjoiseen.
