HANKO

Hangon Länsisataman kaavamuutosalueen arkeologinen inventointi
11.-19.07. ja 29.09.2011

MUSEOVIRASTO

Arkeologiset kenttäpalvelut
FM Eveliina Salo, 2011

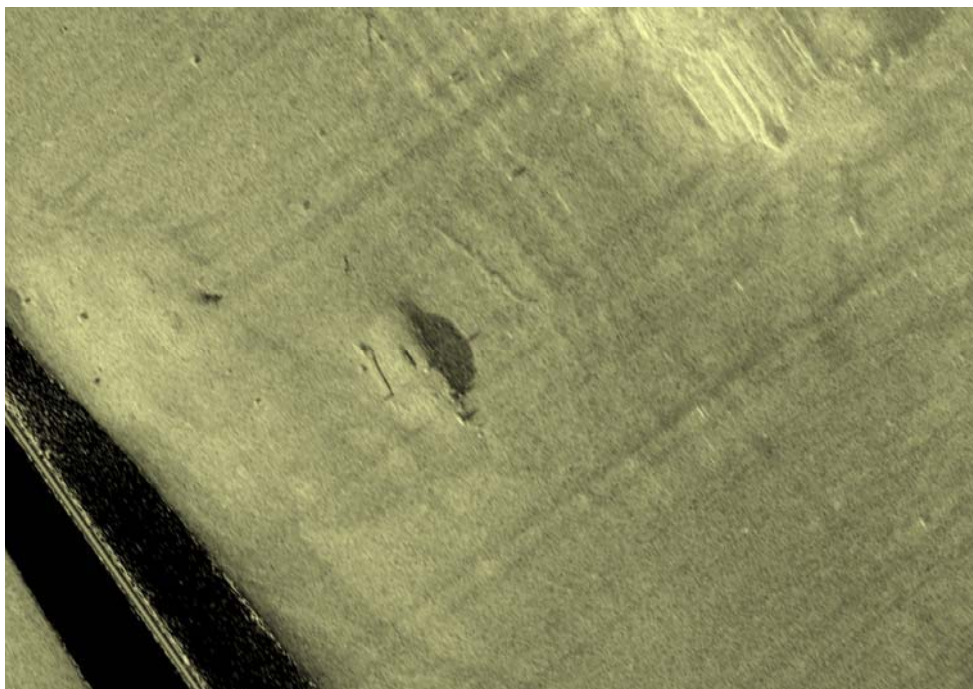
Viistokaikuluotausmateriaalista poimittiin mielenkiintoisimmat anomaliat, joista tarkastettiin yksi (kuva 1). Aallonmurtajan ja Meijerfeldtin välissä, laivaväylällä, sijaitseva anomalia tarkastettiin ja kuvattiin robotilla. Anomalian todettiin olevan merenpohjasta pystyyn pistävä rautaputki, joka nousee pohjasta reilun kymmenen metrin matkalta ja katoaa jälleen pohjamutaan. Tarkastetun kohteen koordinaatit ovat P=6637954, I=272696.

Kuva 1. Viistokaikukuva tarkastetusta anomaliasta. Kuva: Hangon Länsisataman inventoinnin viistokaikuluotausaineisto, Museoviraston meriarkeologian arkisto.

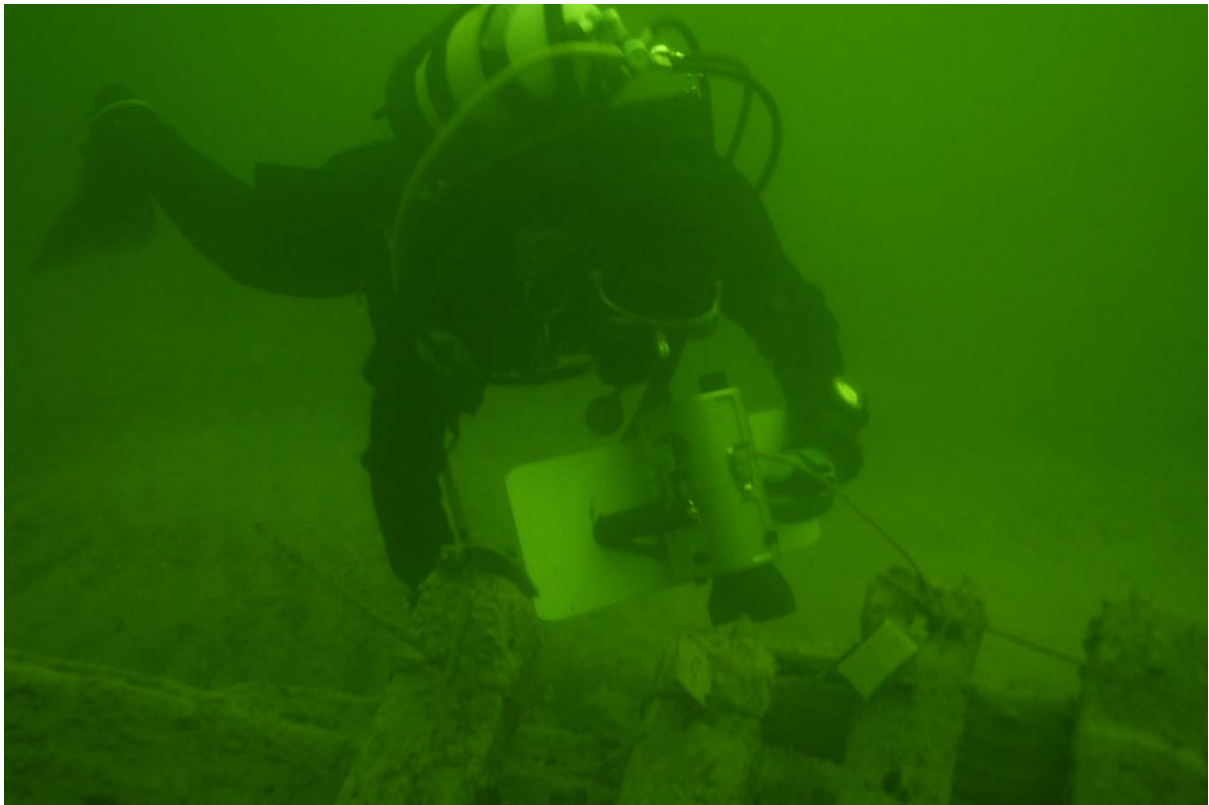
Kyseessä on lähes kokonaan hiekkaan hautautunut puuhylky, jonka pituus on noin 17 m ja leveys noin 5 m (kuva 2). Hiekasta nousee kaaren päitä ja näkyvissä on myös ulkolaudoitusta.

Kuva 2. Kuningattarevuoren hylyn dokumentointia vuoden 2009 koekaiivauksissa. Kuva: Museovirasto MA200902:36.

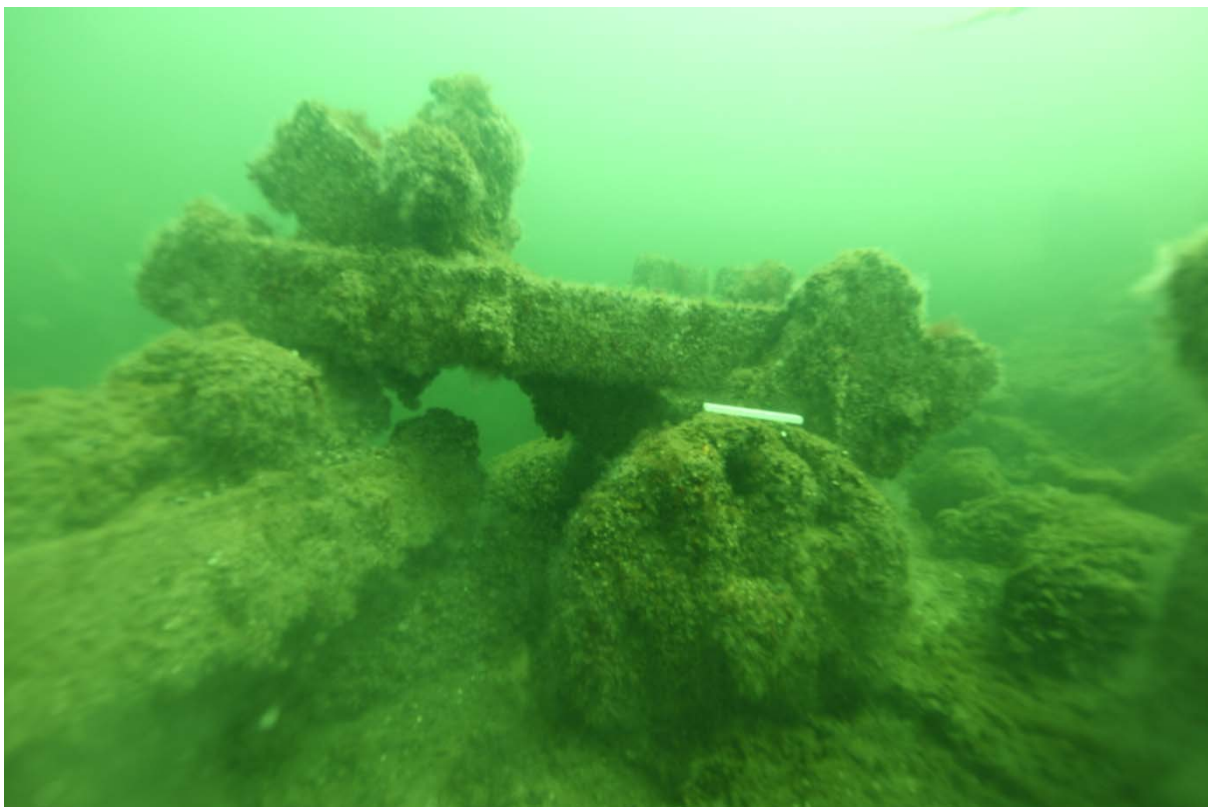
Meijerfeldtin luodon edustan tykkilavetteja (kuva 3) ei ole ennen tätä tutkimusta tarkastettu. Kohteen on museovirastolle ilmoittanut Jukka Sulku. Tykkilavetit kuuluvat kiinteän muinaisjäännöksen Meijerfeldtsklippan (muinaisjäännösrekisteritunnus 1000002052) yhteyteen.

Lavettien pituus on keskimäärin kaksi metriä ja korkeus yhden metrin. Renkaiden halkaisija on noin 70 senttimetriä. Lavetit ovat erittäin hyväkuntoisia, vaikka ovatkin kauttaaltaan merirokon, sinisimpukan ja levien peitossa.

Kuva 3. Meijerfeldtin edustan tykkilavetteja. Kuva: Museovirasto MA201109:14.

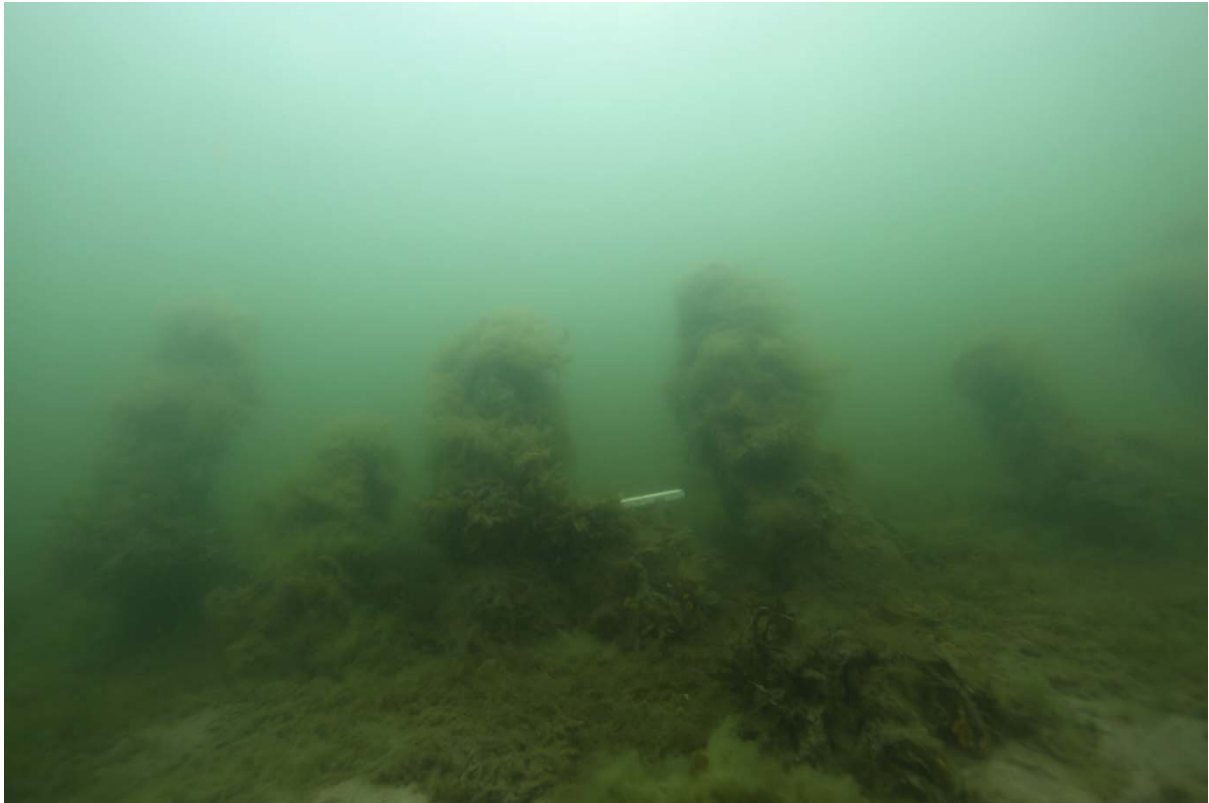
Kyseessä on puuhylky (kuva 4), jota ei ole ennen tätä tutkimusta inventoitu tai tarkastettu. Kohteen on museovirastolle ilmoittanut vuonna 1997 Pentti Nyrönen ja Per-Erik Stenlund. Hylystä oli ainoastaan tiedossa sijainti ja syvyys sekä tieto, että meren pohjasta näkyy muutamia kaaria. Hylkyä etsittiin sektorietsinnällä sukeltaen ilmoitetuista koordinaateista, mutta se löytyi lopulta sattumalta rannan tuntumasta joitain kymmeniä metrejä ilmoitetusta paikasta etelään. Kohde on huomattavan kokoinen puuhylky, mutta se on todennäköisesti sama, joka museovirastolle on ilmoitettu.

Hyllyn päämitat ovat noin 20 x 6 metriä. Kaaret ovat noin 20 cm paksuja ja nousevat pisimmillään noin 80 cm pohjasta. Hyllyn molemmat päät ovat hajonneet, eikä perää ja keulaa voitu erottaa toisistaan. Lisäksi hyllyn analysointia hankaloitti sen pinnan paksu leväkasvusto. Puumateriaali on hyvin säilynyttä, ottaen huomioon, että hylky sijaitsee matalassa vedessä lähellä rantaa. Kyseessä on todennäköisesti hyllyn pohja, mutta näyttää siltä, että sisälaudoitus on purettu siististi hyllyn kaarien päältä. Kaarissa on pystyssä valusaumallisia kuparinauloja (kuva 5) ja rautanaulojen päitä. Lisäksi niissä on huomattava määrä ilmeisesti puutappien reikiä. Hyllyn keskiosa on osittain hiekkaan hautautunut.

Kuva 4. Kläppuddenin edustan puuhylyn kaarirakenteita. Kuva: Museovirasto MA201109:44.

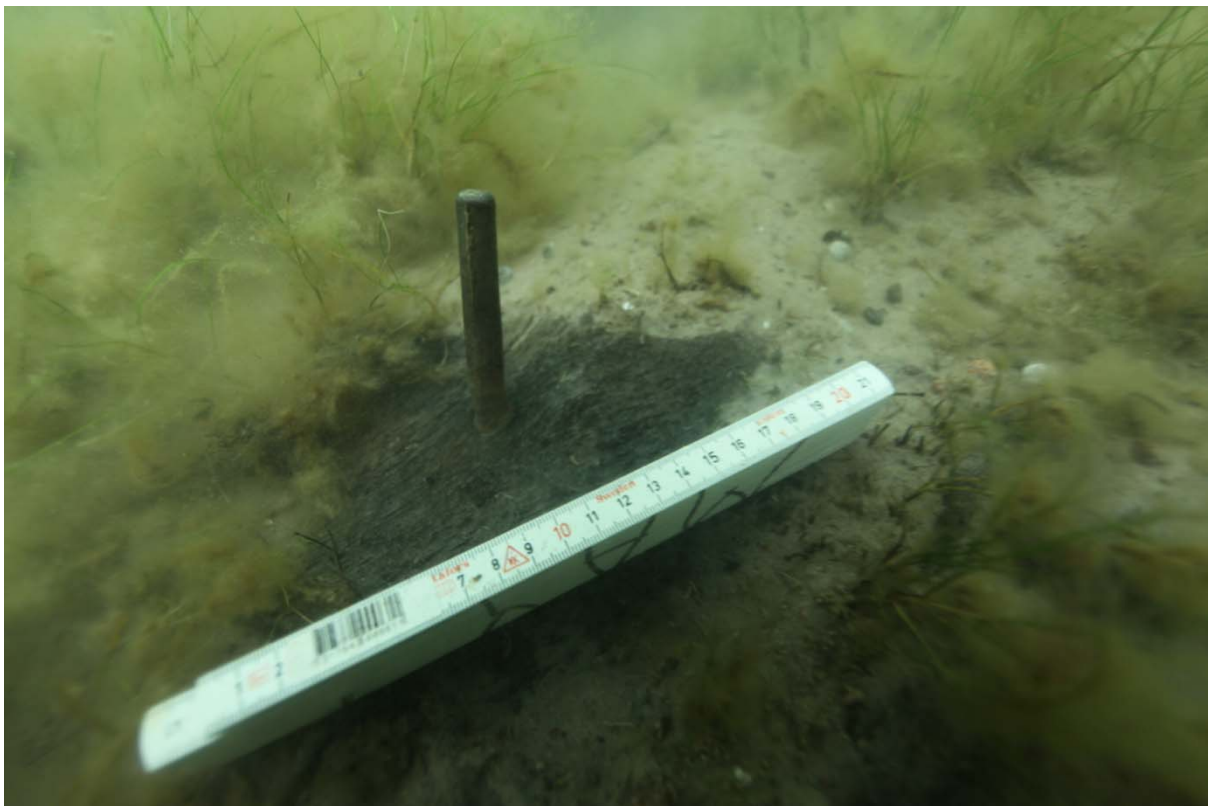
Kuva 5. Kläppuddenin edustan puuhylyn kaareissa pystyssä oleva valinsaumallinen kuparinaula. Kuva: Museovirasto MA201109:51.

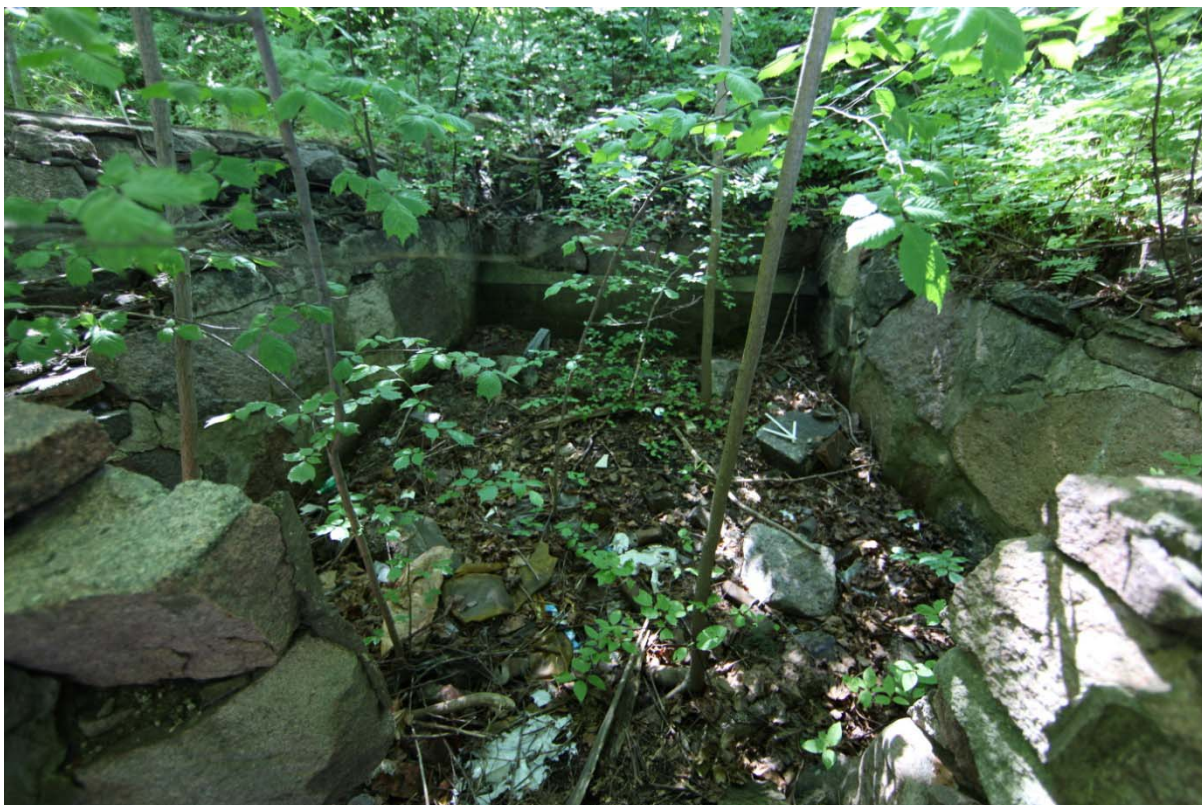
Rakennus 1 on läntisin löydetyistä rakenteista (kuva 6). Se sijaitsee kallionseinämän juurella rehevän lehtipuuston ja pensaiden keskellä. Rakennuksen seinät ovat pystyssä ja sen oviaukko on kohti pohjoista. Seinät on muurattu isoista, todennäköisesti paikalta louhituista lohkareista.

Kuva 6. Kuningattarenuoren pohjoisosan rakennus 1. Kuva: Museovirasto MA201109:23.

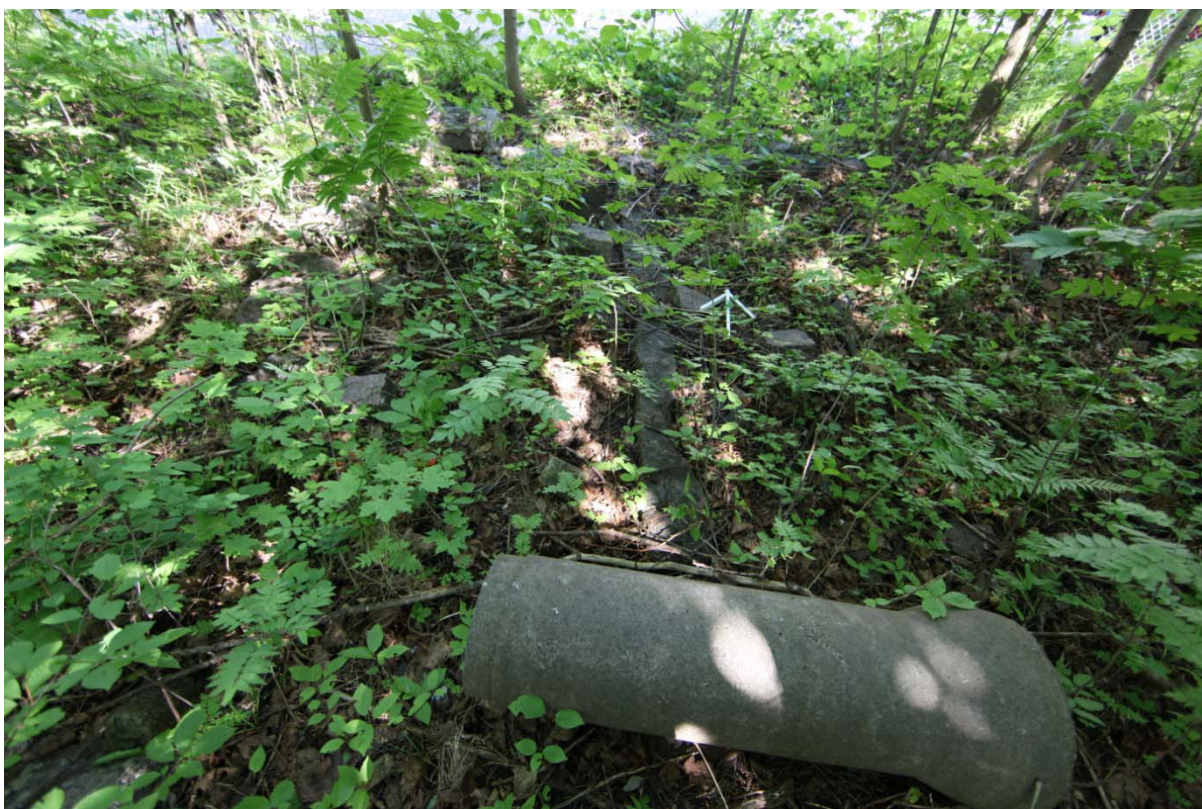
Rakennus 2 (kuva 7) on alueella seuraava kohde itään päin. Siitä on jäljellä kivijalka, joka pilkottaa aluskasvillisuuden seasta.

Kuva 7. Kuningattarenuoren pohjoisosan rakennus 2. Kuva: Museovirasto MA201109:26.

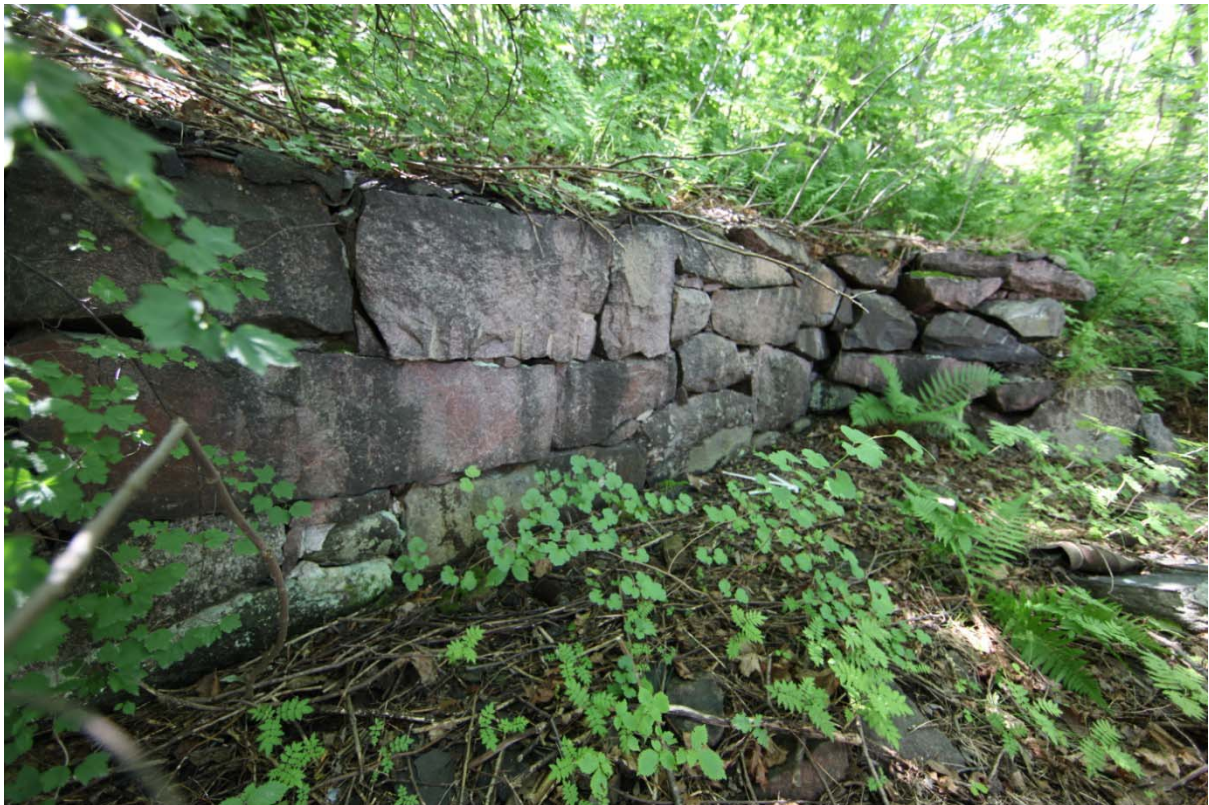
Muuri on rakennettu todennäköisesti paikalta louhituista kivistä (kuva 8). Rakennuskivistä suurin osa on suorakulmion mallisia. Muurin suunta on 315 astetta.

Kuva 8. Kuningattarenuoren pohjoisosan muuri. Kuva: Museovirasto MA201109:27.

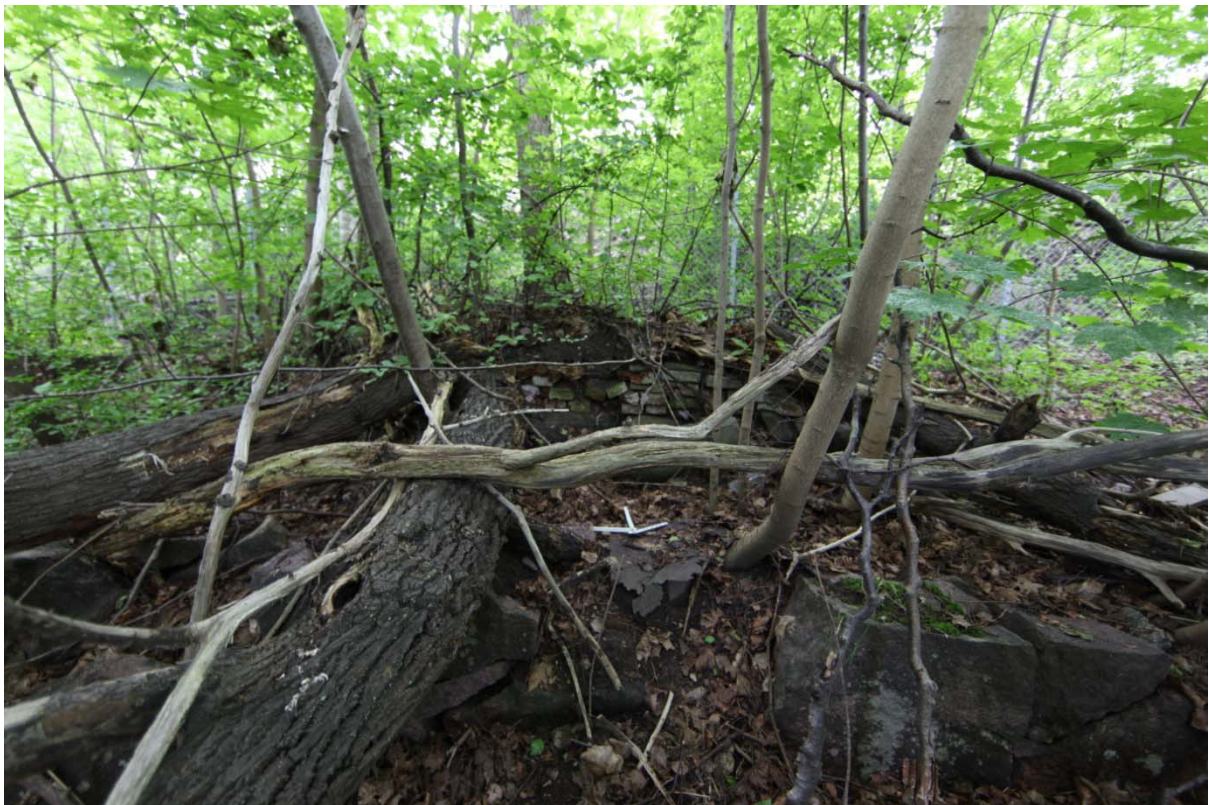
Holvikellarin ympäristössä on rehevää kasvillisuutta sekä kaatuneita puita (kuva 9). Kellarin suuaukko on joko peitetty tai osittain romahtanut. Näkyvissä on kuitenkin selkeä puolipallonmuotoinen kumpu ja korkeimman kohdan tiiliholvausta. Holvauksen edustalla on myös työstettyjä lohkareita ikään kuin linjassa. Lohkareet ovat voineet olla osa perustusta tai toista rakennusta.

Kuva 9. Kuningattarenuoren pohjoisosan läntinen holvikellari. Kuva: Museovirasto MA201109:34.

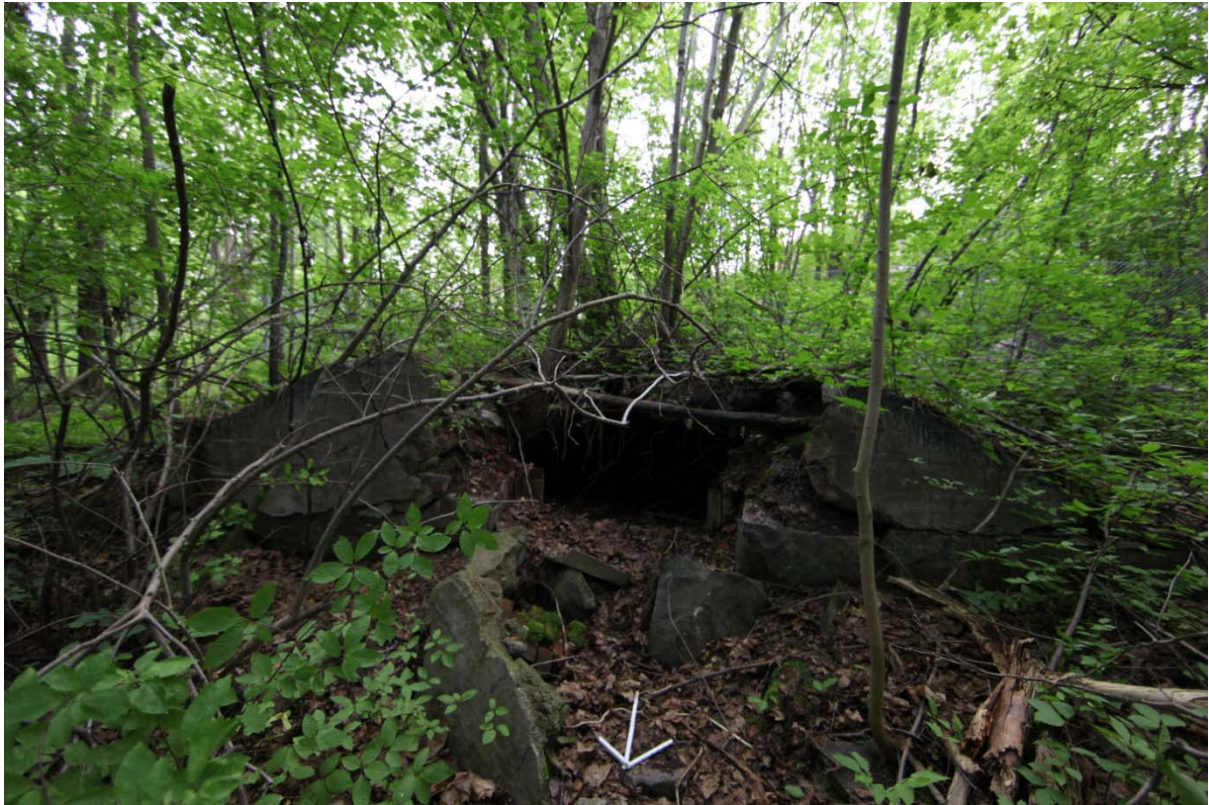
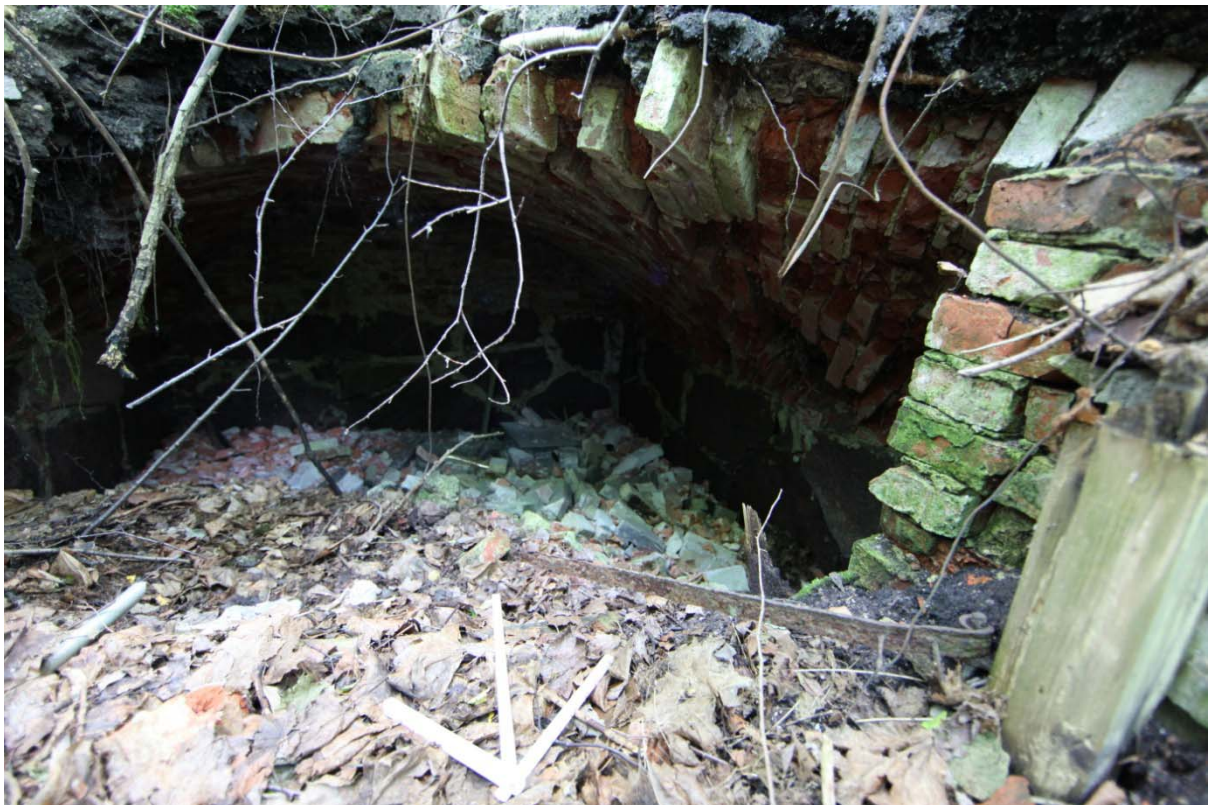
Kellarin katto on osittain romahtanut (kuvat 10-11). Sen seinät ovat suurehkoista työstetyistä luonnonkivistä muuratut ja katto on holvattu tiilistä. Suuaukko osoittaa pohjoiseen. Osa ympäröivistä rakenteista on tehty betonista.

Kuva 10. Kuningattarenuoren pohjoisosan itäinen holvikellari. Kuva: Museovirasto MA201109:31.

Kuva 11. Kuningattarenuoren pohjoisosan itäinen holvikellari. Kuva: Museovirasto MA201109:30.

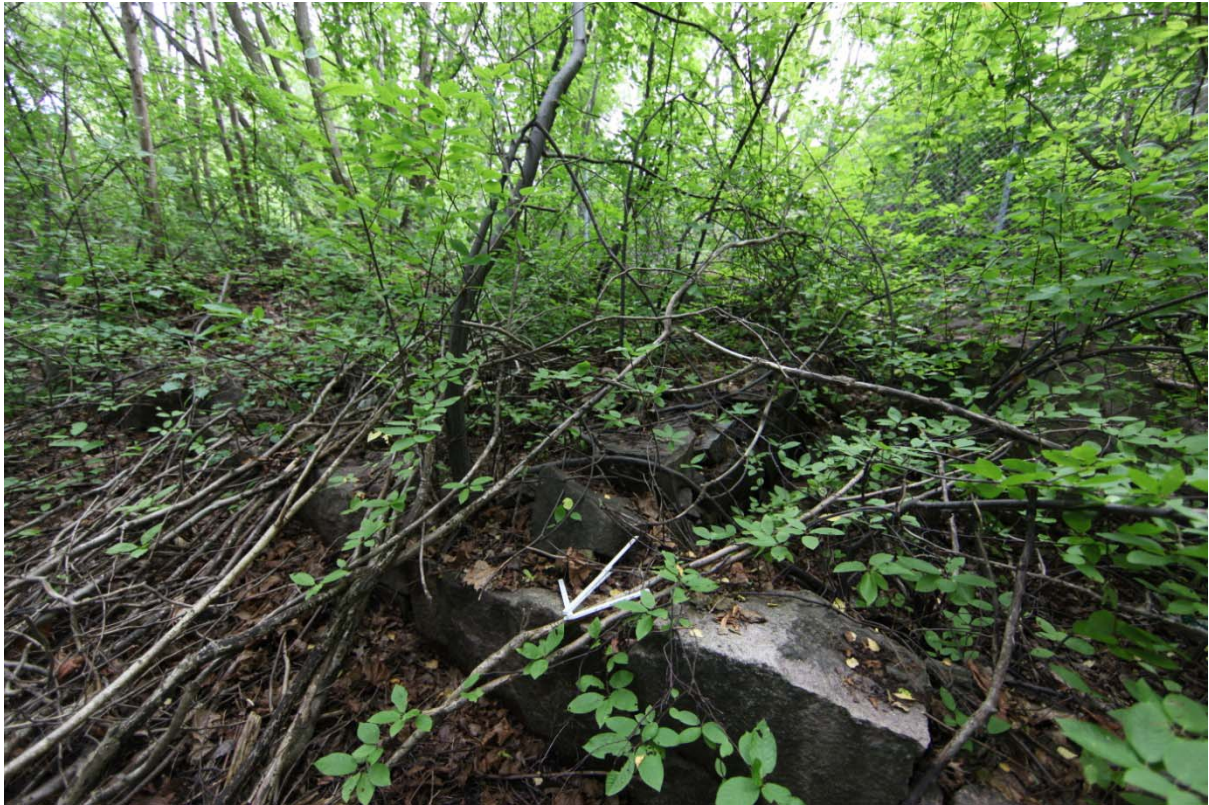
Holvikellareiden välissä on suorakaiteenmuotoiset rakennuksen perustukset (kuva 12), joita halkoo kaksi väliseinää. Nämä perustukset ovat alueen rakennuspohjista laajimmat.

Kuva 12. Kuningattarenuoren pohjoisosan holvikellareiden välisen rakennuksen perustukset. Kuva: Museovirasto MA201109:32.

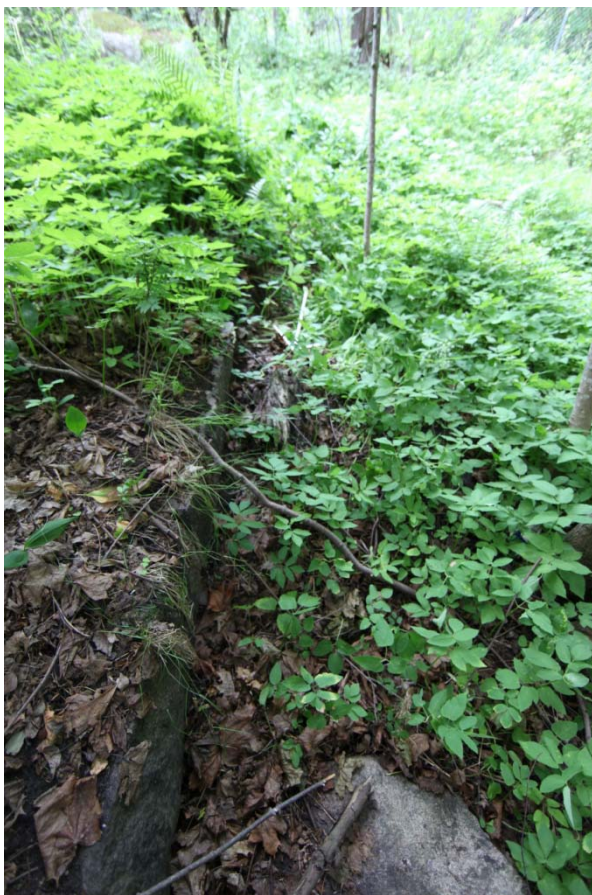
Rakennus 3 on itäisin kohteista (kuva 13). Se on ilmeisesti rakennuksen perustus, joka pilkkottaa yhtenäisenä suorana linjana aluskasvillisuuden seasta. Kivet ovat suorakulmion muotoon työstettyjä, todennäköisesti paikalta louhittuja kiviä. Kohde sijaitsee kallionjyrkänteen alapuolella ja se on pohjois-etelä-suuntainen.

Kuva 13. Kuningattarenuoren pohjoisosan rakennus 3. Kuva: Museovirasto MA201109:35.

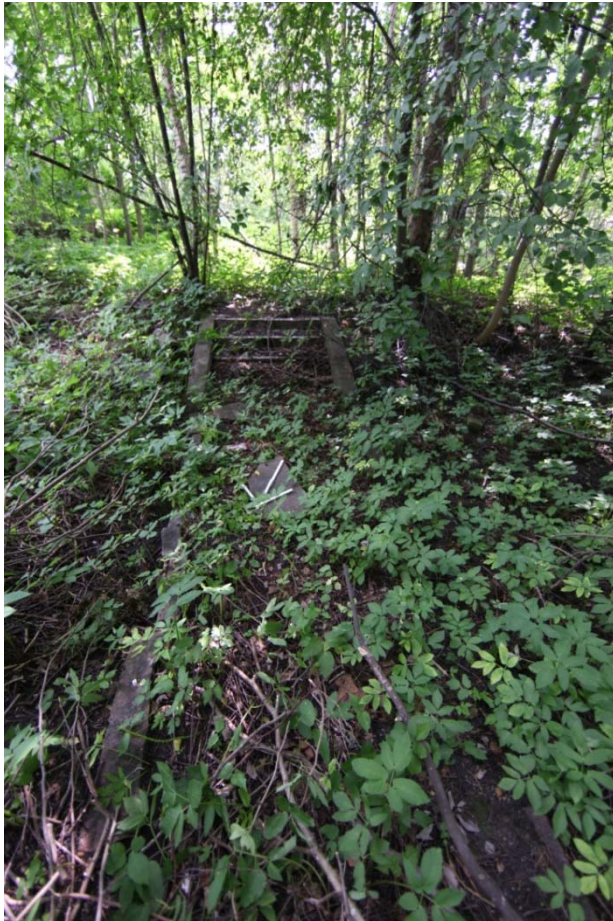
Portaat sijaitsevat rakennuksen 3 pohjoispuolella (kuva 14). Niitä kohti johtaa reunoiltaan kivetty polku ja itse portaissa on neljä askelmaa. Portaiden materiaalina on käytetty työstettyjä luonnonkiviä ja ne ovat suunnilleen pohjois-etelä-suuntaiset. Portaiden edustalla on pystyssä lennätintolppa (kuva 15).

Kuva 14. Kuningattarenuoren pohjoisosan portaat. Kuva: Museovirasto MA201109:36.

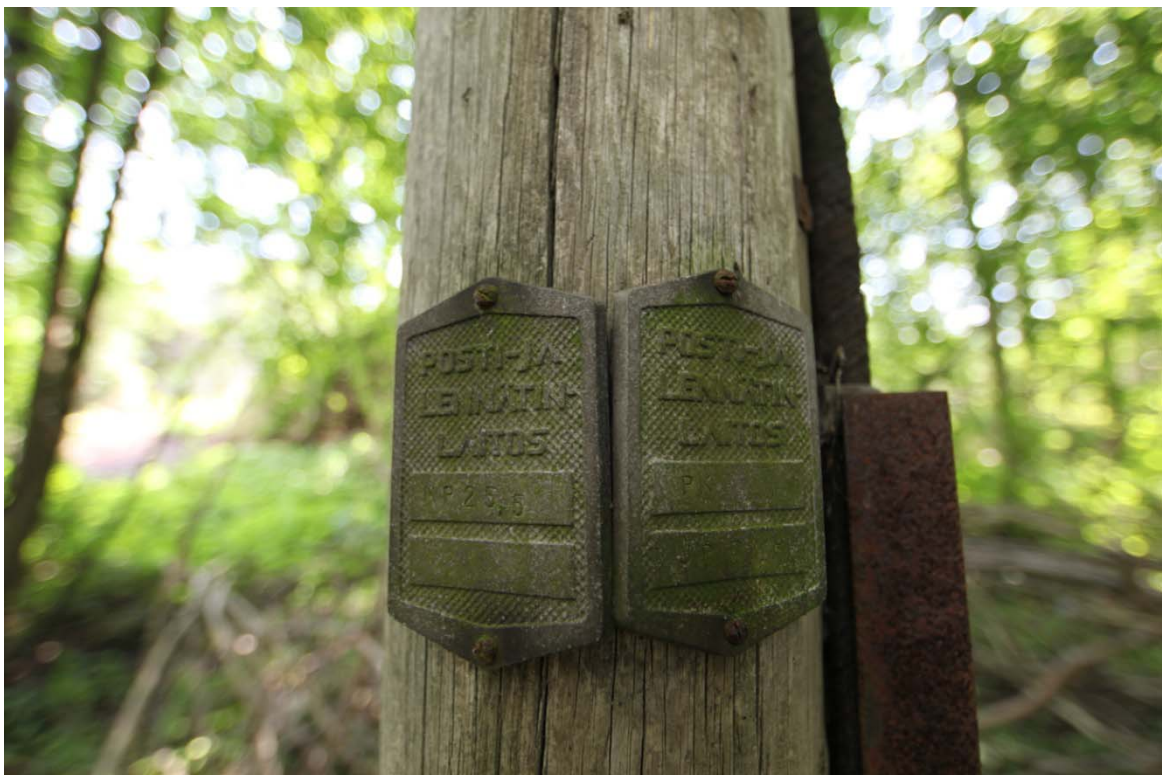
Kuva 15. Kuningattarenuoren pohjoisosan lennätintolppa. Kuva: Museovirasto MA201109:37.

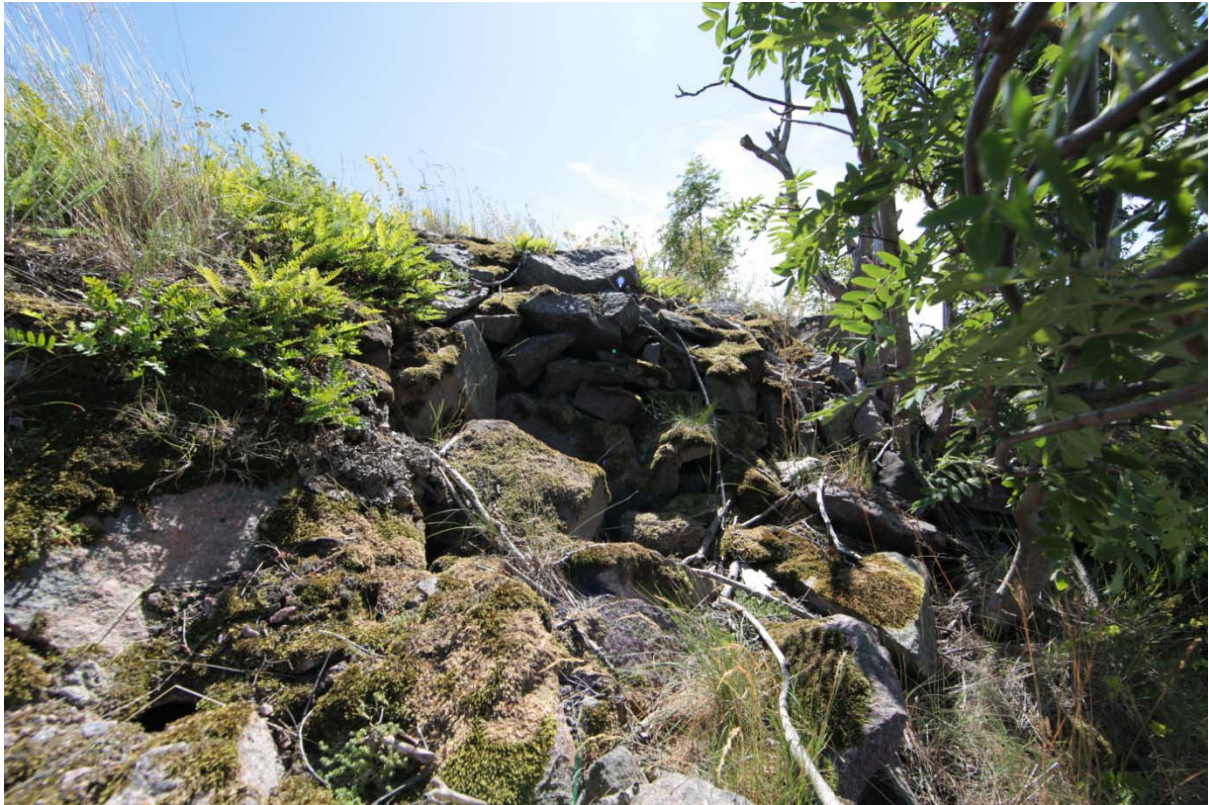
Näköalapaikan itäpuolelta, jyrkänteen reunalta, löydettiin noin metrin mittainen ja noin 70 cm korkea pätkä ladottua kivivallia (kuva 16). Kivivalli liittyy todennäköisesti Kuningattarenuoren linnoitusvaiheeseen.

Kuva 16. Kuningattarenuoren näköalapaikan pohjoispuolella sijaitseva kivimuurin pätkä. Kuva: Museovirasto MA201109:7.

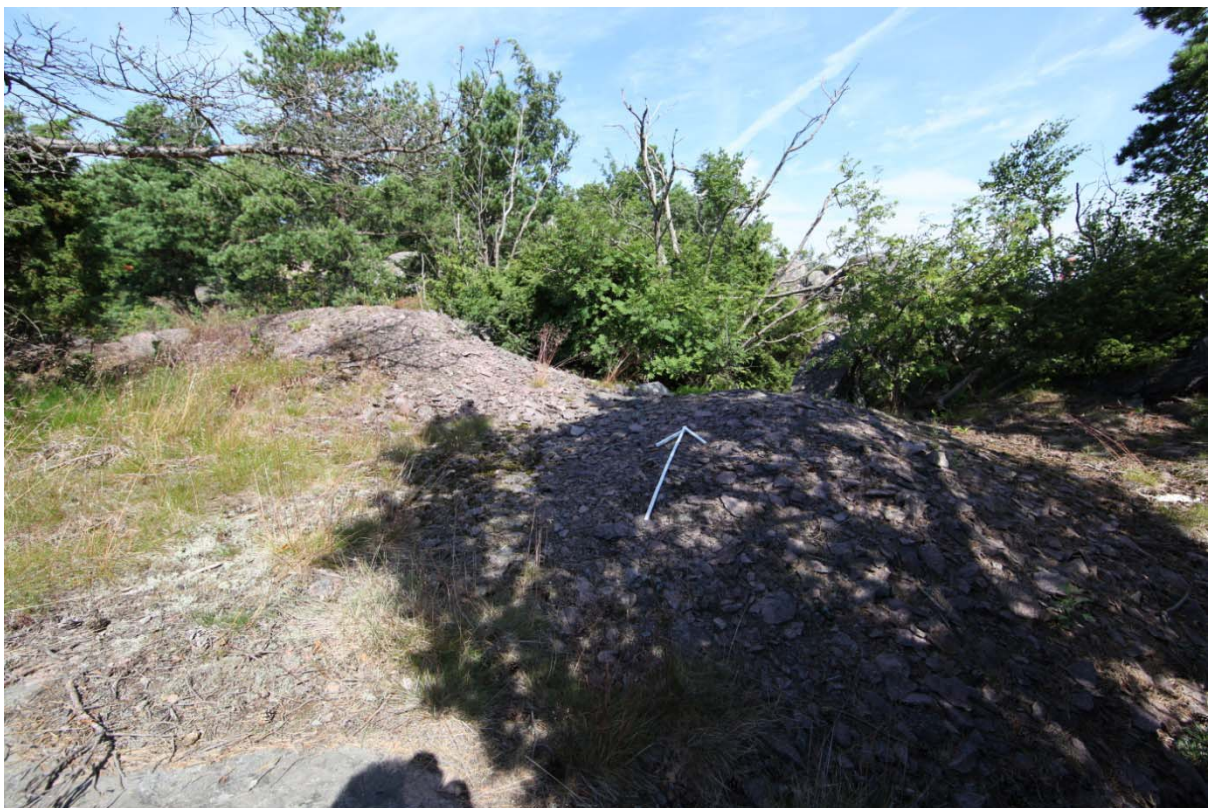
Kuningattarenuoren kaakkoisosassa (P=6638184, I=273581) on sijainnut Oy Granitin kivityöstöpaikka, joka näkyy maastossa kivisilppukasoina (kuva 17). Näiden kasojen välittömään läheisyyteen on ladottu kiviä kehämäisiin rakennelmiin. Kehät ovat selvästi tuoreita rakennelmia.

Kuva 17. Kuningattarenuoren itäosan kivityöstöpaikka. Kuva: Museovirasto MA201109:18.

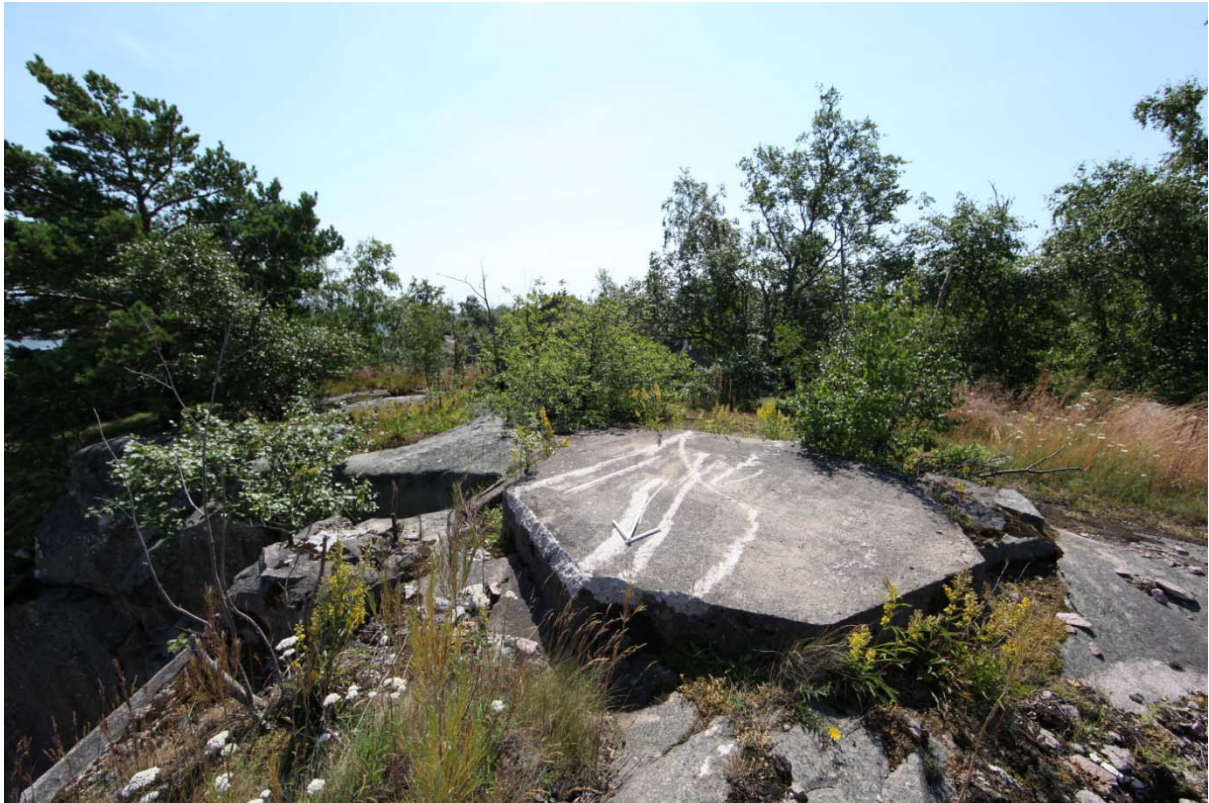
Kallion laelta, harjun itäpäästä, löydettiin tykkipatterin pohja (P=6638267, I=273629). Kahdeksankulmaisen betoniperustuksen halkaisija on noin kaksi metriä (kuva 18).

Kuva 18. Kuningattarenuoren itäosan tykkipatterin pohja. Kuva: Museovirasto MA201109:19.

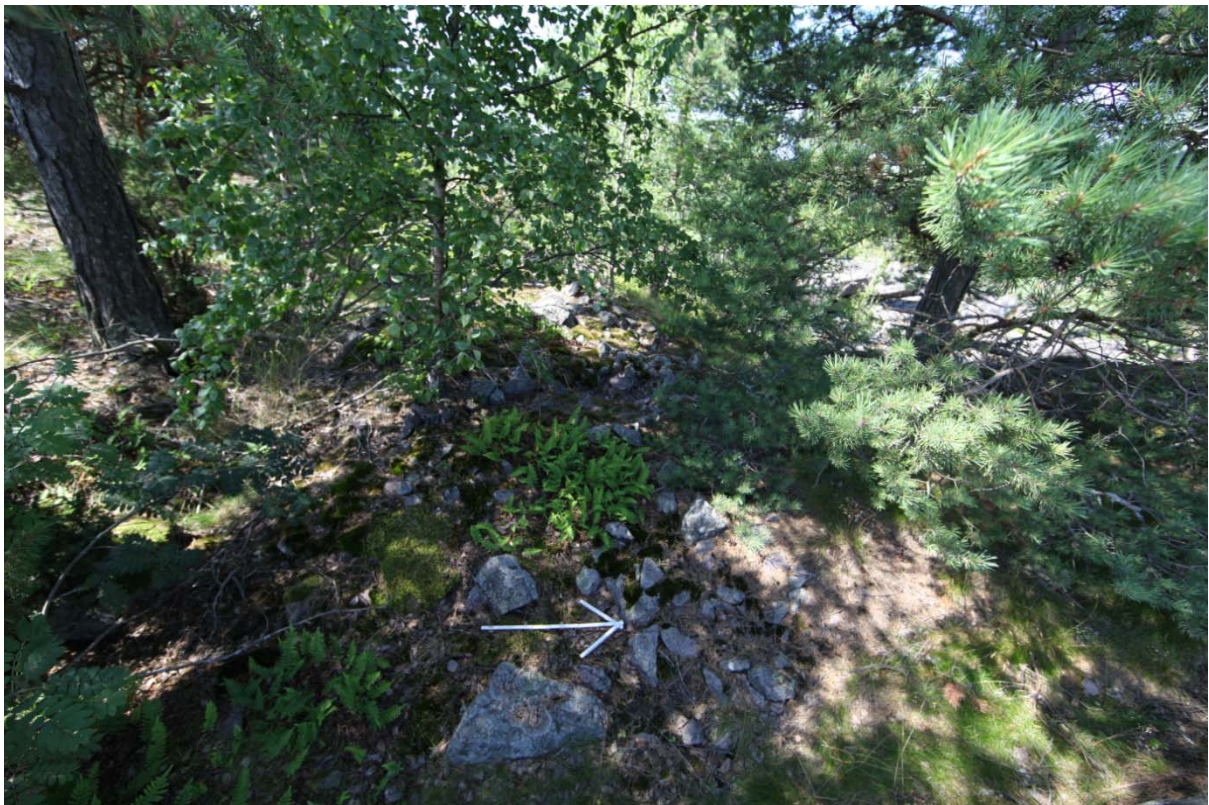
Kohde on mahdollinen hautaröykkiö (kuva 19). Päällimmäiset kivet näyttävät olevan uudempia, ilmeisesti kivenlouhinnassa syntyneitä ja paikalle kasattuja. Alempana kivet ovat pyöreämpiä ja vanhemman näköisiä. Mahdollisesti paikalle on kasattu kiviä eri aikakausina. Röykkiön keskelle on kaivettu noin 60 cm halkaisijaltaan oleva kuoppa. Kohteen mitat ovat noin 2,5 x 3,5 metriä.

Kuva 19. Kuningattarenuoren mahdollinen röykkiö. Kuva: Museovirasto MA201109:20.

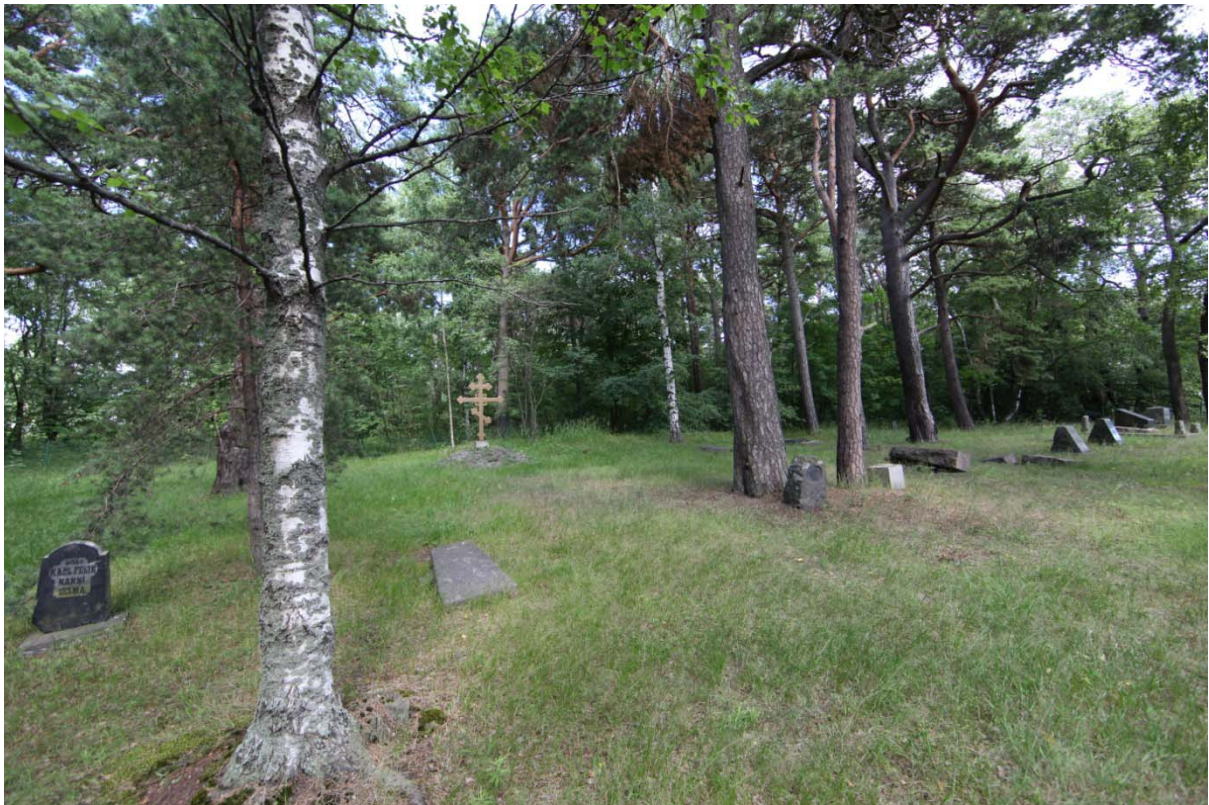
Hautausmaa-alue pääsi huonoon kuntoon jo 1950-luvulla. Aluetta raivattiin ja siivottiin vuonna 1960 ja sen ympärille pystytettiin aita vuonna 1962. Seurakunta ei varsinaisesti omista aluetta, mutta sillä on alueeseen hallintaoikeus niin kauan, kuin se käyttää sitä hautausmaana. Hautausmaa on suojeltu

Kuva 20. Länsisataman pohjoisosan hautausmaa. Kuva: Museovirasto MA201109:9.

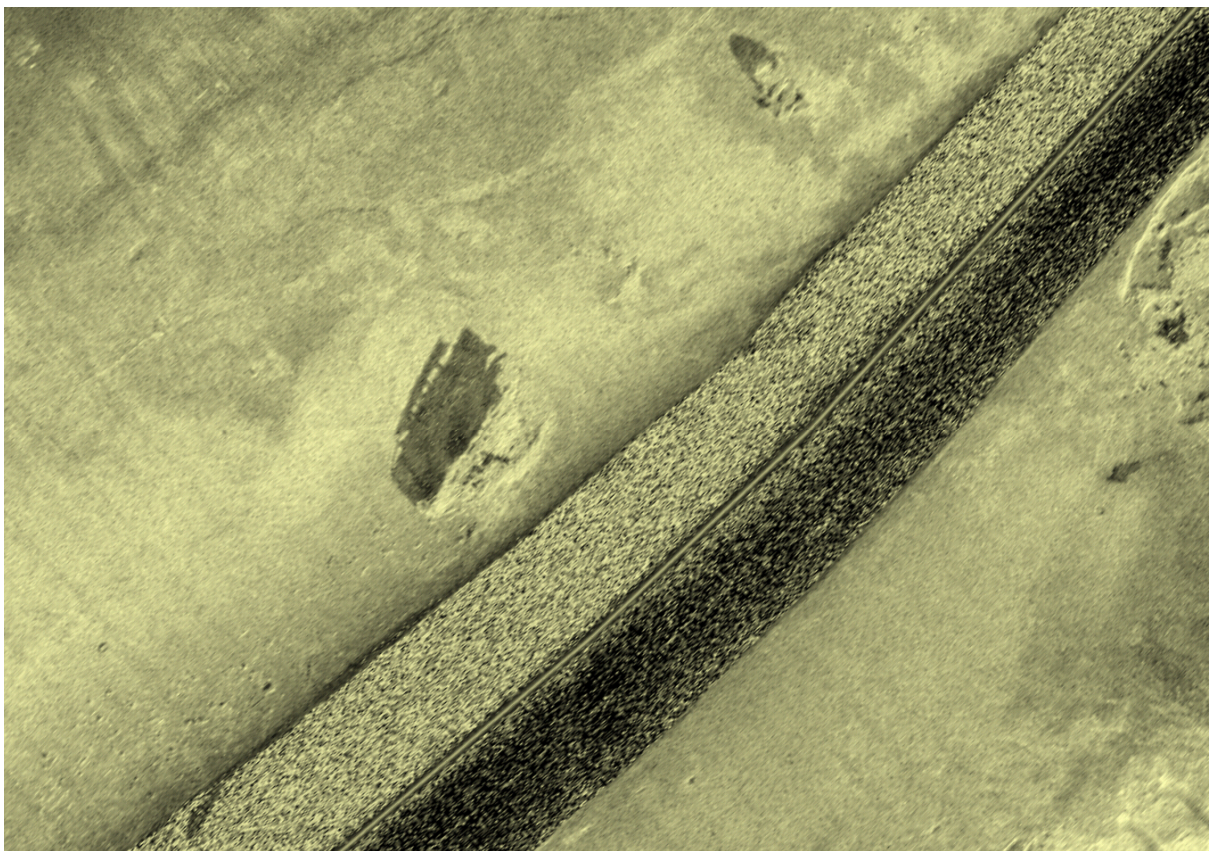
Hylky sijaitsee Länsisataman suulla, laivaväylällä, aallonmurtajan päästä noin 70 metriä luoteeseen. Se sijaitsee noin 20 metrin syvyydessä. Hylky makaa pohjassa oikein päin, jonkin verran pohjahiekkaan uponneena.

Hangon Länsisataman metallirunkoisen hyllyn muinaisjäännösstatuksen määrittäminen on tämän tutkimusmateriaalin perusteella vaikeaa, mutta aluksen lähdearvo on niin vähäinen, ettei se estä sataman laajenemishankkeita.

Kuva 21. Viistokaikukuva Hangon Länsisataman hyllystä.
