TUTKIMUSRAPORTTI

Susisaari Varvilahden patorakenne id. 2599

Vuoden 1917 patorakenteen kaivaus ja arkeologinen dokumentointi

31.10.–29.11.2011

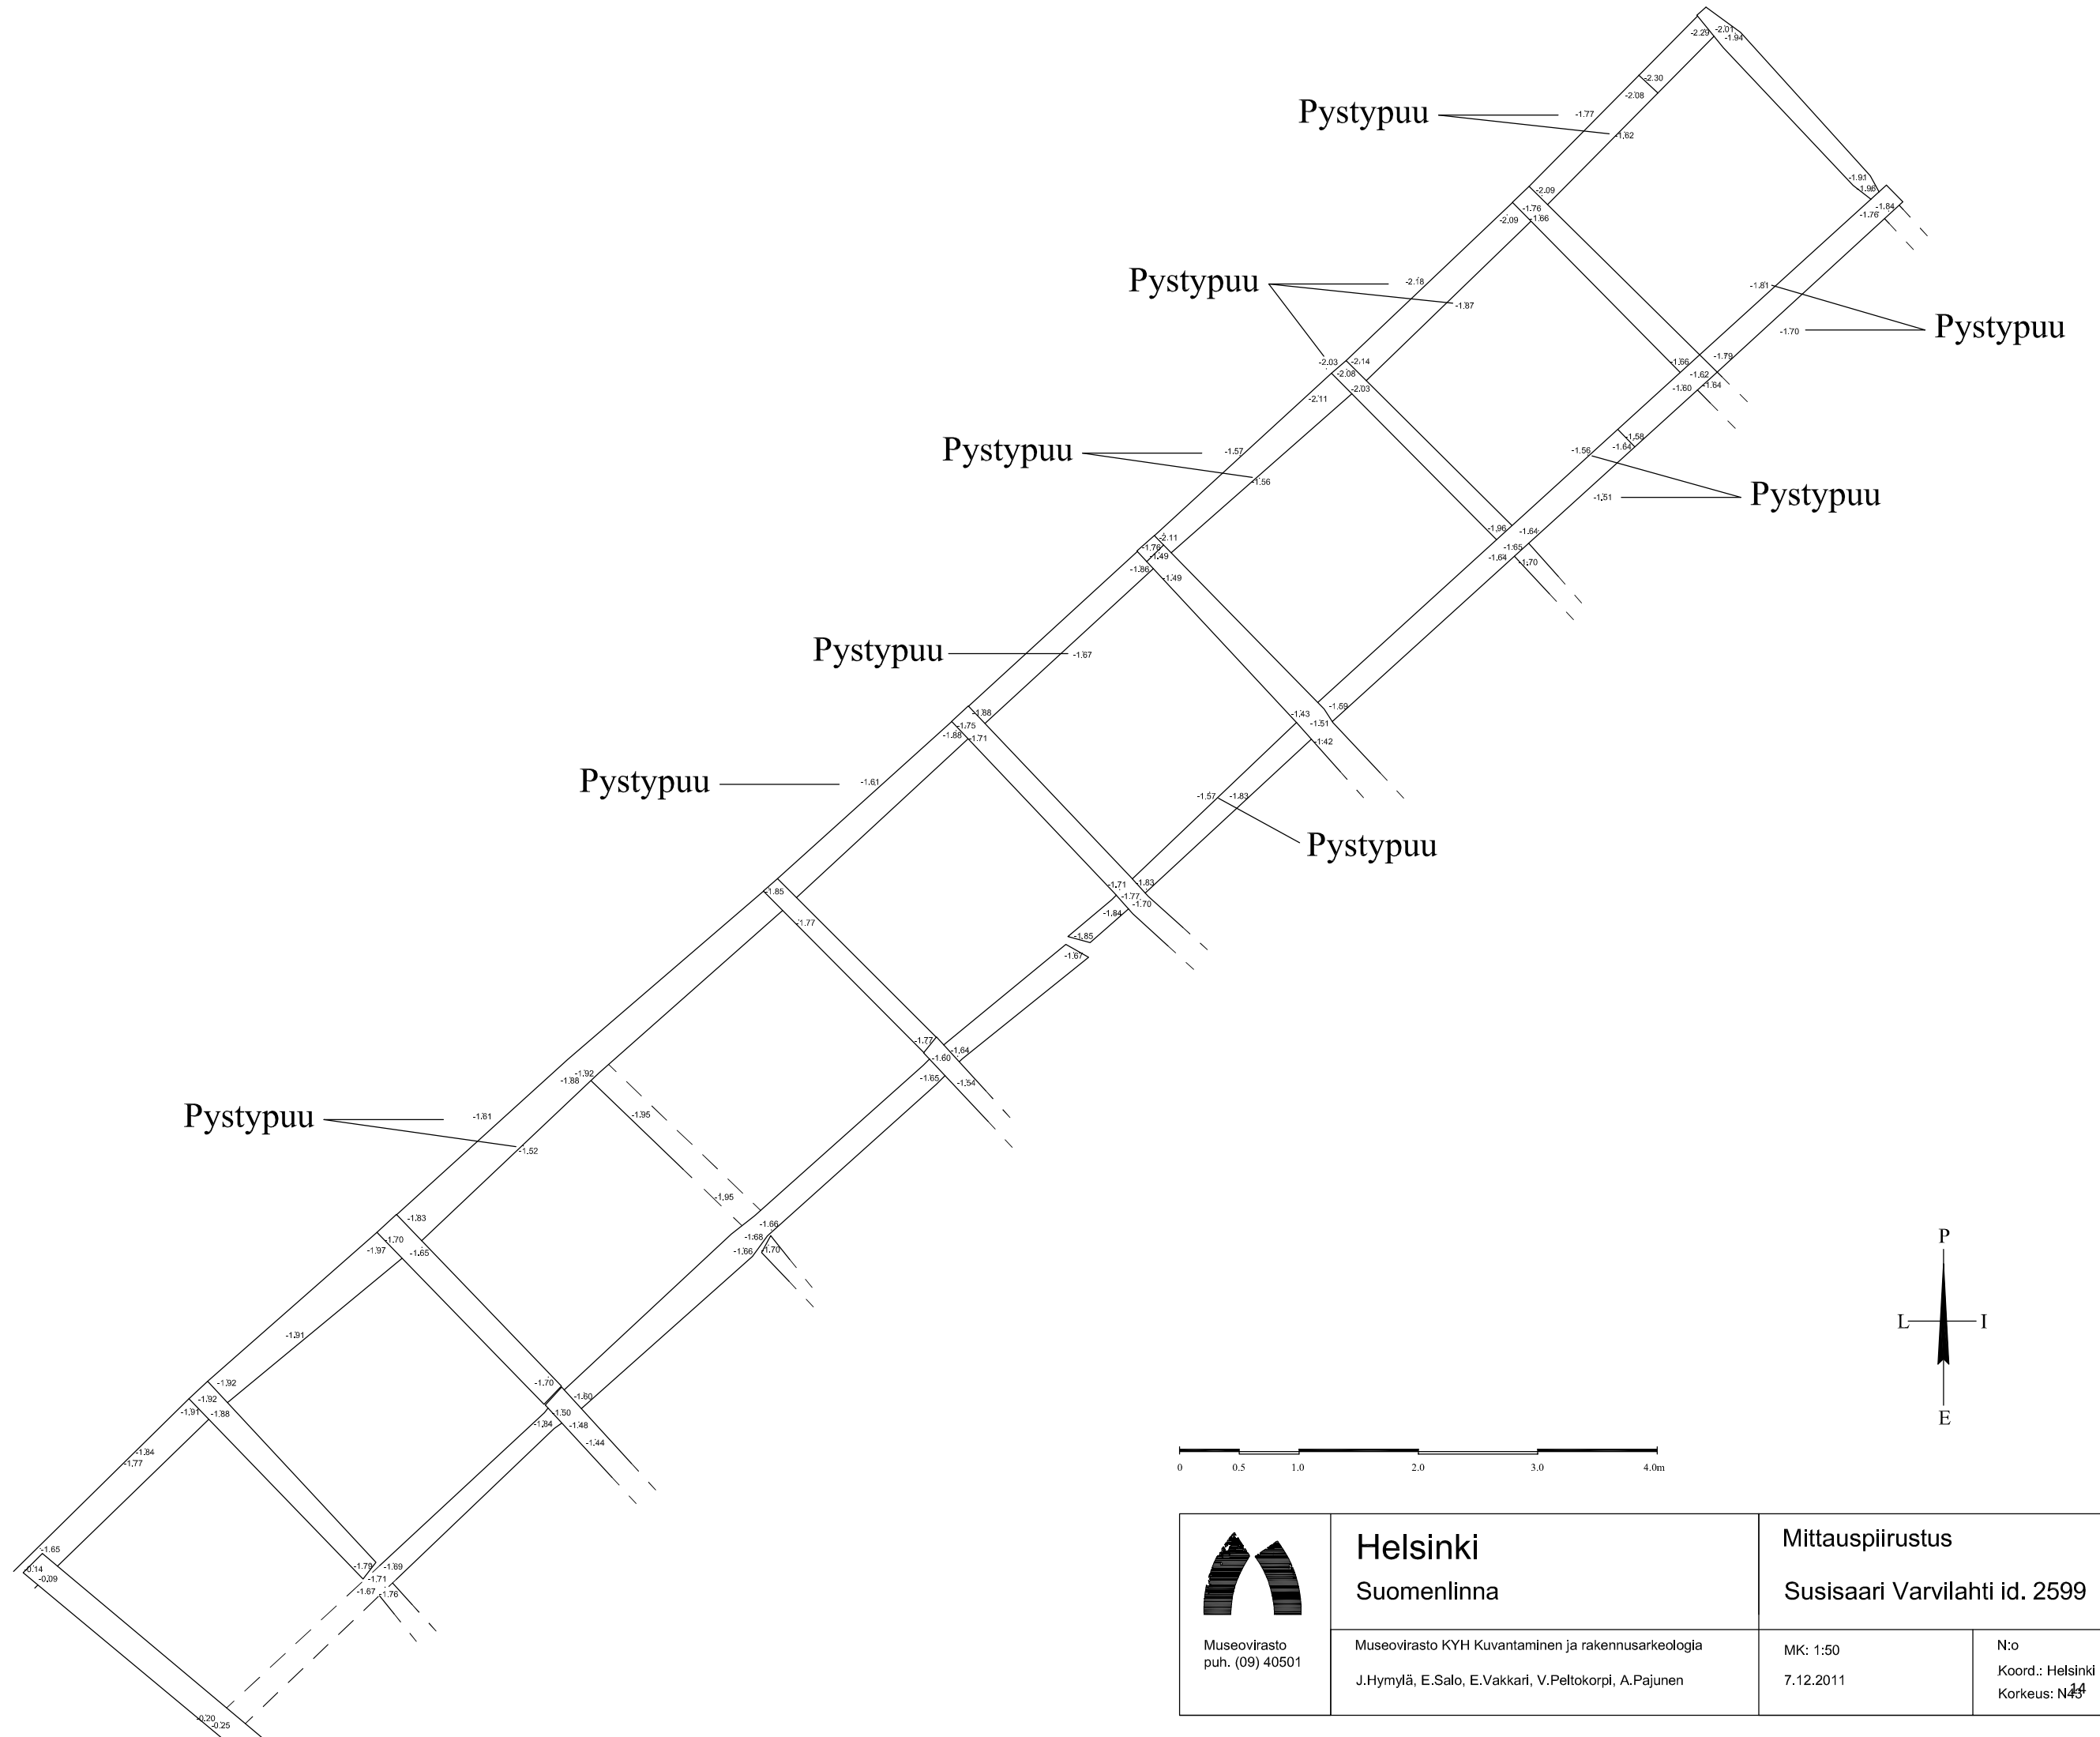
Helsinki Suomenlinna
 Susisaari Varvilahden patorakenne id. 2599
 22.11.2011

Liitoksia rakenteessa havaittiin kahta tyyppiä: vinoliitoksia keskellä hirsilinjoja ja suoraliitoksia salvoksien keskellä. Havaitut liitokset on merkitty luonnospiirrokseen (ks. liite 3). Vuoden 2009 tutkimuksissa havaittiin runsaasti myös sormiliitoksia toisin kuin tässä tutkimuksessa. Tykistölahden hirsiarkkupadossa on käytetty sormiliitosta ja vinoliitosta vahvempia ja työlämpiä lukkoliitoksia rakenteen alaosissa (Leino 2009), mutta Varvilahden vastinparista ne vaikuttavat puuttuvan tai sitten tutkimuksissa ei ole edetty riittävän alhaisiin hirsikertoihin. Mikäli lukkoliitokset puuttuvat kokonaan rakenteesta, se voi merkitä sitä, että Varvilahden patorakenne on tehty nopeammin ja vähemmän kestäväksi kuin Tykistölahden hirsiarkkupato.

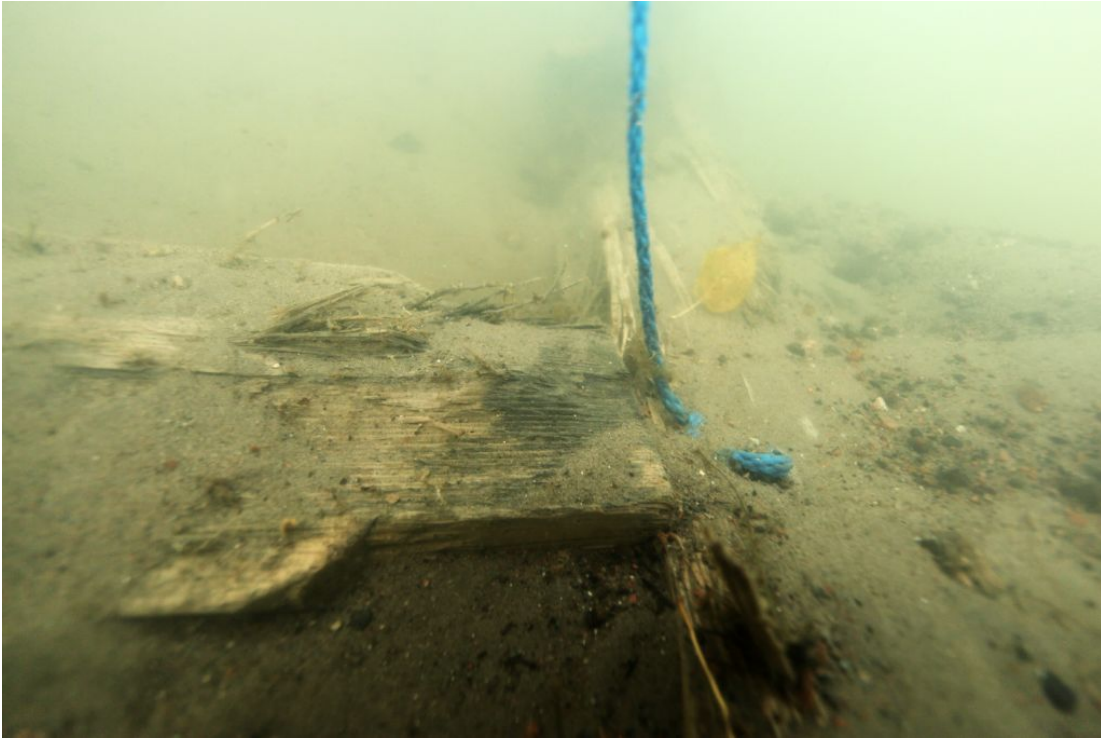
Kuva 1. Rikkoutunut salvos A3 ja merkkipoiju. Kuva: Museovirasto MA201111:24.

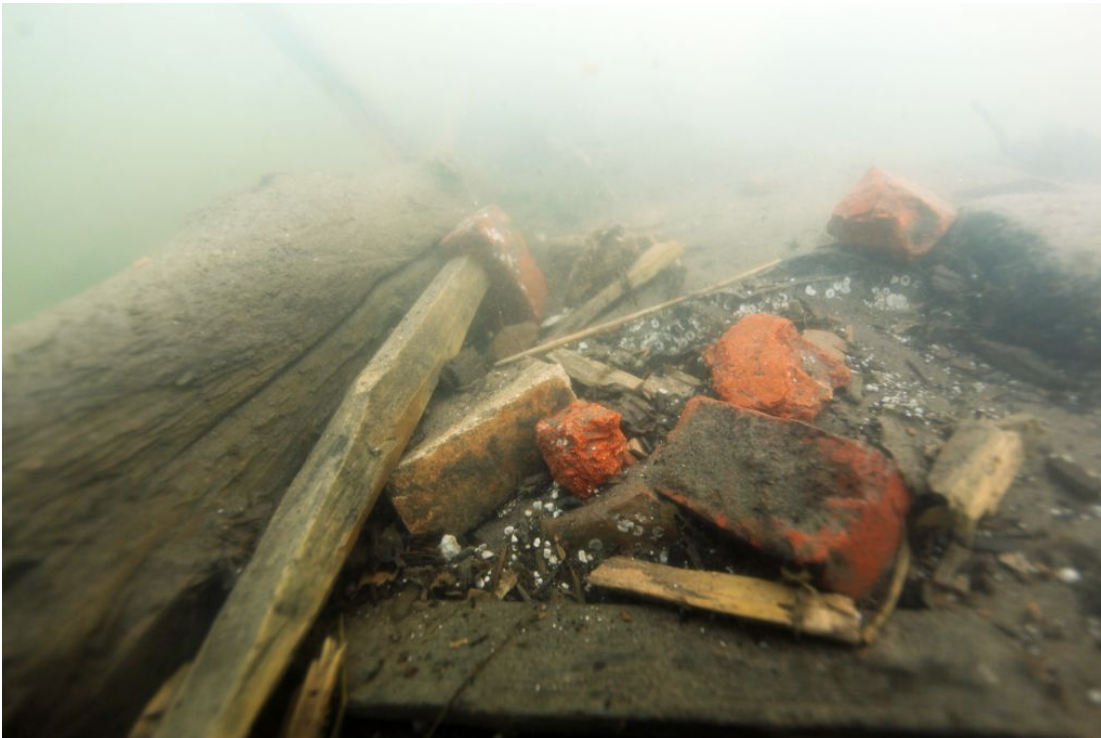
Kuva 2. Patorakenteen päälle kasaantunutta rakennusjätettä ja irtohirsiä Kuva: Museovirasto MA201111:26.

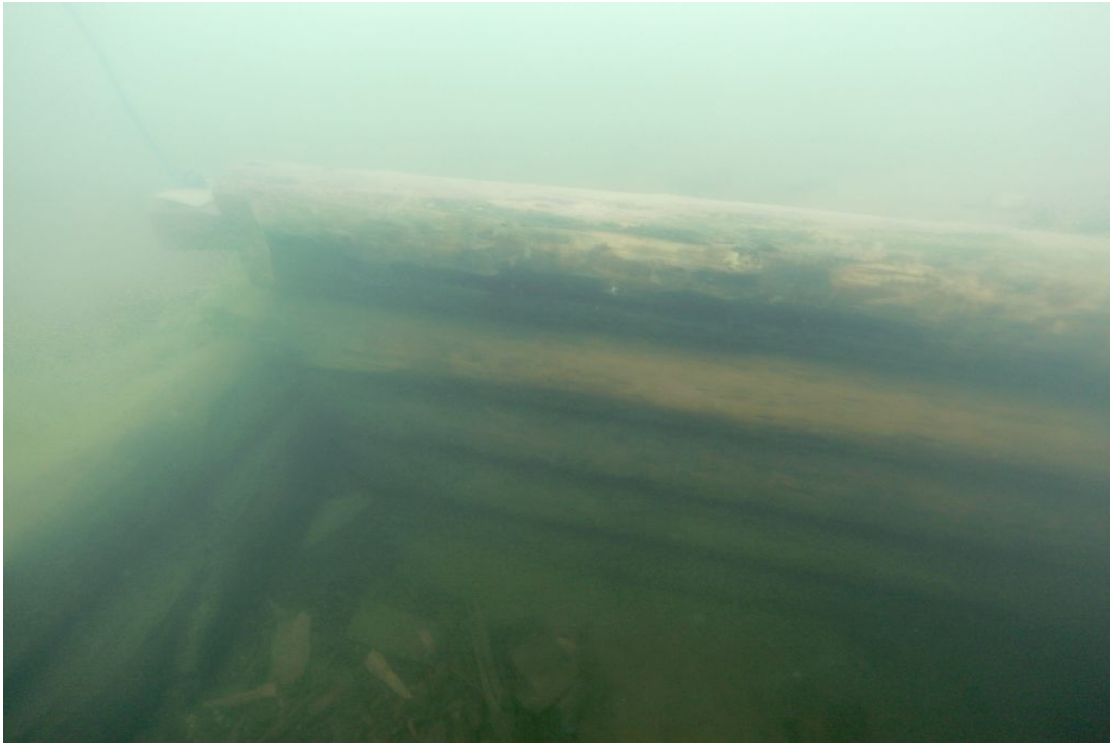
Rakenteen ulointa kulmaa kaivettiin hirsiarikon sisältä 4-6 hirsikertaa alaspäin, mutta rakenteen pohjaa ei saatu esiin. Siten perustustapa ja rakenteen korkeus jäivät selvittämättä, mutta mahdollisuus niiden selvittämiseen jää vielä, koska uusi laiturielementti ei ylety viimeisen ehjän hirsiarikon päälle. Rakenne on jatkunut aiemmin salmen yli, mutta tutkimuksissa ei ehditty selvittää, onko rakenteesta vielä löydettävissä jäänteitä vastarannalta. Salmen keskellä todettiin olevan huomattava määrä irrallisia rakenneseosia ja sekalaista puutavaraa, joka saattaa olla peräisin patorakenteesta. Patorakenne on ruopattu salmessa kulkevan väylän raivauksen yhteydessä, jolloin rakenteen pitkittäishirret ovat katkenneet poikkittäisen hirsilinjan 10 kohdalla.

Kuva 3. Patorakenteen kulma-arkku josta on kaivettu esiin n. 3-6 hirsikertaa. Kuva: Museovirasto MA201111:38.

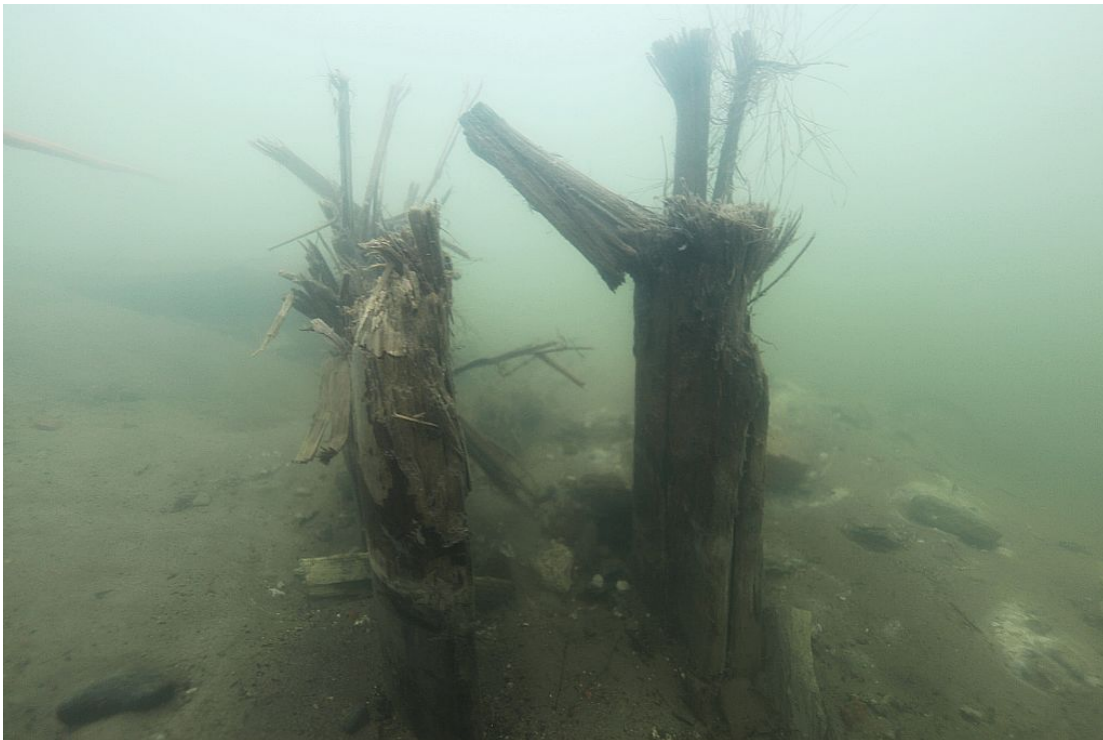
Tässä tutkimuksessa tehdyissä mittauksissa saatiin seuraavat korkeuslukemat pitkittäishirrestä: salvos A1:n vierestä -1,65 m ja salvos A10: vierestä -2,29 m. Hirsilinja oli kärsinyt huomattavia vaurioita, eikä ollut mahdollista havaita monestako kohdin linja oli katkennut. Poikkilinjojen tasot vaihtelivat pitkittäislinjaan nähden; salvos A2 oli kulunut kenttätöitä edeltäneiden kaivinkoneella kaivutöiden aikana samaan tasoon pitkittäishirren kanssa, salvokset A1, A8, A9 ja A10 puolestaan olivat useita hirsikertoja ylempänä kuin pitkittäislinja, ja salvos A4 oli alempana kuin pitkittäislinja. (ks. mittauspiirustus liite 2; video MA201111:91.) Muiden salvoksien kohdalla poikkilinjat olivat noin yhtä hirsikertaa ylempänä kuin pitkittäislinja siltä osin kuin havaintojen tekeminen oli mahdollista näkyvissä olevilla osilla rakennetta. Kaikki A-linjan pystypuut olivat pahoin vaurioituneita.

Kuva 4. Vaurioituneet pystypuut patorakenteen ulkolinjalla. Kuva: Museovirasto MA201111:43.

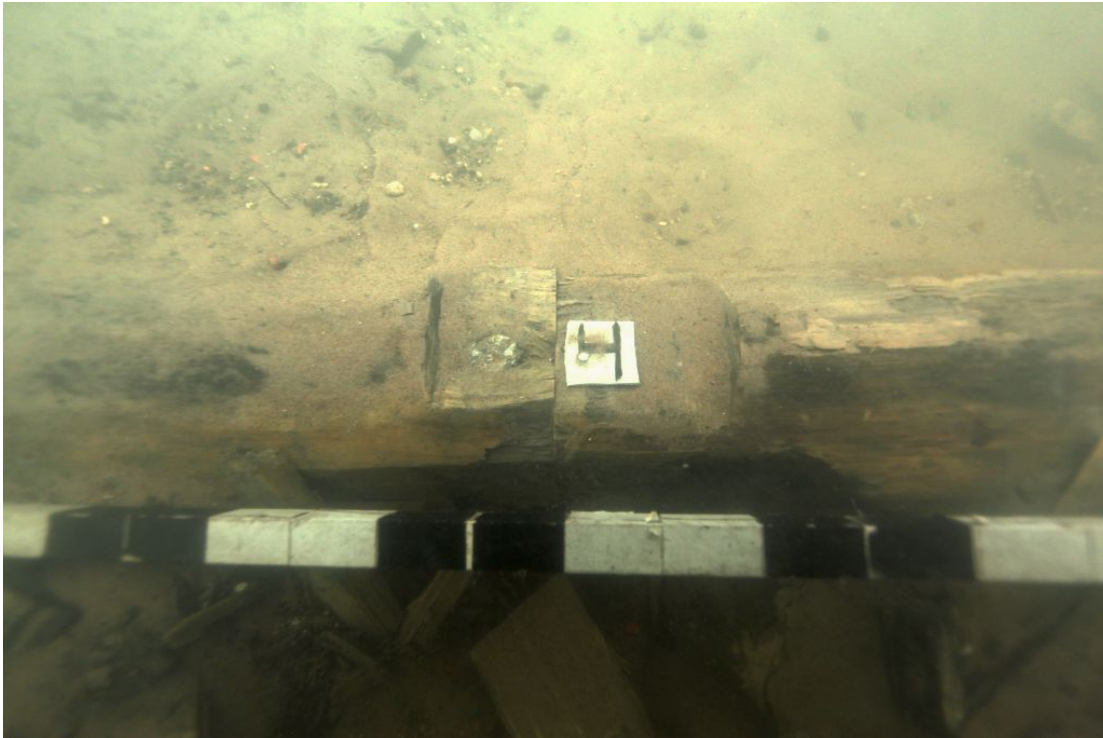
Kuva 5. Salvos B4 ja suoraliitos. Kuva: Museovirasto MA201111:50.

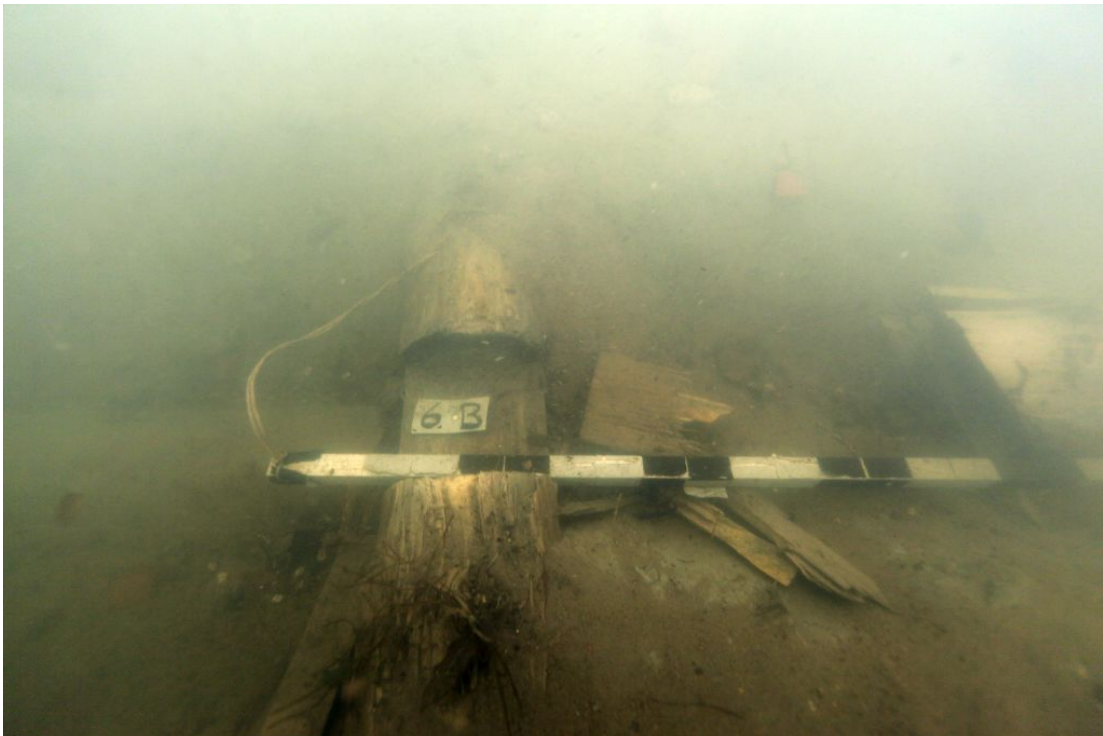
Kuva 6. Salvos B6 ja pitkittäislinjalla B oleva rauennut vinoliitos. Kuva: Museovirasto MA201111:52.
