INVENTOINTIRAPORTTI

Rysäkari

Rysäkarin ympäristön vedenalainen inventointi

7.–16.5.2012

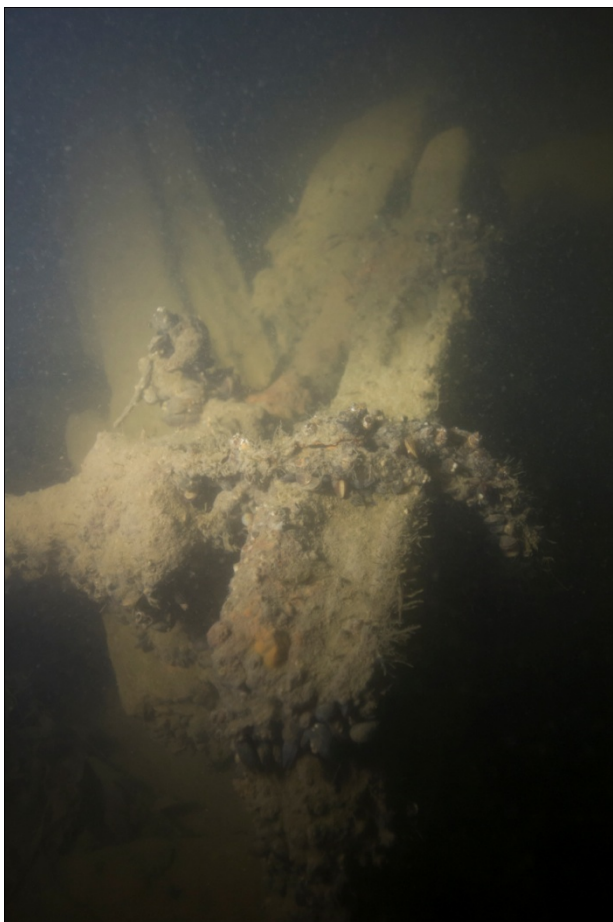
Kuva 2.

Viistokaikuluotauksessa havaittiin tunnetun kiinteän muinaisjäännöksen (mjtunnus 1000018063) lisäksi neljä muuta kohdetta, jotka on esitetty kohdeluettelossa. Rysäkarin pohjoispuolella olevien luotojen koillispuolella olevalle hyllylle (kohde A, mjtunnus 1000018063, kuva 2) tehtiin kaksi sukellusta, etsintäsukellus ja dokumentointisukellus. Kohde on vanha huonokuntoinen purjealuksen hylky. Kohde on noin 20 metriä pitkä. Hylky on yli sata vuotta vanha. Hylky ei sijaitse maankäyttöalueella.

Kohde A, tunnettu muinaisjäänös (mjtunnus 1000018063), purjealuksen hylky, hyllyn osia.

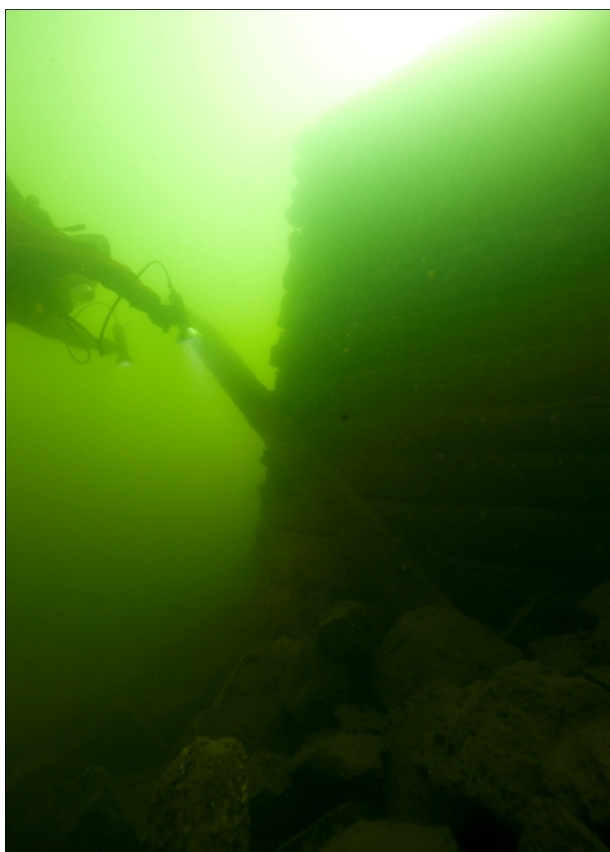
Kuva 3.

Sukellusta jatkettiin kohti vanhaa aallonmurtajaa toiveissa löytää vinkkejä nostettujen tukkiankkureiden alkuperästä. Mitään näihin viittaavaa ei löytynyt. Vanhan aallonmurtajan arina (kohde D, kuvat 3-5) sen sijaan tarkastettiin länsilaidalta. Arina on kooltaan noin 20 x 10 x 5 metriä. Vettä arinan päällä on vedenkorkeudesta riippuen 1-1,5 metriä. Rakenne on lokerikkomainen ja se on täytetty suurilla lohkeilla. Arina on alaosistaan hyväkuntoinen ja sitä on mahdollista käyttää uuden aallonmurtajan perustuksena. Arinan päältä on hajonnut viidestä kuuteen hirsikertaa. Hajonneen rakenteen alalta lohkeat ovat sortuneet arinan jalustan juurelle. Rakenteesta irronneet hirret ovat levittäytyneet satama-altaan edustalle noin 200 x 200 metriä laajuiseksi kentäksi (kohde E).

Kohde D. Vanhan aallonmurtajan arinarakenne lännen puolelta. Sukeltaja Ville Peltokorpi tutkii rakennetta.

muutostöissä tuhota, on niitä mahdollista, ja jopa suositeltavaa, käyttää uusien rakenteiden perustana. Näin ollen ajoitusta ei myöskään olisi tarvetta tehdä. Jos rakenteet ovat vaarassa tuhoutua, ne tulisi dokumentoida tarkasti ja niistä tulisi teettää ajoitus. Laiturin perustusten kuntoon on erityisesti syytä kiinnittää huomiota ennen niiden lisätuhoutumista.

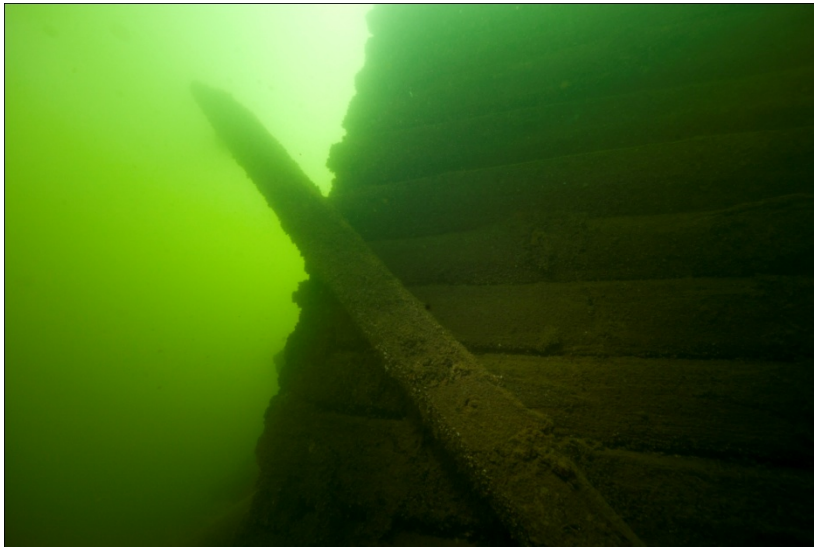
Kuva 4.

Kohde D. Vanhan aallonmurtajan arinarakenne lännen puolelta.

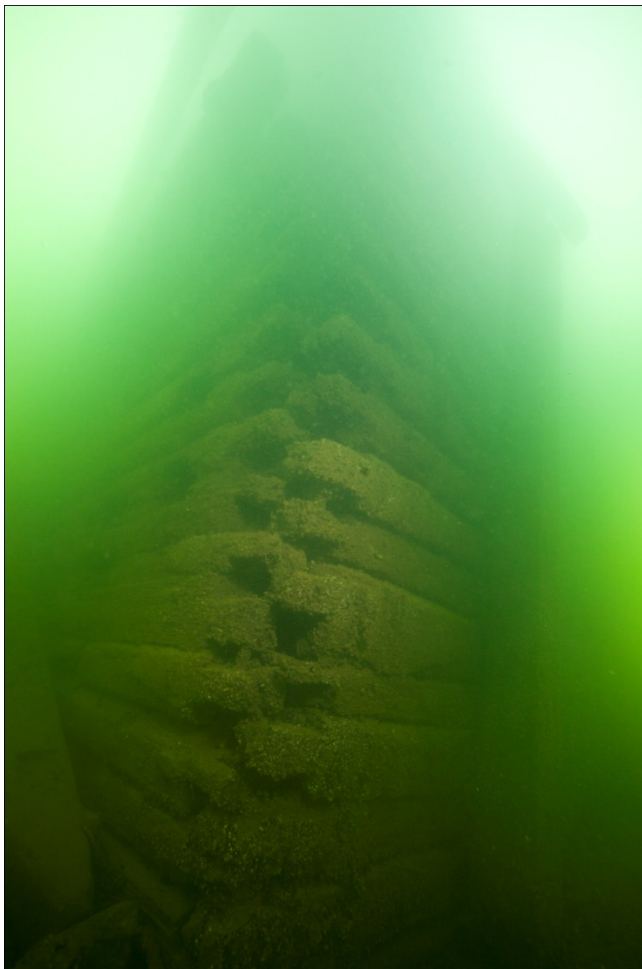
Kuva 5.

Arinan itäpuoli tarkastettiin erillisellä sukelluksella. Samalla varmennettiin myös irtopuukentän olevan peräisin vanhasta aallonmurtajasta. Osittain hirsiiä on myös irronnut olemassa olevasta laiturista. Sukelluksen lopussa tarkastettiin myös olemassa olevan laiturin perustukset. Laiturin arina on paikoin huonokuntoinen. Sen länsipuolen lyhyt laita on pullistunut ulospäin ja liitokset ovat revenneet. Pitkät sivut vaikuttavat hyväkuntoisilta, samoin altaan puolen seinämä.

Kohde D. Käytössä olevan laiturin revenneet perustukset, länsilaita.
