# HELSINKI

## Rysäkari

Sotahistoriallisten kohteiden arkeologinen tarkkuusinventointi  
23.–26.5.2012

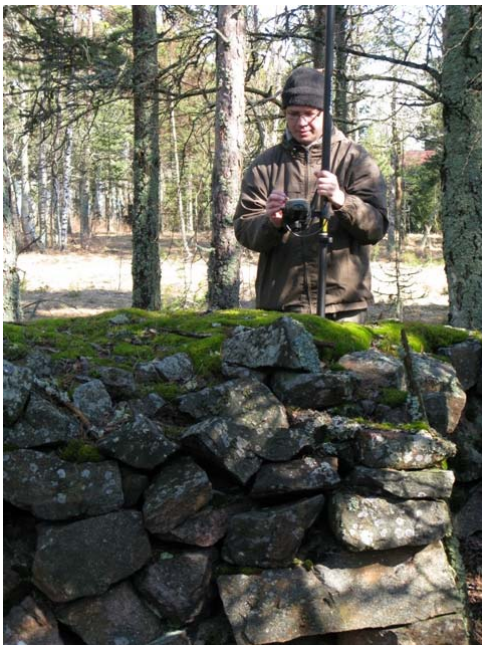
DG 2631:92 Petro Pesonen kartoittaa tykkipatteriin liittyvää suojamuuria. Muuri oli säilynyt paikoin melko hyvin. Kuva Satu Koivisto.

Muinaisjäännökseen liittyvien rakenteiden todettiin säilyneen hieman vaihdellen. Suurimmissa rakennuksissa on nähtävissä rapautumista, joka on aiheutunut rakenteiden päällä kasvavista juurista. Myös kosteus on tehnyt jonkin verran tuhoja. Osa pienemmistä rakenteista on sen sijaan säilynyt melko hyvin, mutta muutamat ovat jääneet pahasti kasvillisuuden jalkoihin. Saaren muinaisjäännöksen suojelun kannalta ensisijainen toimenpide olisikin raivata kasvillisuutta rakenteista.

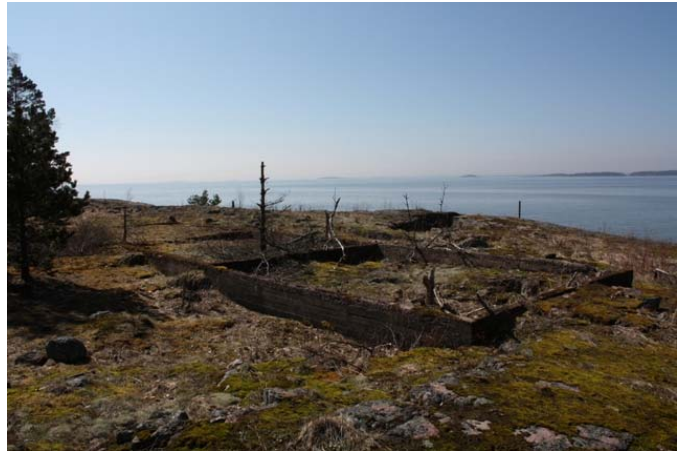
Kuvaus: Betoninen rakennuksen perusta, joka on säilynyt melko hyvin, tosin betoni on lohjennut paikoin. Tila on jaettu kolmeen osaan poikittain. Rakenteen eteläpäädyssä on ollut sisäänkäynti. Rakennettu kallion päälle.

DG 2631:20 Länsirannalla sijaitsevan työhuoneen ja asuinrakennuksen betoniperusta. NE-SW. Kuva Katja Vuoristo.

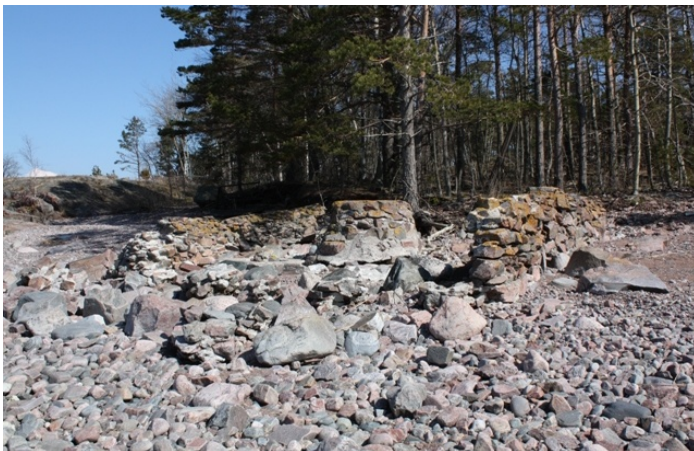
Viemärikaivo liittyy tykkipatterin viemä-röintisysteemiin.

DG 2631:22 Viemärikaivo länsirannalla. SW-NE. Kuva Katja Vuoristo.

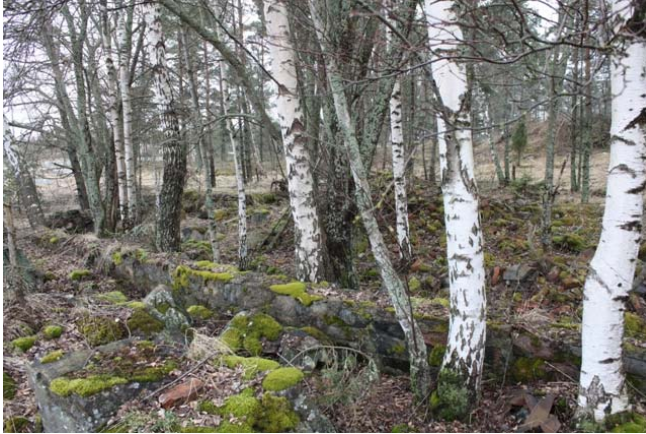
Kuvaus: Itärannalla sijaitseva muurattu kivijalka on säilynyt lähes kokonaan. Rakennuksen sisäpuolella on tiilikasoja ja etelänurkassa on uunin paikka. Rakenteen sisällä ja ulkopuolella kasvaa koivuja. Karttojen mukaan paikalla on sijainnut leipomo/asuinrakennus.

DG 2631:85 Leipomon kivijalkaa. N-S. Kuva Katja Vuoristo.

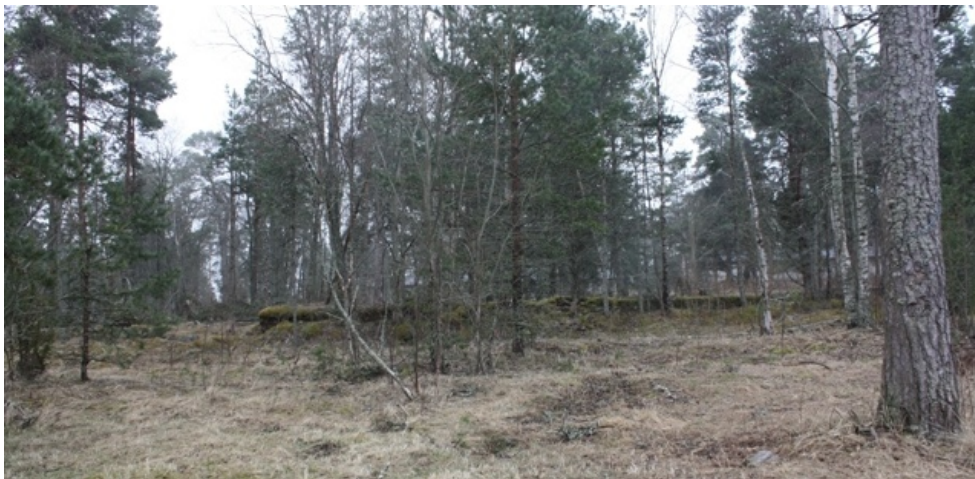
Kuvaus: Saaren pohjoispuolella sijainneesta kasarmista on säilynyt maanpinnan päällä ainoastaan yhden itä-länsisuuntaisen seinän muurattua kivijalkaa. Se on lähes kokonaan sammalen peittämä.

DG 2631:88 Kasarmirakennuksen kivijalkaa saaren pohjoisosassa. N-S. Kuva Katja Vuoristo.

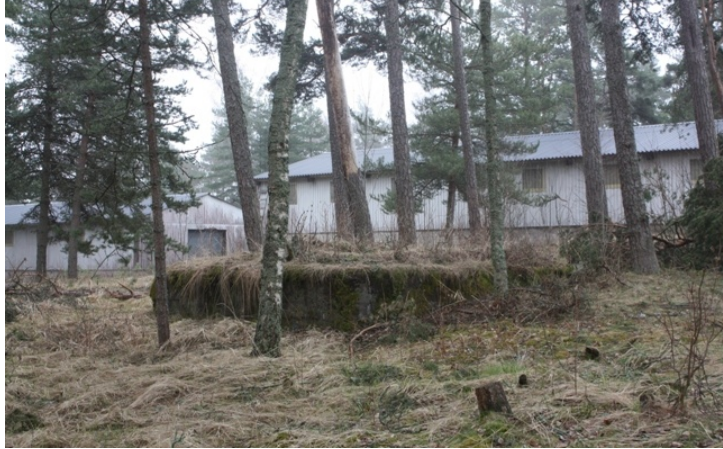
Kuvaus: Betoninen jyrkellä taso, jonka luoteis-, kaakko- ja koillisreunat ovat suorat, kun taas lounaisreuna on viistokulmainen. Tason päällä on koillisreunassa hieman korkeampi nelikulmainen koroke. Rakenteen päällä kasvaa mäntyjä ja heinää. Rakenne sijaitsee samalla paikalla kuin karttoihin merkitty sammutusvälinevarasto ja öljyliiteri, joten se liittyy luultavasti niihin.

DG 2631:89 Mahdollisen sammutusvälinevaraston ja öljyliiterin perustusta. NW-SE. Kuva Katja Vuoristo.

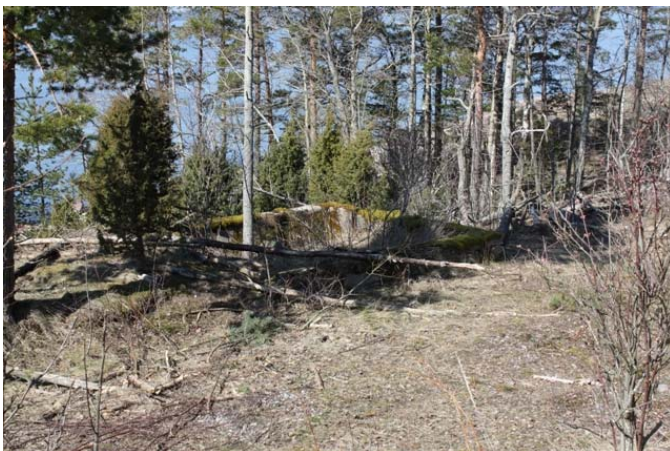
Kuvaus: Nelikulmainen betoninen rakennuksen pohja kallion päällä lähellä tulenjohtotornia. Osittain sammalen peitossa, sisäpuolella kasvaa pensaita, heinää ja puu. Rakennuksen kulmissa on metallipultteja. Betoni lohkeilee paikoin. Paikalla on sijainnut kanala.

DG 2631:32 Kanalan perustusta. SE-NW. Kuva Katja Vuoristo.

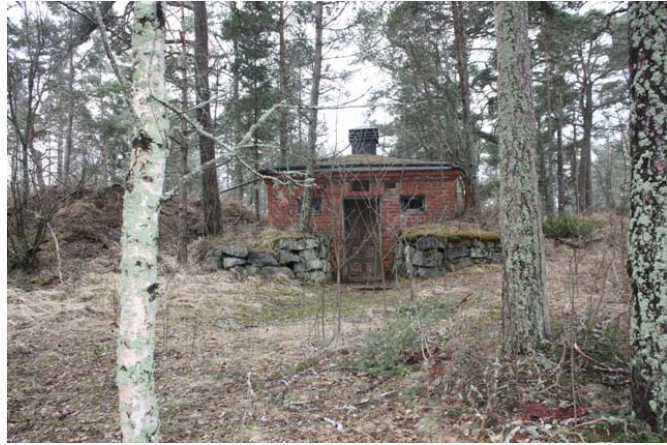
Kuvaus: Osittain maakasojen alla sijaitseva betoninen kivijalka muonavaraston vieressä. Paikalla on mahdollisesti ollut jääkellari. Kivijalka on säilynyt vain osittain.

DG 2631:86 Muonavarasto ja sen vasemmalla puolella erottuva maakasa, jonka kohdalla on säilynyt mahdollisen jääkellarin perustusta. N-S. Kuva Katja Vuoristo.

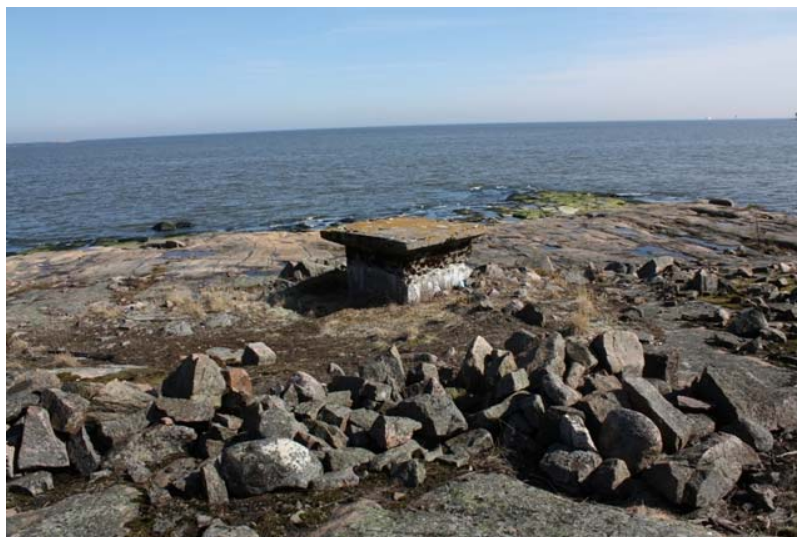
Kuvaus: Väliaikaisesta puurakenteisesta mittaushuoneesta on jäänyt jäljelle saaren kaakkoisrannalla kallion päällä sijaitseva betoninen mittauspöytä. Betoninen pöytälevy on neliön muotoisen betonijalan päällä. Jalusta on vain hieman pöytälevyä kapeampi. Pöydän korkeus on noin 0,8 m ja levy on kooltaan noin 1,2 x 12 m. Jalusta on halkeillut paikoin rannanpuoleiselta sivultaan ja sitä on tuettu paikoin kivillä. Pöytälevyn päällä kasvaa hieman sammalta.

DG 2631:55 Betoninen mittauspöytä saaren kaakkoisrannalla. W-E. Kuva Katja Vuoristo.

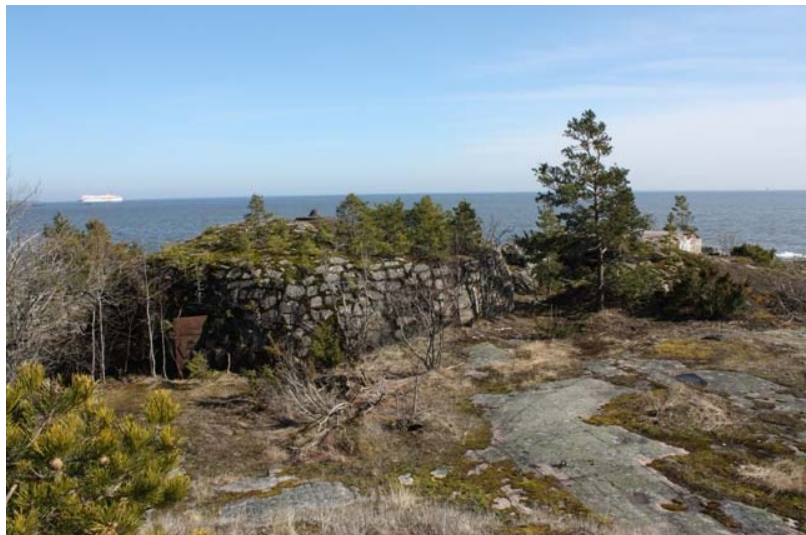
Kuvaus: Vuonna 1917 valmistunut panssarikomentotorni on rakennettu kallioon ja kiinni aiemmin valmistuneeseen mittauspaviljonkiin. Ulkoapäin rakenne on naamioitu kokonaan kivillä ja sen reunoja on pyöristetty ja terassoitu. Rakennuksen katto on myös kivetty ja melko tasainen. Sen keskellä näkyy komentotornin yläosa, jonka tähytysaukot on peitetty luukuilla. Tornin katolla on periskooppi. Kokonaisuudessaan panssarikomentotorni on viisi metriä korkea ja siinä on kaksi kerrosta. Rakennuksen päällä kasvaa pieniä mäntyjä, jotka vaikuttavat ajan mittaan rakenteen säilyvyyteen. Lisäksi kivien välissä kasvaa sammalta. Panssarikomentotornin ovet on hitsattu kiinni.

DG 2631:65 Panssarikomentotorni ja oikealla taustalla Katajaluodon apupiste. NW-SE. Kuva Katja Vuoristo.

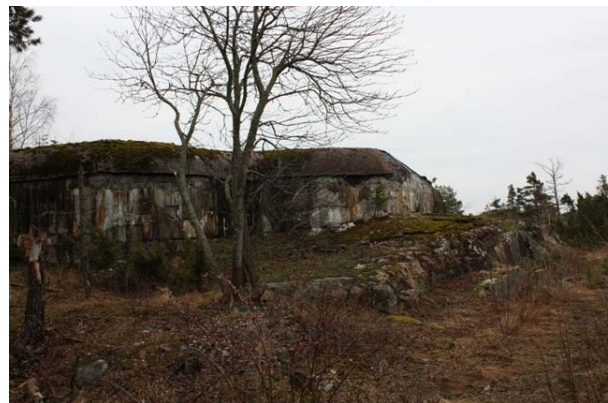
Ulkopuolelta valonheitinasema on paikoin päässyt hieman rapistumaan. Itä-länsisuuntainen betonivalli on alkanut hajota pohjoispuolelta. Seinän vieressä kulkevan kaapelikourun yläpuolelta on alkanut tippua kiviä, koska muurin päällä kasvaa mäntyjä ja niiden juuret irrottavat kiviä. Myös vallin päällä ja eteläpuolella kasvaa useita mäntyjä, mutta ne eivät ole vielä saaneet suurta tuhoa aikaan. Vallin länsipuolella oleva betoninen rakennus, jossa on sisäänkäyntiaukko, on alkanut myös lohkeilla paikoin. Erityisesti rakennuksen päällä oleva karkeasekoitteinen betonikerros on lohkeillut eteläpuolen lipan kohdalta alas. Myös eteläseinän uloin kerros on lohkeillut. Rakennuksen sisääntuloluiska on säilynyt melko hyvin, vaikka paikalla onkin kosteutta ja seinille on kertynyt kalkkia. Katolla männyt ovat alkaneet kasvaa betonivalujen saumoissa ja ne uhkaavat hajottaa kattoa. Valonheitinaseman rautaisen kattoluukun ympärillä on verkkoaita, joka vaatisi oikaisemista. Katolla on myös pieniä nelikulmaisia aukkoja, joita on täytetty kivillä.

DG 2631:82 Valonheitinaseman länsiosaa. SW-NE.

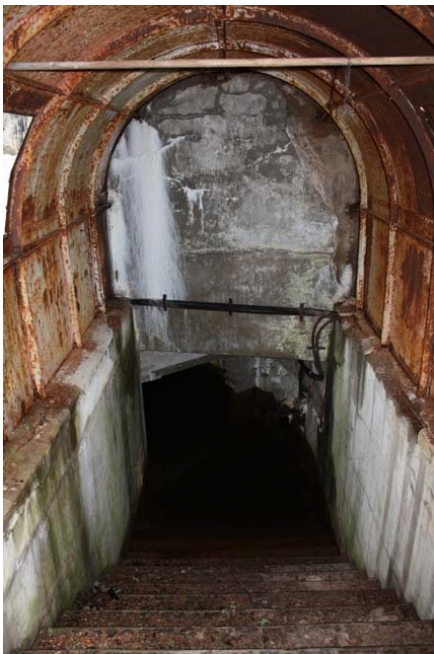
Patterin betonivarustus myötäilee maastoa ja se nousee länteen päin mentäessä. Tykinpaikkojen välissä betoniseinä kaartuu ulommas ja kaaren molemmin puolin ovat suojakatokset, joista pääsee patterin sisätiloihin. Metalliset suojakatokset ovat holvimaisia puolikaaren muotoisia ja niissä alkaa näkyä ruostumisen aiheuttamia vaurioita. Katoksissa on jo paikoin reikiä ja hapertumia. Osasta puuttuu myös ovet.

DG 2631:7 Tykkipatterin läntisimmän osan sisäänkäynti. Varustuksen sisäosa on täyttynyt vedellä ja se ulottuu portaiden alaosaan saakka. NW-SE. Kuvat Katja Vuoristo.

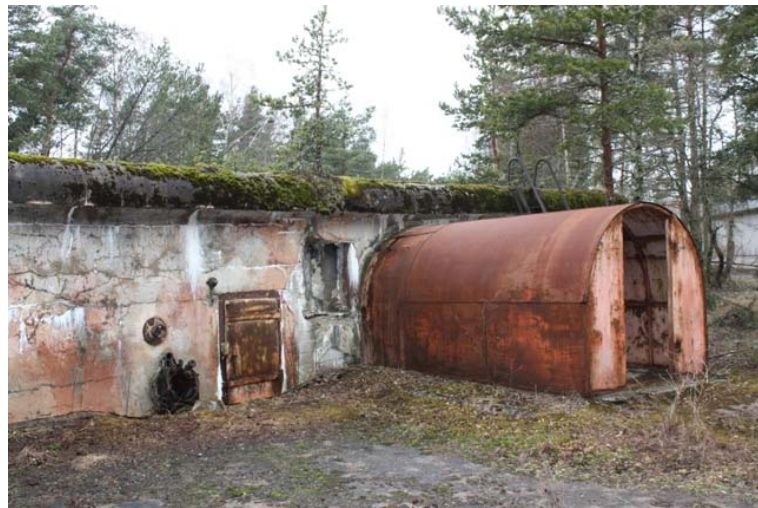
DG 2631:13 Rautainen suojakatos betonivarustuksen itäosassa. NE-SW. Kuva Katja Vuoristo.

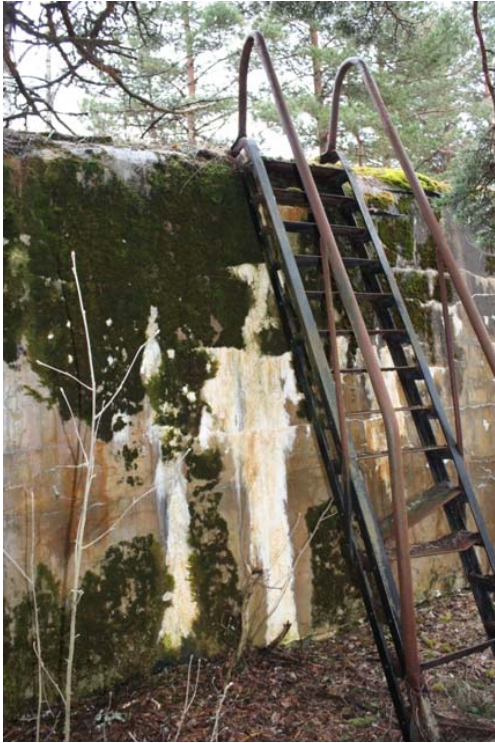
Patterin pohjoispuolen keskimmaisessä ulokkeessa on sijainnut avainkaappi ja läntisimmässä ulokkeessa on ollut ikonikomero. Seinien sisäkaarteissa näkyvät käsikäyttöisten ammushissien luukut. Rintavarustuksen molemmissa päissä on betoniset komentotornit ja länsipäädystä on myös monihuoneinen kellaritila, jossa on ollut mm. keskussähköasema ja puhelinkeskus. Rintavarustus on säilynyt suhteellisen hyvin, vaikkakin pohjoisseinillä on kalkkivalumia ja myös katon betoni lohkeilee paikoin. Patterin katon päällä kasvaa paikoin

mäntyjä ja juuret ovat osin hajottaneet katon pintaa. Katolla on patterin ulokkeiden kohdalla riveissä kolme ilmanvaihtoluukkuja.

DG 2631:16 Betonivarustuksen itäosan pohjoisseinän kalkkivalumia ja sammaloitunutta seinää. N-S. Kuva Katja Vuoristo.

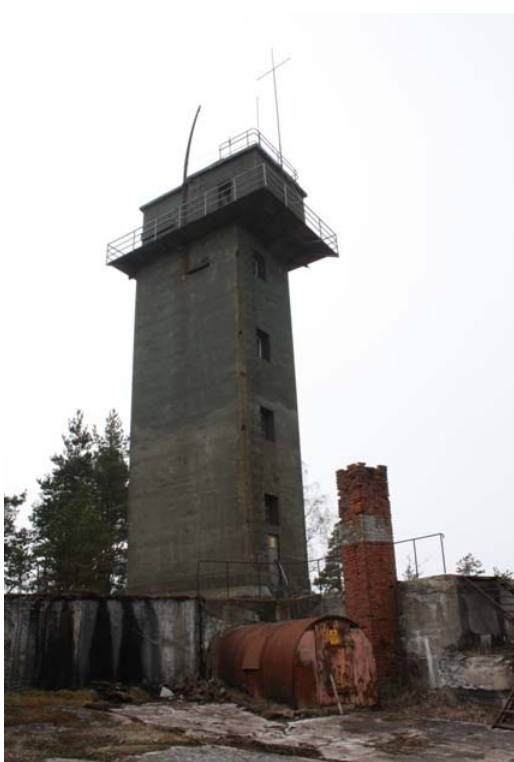
Kuvaus: Tulenjohtotorni on rakennettu tykkipatterin länsipäähän patterin katon päälle. Torni on kuusikerroksinen ja se on ollut käytössä vielä 2000-luvulla. Sen joka kerroksessa on majoitustilat. Rakennus on säilynyt hyvin, ainoastaan ylätasanteen laudat ja suojakaide alkavat olla huonossa kunnossa.

DG 2631:4 Tykkipatterin länsipäättyyn 1930-luvulla rakennettu tulenjohtotorni. NE-SW. Kuva Katja Vuoristo.
