INVENTOINTIRAPORTTI

Tukikohta XXIII:este 2, XXIII:5 ja XXIII:7 (Pohjois-Haaga)

Sotahistoriallisten kohteiden arkeologinen tarkkuusinventointi

24.-26.9.2012

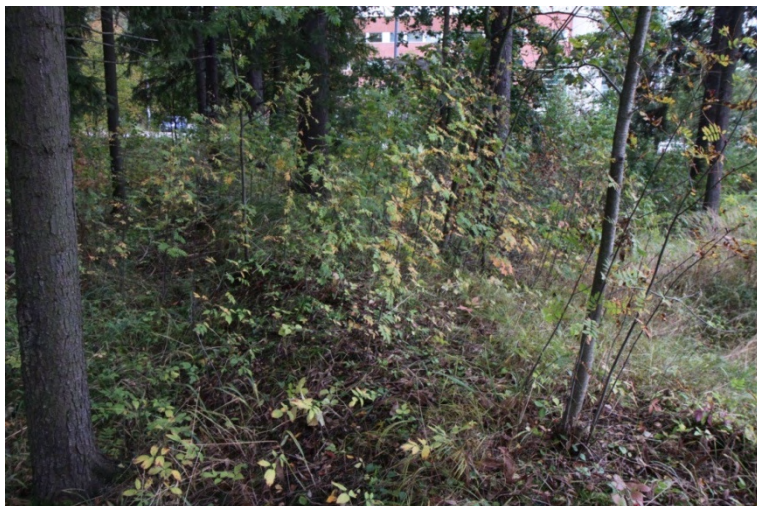
Vallin 1. osa alkaa Näyttelijäntien reunasta ja päättyy piikkilankaesteen halkaisevan tykkitien linjaukselle. Vallin pituus on 46 metriä ja se taittuu hieman juuri ennen tykkitietä. Piikkilanka varten on vallin eteläpuolelle kaivettu noin kuusi metriä leveä matala kaivanto. Itse valli on tällä kohdalla 5-6 metriä leveä, sen ulkoreuna erottuu paikoin paremmin, paikoin huonommin. Tällä kohdalla valli koostuu pelkästään maasta. Valli "katoaa" Näyttelijäntien luiskaan – se lienee alun perin jatkunut täällä lännemmäksi. Valli on kohtalaisessa kunnossa.

DG2708:10. Näyttelijäntien risteyksessä suojavalli on rakennettu maasta. Vallin ensimmäinen osa. Lounaaseen. Kuvaaja Mikko Suha.

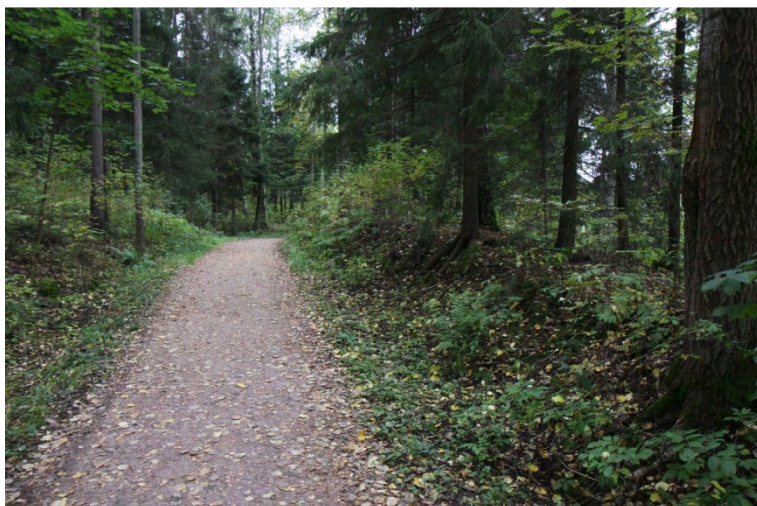
Vallin 2. osa alkaa tykkitiestä ja se päättyy kapeaan, noin 3,5 metriä leveään vallin halkaisevaan kaivantoon 97 metrin päässä. Vallin tässä osassa on keskellä taite, ja sen itäinen pää on lähellä Aku Korhosen tietä. Valli on tehty pääasiassa rinteeseen, ja vallin ulkoreuna ei juuri erotu. Vallin itäisemmässä päässä valli on jopa kahdeksan metriä leveä ja siellä ulkoreuna myös erottuu maastosta paremmin kuin länsipäässä. Piikkilanka-kaivanto on noin kuusi metriä leveä, kaivantoon on tehty ulkoilutie. Vallin osa koostuu pääasiassa maasta, mutta siinä on käytetty jonkin verran myös louhittua kiveä. Valli on kohtalaisessa kunnossa.

DG2708:9. Lähellä Näyttelijäntietä ulkoilutie on rakennettu piikkilankaesteen kaivantoon. Valli oikealla, vallin toinen osa. Lounaaseen. Kuvaaja Mikko Suha.

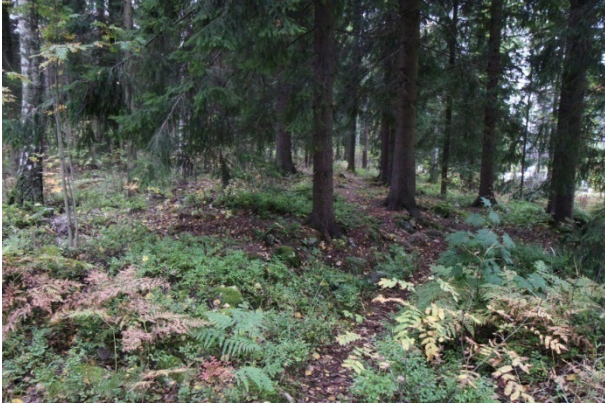
DG2708:5. Suojavalli lähellä Aku Korhosen tietä, rintamapuoli vasemmalla, vallin kolmas osa. Tässä kohtaa vallin kumpikin puoli erottuu hyvin maastossa. Länteen. Kuvaaja Mikko Suha.

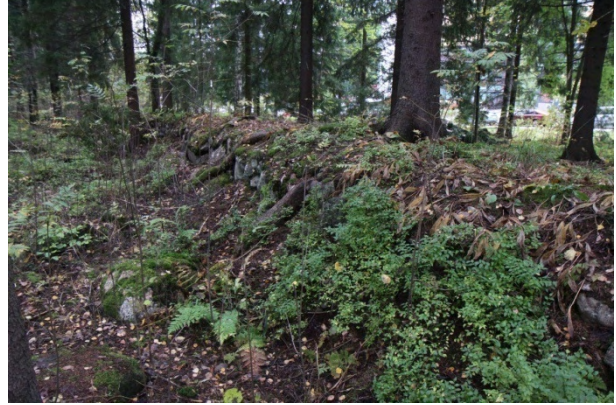
DG2708:6. Suojavalli piikkilankaesteen puolelta nähtynä. Rakennus on ladottu huolellisesti kivistä. Vallin kolmas osa. Länsiluoteeseen. Kuvaaja Mikko Suha.

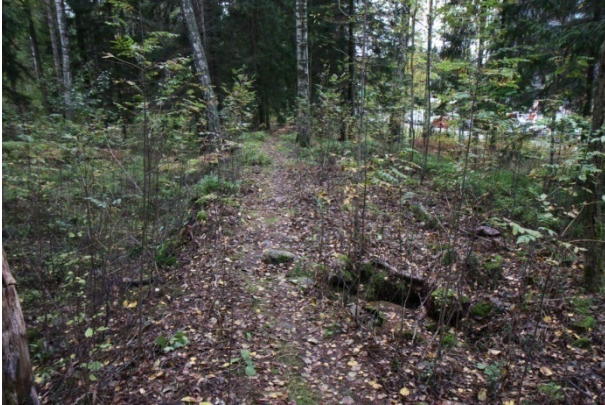
DG2708:7. Saman suojavallin rintamapuolella (oikealla) on useita syviä, halkaisijaltaan noin yhden metrin kokoisia kuoppia. Vallin kolmas osa. Länteen. Kuvaaja Mikko Suha.

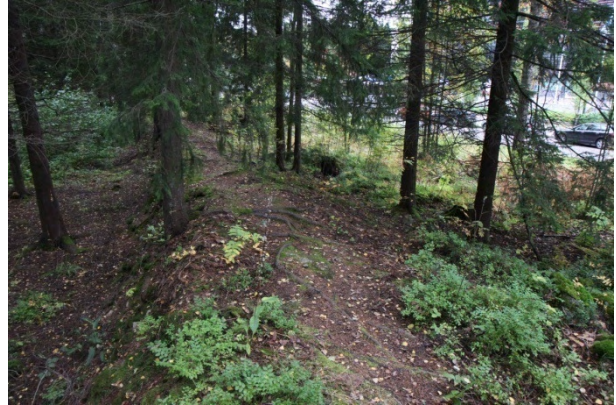
DG2708:8. Suojavalli parhaimmillaan. Rintama oikealla, esteen kaivanto vasemmalla. Vallin korkeus on noin 1,5 metriä. Vallin kolmas osa. Länteen. Kuvaaja Mikko Suha.

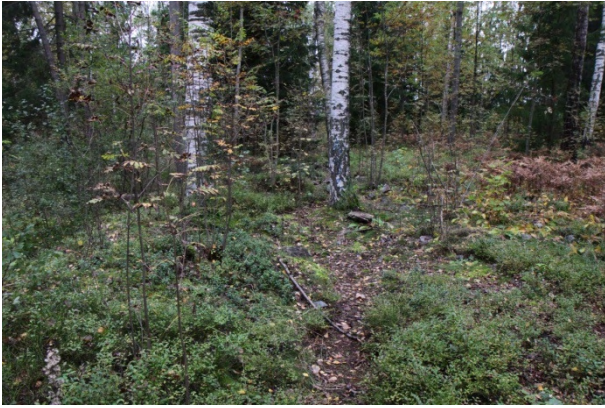
DG2708:3. Suojavalli on matalimmillaan neljännessä osassa, lankaeste on kulkenut vasemmalla näkyvässä kaivannossa. Valli on käytännössä maanpinnan tasainen, koostuen vain louhintajätteestä. Luoteeseen. Kuvaaja Mikko Suha.

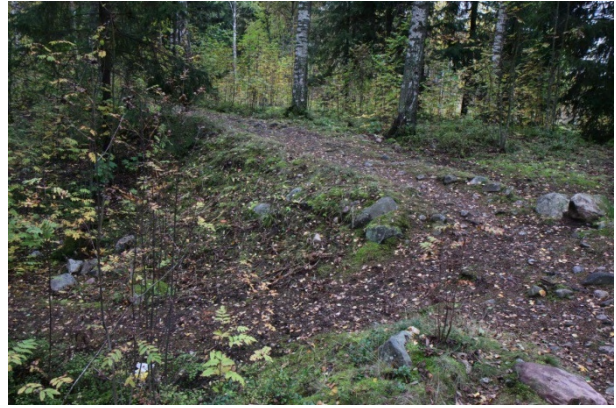
DG2708:4. Vallin neljäs osa. Suojavallin kulma oikealla. Valli on tässä rakennettu luonnonkivistä. Rakenteen korkeus on lähes 2 m. Länteen. Kuvaaja Mikko Suha.

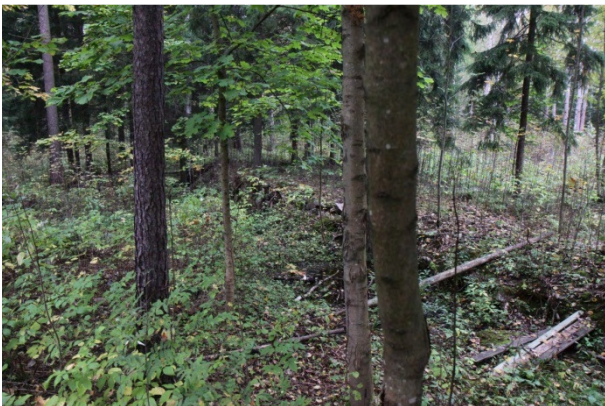
DG2708:1. Piikkilangan suojavalli langan puolelta, vallin viiden- nessä osassa. Länsiluoteeseen. Kuvaaja Mikko Suha.

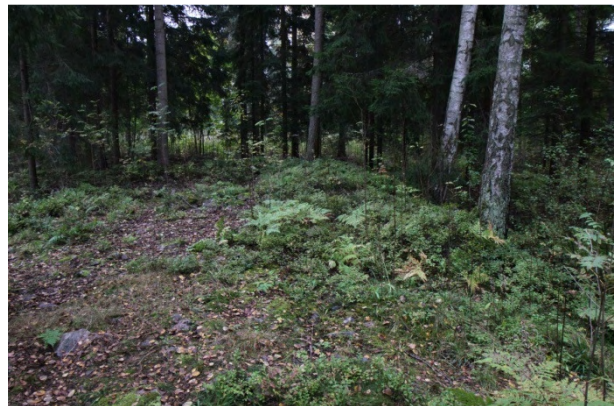
DG2708:2. Piikkilangan suojavalli rintaman puolelta, tässä koottuna louhintajätteestä. Vallin viidennessä osassa. Kaak- koon. Kuvaaja Mikko Suha.

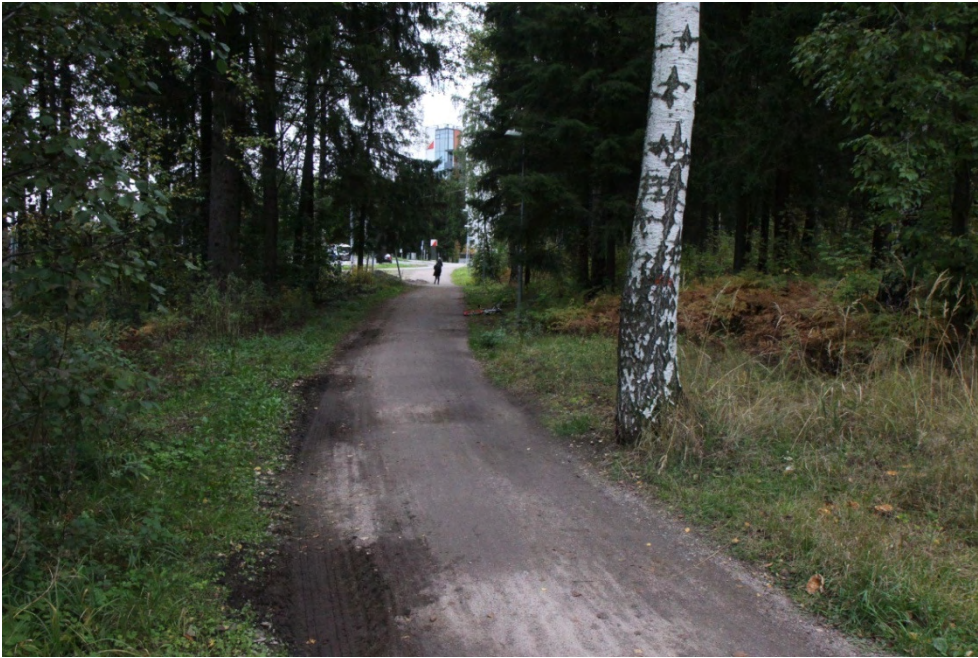
Tykkitietä on ollut useassa kohdassa osayleiskaava-alueella, mutta ainoa kohta jossa linjaus on vielä näky- vissä, on aivan alueen luoteiskulmassa, jossa linjaus noudattelee nykyistä ulkoilutietä Näyttelijäntien ja Kehä I rampin/Kaupintien välillä 120 metrin matkalla. Helsingin kaupungin johtokarttojen mukaan täsmäl-

leen ulkoilutietä pitkin on rakennettu päävesijohto, joten tykkitie on suurella todennäköisyydellä tuhoutunut vaikka sen linjaus näkyykin vielä maastossa.

DG2708:11. Risteysalueella on ainoa säilynyt tykkitien linjaus, nykyisin kevyenliikenteen väylänä. Pohjoiseen. Kuvaaja Mikko Suha.

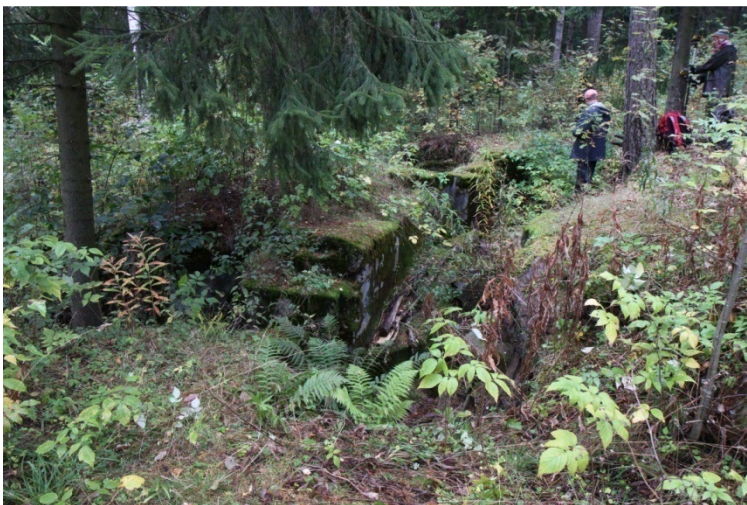
DG2709:1. XXIII:5 luoteisosa. Kaksi A-tyyppin suurta, katettua kk-pesäkettä, joista raudoitus on räjäytetty irti. Taisteluhauta oikealla, pesäke vasemmalla. Koillisosa. Kuvaaja Mikko Suha.

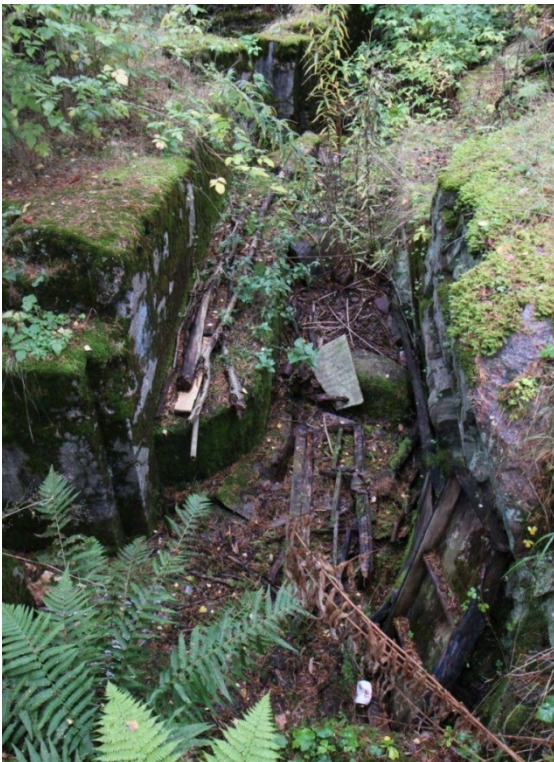
Taisteluhauta. Näkyvissä noin 25 metrin matkalla. Haudasta mitattiin sen ulkoreunaa, joka on läntisessä mutkassa kallionleikkausta ja kaakkoisessa käytävässä osin sortunutta maaleikkausta. Haudan kaakkoisosa on suurimmaksi osaksi maalla ja kivillä täytetty. Taisteluhauta päättyy länsipäässä betoniseinämään ja luonteen rintamasuunnassa haudan pohjalla on betonista valetut noin 75 cm leveät ampumakorokkeet vielä näkyvissä. Paikoitellen on näkyvissä myös matala porras jolta on voitu nousta ampumakorokkeelle. Haudan pohja on täyttynyt maalla ja roskalla, mutta länsipää taisteluhaudasta on hyvässä kunnossa.

DG2709:3. Taisteluhautaa betonisine ampumakorokkeineen. Koilliseen. Kuvaa- ja Mikko Suha.

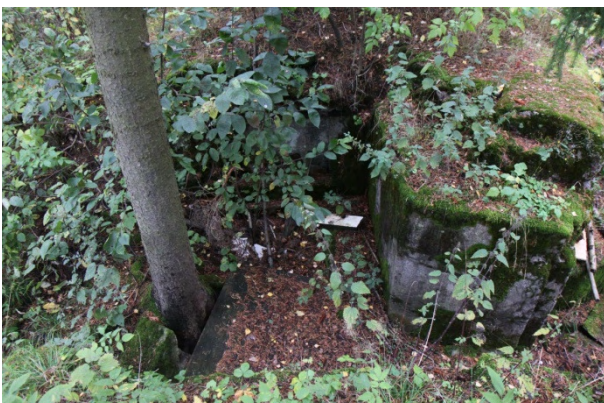
Konekivääriasema 1. Läntisempi tuliaseamista, ampumasuunta luoteeseen. Konekivääriasema on ollut ka-
tettu betonilla, mutta katto on räjäytetty pois. Aseman itäseinällä on komero, jonka katossa on vielä rata-
kiskon pätkä jäljellä kattoa tukemassa. Ampuma-aukko ei erotu kunnolla romahtamisjätteiden ja kasaantu-
neen maa-aineksen vuoksi. Aseman säilyneet mitat ovat noin 4 x 4 metriä. Huonokuntoinen.

DG2709:2. Läntisempi kk-pesäke 1, ampuma-aukko on tuhou-
tunut. Ovi oikealla. Koilliseen. Kuvaaja Mikko Suha.

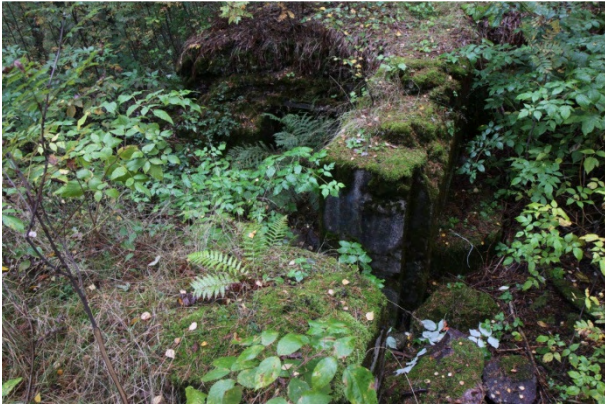
Konekivääriasema 2. Itäisempi tuliasemista, ampumasuunta pohjoiseen. Konekivääriasema on ollut katettu betonilla, mutta katto on räjäytetty pois. Tämänkin aseman itäseinällä on komero, jonka katossa on vielä ratakiskon pätkä. Ampuma-aukko ei tässäkään asemassa erotu kunnolla ja betonivalun ulkoreunat eivät myöskään erotu. Aseman arvioidut mitat ovat 4 x 4,5 metriä. Huonokuntoinen.

DG2709:4. Toinen kk-pesäke 2, ampumatarvikekomeron yläpuolella vielä ratakiskon pätkä jäljellä. Myös tuhoutunut katto näkyy. Koilliseen. Kuvaaja Mikko Suha.

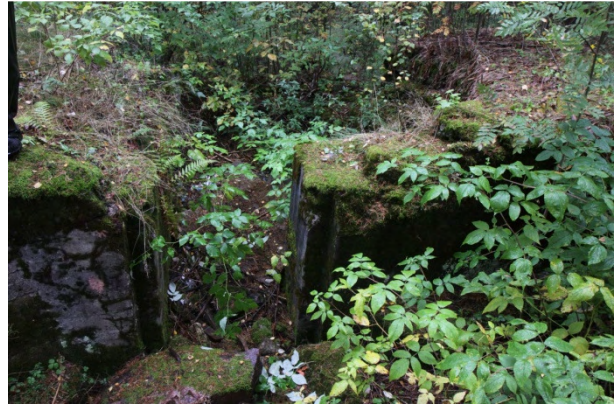
DG2709:5. Kk-pesäke 2. Taustalla näkyy tuhoutunut ampumaaukko. Pohjoisluoteeseen. Kuvaaja Mikko Suha.

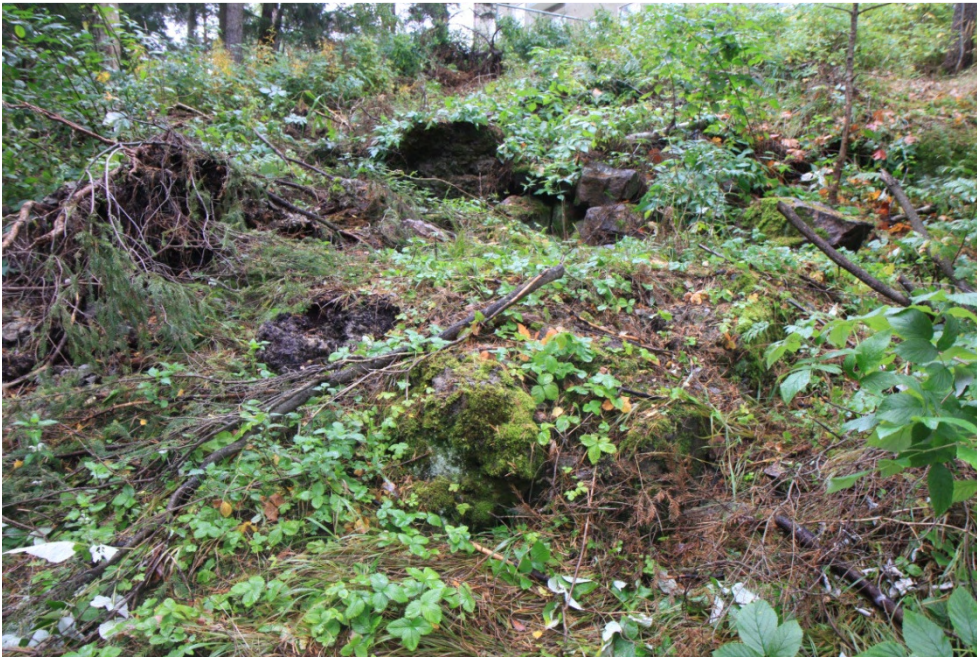
Suojahuone. Täysin räjäytetty suojahuone, jonka paksun betonikaton eteläreunaa on vähän näkyvissä. Suojahuoneen luoteiskulma on jotenkin vielä erotettavissa maastossa, mutta mittauksia ei tästä rakenteesta tehty. Tuhoutunut.

DG2709:7. Tuhottu ja peitettetty suojahuone. Etualalla seiniä, taustan rinteessä jäänne suojahuoneen noin 1 metrin paksuisesta katosta. Kaakkoon. Kuvaaja Mikko Suha.

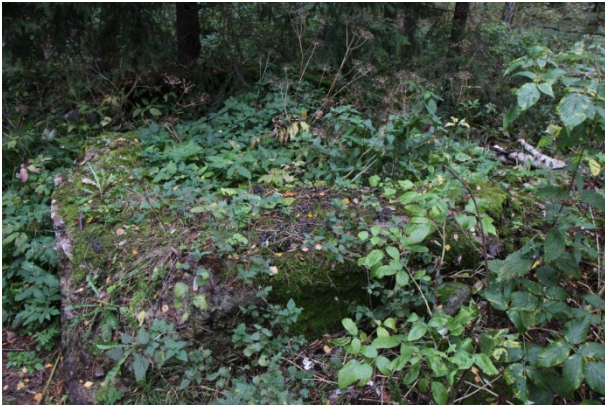
Konekivääriasema. Konekivääriasema sijaitsee ulkoilutien pohjoispuolella suuren kuusen juurella. Asemasta on säilynyt vain sisäänkäynnin betoniseinät ja nekin osittain. Sisätilat ja ampuma-aukko ovat peittyneet maa-aineksella. Huonokuntoinen.

DG2709:12. Tuhottu, mahdollisesti A-tyypin kk-pesäke, ollut katettu. Pohjoisluoteeseen. Kuvaaja Mikko Suha.

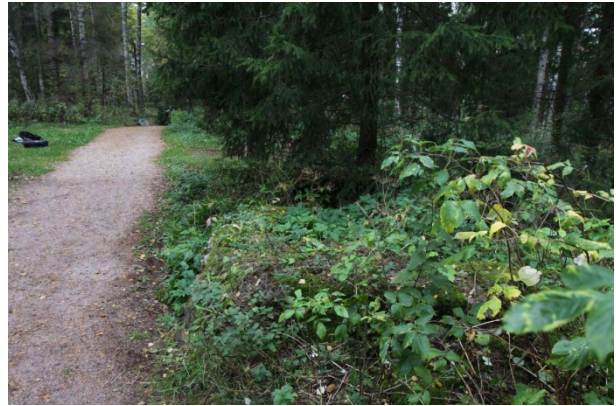
DG2709:13. Etuoikealla kk-pesäke, takavasemmalla hiekkatien vasemmalla puolella suojahuoneen neljännes. Länsiluoteeseen. Kuvaaja Mikko Suha.

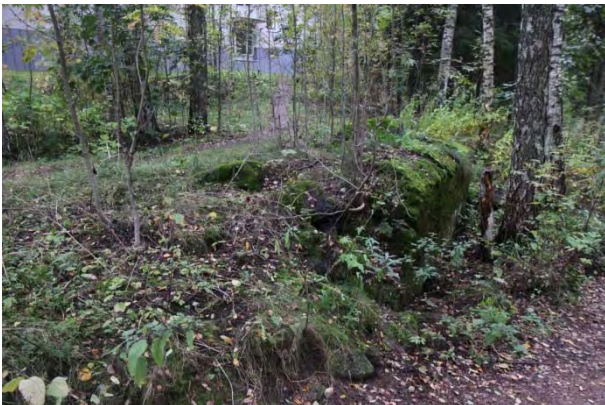
Suojahuone. Suojahuoneesta on säilynyt ulkoilutien eteläpuolella vain huoneen pohjoisseinä ja hieman betonikattolaattaa. Katto on romahtanut sisään ja sisäosa on täytetty kivillä ja maalla. Huonokuntoinen.

DG2709:9. XXIII:5 koillisosa. Tuhotun suojahuoneen kattoa ja rintamanpuoleista ulkoseinää. Länsilounaaseen. Kuvaaja Mikko Suha.

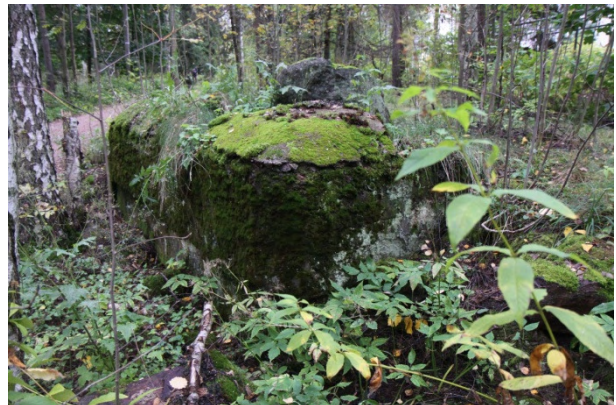
DG2709:10. XXIII:5 koillisosa. Osa suojahuoneesta on jyrätty kevyenliikenteen väylän alle. Kuvaaja Mikko Suha.

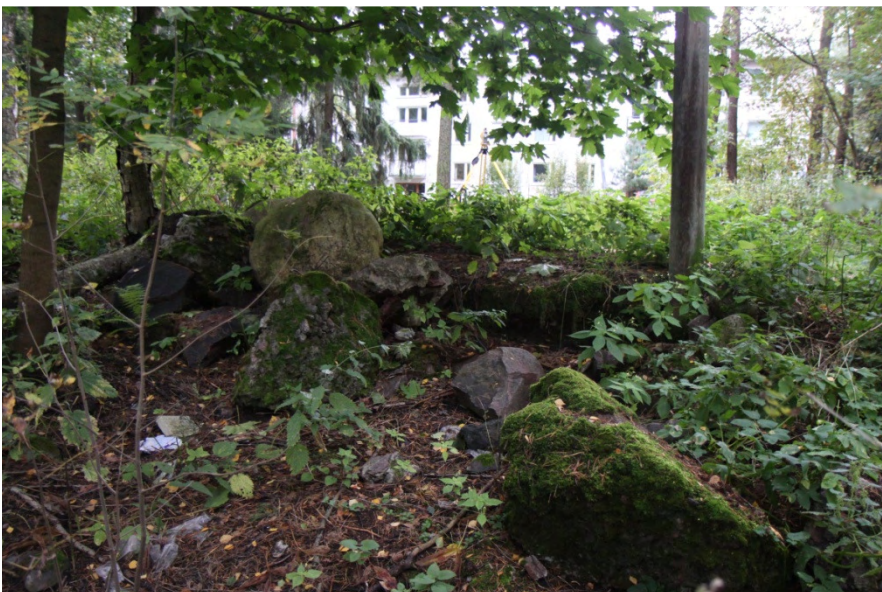
DG2709:11. Toinen suojahuone edellisestä noin 20 metriä itään. Pylvään vieressä on kattoa mahdollisesti paikoillaan. Etelään. Kuvaaja Mikko Suha.

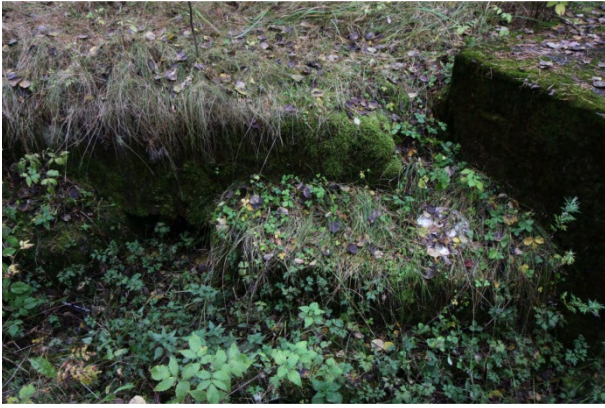
DG2710:2. Tukikohta XXIII:7, pohjoisosa. Taisteluhautaa, ampumatasoja ja mahdollinen ammuskomero. Luoteeseen. Kuvaaja Mikko Suha.

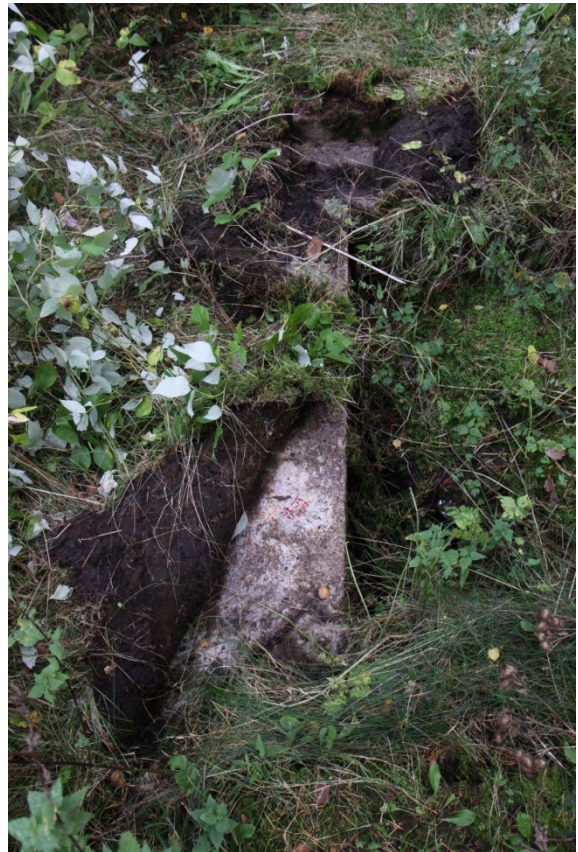
DG2710:8. Tähistysasema XXIII:7:n pohjoisosan luoteispäässä. Sammalen alta tuli esiin tähystysesektorit sekä puolipyöreät painaumat ilmeisesti kattoa tukeneiden hirsien jäljiltä. Itään. Kuvaaja Mikko Suha.

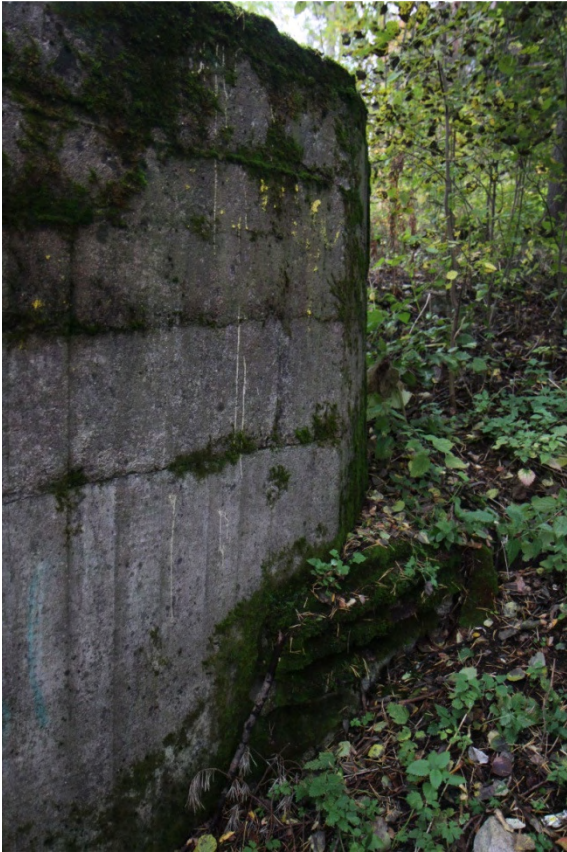
DG2710:6. Tukikohta XXIII:7, pohjoisosa. Hirsien painaumia betonivalussa suojahuoneen vieressä. Kuvaaja Mikko Suha.

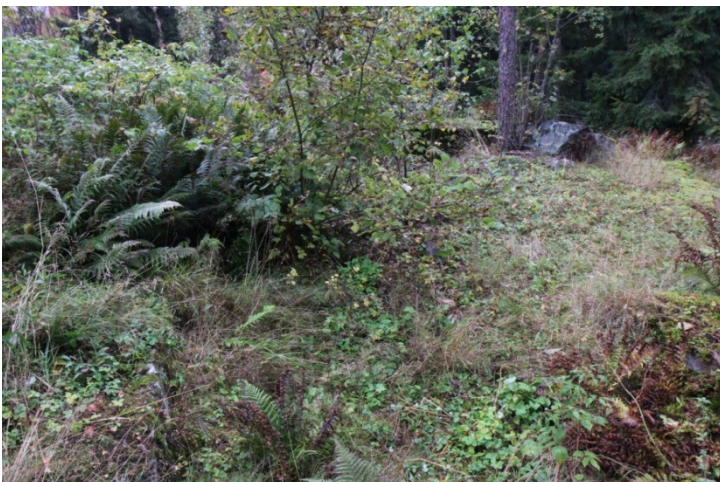
DG2710:9. Tukikohta 7:n itäosan itäpäässä taisteluhauta on betonoitu mutta täytetty myöhemmin. Etualalla hautaa, taustalla tähtystysasema. Pohjoisluoteeseen. Kuvaaja Mikko Suha.

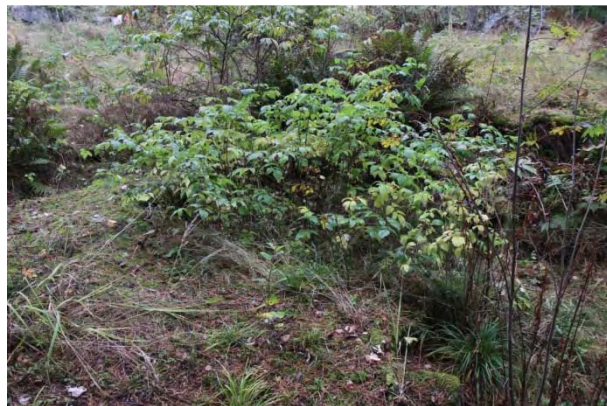
DG2710:10. Eteläisempi A-tyyppin kk-pesäke vadelmien peitossa. Länsiluoteeseen. Kuvaaja Mikko Suha.

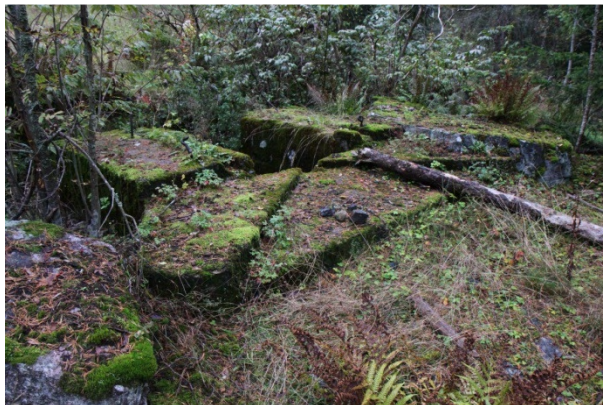
DG2710:11. Hyväkuntoinen, vielä kattamaton tähystys-pesäke. Luoteeseen. Kuvaaja Mikko Suha.
