Askainen
Ritaripuisto

Arkeologisen kohteen lisäselvitys

FM Markus Kivistö
Askaisten kunta 2006

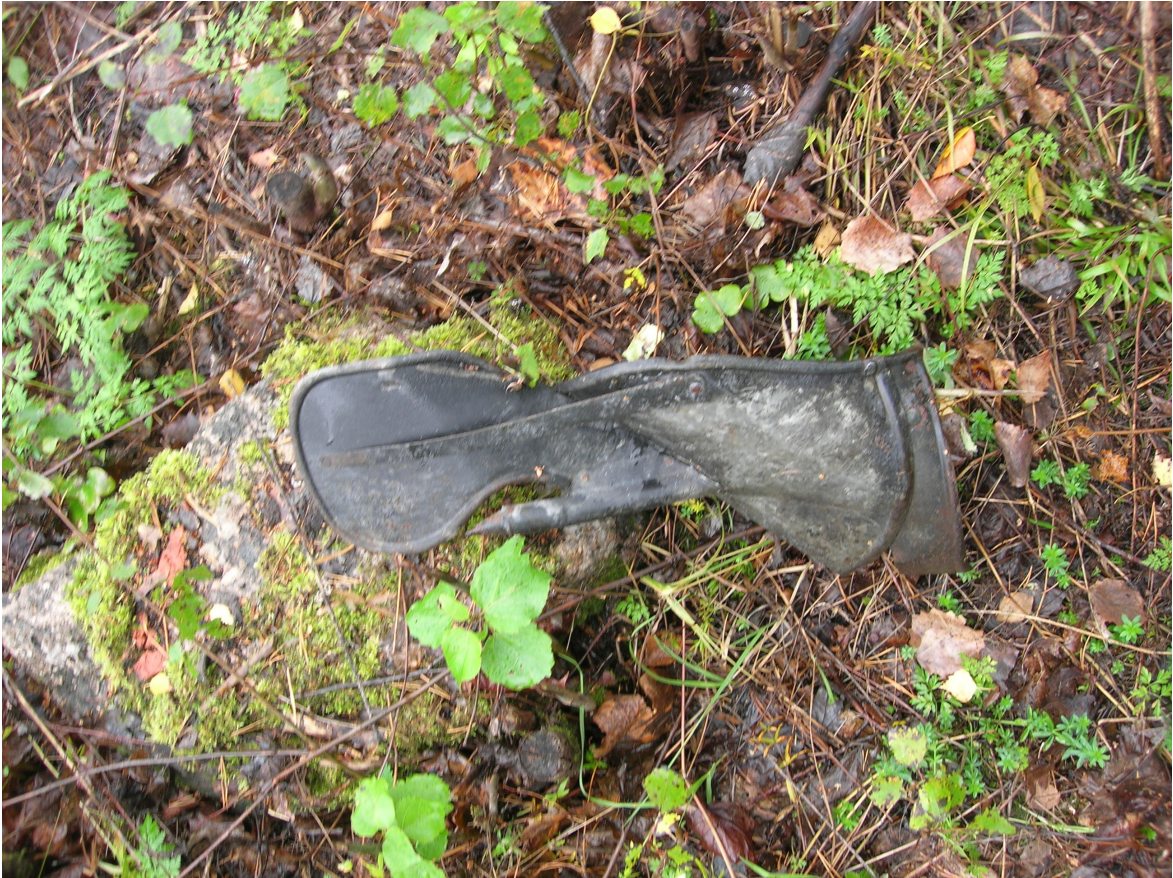
Jouko Pukkilan arvion mukaan mäen koillisrinteen alaosassa sijaitseva rakenne 2 on osa rakennuksen kivijalkaa, ja koepistossa kivijalan vierestä tulikin tiili- ja laastimurskaa. Kivijalan ympäristössä lojuu muutakin rakennusjätettä, mitä voi pitää paikalla sijainneeseen rakennukseen kuuluvana: paikka sijaitsee aivan Askaistentien ja kirkon vieressä näkyvällä paikalla, minkä vuoksi tulkinta kaatopaikasta ei tunnu oikealta. Jäänteisiin kuuluu mm. jo Pukkilan raportissa mainittu rikkoutunut pyykkipata. Tämän lisäksi paikalla lojuu osia jonkinlaisesta polttouunista (kirjoittajan arvio) sekä galvaanipeltisiä savutorven osia. Mistään erityisen vanhasta rakennuksen jäänteestä ei siis liene kysymys: kirjoittajan arvion mukaan rakennuksen jäänteet ajoittuu 1900-luvulle. Kunnanjohtaja Pekka Määttäsen mukaan rakenteeseen on jo annettu kajoamislupa (suullinen tieto 29.9.2006).

Kuva 2. Galvanoidusta pellistä valmistettu ja grafiittimaalilla maalattu savutorven hattu rakenteen 2 päällä.

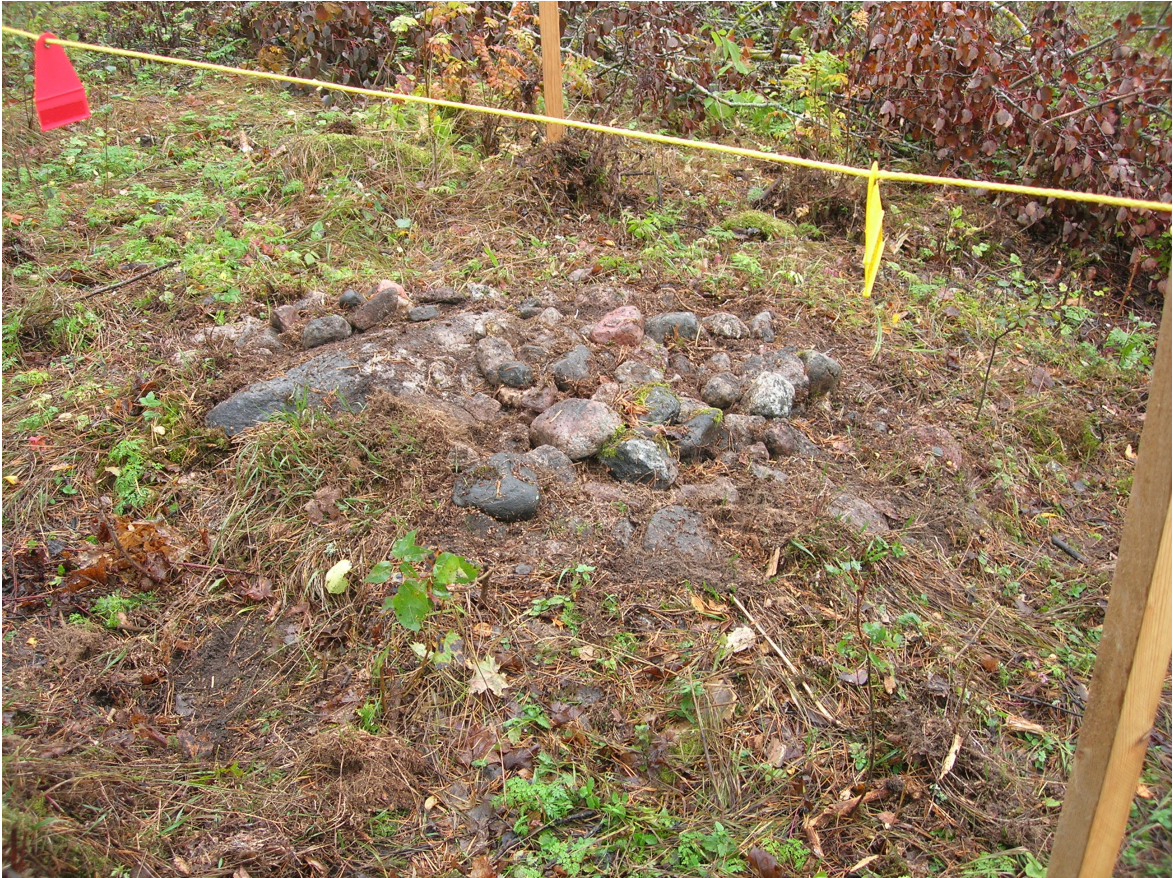
Matala, n. 20-25 cm korkea ja laajuudeltaan n. 1 x 1,2 m kokoinen pieni kiviröykkiö on kasattu suuren maakiven viereen ja osin sen päälle. Se koostuu keskimäärin nyrkinkokoisista ja sitä pienemmistä kivistä, joissa ei ole havaittavissa merkkejä lohkomisesta tai muusta käsittelystä. Kiviä ei oltu ladottu tiiviisti, kaikkien kivien ympärille ei ollut muodostunut juuripehkuu, minkä vuoksi ne olivat varsin helposti purettavissa. Alempien kivien välissä oli multaa, hiiltä tai nokea ei löytynyt. Kivet eivät olleet harmaantuneet eikä niissä ollut jäkälää; silmämääräisellä tarkastelulla kyse vaikutti olevan lähinnä raivausröykkiöstä. Käsitys vahvistui kun röykkiötä purettaessa kivien alta löytyi puulapion rautainen terä. Terä on ruostunut mutta varsin hyväkuntoinen; se saattaa olla maasepän valmistama, joskin samanlaisia rautateriä on valmistettu myös teollisesti vielä 1900-luvun alkupuoliskolla. Terän niitinreijissä ei ollut niittejä paikallaan, joten se lienee hylätty pikemmin kuin hukattu, ja heitetty samaan kasaan jostain lähetyviltä raivattujen

Kuva 1. Rakenne 3, pieni kiviröykkiö sammaleiden poiston jälkeen kaakosta kuvattuna

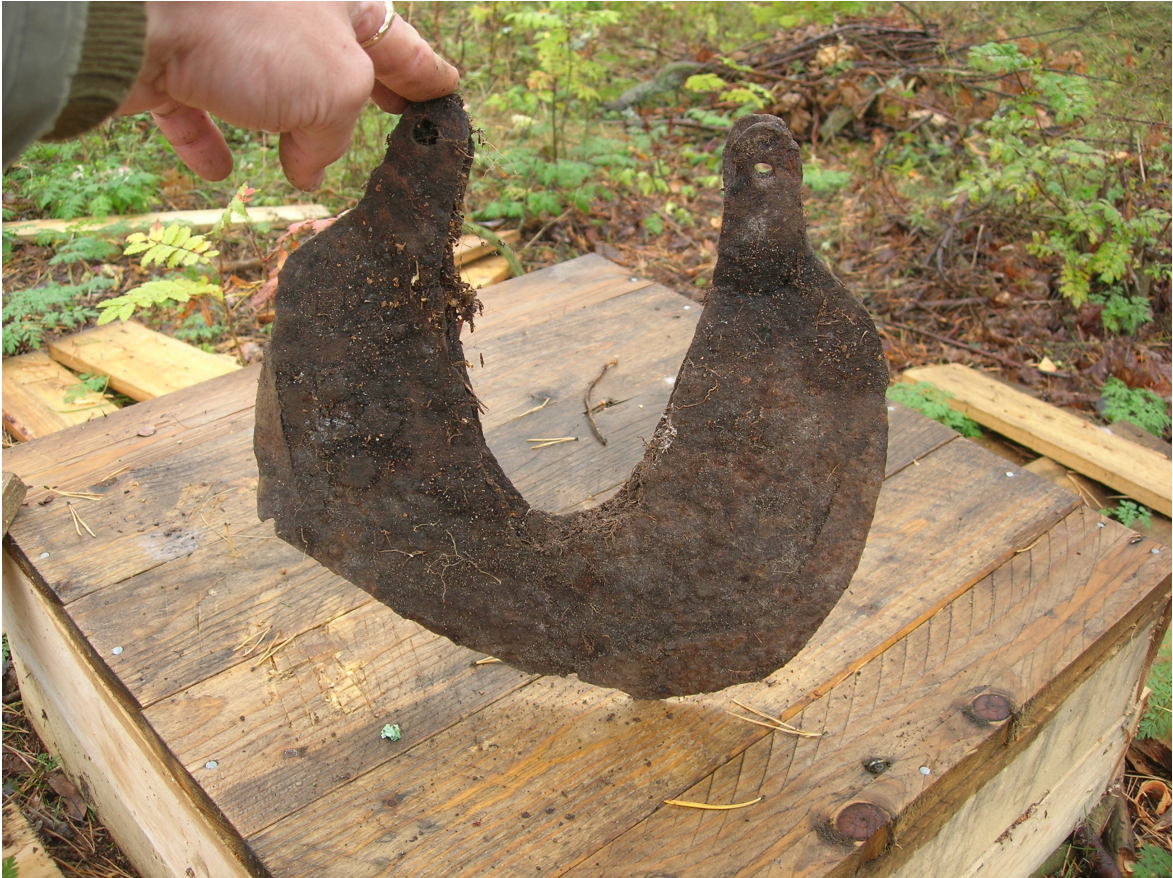
kivien kanssa. Muita löytöjä tai ajoittavaa materiaalia ei terän yhteydestä löytynyt, joten sen tarkka ajoittaminen on hankalaa. Ottaen huomioon terän suhteellisen hyvän kunnon siihen nähden että se oli melko lähellä maanpintaa, ei se liene kuitenkaan maannut paikallaan vuosisatoja. Koska terä kaikesta päätellen on suhteellisen uusi, ei sitä talletettu löytönä.

Kuva 3. Rakenteen 3 kivien alta löytynyt puulapion rautaterä. Terä on valmistettu kahdesta rautalevystä, jotka on niitattu yhteen ja toisen levyn alareuna on taivutettu ylemmän päälle. Tämä on toiminut samalla lapion reunan vahvikkeena.
