**TAMPERE KIRJASTONPUISTO
ARKEOLOGINEN VALVONTA
Sami Raninen
2010
Pirkanmaan maakuntamuseo**

Tutkitun kohteen nimi: Tampere Kirjastonpuisto

Tutkimuksen laatu: arkeologinen valvonta

TAMPERE KIRJASTONPUISTO 2010
Arkeologinen valvonta (Sami Raninen)

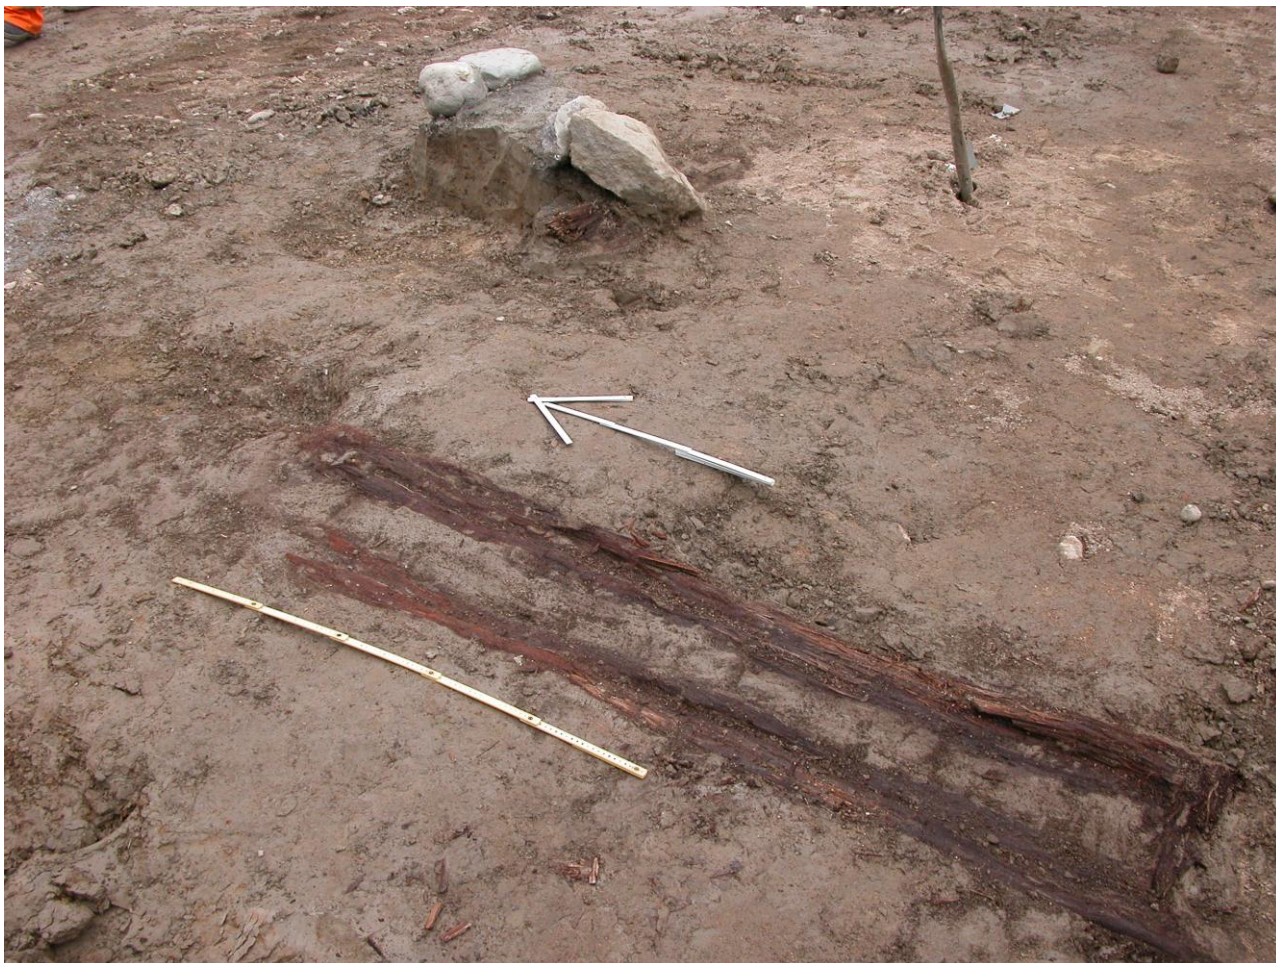
Kuva 2: Rakenne A1 kuvattuna itäkoilliseen. Pohjoisnuolen pituus 60 cm. Kuvaaja: Sami Raninen.

selkeämpiä ja paremmin säilyneitä esimerkkejä A-alueen muista osista. Rakennetta A1 ei vahingoitettu ja se peitettiin uudelleen silttiin.

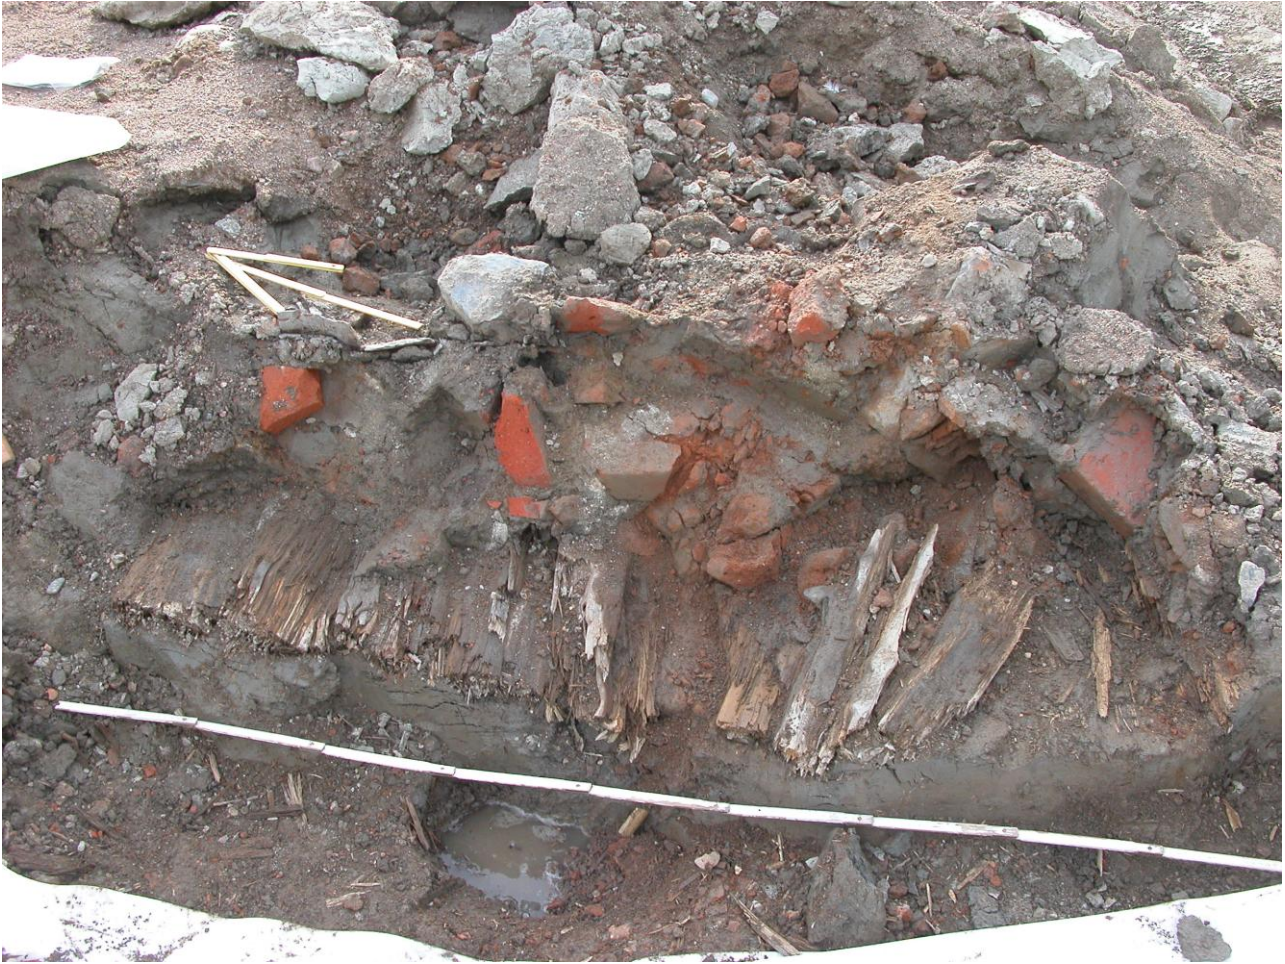
Kuva 3. Rakenne A2 tiili- ja laastikerroksen alla itäkoilliseen päin kuvattuna. Mittakaavana 180 cm:n nivelmitta. Kuvaaaja: Sami Raninen

Rakennetta ei vahingoitettu enempää. Lankkujen päälle kasattiin silttiä.

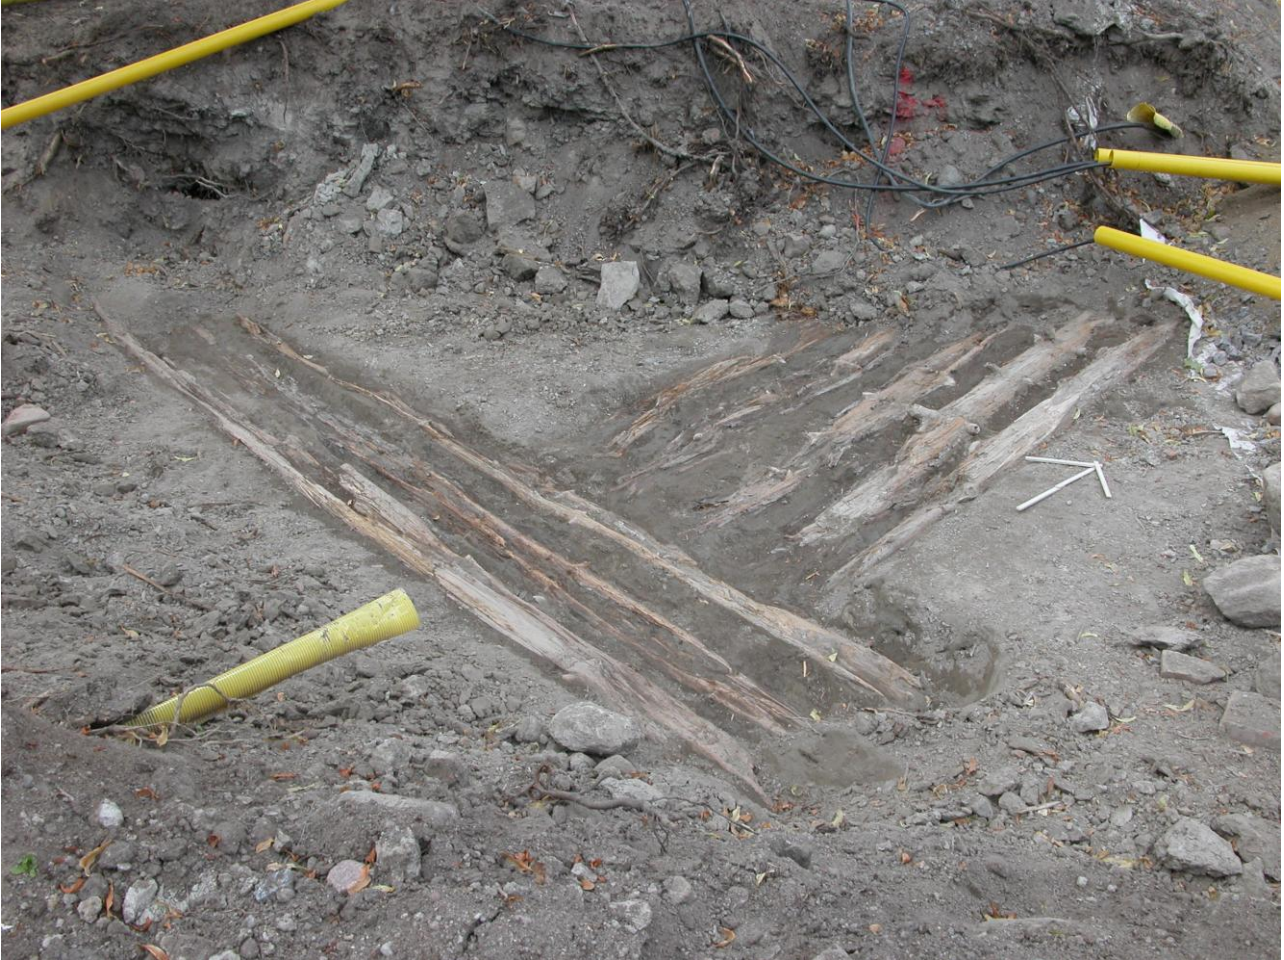
Kuva 6: Rakenne A3. Kuvattu luoteeseen. Kuvaaja: Anniina Laine.

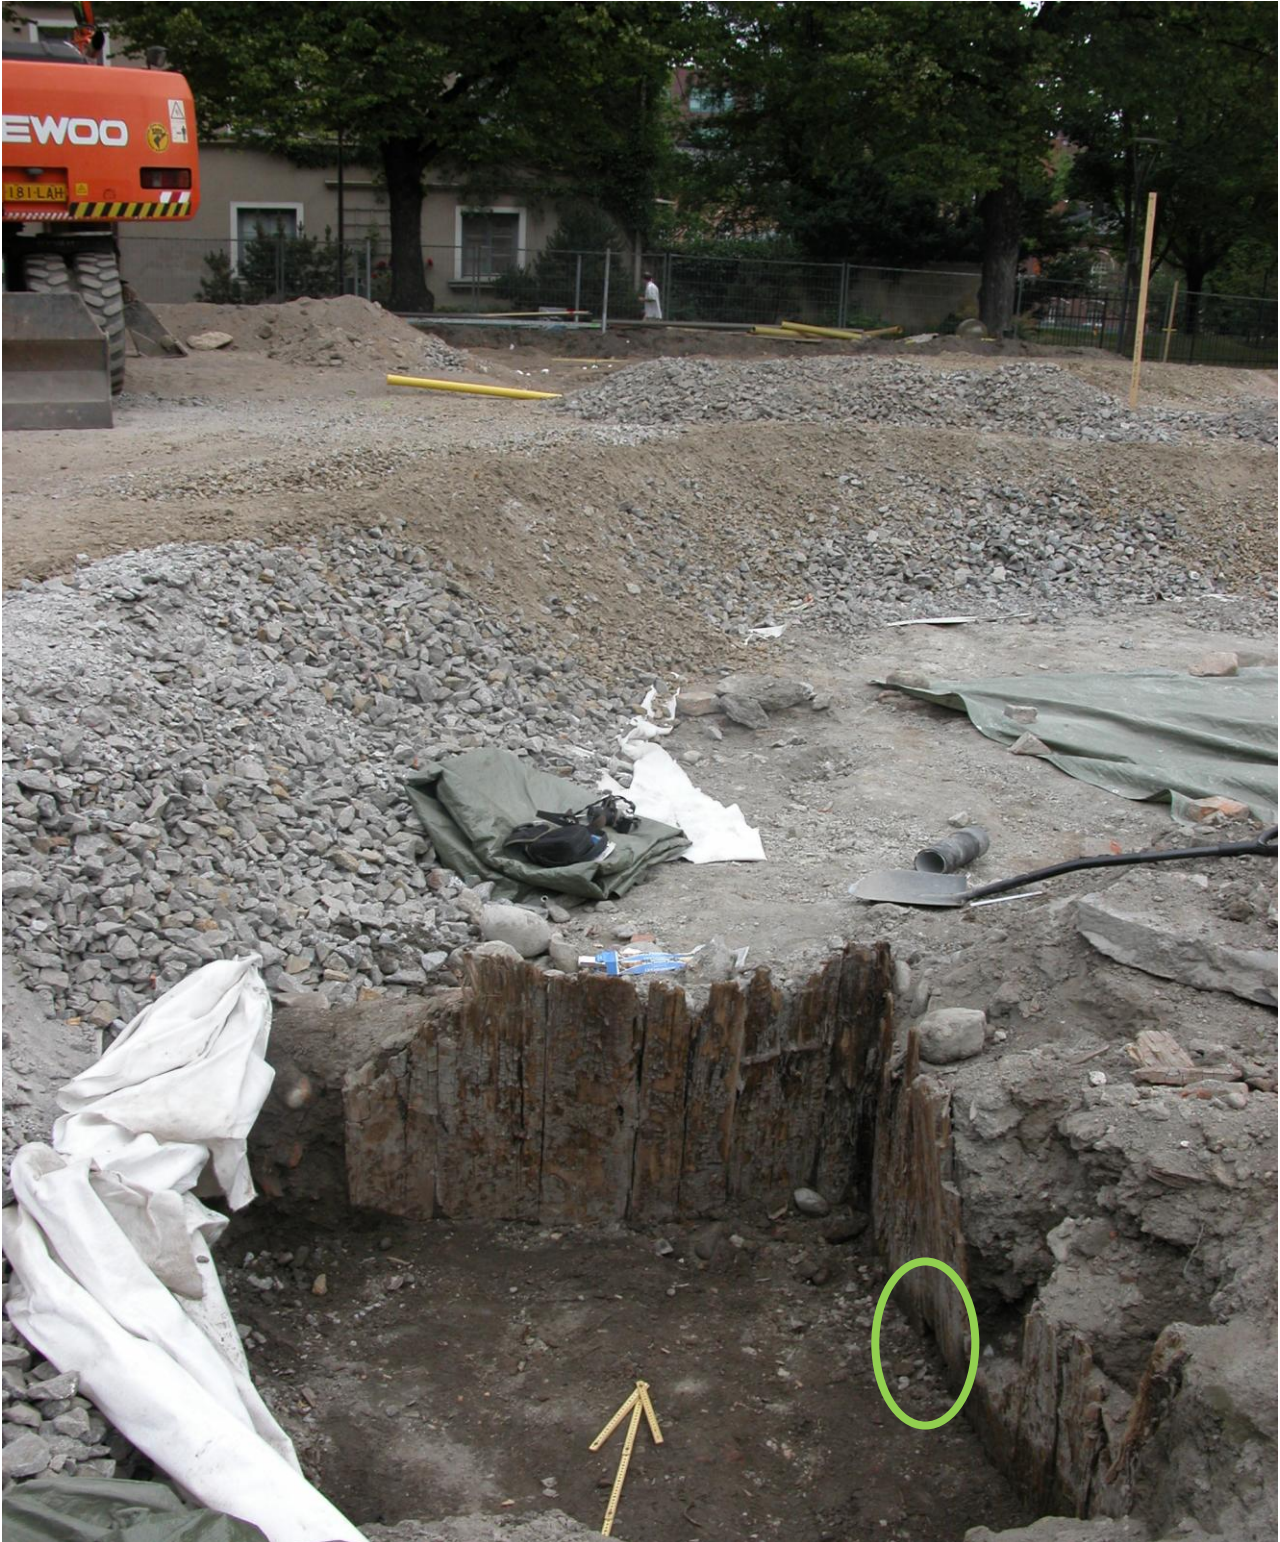
Kuva 8: Rakenne A4 ja sen ympäristö. Taustalla Konttoritalon itäosa. Kuvattu pohjoisluoteeseen. Pohjoisnuolen pituus 50 cm. Ympyrällä merkitty tekstissä mainittu aukko. Kuvaaaja: Sami Raninen.

Rakenne peitettiin vahingoittumana. Se täytettiin mahdollisuuksien mukaan silttimaalla, jonka arveltiin edistävän sen säilymistä.

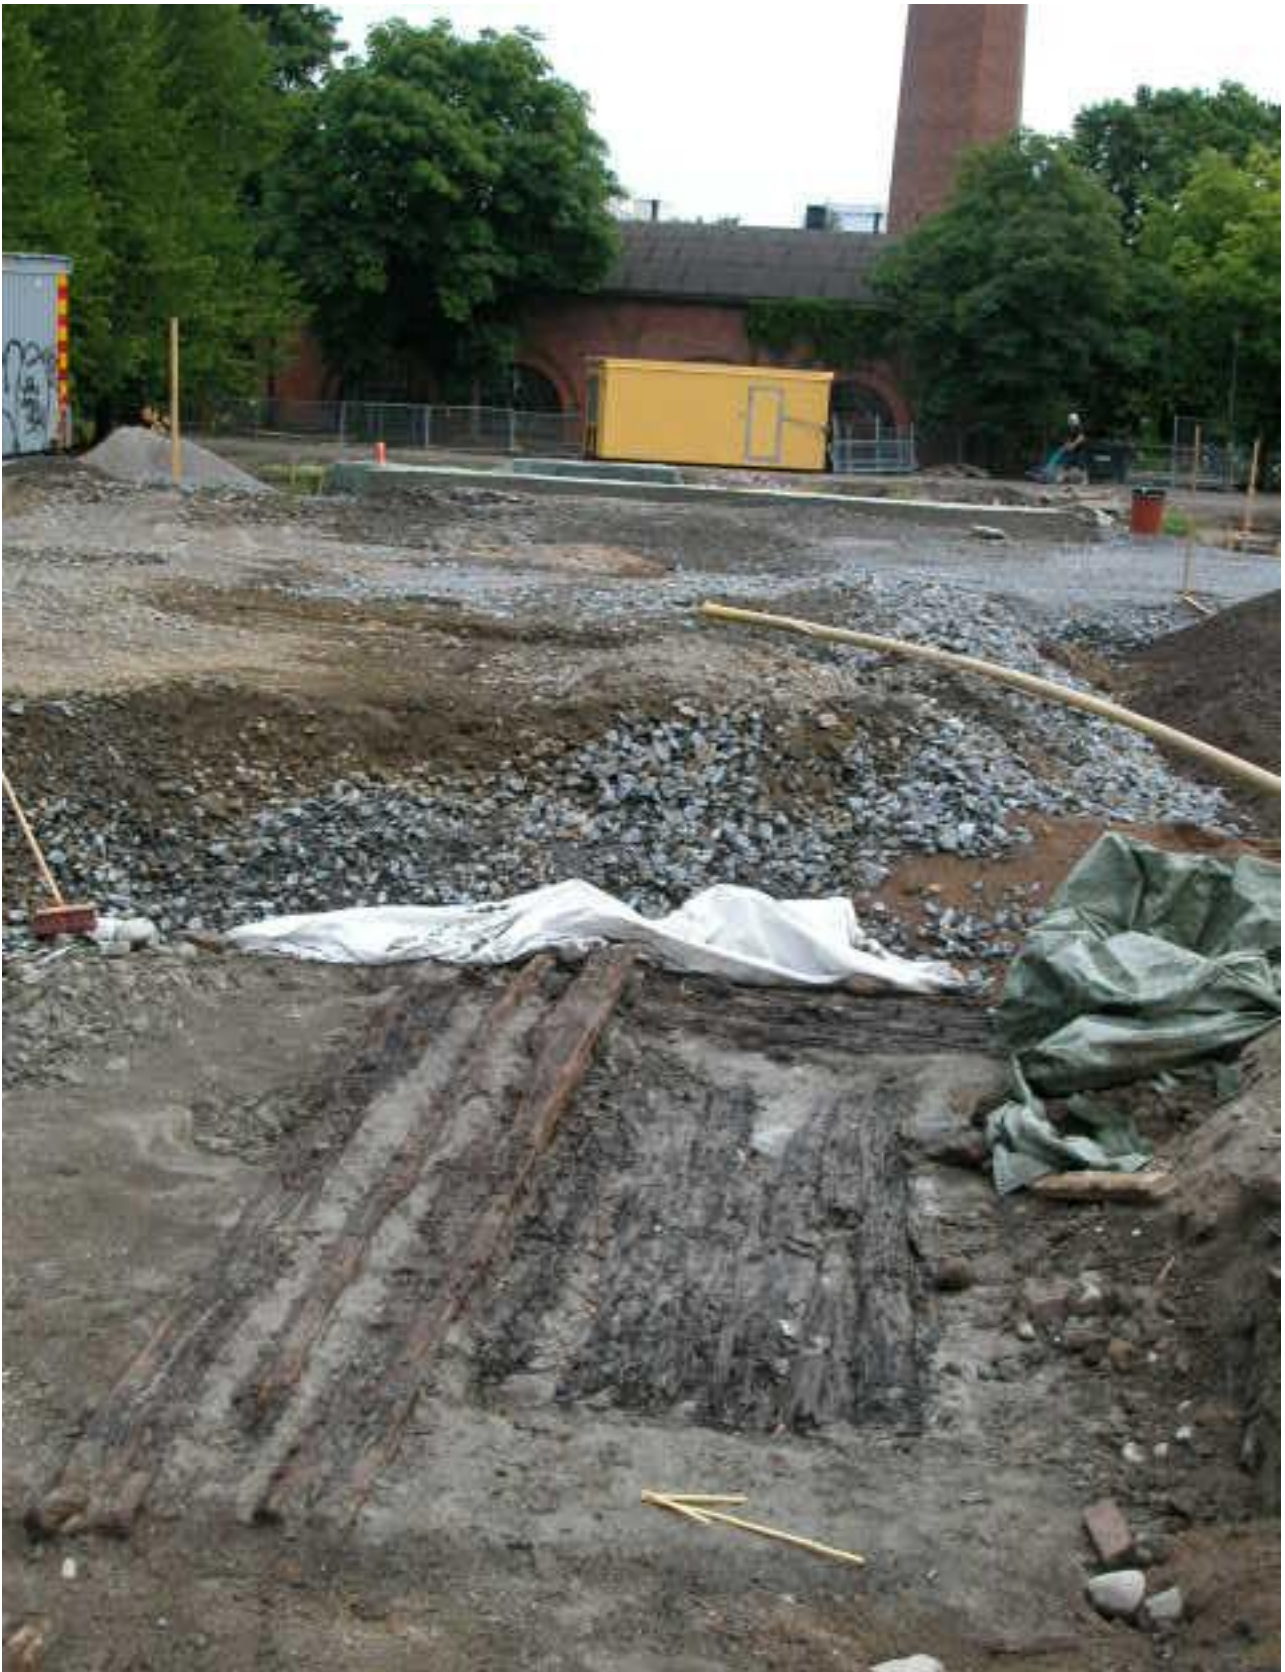
Kuva 9: Rakenne A5 ympäristöineen. Taustalla Lehtienlukusali ja Frenckellin savupiippu (1877). Kuvattu itäkoilliseen. Pohjoisnuolen pituus 50 cm. Kuvaaja: Sami Raninen.

Dokumentoinnin jälkeen rakenne peitettiin siltiin. Rakenteen pohjoisen seinälinjan pohjoisin hirsi oli jonkin aikaisemman kaivutyön yhteydessä katkaistu kahtia läheltä länsilounaispäätänsä.

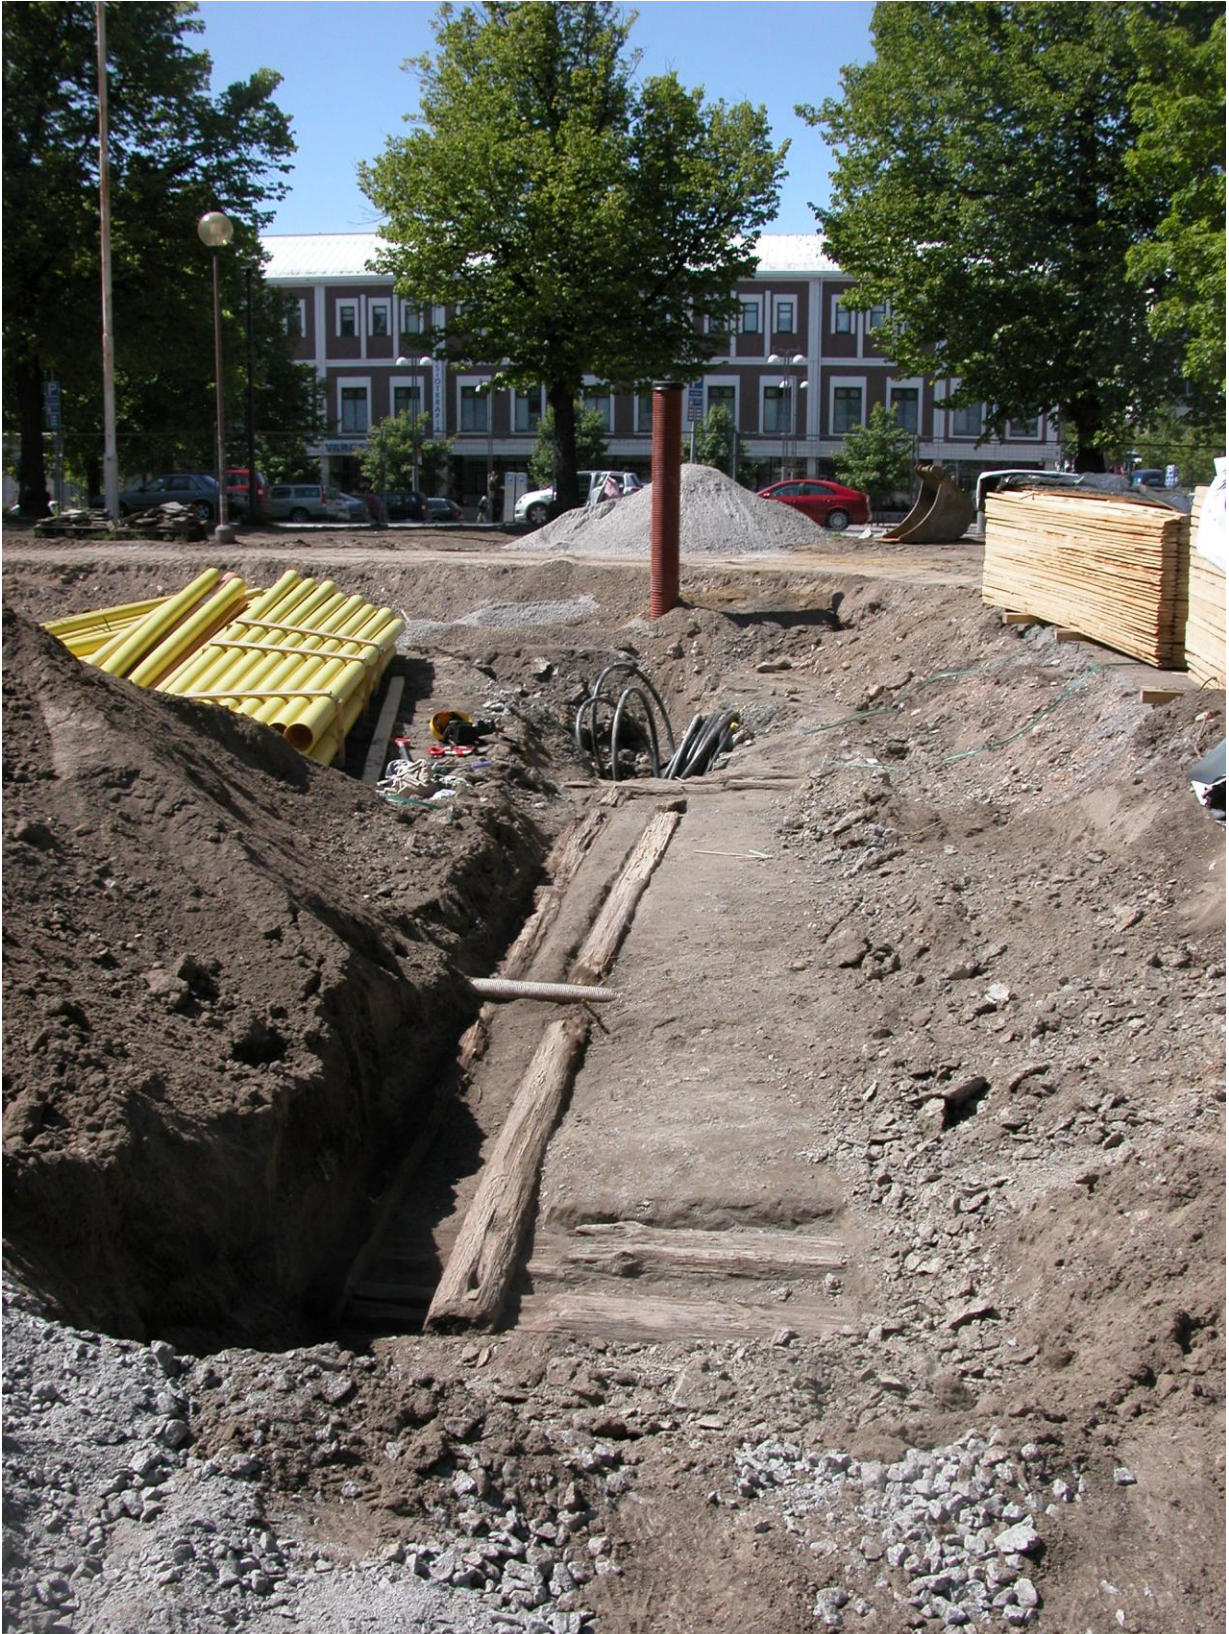
Kuva 10: Puutarhakadun hirsikehikko eli rakenne A6 siinä laajuudessa kuin se piirrettiin karttaan. Kuvattu länsilounaaseen, entisen Kirkkokadun suuntaan. Kuvaaja: Sami Raninen.

A6-rakenne saattoi sijaintinsa perusteella olla ”Temperinä” tunnetun pitkän, 1900-luvun alussa puretun puurakennuksen perustusta.

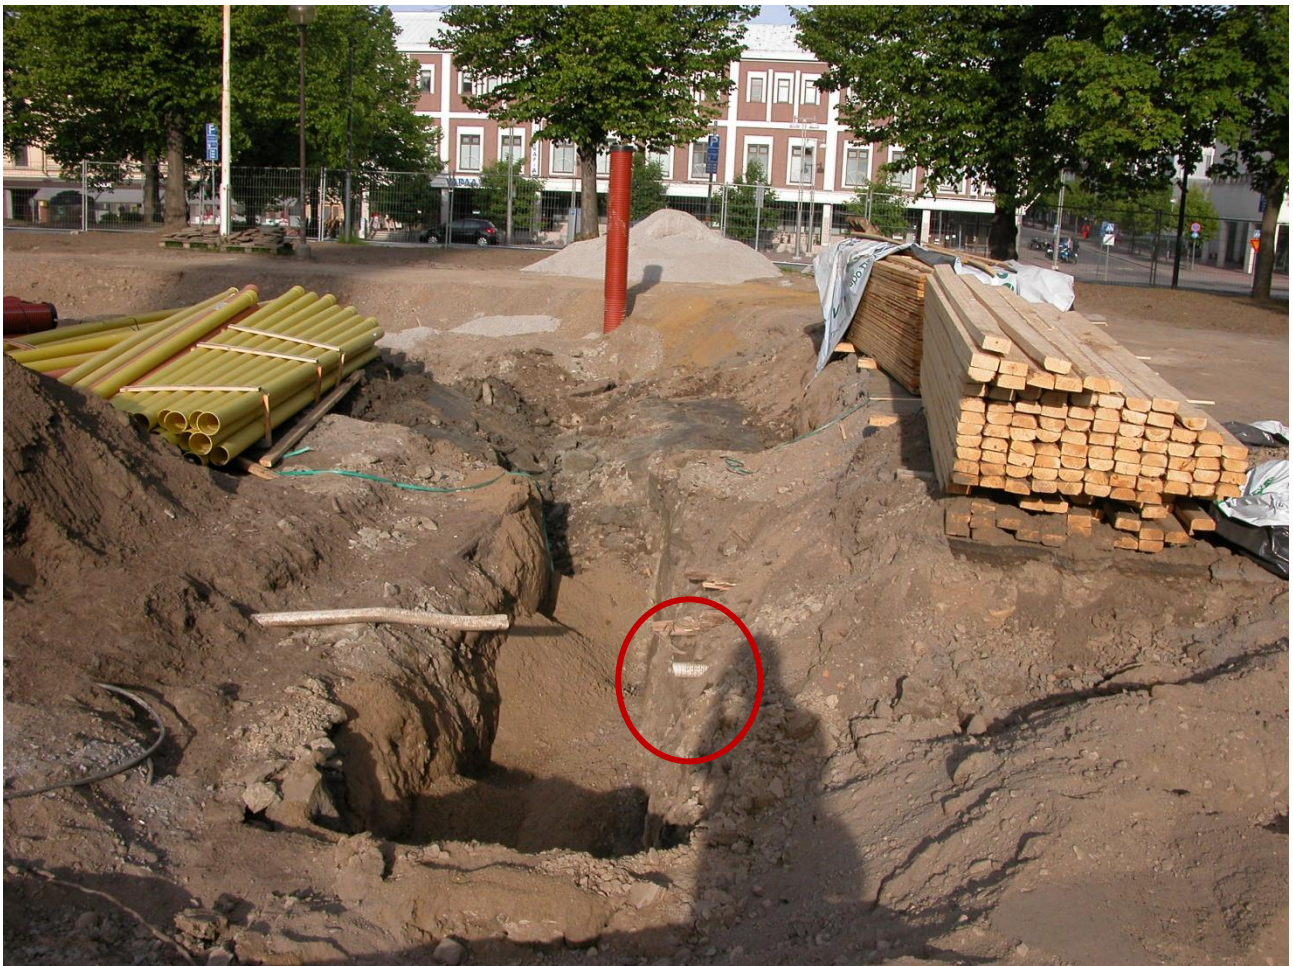
Viemärikaivantoa tehdessä syntyneen kaivannon pohjoisprofiilissa tuli esiin seitsemän suunnilleen pohjois-etelä-suuntaista lankkua, jotka olivat noin 5 – 6 cm leveitä ja paksuja. Lankut sijaitsivat A6:n ”sisäpuolella” 3 – 4 metriä länteen A6:n itäisen seinälinjan itäreunasta. Niitä ei piirretty karttaan, mutta ne valokuvattiin (kuvatiedostot: alanumerot 87 – 94). Kaivinkoneen kauha oli liikuttanut ja rikkonut lankkuja, mutta ne olivat sijainneet selvästi samalla stratigrafisella tasolla kuin hirsilinjat (siltin ja täyttömaakerrosten välissä). Lankkujen murtuneet eteläpäät sijaitsivat havaintohetkellä noin 1.5 metriä pohjoiseen eteläisen seinälinjan pohjoisemmasta hirrestä, mutta ne olivat saattaneet jatkua pidemmälle etelään. Todennäköisesti lankuilla oli rakenteellinen yhteys A6:n kanssa.

Kuva 11. Rakenne A:6:n kohta osittain taas peitettyinä. Ympyröitynä pohjois – etelä –suuntaiset lankut. Vasemmalla näkyy sama muoviputki kuin kuvassa 10. Kuvattu länteen. Kuvaaja: Sami Raninen.

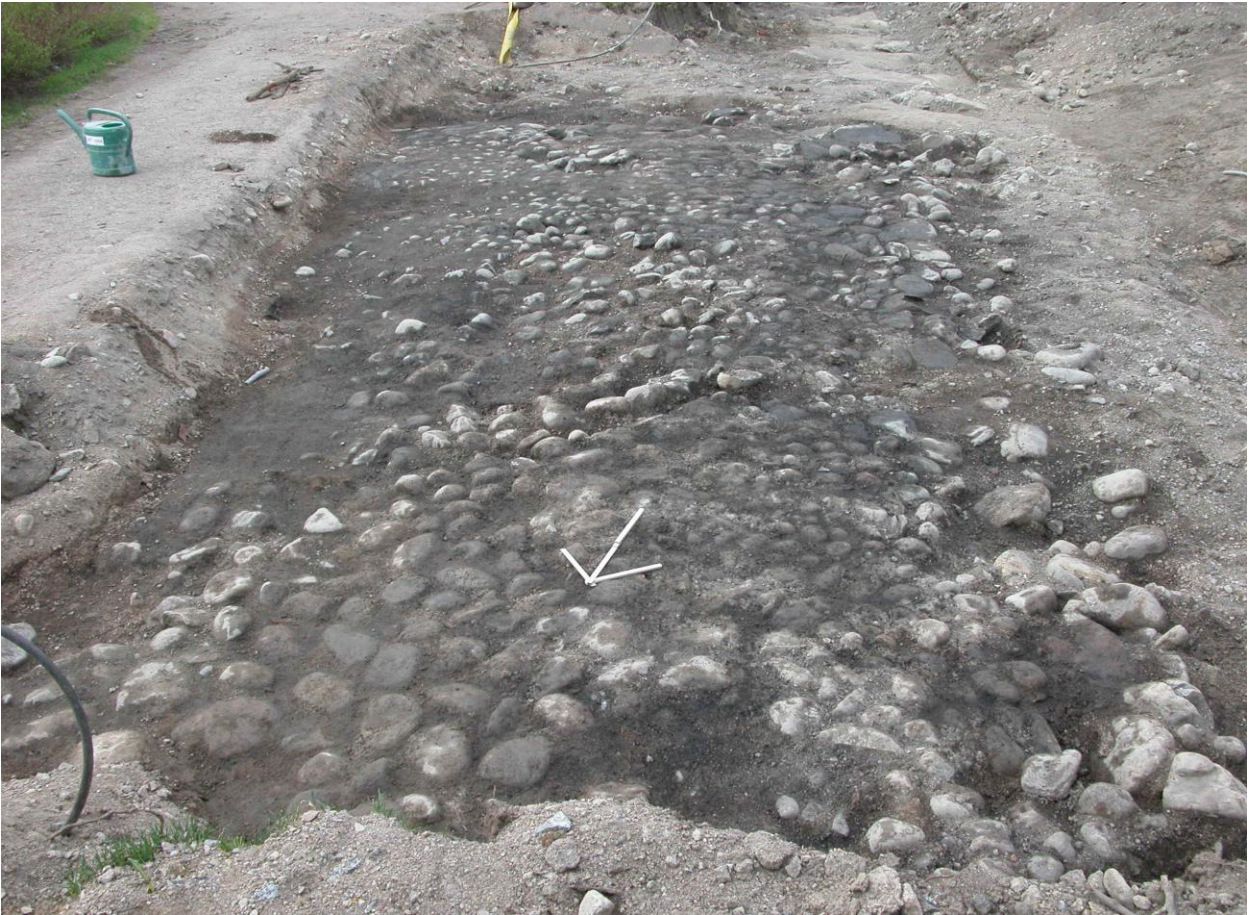
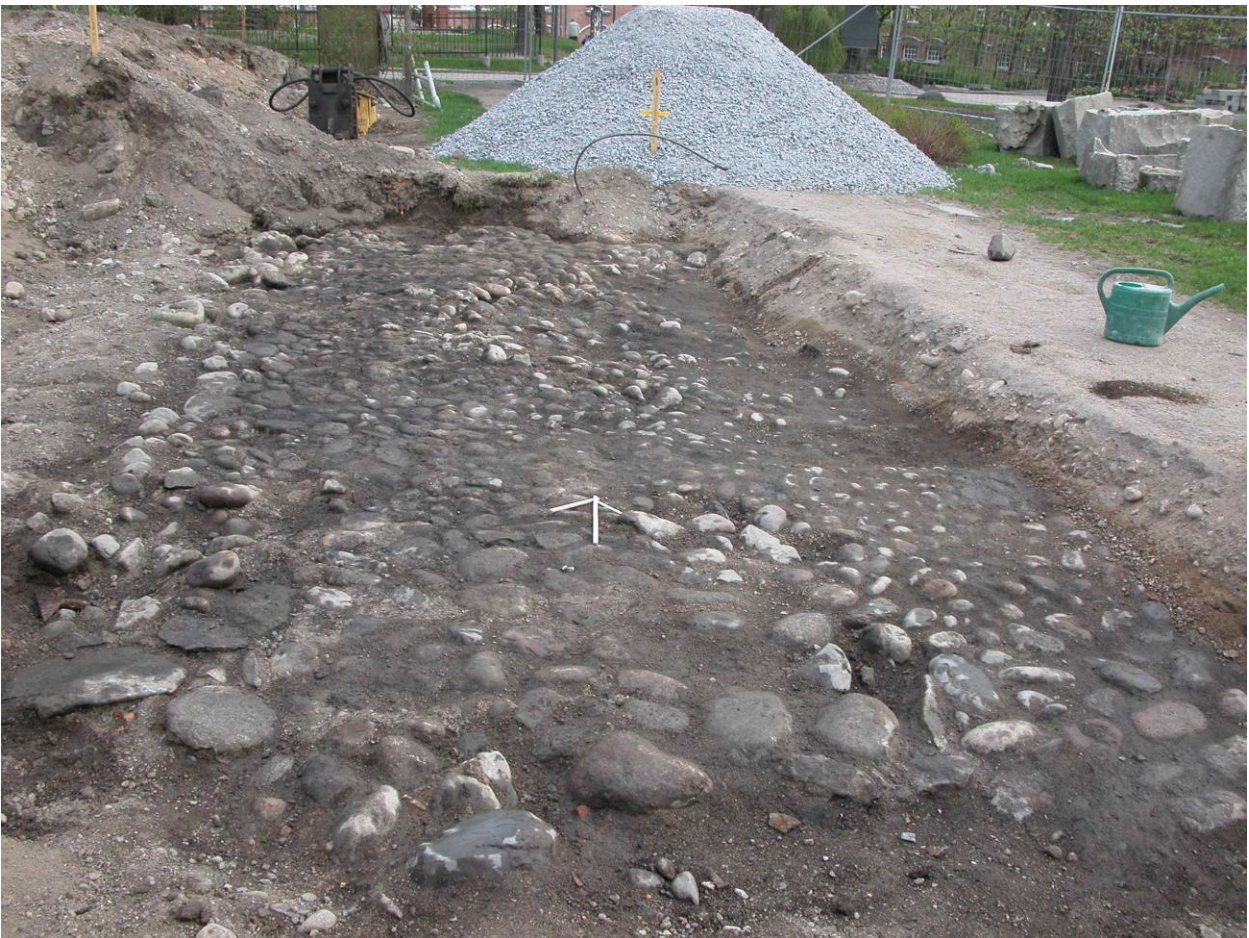
*Edellinen sivu: Kuvat 18 ja 19. Rakenne B1 kuvattuna kaakkoon (yllä) ja pohjoiseen (alla).
Kuvaaja: Sami Raninen.*

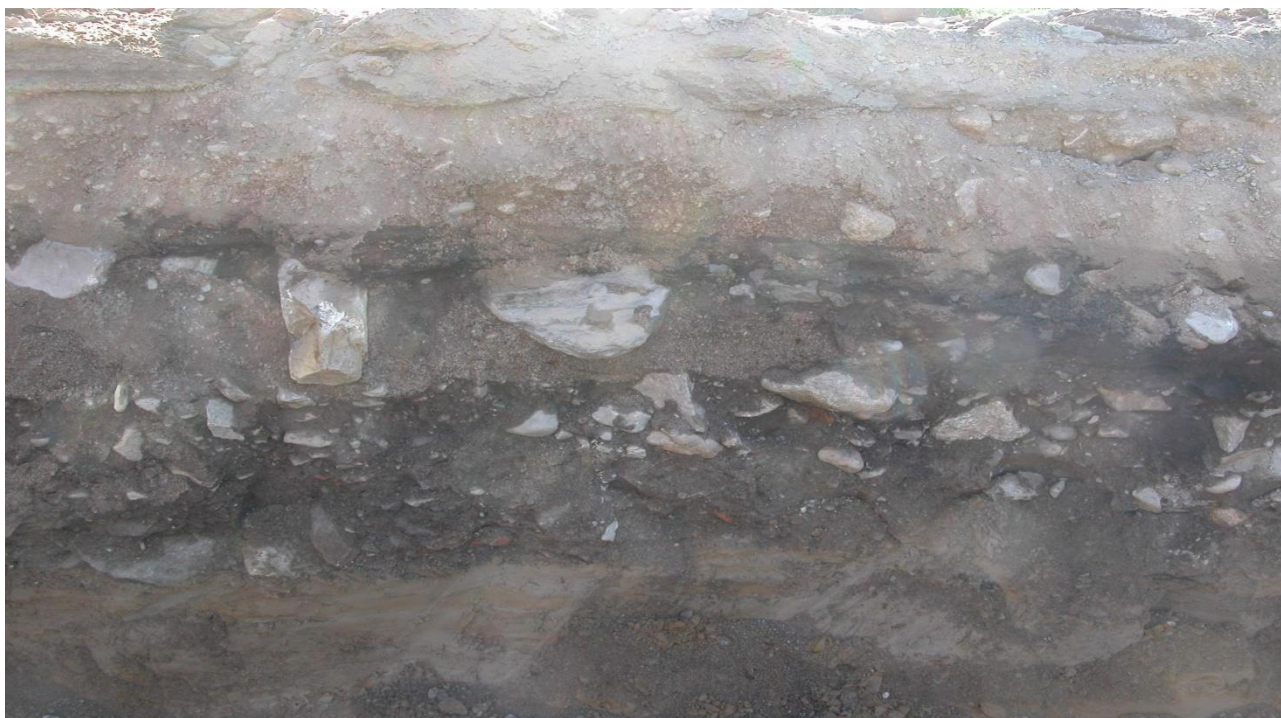
Kuva 20: B-alueen kenttäkiveys on poistettu: kaivannon koillisprofiilissa erottuu selvästi välipiha-alueen stratigrafia tällä kohdalla. 1: puistokäytävän sorakerros (profiilin toisissa kohdissa nurmikkomulta ja mullan alainen täyttösavi, 2) tumma kivituhkakerros, 3) kenttäkiveys, 4) kiveyksen asetushiekkakerros, 5) tumma kivensekainen sorakerros (täyttemaata), 6) pohjasiltti. B-alueen eteläkaakkoisosan tiilen- ja laastinsekainen purku/täyttömaakerros ei ulotu kenttäkiveyksen alueelle. Kuvaaja: Sami Raninen.

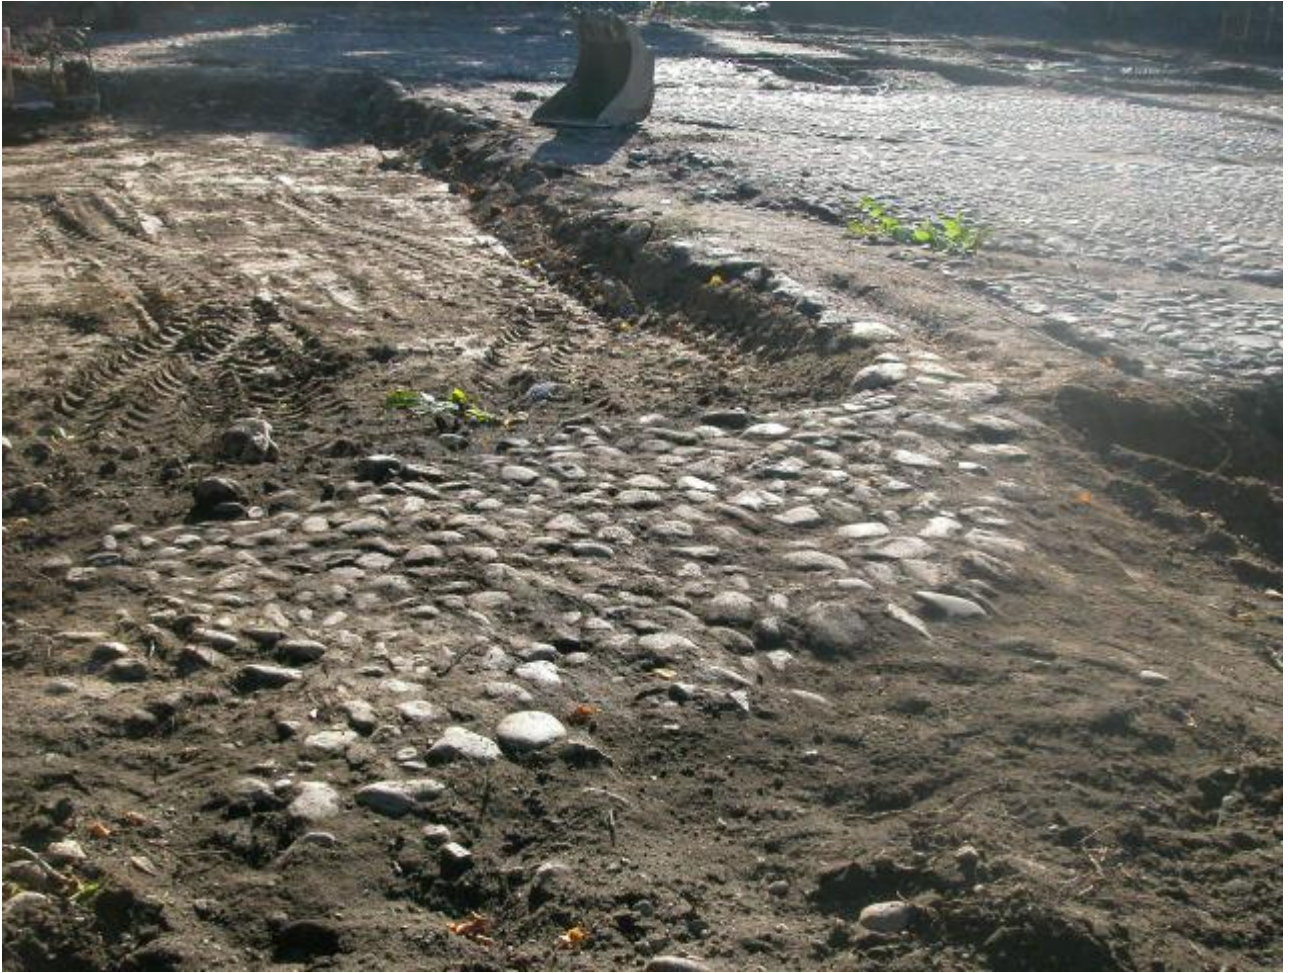
Kuva 23: D-alueen pohjoisosassa esiin tullut kenttäkiveyksen jäännös muodostaa selvän kulman puretun esiintymislavan perustuskaivannon luoteisnurkan ympärille. Oikealla FM Kalle Luodon koekaivauksessa esille otettua kenttäkiveystä. D-alueen kiveyksen kaareva pohjoisreuna on rajautunut rilliraiteen pohjaan, joka kääntyy etelään D-alueen kiveyksen länsipuolella erottuen kiveämättömänä kaistaleena D-alueen kiveyksen ja Luodon esille ottaman kiveyksen välissä. Kuvattu lounaaseen. Kuvaaja: Sami Raninen.

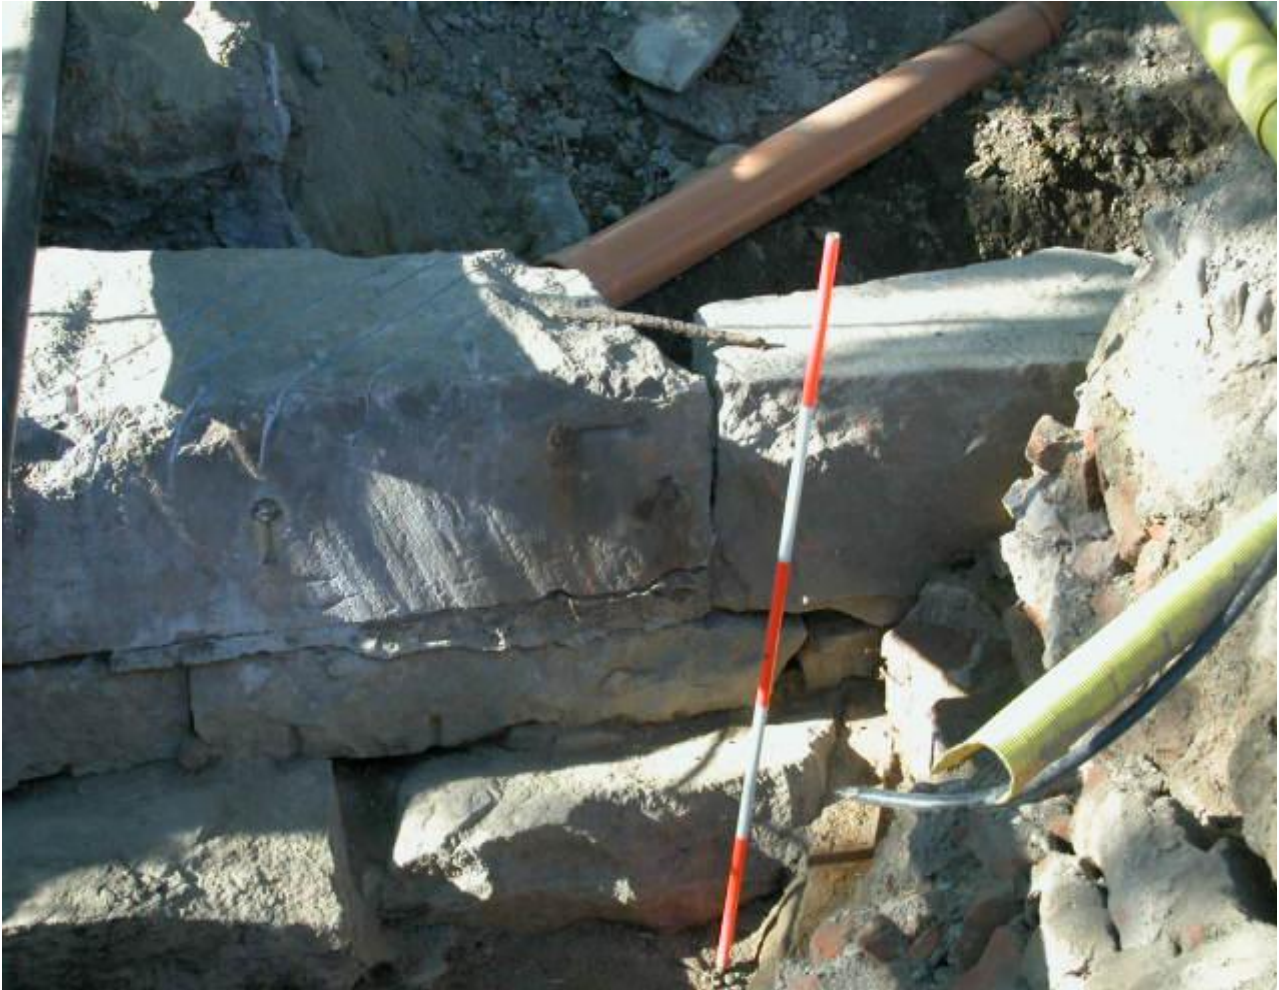
Kivimuurin lepäsi isoista kivistä tehdyn sokkelin päällä. Kivimuurissa oli kahtena päällekkäisenä kerroksena isoja pora- tai lohkokiviä, jotka oli liitetty toisiinsa hakarauodoilla. Selviä porausjälkiä oli joissakin kivissä, mutta ei kaikissa.

Kuva 29: Rakennekuva kivimuurista. Kuvassa näkyvät kiviä yhdistävä hakarauta, kivistien välinen betonsauma ja porausjäljet keskivivissä olevassa kivessä. Vasemman ylälaidan kivessä (ns. A-kivi) on rautatappeja (pohjoisluoteinen kylki) ja vuonna 2010 tehtyjä sahausuria (ylätaso). Kuvattu lounaaseen. Mittakaavana teikki (värit vuorottelevat 30 cm:n välein). Oikeassa laidassa erottuu profiilissa tiilensekaista purku/täyttemaakerrosta. Kuvaaja: Sami Raninen.

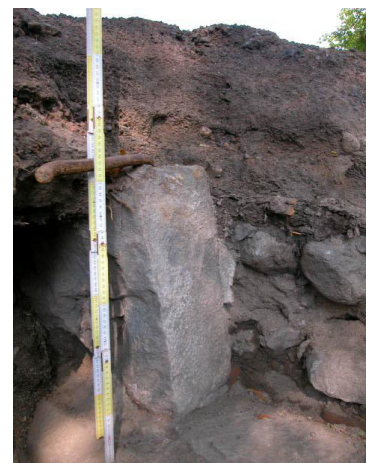
Kuva 30: Profiilissa oleva kivi, joka ilmeisesti on jäännös puretusta kivimuurin yläosasta. Mittakaavana 80 cm:n nivelmitta. Kuvattu länsiluoteeseen. Kiven oikealla puolella profiilissa kenttäkiveystä. Kuvaaja Sami Raninen.

Ilmeisesti muurissa oli siis ollut sokkelin päällä ainakin kolme kivikerrosta. Tähän viittasi myös se, että ylemmän kivikerroksen ylätasossa oli muissakin kohdissa selviä betonisauman jälkiä. Myös paikoilleen jätettyjen kivikerrosten välissä oli betonisaumausta paksuimmillaan 10 cm:n kerroksena, enimmäkseen 2 – 4 cm:n kerroksena. Samoissa kerroksissa olevien kivien välisissä pystysaumoissa ei betonia ollut.

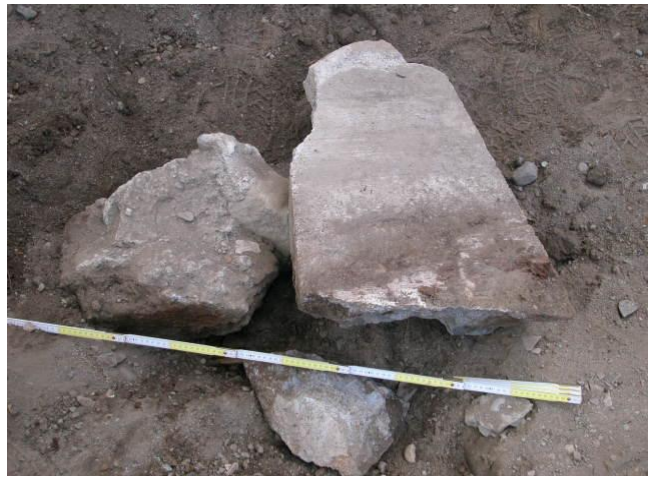
Kuva 35: Särkynyt betonijalusta B in situ kenttäkiveysalueen kiveyksettömällä kaistaleella. Mittakaavana 1 metrin nivelmitta. Kuvattu etelään. Kuvaaja: Sami Raninen

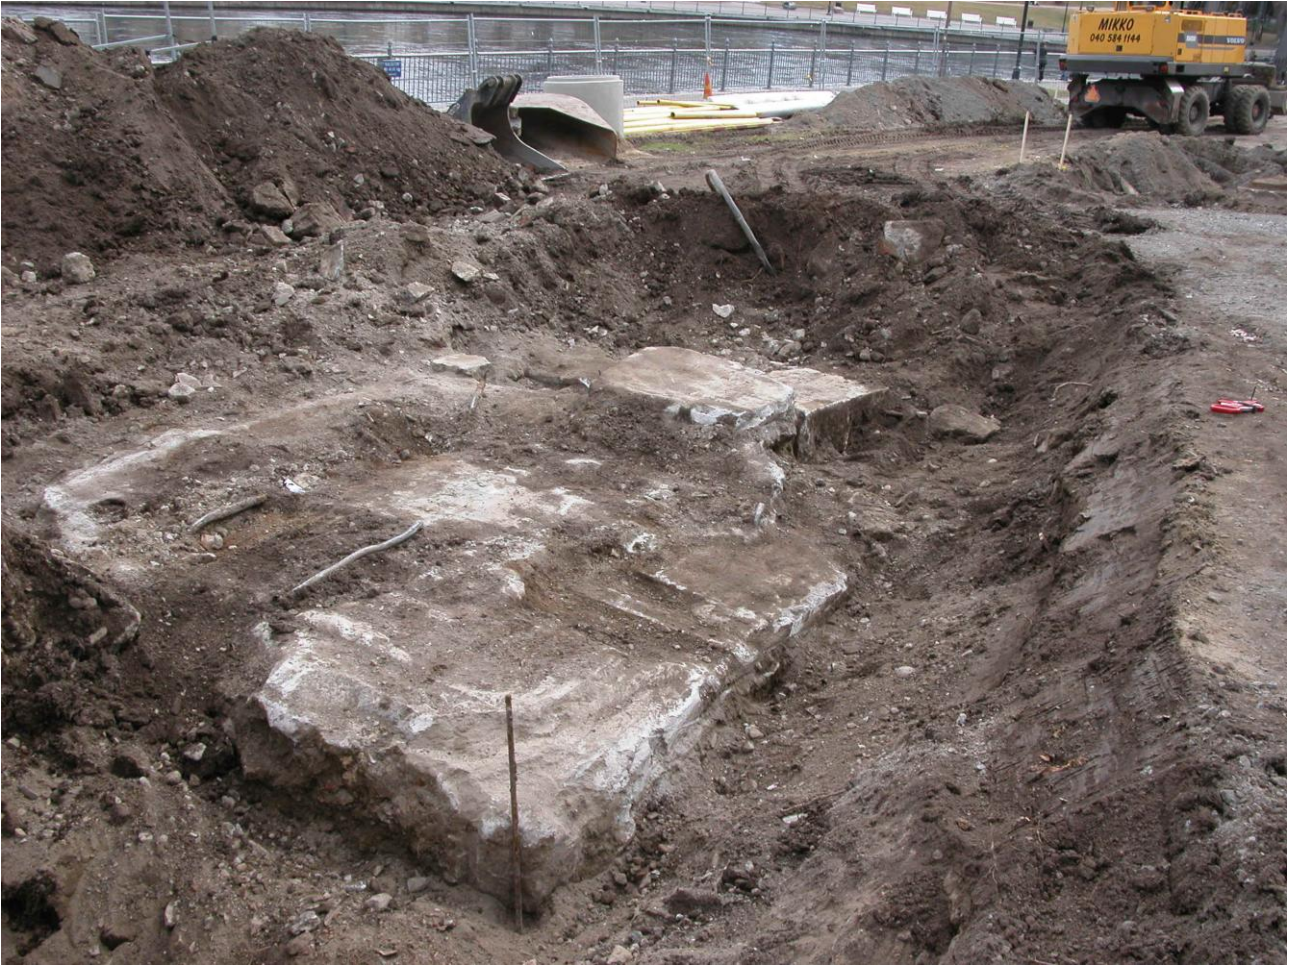
Kuva 40: Massiivinen betonirakenne H1. Kuvattu kaakkoon. Kuvaaja: Sami Raninen.

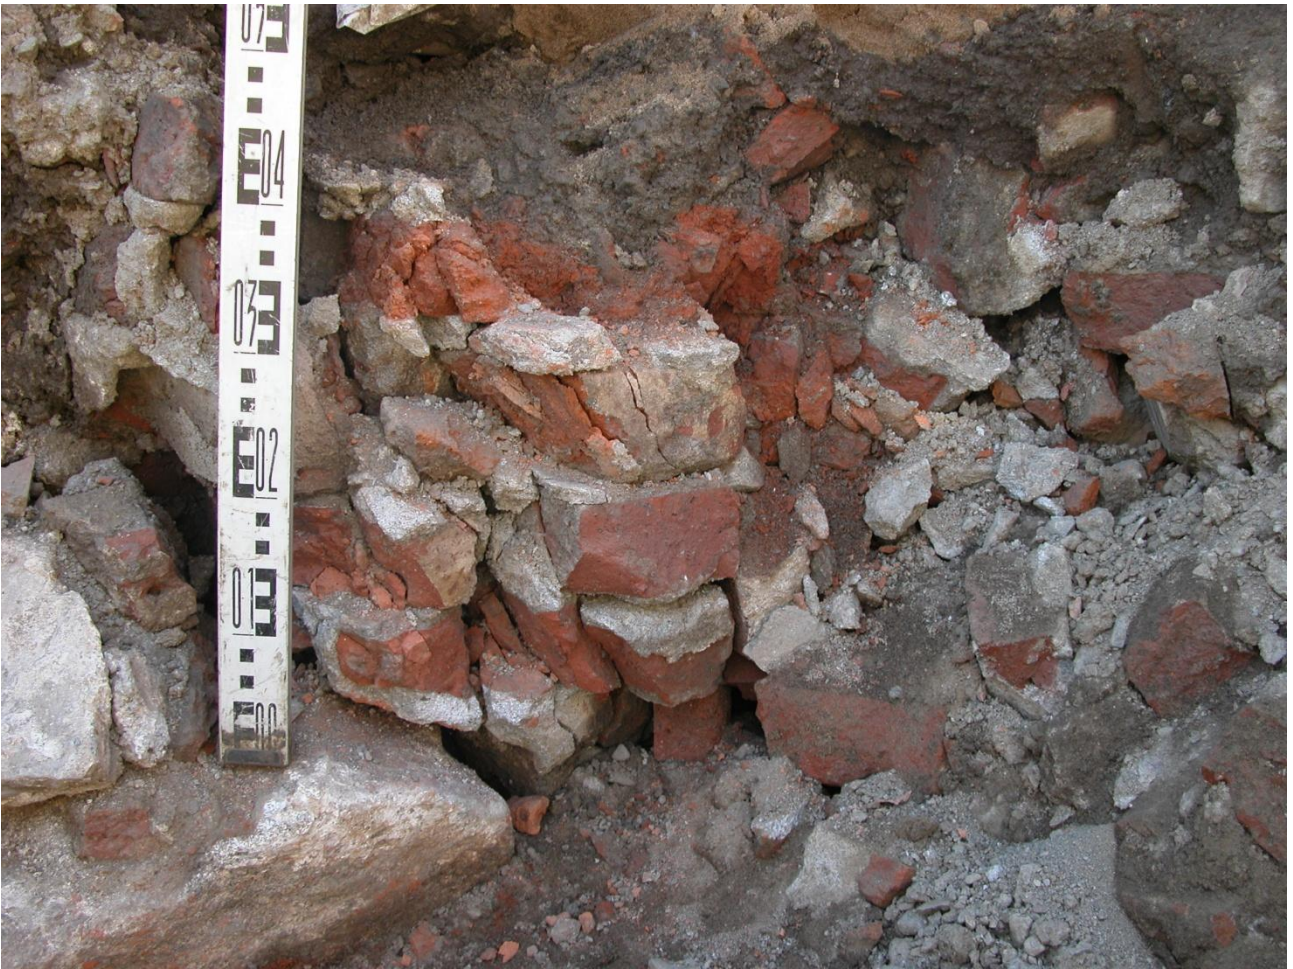
Kuva 46: Kaapelilinjan ja venttiilin tuhoama betoni- ja tiilirakenteen jäännös H8c. Kuvattu kaakkoon. Kuvaja: Sami Raninen

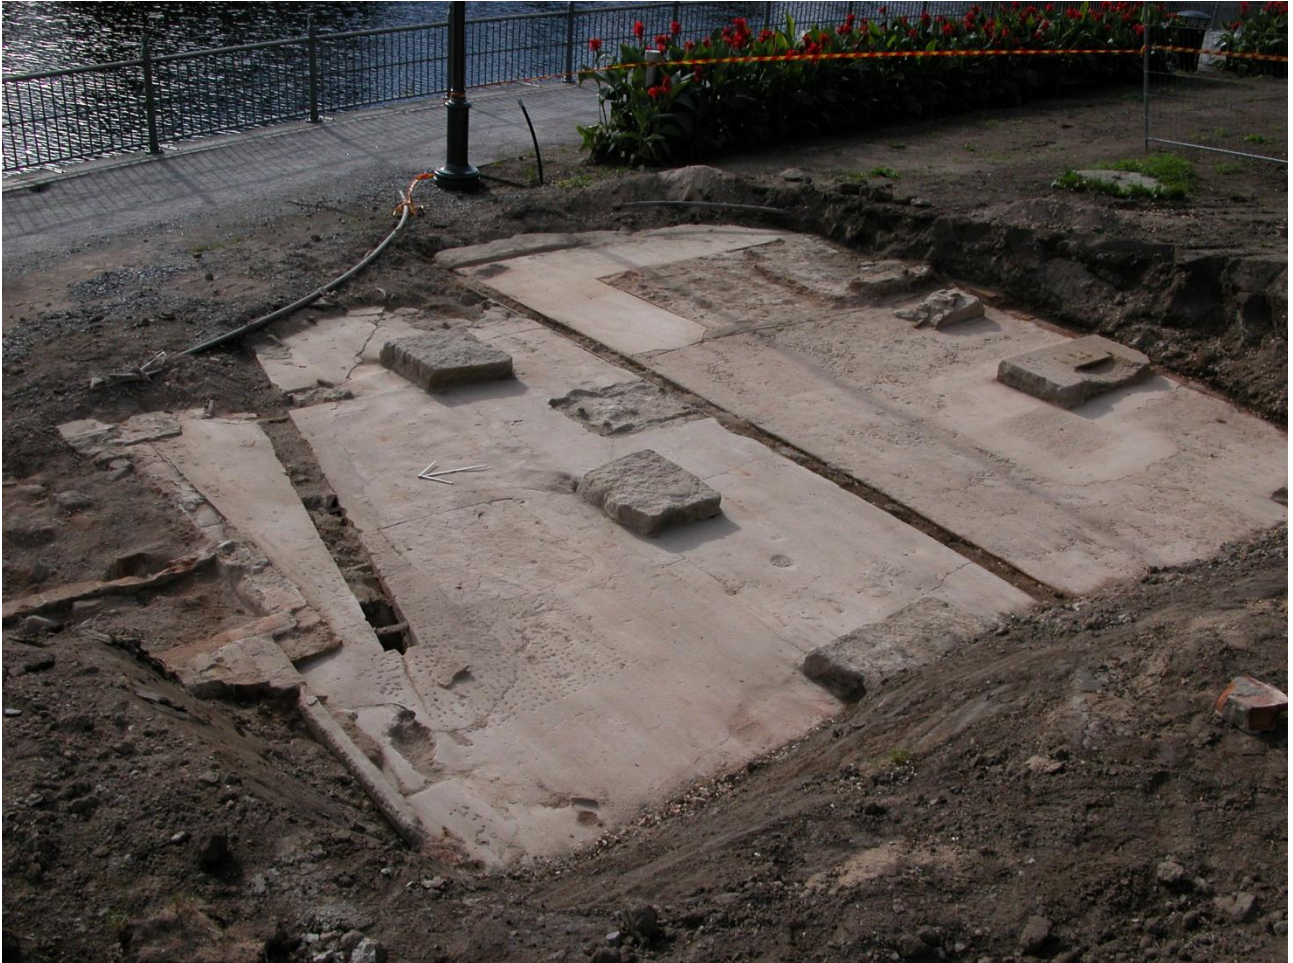
Kuva 51: Frenckellin massahiomon betonilattiataso Tammerkosken rannassa. Kuvan vasemmassa laidassa näkyy purkukerroksen täyttämä. Kuilun vasemmalla puolella sekä kuilun ja kolmen vasemmanpuoleisen laakakiven välissä kulkee betonin alla ilmeisesti kaksi kapeaa tiilitunnelia. Rakenteen keskellä kulkee rautakouru. Kuvattu itään. Kuvaaja: Sami Raninen
