Saaren kartanon (Mynämäki)
arkeologiset tutkimukset
vuonna 2011

Saaren kartanon arkeologiset tutkimukset vuonna 2011.

1. Kivikellari nro 11 / tutkimusalue 2011_1

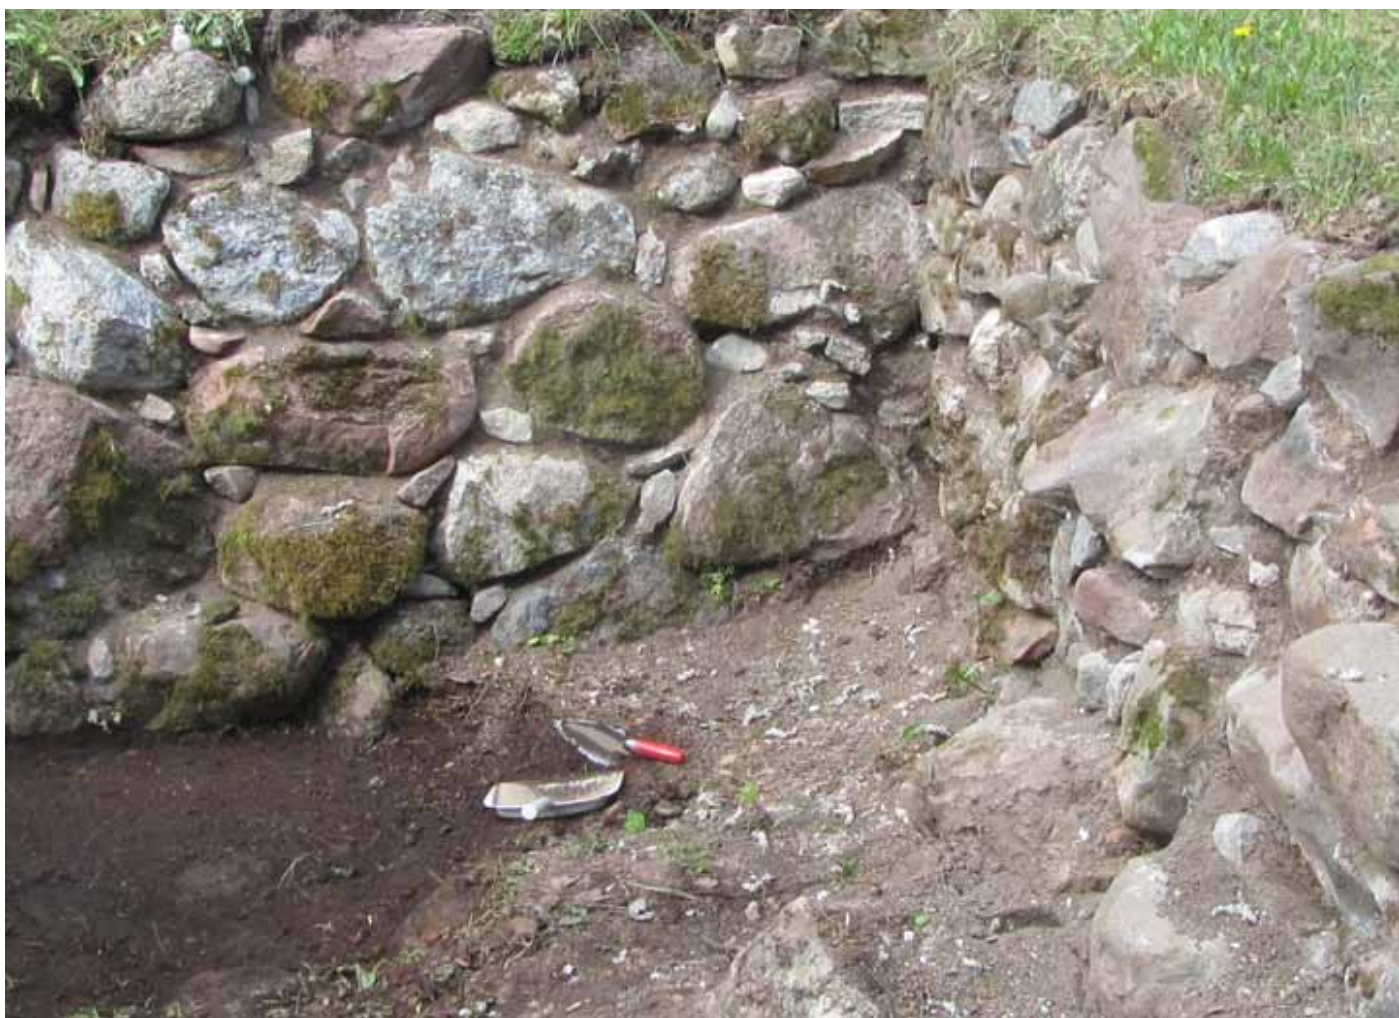
Kuva 1. Kivikellari, tutkimusalue 2011_1. Luoteisosa. YK. SE.KU.

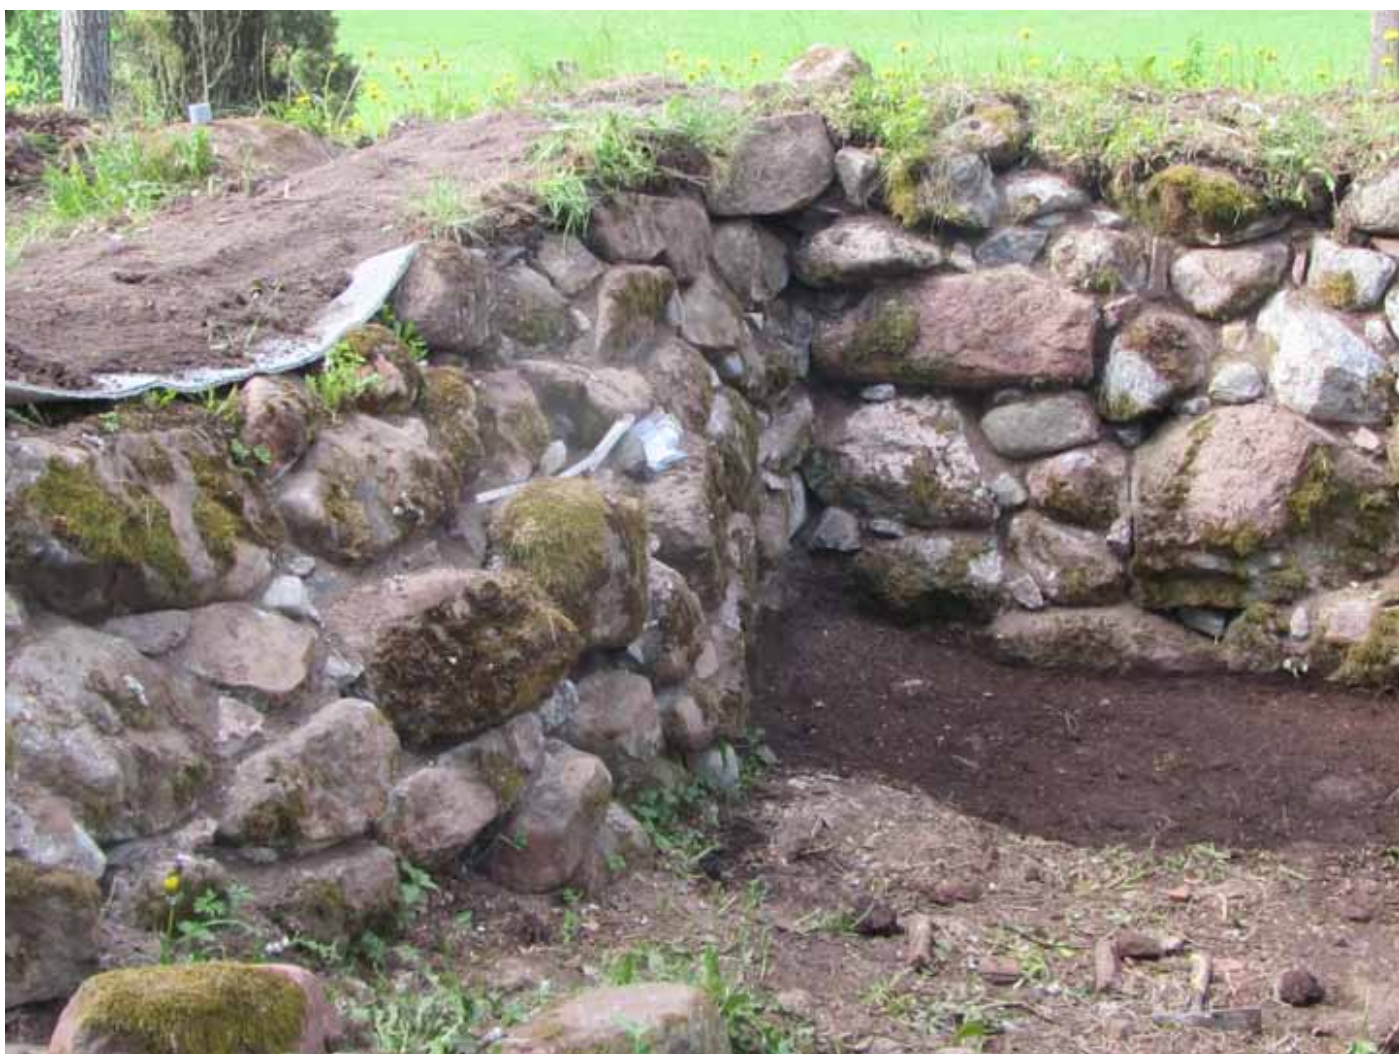
Kuva 2. Kivikellari, tutkimusalue 2011_1. Lounaisosa. YK. NE. KU.

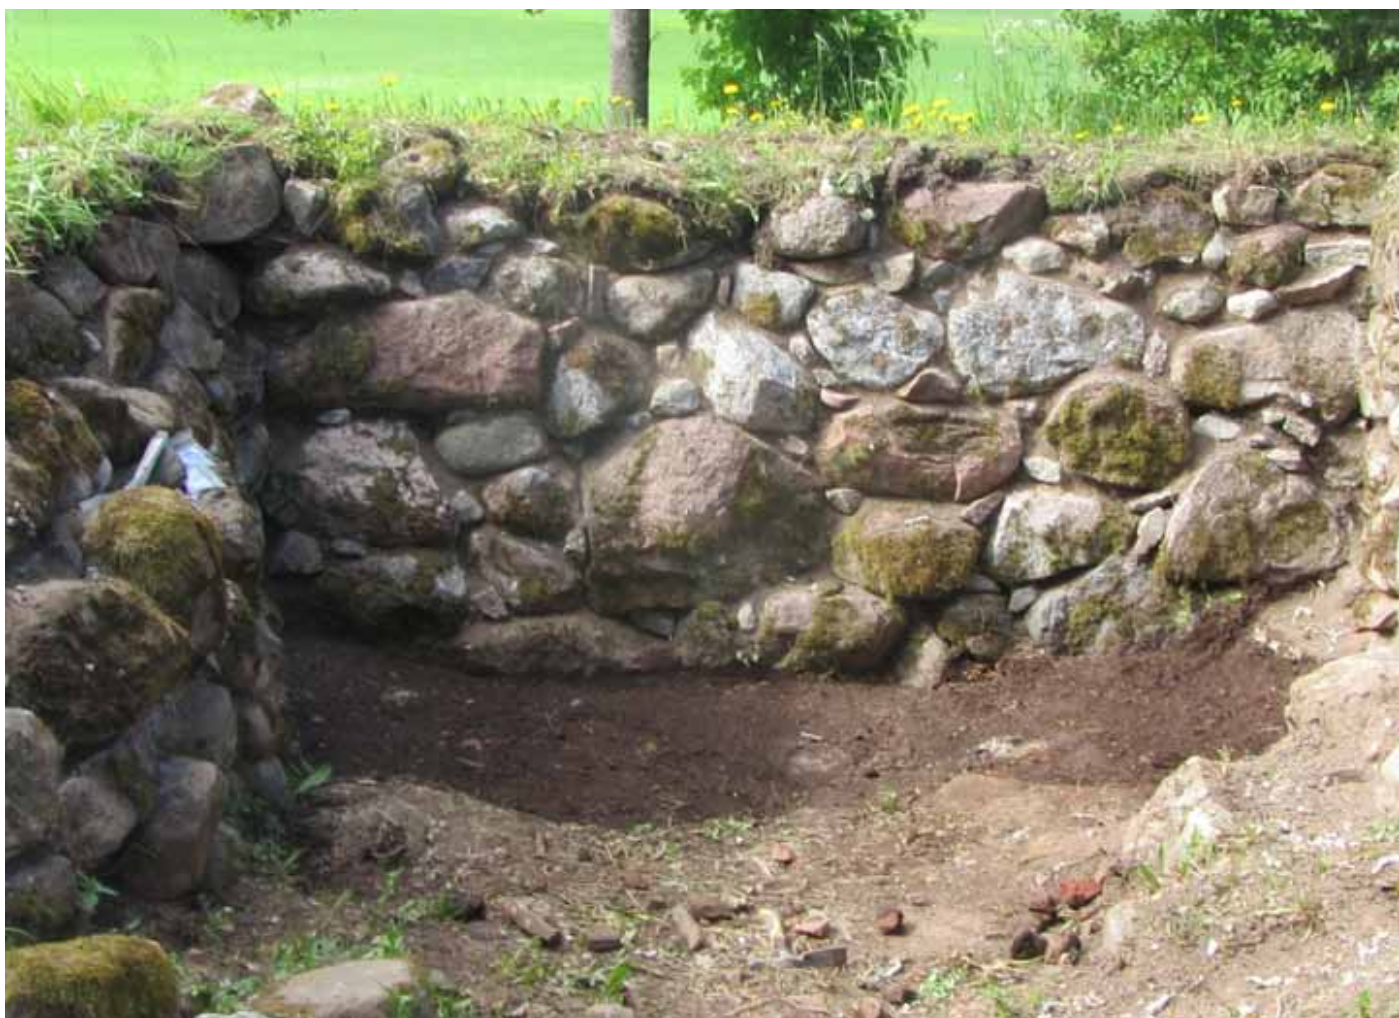
Kuva 3. Kivikellari. tutkimusalue 2011_1. Läntinen osa. YK. E.KU.

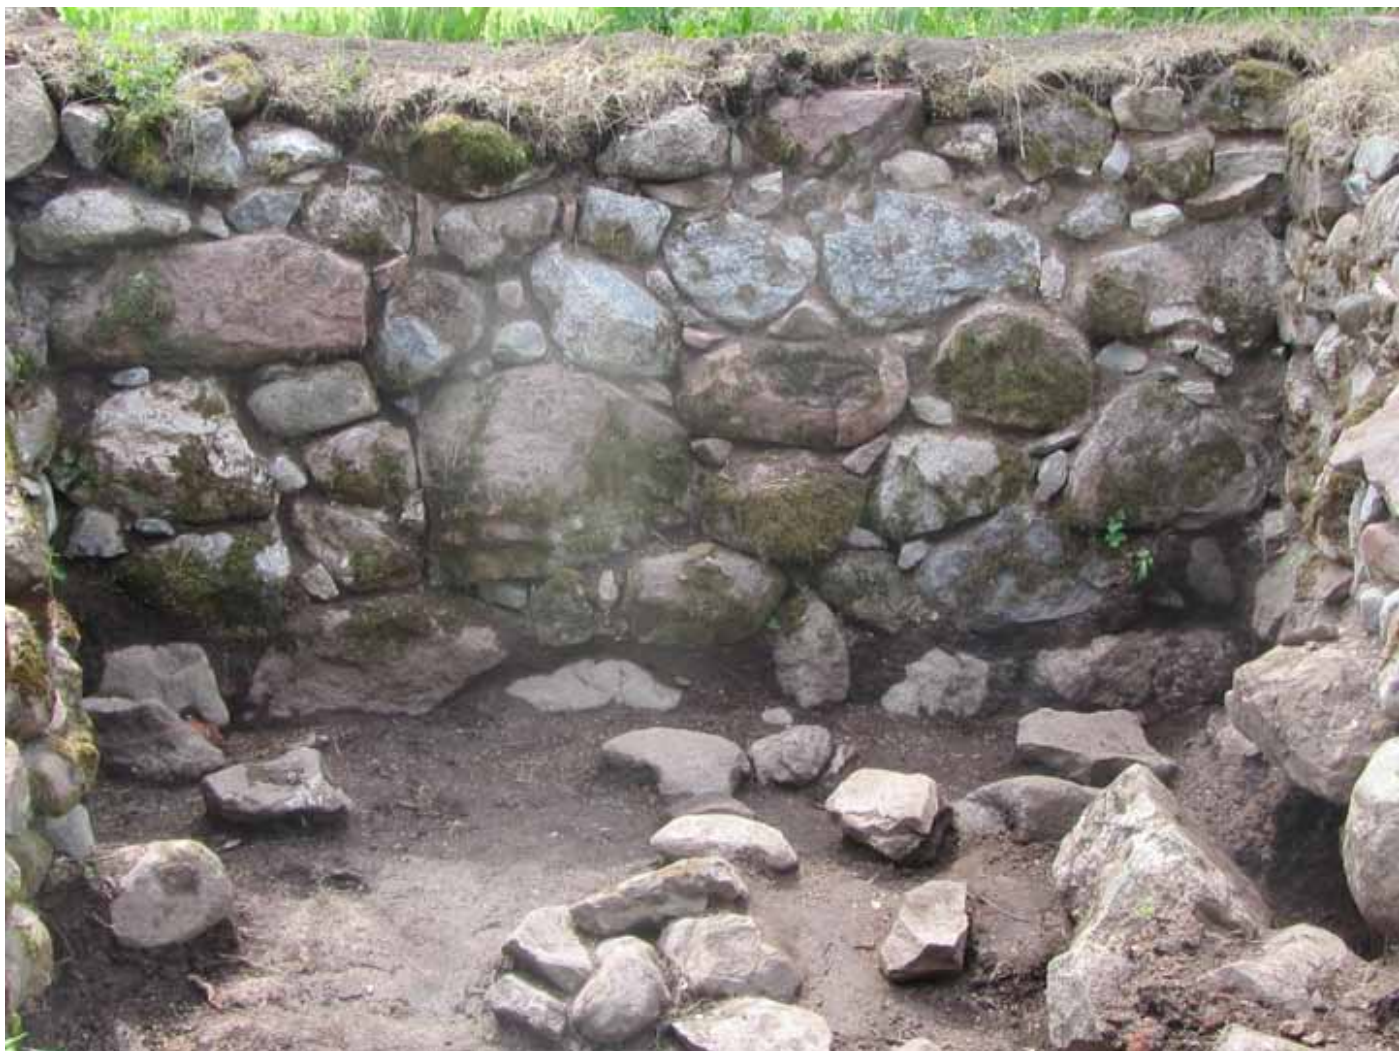
Kuva 4. Kivikellari. tutkimusalue 2011_1. Länsiosa. YK. E. KU.

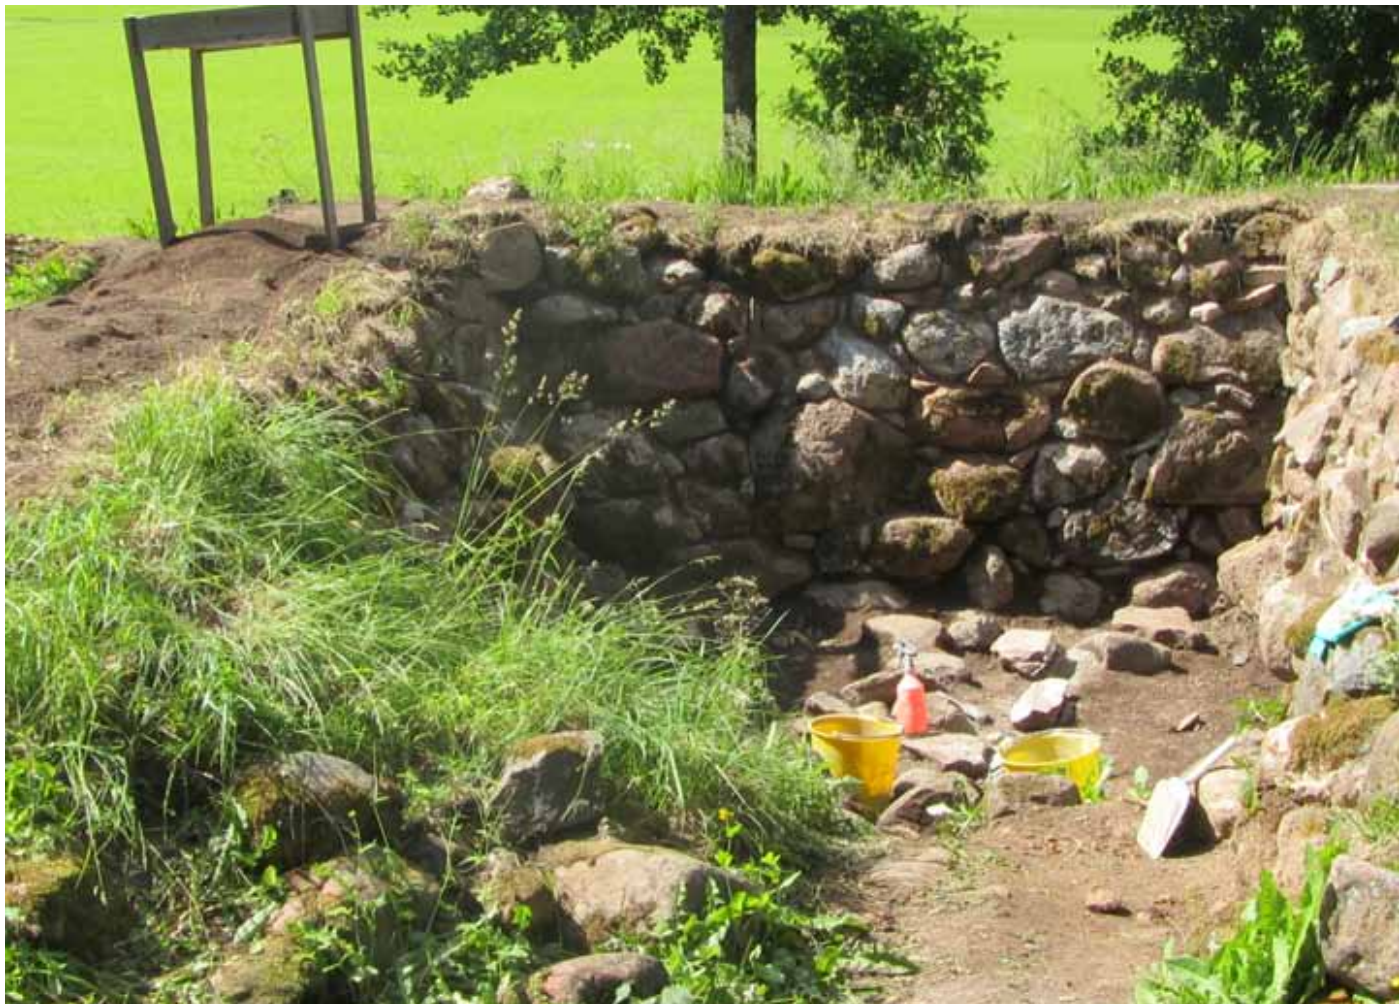
Kuva 5. Kivikellari. tutkimusalue 2011_1. Länsiosa. YK. E. KU.

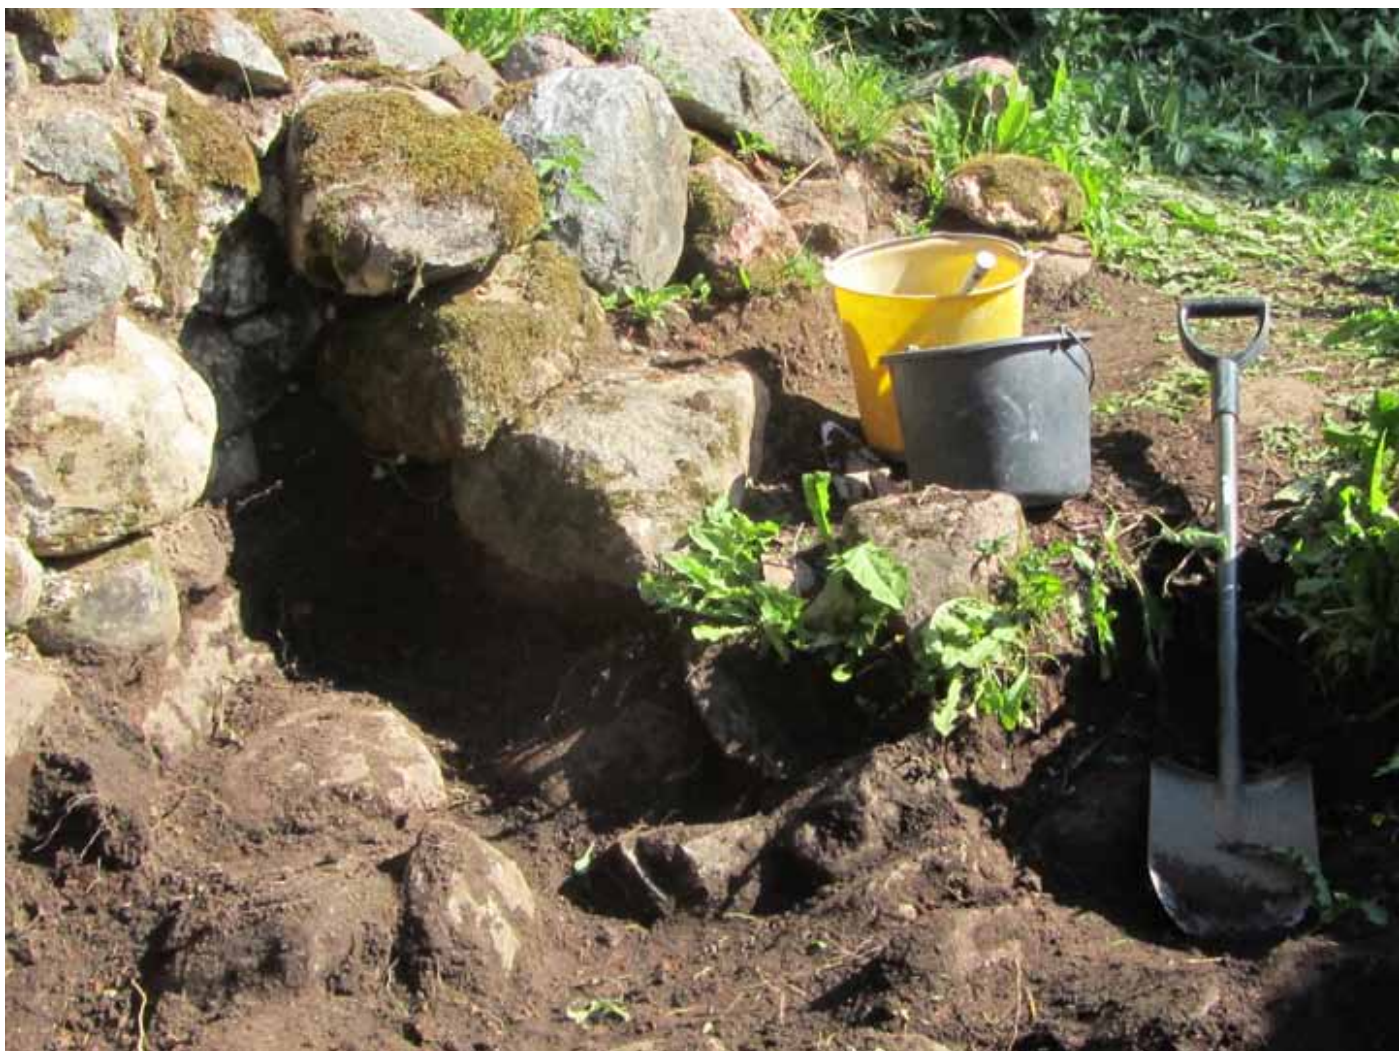
Rakenteen itäosa on ollut muita seinäosia matalampi ja varsinaisessa itäseinässä on reunoiltaan epämääräinen oviaukko, jonka pielet ovat alinta kivikertaa lukuun ottamatta tuhoutuneet. Huonetilan lattia on ollut n. 20-30 cm itäseinän kynnyistä alempana.

Kuva 6. Kivikellari. tutkimusalue 2011_1. Koillisosa. YK. SW. KU.

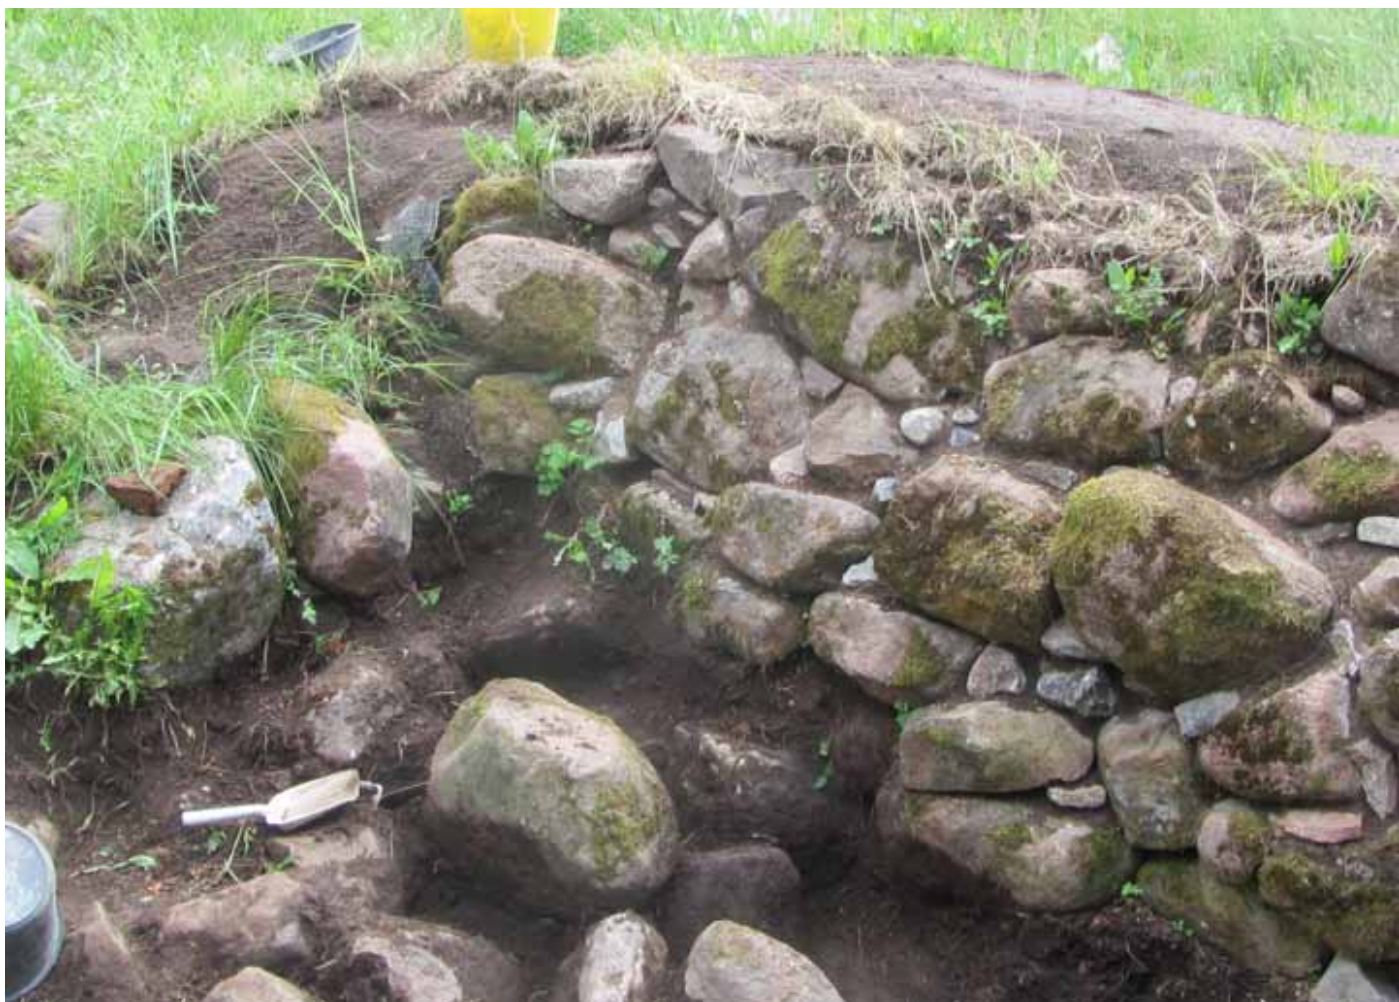
Rakenteen kaakkoiskulmalla on laaja ladottu kivirykelmä, joka saattaa olla huonetilassa ollut tulisijan pohja.

Kuva 7. Kivikellari. tutkimusalue 2011_1. Kaakkoisosa. YK. NW.KU.

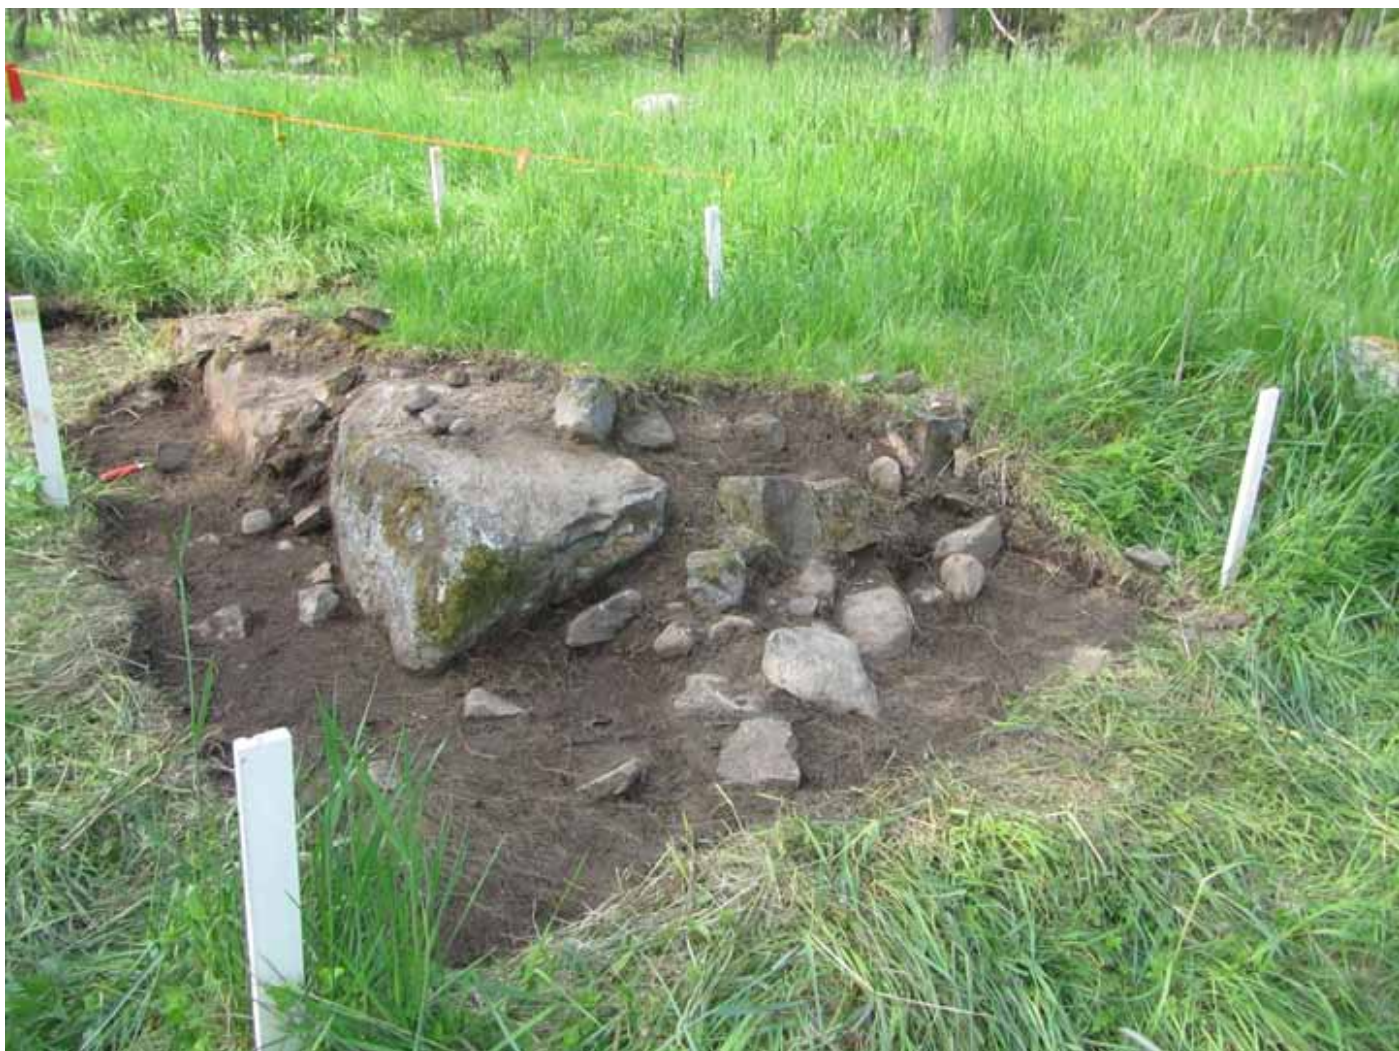
Kallioiselle perustalle on rakennettu selvästi kiviperustus, jossa on käytetty saumaukseen savipitoista kalkkilaastia. Se voidaan muissa kartanon rakennuskohteissa liittää pääosin 1700-luvun rakennusvaiheeseen.

Kuva 8. Tutkimusalue 2011_2. Rakennuksen kiviperustus. YK. SE. KU.

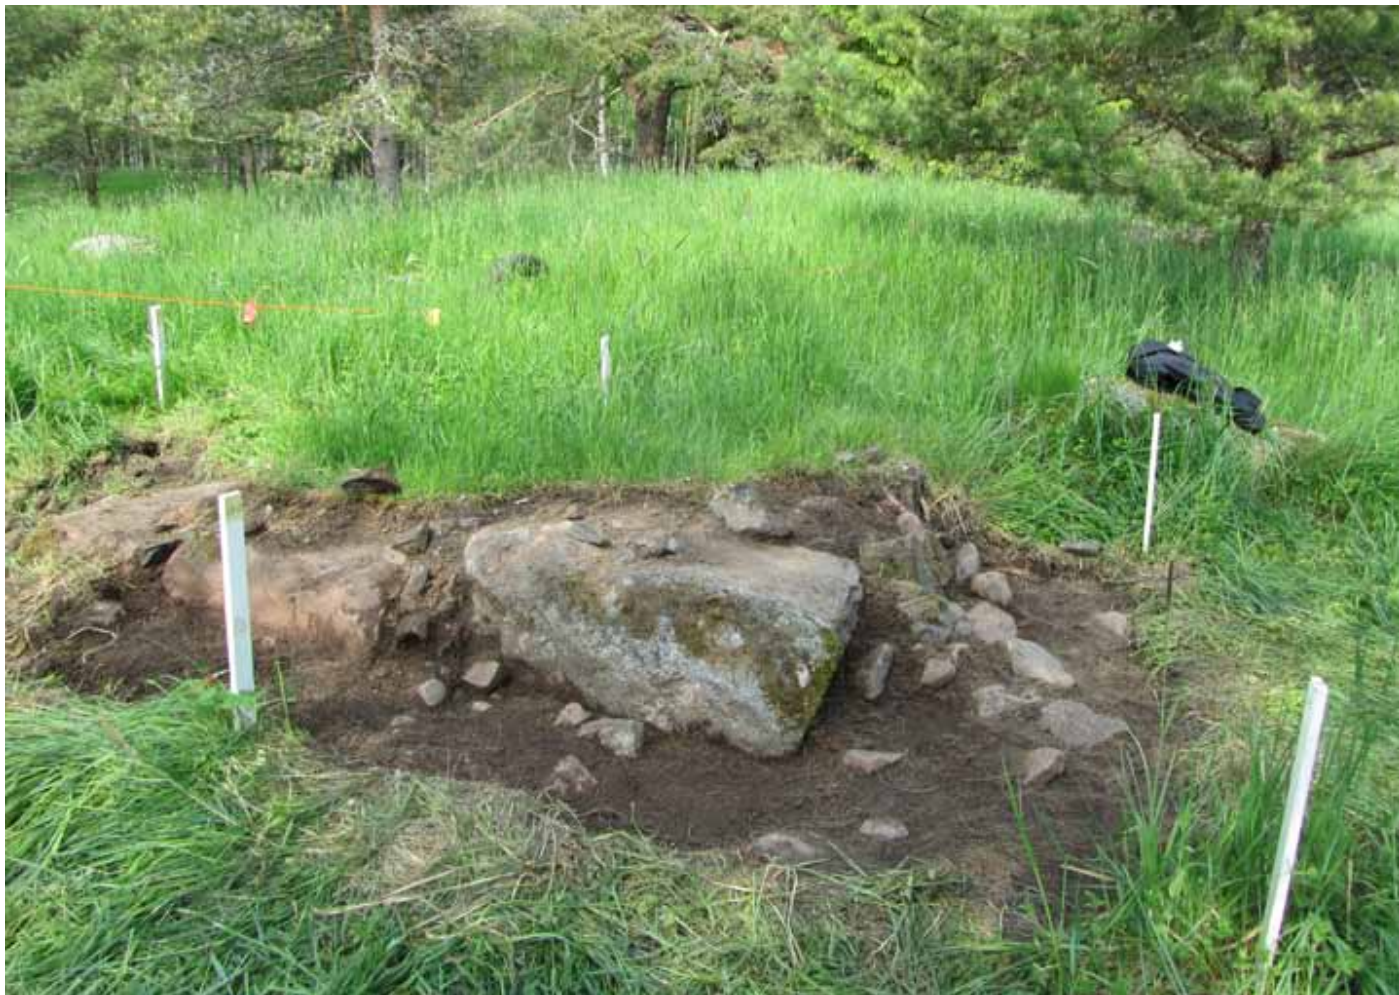
Kuva 9. Tutkimusalue 2011_2. Rakennuksen kiviperustus. YK. S. KU.

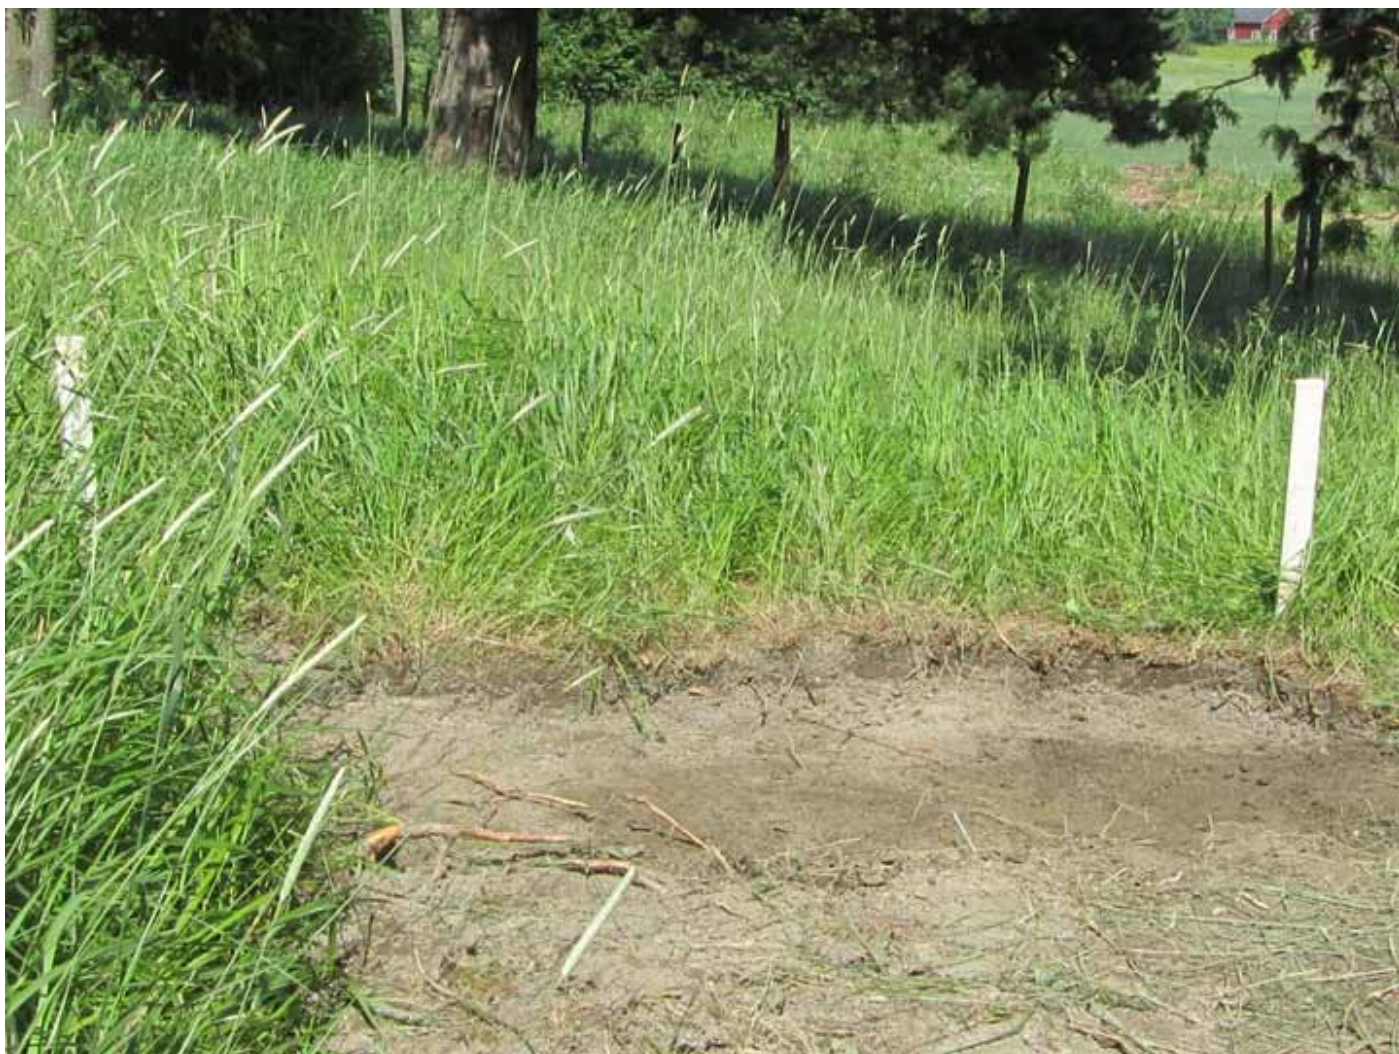
Muurimäen kaakkoisosassa on selvästi ympäristöstään kohoava suorakaiteen muotoinen n. 8 x 6 m kokoinen matala kumpare, jonka tutkimus käynnistettiin vuonna 2011. Pintamaa poistettiin 2 m leveään ja tässä vaiheessa 6 m pitkän koekaivannon alueelta ja ensimmäisenä kerroksena tuli esiin lähes savimainen maakerros.

Kuva 10. Tutkimusalue 2011_4. YK pintamaan poisto. S. LN
