INVENTOINTIRAPORTTI

Helsinki, Töölö Suomenlinna

Suomenlinnan alueen arkeologinen vedenalaisinventointi
2007 – 2010

MA201016:18

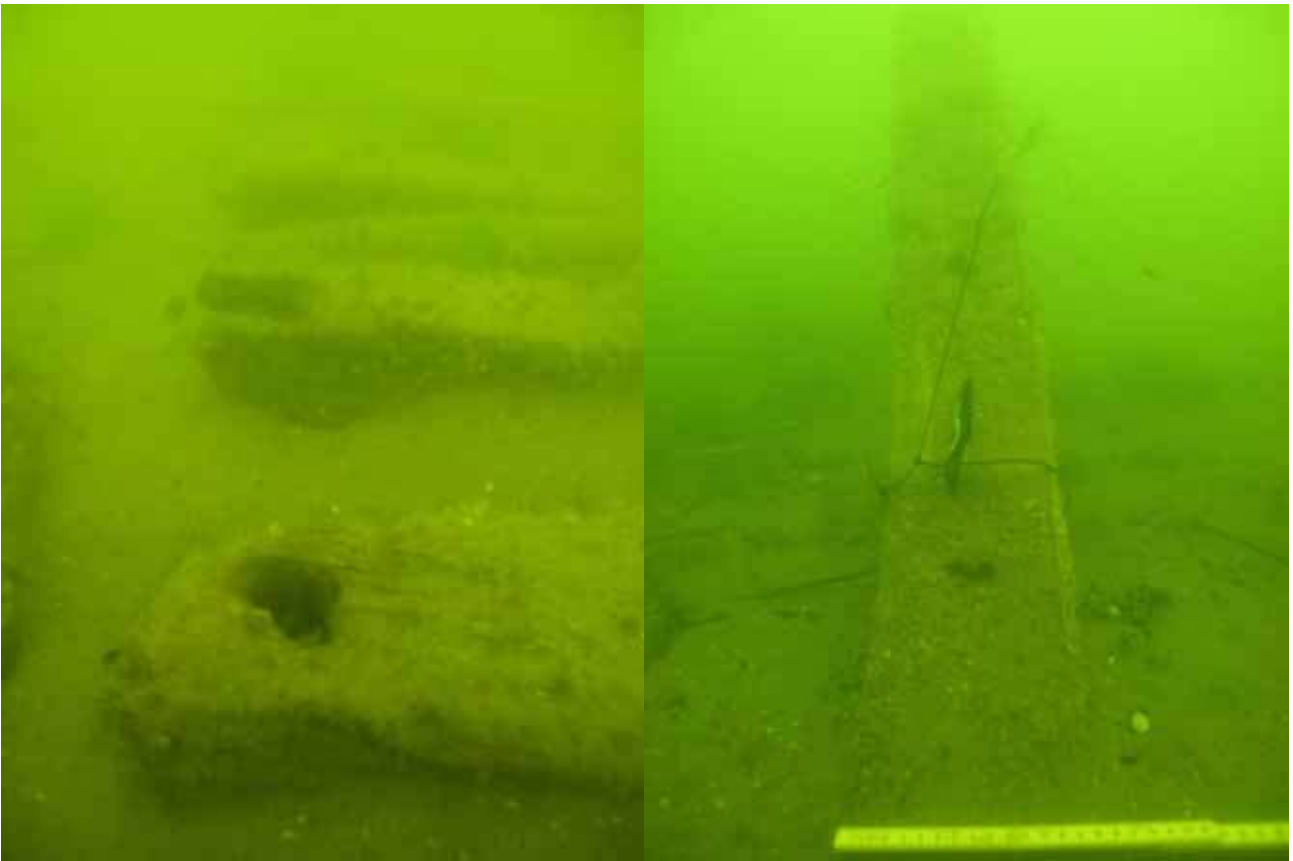
Yllä vasemmalla (MA201104:11) hyllyn A-puolen kaaria ennen kaarien merkitsemistä nippusitein. Kuvaaja: Päivi Jantunen. Oikealla (MA201104:24) kaari B15. Kuvaussuunta S-N, kuvaaja Ville Peltokorpi. Alla (MA201104:25) kaari E6. Kuvaussuunta S-N. kuvaaja: Jenna Karhu.

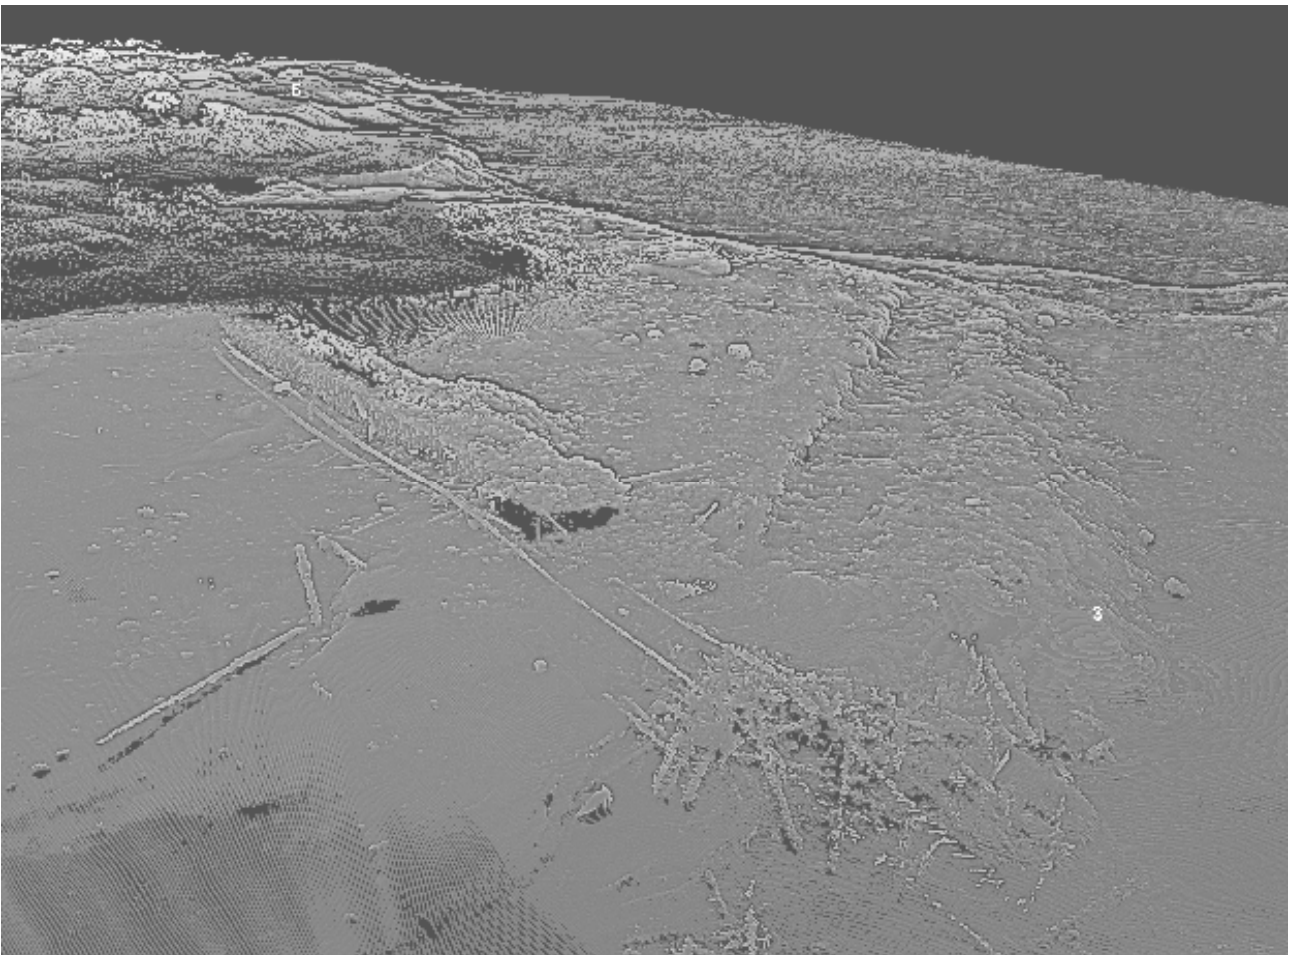
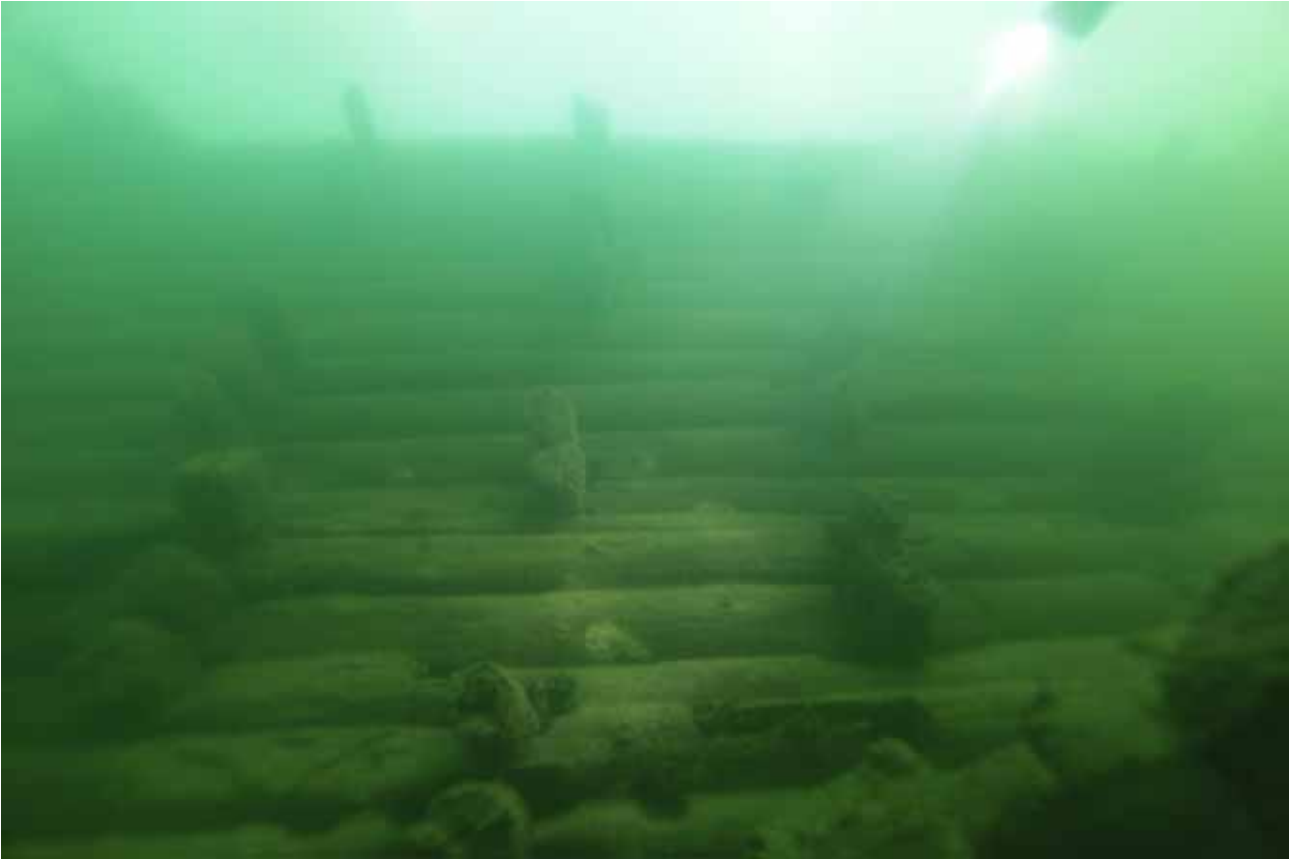
Yllä (MA201102: 40) hirsisen väylästeen pitkää sivua. Alla (MA201102: 54) Väylästeen nurkkarakenne, kuvassa Ville Peltokorpi.
Kuvaaja: Maija Huttunen.

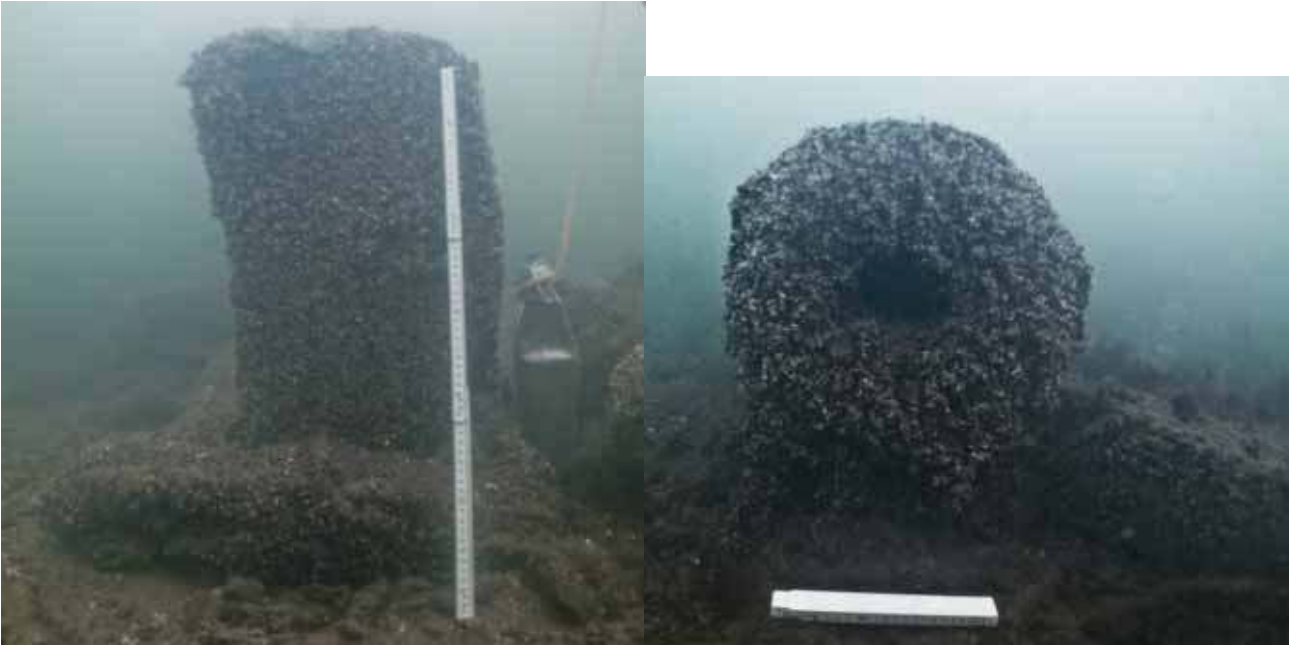
Yllä vasemmalla (MA200909: 60) tykin lavetti merenpohjassa kallistuneena toiselle kyljelleen, perälauta osoittaa kohti pintaa, oikealla (MA200909:79) tykin putken suu edestäpäin. Alla (MA200909:64) tykin lavetin syrjä meren pohjaa vasten. Kuvaaja: Markus Kankkunen.

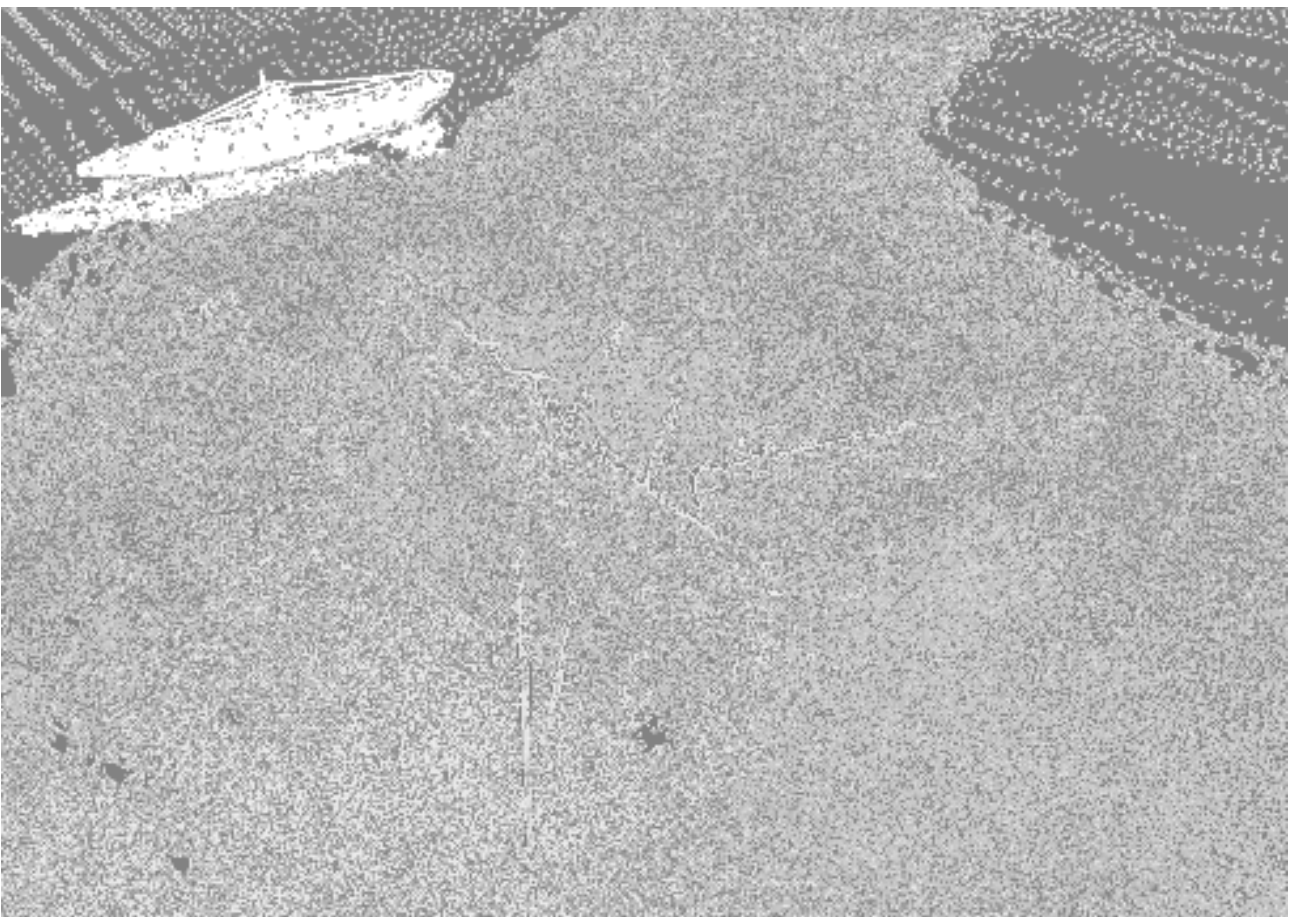
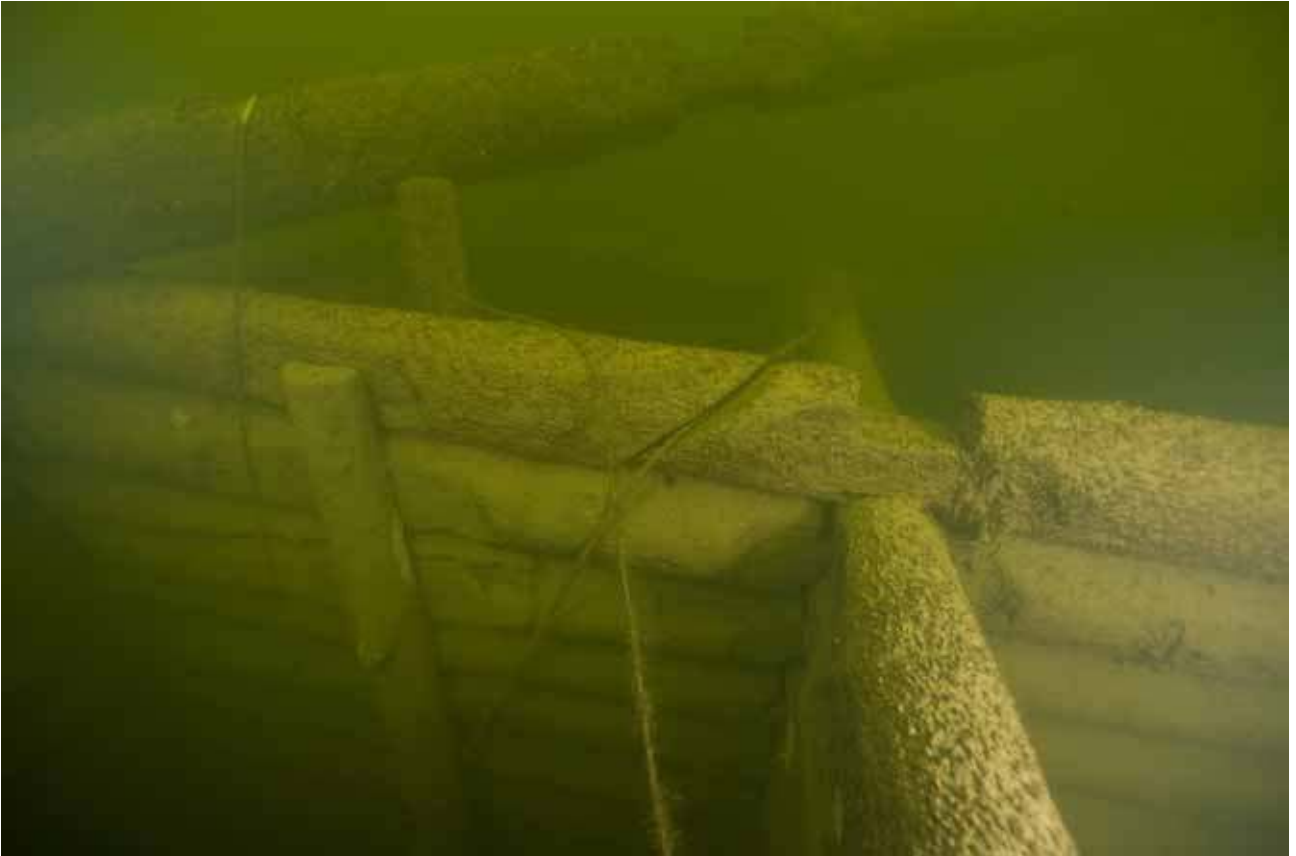
Yllä (MA201016: 17) Tykistölahden hirsiarikkupato yläviistosta, alla (MA201016:20) hirsiarikkupadon seinämää meren pohjan tuntumassa. Kuvaaja: Petri Puromies.

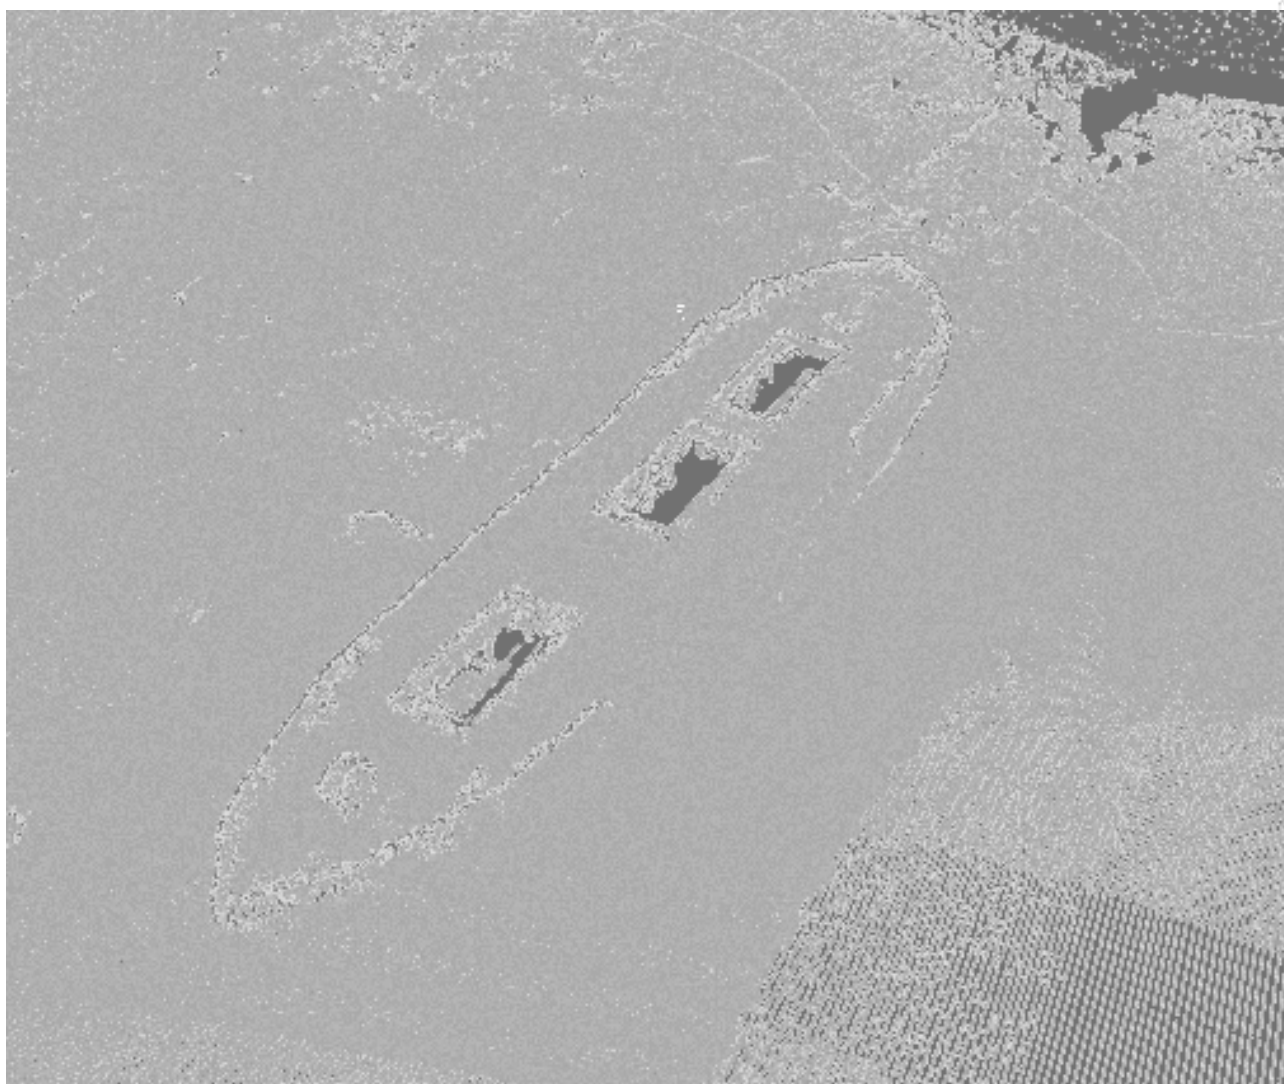
Yllä kuvassa proomun hyllyn kantta ja parraslaitaa.
(MA201016:56).
Alla kuva proomun kannelta, jossa irrallisia köysiä ja
pollari (MA201016:55).
Kuvaaja: Petri Puromies

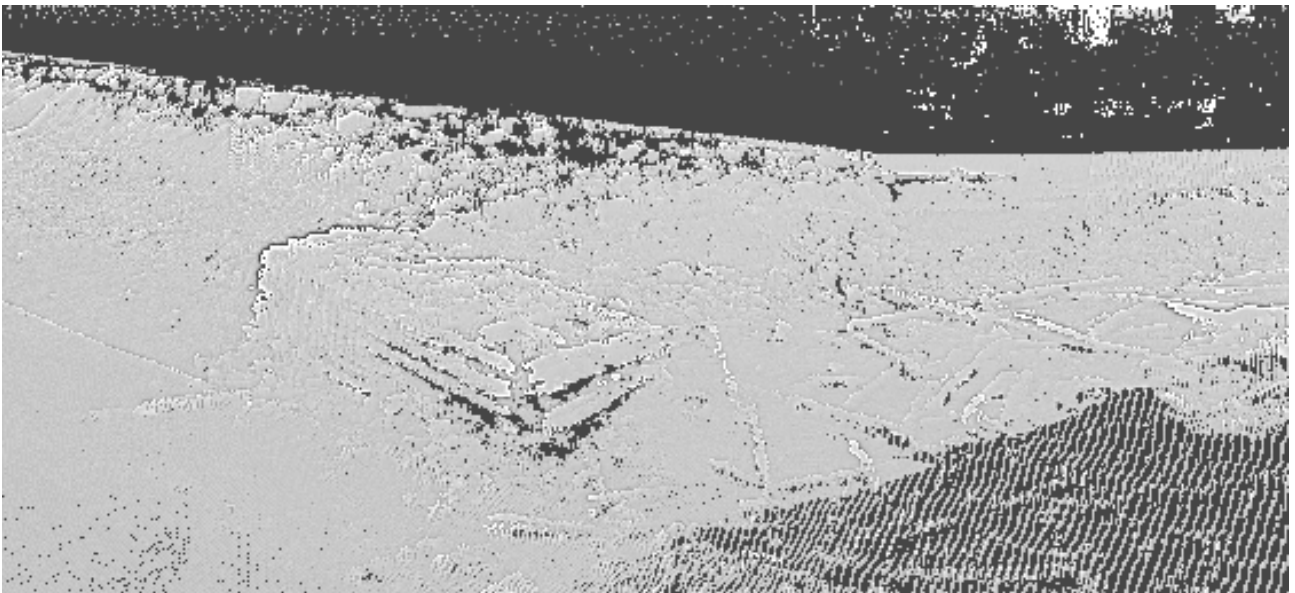
Yllä (MA201016:4) yksityiskohta hirsiarkkurakenteen seinämäs-
tä, alla (MA201016: 2) hirsiarkkun koillisnurkka.
Kuvaaja: Petri Puromies

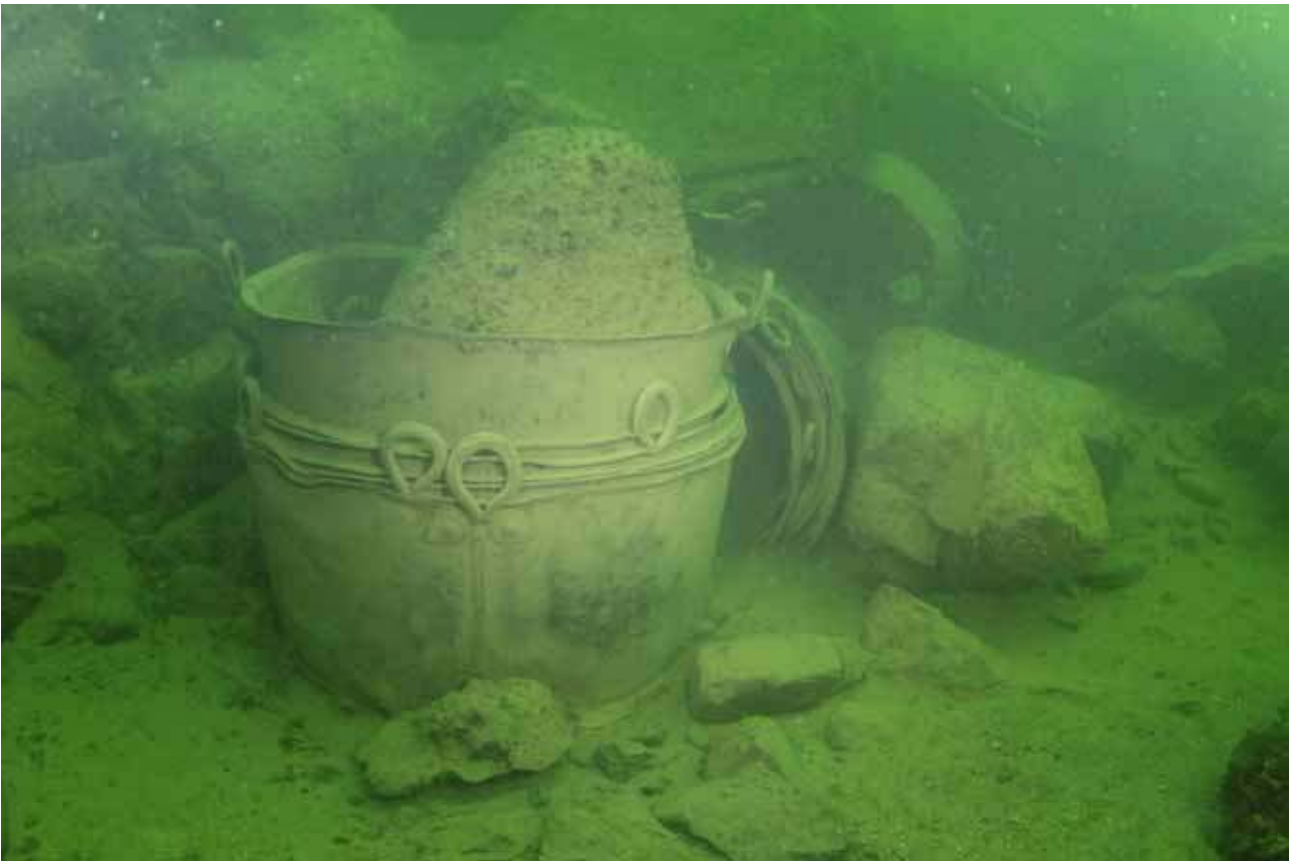
Yllä (MA201015:7) kuparisaaveja pinossa, alla (MA201015:11) kuparisaavien kahvan kiinnityskohta. Kuvaaja: Maija Huttunen.

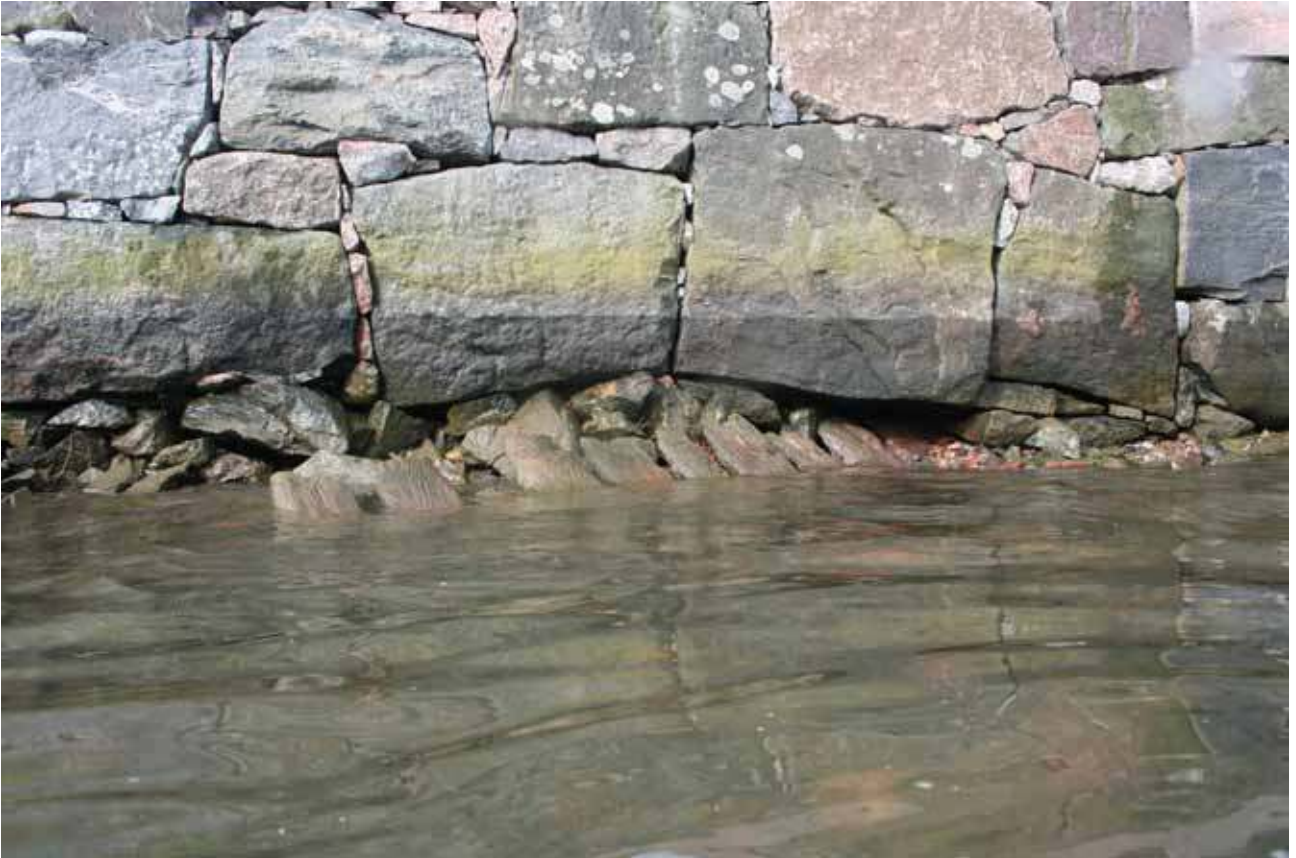
Yllä (MA200909:40) puurakenne jatkuu muurikiveyksen alle, alla (MA200909:36) yksityiskohta puurakenteesta. Kuvaaja: Minna Leino

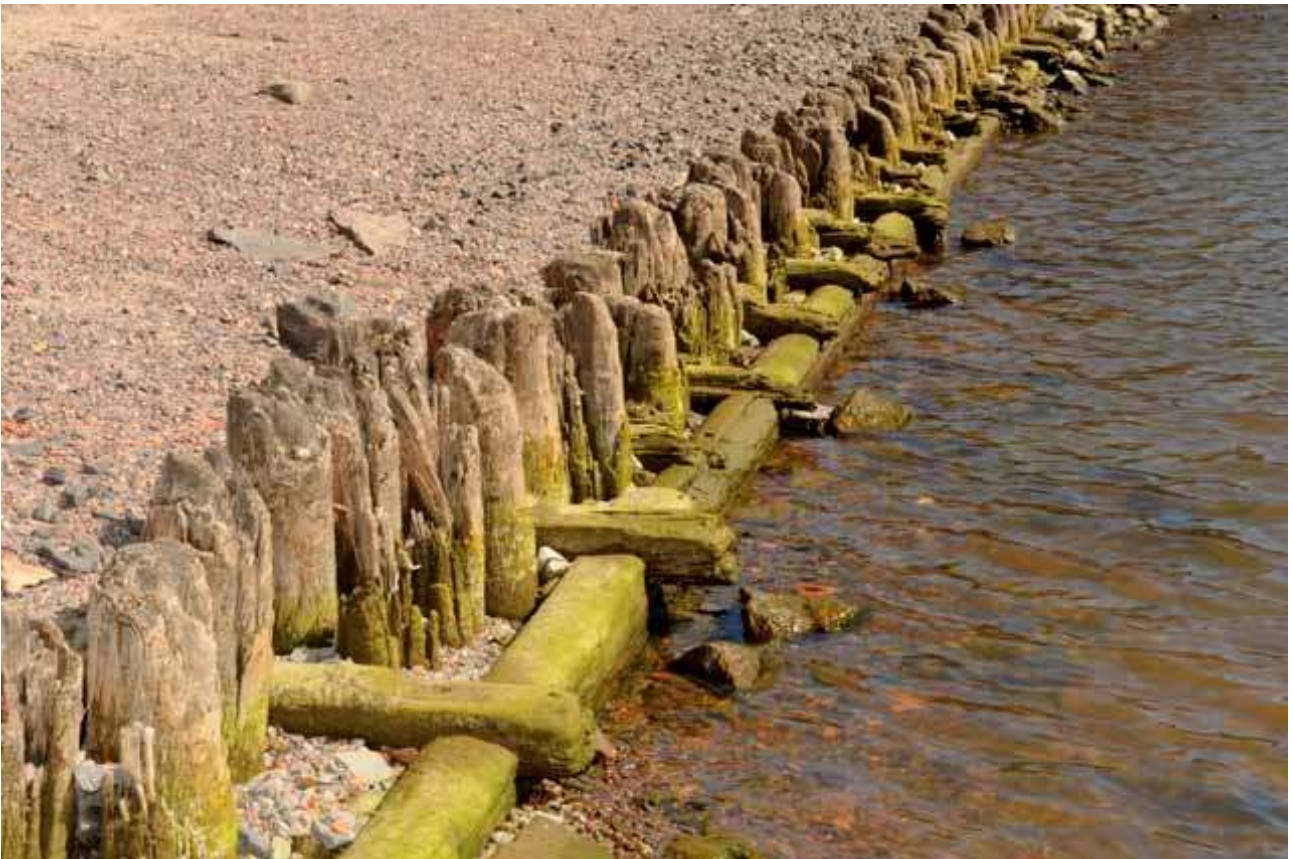
Yllä paalurakennelma rantaviivassa (MA201016:61).
Alla yleiskuva kohteelta. Kuvan vasemmassa yläkulmassa Suomenlinna-museo, vastarannalla telakan vanha suuaukko (MA201016:63).
Kuvaaja: Petri Puromies.

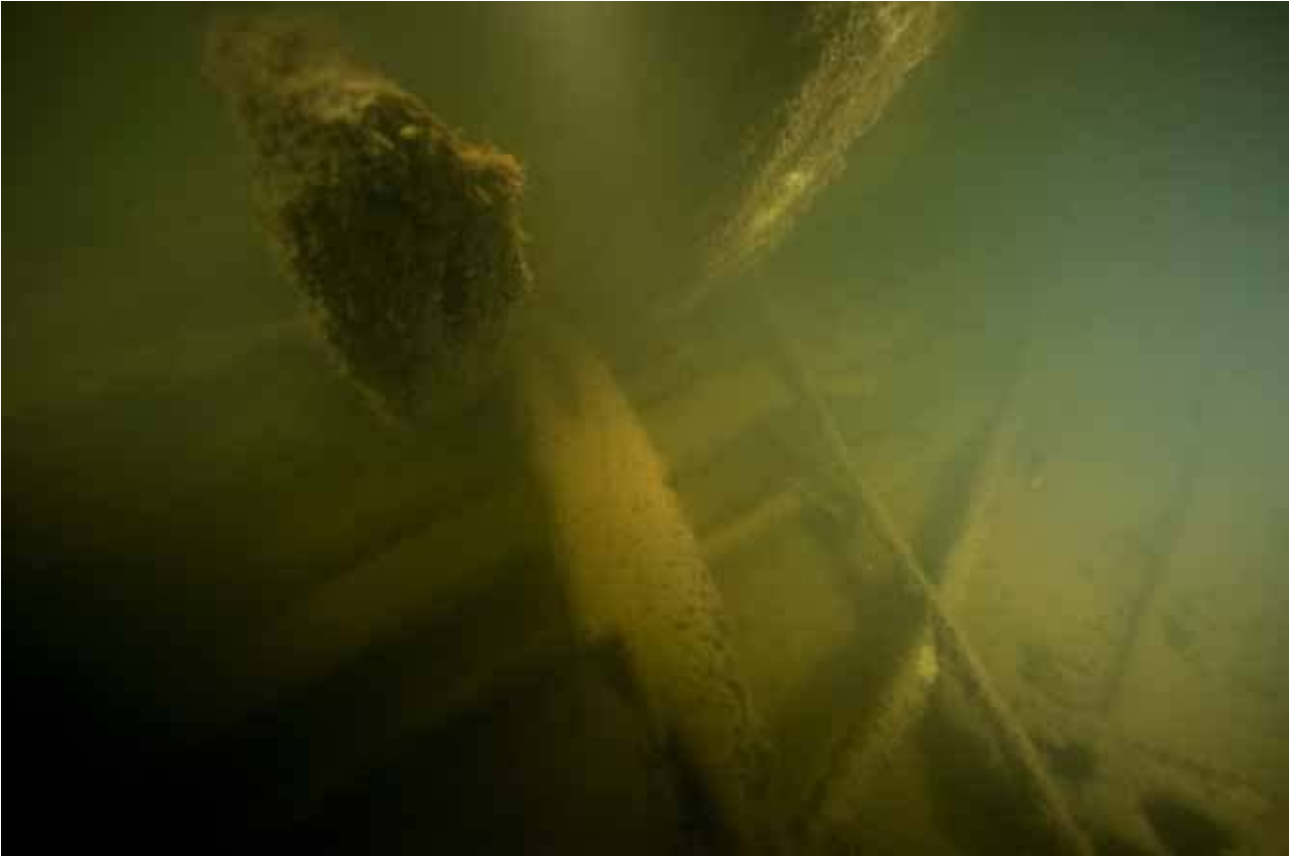
Yllä (MA201016:24) kuvassa kaksi hyllyn kaarista ja irronnutta laitalankutusta, alla (MA201016:28) hyllyn sisäpuolen karneerausta ja kaaria. Kuvaaja: Petri Puromies.
