TARKASTUSRAPORTTI

Tarkastussukellukset Hämeenlinna Porraskoski 4.7.2012

◆ Porskosken puurakenne (mj.tunnus 2600)

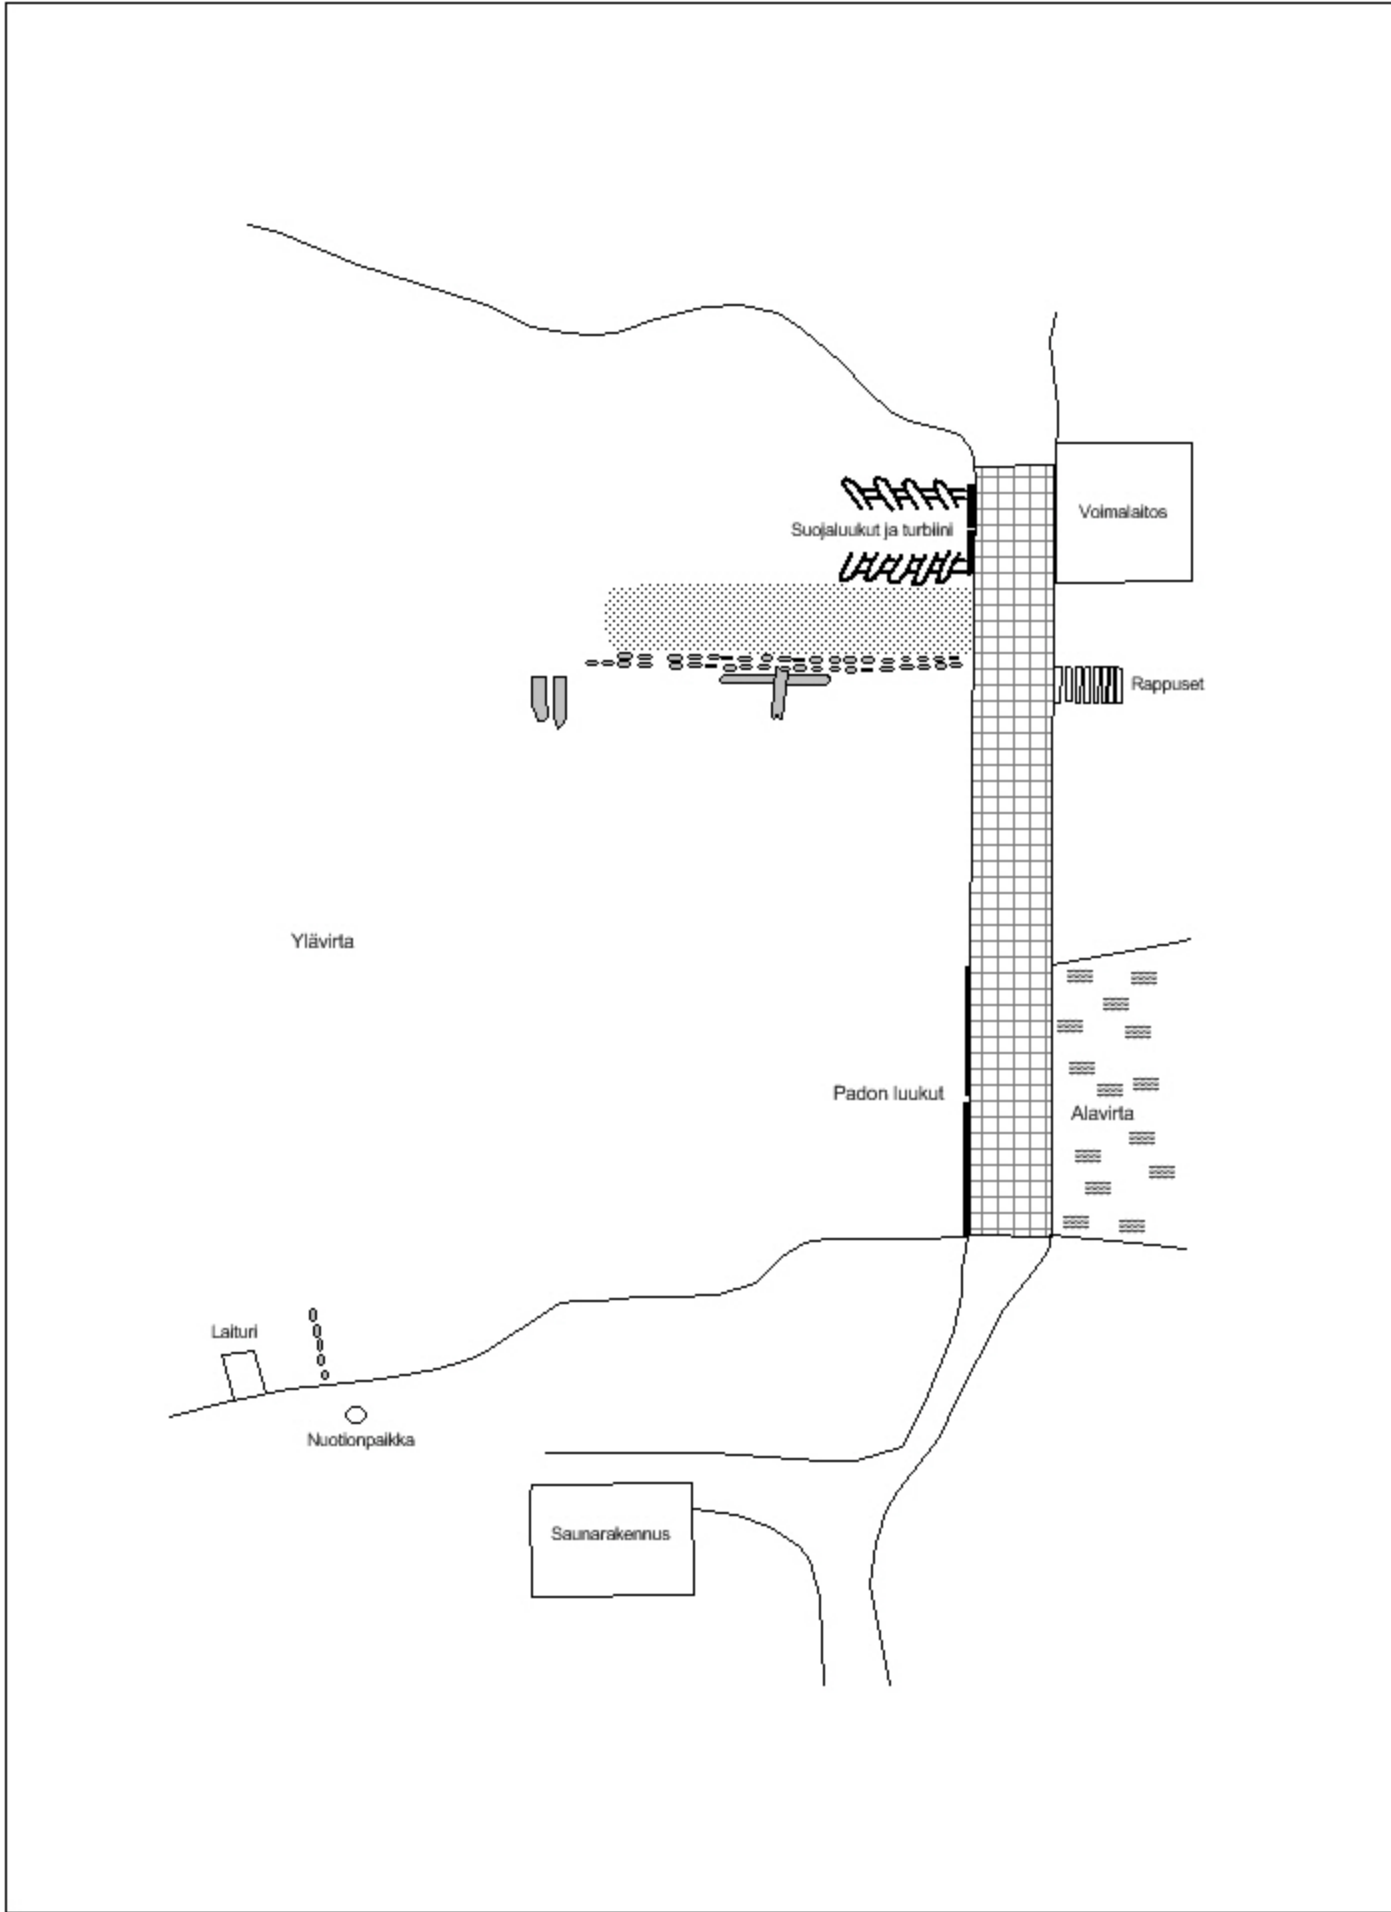
HÄMEENLINNA PORRASKOSKI Maa-aineksella täytetty puurakenne mj.tunnus 2600	Yleiskarttaluonnos
Eveliina Salo & Salla Pärssinen 2012	1:500
Piirt. & puht.piirt. S. Pärssinen 17.12.2012	MUSEOVIRASTO ARKEOLOGISET KENTTÄPALVELUT Liite 1

- *Puurakenteesta on jäljellä toinen reuna noin 25 metrin pituudelta ja täytteenä olevaa soraa/hiekkaa. Toisesta reunasta tai päädyistä ei ollut jäännöksiä ainakaan tarkastetulta 25 metrin matkalta padolta poispäin. Hiekka/sorarakenne jatkuu moderneihin suojaluukkuihin asti ja vettä sen päällä on noin 30cm. Puurakenteen säilyneen reunan padonpuoleinen pää erottui tarkastuskäynnillä pinnalta katsottaessa mutta ei ulottunut pinnan yläpuolelle. Reuna koostuu kahdessa rivissä olevista pystypuista. Puista on jäljellä pohjan yläpuolella korkeimmillaan alle 1m. Keskivaiheilla pohjan tuntumassa on lauta, joka kulkee poikkisuuntaan reunaan nähden ja lisäksi toinen lauta, joka kulkee reunan suuntaisesti (ks. Musketin kuvat MA201211:21-22). Joissakin pystyjuissa on nähtävissä korrodoitunut rautanaula tai pultti. Luonnospöytäkartan rakenteen sijainnista on liite 1.*
