Helsinki Suomenlinna 2011
Susisaari 1- hylyn dokumentointi
17.8.–26.8.2011

ID1292

<i>Kunta:</i>	Helsinki
<i>Kaupunginosa:</i>	Töölö
<i>Tutkimuksen laatu:</i>	hylyn dokumentointi
<i>Kohteen ajoitus:</i>	historiallinen
<i>Kohteen syvyys:</i>	6–7,7 m
<i>Peruskarttalehti:</i>	
<i>Tutkimuksen johtaja:</i>	FM Minna Leino
<i>Kenttätyöaika:</i>	17.8.2011–26.8.2011
<i>Tutkitun alueen laajuus:</i>	
<i>Tutkimusten kustantaja:</i>	Museovirasto, Luksia
<i>Löydöt:</i>	-
<i>Digikuvat:</i>	1-31
<i>Mustavalkonegatiivit:</i>	-
<i>Sivumäärä:</i>	15 s. + liitteet 53 s.

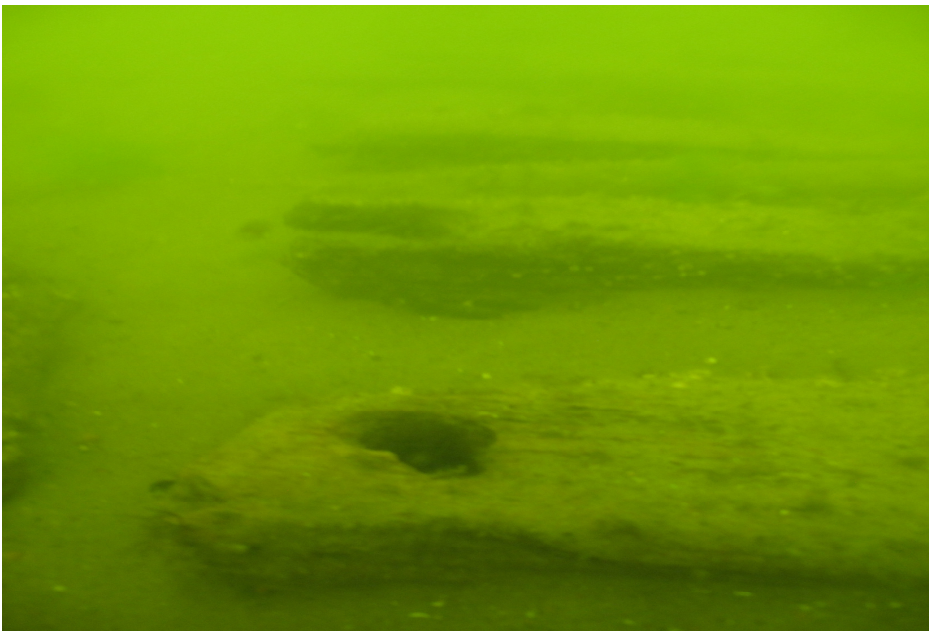
Puinen Susisaari 1-hylky lepää hiekkapohjalla vedenalaisten kallioiden muodostamassa rännissä. Hylkykohteen sijainnin takia aallot pääsevät vaikuttamaan hylkyyn ja sitä peittävään sedimenttiin. Aaltojen vaikutuksesta hylkyä suurimmaksi osaksi peittävä hiekka liikkuu paljastaen ja peittäen sedimentin tasolla olevia hyllyn rakenneosia. Sedimentin liikkeiden takia tutkimuksissa havaittiin, että hyllyn rakenneosia oli säilynyt sedimentin alla hyllyn näkyviä osia laajemmalla alueella.

Kuva 3. Sedimenttiä vasten lepäävät kaaret. Kuvaaja Päivi Jantunen.

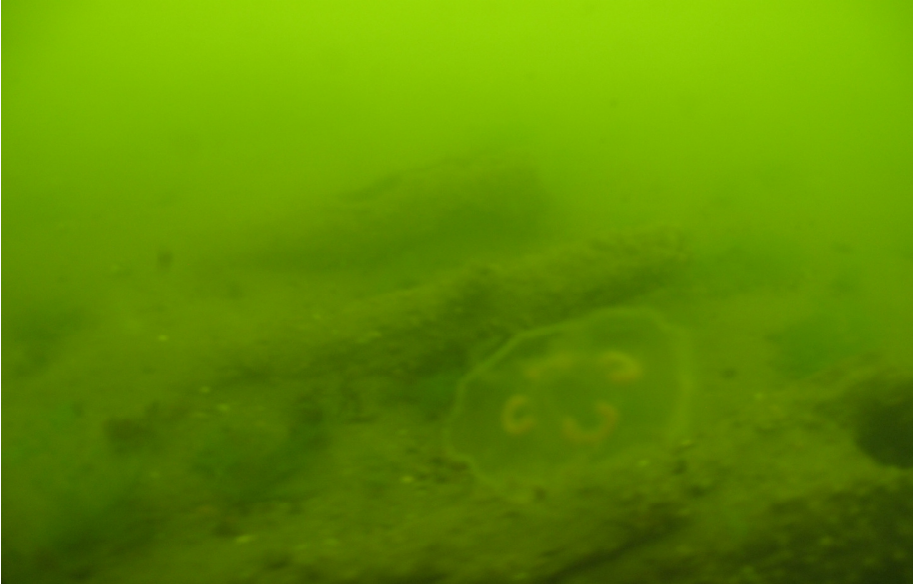
Kuva 4. Sedimenttiin hautautuneita kaaria, joita peittävä hiekka liikkuu aaltojen vaikutuksesta.

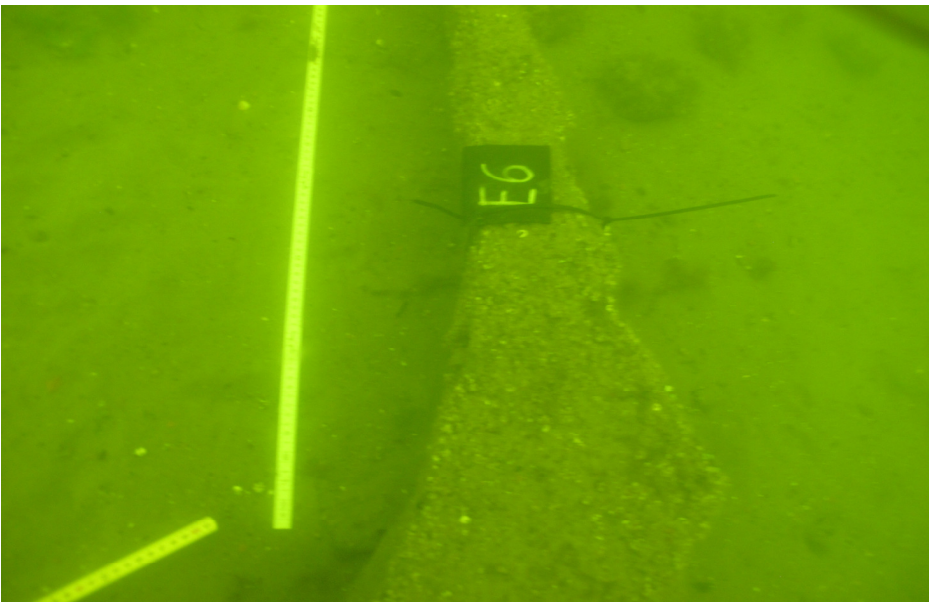
Susisaari 1-hylyn tutkimuksissa vahvistui aikaisemmat tulkinnat hylyn limisaumaisuudesta. Limisaumaisuutta oli nähtävissä hylyn säilyneissä kaarissa (ks. kuvat 5 ja 6).

Kuva 5. Hylyn kaarissa on nähtävissä merkkejä limisaumaisuudesta. Kuvan kaari on irronnut hylystä ja lepää sedimentin päällä. Kuvaaja Jenna Karhu.

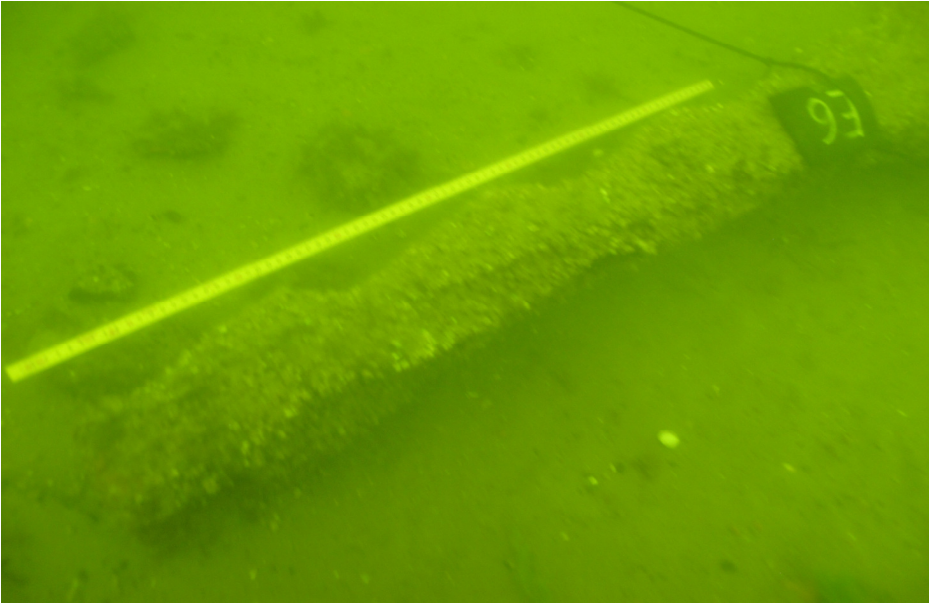
Kuva 6. Hyllyn kaarissa on nähtävissä merkkejä limisaumaisuudesta. Kuvassa oleva kaari sama kuin edellisessä kuvassa. Kuvaaja Jenna Karhu.

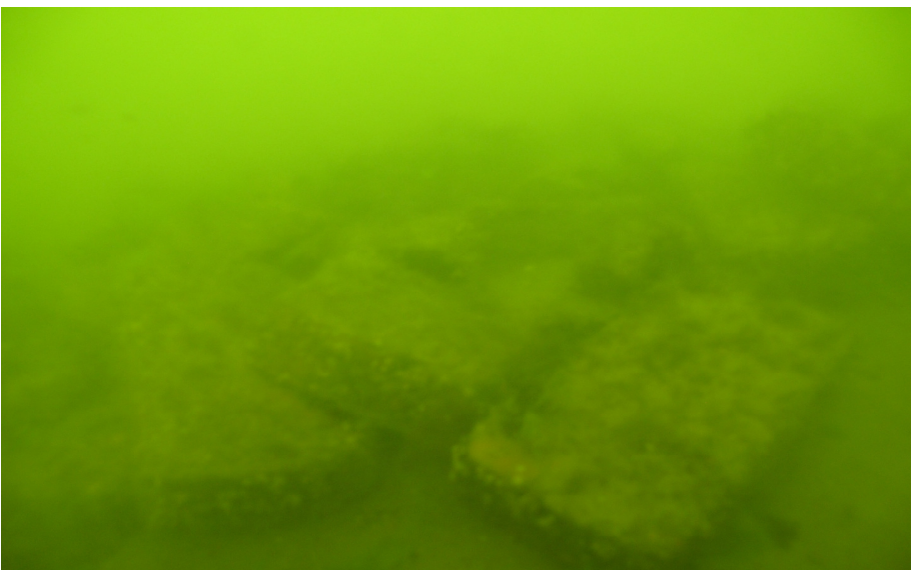
Hyllyn itäpäässä n. 2 metriä itäpäähän rakenteista länteen sijaitsee sedimentin pinnasta n. 30 cm korkeudelle nouseva tiilikasa (ks. kuva 7). Kasa on osittain kaarien päällä. On mahdollista, että tiilet liittyvät tulisijaan. Tiilten yhteys hylkyyn ei kuitenkaan ole selvä, koska samanlaisia tiiliä löytyi myös hyllyn ulkopuolelta lähempää rantaa.

Kuva 7. Hyllyn itäpäähän tiilikasa, joka nousee sedimentistä n. 30 cm. Kuvaaja Päivi Jantunen.

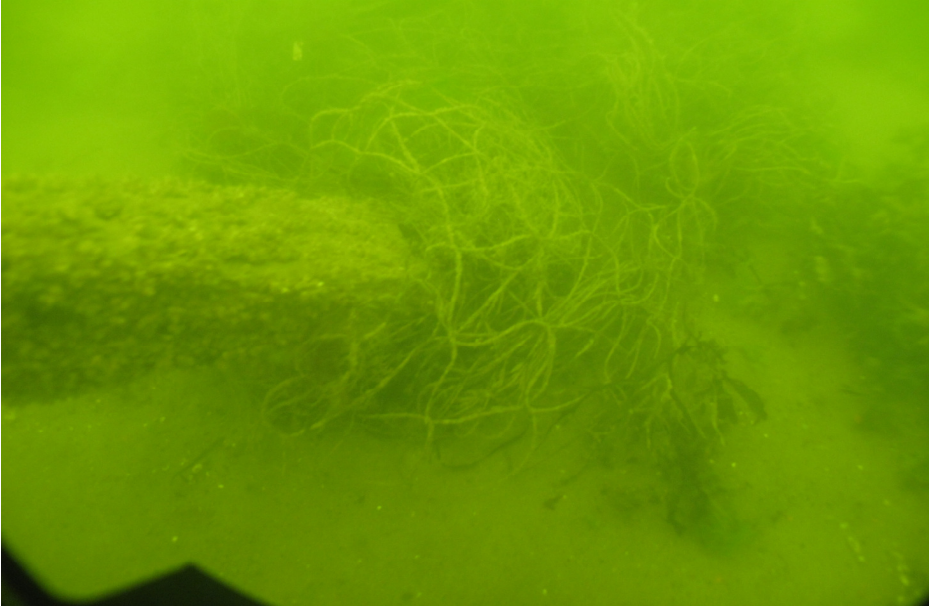
Tutkimusten yhteydessä hyllyn kaaresta B15 (ks. Liite 12, yleiskartta kaarten suhteista toisiinsa) poistettiin vakavan takertumisriskin aiheuttanut kalaverkko (ks. kuva 8). Kalaverkon alta paljastui ankkuri, joka on silmämääräisesti hylkyä nuorempi (ks. kuva 9).

Kuva 8. Kaareen kiinnittynyttä kalaverkkoa, joka poistettiin tutkimusten yhteydessä. Kuvaaja Päivi Jantunen.

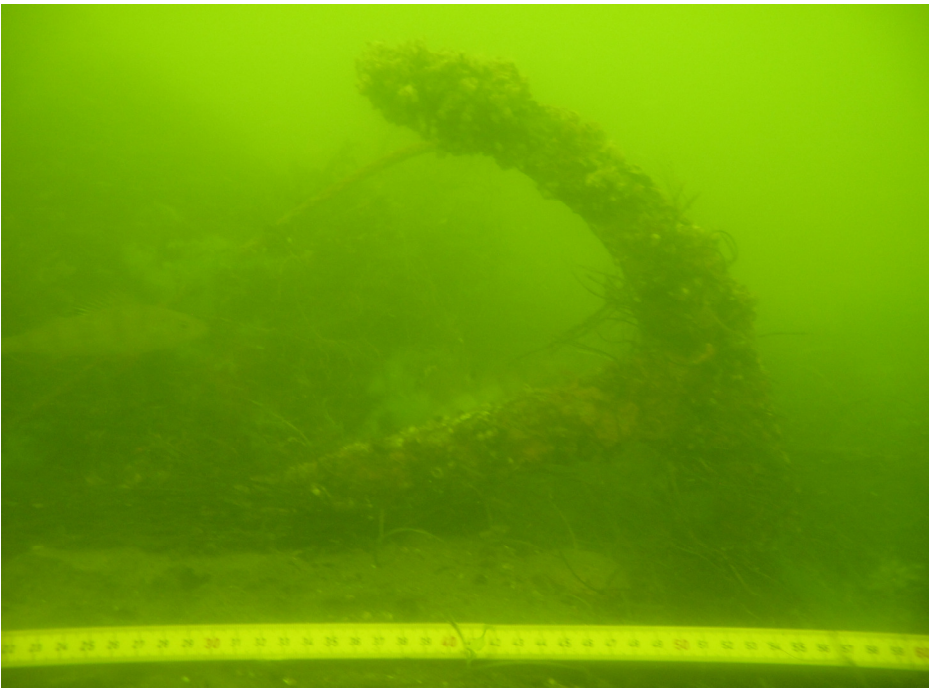
Kuva 9. Kalaverkon alta paljastunut hylkyä selvästi nuorempi ankkuri. Kuvaaja Verna Kalmari.
