Tarkastukset

Tarkastuspvm: 13.6.2012 Tarkastaja: O. Räihälä

Lentuankosken länsirannalla on Osuuspankkien eläkekassan omistama YSA-alue, jolle ollaan laatimassa hoito- ja käyttösuunnitelmaa. Suunnitelman pohjaksi tarkastettiin kesällä 2012 alueen luonto- ja kulttuuriperintöarvot.

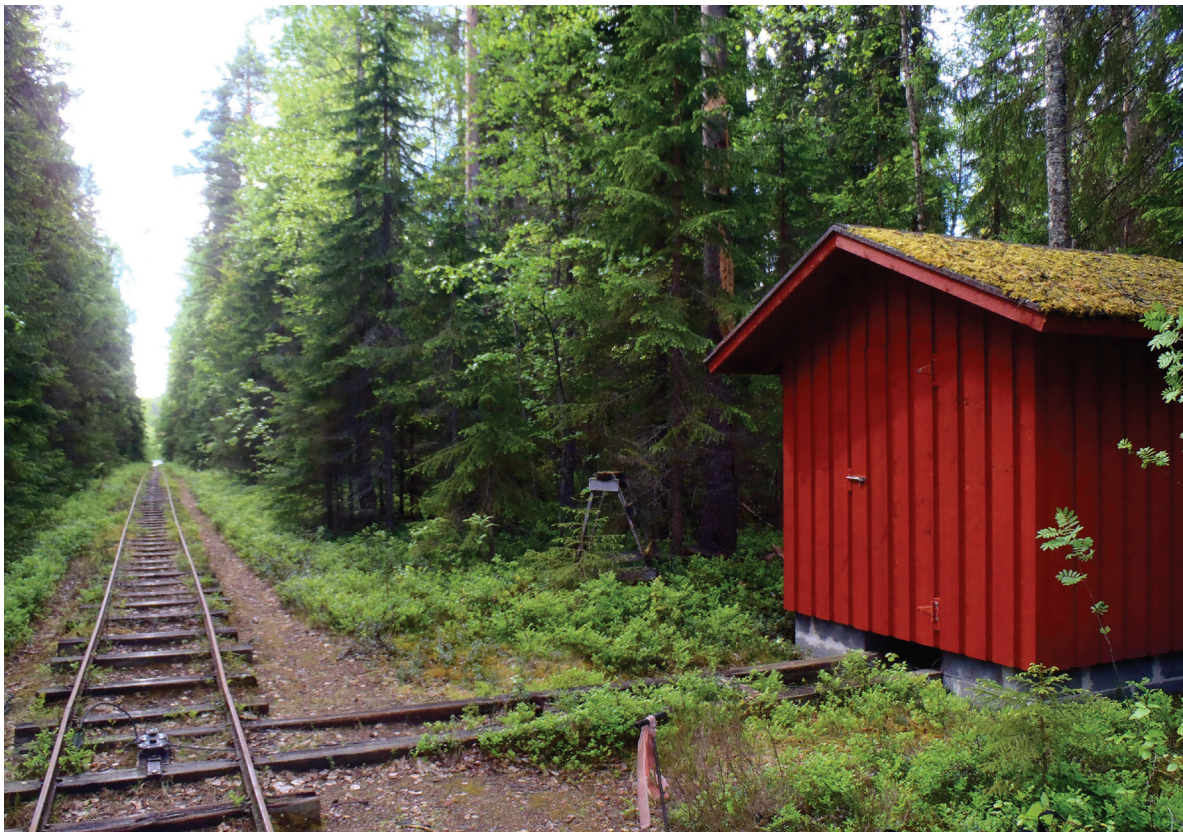
P6130084: Lentuankosken YSA-alueen kenttärata ja vaja. Rata on käytössä, ja sen avulla voidaan vetää veneet yli koskipaikan.

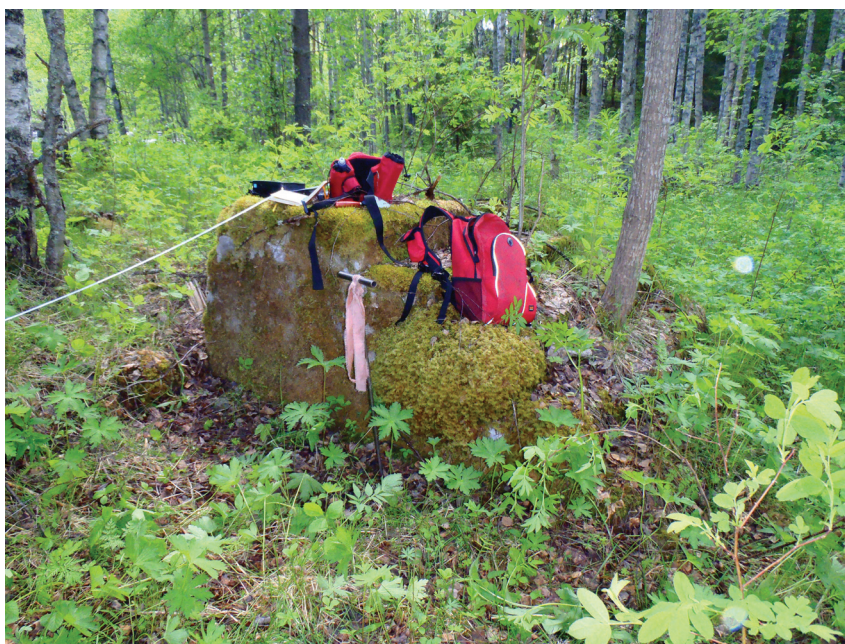
P6130102: Lentuankosken torpan portaat ovat ohuella laastikerroksella päällystetyt mutta luonnonkivitäytteiset. Ne sijaitsivat aivan rakennuksen eteläpäässä. Portaille on kasautunut lähes koko tutkimusrekvisiitta.

Torppa on ollut ainakin 13 x 7 metriä, mahdollisesti pitkältä sivultaan vielä pari metriä pidempi. Kivijalka vaikuttaa kuitenkin annettujen mittojen mukaiselta. Kummallista rakennuksessa on, että sen eteläpäässä on betonilla päällystetyt portaat, jotka jäävät hahmottuvan kivijalan ulkopuolelle. Ne ovat luonnonkivistä tehdyt ja vain pintakerros on betonia. Portaat ovat osittain romahtaneet.

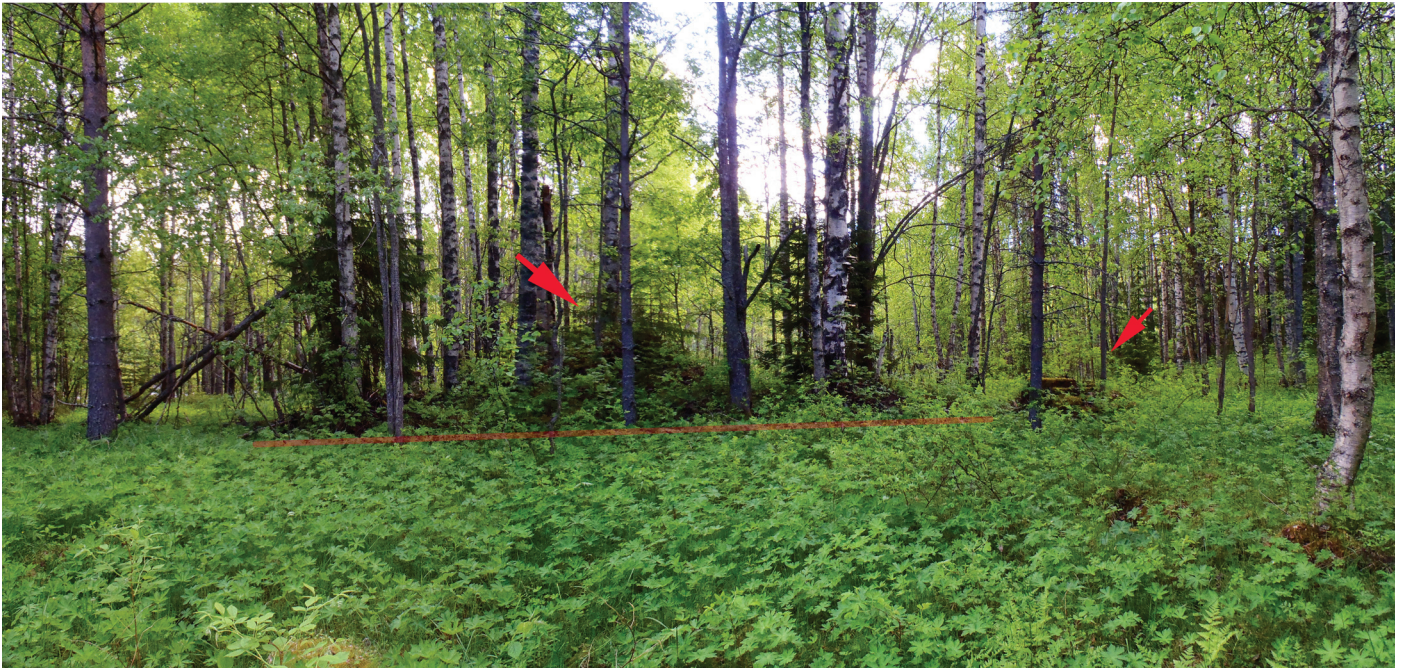
Rakennus on ollut suuri ja luonnonkiviselle jalalle pystytetty. Kivijalka erottuu suhteellisen selvänä, reilun parin kymmenen sentin korkuisena sammalen peittämänä vallina. Erityisesti kosken puolinen seinä erottuu hyvin. Kivijalka on hieman epämääräisempi rakennuksen eteläpäässä, missä portaat sijaitsevat.

Keskellä rakennusta on suuri, halkaisijaltaan nelimetrinen uunikiveys. Se on luonnonkivistä ladottu ja nykyisellään levinnyt siten, ettei sen tarkemmasta rakenteesta saa selvää. Näkyvillä on ainoastaan luonnonkiviä, ei nauloja ja tai laastia. Rakennuksessa lieneekin ollut kaksi erillistä huonetta, joiden välissä uuni on sijainnut.

P6130090-91: Lentuankosken torppa. Vasemman puolinen nuoli osoittaa uunikiveystä rakennuksen keskellä, oikean puolinen portaita. Punainen viiva etualalla osoittaa pitkän seinän paikkaa. Takana häämöttää Lentuankoski.

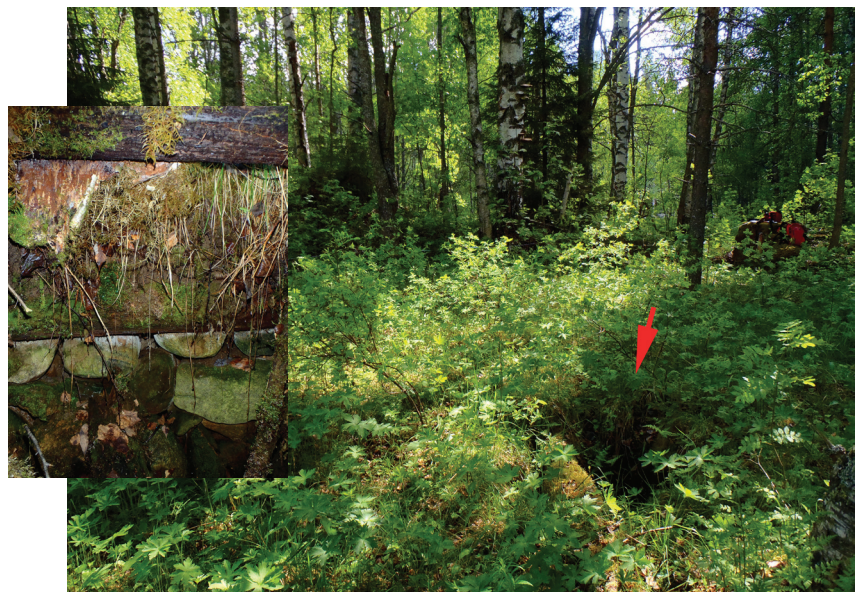
Joitakin metrejä rakennuksen sijalta länteen on niityllä kaivo. Se on ollut ulkomitoiltaan noin 1.2 x 1.2 metriä. Se on ollut sisäsyrijiltään kivetty. Kiviä näkyy kaivossa edelleen kauniissa riveissä. Veden pinta on dokumentointihetkellä vajaan metrin syvyydellä. Kaivon päällä ja sisään romahtaneina on tukevia hirsiä. Kaivo lienee ollut katettu puulla jos siksikin, että se on aivan torpan edustalla.

Kaivo on avonainen kuoppa keskellä pihaa. Sen syvyydestä ei ole varmuutta. Kesällä se jää aluskasvillisuuden peittoon, minkä vuoksi sinne voi varomaton kulkija tippua. Olisi syytä harkita kaivon kattamista tai merkitsemistä maastoon turvallisuussyistä.

P6130105: Kaivo oli sisäpuolelta hyvin
säilynyt. Sen seinustat olivat kivin ja hirsin
tuetut.
