Vantaan kaupunki
&
Urban II
Elävä kaupunki - hanke

Ensimmäisen maailmansodan aikaiset
Vantaan Länsimäen linnoitukset

inventointikertomus

2003

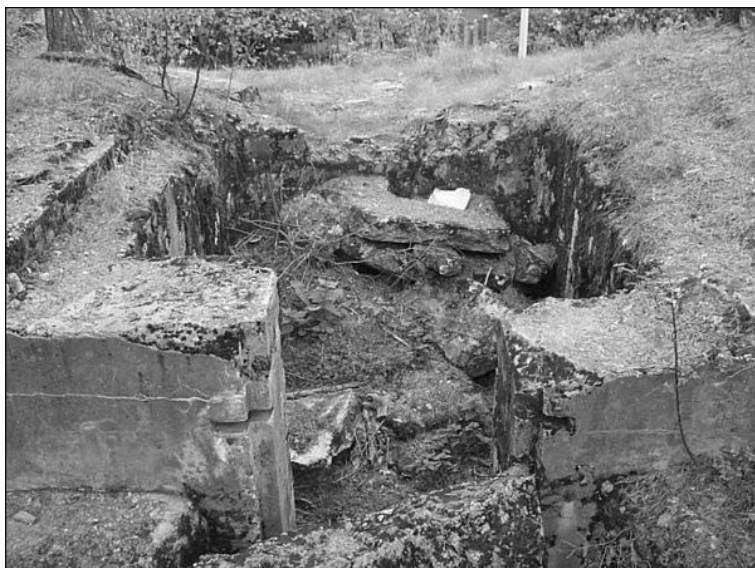
Kuva 4 Konekivääriaseman II:8.6 katto on aikanaan räjäytetty ja asema on täynnä betonilohkareita. Kuva 4630, John Lagerstedt 2003.

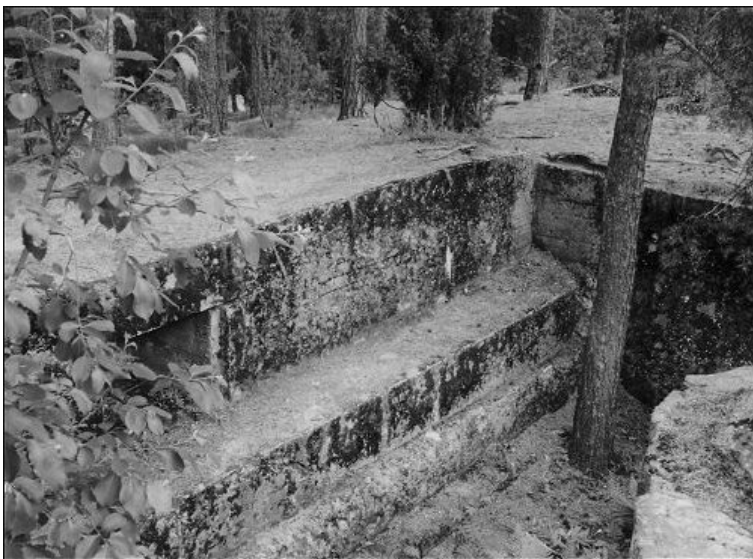
Kuva 9 Betonilla tuettu taisteluhauta II:8.de. Ampumakorokkeelle nousemista helpottaa kapea porraskelma. Vasemmalla ampumatarvikekomero, oikealla betonista valettu sivusuoja eli traverssi Kuva V2:15, John Lagerstedt 2003.

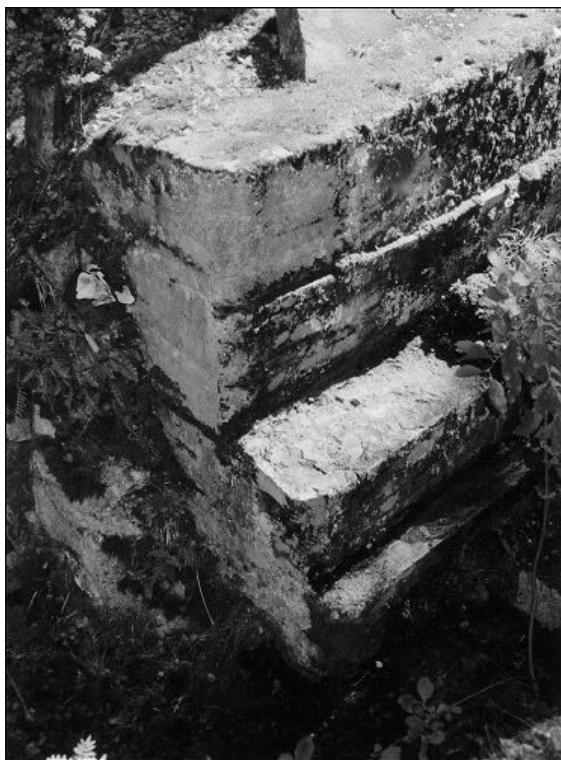
Kuva 10 Taisteluhauta kohteessa II:3.bc. Rintasuojan yläosassa on ponnistusaskelma, jolta voidaan nousta rynnäkköön haudan reunan yli. Liitteessä 8 on piirros haudan profiilista. Kuva V3:9, John Lagerstedt 2003.

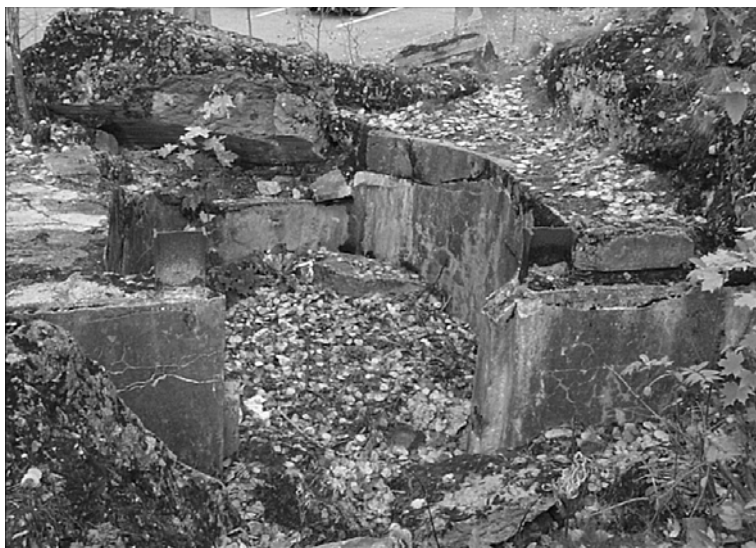
Kuva 11 Etuseinältään kaarevaa mallia oleva konekivääriasema II:9.4. Kuva 4908, John Lagerstedt 2003.

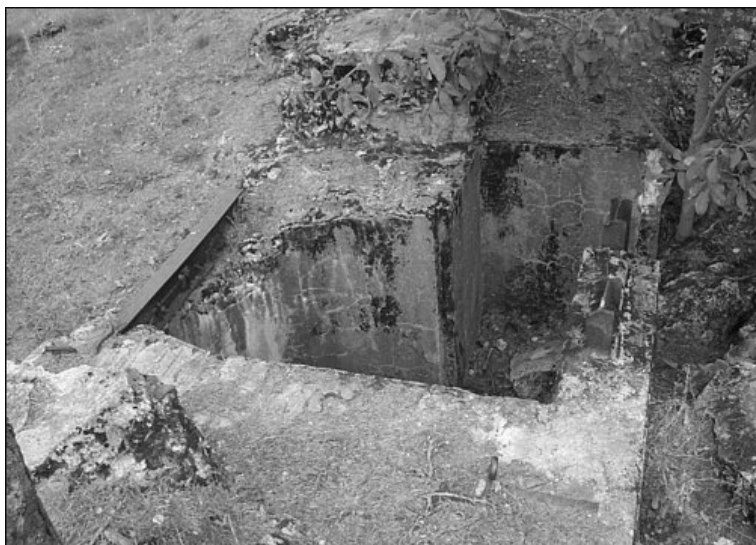
Kuva 13 Tähystysasema II:8.2. Asemaan tullaan oikealta mutkitetun sisäänkäynnin kautta. Tähystysaukko on puhkaistu vasemmalla olevaan teräspalkkiin ja varustettu luukulla. Ks. myös piirrokset asemasta ja tähystysaukosta liitteessä 8. Kuva 4640, John Lagerstedt 2003.

Kaikki Länsimäen alueen tähystysasemat on räjäytetty. Katto on muodostunut vierekkäisistä teräspalkeista, jotka on peitetty betonilla. Katon räjäyttämisen yhteydessä ovat myös haudan puoleinen seinä ja tähystysaukko usein vaurioituneet. Parhaimmassa kunnossa olevia tähystysasemia ovat rakenteet II:8.2 ja II:7.19.

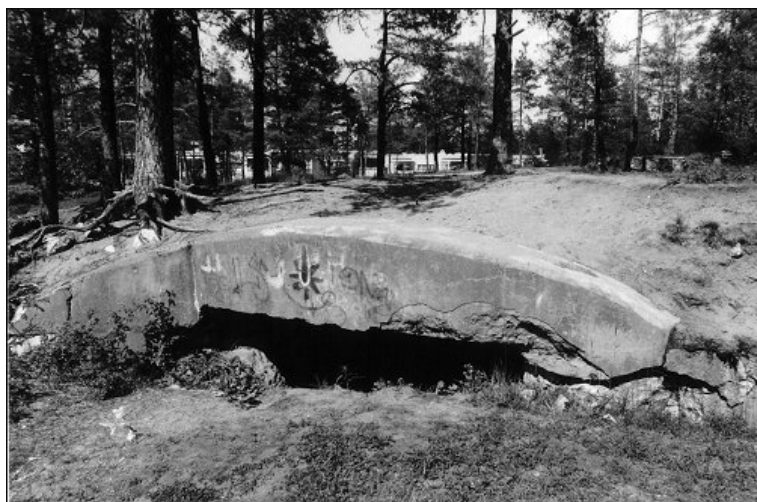
Kuva 14 Suojahuoneen II:8.17 betonikatto on jäänyt ehyeksi vaikka katon teräspalkkisto on räjäytetty pois. Rakenteen päällä olevassa hiekkakerroksessa on eroosioaurio. Kuva MV1:28, John Lagerstedt 2003.

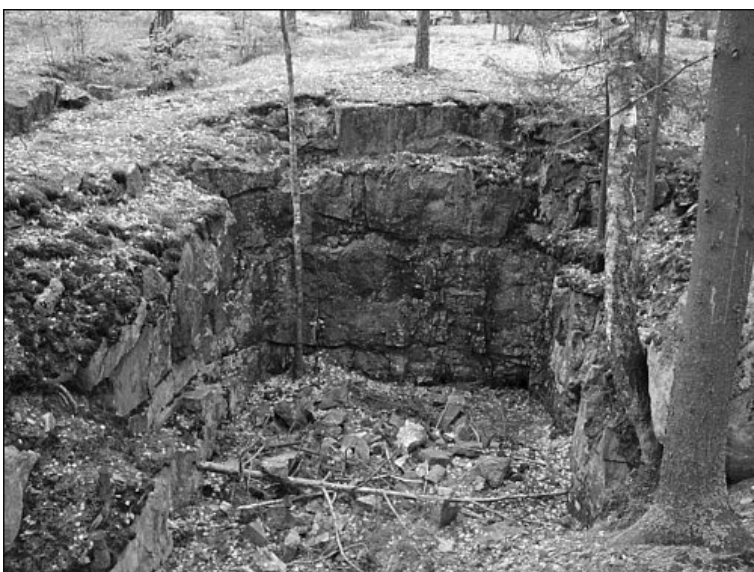
Kuva 22 Kallioon on louhittu kuoppa suojahuonetta varten mutta betonointitöitä ei ole ehditty aloittaa. Kohde II:5.5. Kuva 4834, John Lagerstedt, 2003.

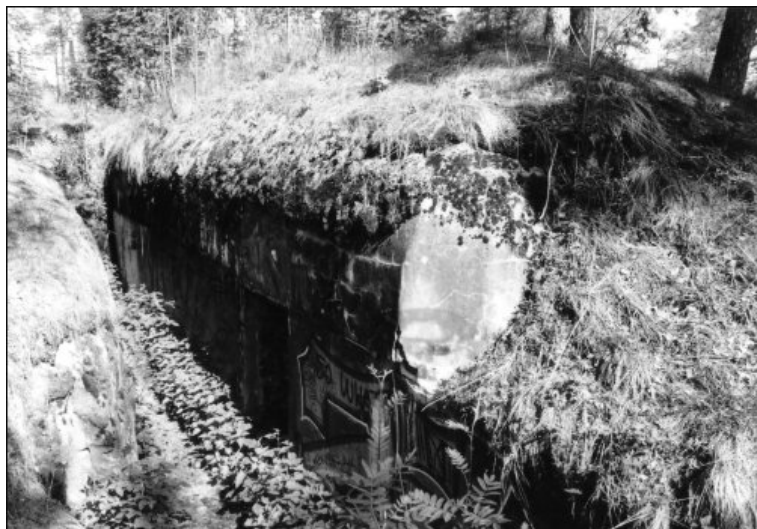
Kuva 24 Kaksiosainen ehjät suojahuone II:7.27. Kuva MV1:29, John Lagerstedt 2003.

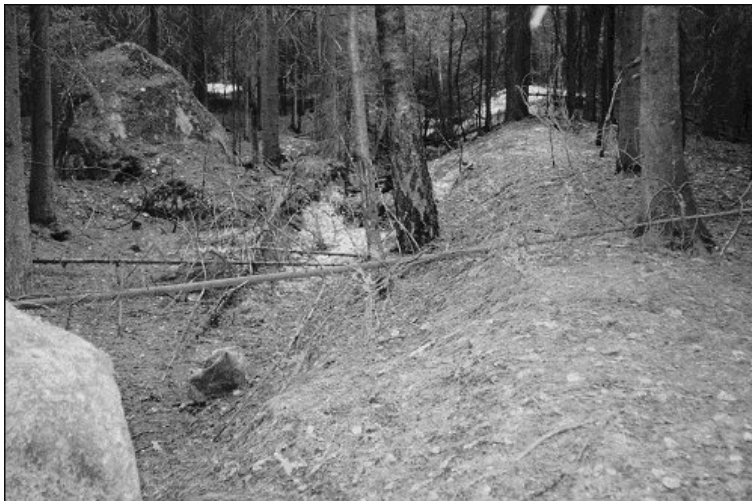
Kuva 25 Piikkilankaesteen II:este1.c suojavallin itäpää. Lankaeste on sijainnut kuvan vasemmalla puolella. Kuva V1:7, John Lagerstedt 2003.

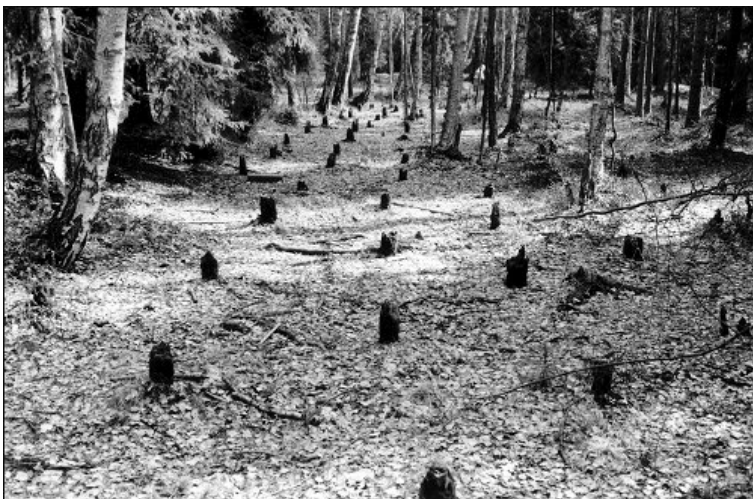
Kuva 26 Piikkilankaesteen II:este 3.a tolpparivien jäännökset. Kuva MV1:3, John Lagerstedt 2003.

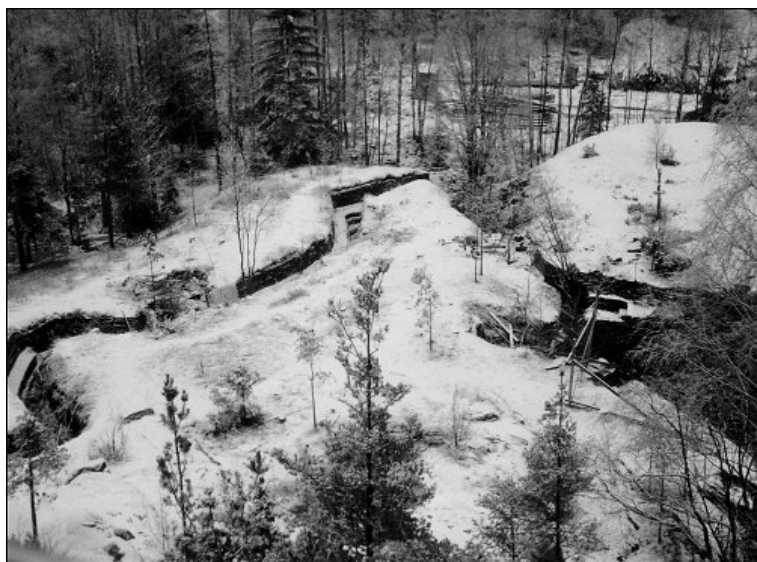
Kuva 28 Puolustusaseman III:4 hautoja Rajakentäntie 4 B:n pihalla marraskuussa 1971. Haudat peitettiin myöhemmin ja nykyään niistä erottuu vain hajanaisia rakenteita. Kuva: Tapio Lukkonen 1971.
